**RD 84 – PR 6+0350**  
**EBOULEMENT ROCHEUX DU 17 septembre 2015**  
**DIAGNOSTIC GEOTECHNIQUE**  
**INTERVENTION D'URGENCE**

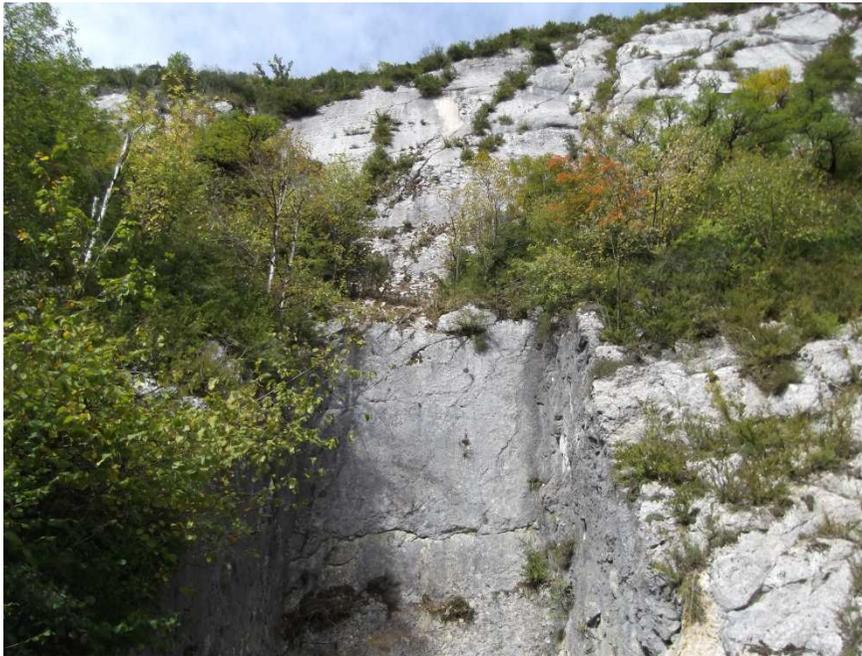
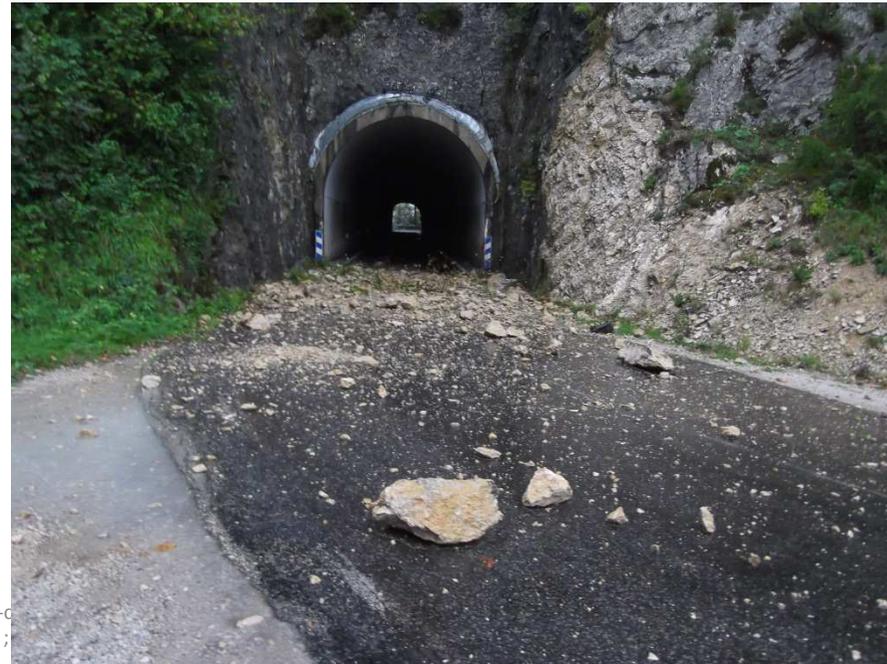
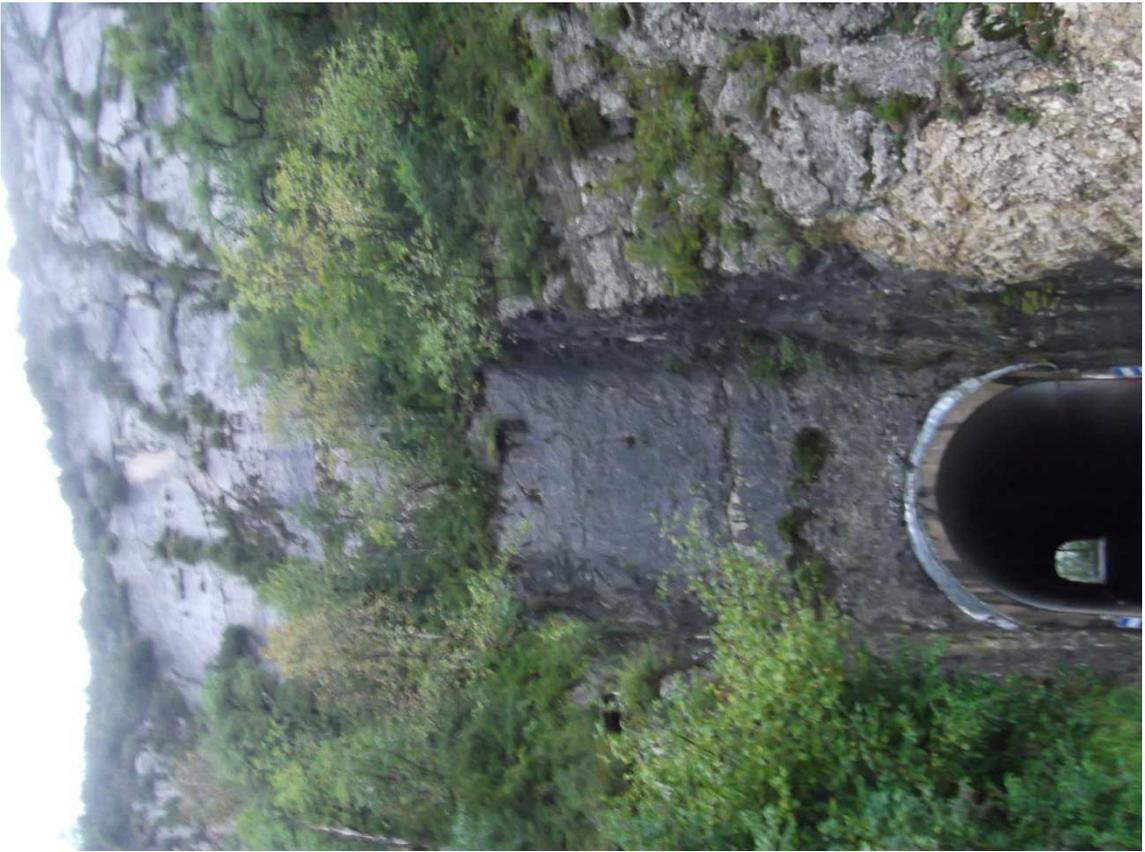
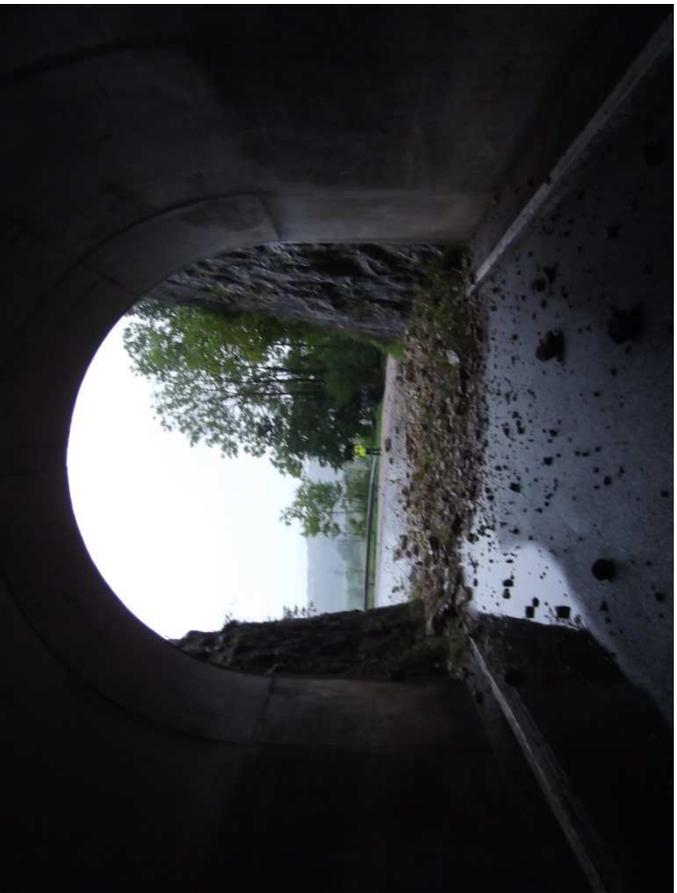
Le 17 septembre 2015 à 7h00, un éboulement se produit au droit de la tête sud du tunnel de SIROD sur la RD 84.

Cet éboulement engage la route avec environ 2,00 m<sup>3</sup> de matériaux de types pierres et petits blocs.

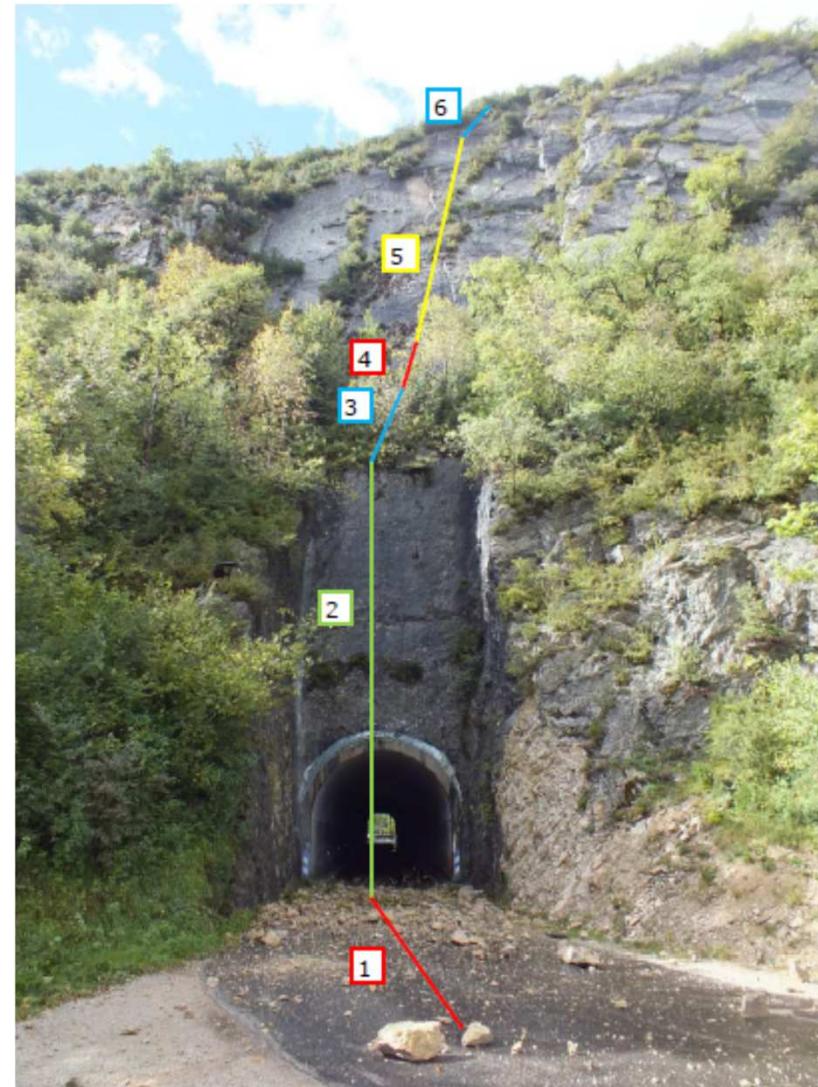
1. La RD 84
2. La tête de tunnel avec un parement rocheux sub-vertical d'environ 20 m de hauteur ;
3. Un versant boisé penté d'environ 20-30° avec un linéaire d'environ 15 m ;
4. Le pied de la paroi rocheuse penté à 45-50° avec de petites vires rocheuses d'une hauteur totale de 5 m ;
5. Une paroi rocheuse d'environ 50 m de hauteur inclinée à 75°.
6. Un versant boisé penté d'environ 20-30° localisé en tête de falaise ;
7. Un sentier pédestre cheminant environ 5 mètres en arrière de la tête de falaise.
