Chutes de Blocs
Risques **R**ocheux
Ouvrages de **P**rotection

9/02/17, Grenoble

Risque rocheux, sécurité au travail et maintien du trafic : gestion d'enjeux contraires

Cas du versant de la Colombière

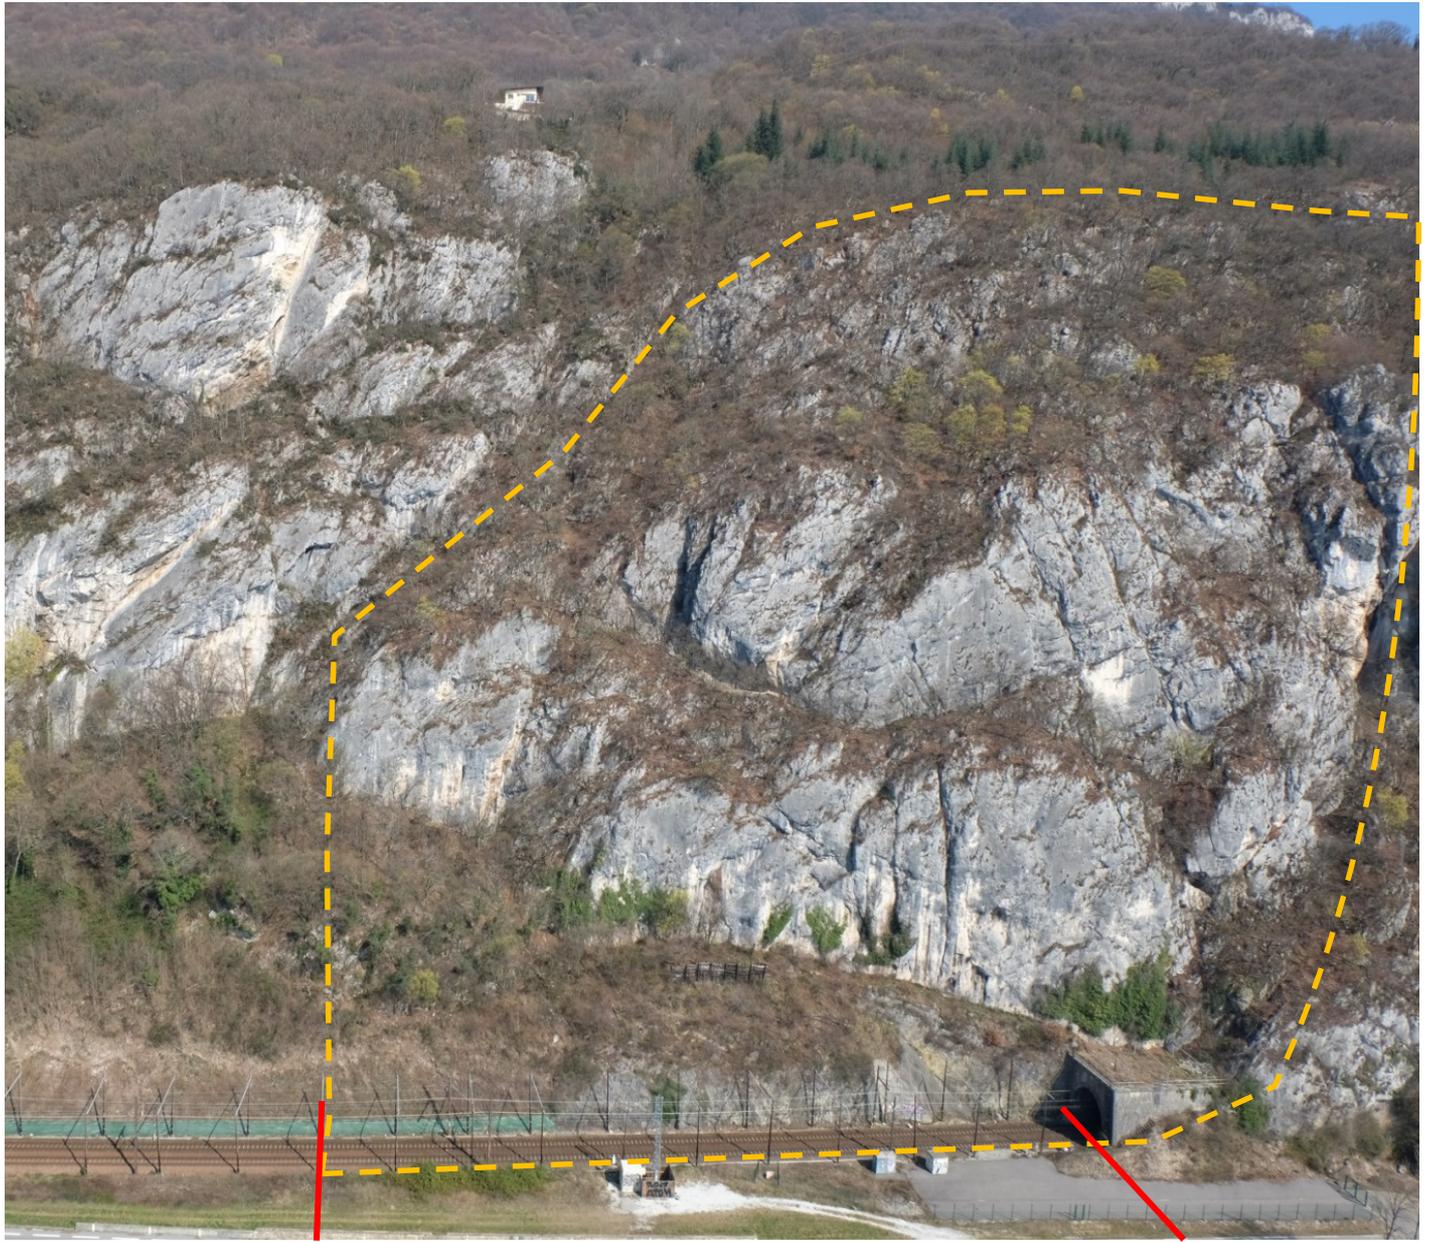
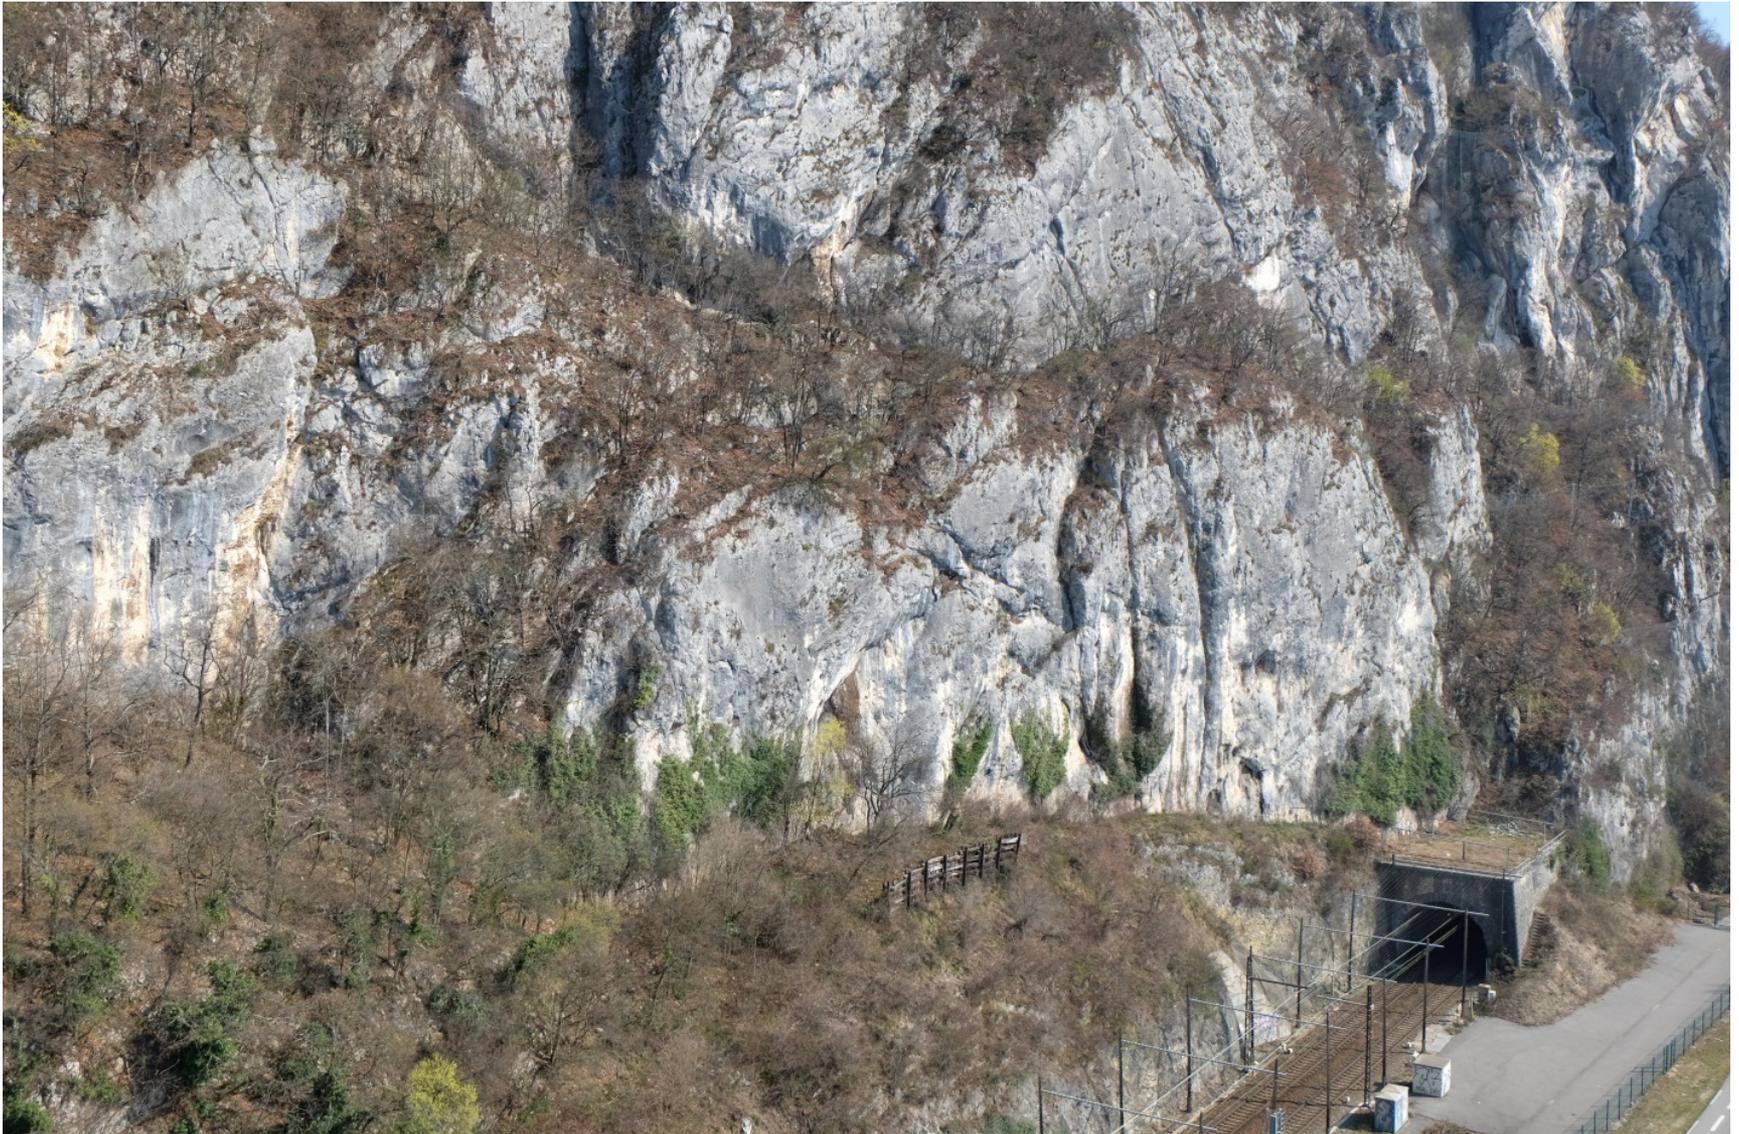
VOL HÉLIPORTÉ DU
21 MARS 2016

Expertise

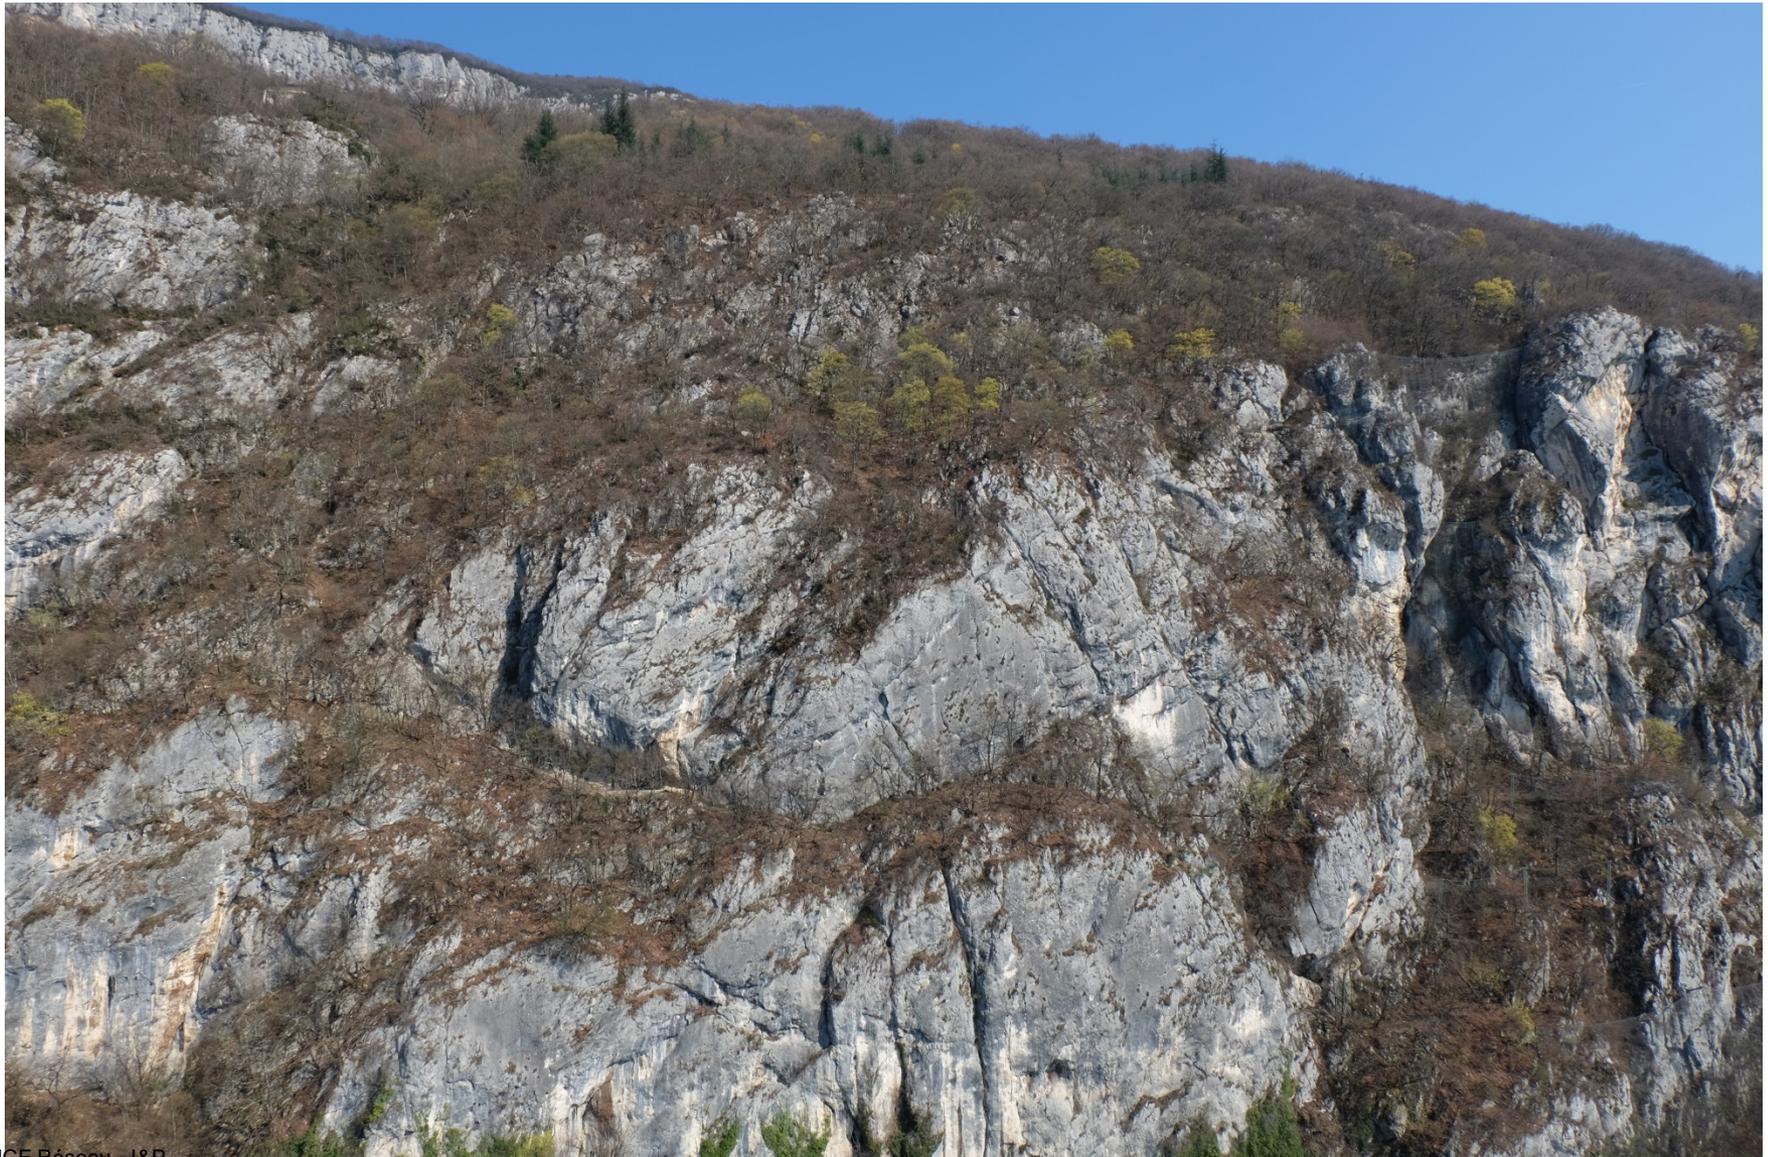
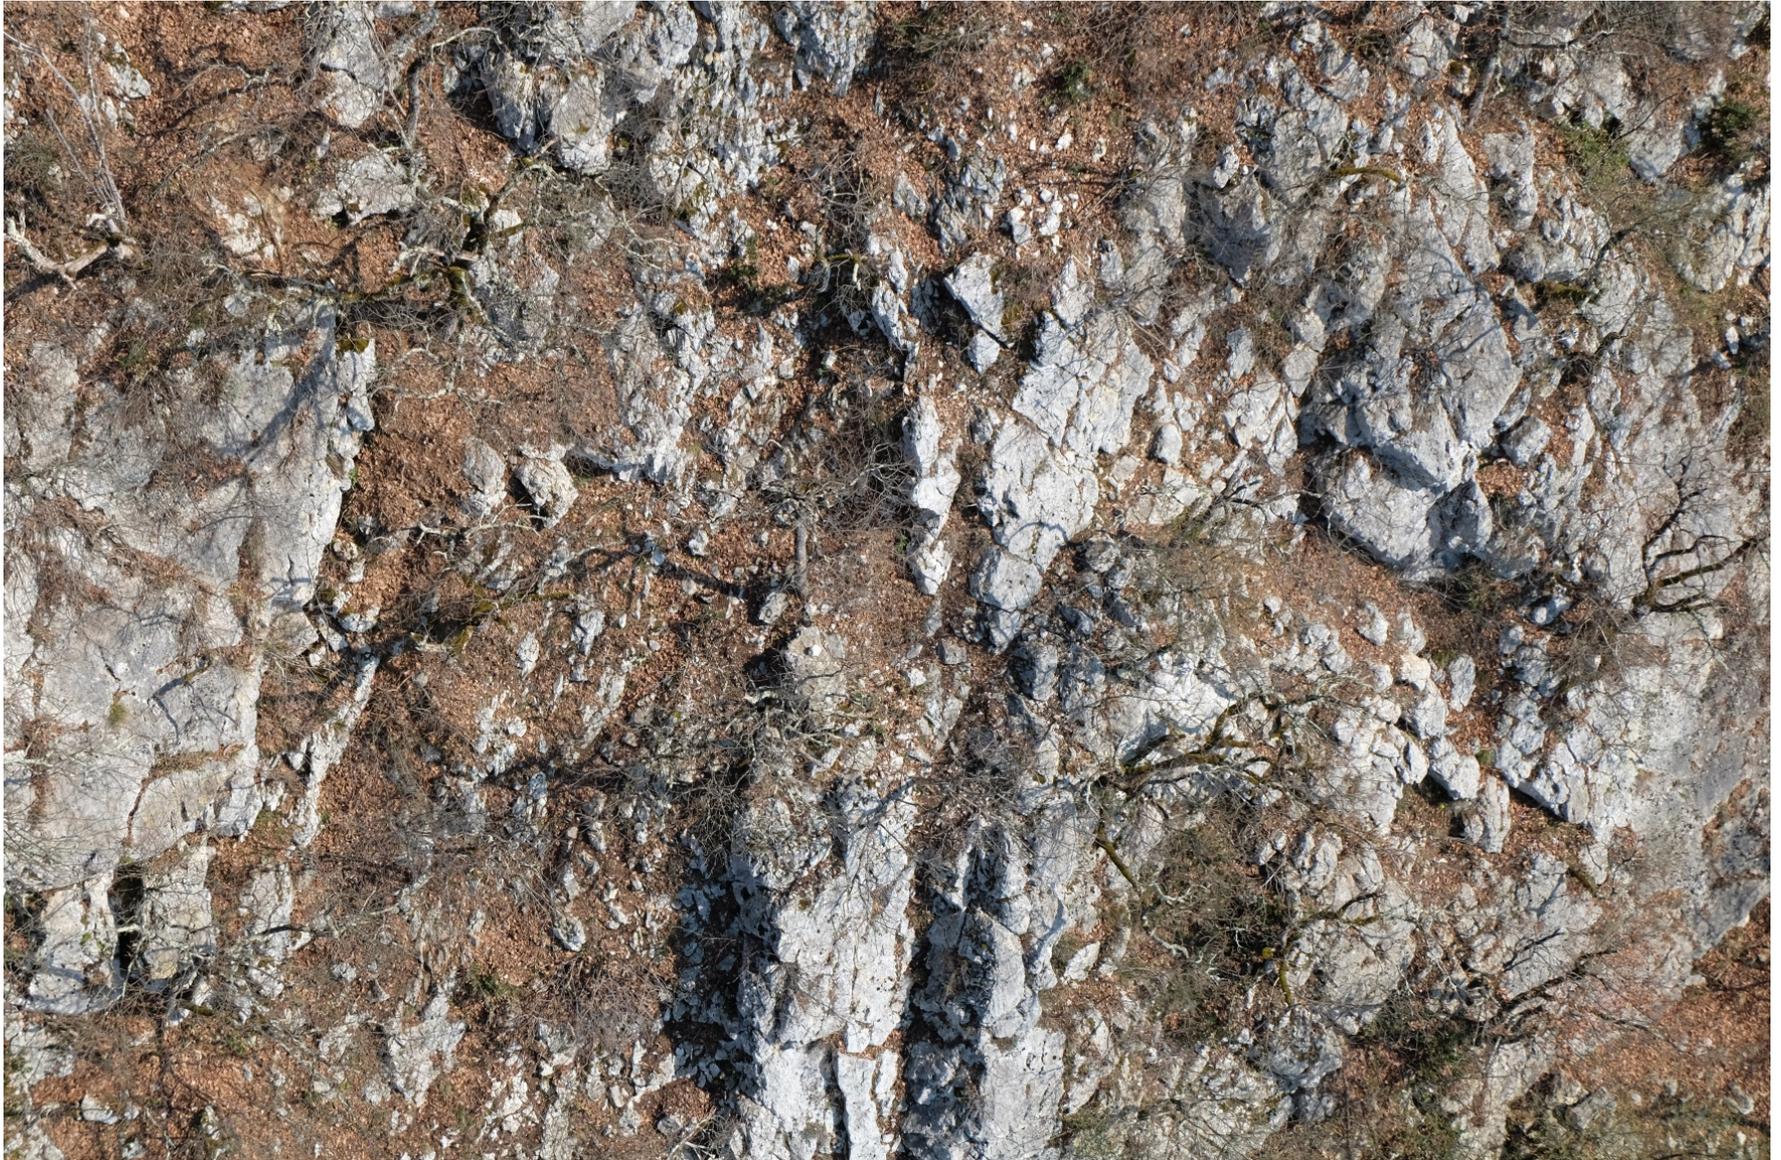
2^{ème} Paroi

EXPERTISE HÉLIPORTÉE CEREMA 18 MARS

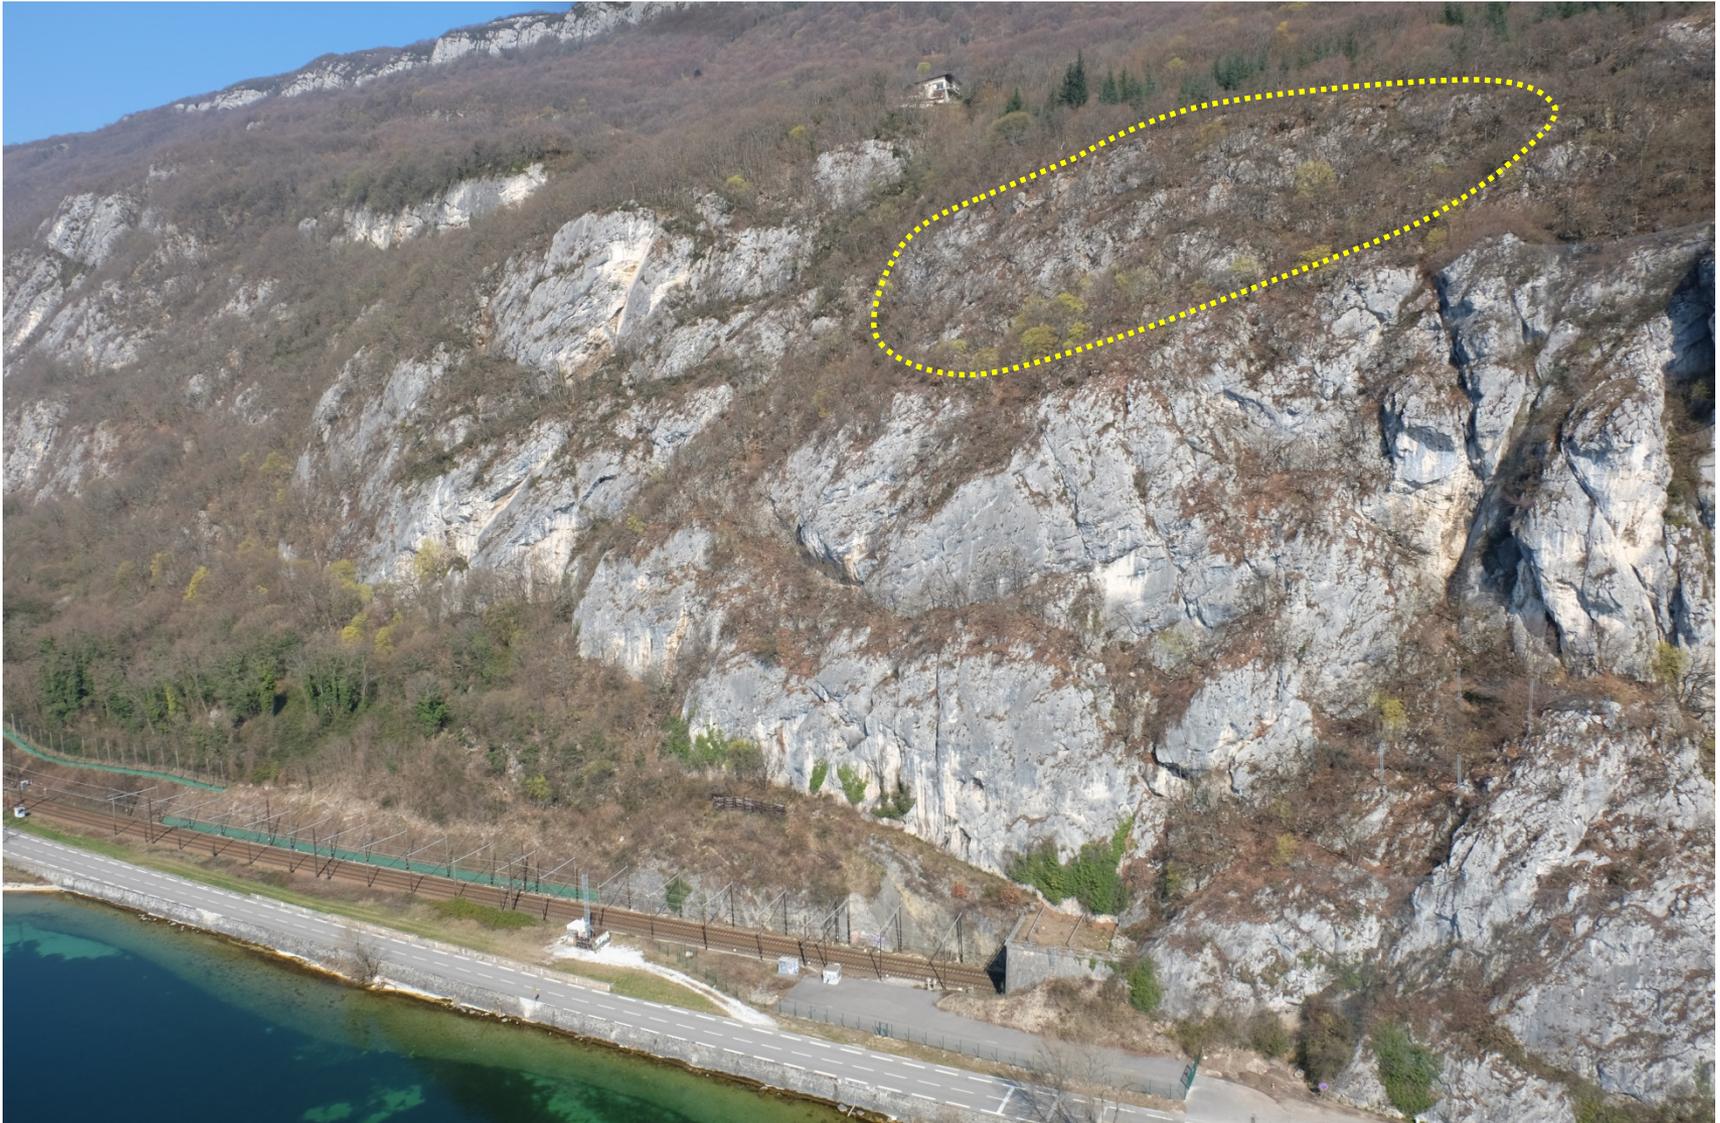
Purge manuelle du versant inenvisageable

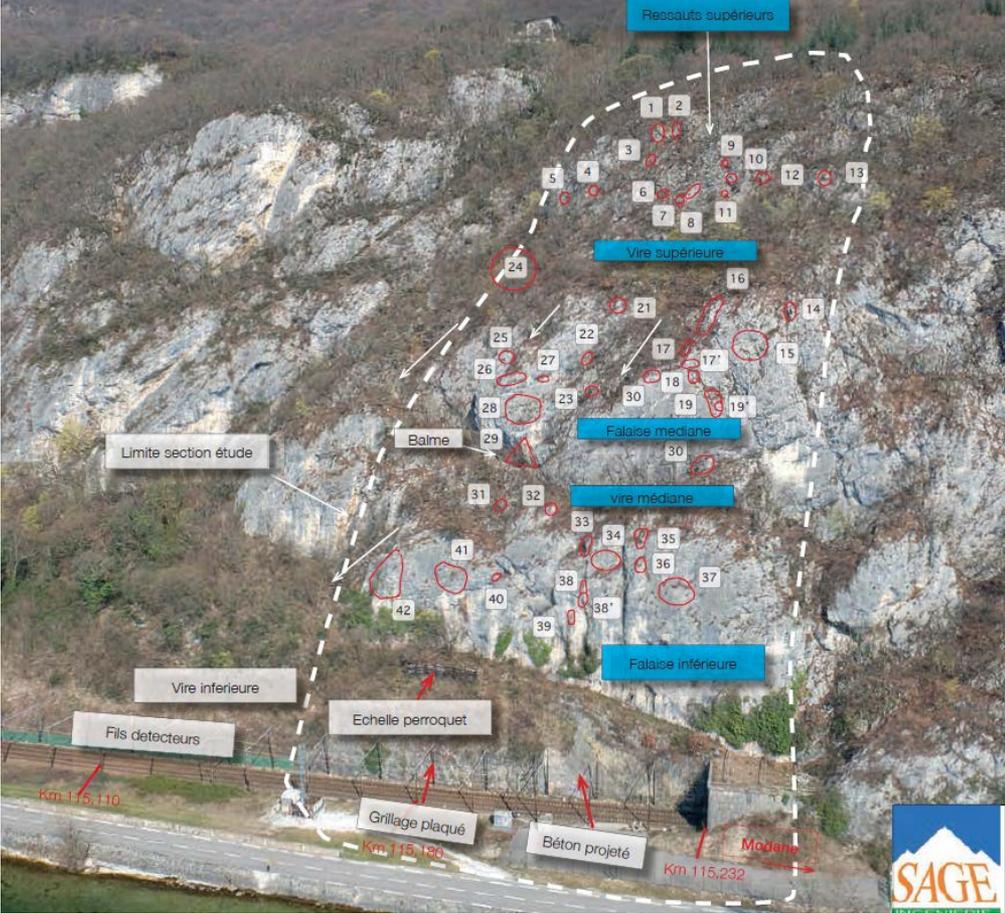
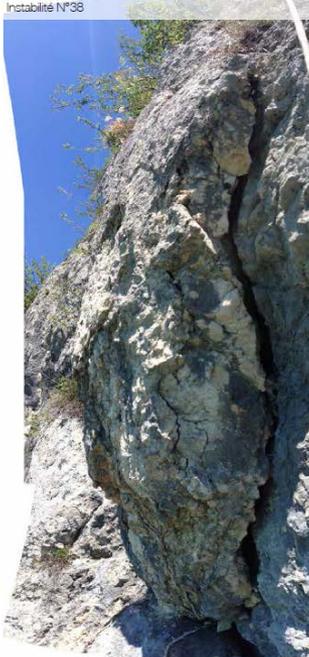
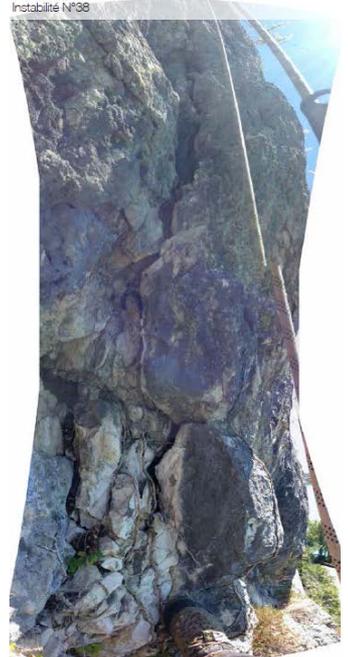
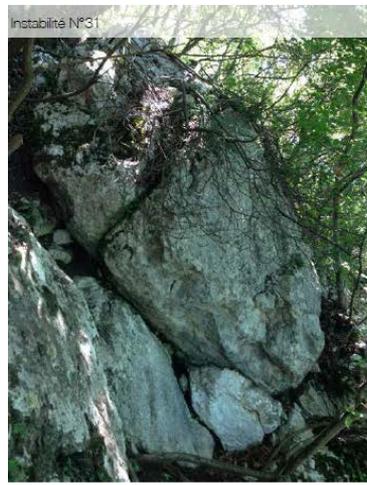
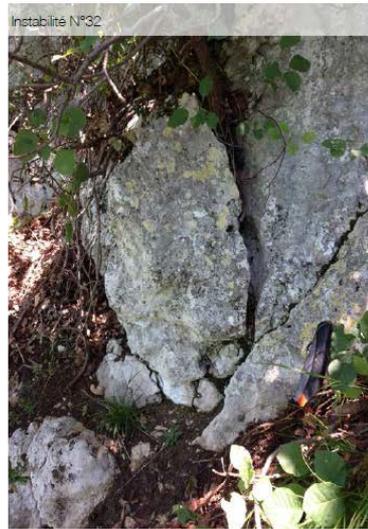
- Vol max = 90L et vitesse de 25 à 40 m/s, hauteur de chute 70 m
- Environ 30 compartiments à conforter (blocs et masses ~ 5m³)
- Aléa de propagation très élevé – trajectoires verticales

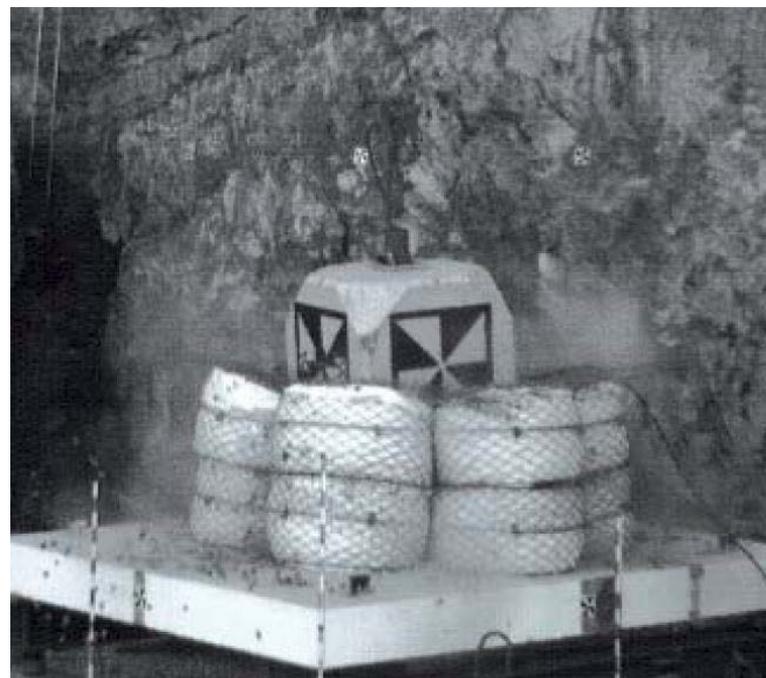
Solution SAGE :

- **couverture complexe** tant dans la conception (sur quel matériau : grillage ou plaque de tôle ou autre... faire reposer les pneu rempli de sable ?)
- **Difficile à mettre en œuvre** car très lourde.
- **Transmission de nombreux efforts** à la structure porteuse et fondation importante.
- **Maintenabilité difficile** en cas d'évènement important : si rupture de la structure par impact important : fort impact sur l'infrastructure (déversement des matériaux ?) et difficulté pour rétablir les circulations

- pas de risque de perforation et capacité énergétique élevée
- Coût probablement très élevé en raison des matériaux, de la conception et de la mise en œuvre.
- Pour ce type de structure : il faudrait qu'elle soit pérenne (type casquette) et qu'il n'y ait plus de travaux à reprendre dans le versant.

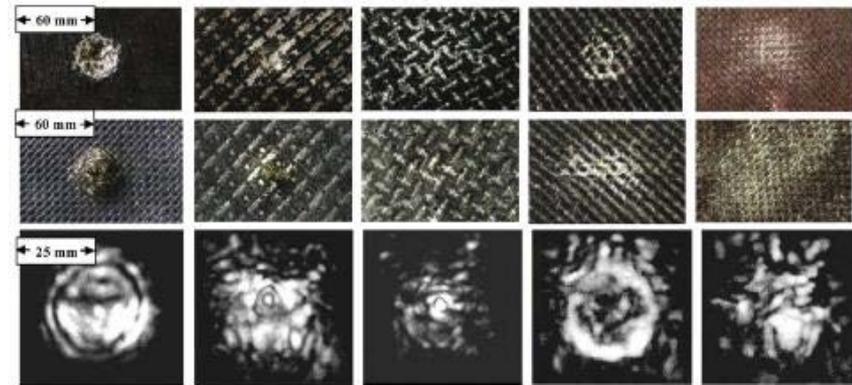
Solution GTS :

- superposition d'une nappe de grillage HLE et de 1 voire 2 géogrilles (type TEXINOV : géogrille enduite haute résistance) : **déformation de la structure** pour capacité d'absorption de l'énergie à prendre en compte dans la hauteur au-dessus de la détection,
- pas de traitement anti UV sur la géogrille (**structure provisoire dans le temps**),
- **risque de perforation persiste** et donc de déclenchement de la détection avec arrivée de pierres en plateforme.

- couverture légère, pouvant permettre de diminuer le nombre de module éventuellement, capacité énergétique de 150kJ,
- mise en œuvre relativement aisée,
- maintenabilité aisée sur le court et moyen terme.

- Coût relativement correct (matériaux et structure connue) et maintenabilité aisée. Risque de perforation persiste

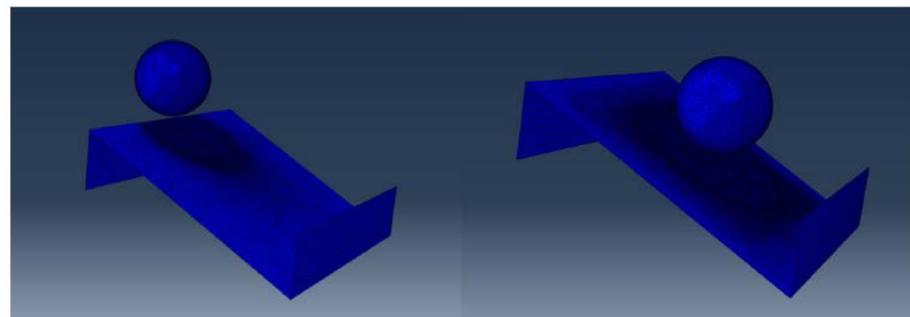
Solution ENGINEERISK :

- structure constituée de tôle plus ou moins épaisse : poids 8 fois supérieur à solution GTS, difficulté de mise en œuvre
- contraintes plus importantes au niveau de la structure porteuse avec augmentation possible du nombre de module pour la reprise du poids,
- mode de liaison des éléments de tôle entre eux pas encore abordé,
- si impact central dans la tôle, forte déformabilité de celle-ci, maintenabilité peu aisée
- et si rupture par aléa élevé : fort impact sur l'infrastructure et difficulté pour rétablir les circulations. Pas de traitement anti UV ou pluie (structure provisoire dans le temps).

• Avantages : résistance à la perforation, capacité énergétique modélisée : 30kJ à 40m/s.

- Coût probablement élevé voire très élevé (matériaux de la couverture uniquement, 2 fois plus cher et mise en œuvre plus complexe).
- Plus de risque de perforation mais reste à vérifier la capacité énergétique.
