**RD1212 PR14+100**  
**Glissement de terrain de Montgombert**  
Commune d'Ugine

## Rappel des évènements depuis mars 2016

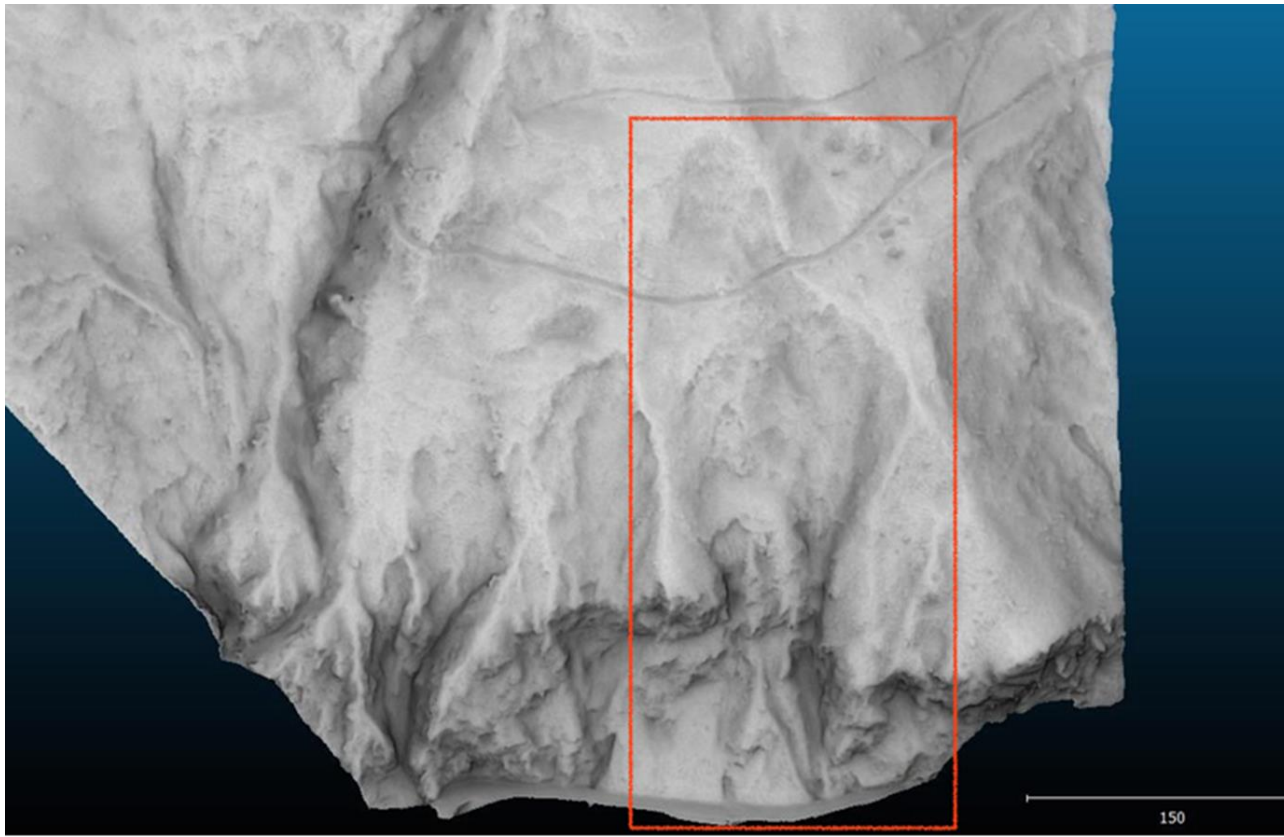
- Mars 2016 : chutes de blocs et coulées de boue -> reco hélico
- 1ers constats : un glissement potentiel de 40 000 m<sup>3</sup> à 100m au-dessus de la RD1212, débouchant dans 3 couloirs, matériaux graveleux sans cohésion
- Facteurs en cause : ancienne zone de glissement + pluviométrie importante + des pentes raides = des terrains en limite de stabilité

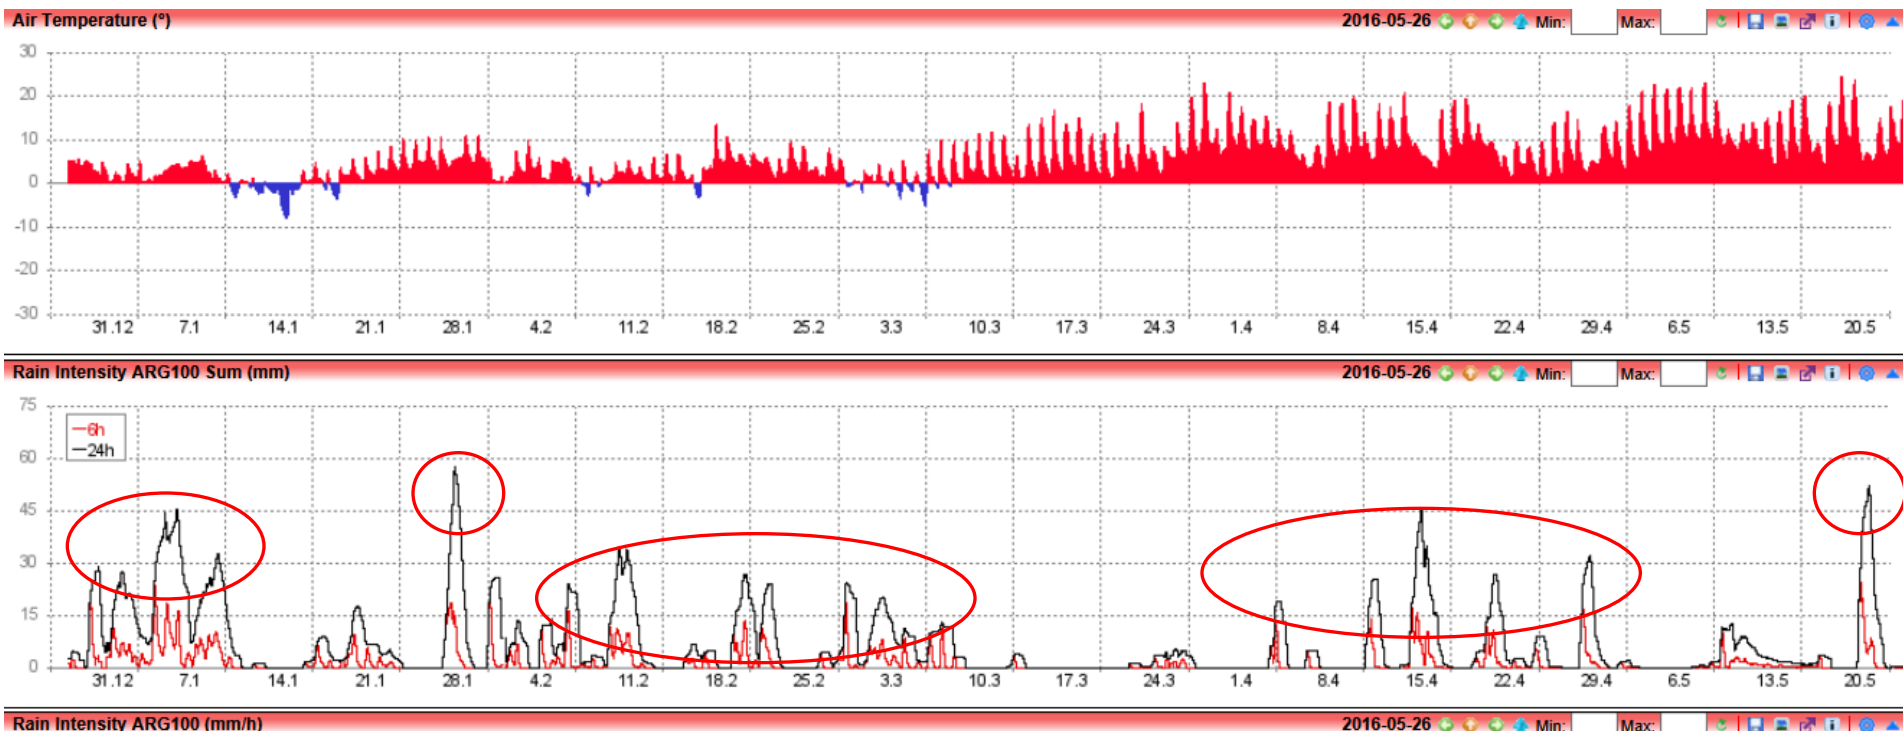
1<sup>er</sup> mai 2015 : pluie centennale 144mm/24h

1er janvier au 30 avril 2016 : plus de 800mm sur 4 mois + période de fonte

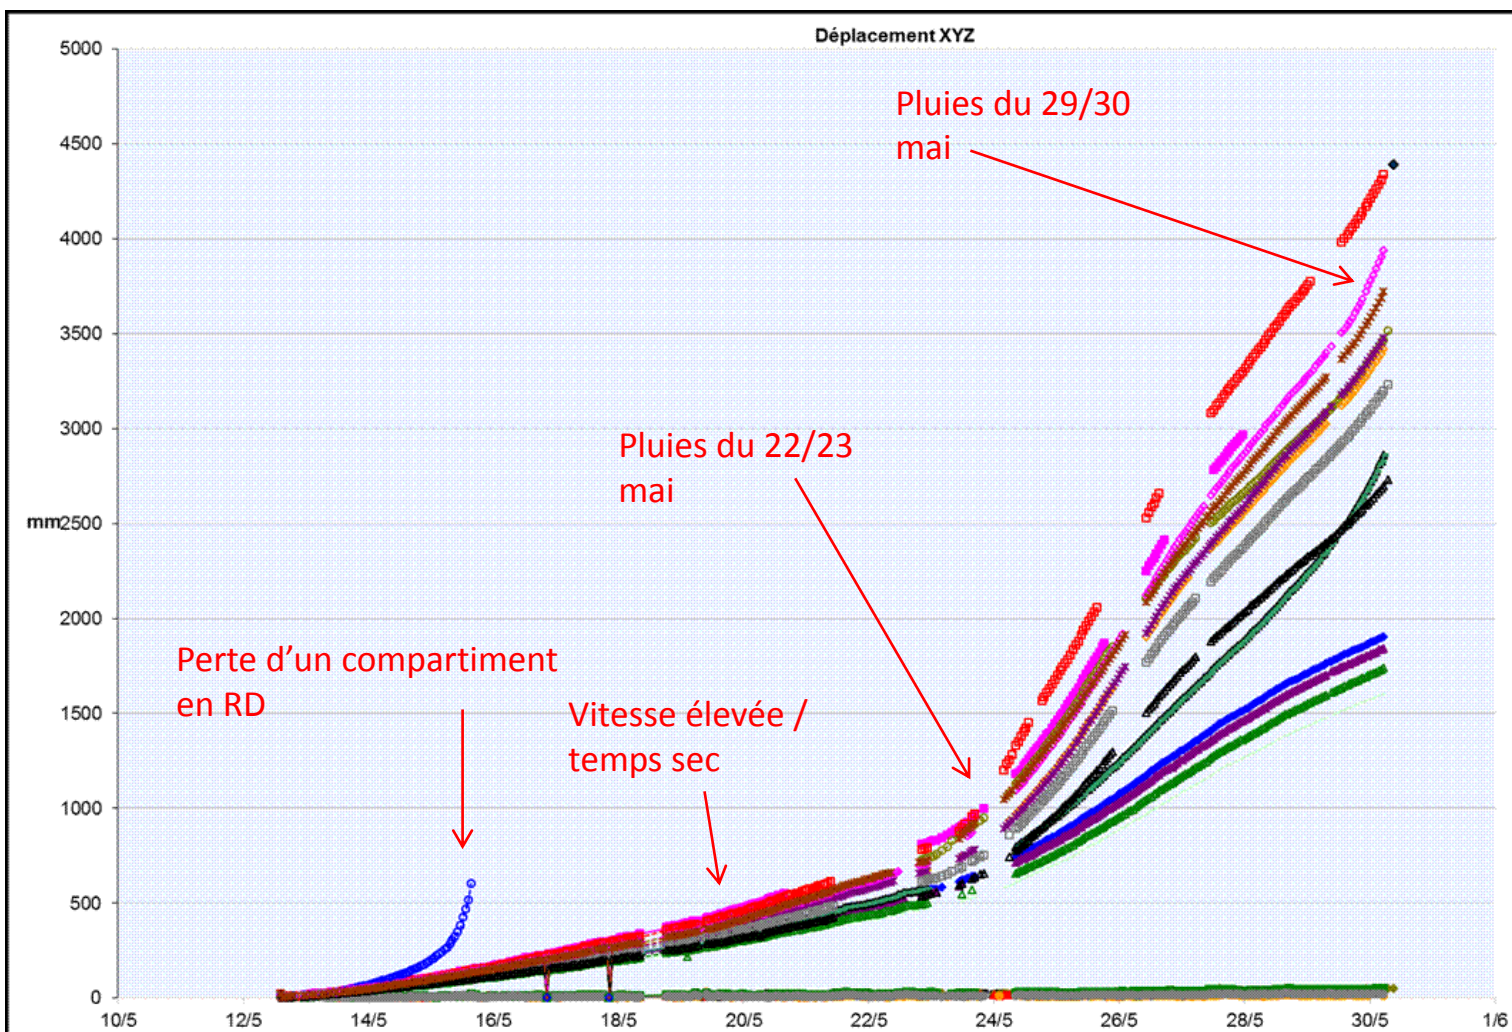
Déplacements mesurés en surface plurimétriques (de 1 à 20m à ce jour)

Une forte réactivité aux phénomènes pluvieux

avec un temps de réponse du glissement compris entre 36 et 48h

Des vitesses entre mi-mai et mi-juin 2016 inquiétantes :

40 cm à 120 cm/j du 28 /05 au 9/06/16 à la suite des pluies des 29 et 30/05

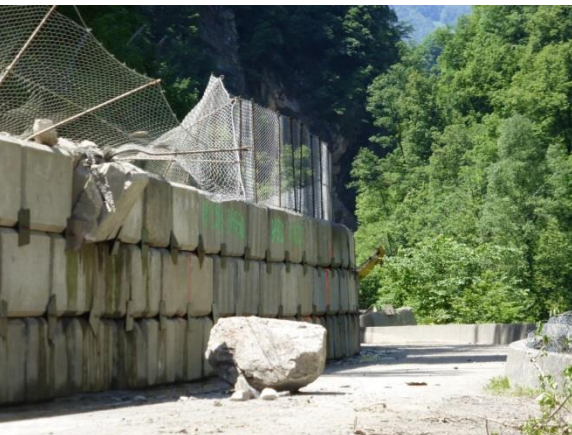
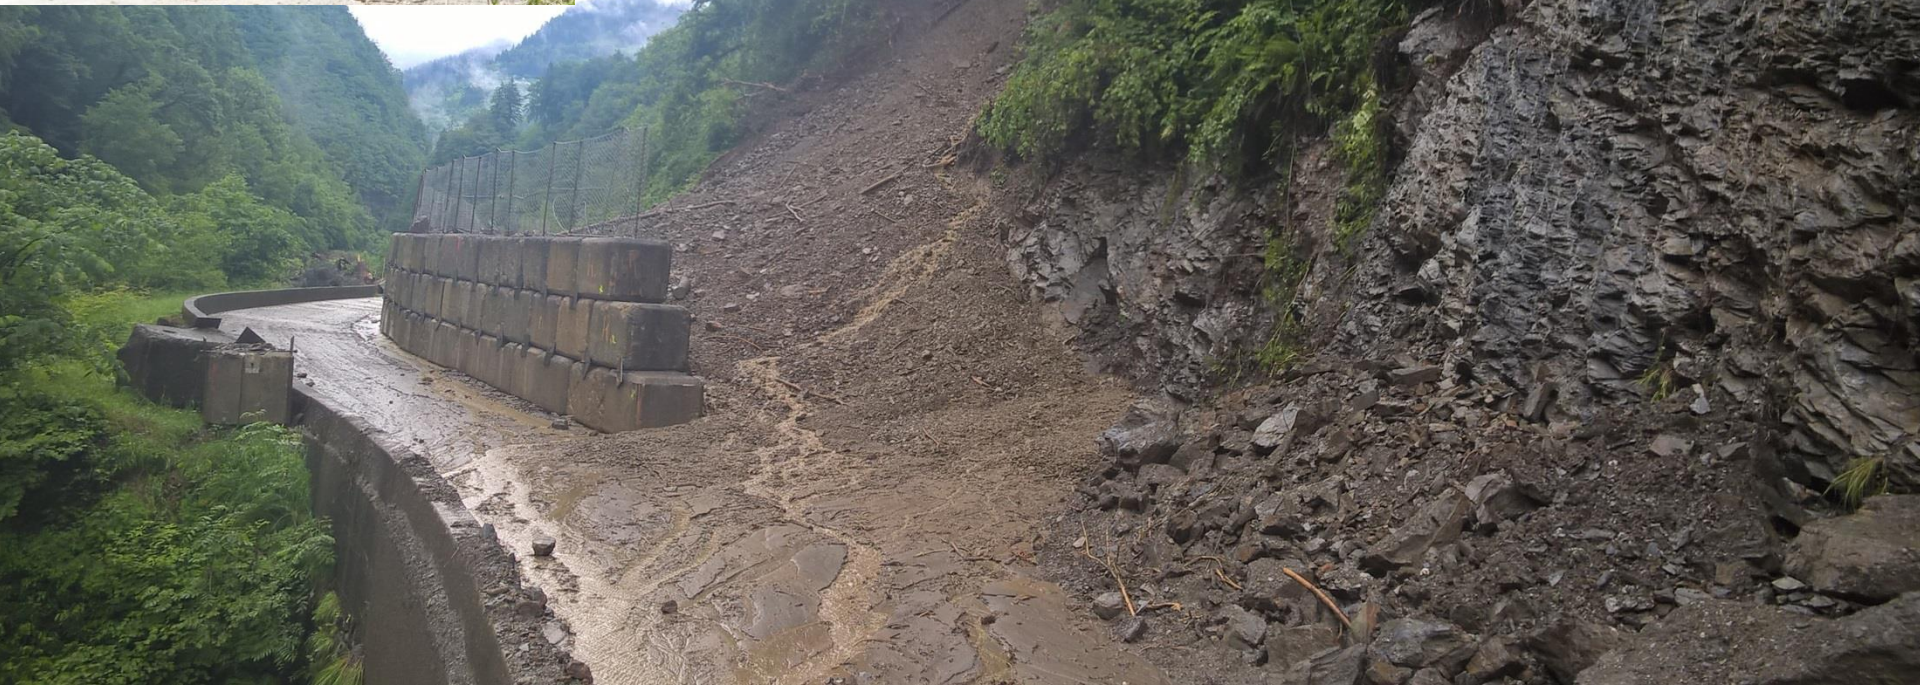
Chutes de blocs, coulées et laves torrentielles  
impliquant une vidange du piège à matériaux régulière

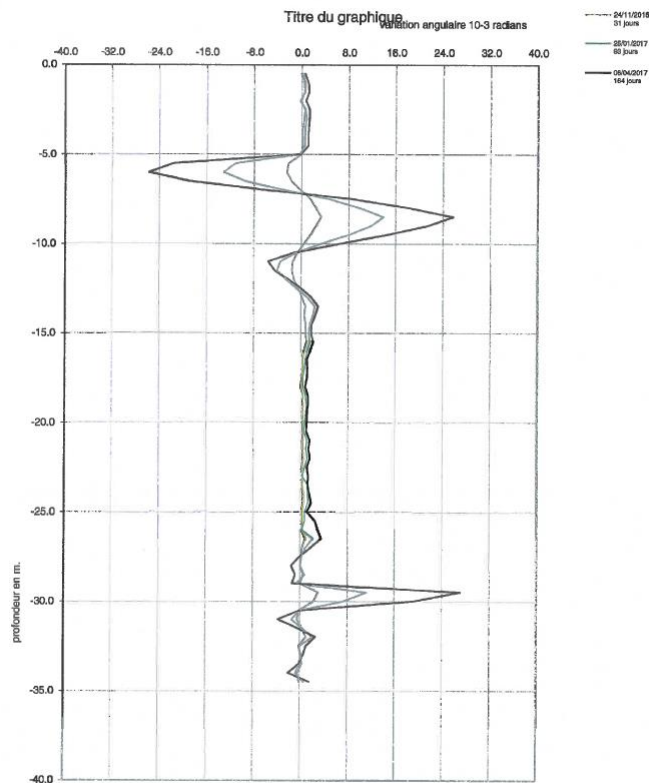
Réalisation de deux inclinomètres -> fissure active à -30m de profondeur

Epaisseur des terrains en mouvement : 5m en bas à 26m en haut

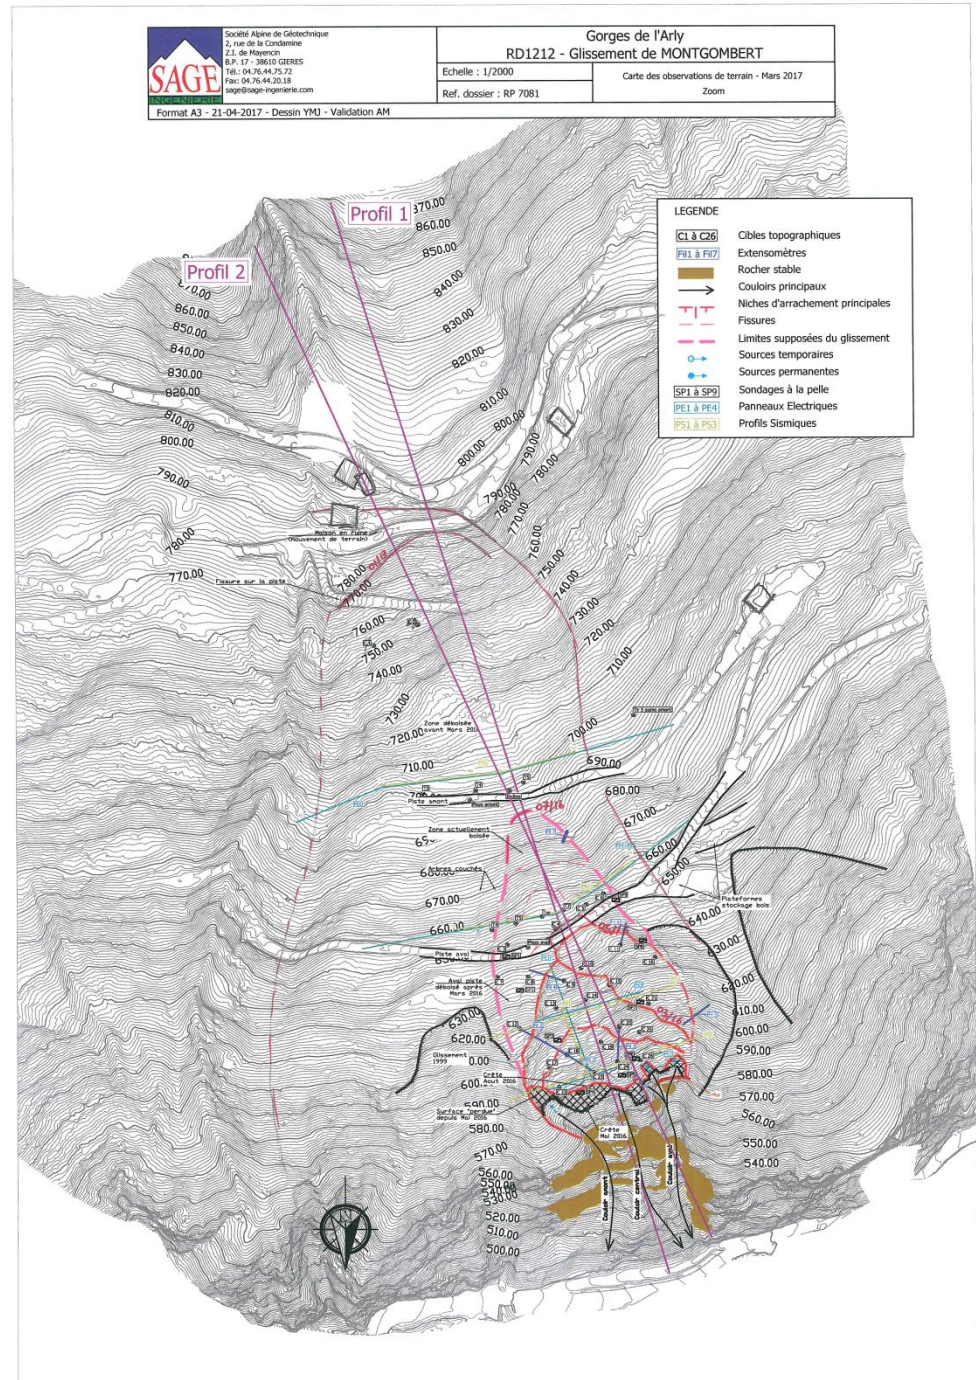
Fissures visibles à 50m des habitations

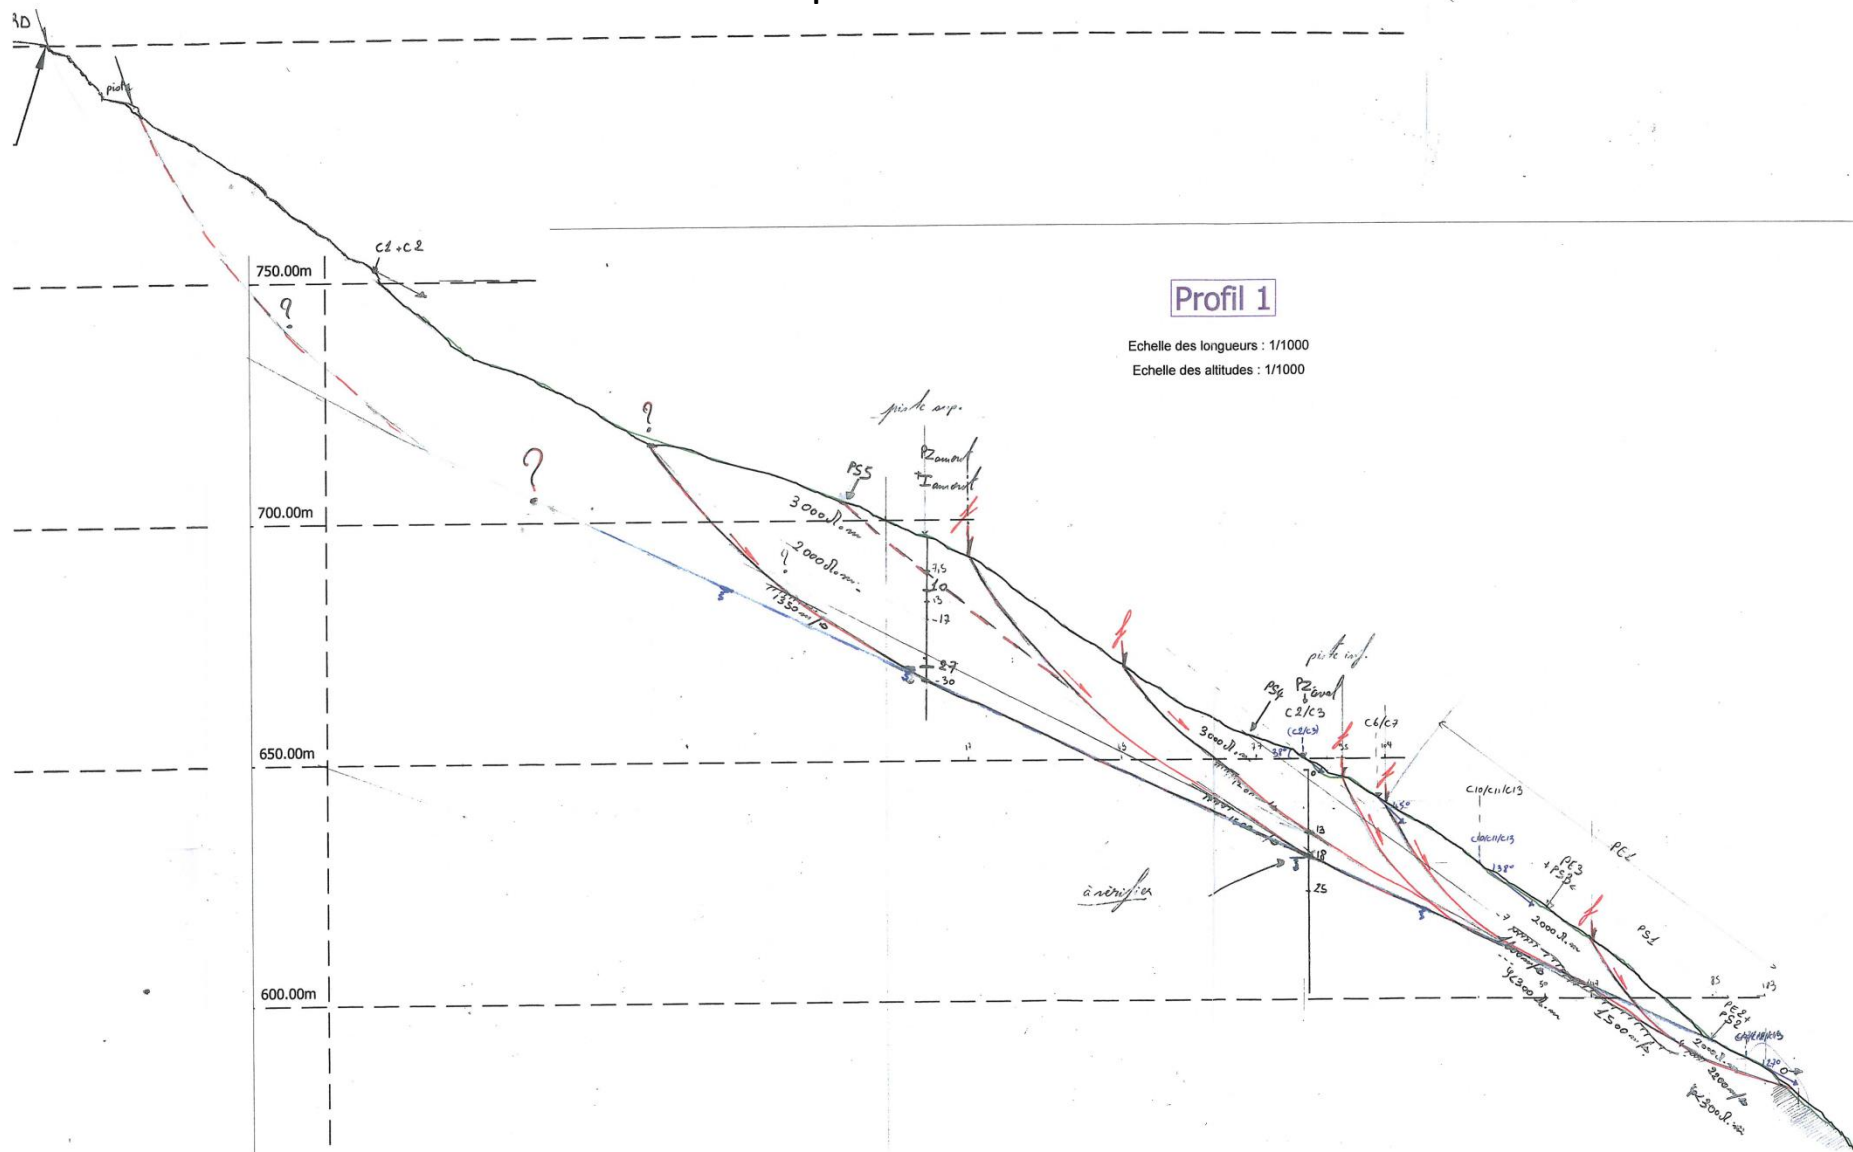
Epaisseur des terrains en mouvement : 5m en bas à 26m en haut

Volume potentiel instable : 700 000 à 1 million de m<sup>3</sup>
