Pôle Grenoblois d'Études et de Recherche
pour la Prévention des Risques Naturels

Synthèse et bilan critique des réalisations de génie écologique pour la maîtrise de l'érosion en rivière

Rapport final

Juin 2008

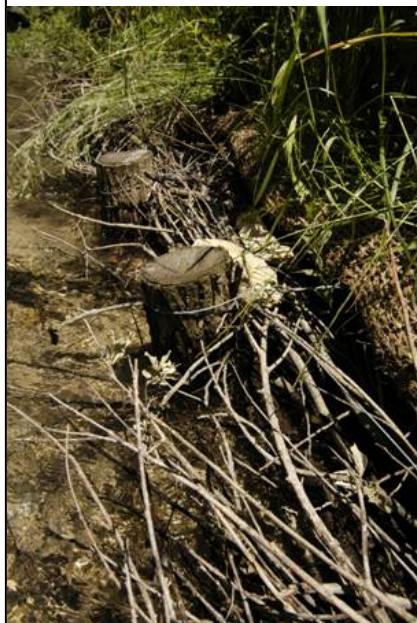
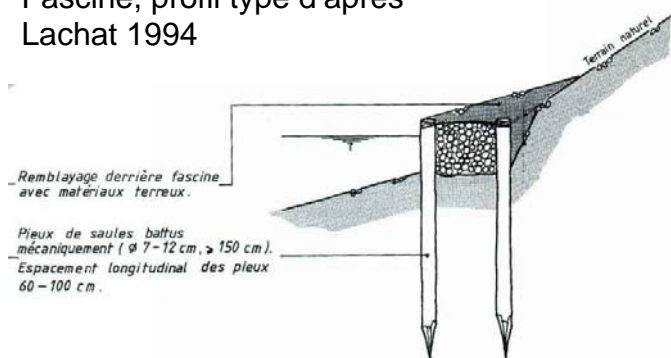
Croquis des dysfonctionnements observés

Mauvais ancrage et pose des fascines. Défauts dans la pose du géotextile.

Absence d'ancrage au niveau du raccord sol-géotextile

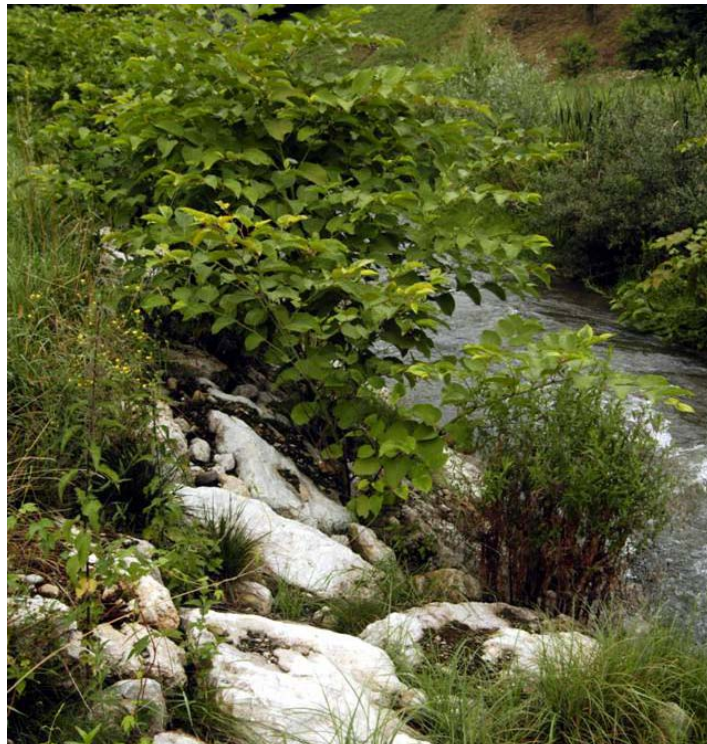
Problème initial : Erosion importante lors d'une crue en 2002, a menacé d'emporter le lagunage. Travaux faits dans l'urgence.

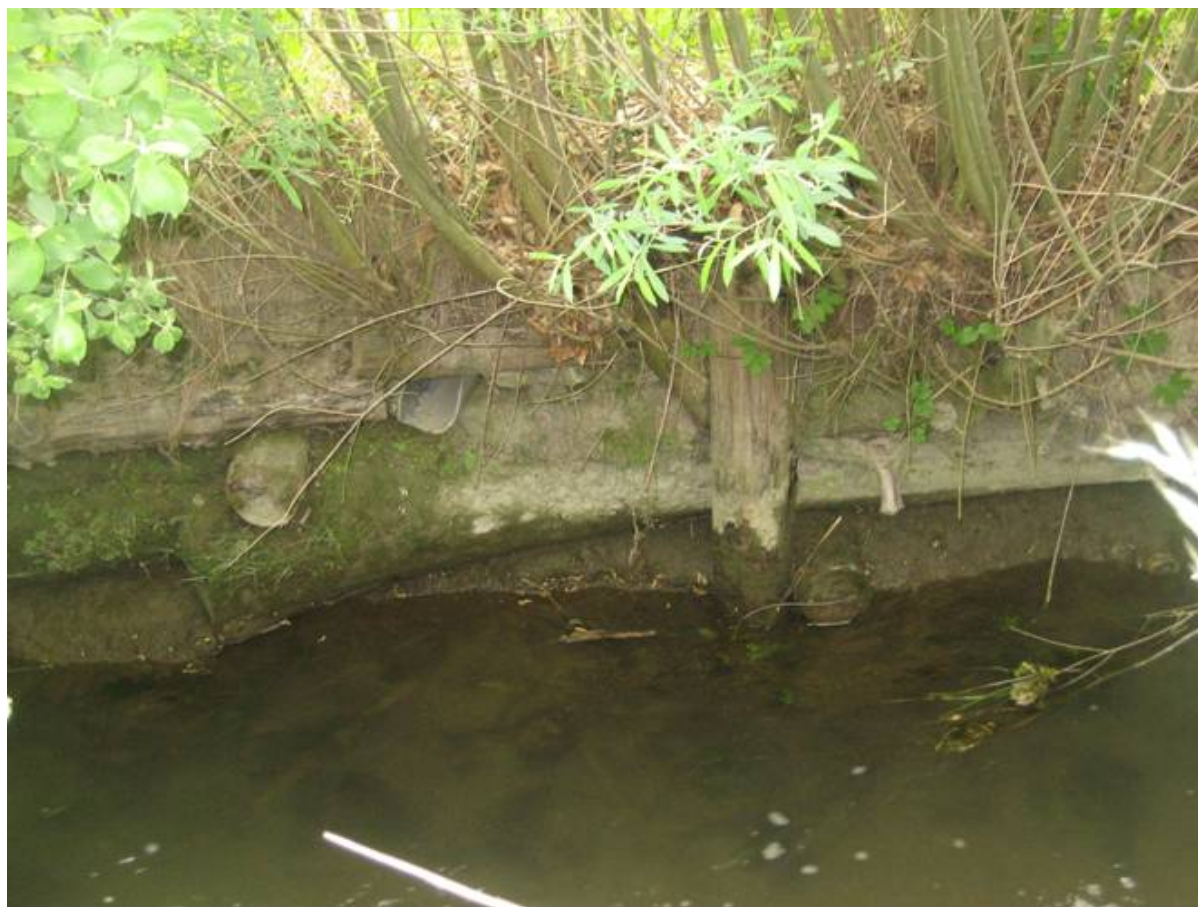
Début de pourrissement des troncs du caisson dans la zone de batillage

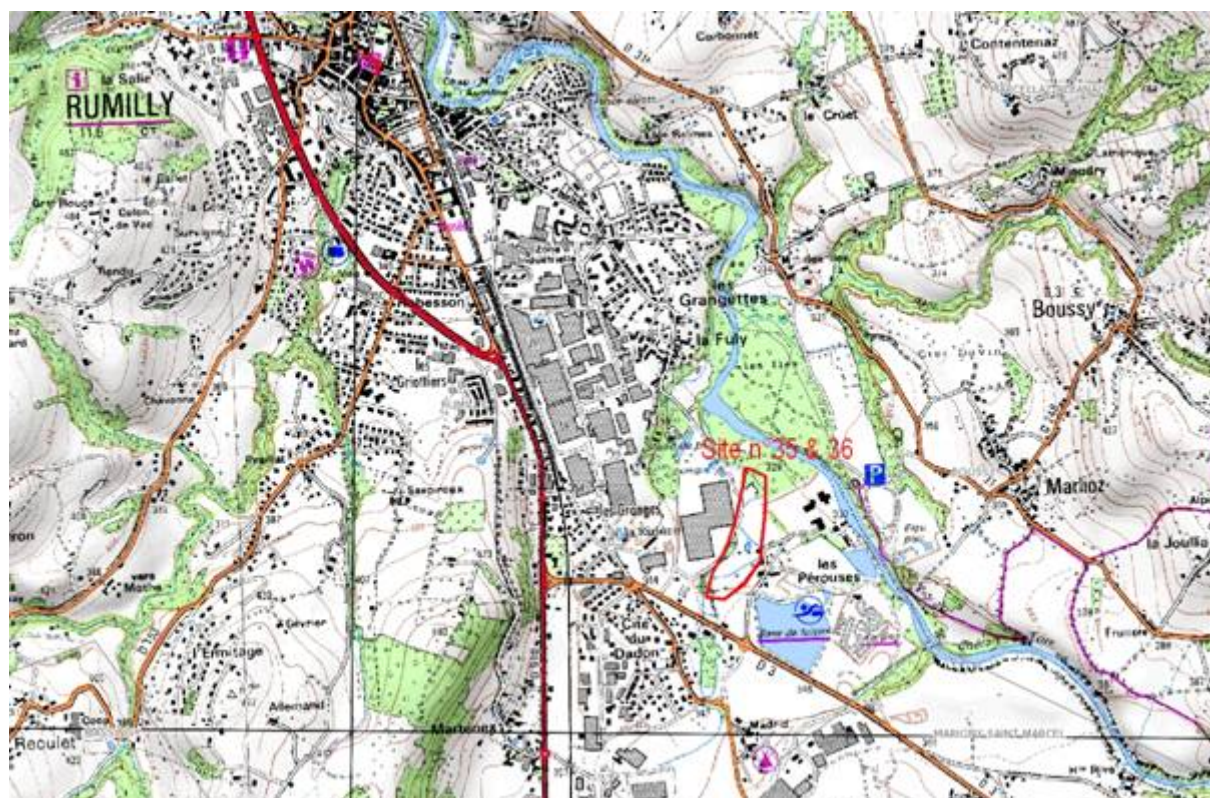
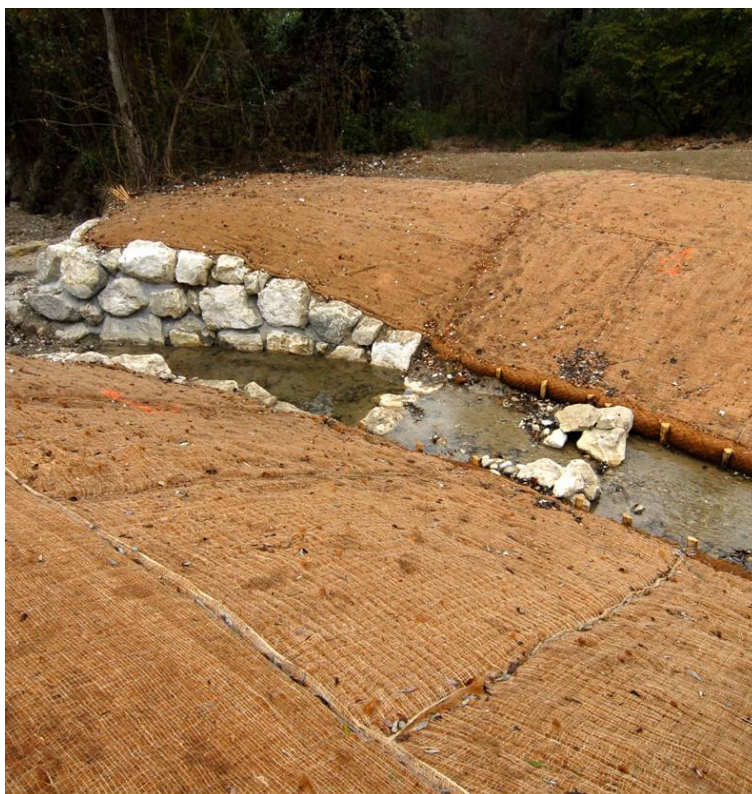
Remarques : Problèmes d'infiltration de la rivière.
