# Rencontre MOA – Risque rocheux Retour sur cas de comportement d'écrans ETAG sous sollicitations

Grenoble – 16 novembre 2017

# Cas 1: impact sur module d'extrémité

## Cas 2: impact sur poteau

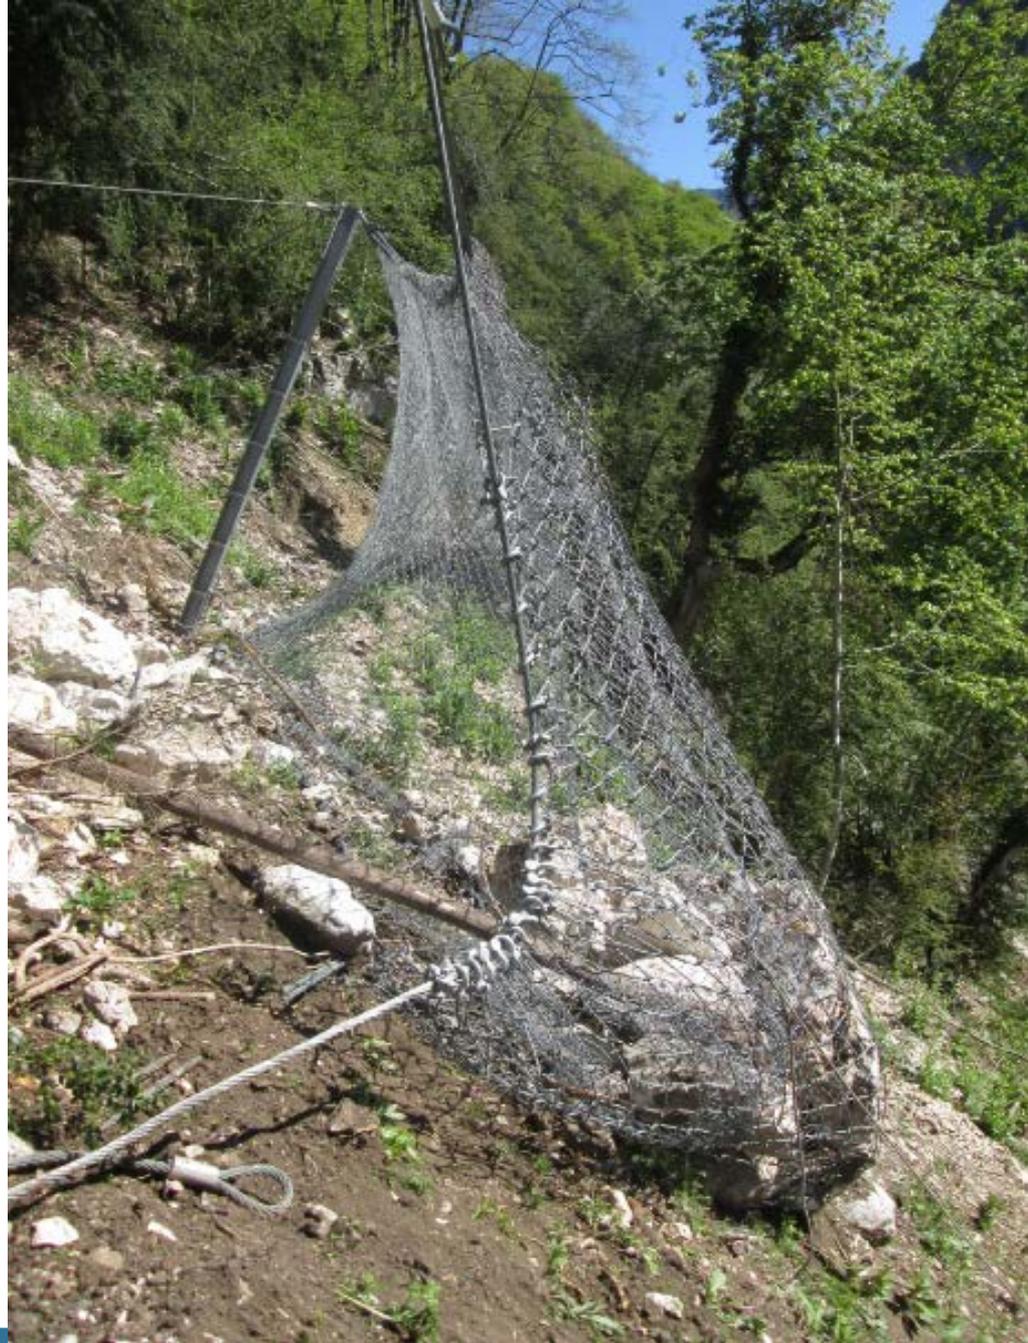
- Impact central
- Volume estimé à 2,5 m<sup>3</sup>

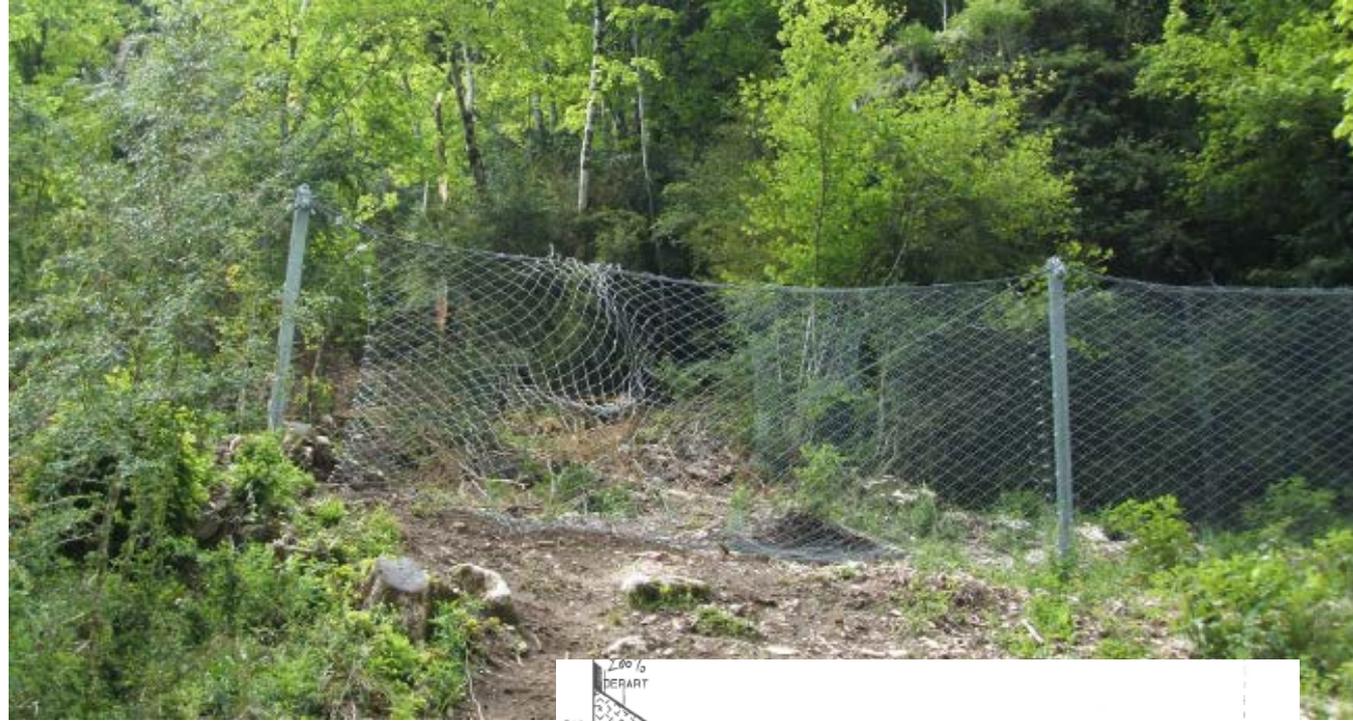
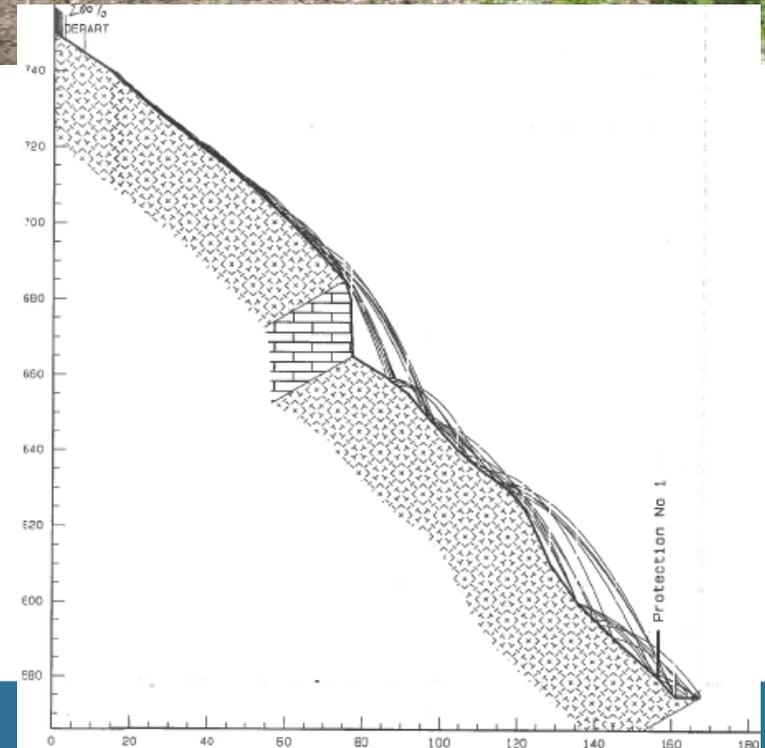
- Bloc de 1 à 2,5 m<sup>3</sup>
- Vitesse moyenne : 22,5 m/s
- Energie: 1000 à 3800 kJ
- 1600 kJ estimé

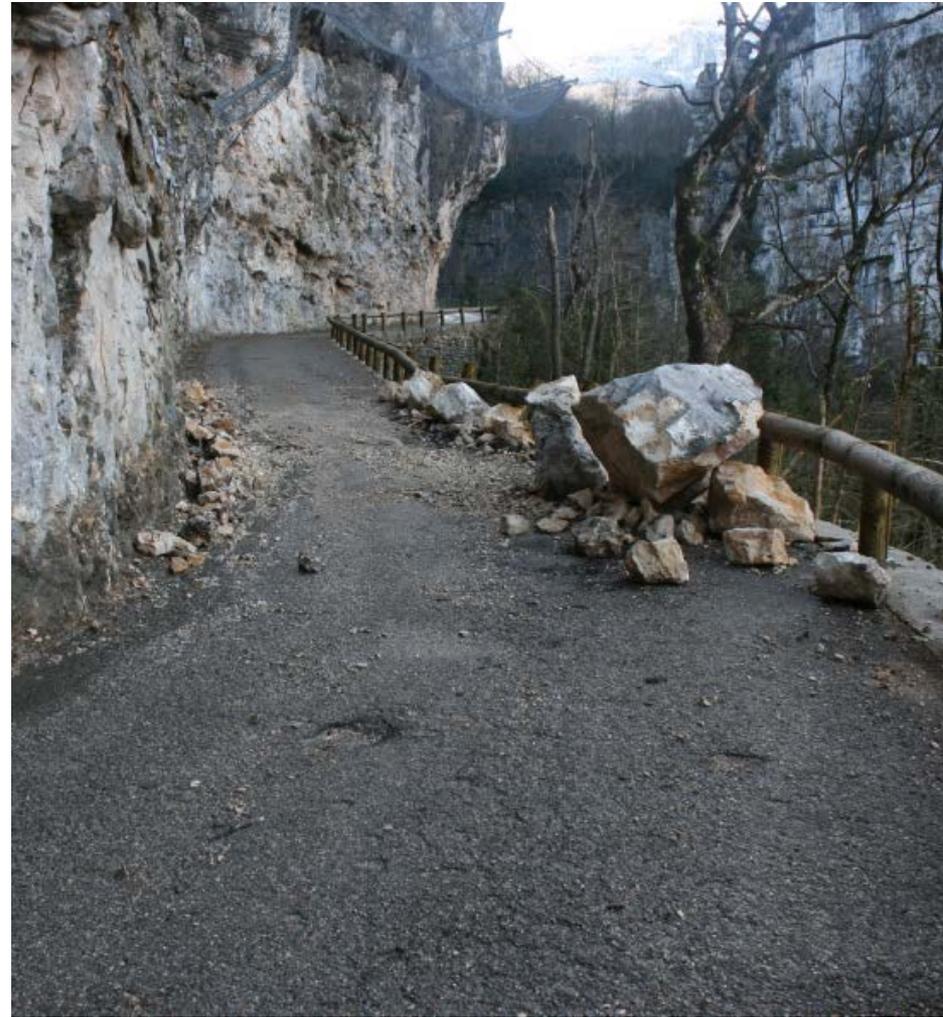
- Volume estimé à 2,5 m<sup>3</sup> dont un bloc de 1,5 m<sup>3</sup>
- Impact après chute libre
- Hauteur de chute : 40 m
- Energie estimée: 2500 kJ
- Point d'impact sur ouvrage: premier tiers inférieur du poteau
