## Nouvelles récentes du glissement du Pas de l'Ours situé sur Aiguilles dans le Queyras (Hautes Alpes) et toujours pas stabilisé à ce jour

# Glissement du Pas de l'Ours (la crise)

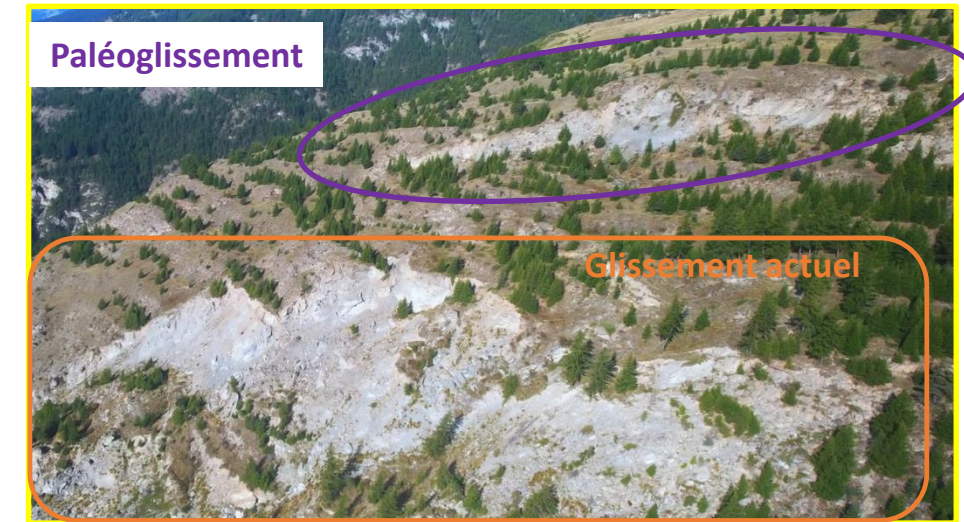
Vue drone des têtes de glissement

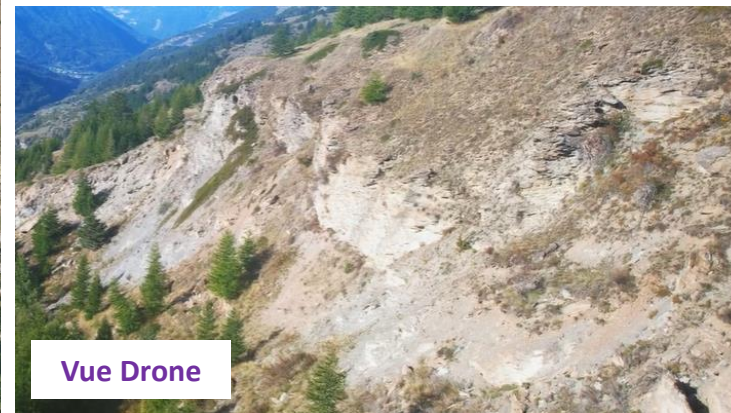
Tête du paléoglissement

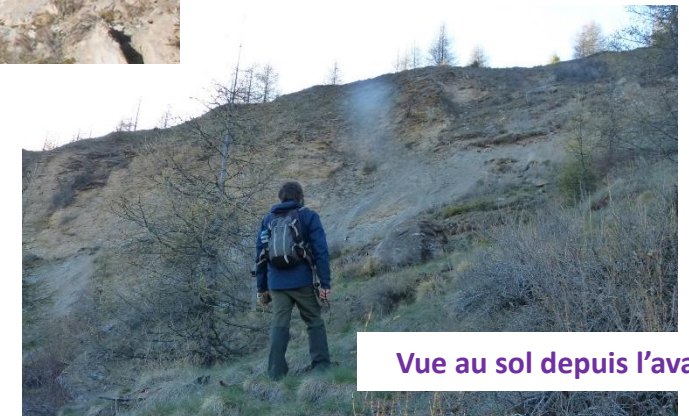
Falaise de 10 à 30 m de haut

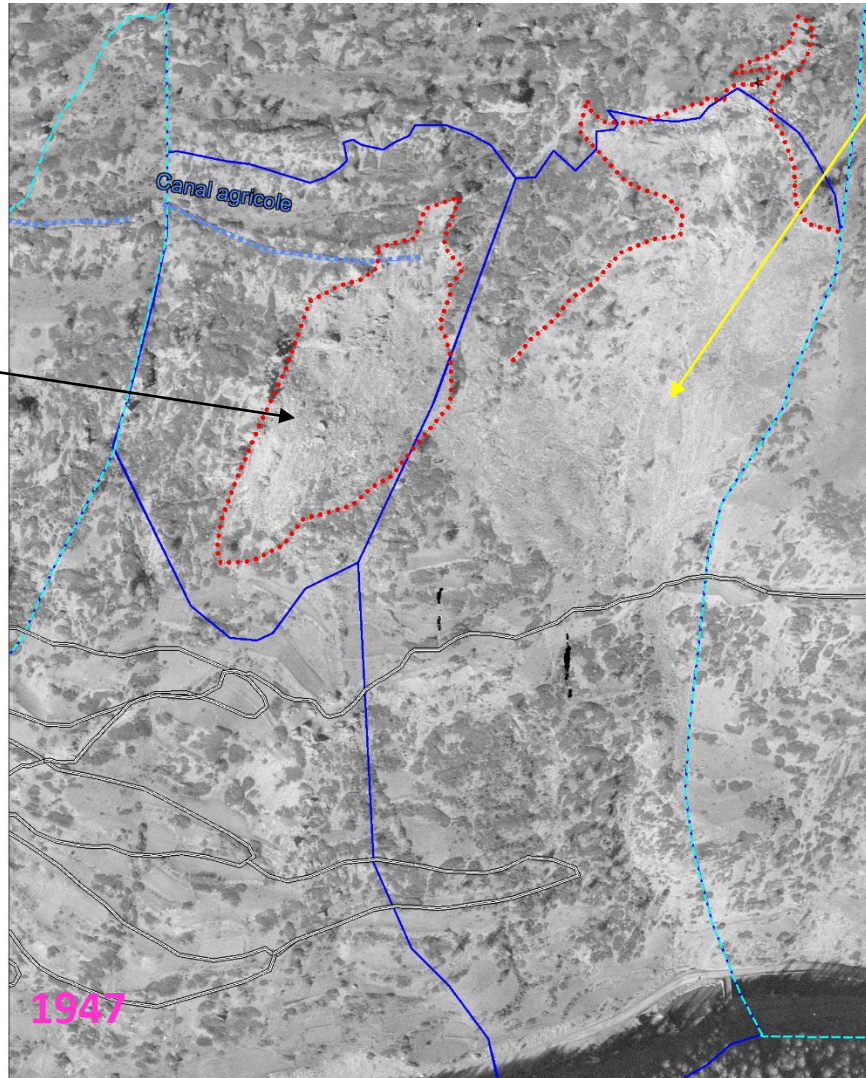
Compartiment  
ouest supérieur  
déjà en place

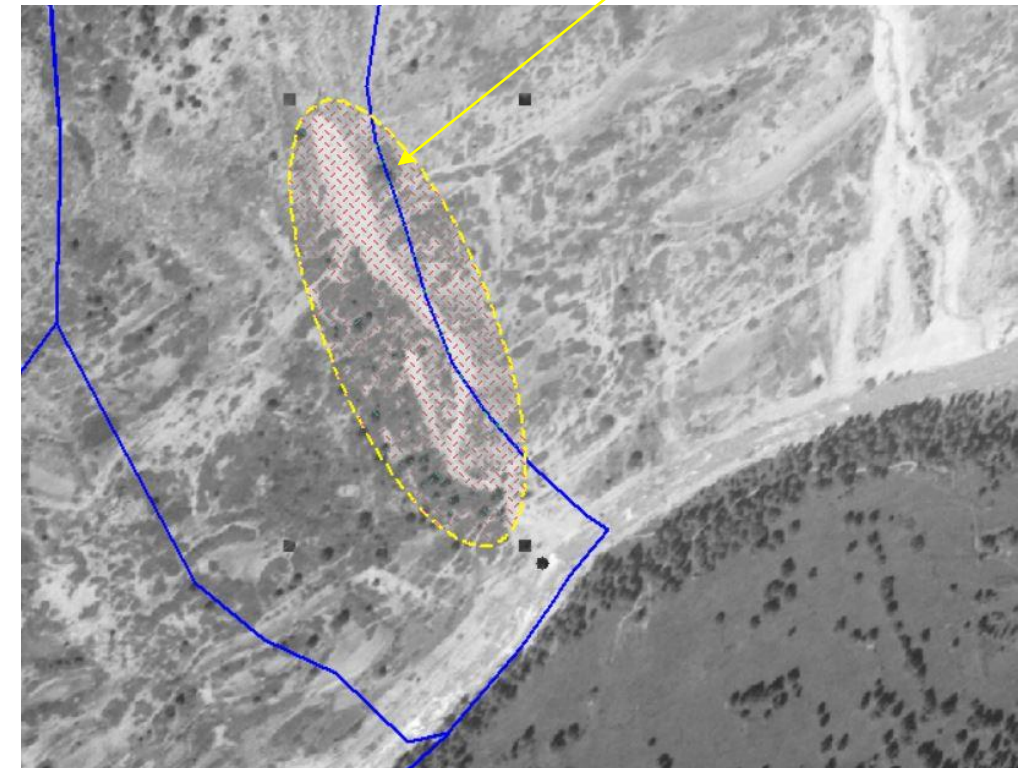
Flanc est , 1957

Coulées boueuses  
Sur le flanc est

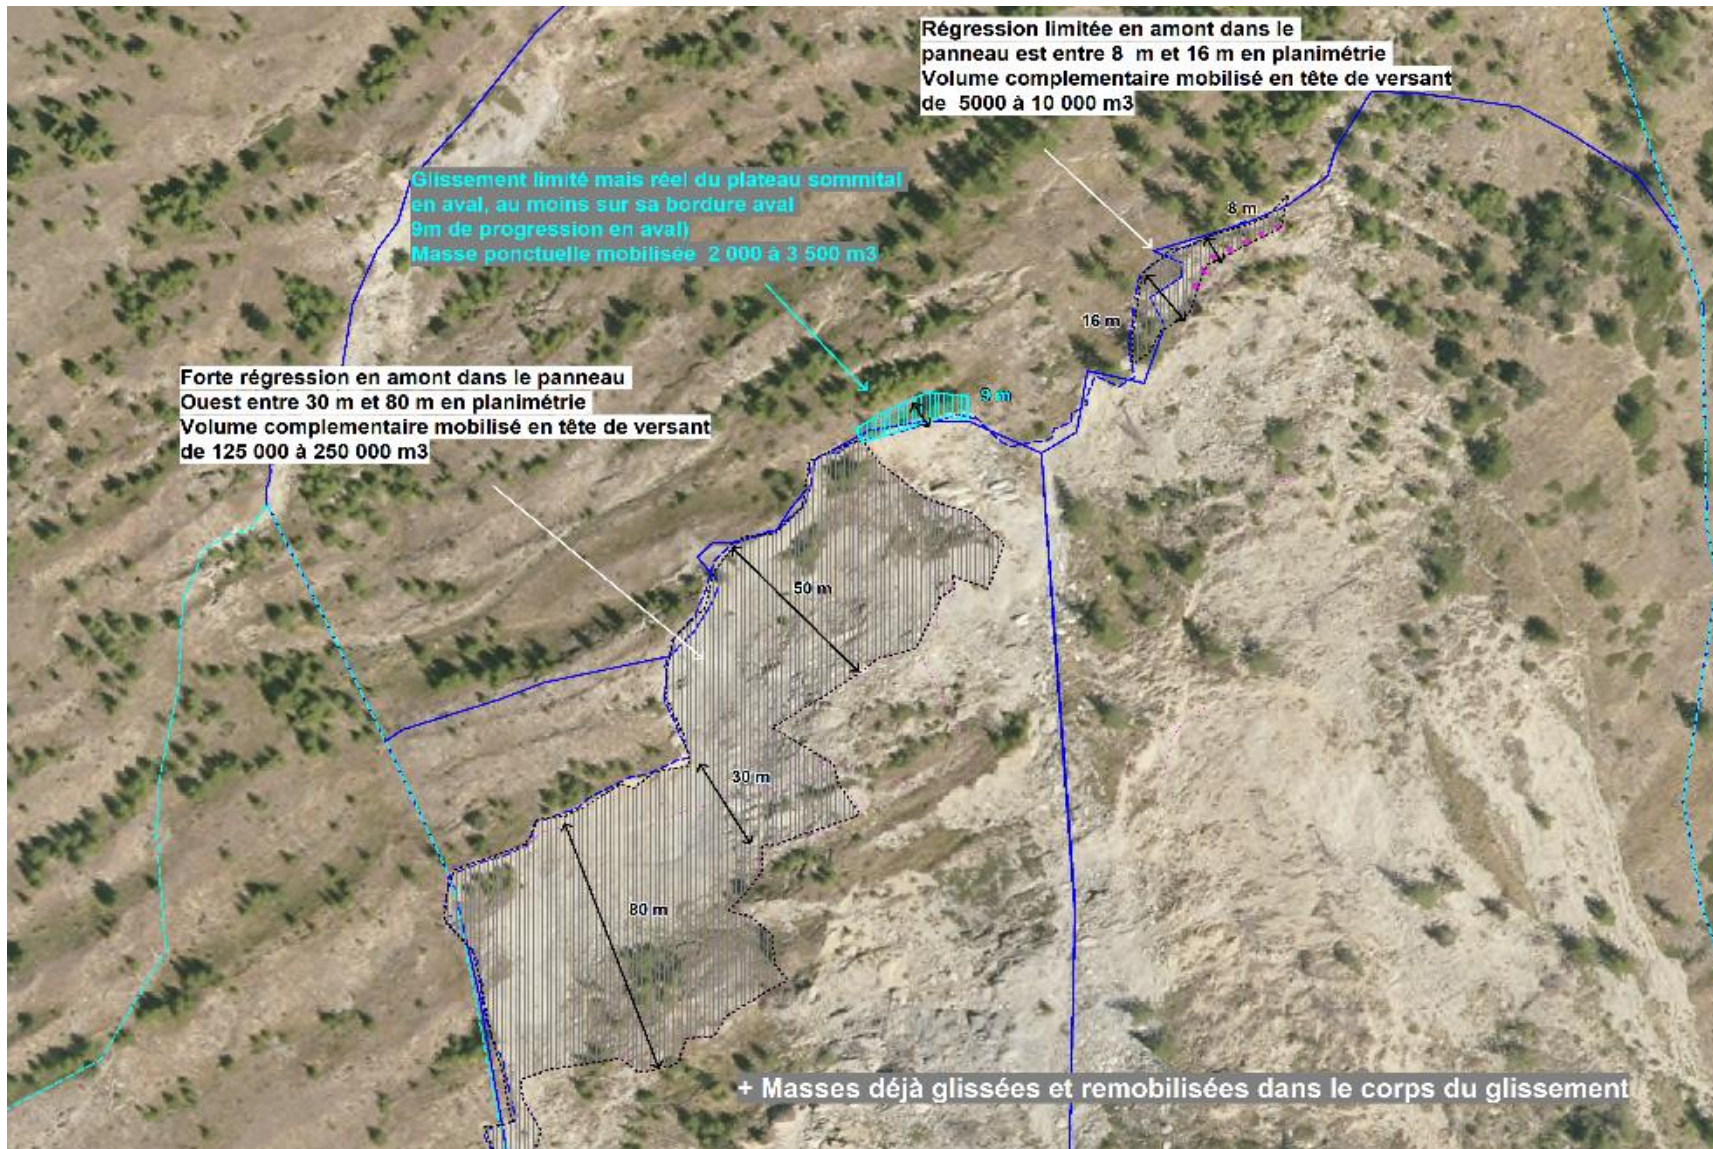
Forte régression (30 -80 m en planimétrie) en amont de la tête de glissement sur le compartiment ouest, et plus limitée sur le compartiment est (8-16 m en planimétrie)

Signes de déplacement en aval du compartiment sommital semblant partiellement s'être déjà ré-équilibrée entre 2011 et 2018

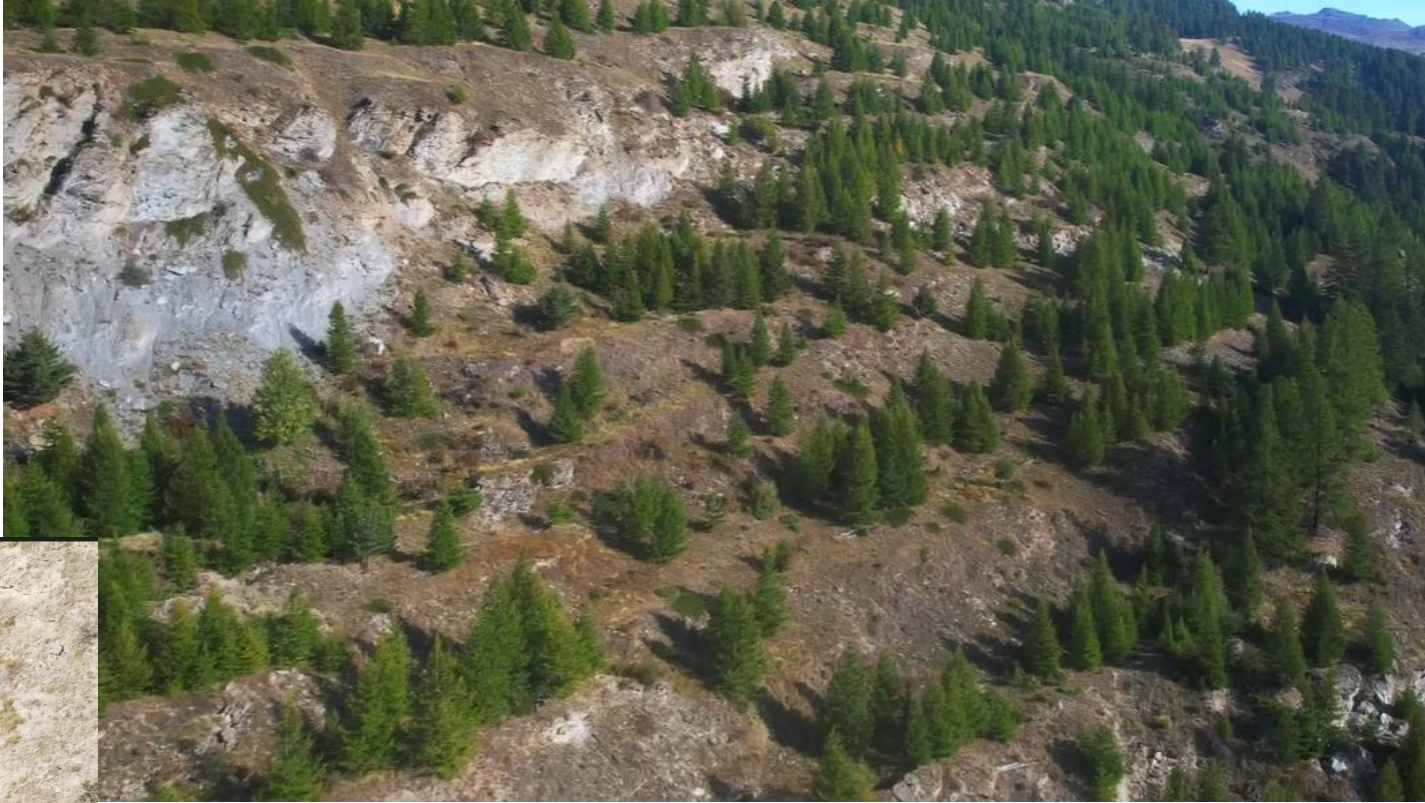
**Crevasse flanc ouest**

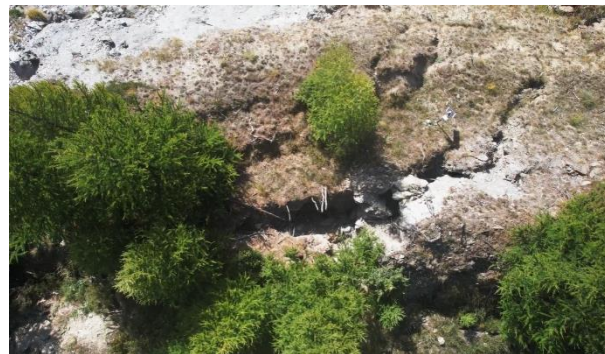
**Crevasse tête ouest**

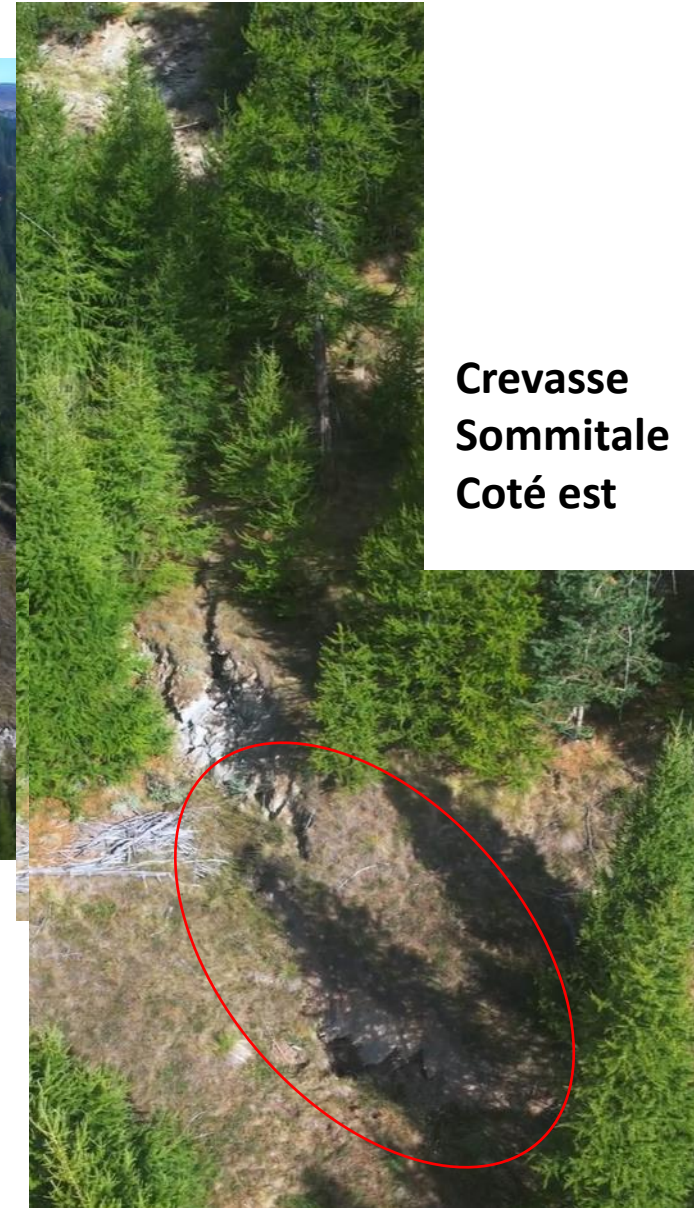
**Crevasse Sommitale Coté est**

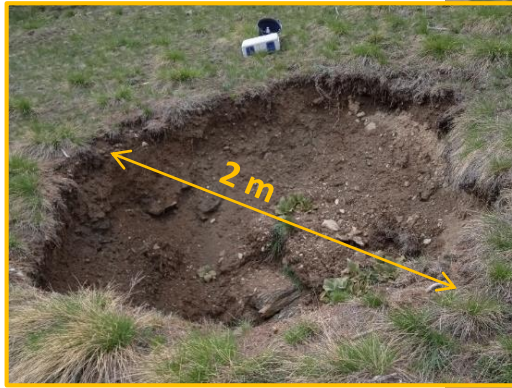
Entonnoir apparu entre 2013 et 2018 (profondeur aval > 1 m)

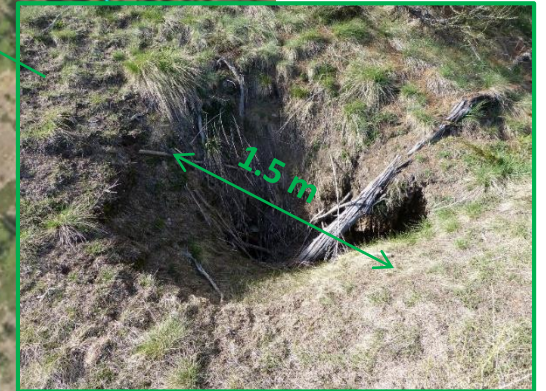
Entonnoir "ancien"

(profondeur > 2.5 m)

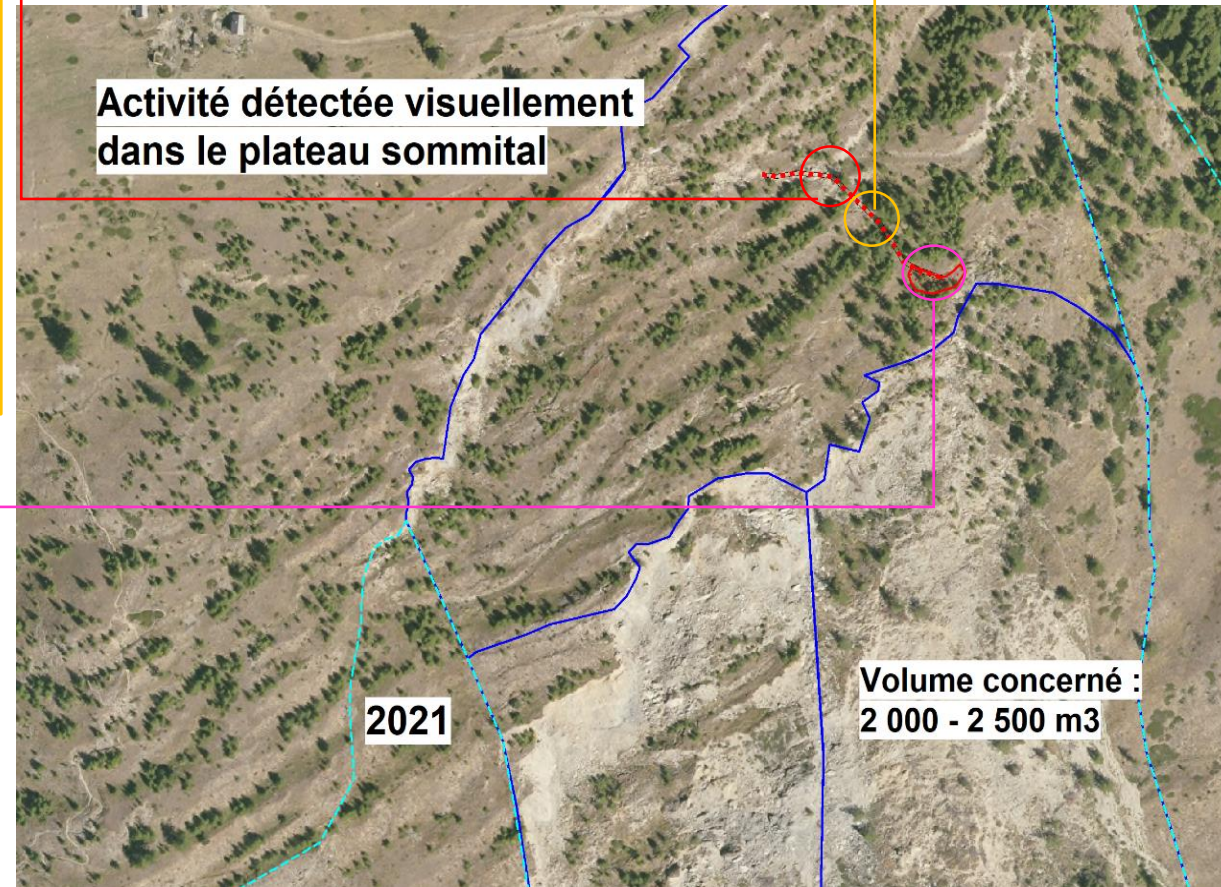
Présence d'une crevasse majeure dans le compartiment sommital (en amont du compartiment est), **active en 2021 à sa base**

**Crevasse s'approfondissant (sans + s'ouvrir) et avec dislocation des terrains juste en aval**

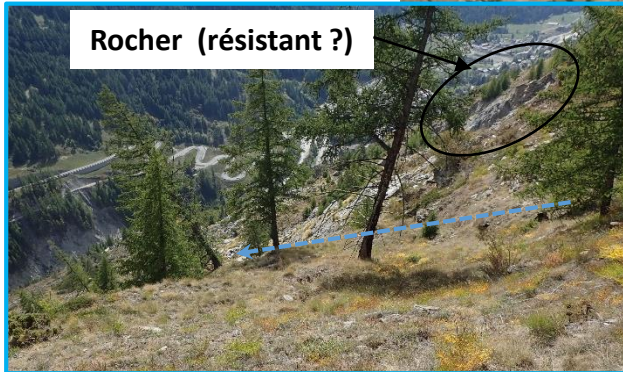
Fluage du versant (2022) guidé par l'axe de vallon

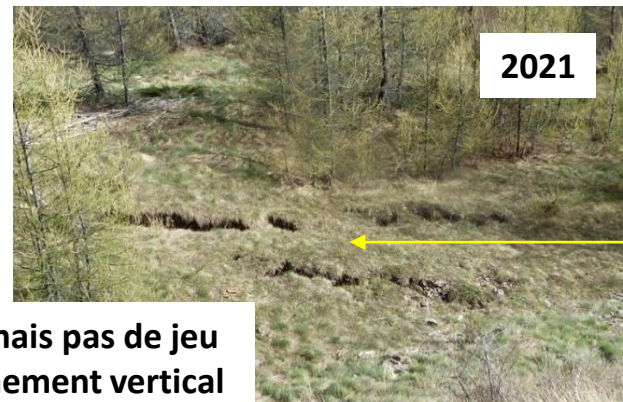
Crevassé mais pas de jeu de décrochement vertical

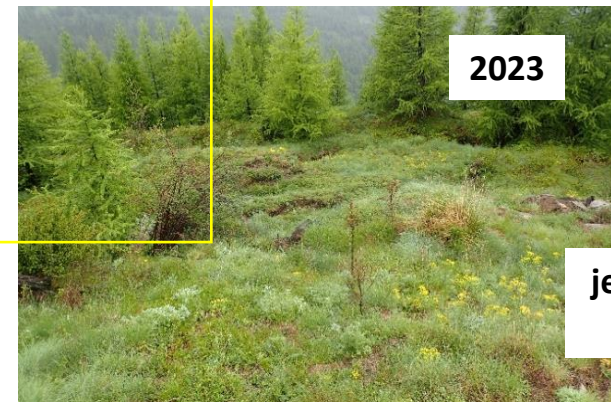
jeu actif en décrochement vertical et moutonnement +++

Zone située à 50 m (planimétrie) en amont de la tête de glissement ( 25/30 m en dénivelé)
