PROJET MIROIR

Note sur la dynamique observée et attendue des différents compartiments du versant du Pas de l'Ours Site de la haute vallée du Guil sur Aiguilles (05) dans le Queyras (projet MIROIR)

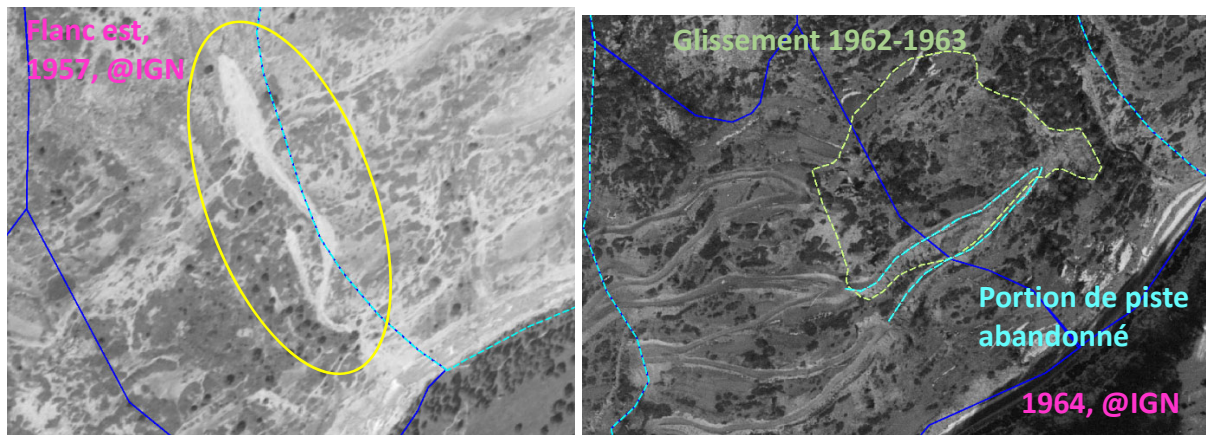
Figure 6 : Impacts visibles des évènements de 1957 et des années 1962-1963

Ces photos aériennes anciennes confirment aussi le seul évènement connu du versant survenu en 1962-1963 (Figure 6) juste après la création de l'actuelle piste forestière du Lombard en 1961, dans la partie de versant en tiers inférieur de versant. Du fait de cette instabilité, le nombre de virages en épingles à cheveux avait dû être démultiplié et avec abandon d'une partie du tracé originel situé le plus à l'est, située en pleine zone instable de versant.

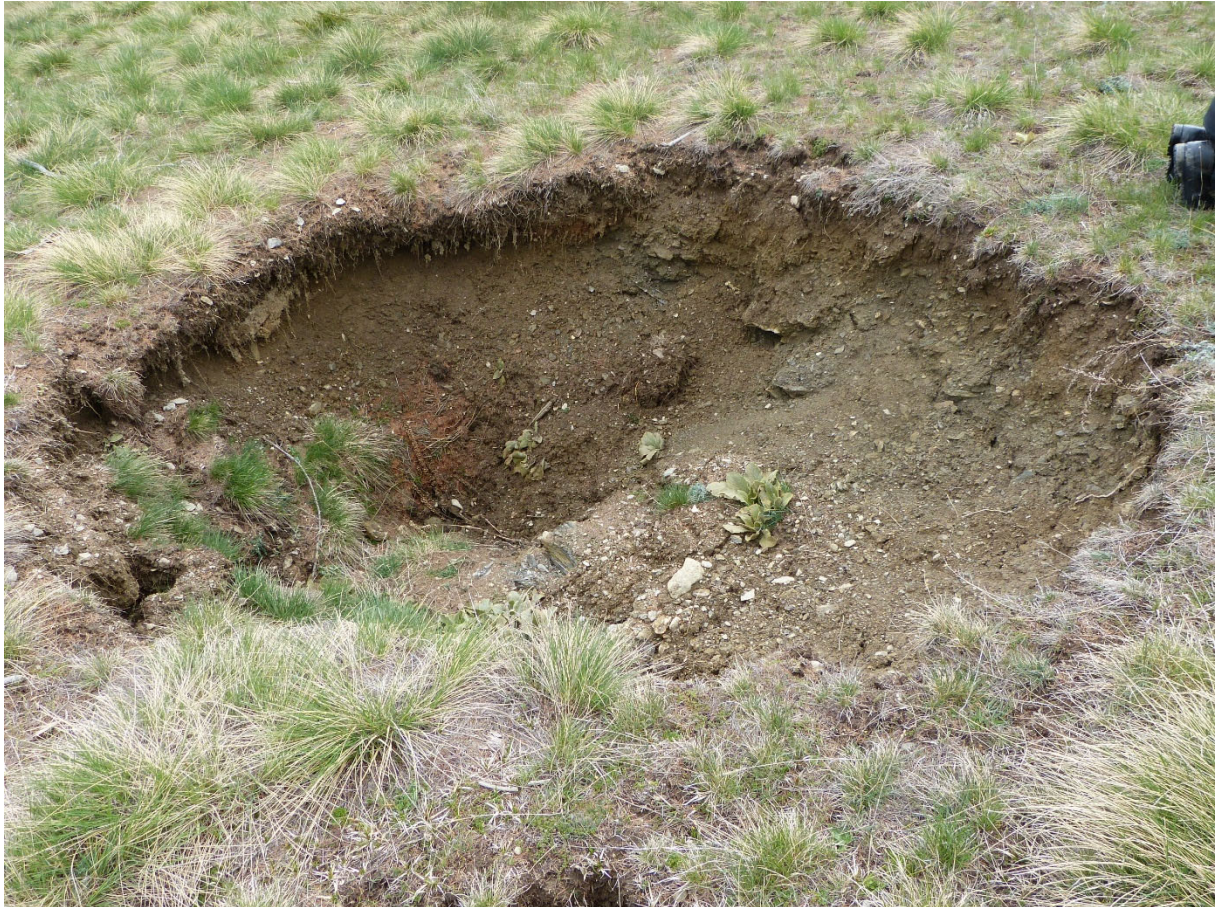
Figure 9 : entonnoir de sous tirage apparu entre 2009 et 2013 (photo 2021)

Sur ce dernier intervalle de temps (2009-2013) est apparu également au-dessus de la tête de paléoglisserment un nouvel entonnoir de sous-tirage (Figure 8). Un autre entonnoir assez similaire et d'autres zones de sous-tirage plus anciens sont également présentes au-dessus de la tête de plaéoglisserment mais ce dernier venu reste le plus important en profondeur (pas d'aggravation manifeste entre 2021 et 2023 de ce point).

Cet entonnoir récent a été retenu comme l'un des points d'injection pour l'opération de multi-traçage hydrogéologique mais il n'a donné lieu à aucune signe même fugace et non confirmé de restitution.

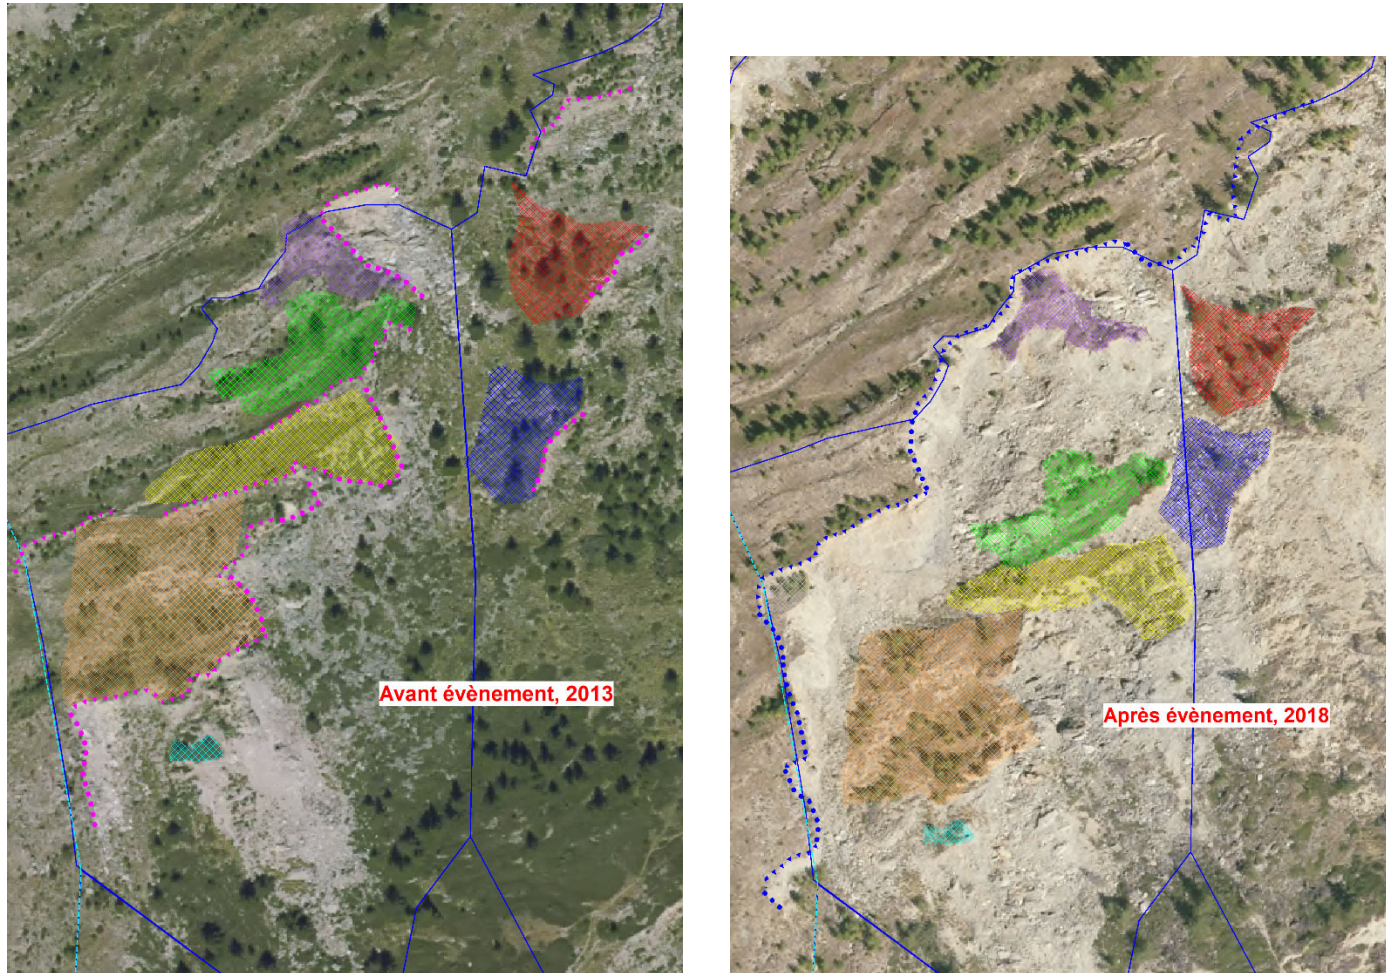
Figure 10 : Évolutions de la zone de glissement du Pas de l'Ours entre 2013 et 2018

C'est surtout en tête de la zone instable de glissement que des différences entre les prises de vue des orthophotos 2013 et 2018 peuvent être observées et que les évolutions survenues due à la réactivation du glissement peuvent être constatées (Figure 10 et 11). C'est dans le compartiment ouest que l'extension en amont du glissement par régression est la plus marquée. Et comme c'est aussi dans le même compartiment ouest que les hauteurs d'arrachement sont marquées (au plus 10 m en tête dans le compartiment est contre 10 à 40 m dans le compartiment ouest, les nouvelles masses mobilisées tête y sont encore en termes de volumes.

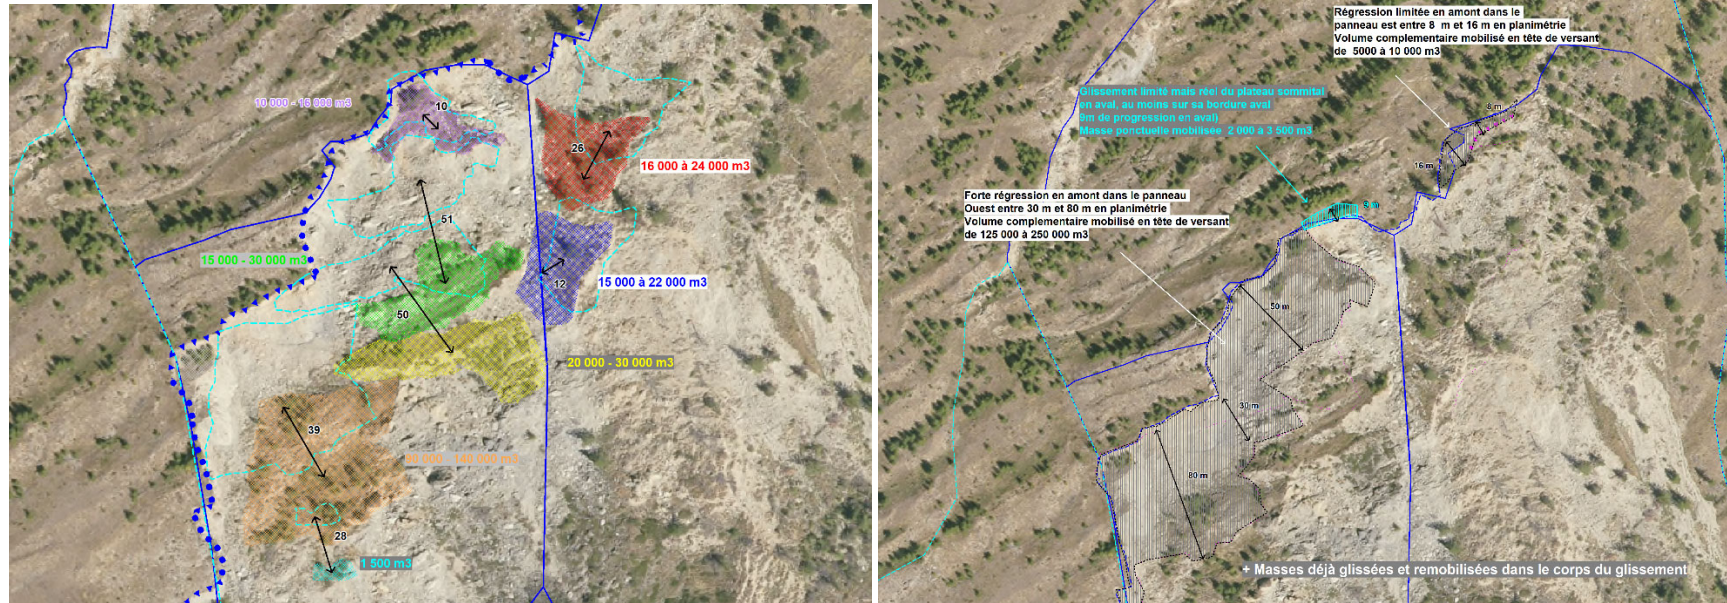
Figure 11 : Extension en amont de la zone de glissement du Pas de l'Ours entre 2013 et 2018

Rien que l'examen comparative des photos suffit à montrer des déformations en aval dans le plateau sommital, ainsi bien non épargnée par les mouvements de terrain, la zone ponctuelle ainsi décelée en mouvement étant située au droit de la zone de régression amont survenue entre 2009 et 2013 (effet différé de cet évènement antérieur à la crise 2014-2018 ??). On est ainsi déjà en droit de s'interroger sur l'implication plus ou moins marginale mais vraisemblable et significatif du plateau sommital dans ou après les évènements de 2014-2018, zone tout particulièrement étudiée dans le cadre du projet Miroir.

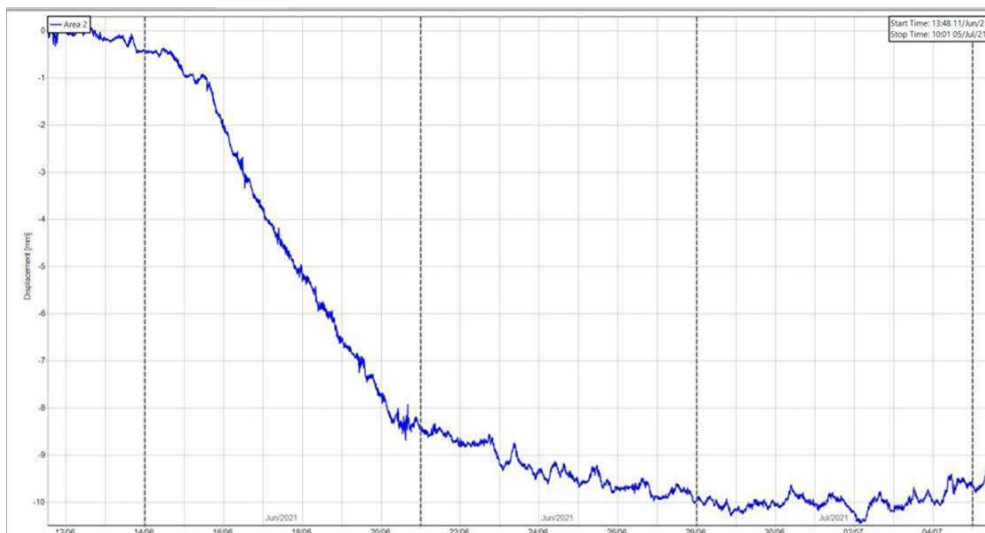
Ce mouvement régulier a été mesuré lors d'un test d'installation provisoire en doublon pendant l'été 2021 (pour restitution en stéréo) d'un radar par le BRGM (dans le cadre des projets européens PITEM), avec dès le début du suivi, une mise en évidence (figure 12) d'une accélération passagère du fluage entre le 14 et le 21 juin 2021 suite à un court épisode pluvieux (55 mm du 06 au 1 juin 2021). La zone où l'accélération passagère a été observé à son maximum est située (figure 13) dans le compartiment ouest jusqu'au dessus de la tête de glissement, à hauteur d'une faille en train de s'ouvrir

Figure 12 : accélération ponctuelle du fluage (à son maximum), passant d'un affaissement de 0,02 mm/jour à 1 mm/jour

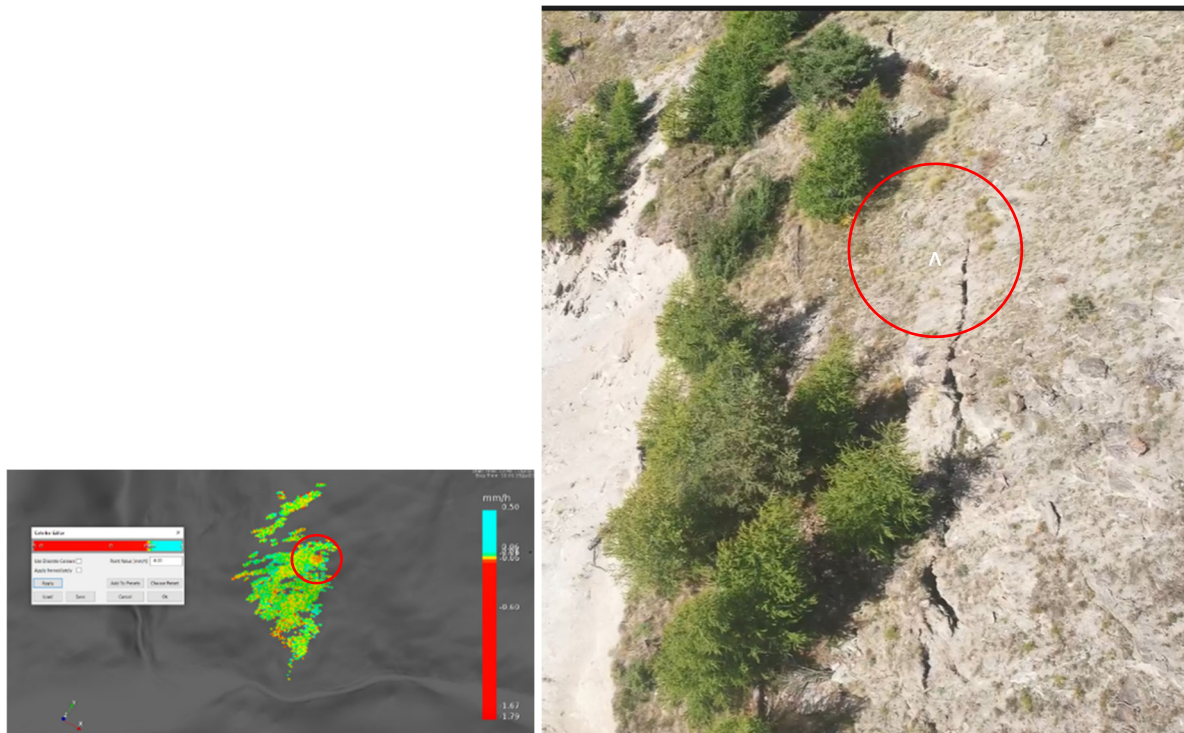
Figure 13 : Localisation de la zone ponctuellement accélérée en juin 2021 avec prise de vue photo correspondante depuis un survol drone faite par le PNRQ (fissure non présente en 2018)

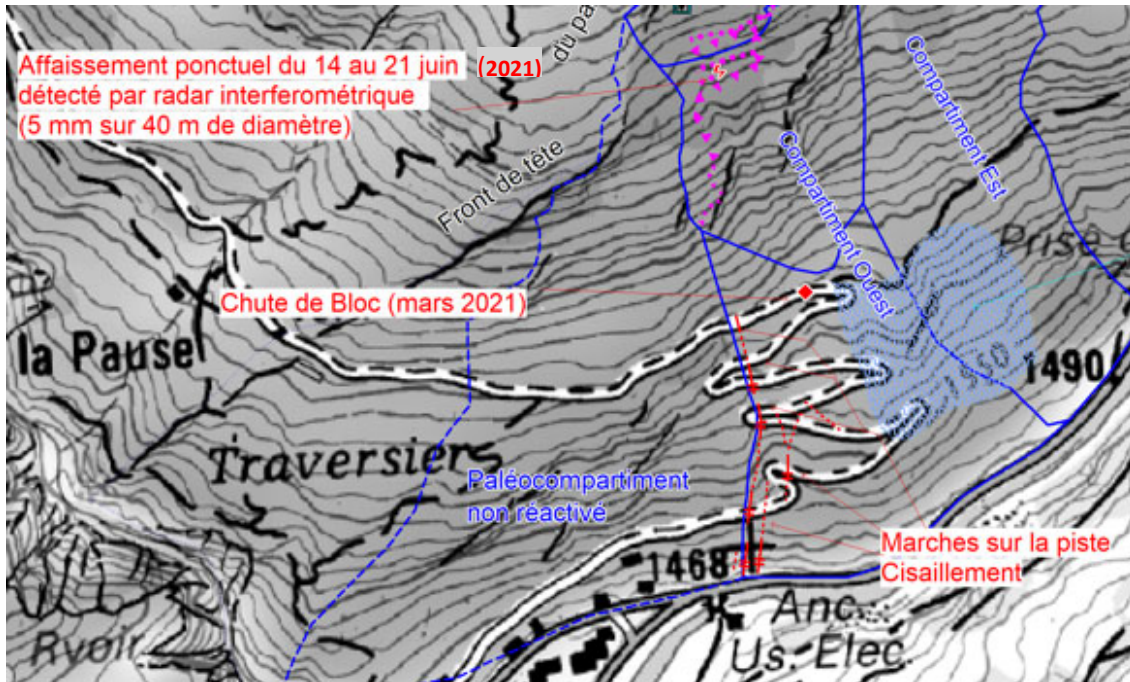
Une chute de bloc de 0,6 m³ environ survenu en mars 2020, stoppée sur la piste forestière dans sa portion la plus amont, témoigne aussi que des déformations ont bien lieu aussi plus en amont dans le compartiment ouest, suffisante pour y remobiliser un des blocs présents au seul des masses glissées et éboulis anciens.

Figure 14 : ensemble des évènements ponctuels observés dans le compartiment ouest entre 2021 et début 2023

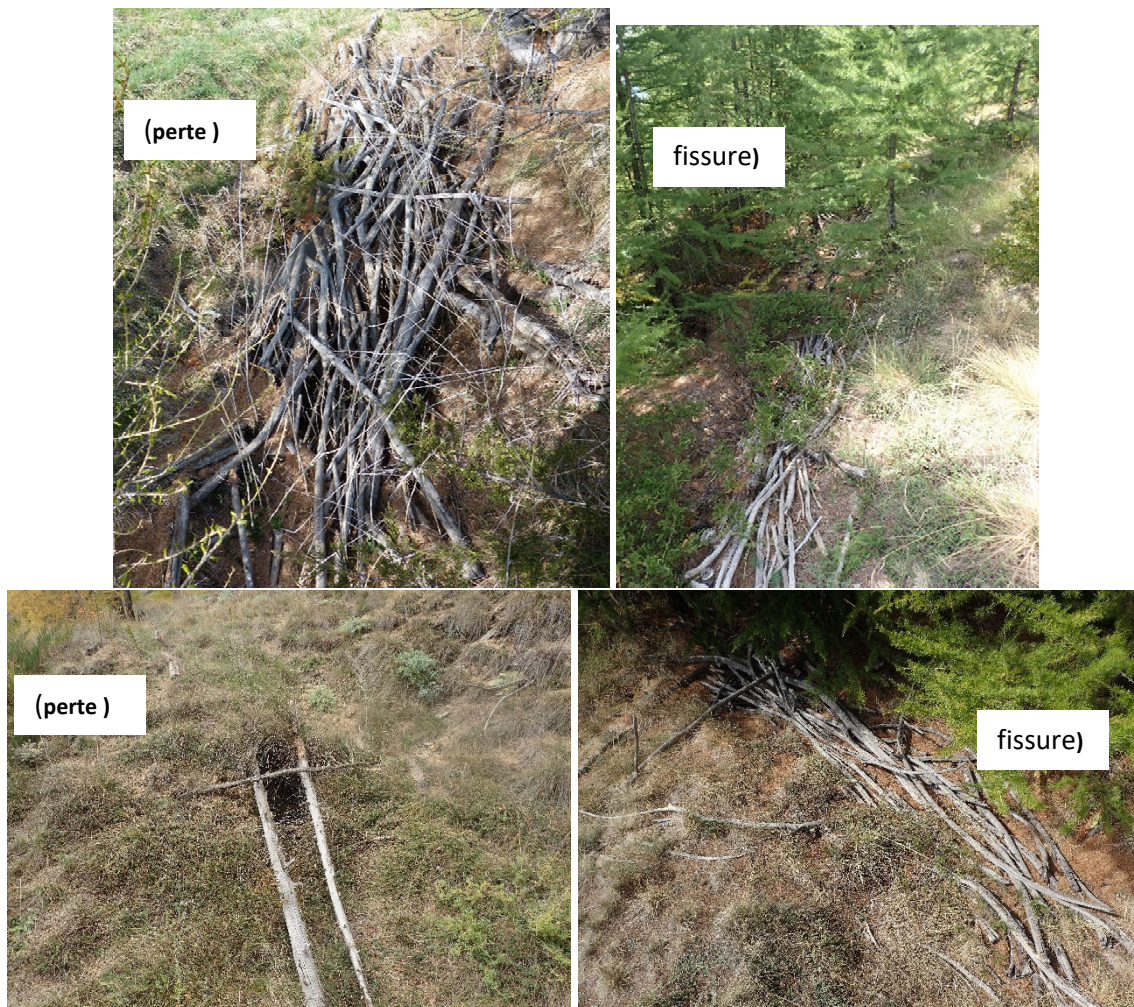
Figure 15 : pertes et fissures d'allure ancienne sans signes de réactivation récente

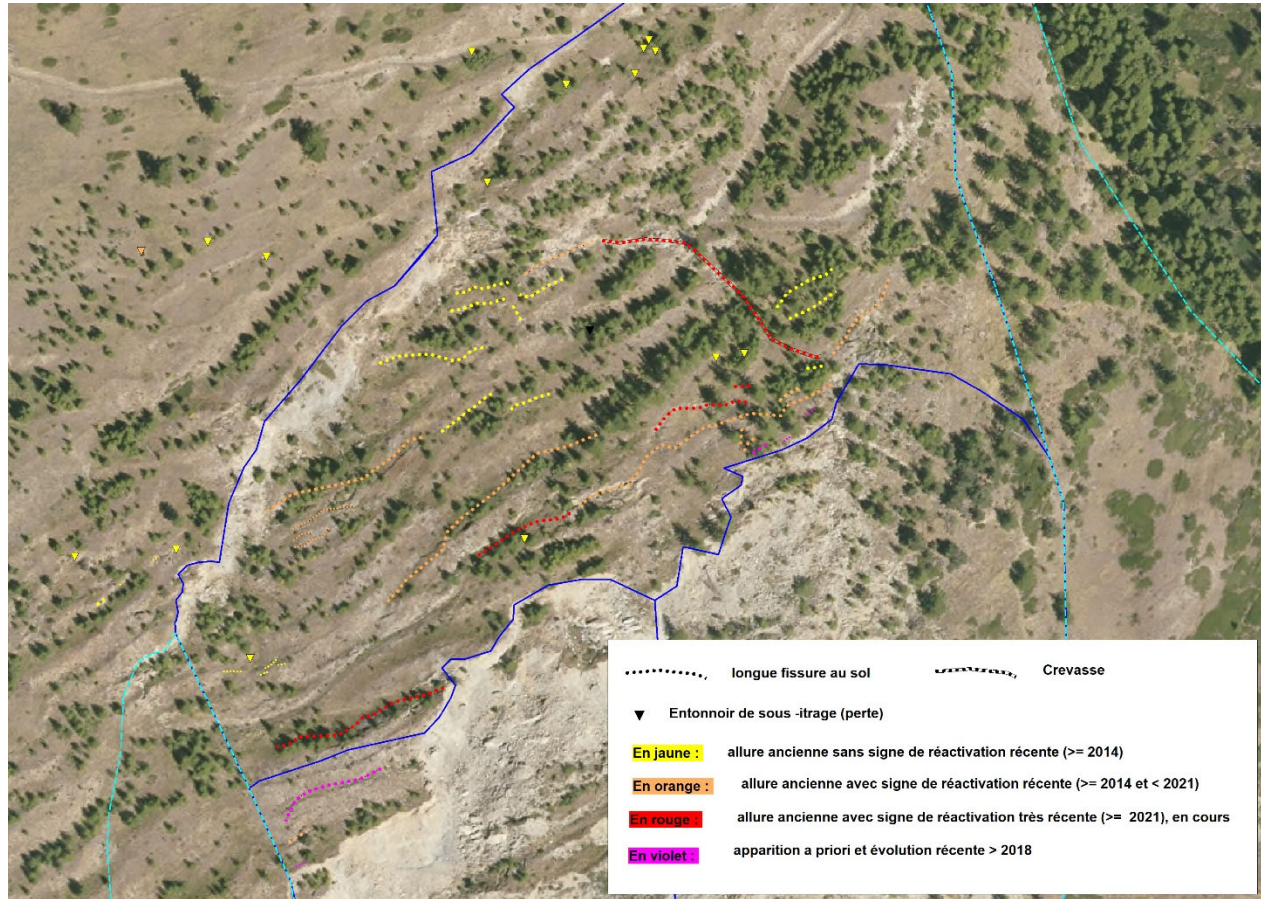
Ce qui surprend d'entrée de jeu lors des premières reconnaissances du plateau sommital, c'est la présence (Figure 15) en nombre, tant d'entonnoirs de sous-tirage (pertes) que des longues fissures au sol perpendiculaires à la pente (Figure 16).

Figure 16 : indices géomorphologiques levés in situ dans le plateau sommital et ses abords

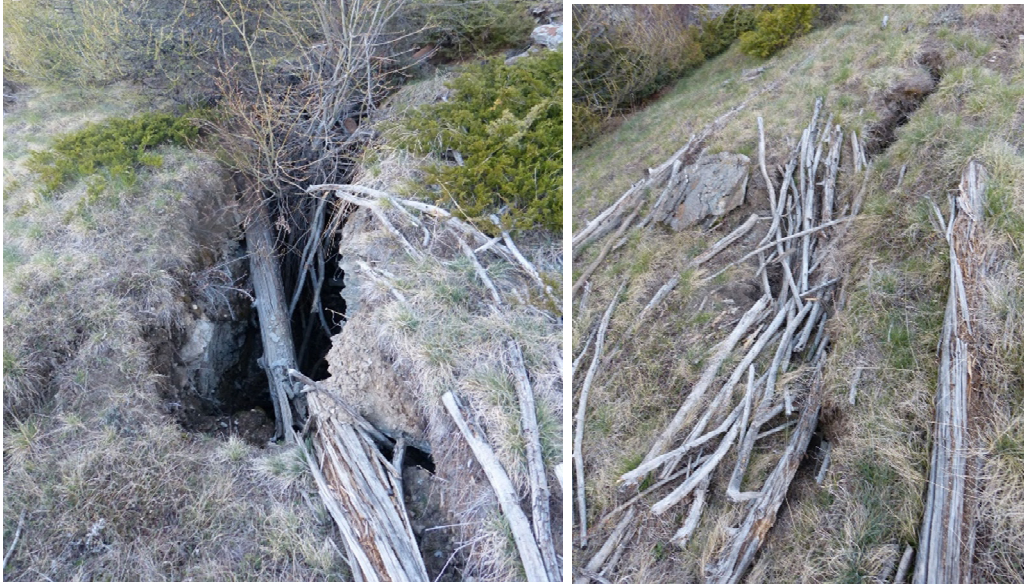
Figure 17 : pertes et fissures d'allure ancienne avec signe suspectée de réactivation récente (> 2014)

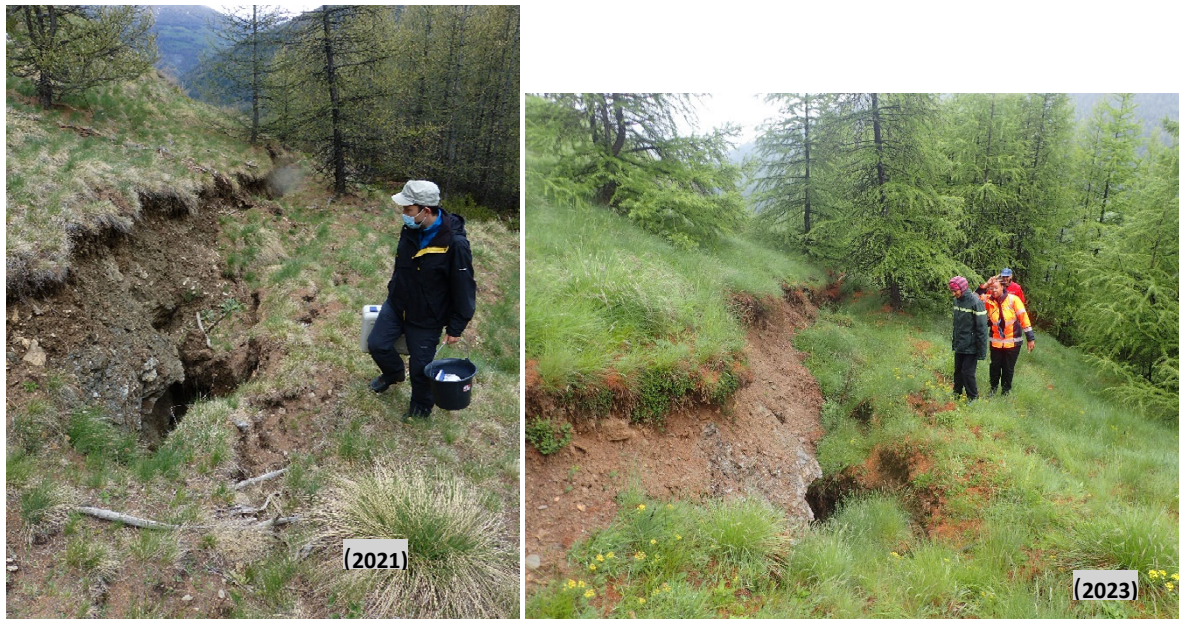
Outre le nombre, c'est l'ancienneté de ces formes qui apparaissent, à de rares exceptions près comme anciennes (d'avant 2014) même si une réactivation plus récente pour une partie d'entre elles est suspectée (au regard des branchages déposés) en Figure 17, voire confirmée pour certaines par des passages successifs entre 2021 et 2023 (Figure 18).

Figure 18 : pertes et fissures d'allure ancienne montrant des signes d'évolution depuis 2021.

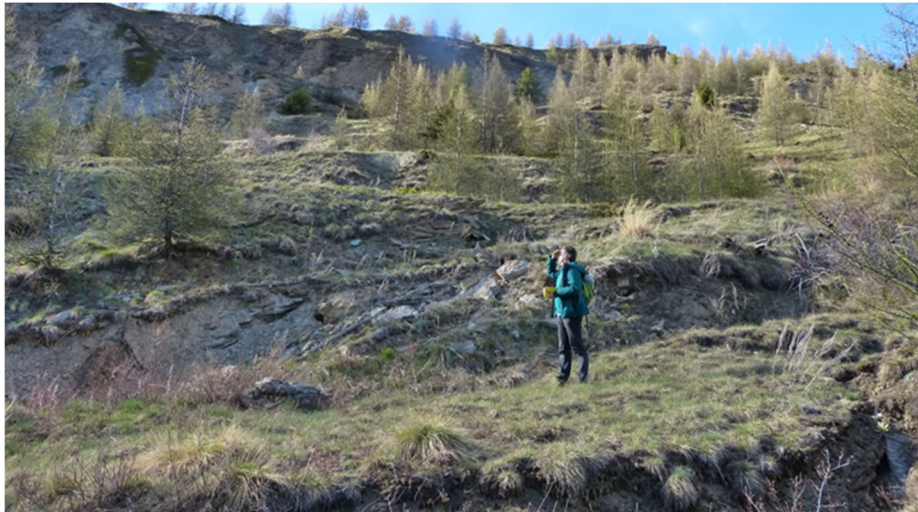
Une autre des observations majeures est l'organisation du plateau sommital en paliers ou gradins étagés (figure 19), qui suivent le pendage des schistes lustrés à l'aval plongeant vers l'ouest. La falaise vive en tête du paléoglisserment croit également régulièrement en altimétrie vers l'est, mais à un autre gradient que le pendage des couches ou de l'altimétrie en tête du glissement moderne. De ce fait, le

Figure 19 : versant du plateau sommital découpée en pertes et fissures d'allure

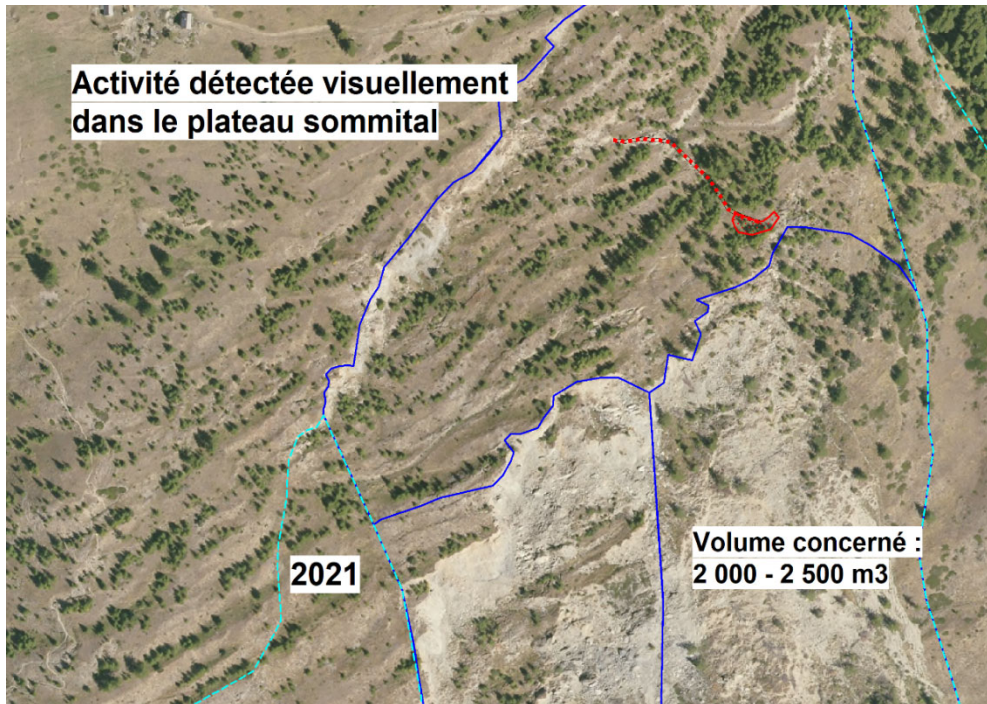
Dès 2021, il a été d'abord suspecté puis confirmé à hauteur de la zone de crevasse en partie basale (Figure 18 et Figure 20) des déformations visibles de la surface, avec un accroissement de l'ouverture de la crevasse, un approfondissement de cette crevasse se propageant ensuite sur sa terminaison aval côté ouest et une dislocation progressive des terrains immédiatement aval qui avait un profil de versant régulière, avec apparition de zones s'enfonçant davantage qu'ailleurs (Figure 19).

Figure 20 : activité constatée en 2021 sur le plateau sommital

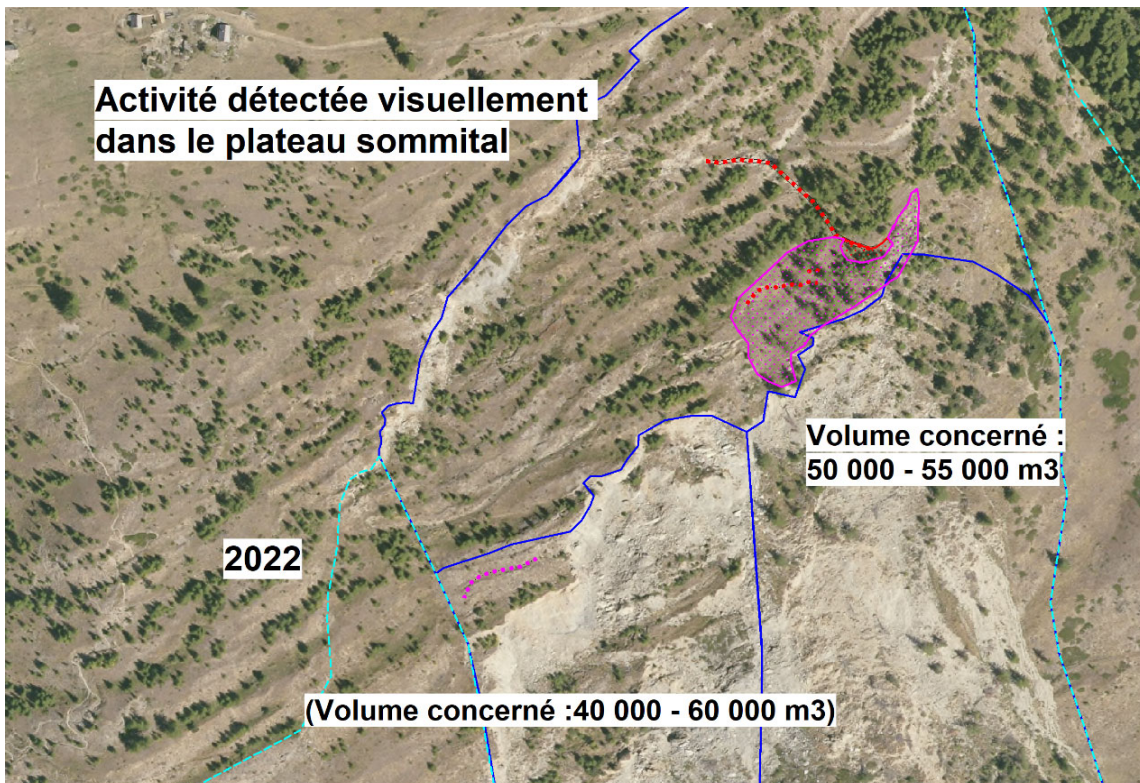
Cette évolution a été confirmée en 2022 et les terrains plus à l'ouest (autour d'un petit vallon) se sont eux aussi confirmés comme se disloquant, avec aggravation des fissures au sol préexistantes (figure 21). Mais plus à l'ouest les terrains ne montraient pas de signes de déformations du sol, notamment dans un espace endoréique crevassée mais sans décrochement verticale entre portions voisines. Par contre, en 2023, après un hivernage beaucoup moins sec (précipitations proches des normales, même ce secteur a été retrouvé comme étant aussi évolutif à son tour (Figure 22 et Figure 23).

Figure 21 : activité constatée en 2022 sur le plateau sommital

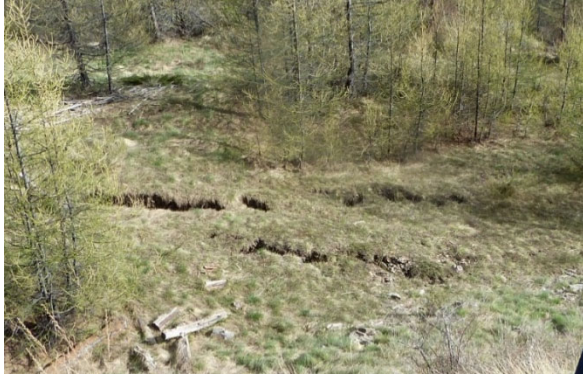
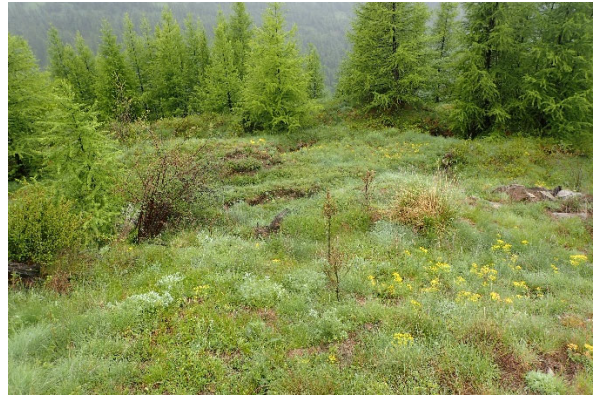
Figure 22 : secteur de crevasses sans activité observée en 2021 et 2022 mais significativement évolutif en 2023

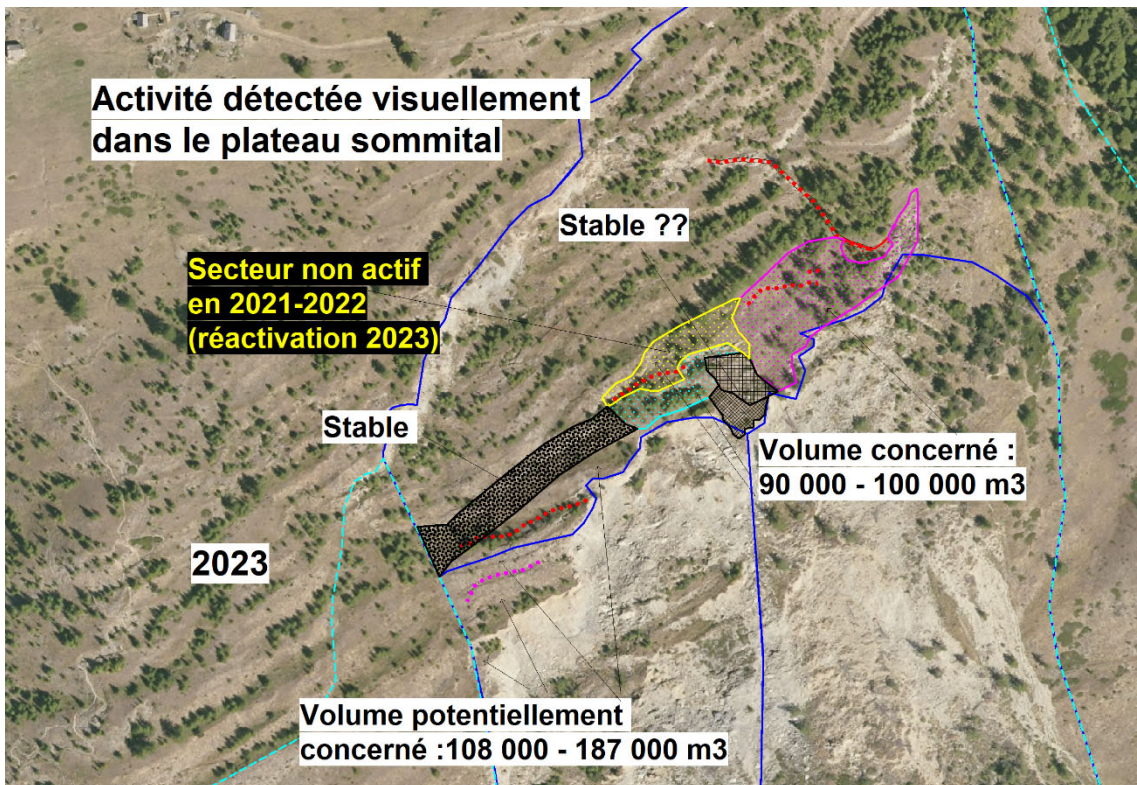
Figure 23 : activité constatée en 2023 sur le plateau sommital
