# Synthèse et analyse des données existantes sur le glissement de terrain du Pas de l'Ours (Commune d'Aiguille) Rapport RTM Hautes Alpes

# Synthèse et analyse des données existantes sur le glissement de terrain du Pas de l'Ours (Commune d'Aiguilles)

## RAPPORT

Agence RTM des Alpes du Sud, Service RTM des Hautes-Alpes

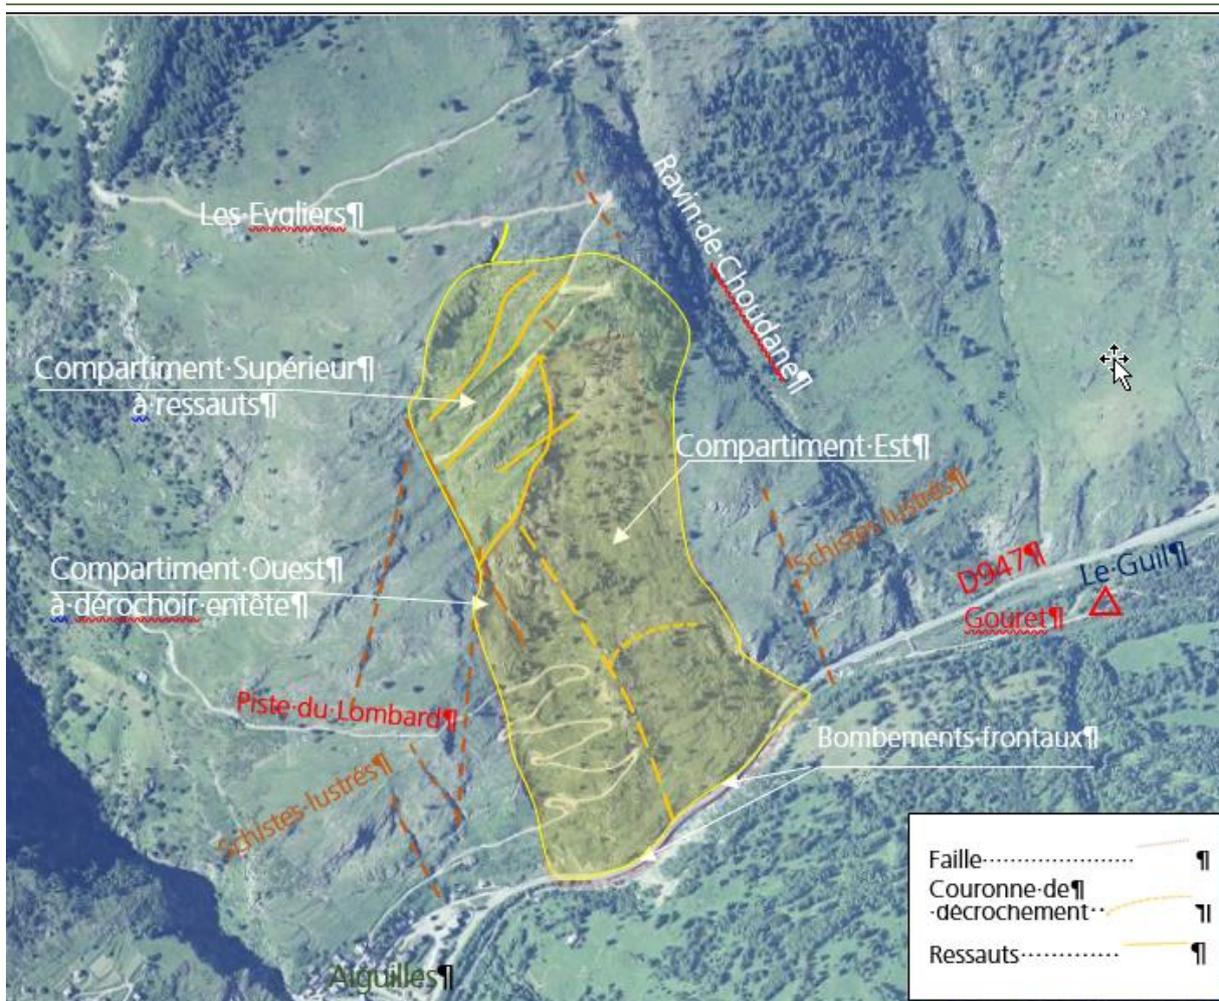
fig. 1 : données géomorphologiques caractéristiques du glissement du Pas de l'Ours en 2019

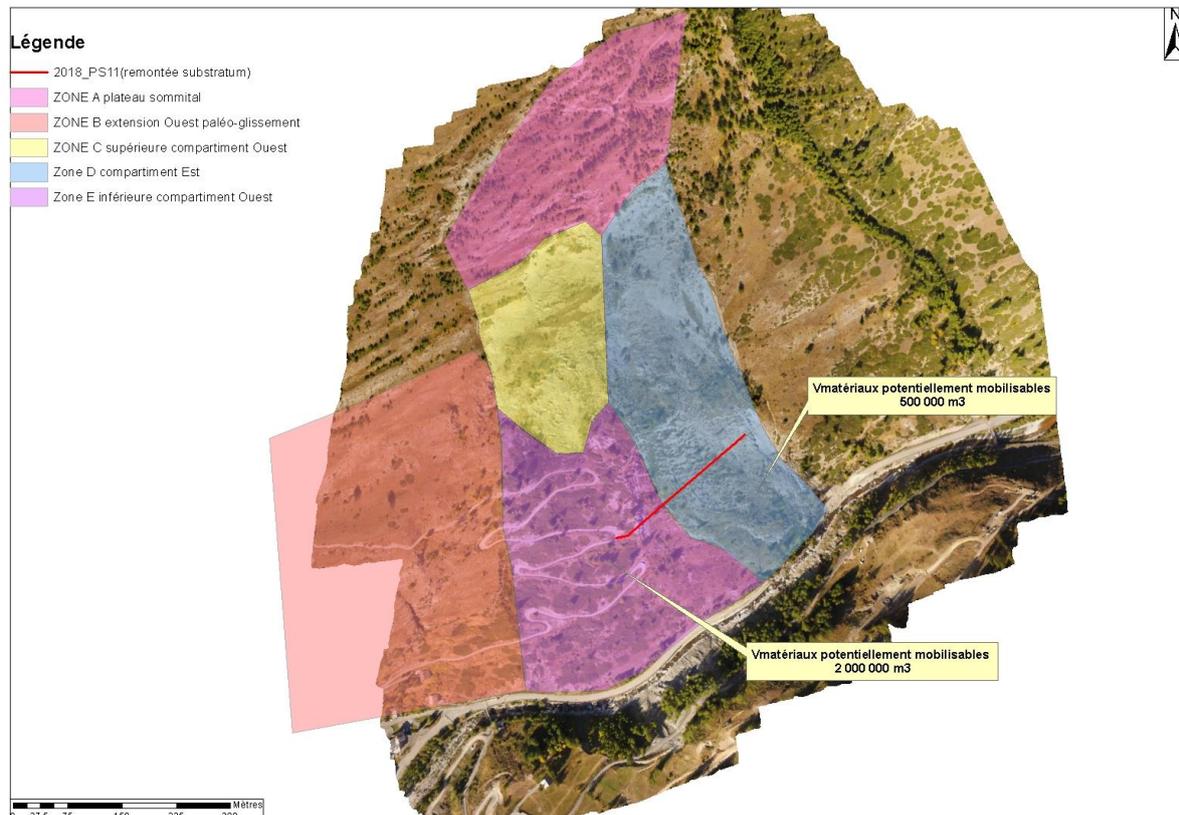
fig. 2 : zonage morphologique du glissement du Pas de l'Ours – source : diagnostic géotechnique du glissement de terrain du Pas de l'Ours – SAGE – CCGQ – mai 2019

Le plateau sommital est inclus dans la **zone A**.

A l'ouest, la **zone B** correspond à une extension Ouest du paléo-glissement. Cette zone, dont les limites latérales ne sont pas connues de manière précise, caractérise l'emprise Ouest du paléo-glissement. La morphologie de surface est composée de terrasses et d'anciennes failles décrochantes.

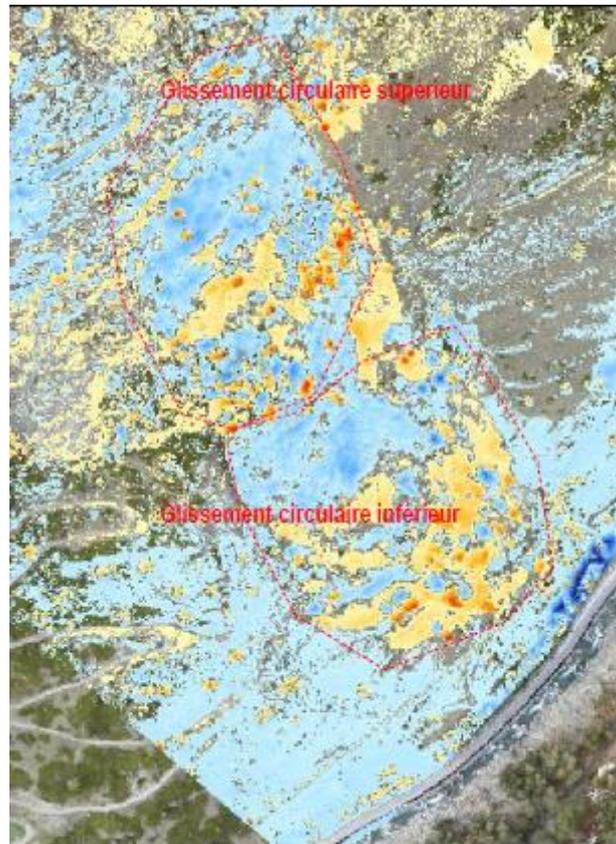
Ainsi, la comparaison des nuages de points issus des LIDAR du 13/04/2017 et du 30/05/2017 montre une analyse très fine des déplacements verticaux observés sur cette zone. On constate dans cette zone **la présence d'au moins deux glissements circulaires imbriqués**. Le glissement supérieur montre un bourrelet de pied à environ 1630 m d'altitude. Le glissement inférieur montre quant à lui un bourrelet de pied à environ 1530 m d'altitude.

fig. 3 : Comparaison LIDAR 13/04/2017 – 30/05/2017 – source : diagnostic géotechnique du glissement de terrain du Pas de l'Ours – SAGE – CCGQ – mai 2019

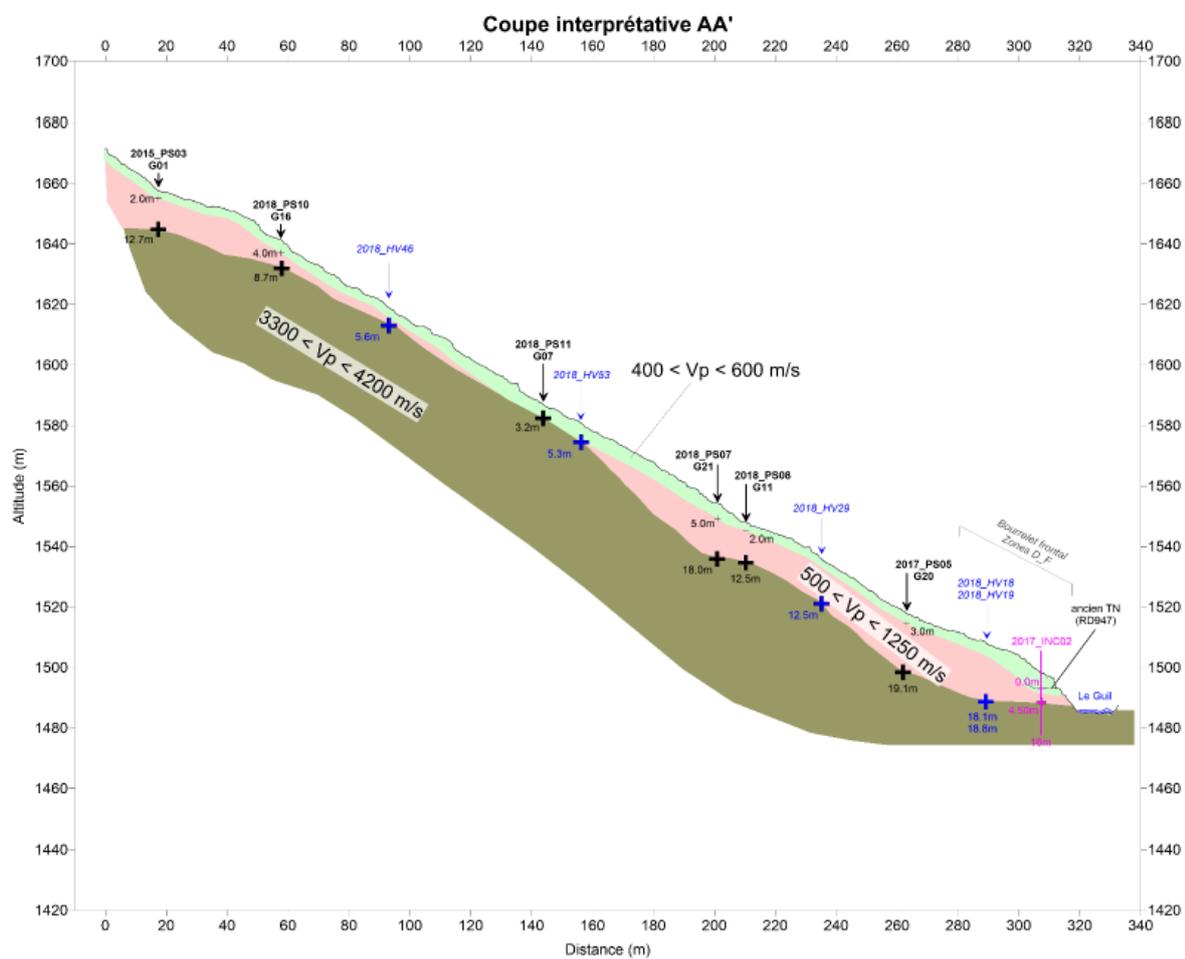
La géométrie de cette couche intermédiaire est clairement visible sur les deux coupes géotechniques suivantes données par le rapport 2018 du BE SAGE, la couche étant indiquée en couleur rose : AA' (dans le compartiment Est) et BB' dans le compartiment Ouest) :

fig. 4 : Profils sismiques – Coupe interprétative AA' – Source : diagnostic géotechnique du glissement de terrain du Pas de l'Ours – SAGE – CCGQ – mai 2019

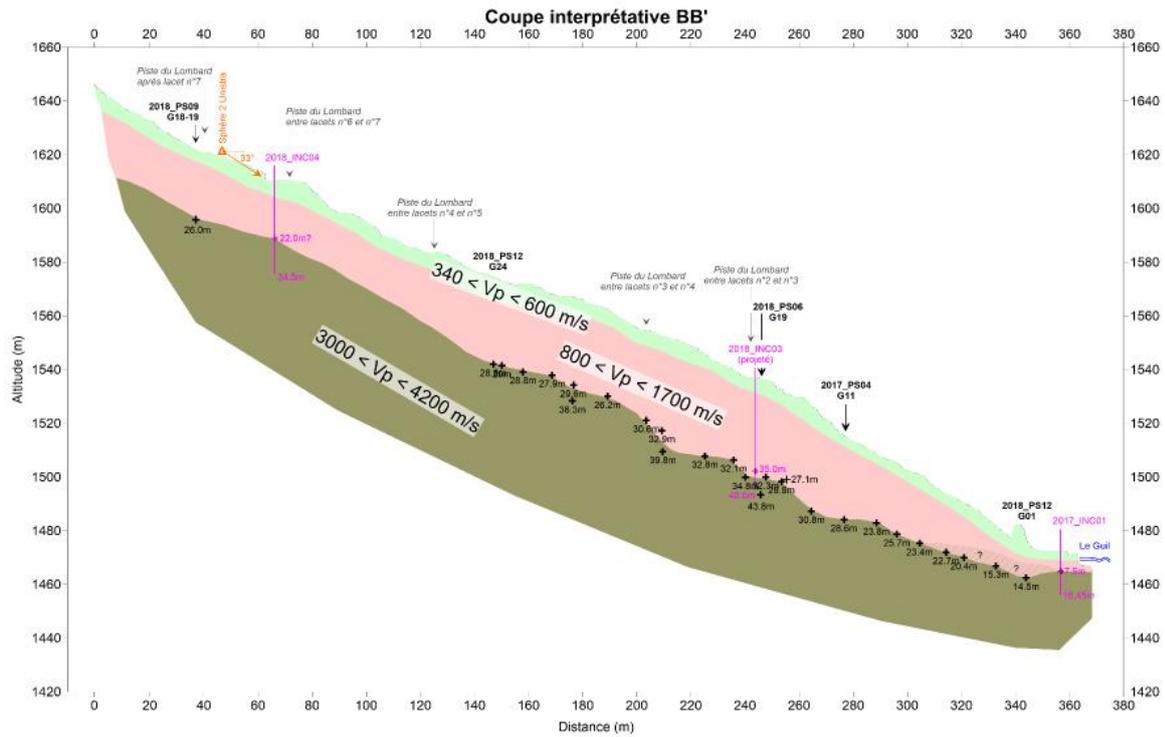
fig. 5 : Profils sismiques – Coupe interprétative AA' – source : diagnostic géotechnique du glissement de terrain du Pas de l'Ours – SAGE – CCGQ – mai 2019

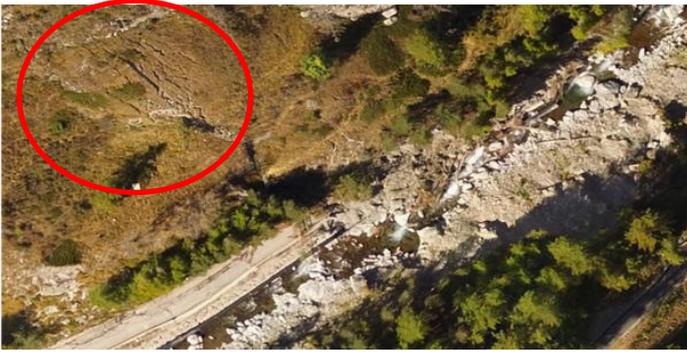
Cette zone a subi les plus importants déplacements et déformations en 2017 et 2018. Il s'agit de la zone la plus active du glissement à l'heure actuelle, avec une cinématique forte, elle a fini par atteindre le lit du Guil, emportant ainsi les ouvrages de soutènement et la RD947 au cours du mois de mars 2018.

fig. 6 : Compartiment Est : zoom sur le front du glissement au droit de la rupture du soutènement D947 :

- étroiture du lit du Guil

- bombement et lacération longitudinale des terrains dominant le talus amont (entouré en rouge)

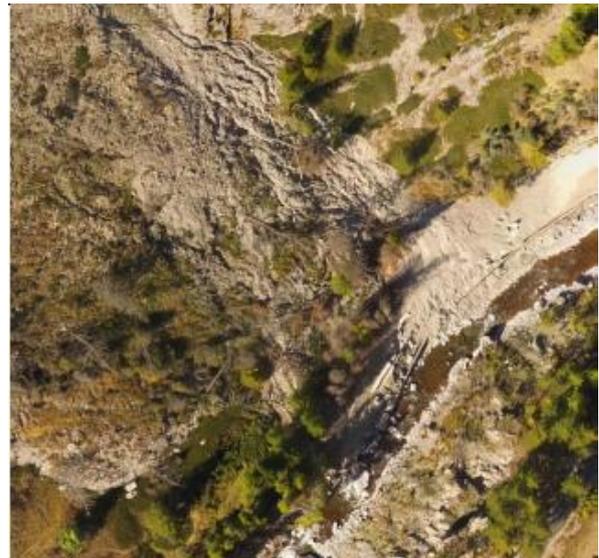
fig. 7 : Marge Est du compartiment Est avec cône d'épandage à fortes accumulations de matériaux

**Il est probable que les mouvements à l'Est continueront à être rapides lors des futures périodes de circulations d'eau intenses, lors de la fonte des neiges par exemple.**

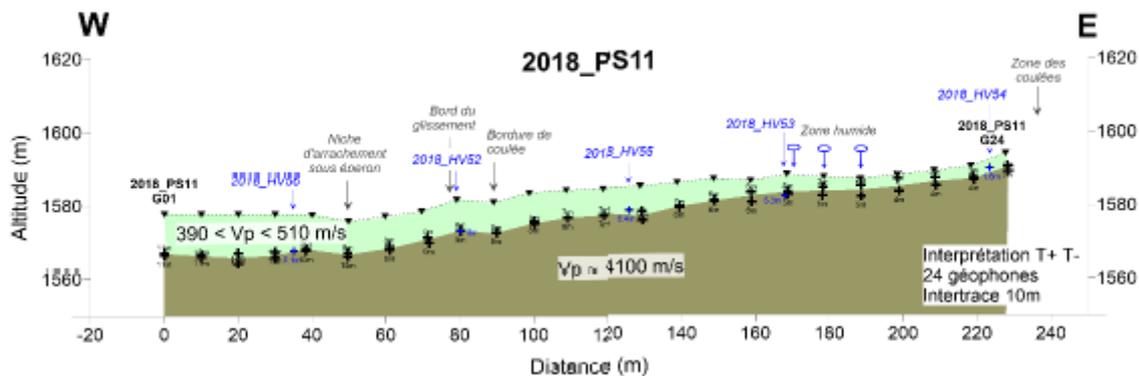
Or, le PS 11 est situé entre les glissements rotationnels amont et aval, au droit des affleurements visibles dans la partie haute de la ravine Est. **Cela pourrait être un point dur susceptible d'éviter un départ en grande masse des terrains de la partie supérieure du glissement.**

fig. 8 : Profils sismiques – coupe au niveau du PS 11 : absence de couche intermédiaire épaisse – Source : diagnostic géotechnique du glissement de terrain du Pas de l’Ours – SAGE – CCGQ – mai 2019

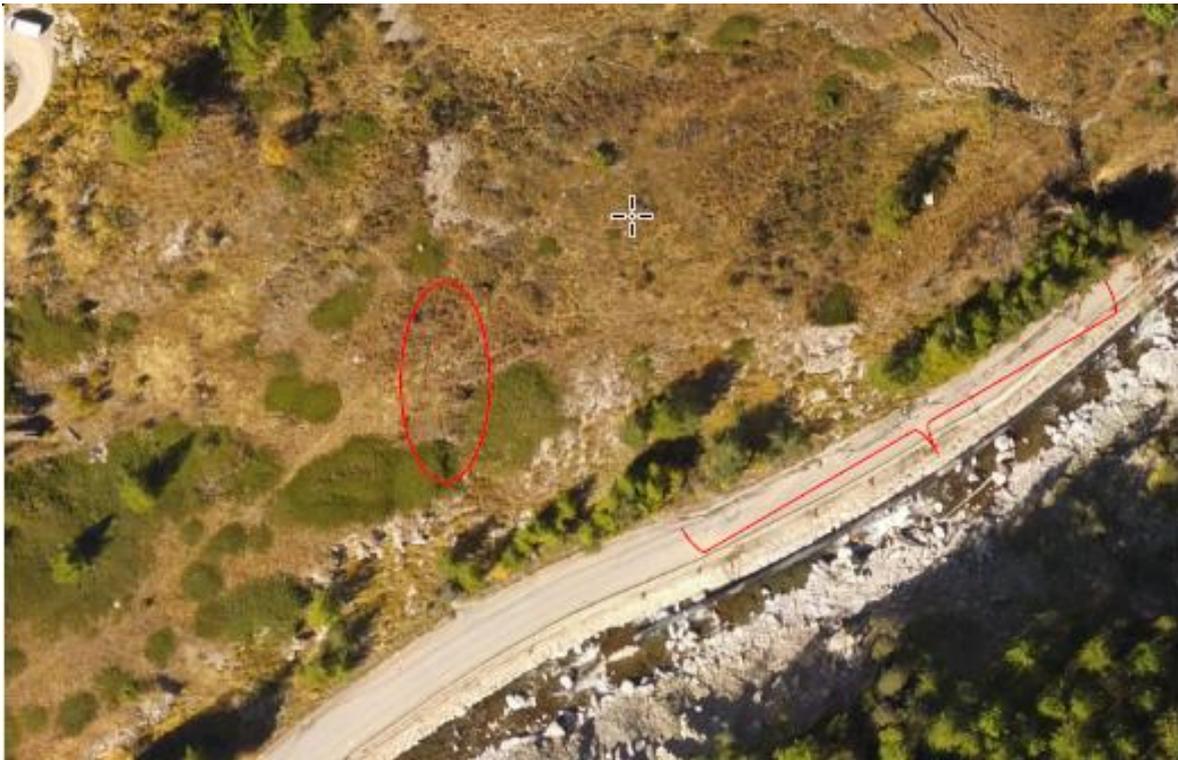
- en marge de glissement l’apparition de nouvelles fissures de cisaillement notamment en amont et entre les lacets de la piste du Lombard,
- l’extension du bourrelet frontal vers l’Ouest chevauchant et bousculant le soutènement de la RD947 en aval de la rupture, traduit par des fissures en échelon et un nouveau bourrelet sur chaussée.

fig. 9 :vue du lobe ouest du compartiment Est (tronçon de l'oratoire) avec fissures en échelon (entourées en ovale) et bourrelet sur chaussée (accolade)

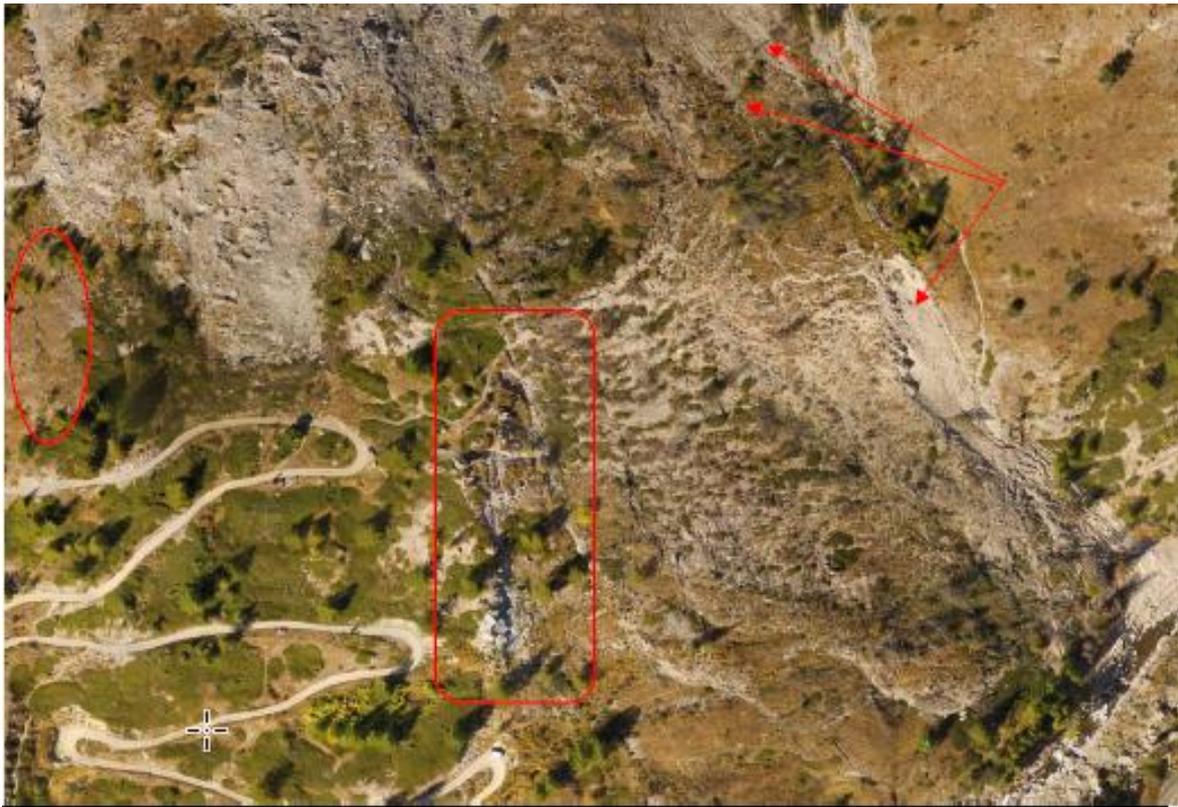
**Ce paquet rocheux et les affleurements sont englobés dans la couche intermédiaire, et ne constituent pas des points stables, avec une régression possible des mouvements vers le compartiment Ouest.**

fig. 10 : vue du corps du glissement (prise de vue 2019) :

- fissures latérales (entourées en ovale) en marge Ouest du compartiment Ouest en amont de la piste du Lombard,
- déstructuration du paquet rocheux allongé (entouré par un rectangle) par surcharge amont et glissement aval
- langue du compartiment Est avec fissures de cisaillement et parcours de coulées de boue en marge Est (flèches)

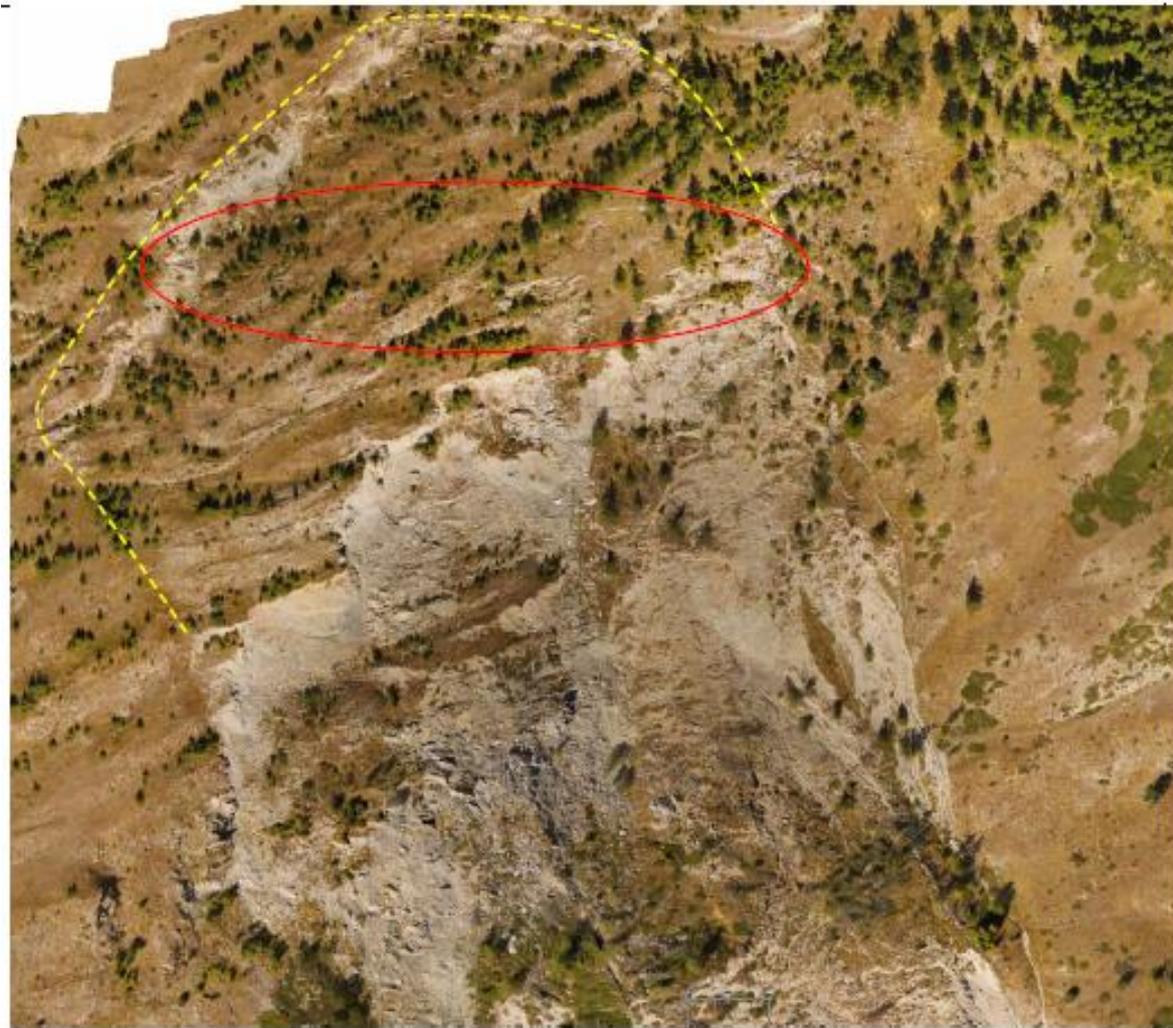
La partie sommitale (entre l'arrachement du paléo glissement et celui du glissement actuel, au droit du replat sous le hameau des Eygliers) a montré depuis 2018 des évolutions inquiétantes avec des fissures de grande taille. Durant l'hiver 2017/2018, des mouvements actifs se sont produits au-delà de la niche d'arrachement actuel, visibles jusqu'à la barre rocheuse sous le plateau des Eygliers, ce qui accroît les volumes potentiellement mobilisables.

A terme, une déstructuration du plateau amont supérieur en contrebas du replat des Eygliers est à craindre, avec des fissures d'extension et un apport potentiel en grande masse de matériaux sur les compartiments Est et Ouest : cette surcharge viendrait alors déstabiliser les terrains glissés dans la partie médiane par chargement en tête.

On observe un découpage par fissures de pans de terrain en ressaut susceptibles de produire des chutes de blocs.

fig. 11 : vue du secteur du replat affaissé en contrebas du hameau pastoral des Eyglies avec fissures de tension (sortes de lanières) lacérant le replat (4,9 ha) en arrière des zones de décrochement des compartiments

ce phénomène d'extension amont mérite d'être surveillé, même si les matériaux de cette partie ont assez peu de chances d'arriver en masse jusqu'en bas (hors blocs et que la dégradation devrait être progressive).

**Il serait fort utile de réaliser une analyse plus fine des terrains de cette partie et de mettre en place un suivi afin de surveiller l'évolution de la zone (reprise des mouvements ou stabilisation prolongée).**

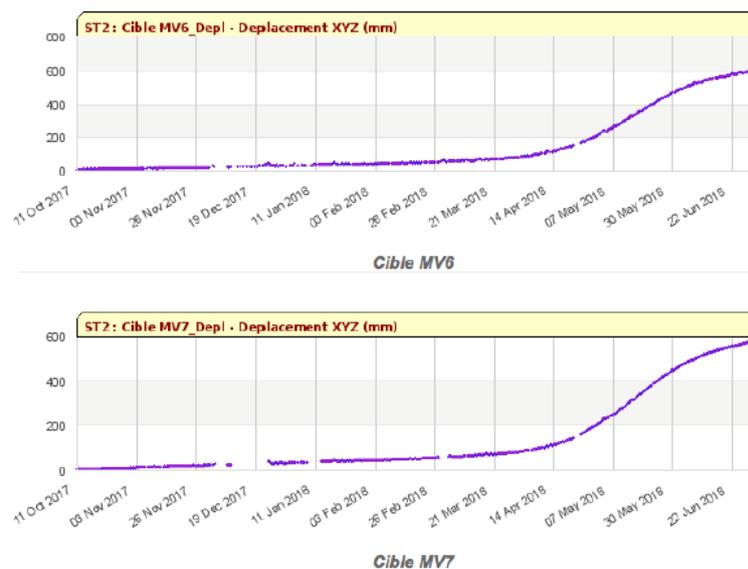
En effet, l'évolution des cibles topographiques de haut et de pied de compartiment Ouest d'octobre 2017 à juin 2018 montre clairement une accélération franche lors de la fusion du manteau neigeux (cf suivi topographique robotisé par Géolithe/Myotis).

fig. 13 : Déplacement des cibles MV6 et MV7 d’octobre 2017 à juillet 2018 – source Géolithe

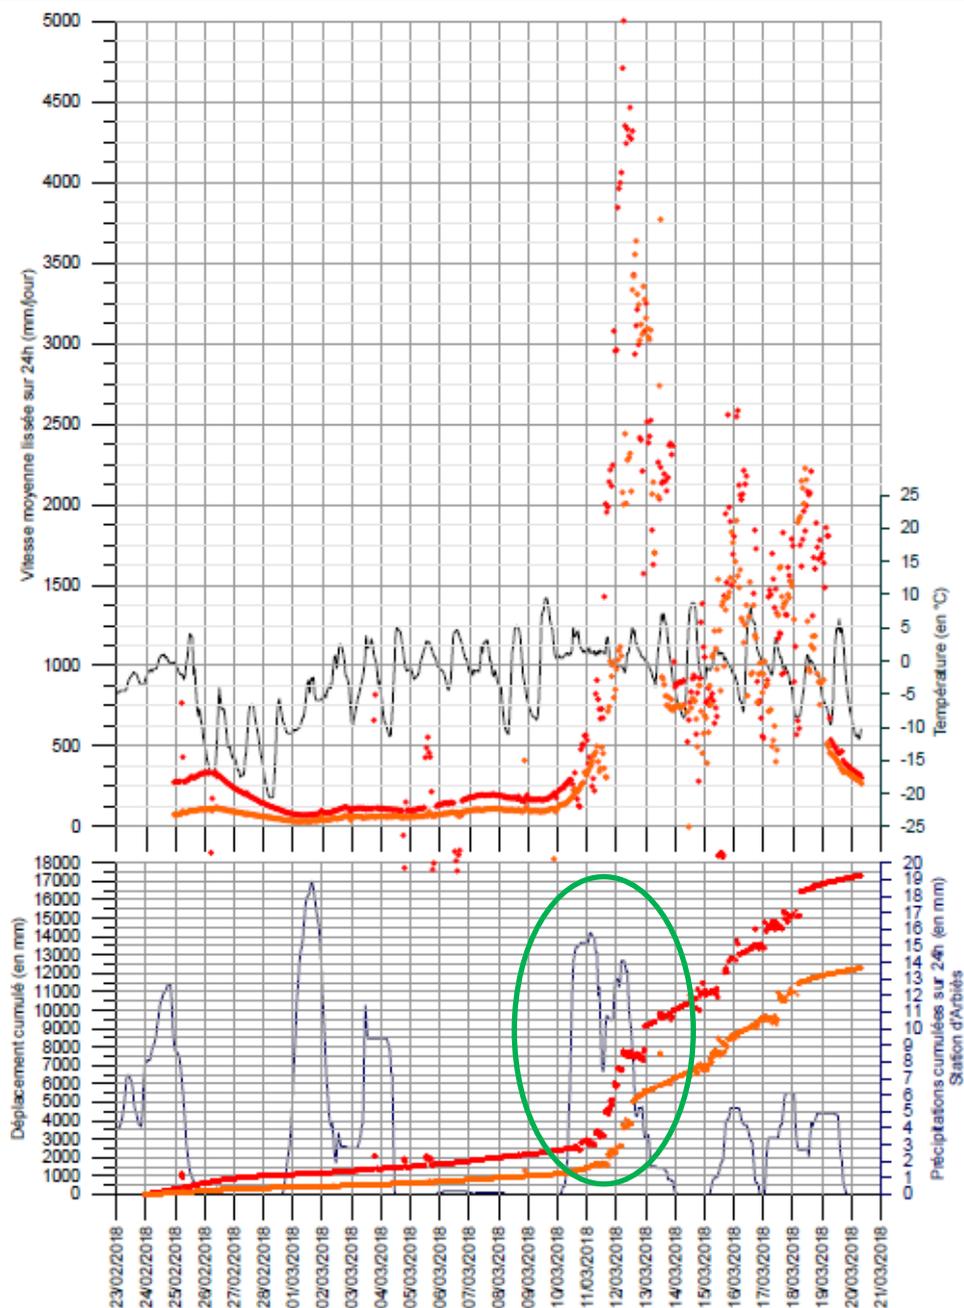
Le graphique suivant montre aussi que deux épisodes pluvieux survenus le 25/02/2018 (cumul de 12 mm de pluie en 24 h), puis du 1<sup>er</sup> au 4 mars (cumuls 24 h de 19 mm puis de 11 mm) n'ont pas eu d'influence notable sur l'activité du glissement, alors que celui du 11 au 13 mars (cumuls de 15 et 14 mm) a coïncidé avec le fort déplacement du 13 mars (jusqu'à 45cm/j).

fig. 15 : Evolution au mois de mars 2018 des vitesses en mm/j et des déplacements cumulés en mm des deux géocubes positionnés en pied et bordure de compartiment Est en fonction des précipitations et de la température relevées à la station d'Abriès 05 – Source : Géolithe

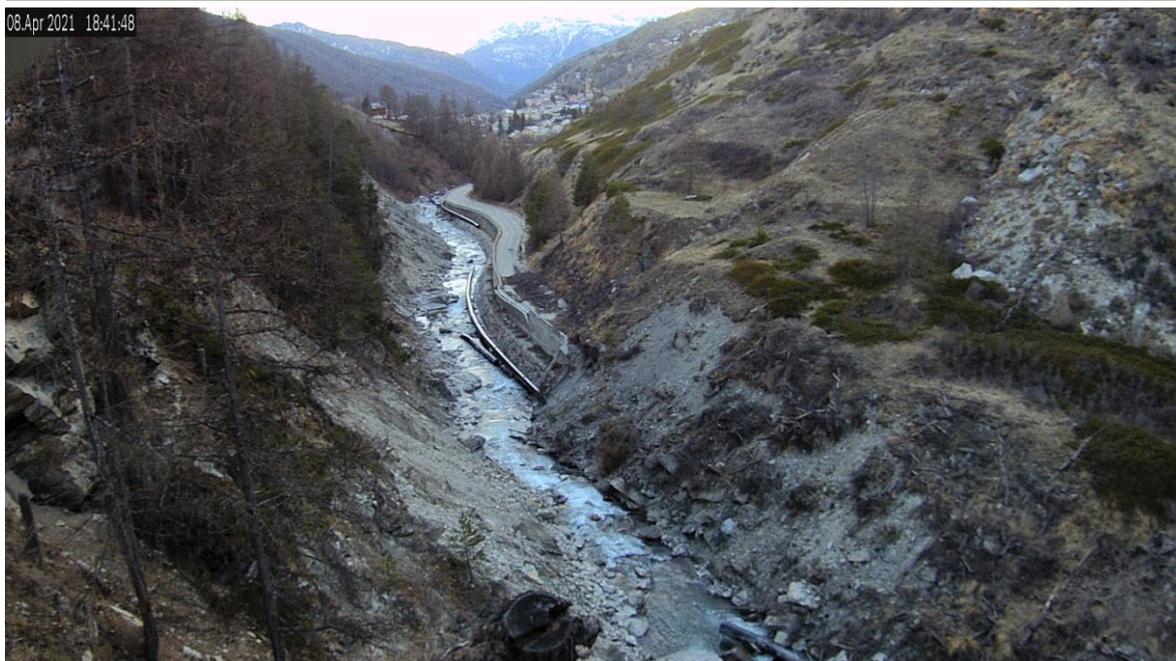
Cette approche simplifiée confirme toutefois que **la mobilisation du seul compartiment Est (à partir d'un volume mobilisé et formant le barrage de l'ordre de 500 000 m<sup>3</sup>) peut engendrer des barrages d'une hauteur supérieure à 20 m pour une pente de dépôt supposée inférieure à 20 %** selon les caractéristiques mécaniques de la masse glissée.

fig. 16 : localisation vraisemblable de l'obstruction du Guil par glissement du compartiment Est

**Conclusion** : L'épaisseur des couches instables potentielles identifiées (couche superficielle et intermédiaire) suffit amplement à obstruer le Guil sur une hauteur importante (supérieure à 20 m) si on envisage une mobilisation de ces couches sur une certaine surface, que ce soit à l'aplomb des compartiments Est ou Ouest.

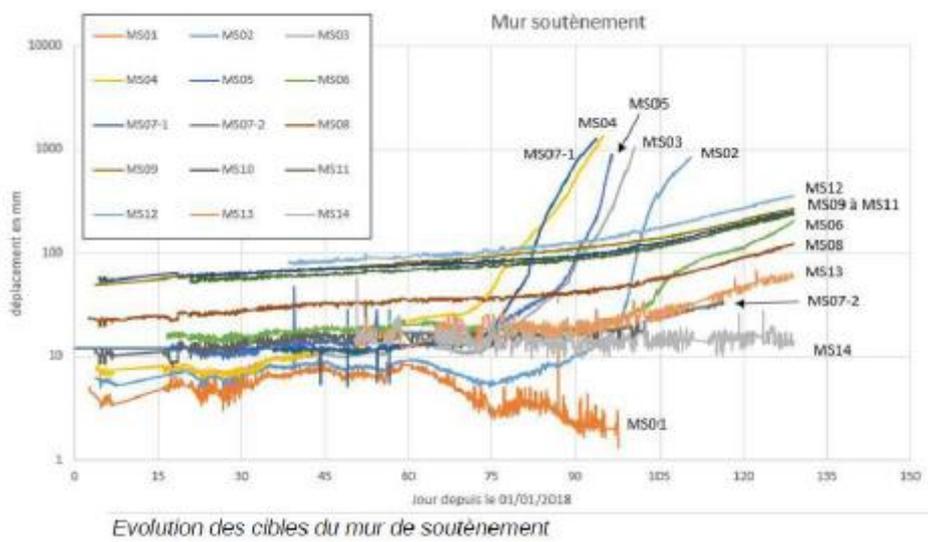
fig. 28 : Déplacements des cibles du mur de soutènement du 1er janvier à mi-avril 2018 – source Géolithe

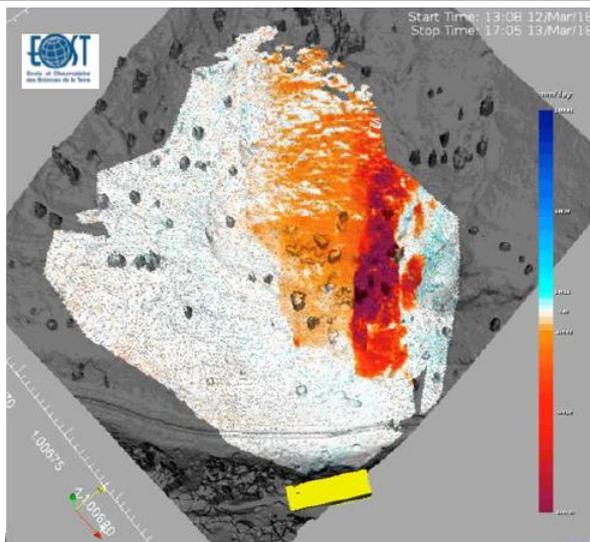
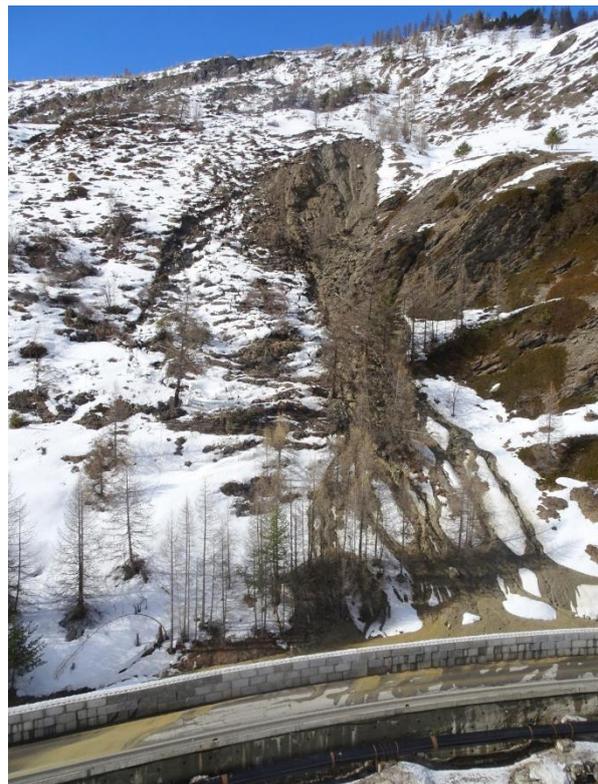
fig. 29 : Progression rapide de la langue de glissement avec génération de coulées de matériaux entre le 12 et 13 mars 2018

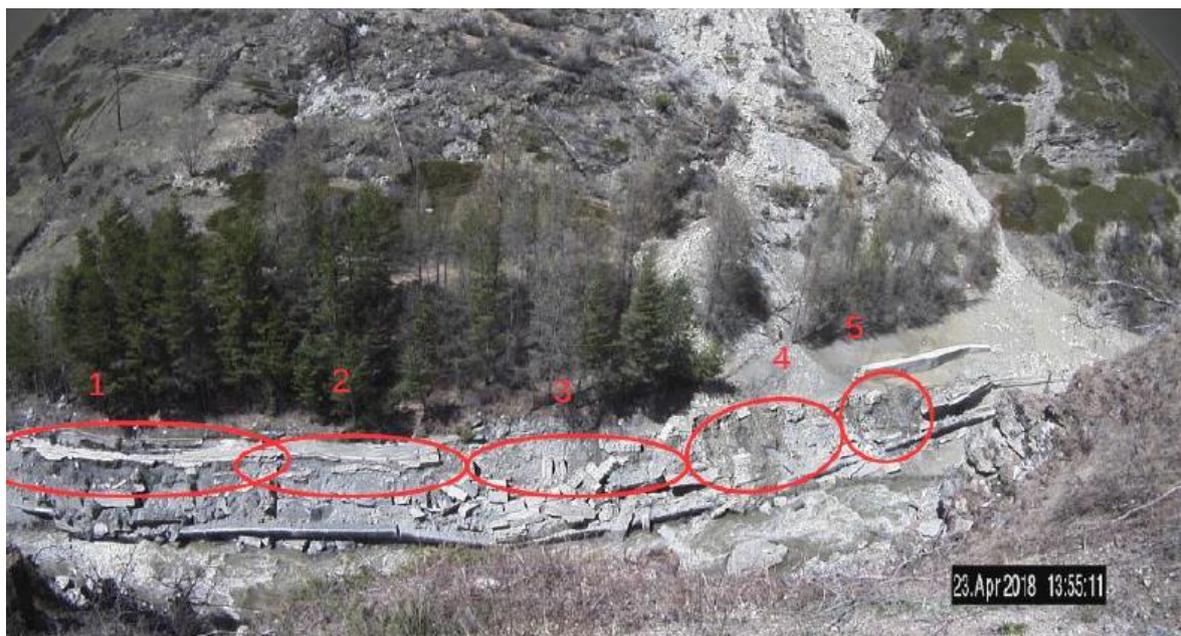
fig. 30 : vues de la rupture progressive du mur de soutènement de la RD 9847 par la caméra du dispositif de surveillance

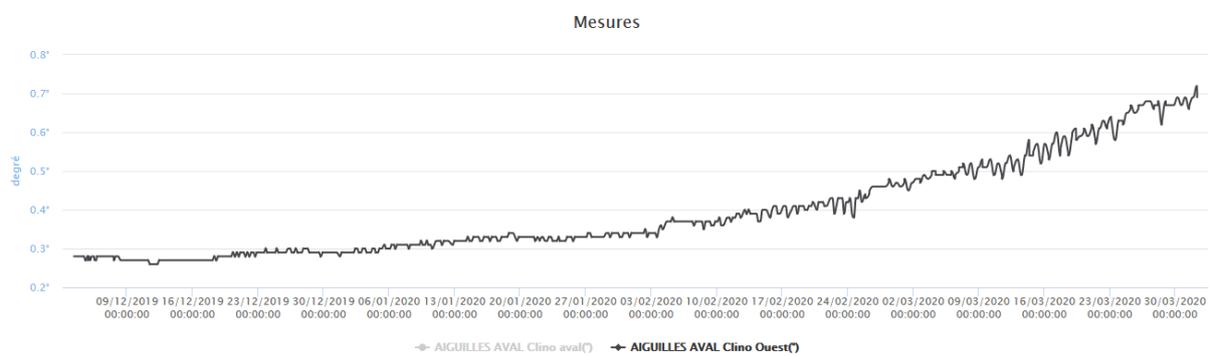
L'examen du clinomètre aval (sur mur de la RD face au compartiment Ouest) sur une longue période (décembre 2019 au printemps 2020), montre que celui-ci poursuit aussi **une lente progression continue, ce qui traduit un mouvement lent mais réel pour le compartiment Ouest.**

fig. 34 : suivi du mur de soutènement de la RD 947 par le clinomètre aval : de décembre 2019 à avril 2020, passage de 0,3° à 0,7°

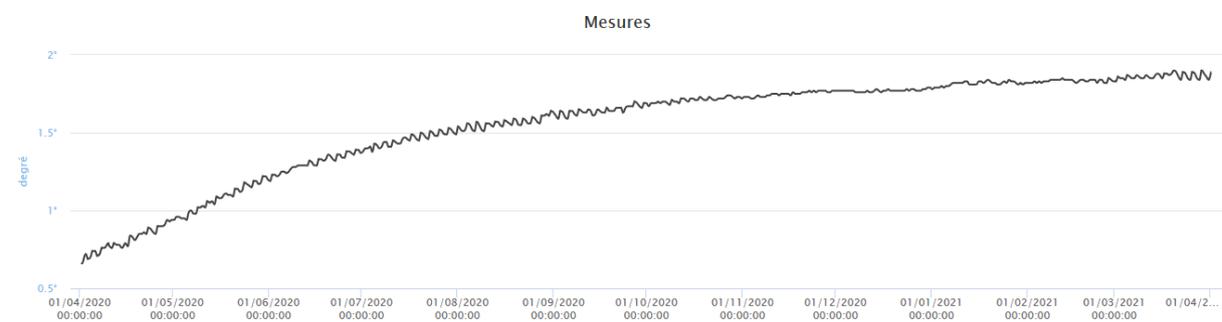
Le clinomètre aval enregistre encore une poussée en molle croissance sur la deuxième partie de l'année 2020, en marquant toutefois un ralentissement à partir de la fin de l'année.

fig. 35 : suivi du mur de soutènement de la RD 947 par le clinomètre aval : d'avril 2020 à avril 2021, passage de 0,7° à 1,9°

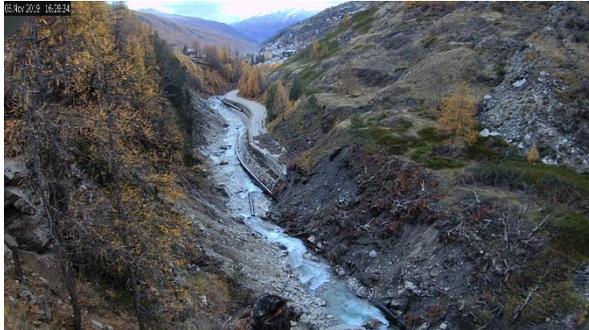
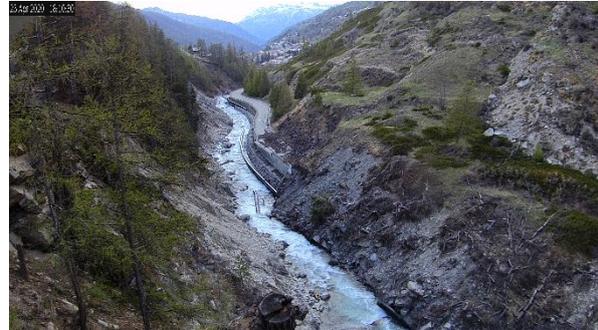
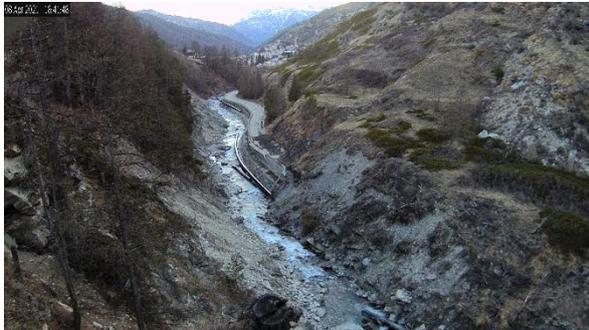
Elles traduisent pendant cette période une légère avancée du compartiment Est au niveau du front sur le Guil, et donc **une étroiture encore un peu plus marquée du lit du Guil sur le front du glissement, au droit de la rupture du soutènement de la RD947.**

fig. 22 : 3 photos de la caméra Est (lit du Guil) prises sur le site de surveillance (SAGE) :
