Un accord-cadre de génie végétal

**Département de la Savoie**  
Direction des Infrastructures  
Service risques naturels

# Instabilités forestières

## Constats sur les routes départementales de la Savoie

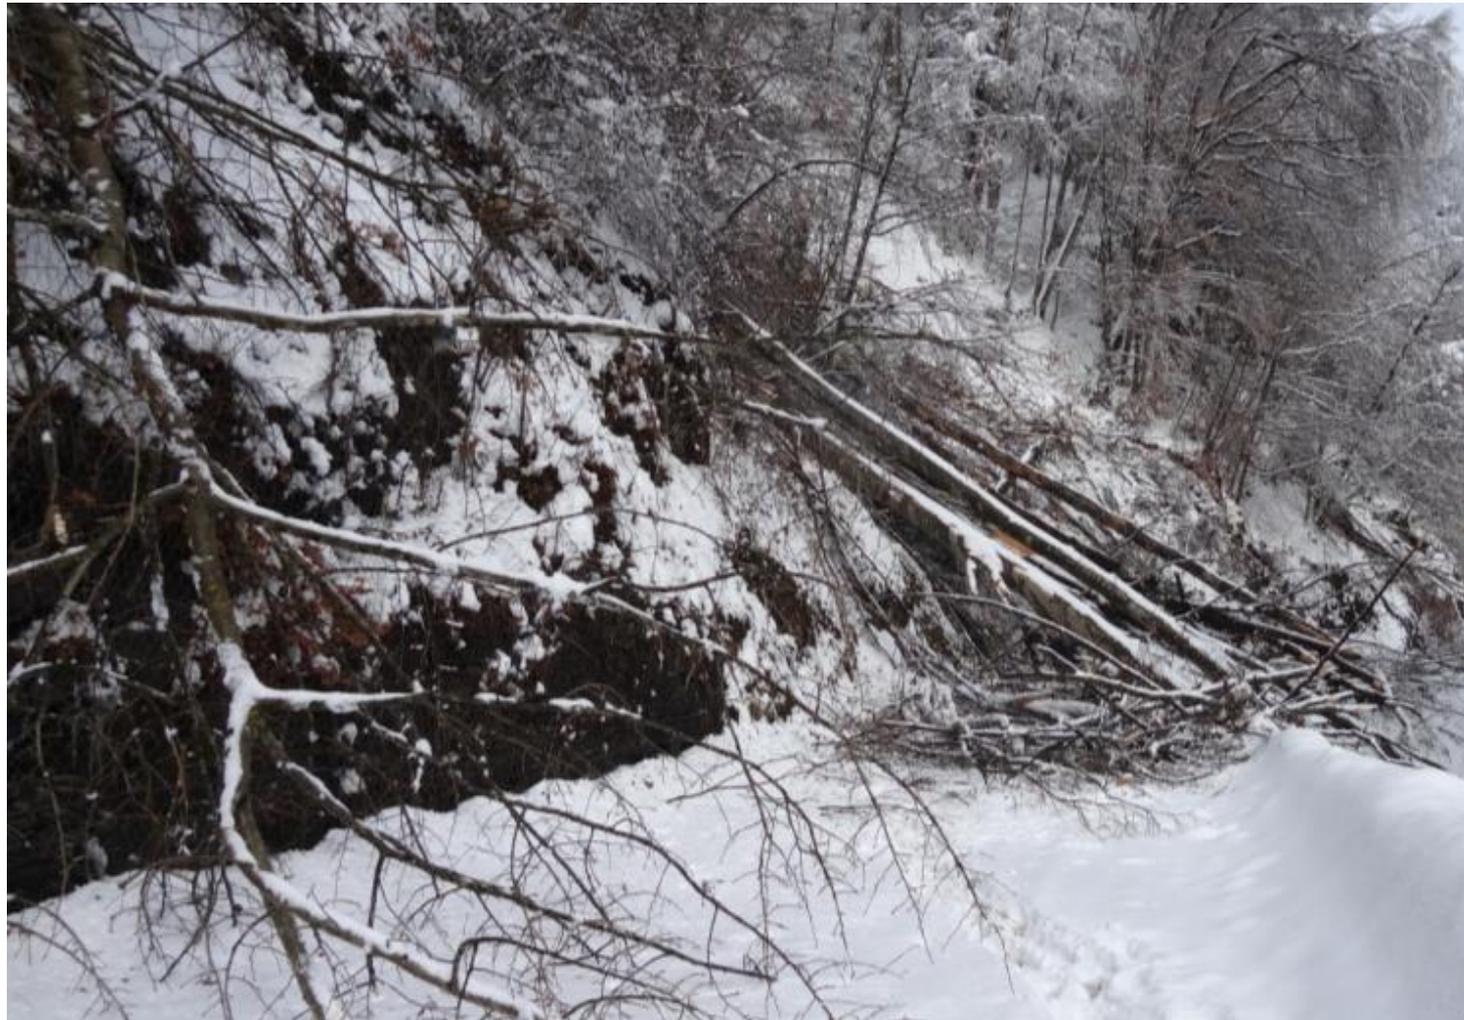
Changement climatique  
= yoyo de températures  
+ neiges de plus en plus  
lourdes

-> recrudescence  
d'évènements en hiver

-> de plus en plus de  
routes coupées par des  
arbres qui ne supportent  
pas le poids de la neige  
humide

-> campagne d'abattage  
en tête de talus routiers

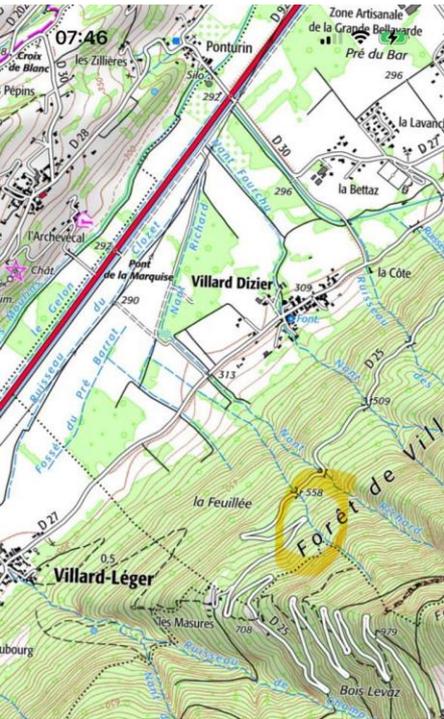
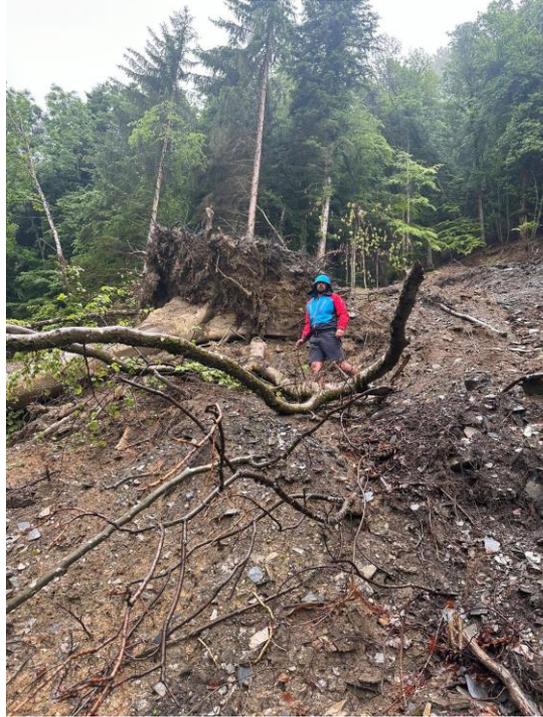
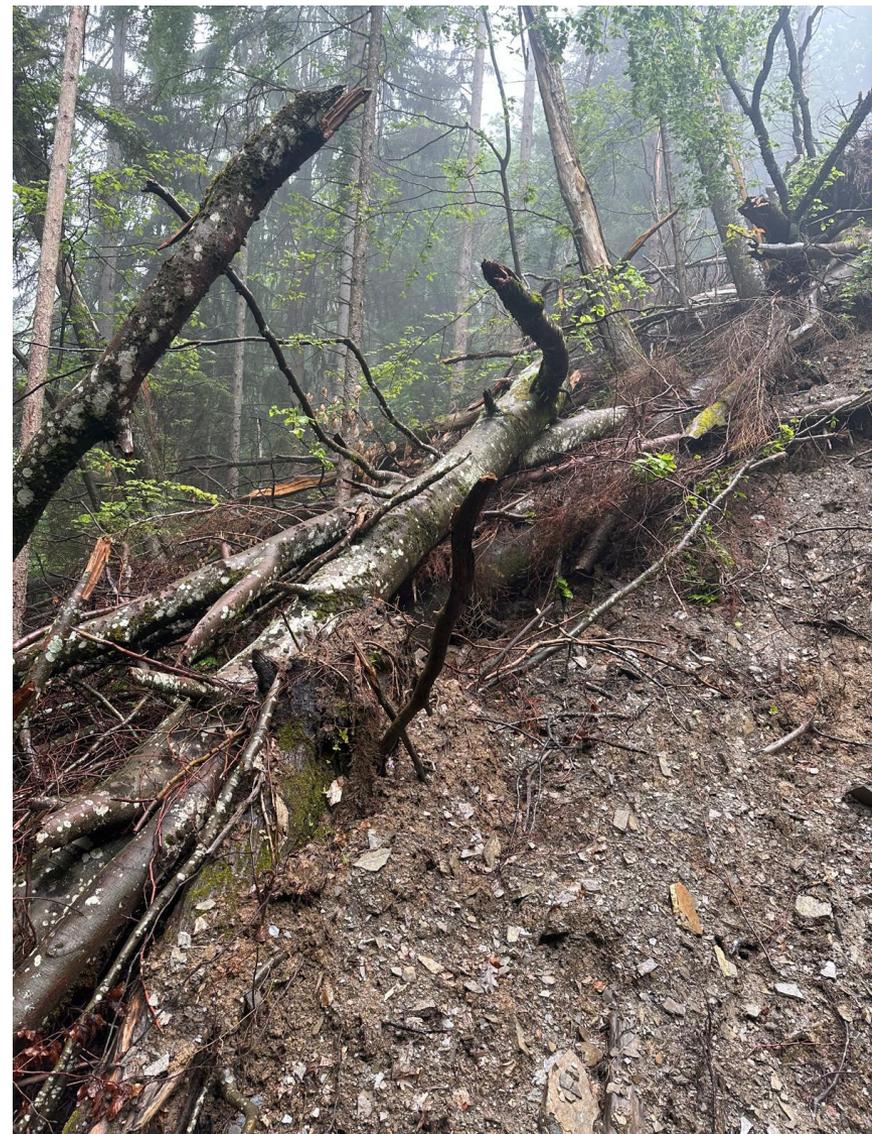
Glissements entraînant des pans entiers de forêts :

- > mikado d'arbres enchevêtrés
- > problème de sécurité : intervention des bûcherons dans un glissement
- > sécurité du personnel / sécurité des usagers

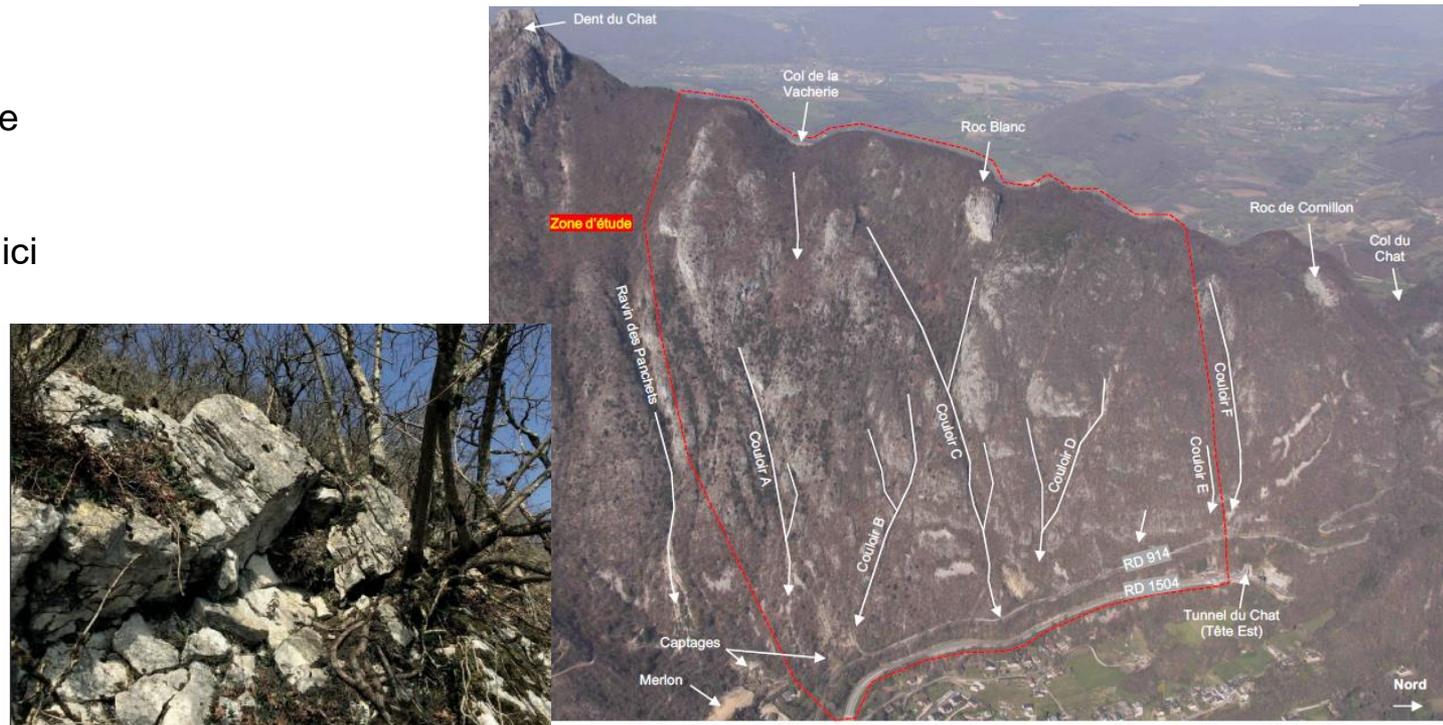
- **Fréquence des événements**
  - l'évènement le plus ancien répertorié remonte à 1993,
  - 5 événements ont atteint la RD 914 entre 1993 et 2016,
  - 6 événements ont atteint la RD 914 depuis 2016 dont 5 survenus en 2020/2021.

Même si il est évident que la remontée d'information concernant les événements par les services du Département est meilleure aujourd'hui qu'il y a plusieurs dizaines d'années, cette historique met clairement en évidence une **accélération des événements depuis la première attaque par les pyrales du buis en 2016**. Ce phénomène lié à la mort des buis semble s'être fortement amplifié en 2020 et 2021.

Localisation de la zone d'étude et des couloirs principaux sur vue aérienne de l'ensemble du site

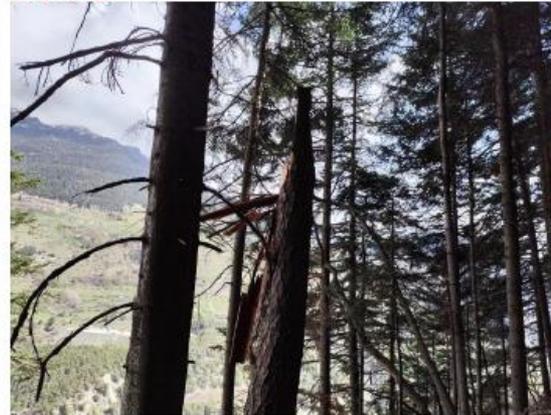
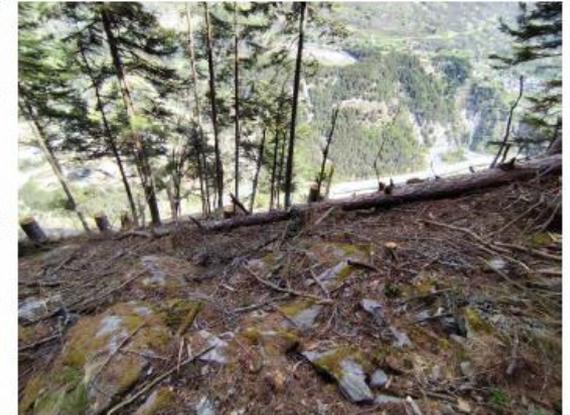
Pour donner suite à la visite de ce jour, le CSPS a constaté qu'un arbre est tombé en tête de falaise (zone de circulation des compagnons). L'entreprise CITEM a sécurisé l'arbre, afin qu'il ne puisse pas glisser en aval.

**Le CSPS demande que l'ONF en accord avec le MO, MOE et l'entreprise, organise une visite au plus vite, afin de répertorier tous les arbres qui menacerait les zones de circulations piétonnes de tout le chantier.**

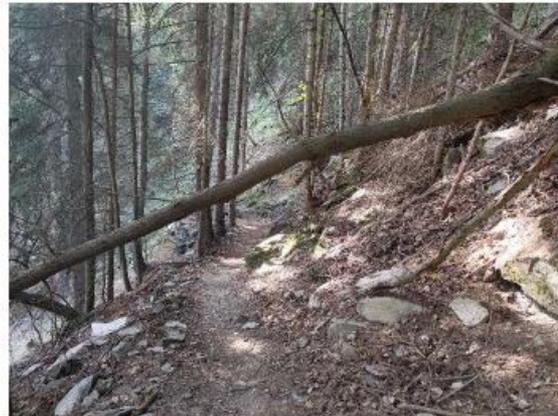
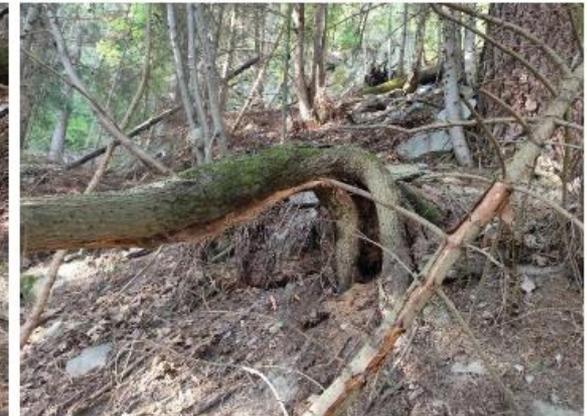
Le CSPS a demandé l'enlèvement d'un arbres en travers du chemin d'accès.

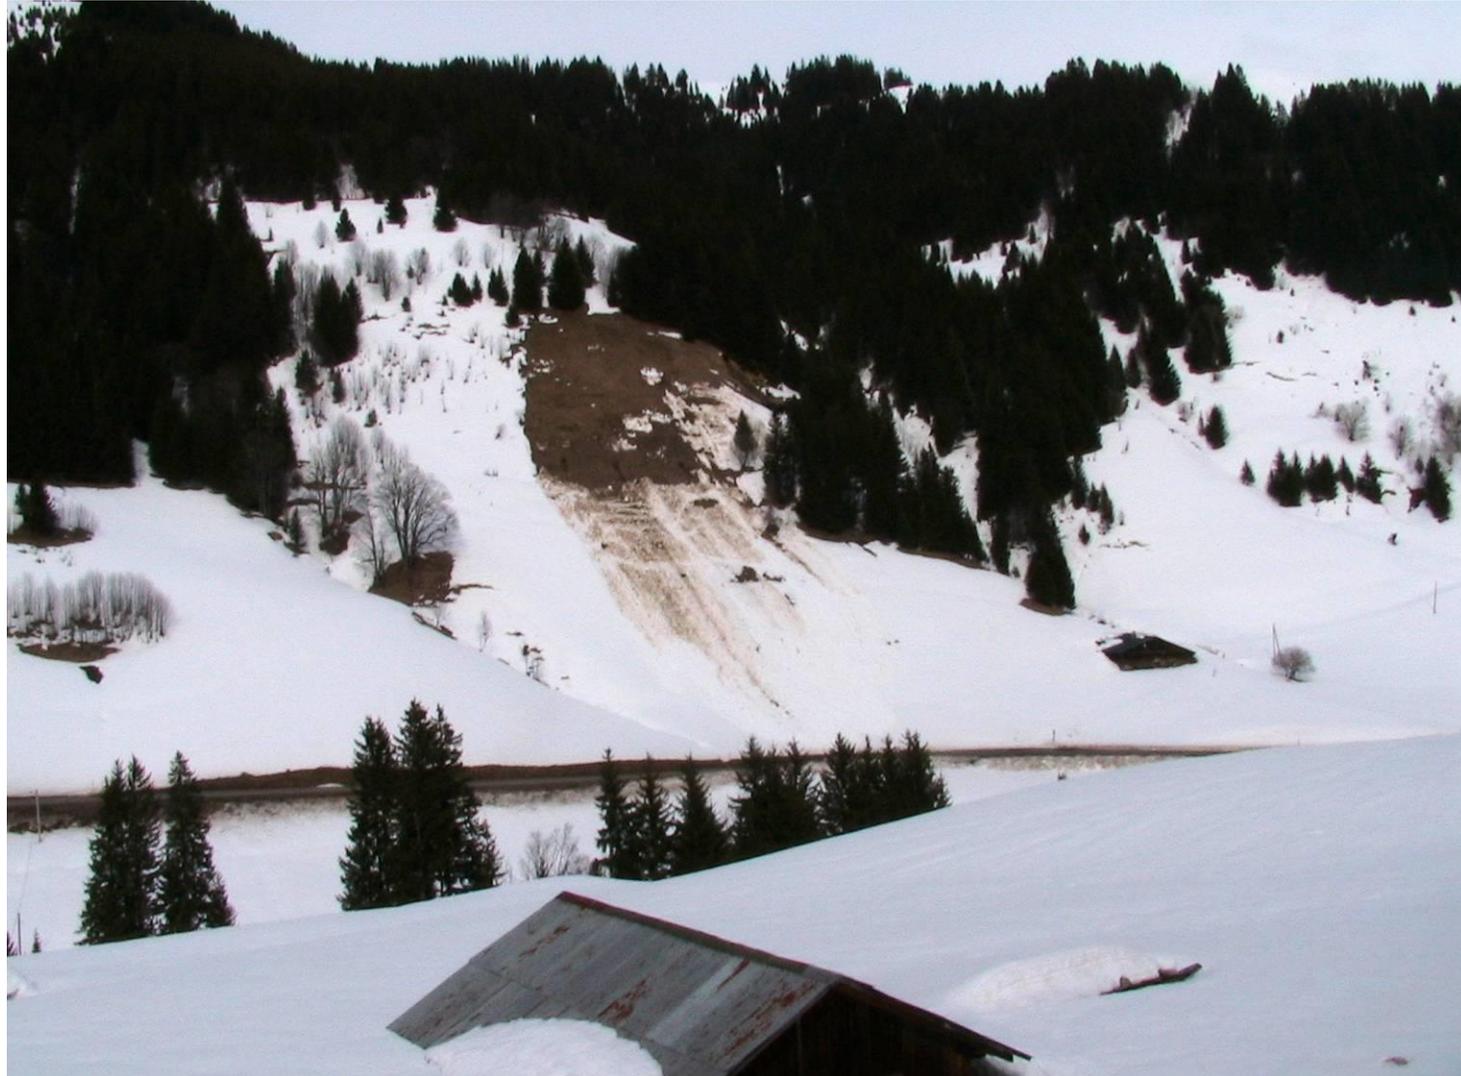
Avant

# RD 218B, Plan Dernier

## Traitement de coulée de neige par reboisement 2011

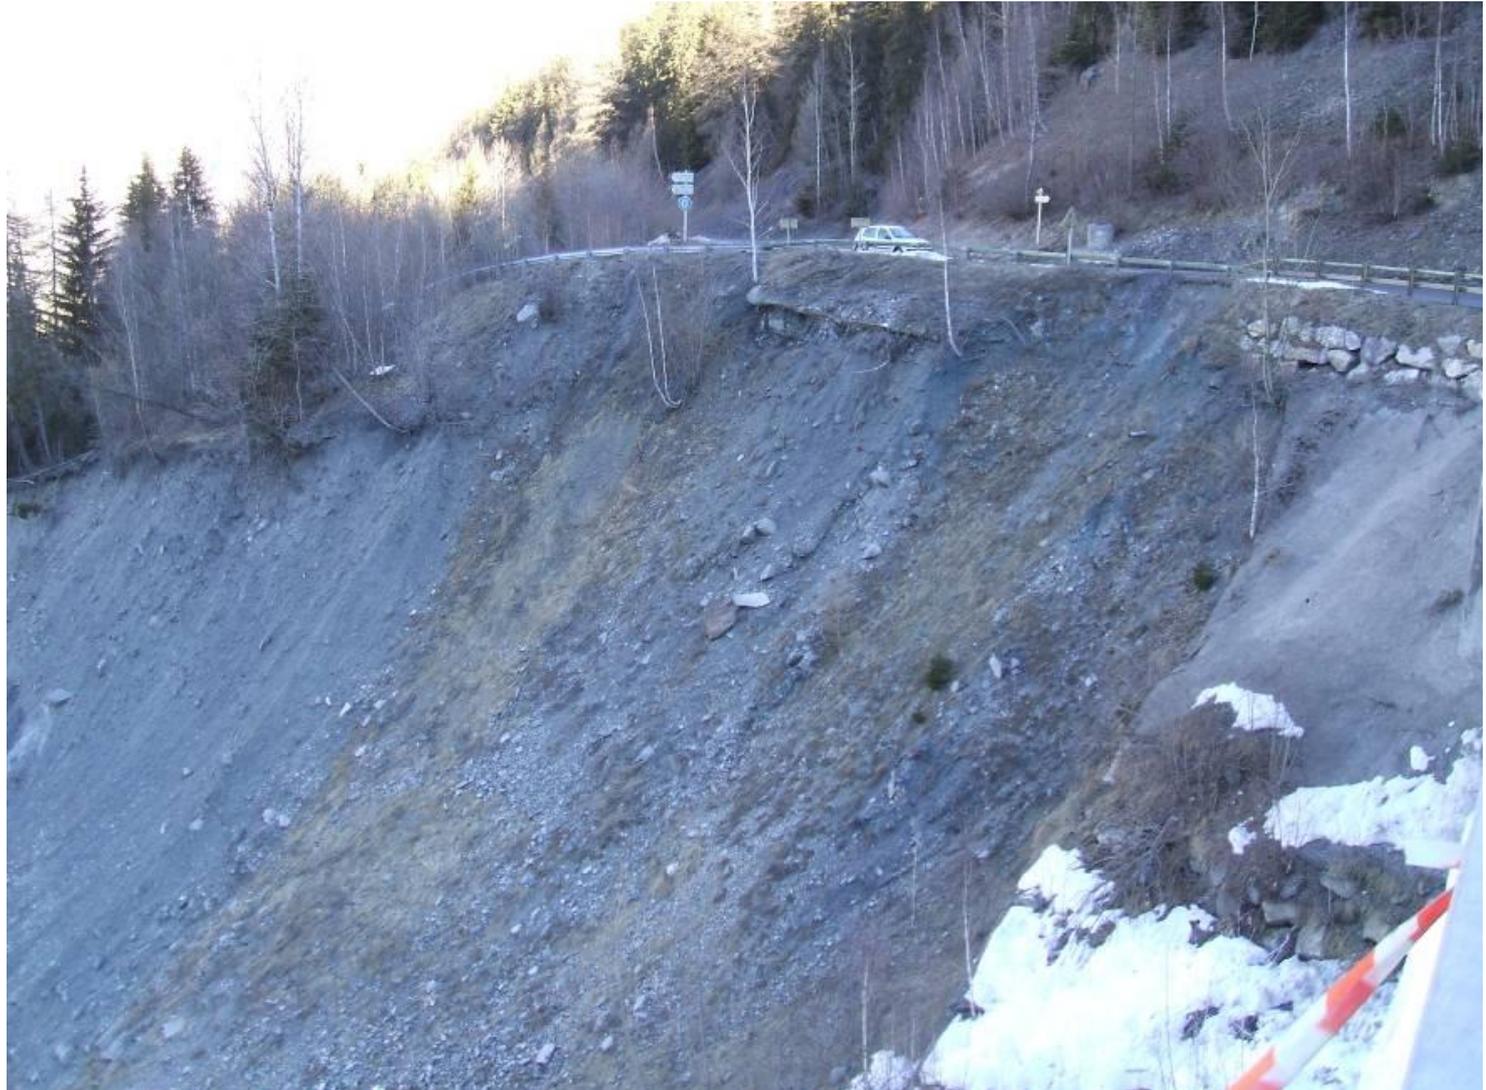
Avant

# RD 119, Ravines de la Ravoire

## Stabilisation de glissement superficiel par fascinage

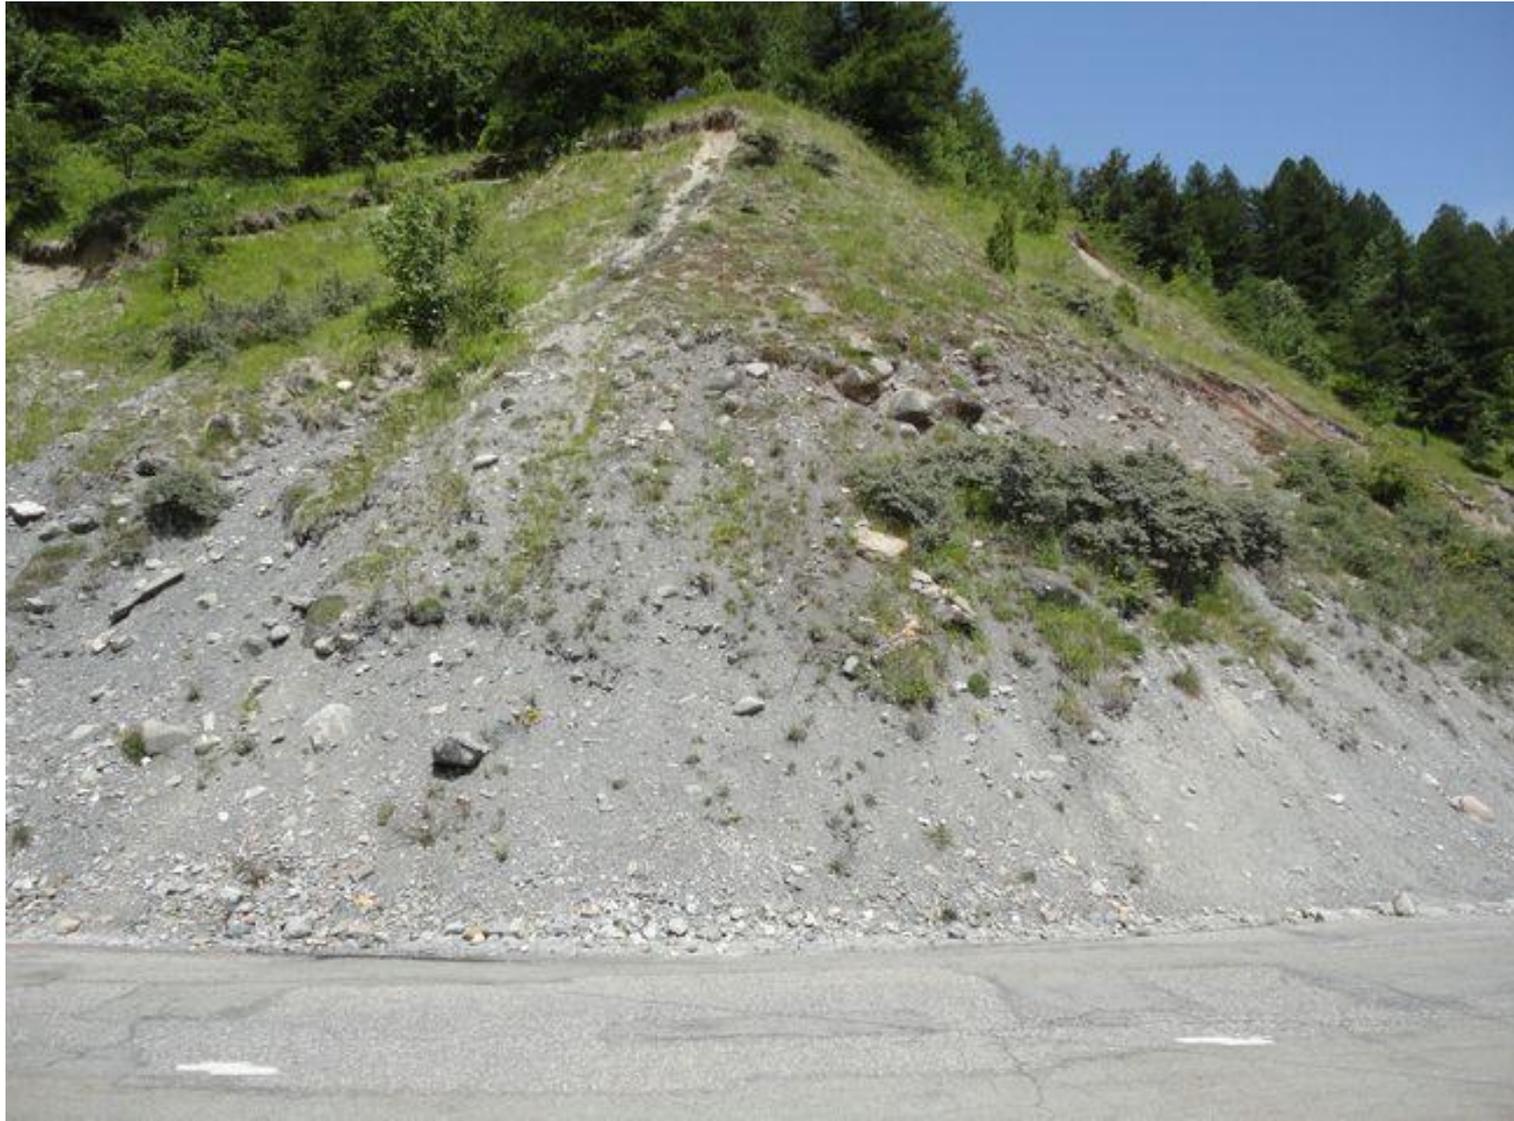
Avant

# RD 80, Albiez le Jeune

## Stabilisation de glissement superficiel par lit de plançons

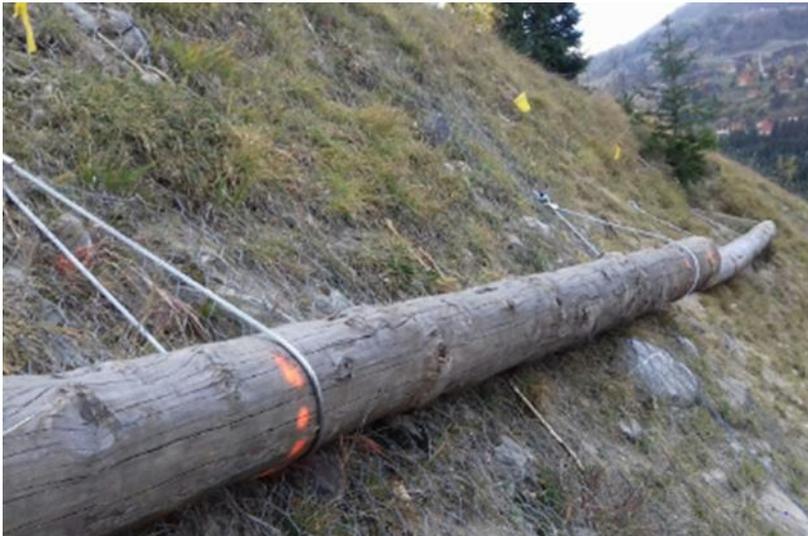
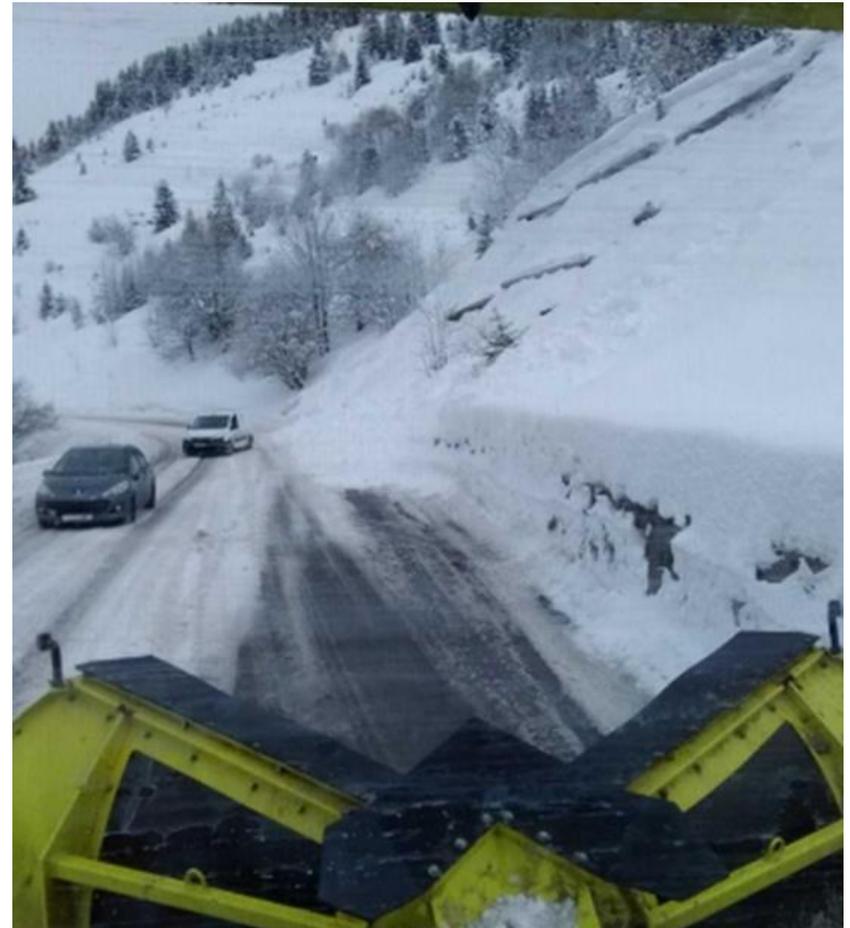
# RD119, Bourg Saint Maurice

## Stabilisation du manteau neigeux par grumes anti-reptation

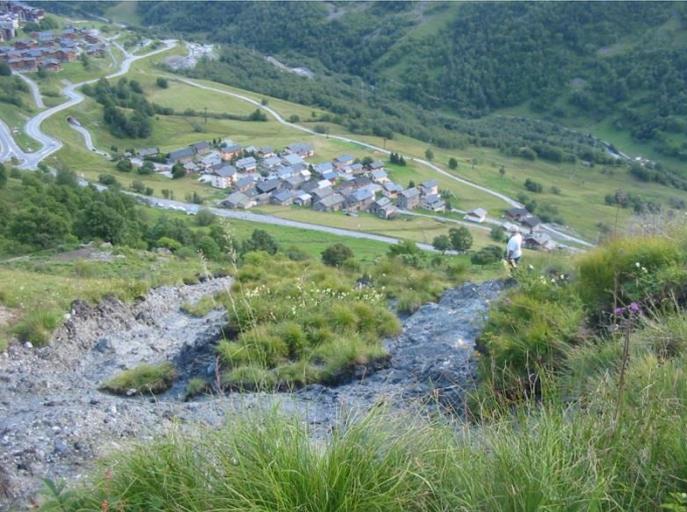
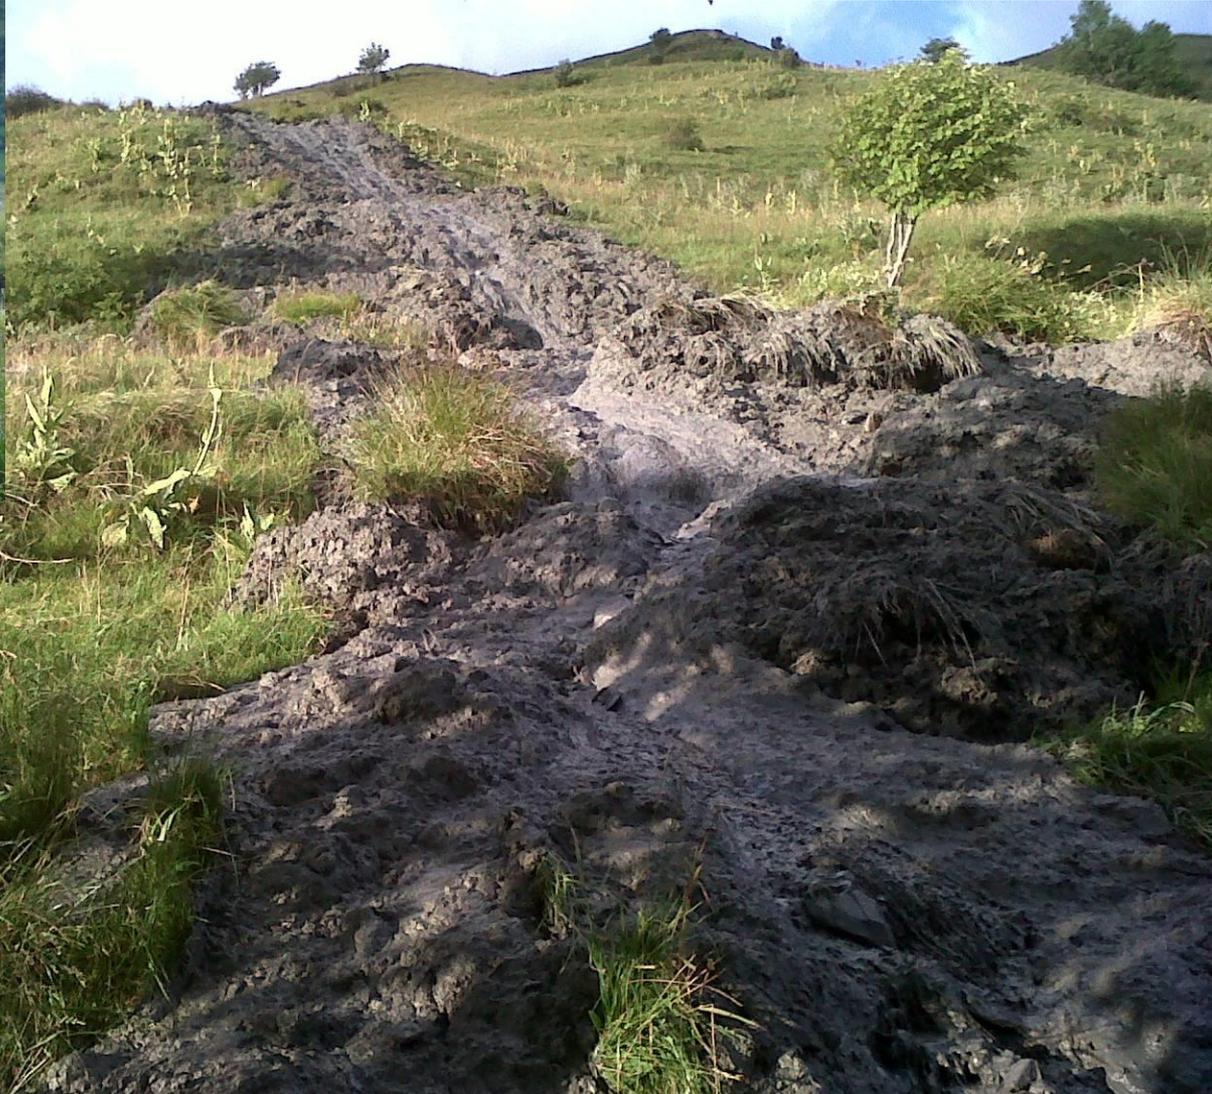
Avant

# RD 117, Le Levassaix

Drainage d'un versant par fagots de bois enterrés  
2011

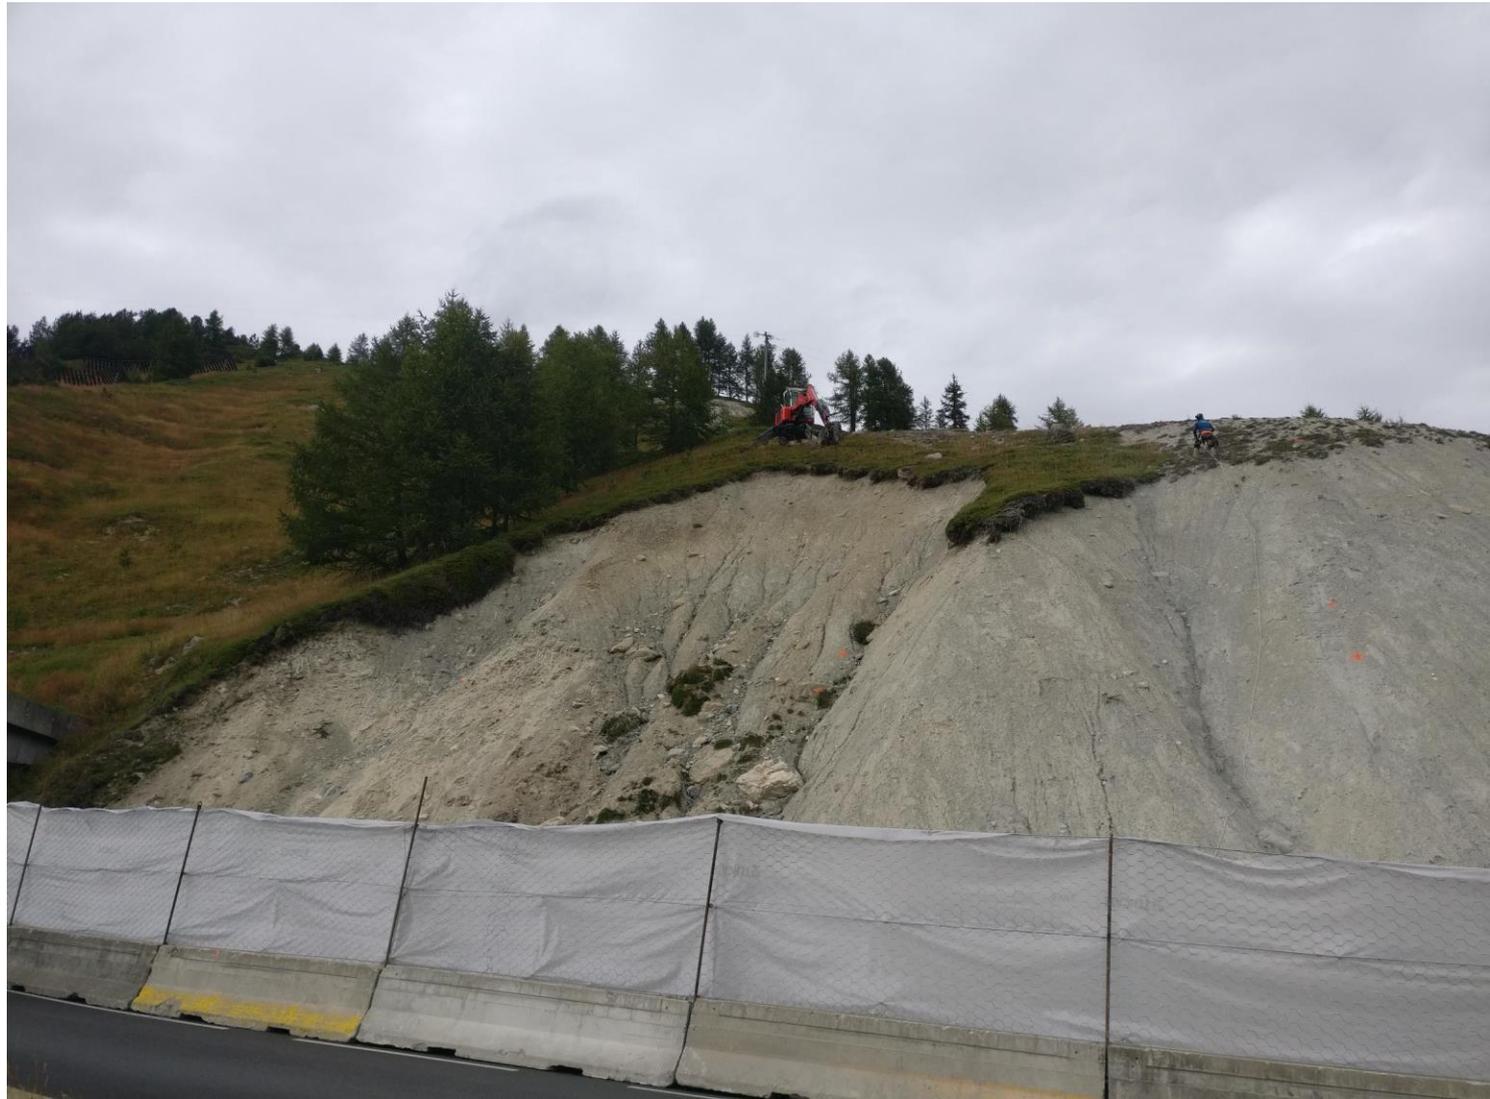
Avant

# RD 87A, Tignes

## Stabilisation d'un talus par Gratta Viva
