## Crue rapide torrentielle et coulée de boue

### Crue de l'Arly [Ensemble d'événements liés au même phénomène déclencheur]

- 2015-05-02
- France
- Haute-Savoie (74)
- Saint-Gingolph

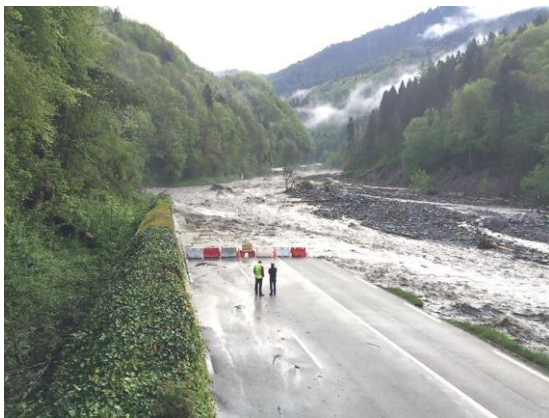
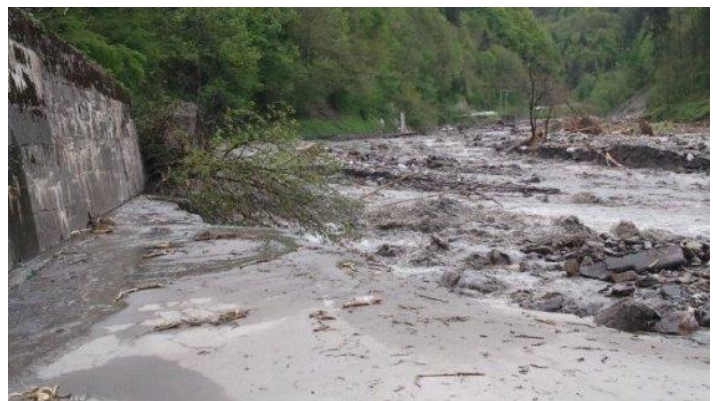
En Savoie, il est tombé, le 2 mai 2015, l'équivalent de 3 mois de pluie en une seule journée. Cet épisode de précipitations intenses a entraîné la crue de l'Arly.

- Suite à la violence de la crue, 400m de route ont été emportés (RD 12 12).
- L'érosion très importante provoquée par les précipitations abondantes et la force de la crue est à l'origine de plusieurs glissements de terrain.
- Le glissement le plus important, en amont du lieu-dit « Moulin Ravier » a apporté 300 000m<sup>3</sup> de matériaux dans la rivière.

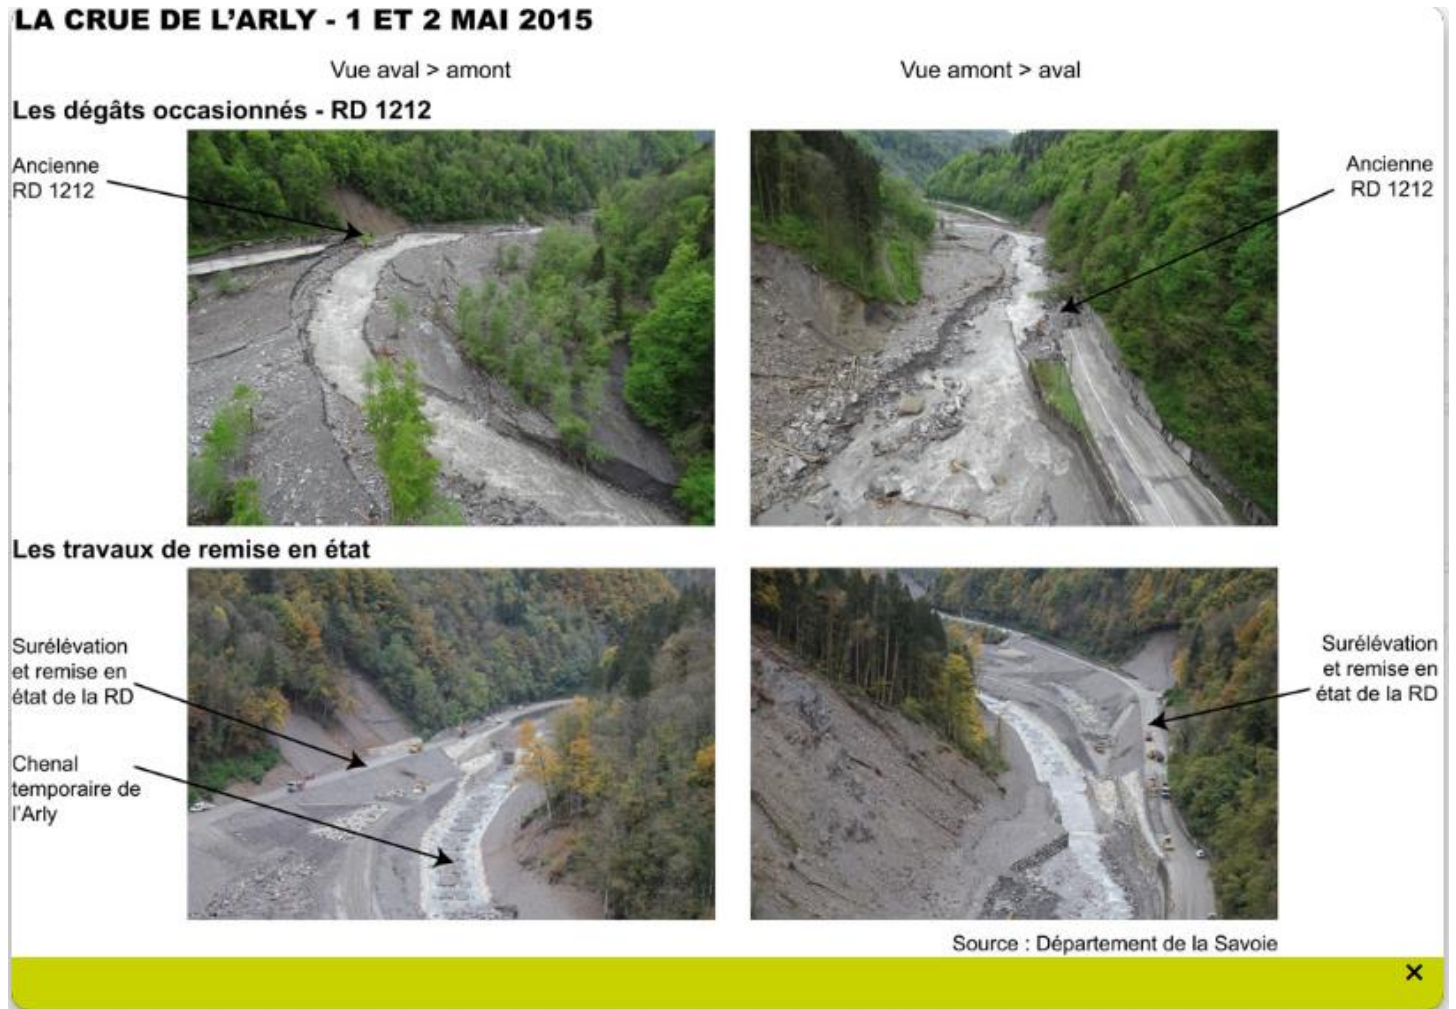
« L'ampleur des travaux implique leur étalement sur 2 ans. En 2015, le remblai routier a été reconstitué afin de permettre la réouverture de la RD1212 et l'Arly a été chenalisé temporairement en rive gauche. Des protections de berge en enrochement ont aussi été réalisées en pied d'un des deux glissements pour éviter que l'Arly ne le sape. La construction de la nouvelle rampe en enrochement aura lieu en 2016 et 2017, puis les protections de berge seront finalement mises en place sur le talus de la RD1212. » Département de Savoie
