Mouvements de Terrain

Glissement de terrain de l'Harmalière

- 2016-11
- France
- 38 (Isère)
- Commune de Sinard

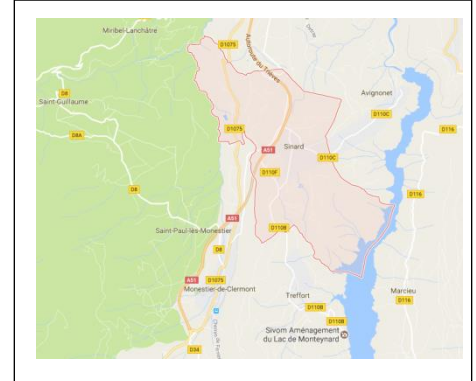
Fin de novembre 2016, dans la combe de l'Harmalière, après la réactivation d'un glissement argileux en juin de la même année, une chute d'une écaille argileuse s'est produite.

Les capteurs sismiques et de systèmes GNSS ont permis d'enregistrer les vibrations lors de la chute d'une écaille argileuse équipée d'un vélocimètre

Le site a été instrumenté à l'aide de capteurs sismiques et de systèmes GNSS à bas-coût et leurs mesures montrent que la situation a continué d'évoluer fortement.
