## Programmation - actions RN

**Hautes-Alpes**  
le département

# La programmation des actions

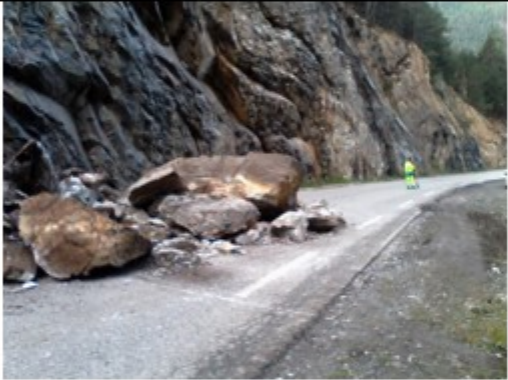
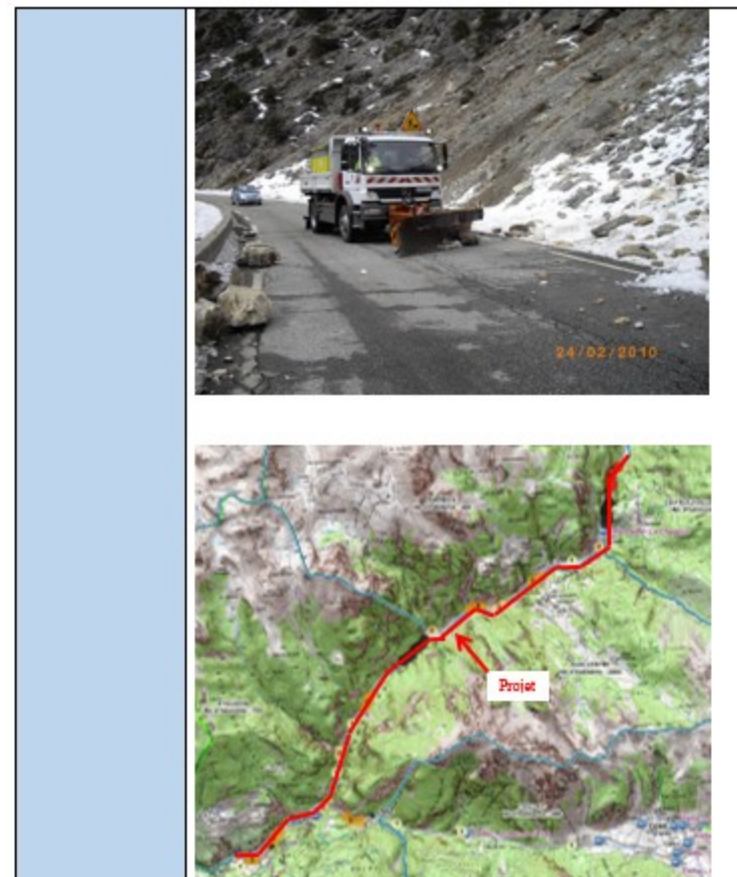
| Préconisations de travaux | Ouvrages de protection de falaise de tous types et variables selon les secteurs (écrans pare-blocs, déflecteurs, grillages, suppressions de masses...). |

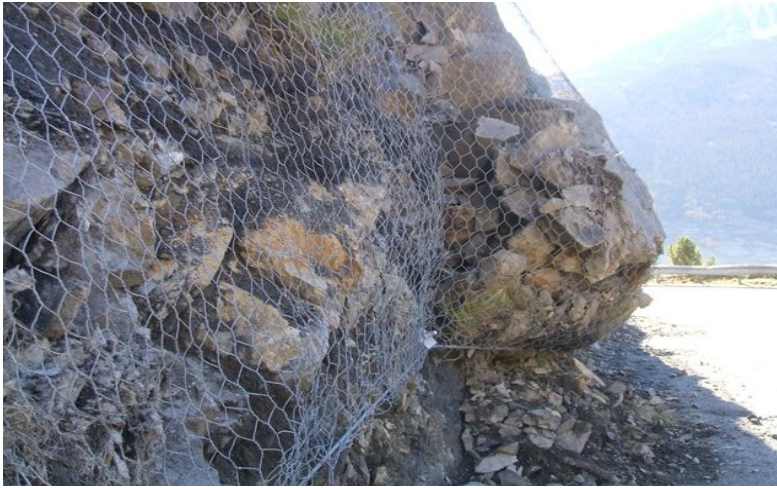
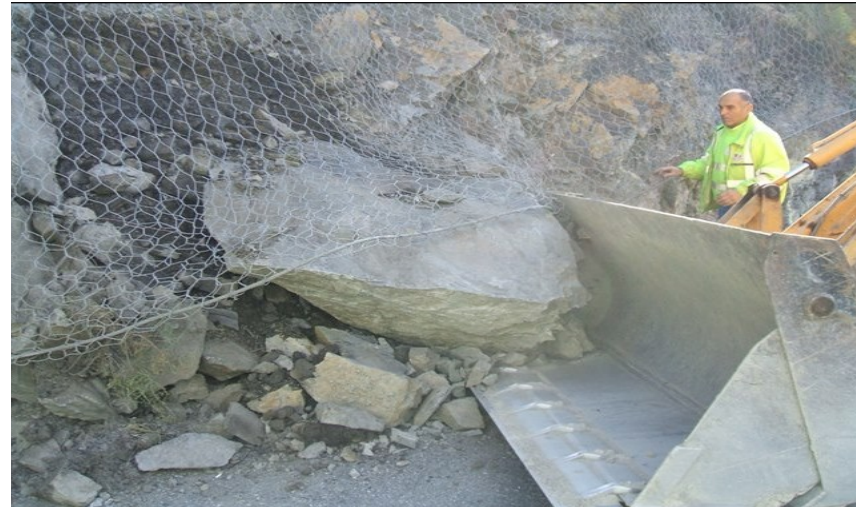
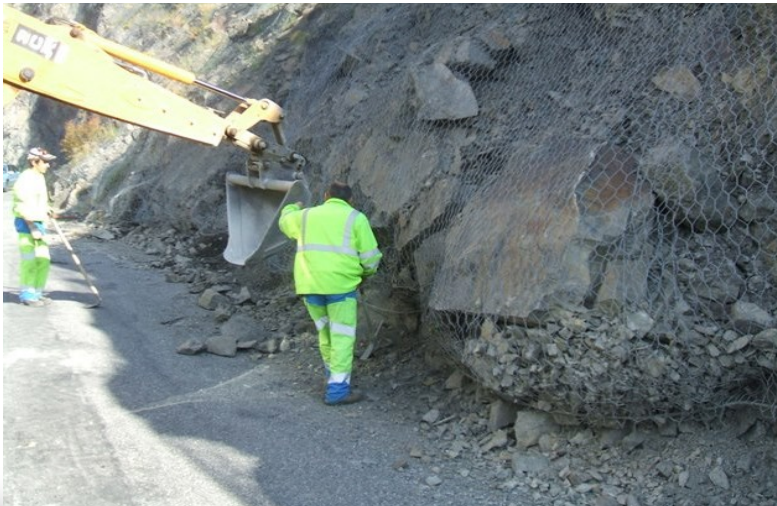
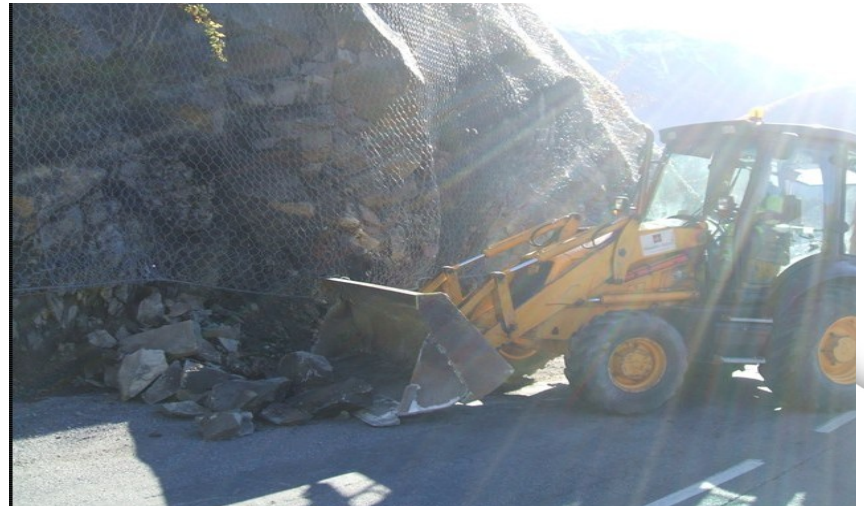
# Interventions en régie

- Entretien régulier grâce à la surveillance
- Moyens humains : équipe de volontaires polyvalents par Agence Territoriale :
  - 1 référent par Agence : responsables pôle route ou motivé
  - 1 équipe disponible tournant sur les différentes MT de son secteur, regroupant au mini 3 personnes par intervention :
    - 2 agents minimum en situation acrobatique (travail en binôme)
    - 1 agent sur la RD qui coordonne
    - 2 agents pour la gestion de la circulation si besoin
    - 1 agent pour l'évacuation des matériaux si besoin
- Moyens matériels :
  - Pour les purges : cannes à purges
  - Pour l'élagage : longue armée, pioche à racines, petite tronçonneuse, grands sécateurs à long manche
  - Pour les réparations sur ouvrages : petit matériel (pièces d'accastillage, câble, grillage, clé dynamométrique, grenouille...)
