Mouvements de Terrain

Glissement de terrain à Embrun

- 2017-12-29
- France
- Hautes-Alpes (05)
- Commune Embrun

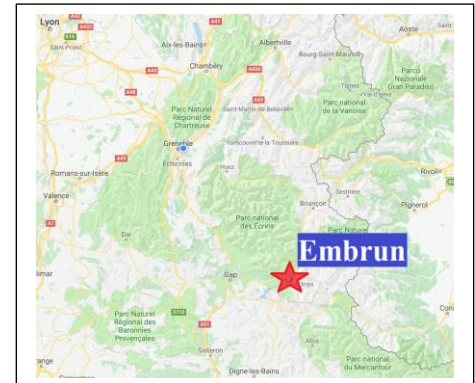
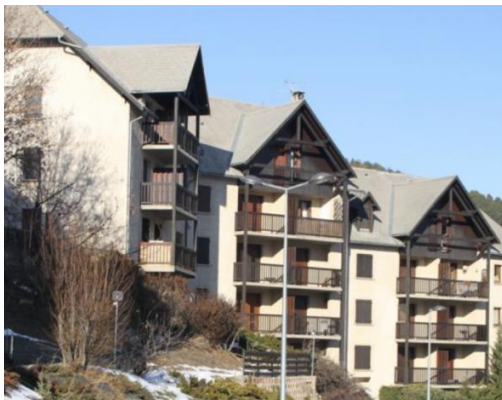
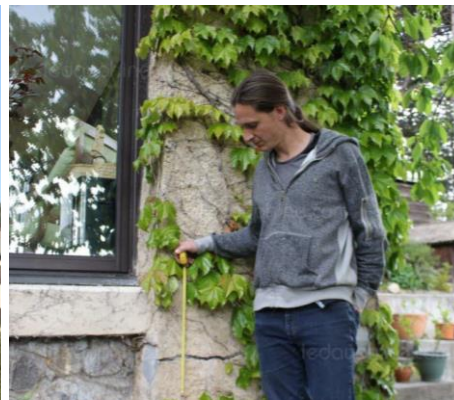
Une partie de la ville d'Embrun touchée par des glissements de terrain.

Des fissures sont apparues dans et sur plusieurs maisons des quartiers.

« Des premiers constats, il semble que le versant de la Belotte soit concerné par la remise en mouvement d'un ancien glissement profond affectant un versant assez large et fortement urbanisé. Un diagnostic plus complet et plus large doit toutefois être mené pour mieux appréhender les mécanismes de remise en mouvement afin de proposer des solutions pour maîtriser le glissement » (Alpes du Sud)
