Commune de Thorame Haute

Travaux de protection contre les chutes de blocs au hameau de Peyresq

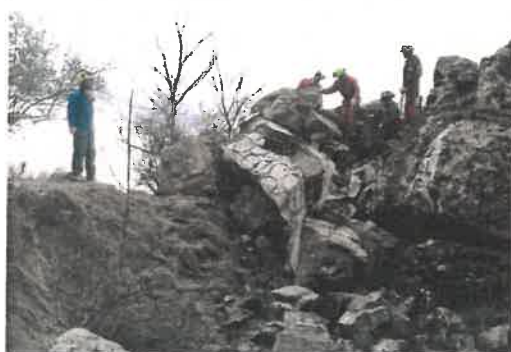
Purge de blocs

- **Des purges** : il s'agissait, après mise en place de la protection des enjeux en aval, de purger la masse, soit naturellement, soit à l'aide de cannes à purge ou de vérins hydrauliques. Cette technique était envisageable lorsque les enjeux en aval étaient faibles, facilement protégeables et que la purge ne risquait pas de déstabiliser le reste du massif. Une masse de plusieurs m³ menaçant directement des habitations à l'Est du village a été purgée après l'avoir fragmenté en petits blocs sur une zone sans enjeu. Dans le cadre des travaux il a été réalisé 15 jours de purge à deux personnes.

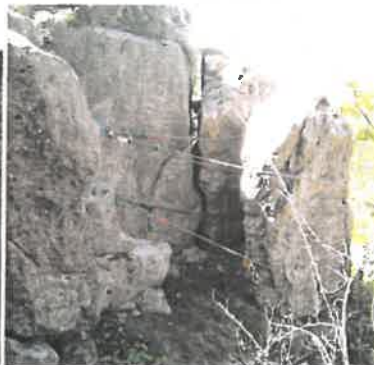
Canevas de câbles

- **Des canevas de câble** : il s'agissait de la mise en place contre la masse d'un ou plusieurs câbles rattachés à des barres métalliques (GEWI) ancrées dans une masse voisine stable. Cette technique était généralement destinée aux blocs isolés de taille petite ou moyenne.

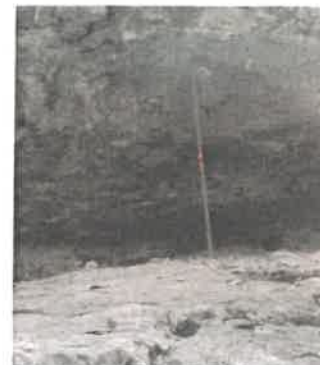
Témoïn de surveillance

- **Des témoins de surveillance** : il s'agissait de la mise en place de dispositifs composés de deux armatures métalliques scellées dans deux blocs permettant de suivre dans le temps la position relative de l'un par rapport à l'autre et de détecter un mouvement.

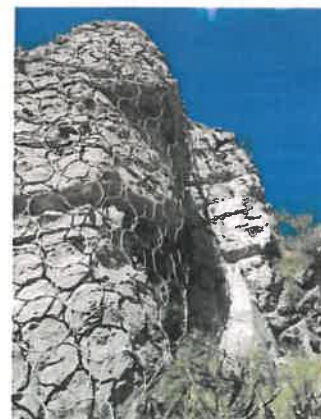
Filet à anneaux

- **Des filets à anneaux** : il s'agissait de la mise en place autour de et sur la (les) masse(s) instable(s) d'un filet composé par un assemblage d'anneaux métalliques assemblés en usine. Les filets à anneaux surnommés 'filets ASM' ont été plaqués sur les instabilités à l'aide de câbles raccordés à des barres métalliques (GEWI) ancrées dans une masse voisine stable.

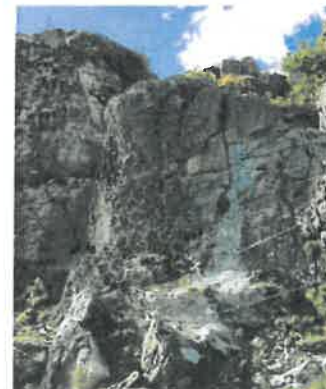
Filet à anneaux

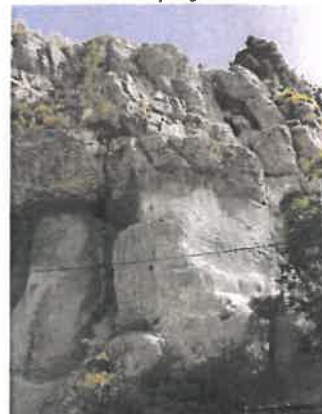
Béton projeté

- **Des butons en béton** : il s'agissait de projeter du béton par voie sèche sous ou contre la masse instable pour, dans la majorité des cas, combler un vide sous celle-ci (ou contre celle-ci) qui est à l'origine de son instabilité. Des armatures acier ont été mises en place pour armer le béton. Du béton a par ailleurs été projeté contre un colonne de roche pour stopper son érosion.

Compte tenu des contraintes paysagères liées au site, les bétons ont été colorés d'une teinte proche des rochers du site.
