GLISSEMENTS

Commune du Pöet-en-Percip

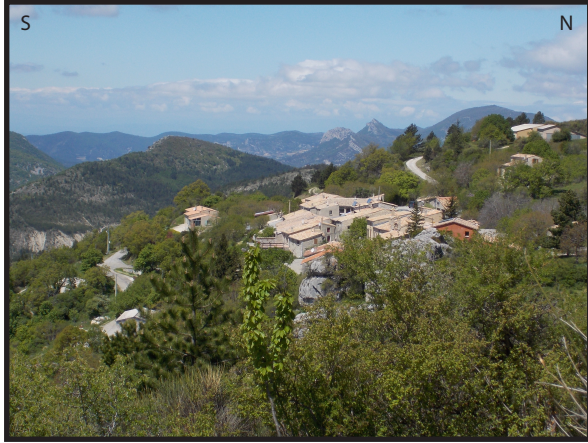
Photographie de la commune du Pöet-en-Percip, situé à quelques mètres sous le glissement de terrain

Partie de la falaise calcaire qui a glissé

Loupe de glissement

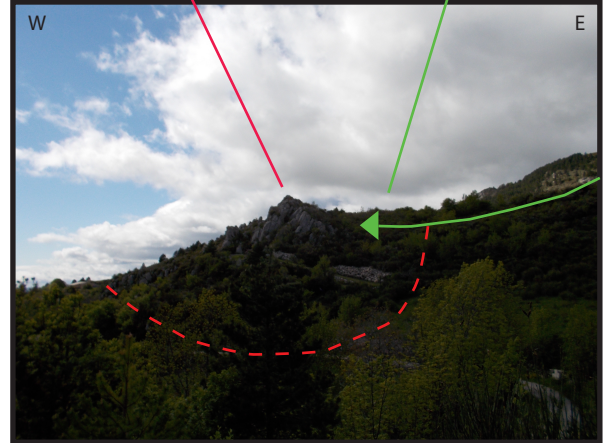
Photographie de la vallée d'Izon-la-Bruisse mettant en évidence le risque d'éboulements

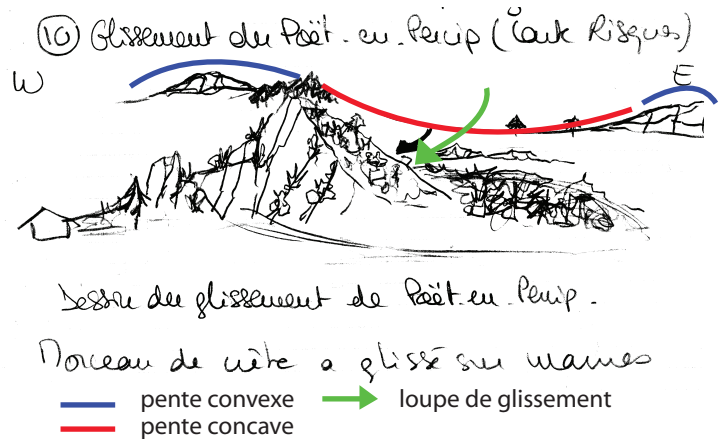
- Lithologie : bancs calcaires massifs au sommet qui reposent sur des alternances de bancs calcaire et de lits marneux plus tendres
- Roche calcaire située sur la crête très fracturée
- Orientation NE-SW et pente = 20°
- Loupe de glissement très visible
- Présence d'un bourrelet à la base du glissement
- Deux pentes convexes sont situées de part et d'autre du glissement qui présente une pente concave
- La présence de végétation sur le glissement indique qu'il s'agit d'un glissement assez ancien
- Glissement de 500m de large * 250m de hauteur pour un dénivelé estimé à 40m
