## Journée technique d'échange entre territoire TAGIRN et STEPRIM

**Vendredi 4 juin 2021**

Communauté de Communes de la vallée de l'Ubaye Serre-Ponçon (CCVUSP)

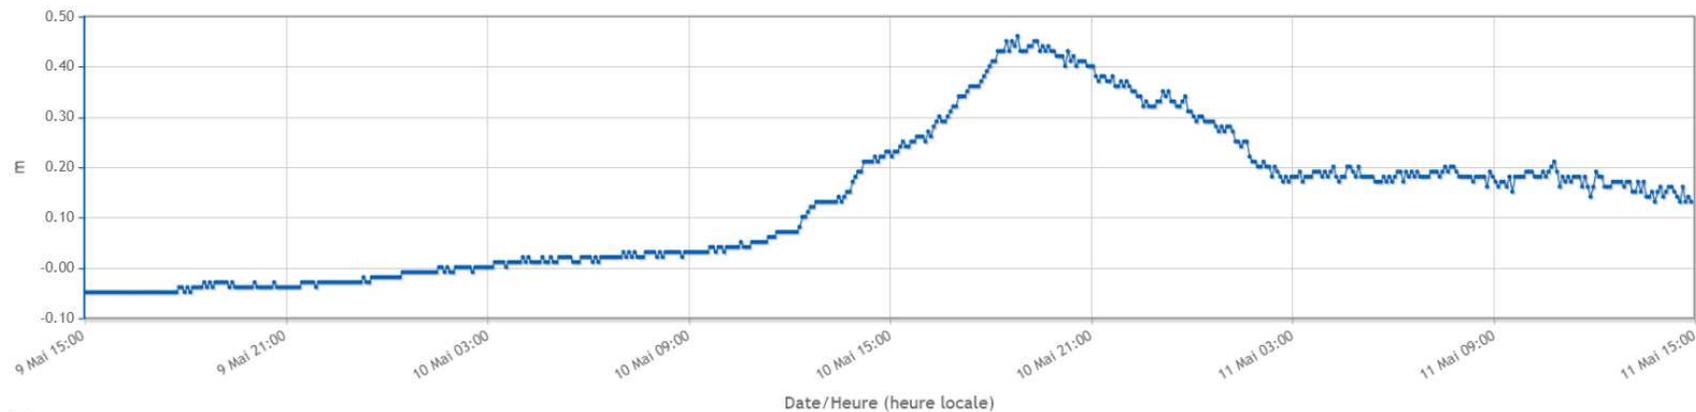
- Ubaye La Condamine

- Le niveau a atteint 0.46 m à l'échelle à 18h50
- Soit 20 cm sous le seuil d'une période de 2 à 5 ans

Champ Félèze > Hauteur d'eau

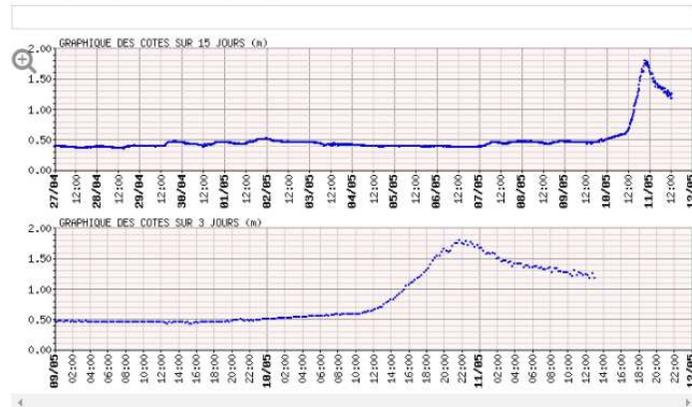
( Barcelonnette ) Graphiques des COTES en m , dernière valeur 1.17 m le 11/05/2021 - 13:00

- Pic 21h45 à Barcelonnette pour une hauteur de 1.81 m et un débit de 139 m3/s, resté ensuite à 1.77 m jusqu'à 23h00
- Crue d'une période de retour approchant les dix ans

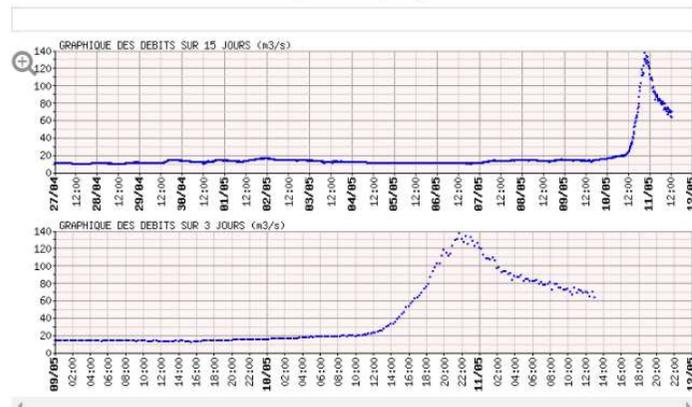
( Barcelonnette ) Graphiques des DEBITS en m3/s , dernière valeur 63.6 m3/s le 11/05/2021 - 13:00

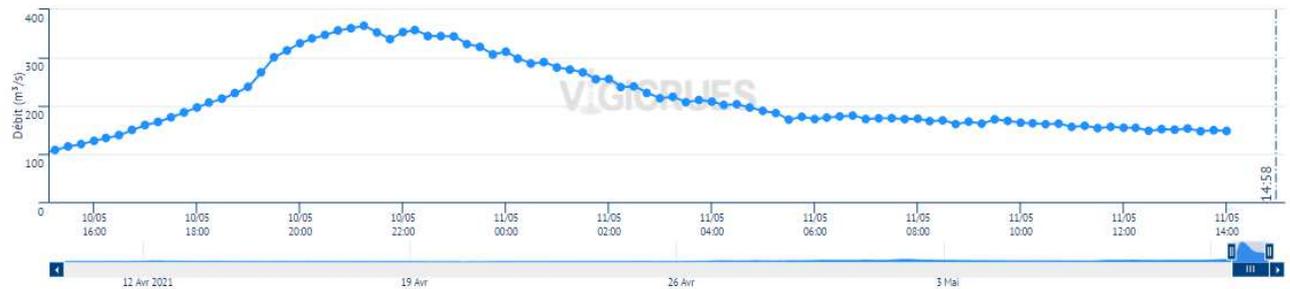
- La hauteur échelle a atteint un pic de 3.45 m (366 m3/s) entre 21h et 21h30
- Crue d'une période retour supérieure à 20 ans

Le Lauzet-Ubaye [Roche-Rousse] (Ubaye) - Débits - 11/05/2021 14:58

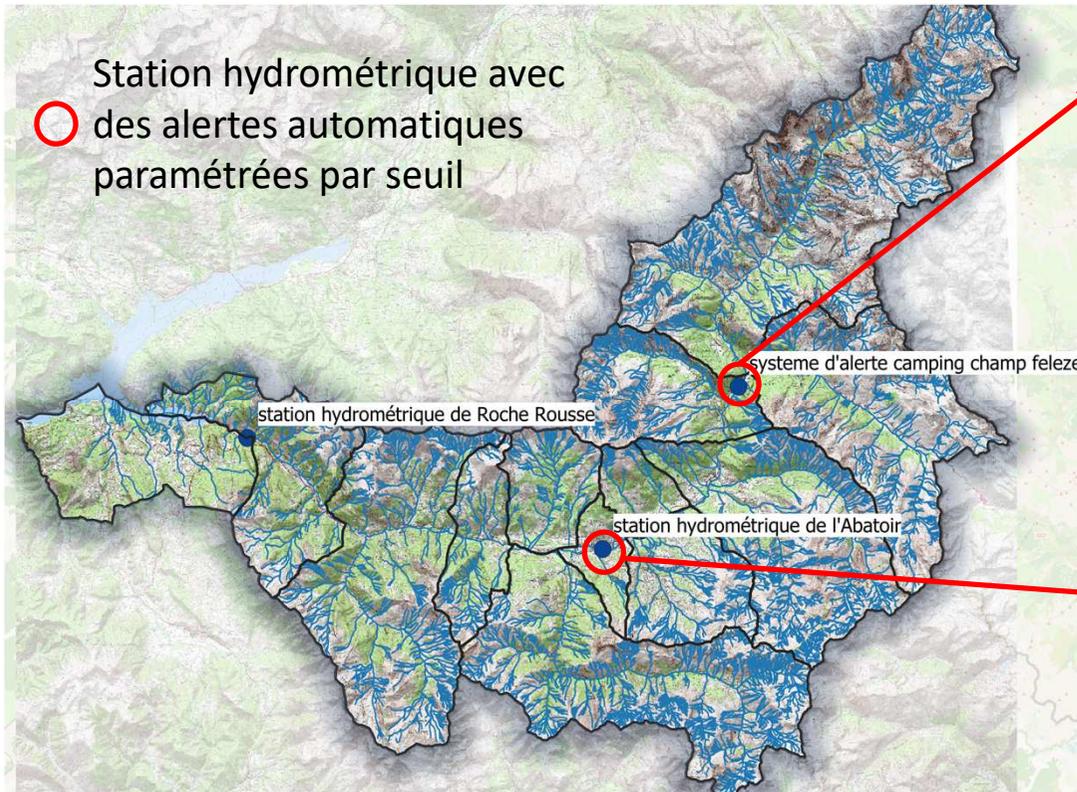
Station de la Condamine (Commune)		
Seuil 2 : mise en sécurité	127 cm	100 m <sup>3</sup> /s (Q10)
Seuil 1 : Préparation	65 cm	50 m <sup>3</sup> /s (Q5)
<b>Pic de crue du 10 mai</b>	<b>46 cm</b>

Station de Barcelonnette (DREAL)		
Niveau de dangers EDD	320 cm	270 m <sup>3</sup> /s (Q25-Q50)
Niveau de protection EDD	250 cm	165 m <sup>3</sup> /s (Q10)
Niveau 2 PCS (Seuil d'évacuation)	200 cm	
<b>Pic de crue du 10 mai</b>	<b>181 cm</b>	<b>138 m<sup>3</sup>/s</b>
<b>Niveau 1 PCS (Seuil d'alerte)</b>	<b>155 cm</b>	<b>103-105 m<sup>3</sup>/s</b>

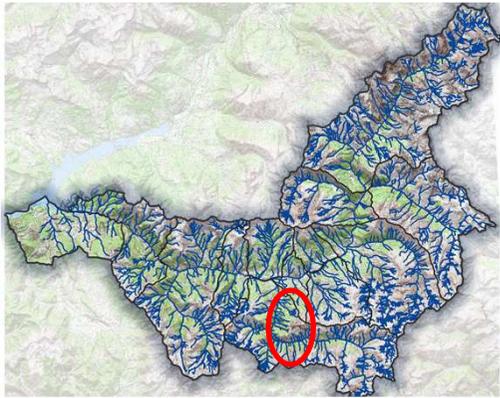
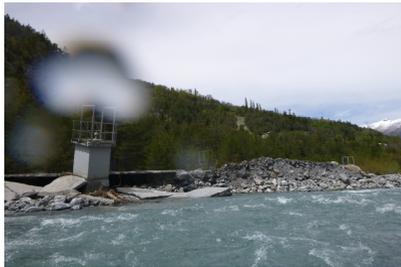
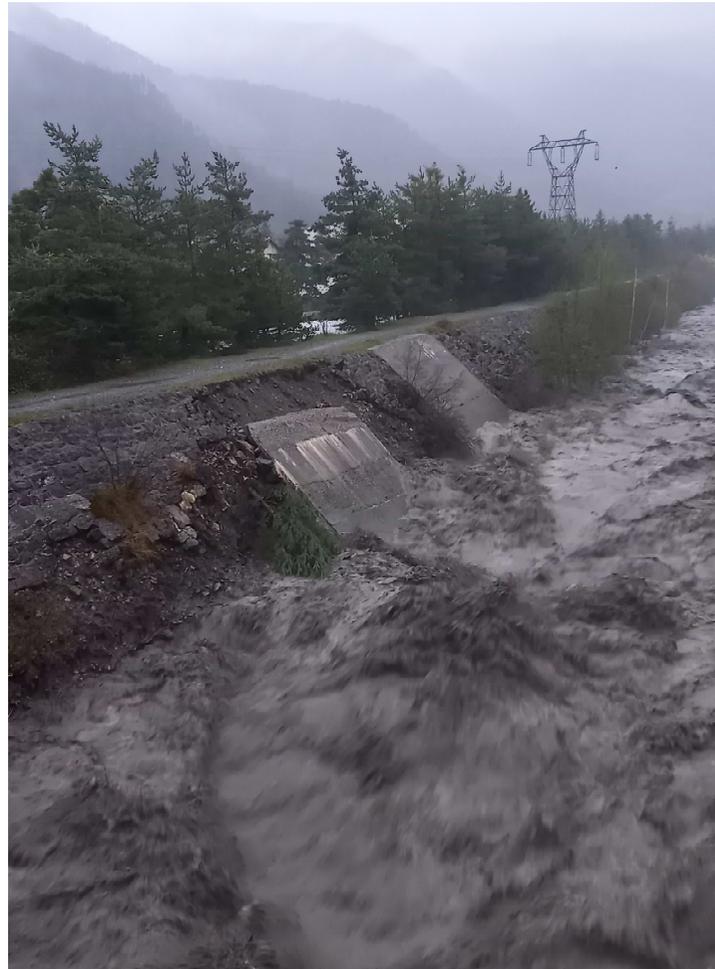
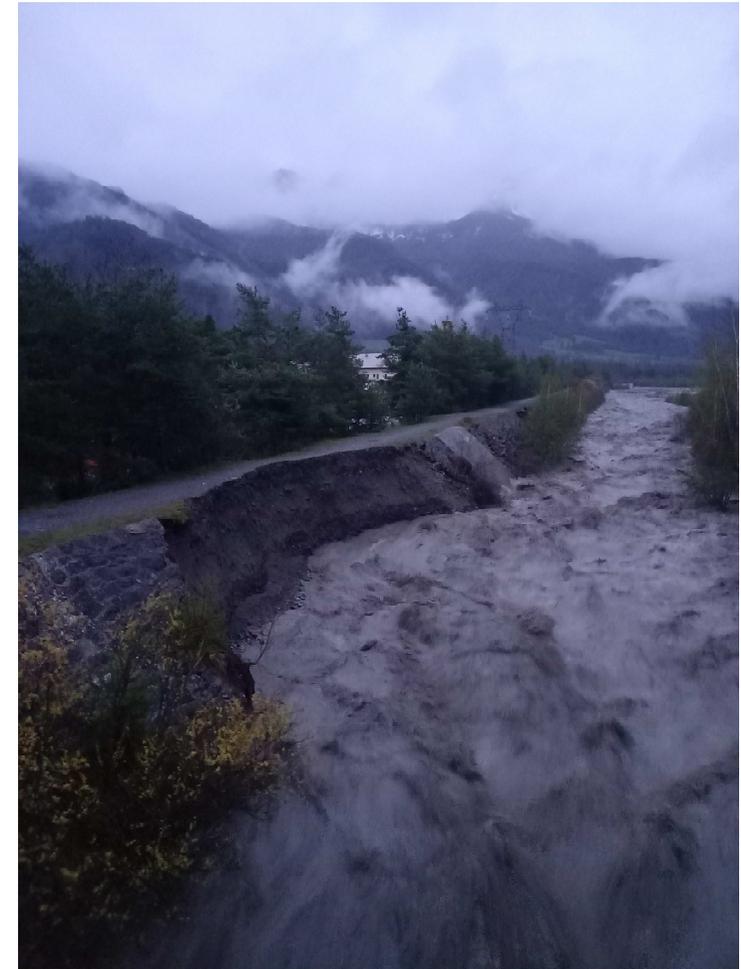
➔ Bachelard

- Rupture de digue
- Destruction d'un captage AEP

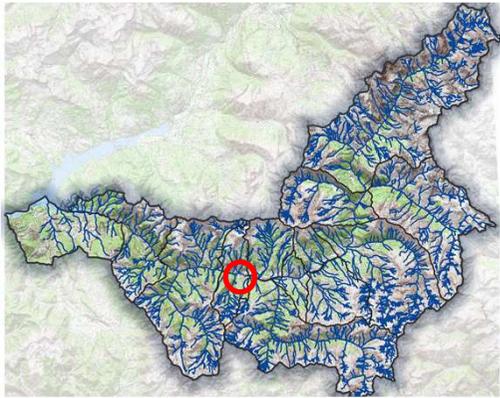
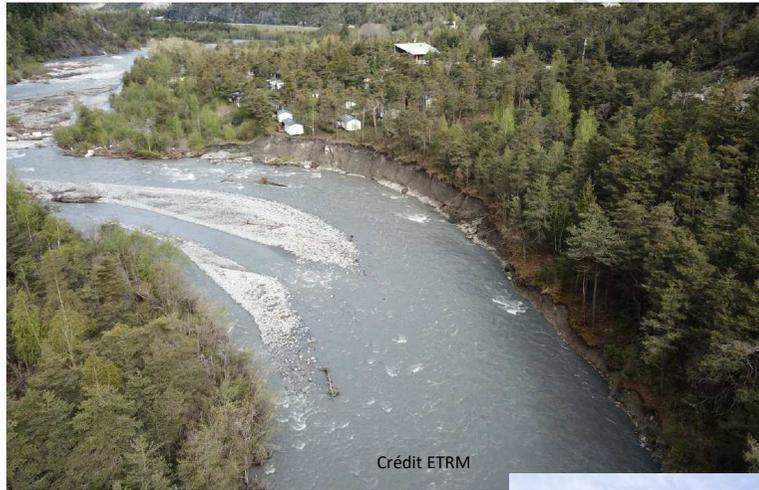
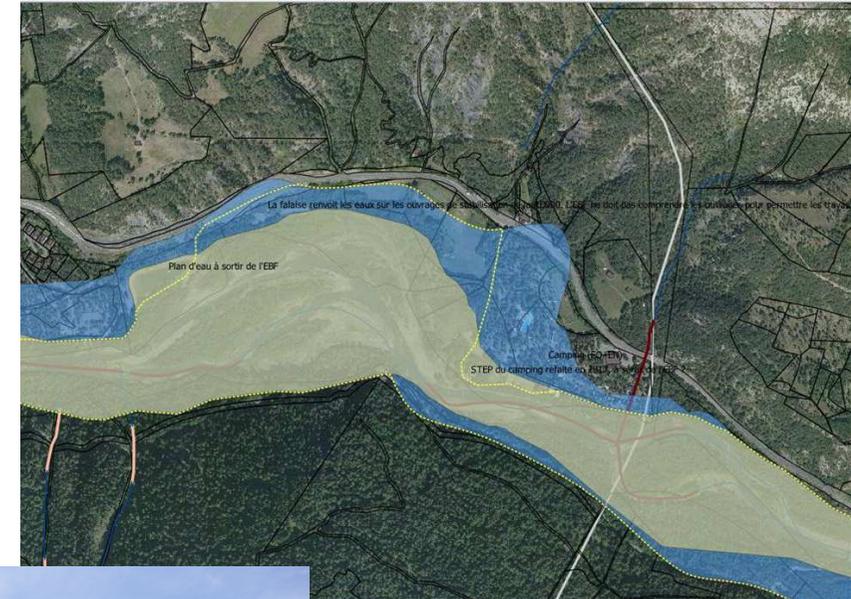
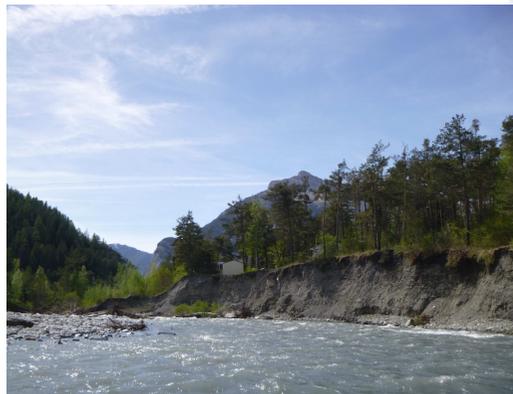
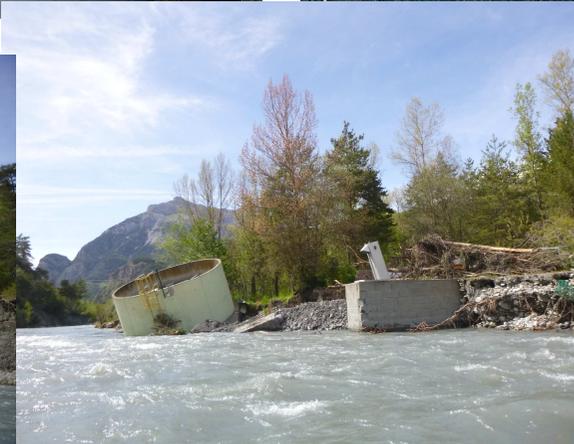
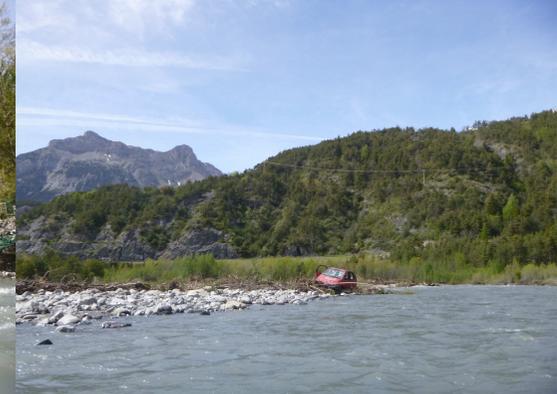
## → Camping de l'Ubaye

- Un mobile home emporté
- Destruction de la STEP

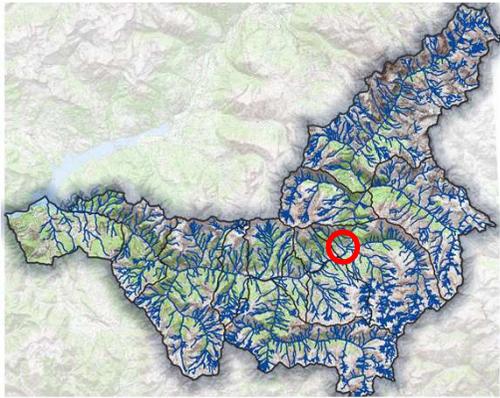
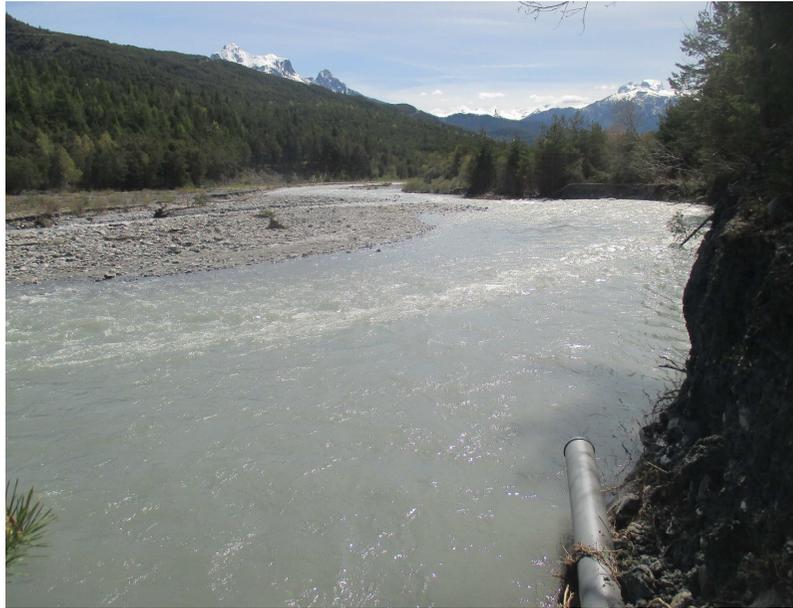
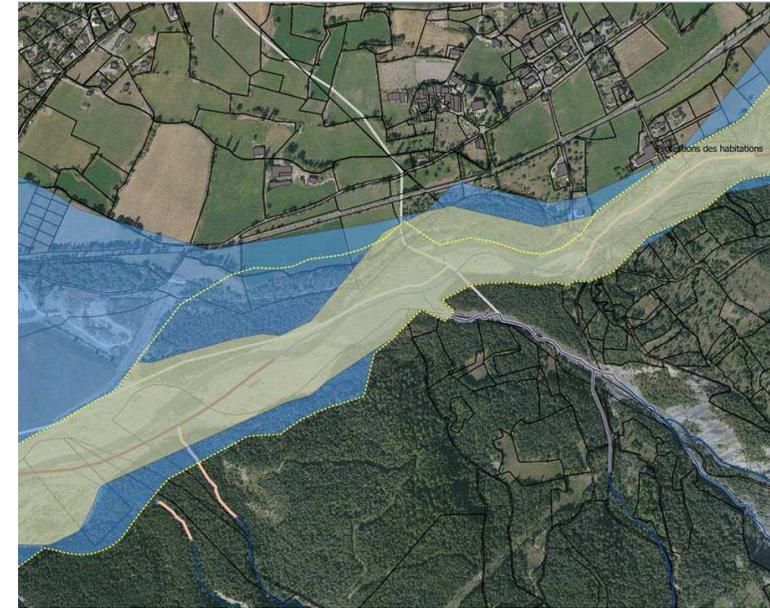
➔ Réseau Jausiers Les Davis

- Rupture de la canalisation

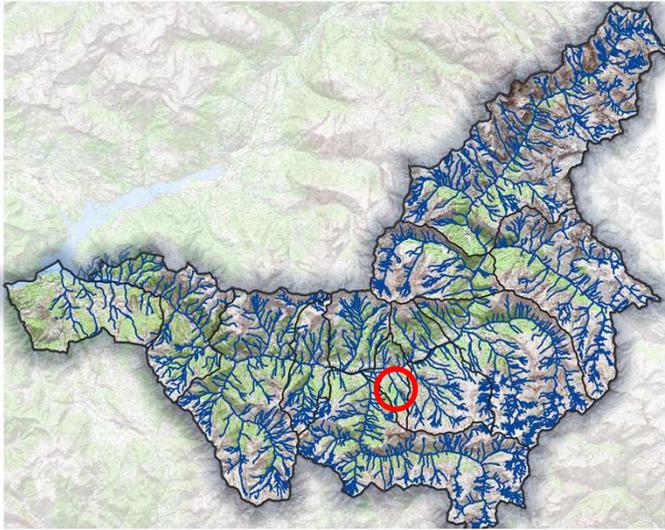
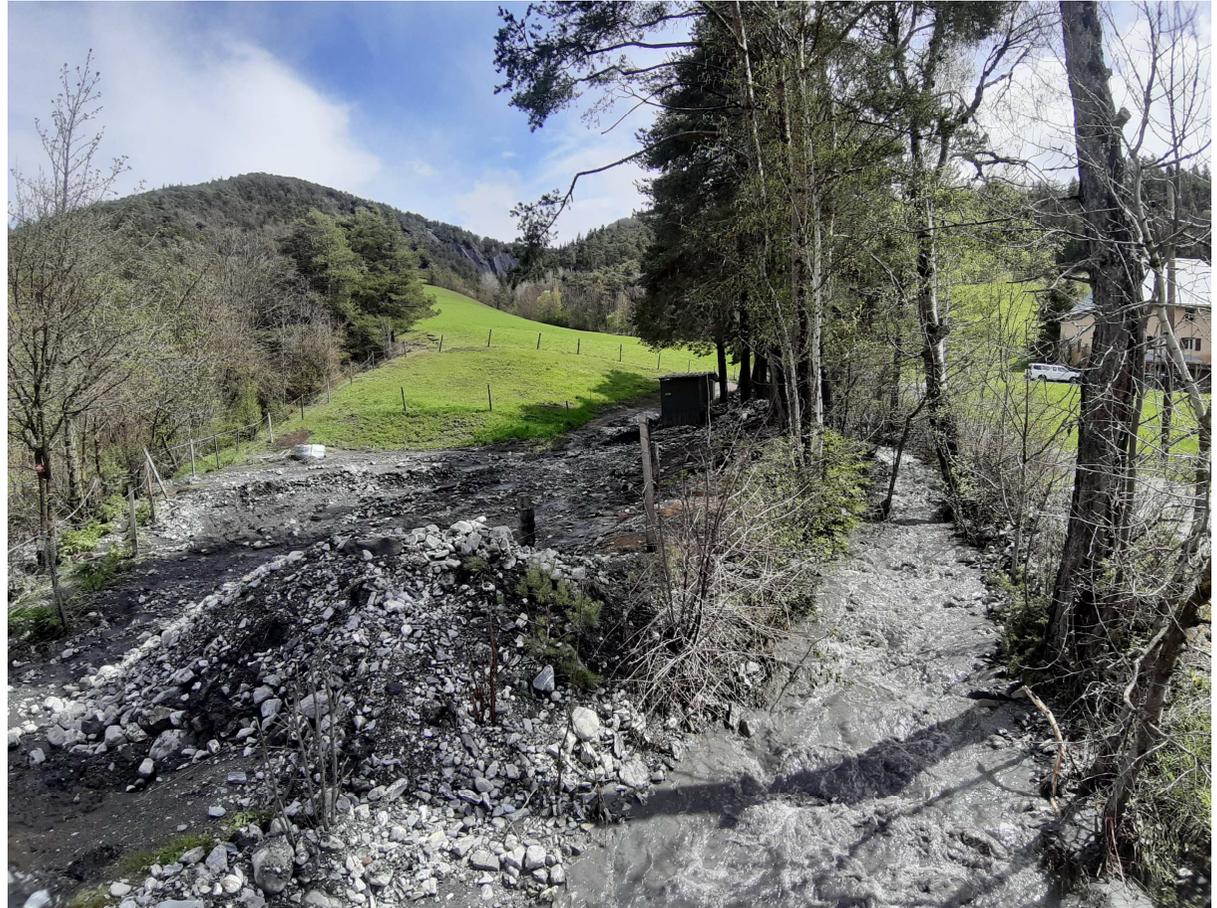
➔ Torrent du Bouguet à Barcelonnette

- Comblement du lit
- Débordement et engravement

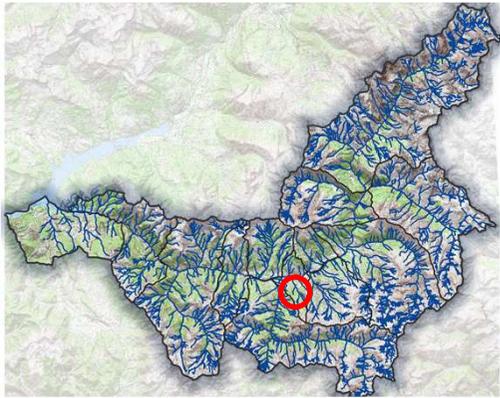
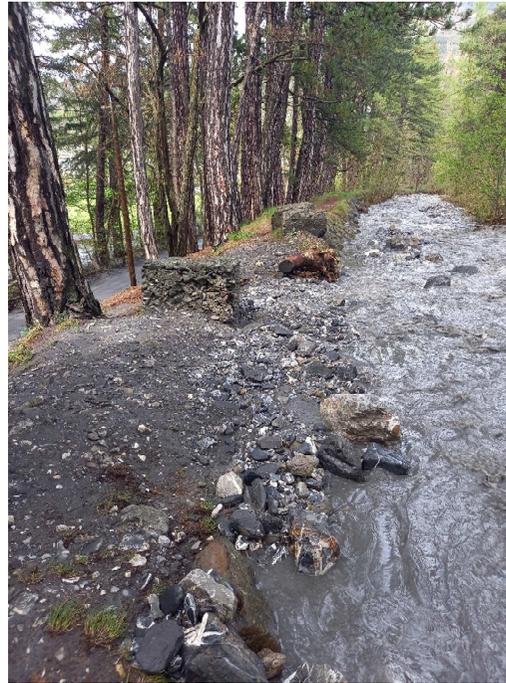
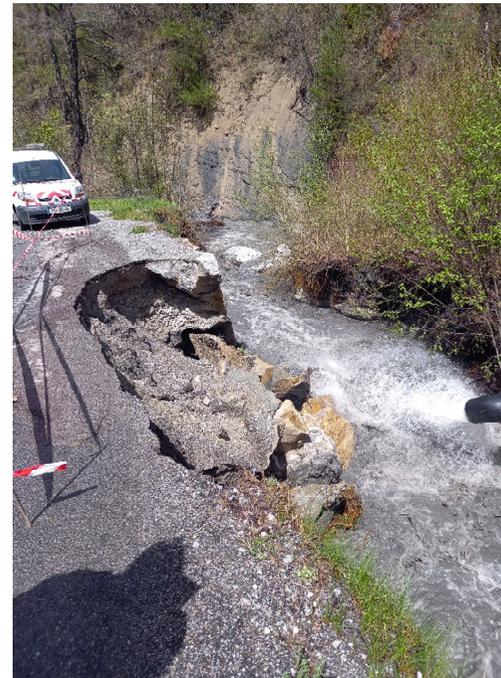
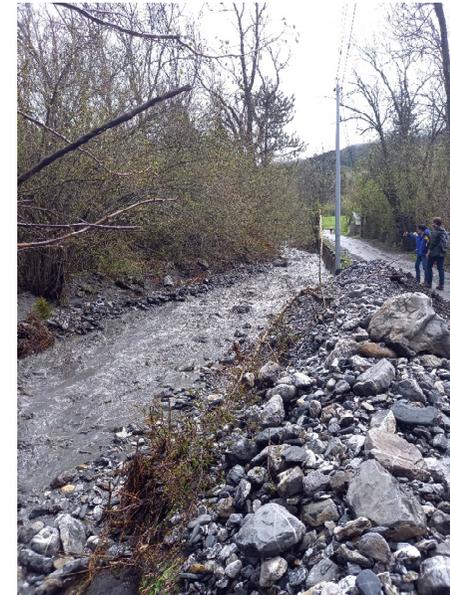
➔ Torrent du Gaudissard au niveau de la confluence avec l'Ubaye

- Comblement du lit
- Risque d'embâcle
- Débordement ponctuel
- Dégradation d'ouvrage de protection, voirie et effondrement de berge

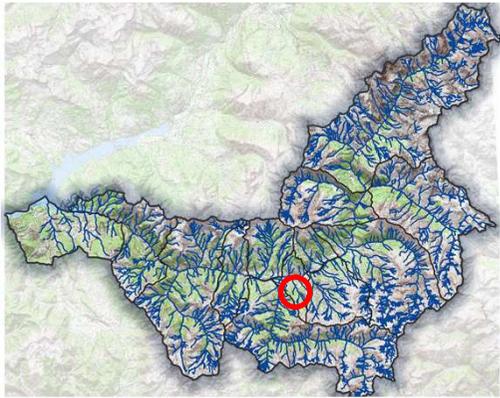
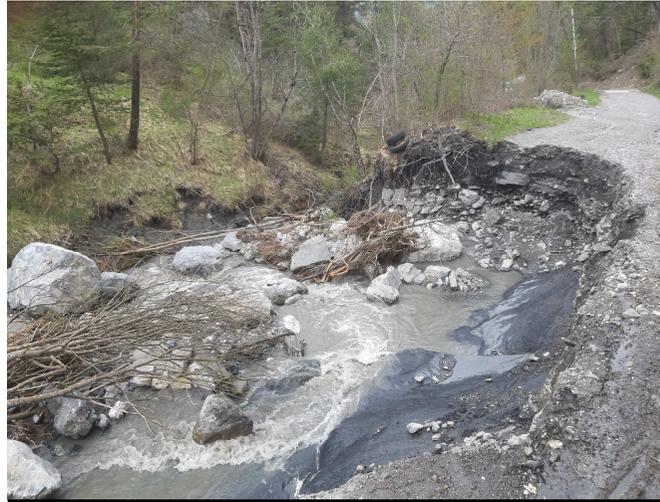
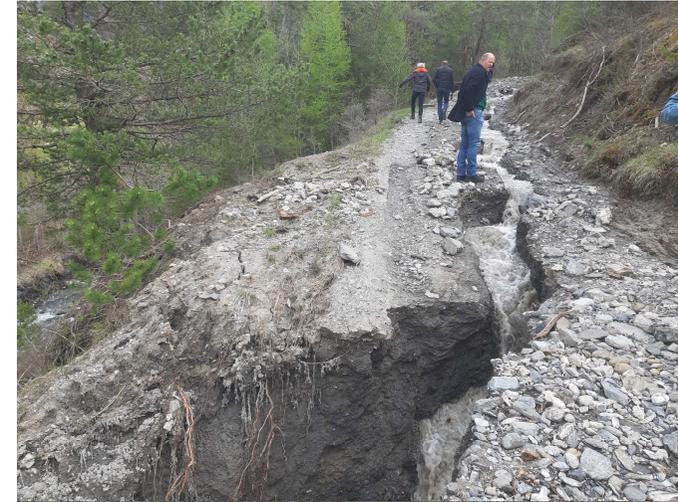
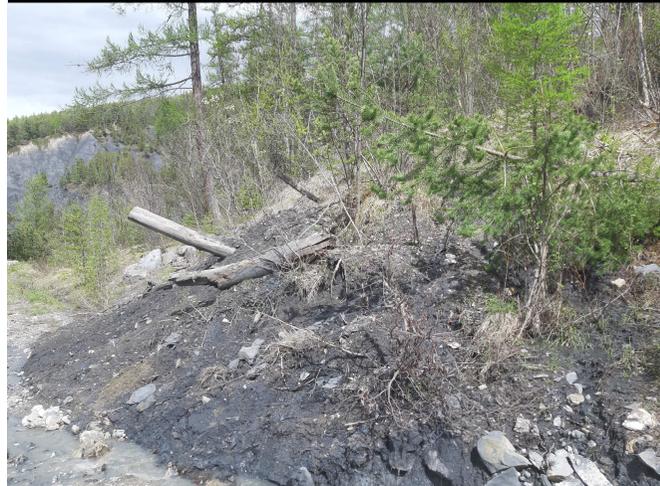
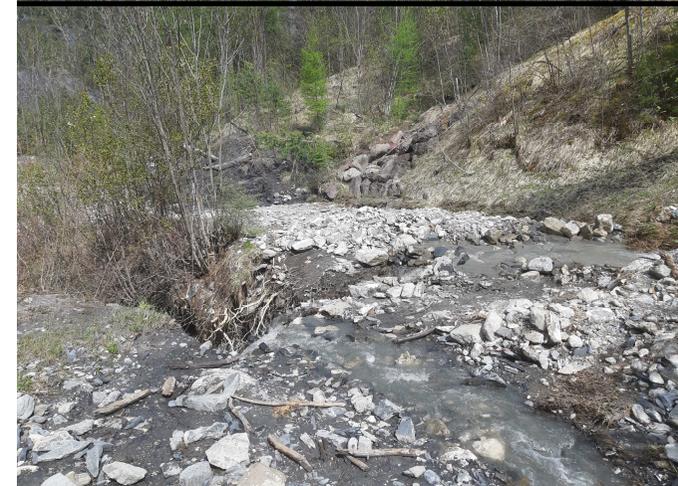
→ Torrent du Gaudissard amont : piste communale des Alaris

- Effondrement de berge
- Engravement de passage busé
- Micro-glissement

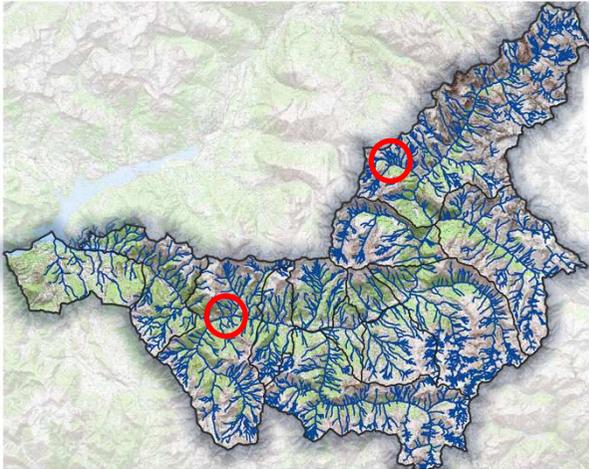
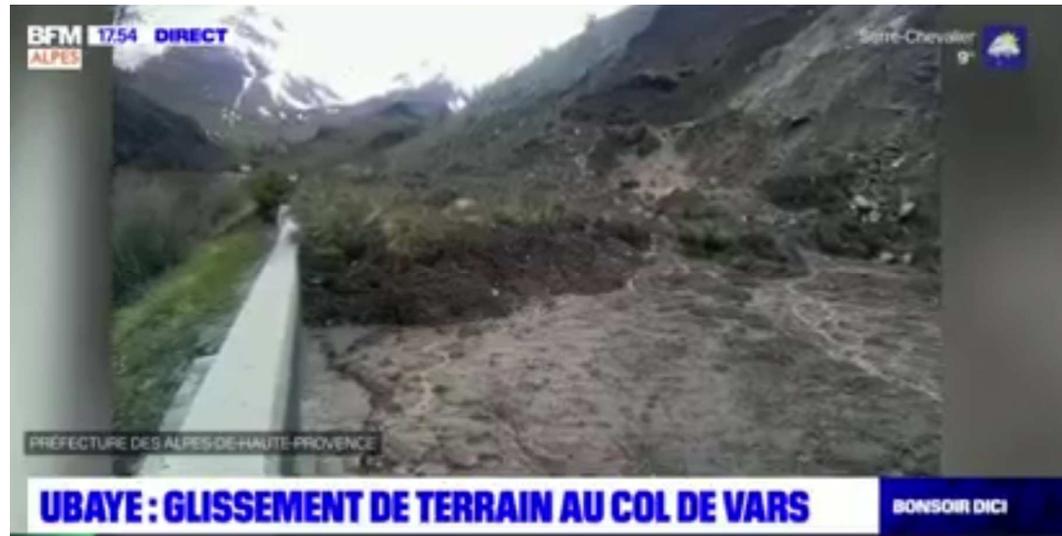
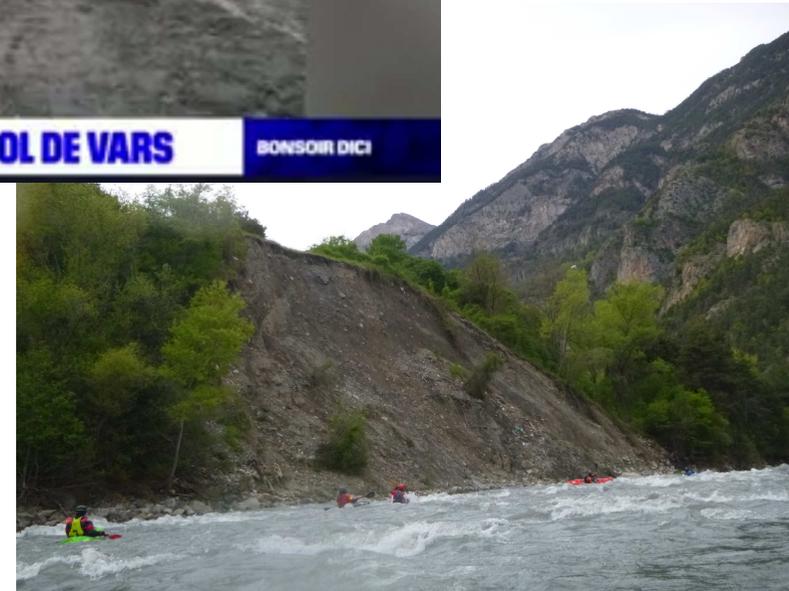
➔ Glissement : exemple route du col de Vars et exemple berge de l'Ubaye

- Coulée de boue 600 m<sup>3</sup> Fermeture temporaire de la route départementale puis circulation sur une voie
- Déchets sauvages dans l'Ubaye
