**INTERFACES ENTRE DYNAMISME DES VERSANTS ET PERI-URBANISATION DANS  
LES BASSINS VERSANTS DE L'AGGLOMERATION GRENOBLOISE**

**LE BASSIN VERSANT DU LAVANCHON (ST-PAUL-DE-VARCES, VARCES, CLAIX)**

« Programme de recherche 2003 financé par le Conseil Général de l'Isère »

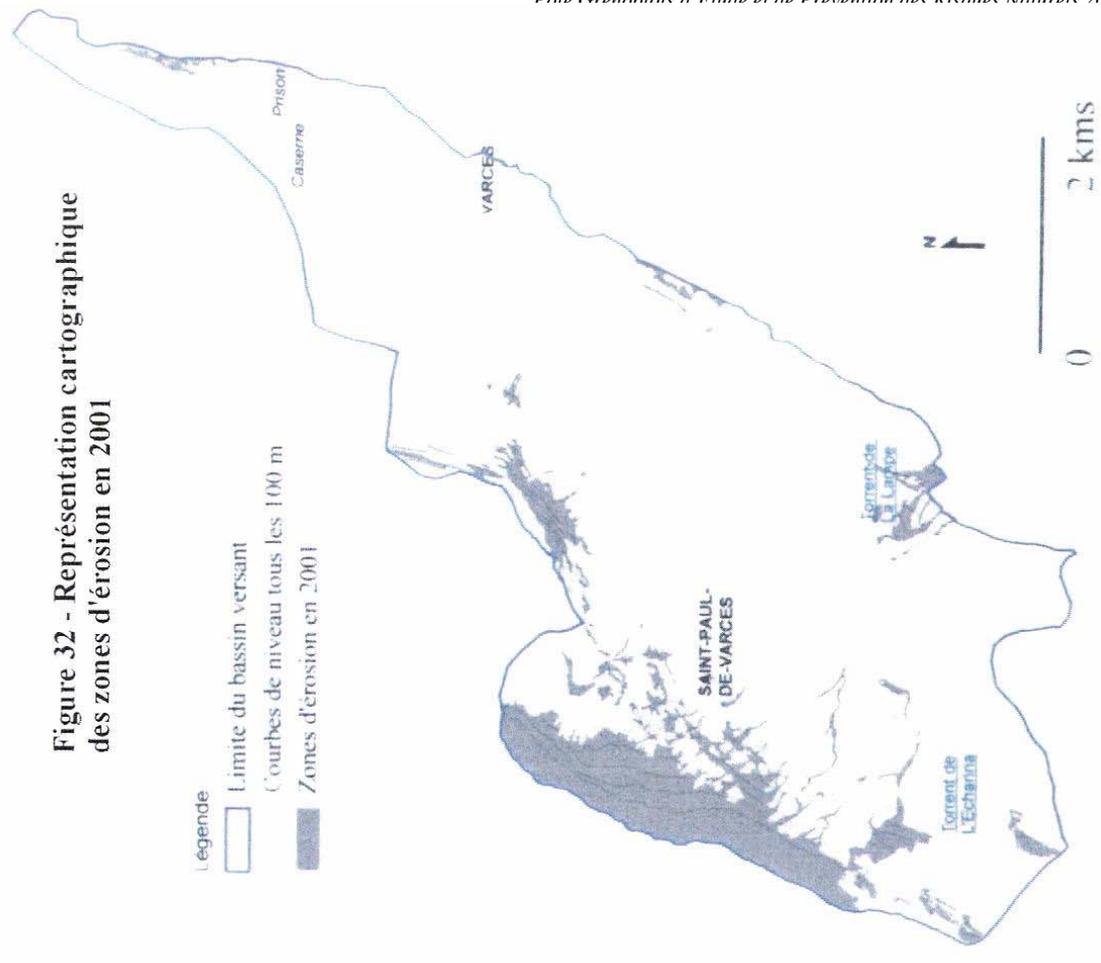
Figure 32 - Représentation cartographique des zones d'érosion en 2001

Légende  
 □ Limite du bassin versant  
 ○ Courbes de niveau tous les 100 m  
 ■ Zones d'érosion en 2001

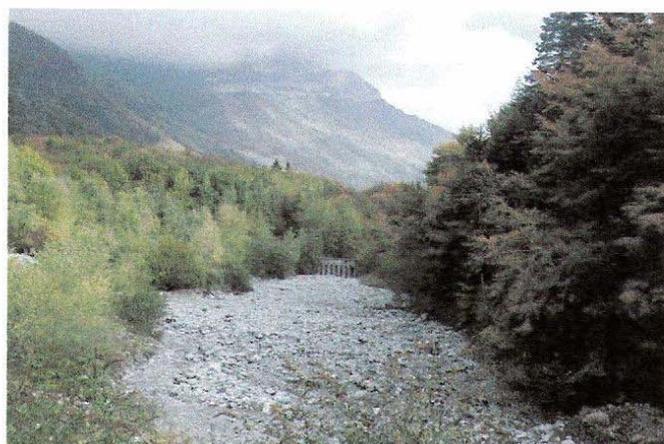
**Figure 38 - c- Dérivation des eaux du Lavanchon  
 en amont de la plage de dépôts de l'Echarina**

Ce secteur présente un contraste énorme avec le précédent, à la fois en raison des considérables apports en matériaux de l'Echarina et des ouvrages réalisés en réponse à cette intense activité torrentielle. Un barrage bloque le transfert de la charge afin d'éviter sa propagation vers la plaine, constituant une immense plage de dépôt, qui a d'ailleurs été récemment curée (figures 38b). Dans ce secteur, les eaux du Lavanchon sont entièrement détournées par une conduite sur la longueur de la plage de dépôt (figure 38c), c'est à dire une centaine de mètres, et sont restituées à l'aval du barrage ;

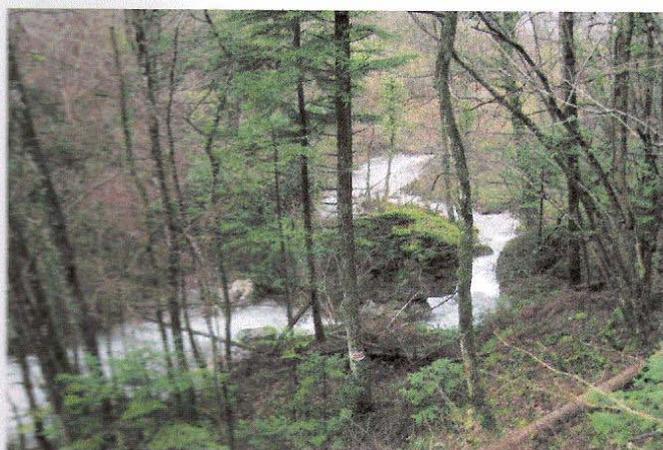
**Figure 38 - b- Le barrage et  
 la plage de dépôt de l'Écharina**

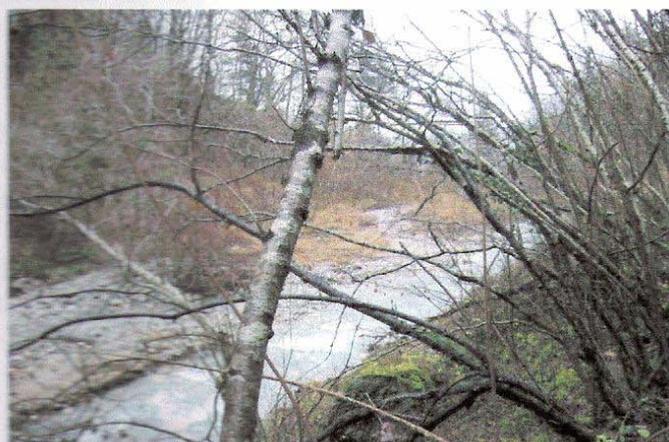
**Figure 38 - a. Le lit du Lavanchon à  
 l'amont de sa confluence avec l'Echarina**

C'est la partie la plus sauvage du Lavanchon (figure 38a), la plus éloignée des activités humaines. Le cours d'eau, large de 1 à 3 m, présente un profil en long (alternance de seuils et de mouilles) et un paysage caractéristique des torrents (fond du chenal parsemé de rochers de taille modeste, végétation très dense, provoquant par endroit des embâcles importants...)

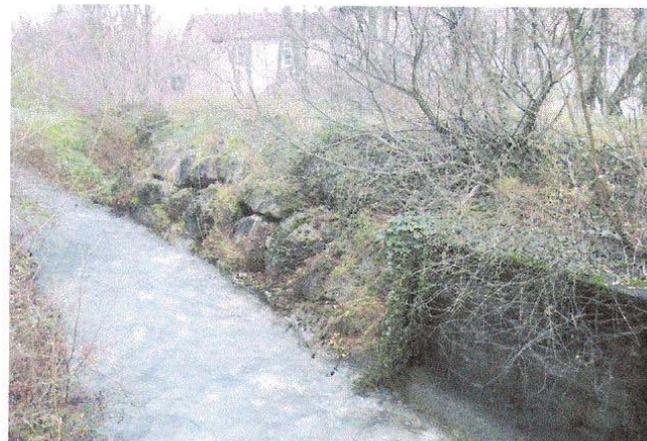
**Figure 40 - a. Le lit du Lavanchon au niveau de Brigaudière**

Ce secteur porte les marques de la présence humaine sur ses rives (habitations, ponts, champs...) ; le lit est canalisé et creusé quasiment sur toute sa longueur par des levées de 2 m de hauteur, renforcées au niveau des habitations et des ponts par des murs de soutènement en béton (figure 40a) ;

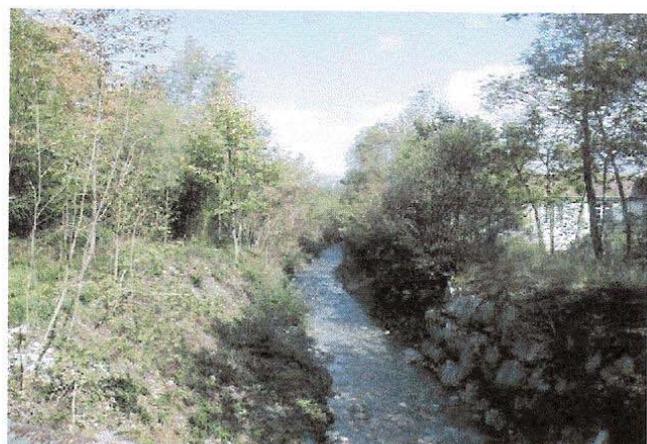
**Figure 40 - b. Le lit endigué du Lavanchon**

Le secteur anciennement le plus sensible aux débordements. Le Lavanchon est contenu dans des digues plus hautes (près de 3m), par endroit dans un chenal bétonné, et le lit a été creusé et approfondi (jusqu'à 1 m) à plusieurs reprises après les années 60 afin d'augmenter la section mouillée et de garantir le passage des hautes eaux sans débordement (figure 40b) ;

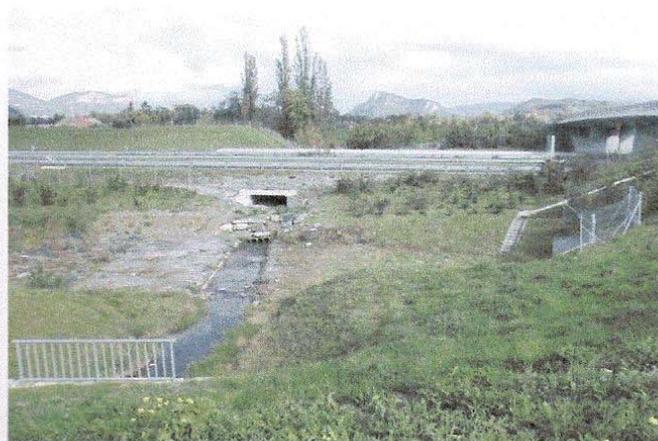
**Figure 40 - d. Le réseaux de drainage du Lavanchon et des eaux usées de l'autoroute**

Ce secteur a été entièrement modifié suite à la construction de l'autoroute en 1997 ; les écoulements se subdivisent en plusieurs chenaux distincts recalibrés qui s'entrecroisent entre eux et avec le réseau de collecte des eaux usées, et qui sont empruntés différemment selon les débits venants de l'amont (figures 40c et 40d).

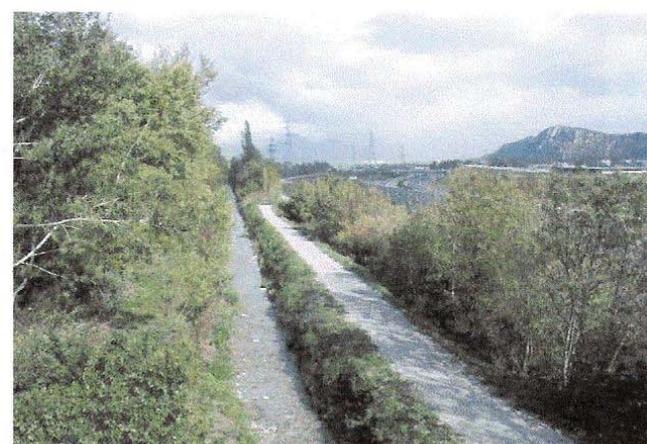
**Figure 40 - c. Aménagement de drainage du Lavanchon le long de l'autoroute A51**

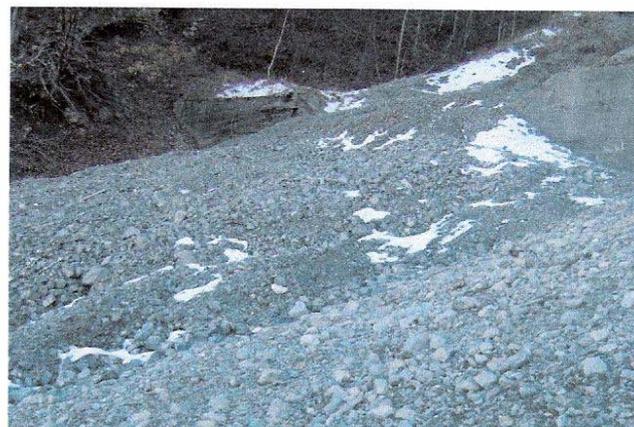
**Figure 53 - Le barrage 20 et les dépôts de l'automne et de l'hiver 2002-2003**

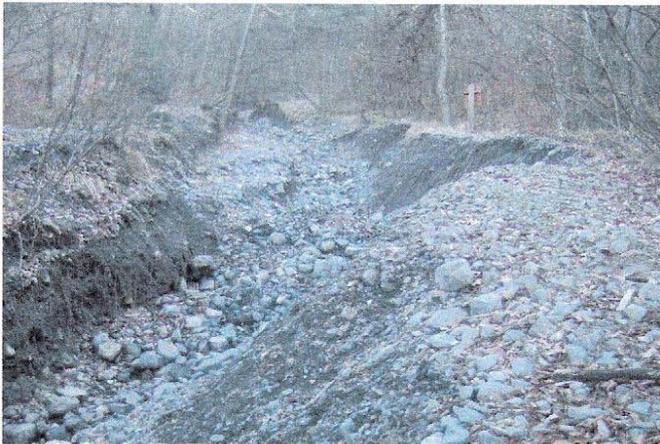
Figure 54 -  
 Le tronçon  
 de l'apex du  
 cône de  
 déjection

- Site 2 : le tronçon de l'apex (figure 54) :

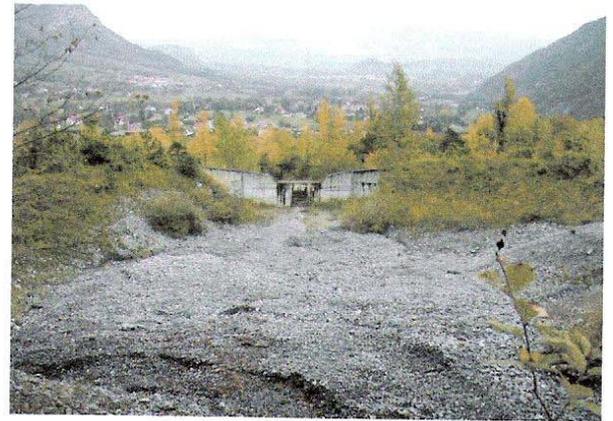
Figure 56 - La plage de dépôt du torrent de la Lampe

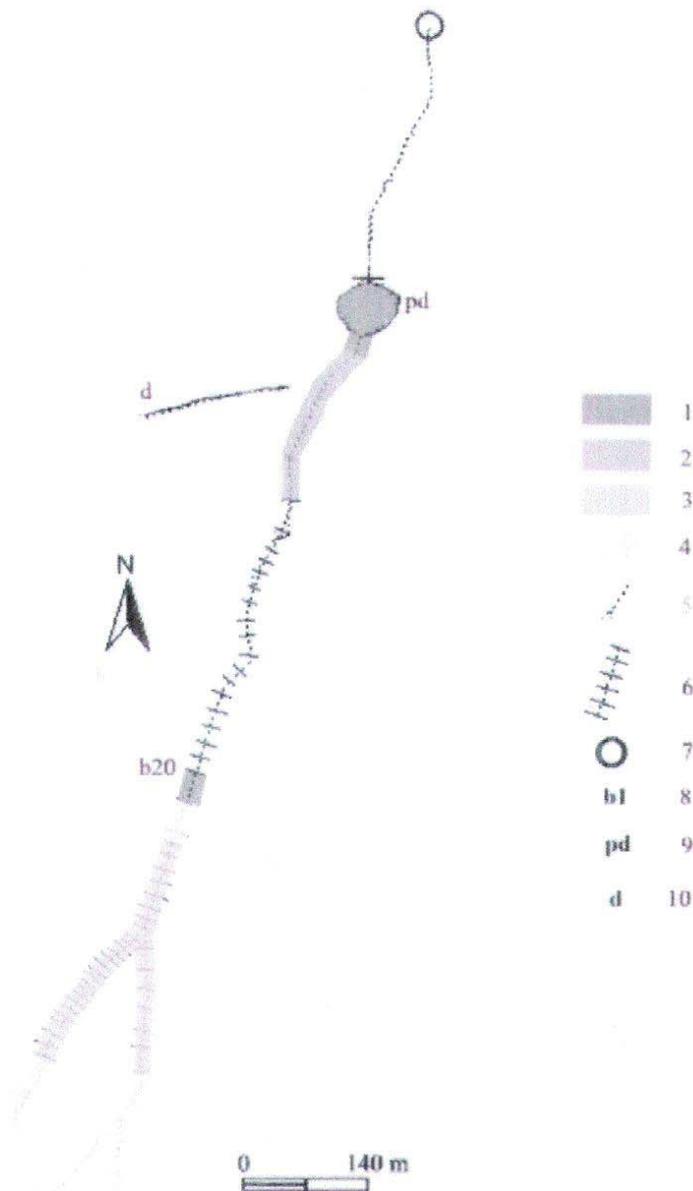
1. Accumulation ; 2. Reprise de dépôts hérités ; 3. Zone de transit ; 4. Incision ; 5. Talweg ; 6. Barrages ; 7. Canalisation souterraine ; 8. Barrage n°1 ; 9. Plage de dépôt ; 10. Digue.

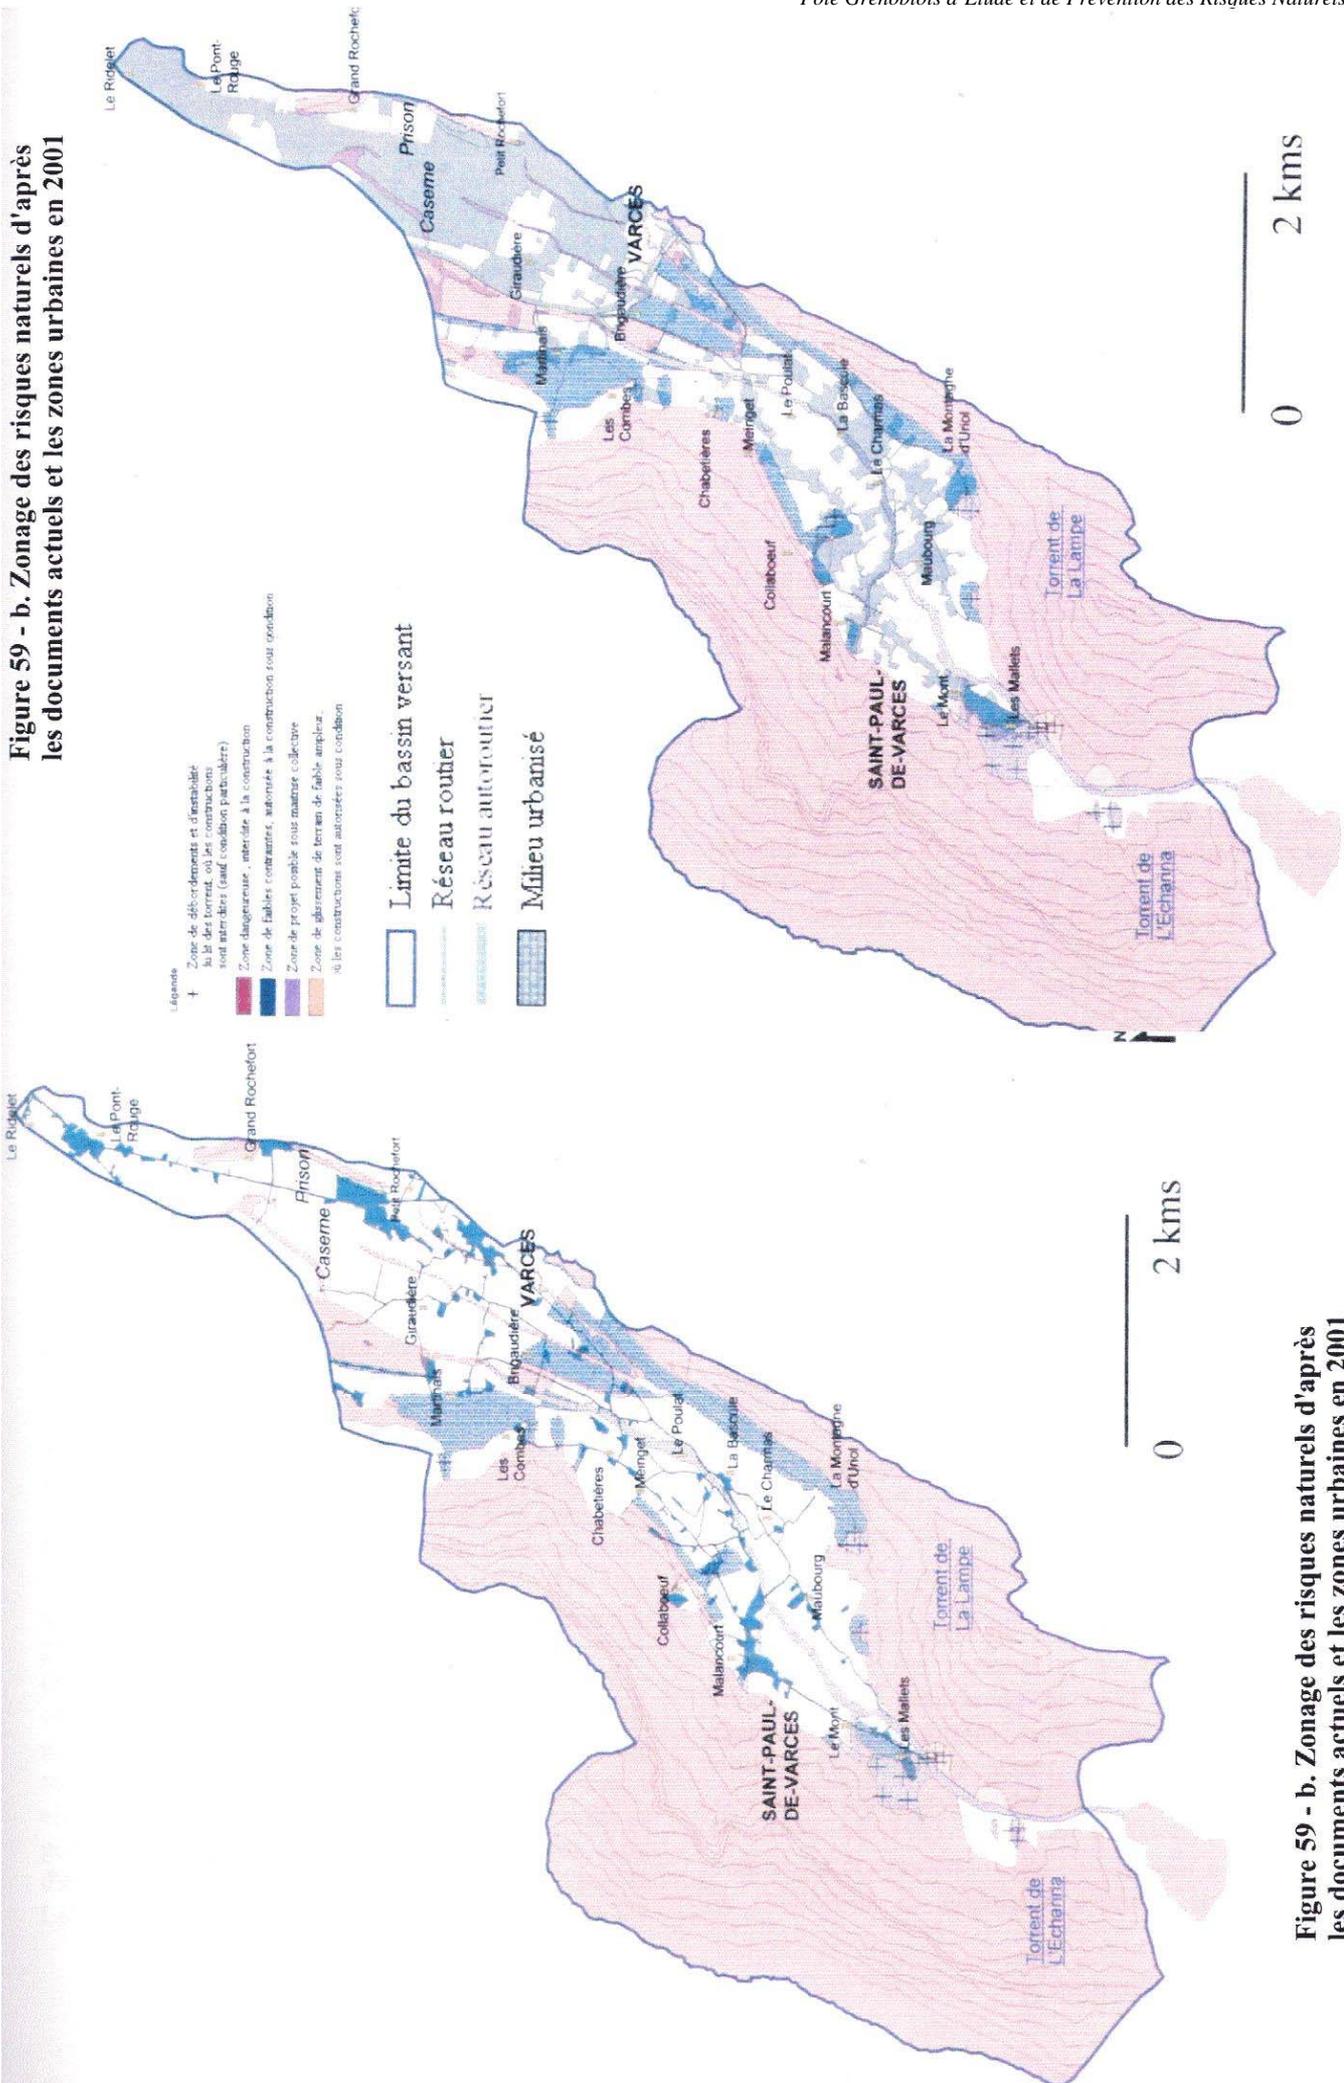
Figure 59 - b. Zonage des risques naturels d'après les documents actuels et les zones urbaines en 2001

- les zones violettes, classées en aléa moyen, sont également inconstructibles, sauf sous conditions ;

- les zones bleues sont celles où l'aléa est faible ; elles sont constructibles à condition de ne pas aggraver l'état des lieux actuels.
