Etat des lieux du Domènon après les inondations du 21 et 22 Août 2005

Commune de Domène, Isère

Anne de Becdelièvre, stagiaire de Master1 au LTHE
(Laboratoire des transferts en environnement et hydrologie)
Rapport d'activité réalisé sous la tutelle de M. Belleudy

Septembre 2005

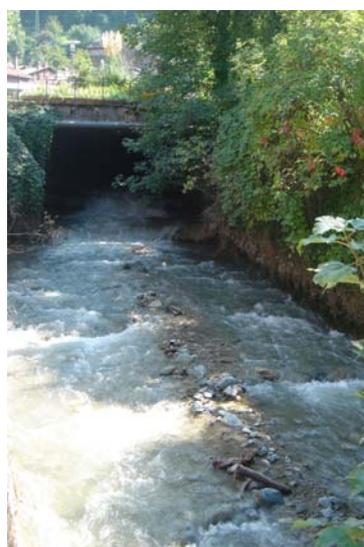
Arrêt A

A- Au niveau du pont de la mairie et entre les deux seuils, le banc apparent montre une largeur d'environ 1m. Les blocs sont de toutes tailles dont certains sont pluridécimétriques. La trace de maximum de crue est entre 80 cm à 1m au dessus du niveau actuel. Quelques bois restent encore visibles.

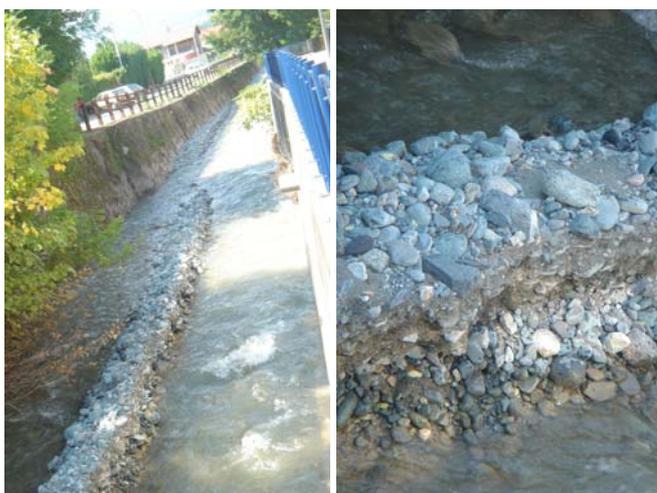
Arrêt B

B- Le banc est beaucoup plus marqué au centre du lit. Le cours a retaillé les dépôts sur une hauteur d'environ 50 cm. Sur la coupe, on voit en base des niveaux plus fins de petits galets mélangés à du sable et de l'argile. On observe la présence de blocs sur le dessus de granulométrie hétérogène allant de quelques centimètres à quelques décimètres. Quelques petits bois sont encastrés dans les dépôts.

Sur une coupe plus grande, une alternance de lits à galets centimétriques et de matrice plus fine est observée. La rivière a creusé de chaque côté. Il reste des traces de laisses de crue dans les arbres. Quelques blocs épars sont présents dans le lit de part et d'autre du banc central.

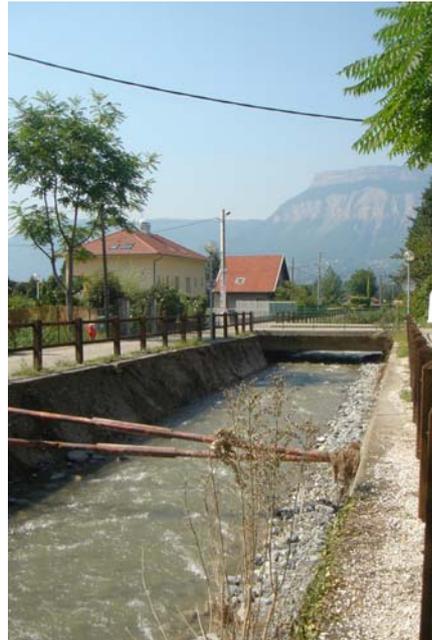
Arrêt E

E- En rive droite, le remplissage se compose de blocs et de quelques branchages. En rive gauche, les deux tuyaux alimentaient en électricité la maison de retraite. Ces tuyaux étaient parallèles au départ. Pendant la crue, ils ont été sectionnés puis déplacés. La présence de bois morts encastrés s'observe encore. Le pont des bains douches montre des traces de débordements jusqu'au dessus des balustrades (sables + argile). Les bancs sont composés d'un colmatage fin de galets. Entre le ruisseau et la base du tablier, l'espace disponible n'est plus que de 50 cm. Les traces de débordement sur la route sont marquées par du sable, de l'argile et des branchages laissés par la crue. D'après les riverains, ce débordement correspondrait à une mise en charge du pont et à des vagues de reflux qui seraient passées par dessus. Ce témoignage est renforcé par la vidéo de M. Boisson qui a filmé les vagues.

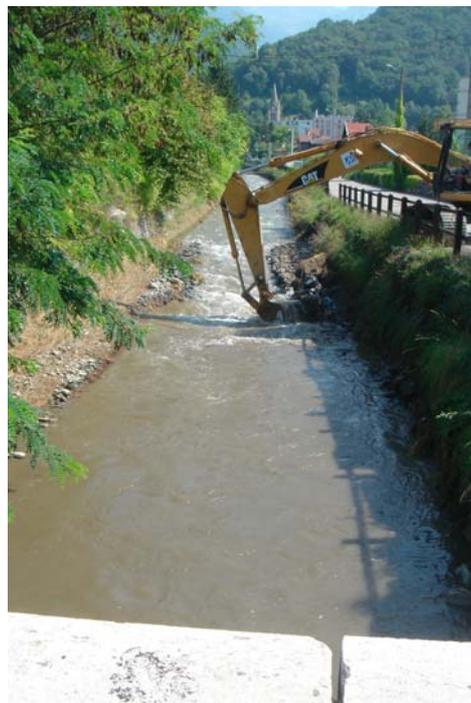
Arrêt G

G- Le lit est assez large et montre un engravement de chaque côté. Le curage du lit a débuté le jeudi 1^{er} septembre dans l'après-midi, juste en amont du pont du Moine.

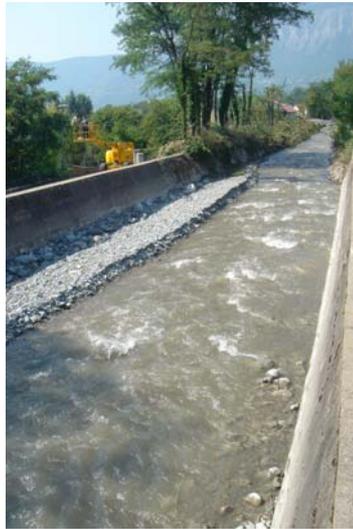
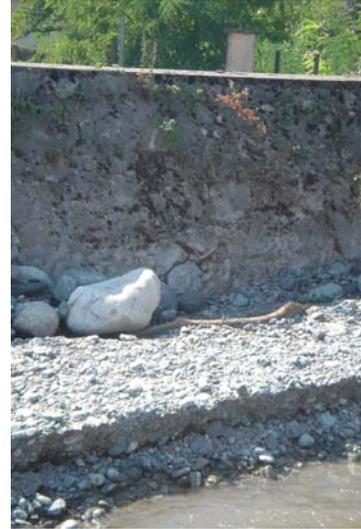
Arrêt I

- I- Au niveau du pont canal SNCF en rive gauche. On observe un banc de 2 m au plus large, surélevé de 50 cm par rapport à la rivière. La première couche est constituée de galets pluricentimétriques de taille homogène, pris dans une matrice argilo-sableuse ; et le tout sur une hauteur de 50 cm. Un tapis de gros blocs pluridécimétrique est posé sur le dessus, le long du mur du canal. Ces blocs reposent sur une épaisseur plus importante d'argile. Ils ont bien été apportés par la crue car les blocs sont encastrés dans l'argile avec des morceaux de bois morts. La hauteur des dépôts par rapport au parapet est d'environ 1m40.

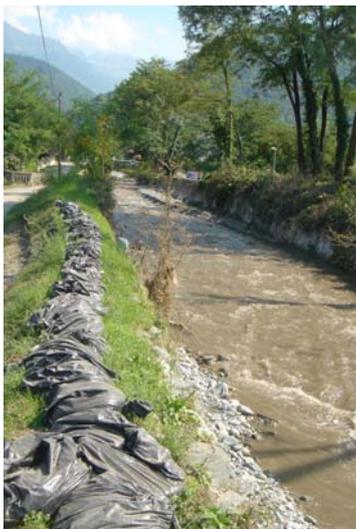
Arrêt J

J- Le banc J se caractérise par la présence de galets centimétriques avec de nombreuses herbes de crue coincées à l'intérieur : son épaisseur est de 10cm pour une largeur moyenne de 40 cm. La longueur est cartographiée sur la carte. La présence de banc a entraîné un rétrécissement du cours et donc augmentation de la vitesse de l'eau. A ce niveau, la digue est fragilisée du côté route. Elle a été renforcée par des sacs de sable, lors du débordement. L'enrochement n'est haut que de 1m par rapport au niveau du lit. Cette fragilité est la conséquence du débordement et donc de l'érosion régressive qui a suivi. La route montre des traces de terre et de sable et de la végétation de crue s'est coincée à la base des grillages. A la fin de la zone hachurée en noir, la digue a été moins érodée, mais elle montre toujours des traces de débordement (herbes aplaties et restes de boue et de sable).

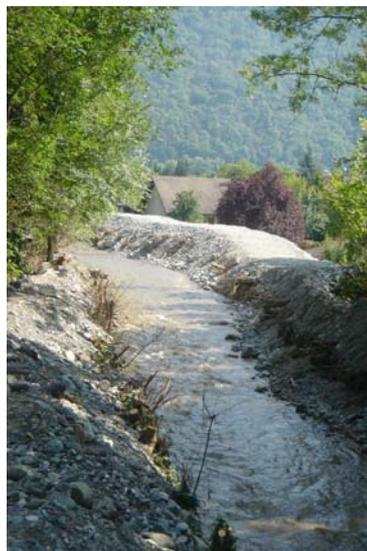
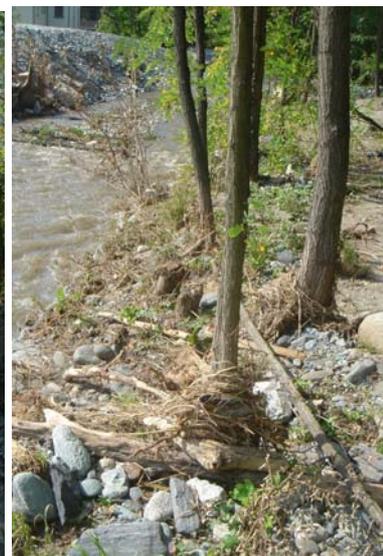
Arrêt M

M- Des traces de crue sont présentes sur les arbres, au sommet des digues. Un petit banc est surélevé de 20 cm par rapport au cours actuel.

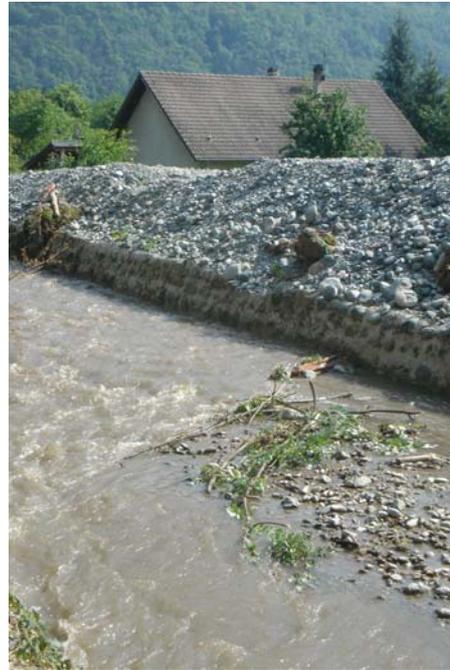
Arrêt N

N- Le blocage de bois observé au milieu du cours a entraîné une déviation de l'eau en rive droite et un dépôt de matériaux au centre. Le banc est au ras de l'eau.

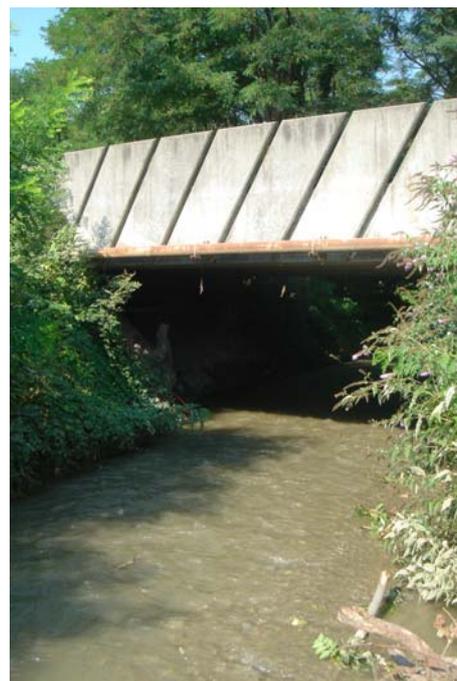
Arrêt R

R- Pont de l'intersection Avenue Aristide Berges / Doménon . Le pont est de grande taille, large et haut. Sur les bords, les traces de crue sont environ 1 m plus haut que le niveau actuel. Le lit est assez large, il n'y a pas de traces d'embâcles. On observe des dépôts sur la moitié droite du lit. Ce banc n'affleure pas et est constitué de petits galets centimétriques. Il n'y a pas de gros blocs. La largeur du banc est d'environ 1 m. Des traces d'intervention d'engins sont présentes en rive droite. C'est par là que la pelleteuse est intervenue pour enlever le barrage naturel de dépôts et colmater la brèche en rive gauche. Le champ en rive droite a servi de lieu de dépôt pour les matériaux issus du curage du lit.

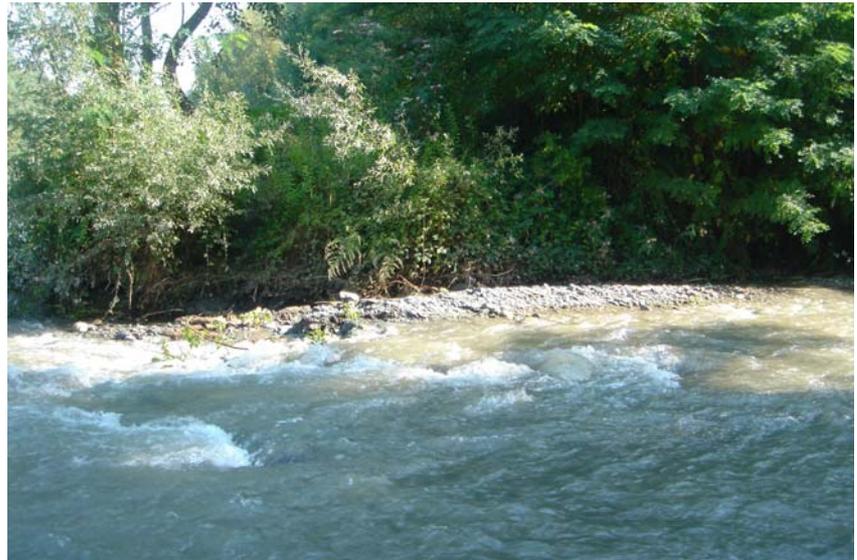
Arrêt U

U- Le banc affleurant est de granulométrie hétérogène et montre des bois. Sa superficie est de 3 m de long pour 1 m de large.

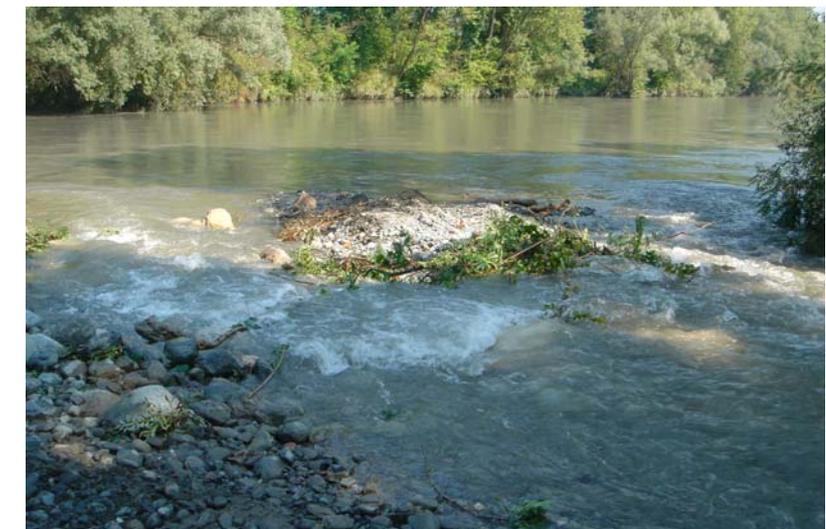
Arrêt V

V- Quelques blocs et bois forment de petits rapides. La granulométrie du banc montre de gros blocs en amont et des particules fines en aval. Ce banc a une superficie de 3 m de long * 2 m de large.

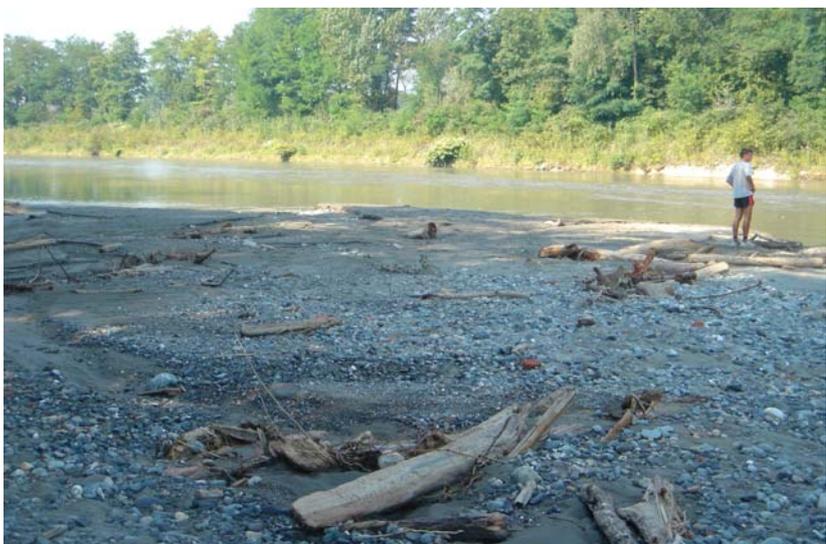
Arrêt X

X- Il reste la trace d'anciens écoulements superficiels. De nombreux bois morts plurimétriques sont pris dans la matrice. Le volume apporté est estimé à 3000 m³, d'après l'AD.

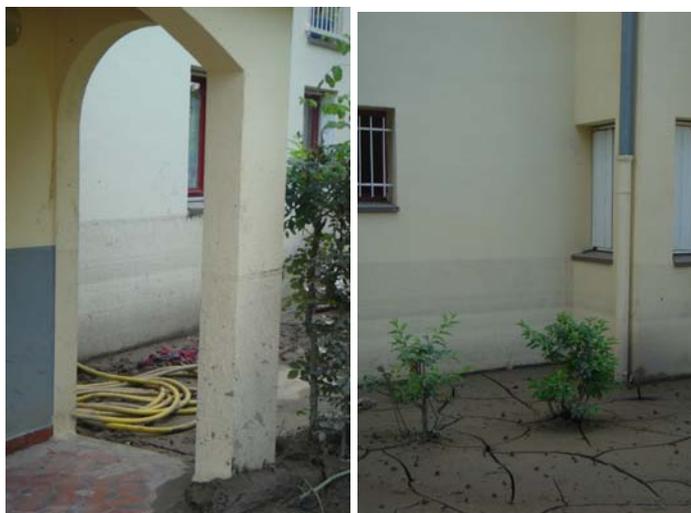
3.

3- La photo de la maison montre une ligne de crue à 1m du sol. L'épaisseur du dépôt de boue sèche est d'environ 20 cm.

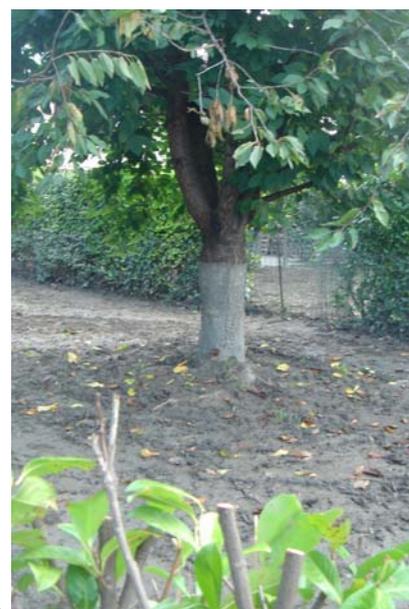
4.

4- La ligne de crue sur l'arbre est à 60 cm du sol. Le remplissage est constitué d'argile.

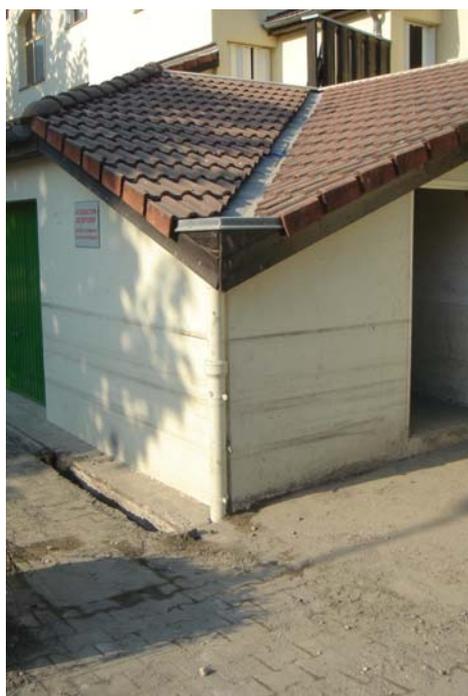
7.

7- Les marques de crue sur le mur sont à environ 1m du sol (horizontales). Les quatre lignes successives symbolisent probablement les étapes de la décrue et sont hautes d'environ 30 cm, 50 cm, 60 cm et 1 m par rapport au sol. Les dépôts sont toujours constitués de fines et le remplissage est d'environ 10 cm d'argile sableuse.

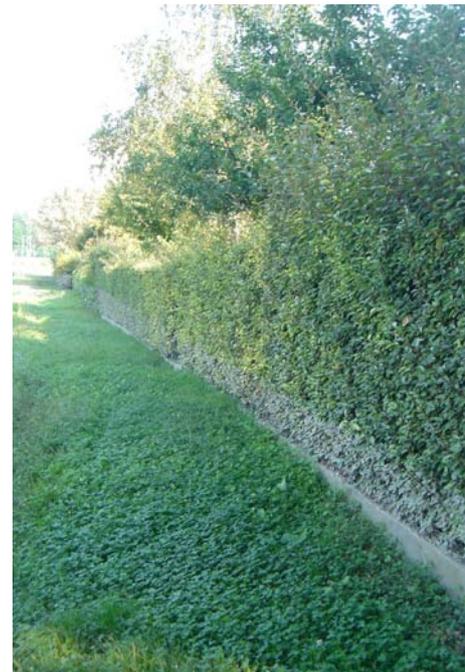
9.

9- Un léger dépôt de boue est observé. L'eau a stagné à cet endroit, puis s'est écoulée en direction de la Chantourne. D'après une habitante, la zone des équipements sportifs s'est transformée en lac. L'eau a eu de la difficulté à s'évacuer, ce qui explique l'épaisseur de boue déposée au niveau des deux stades.

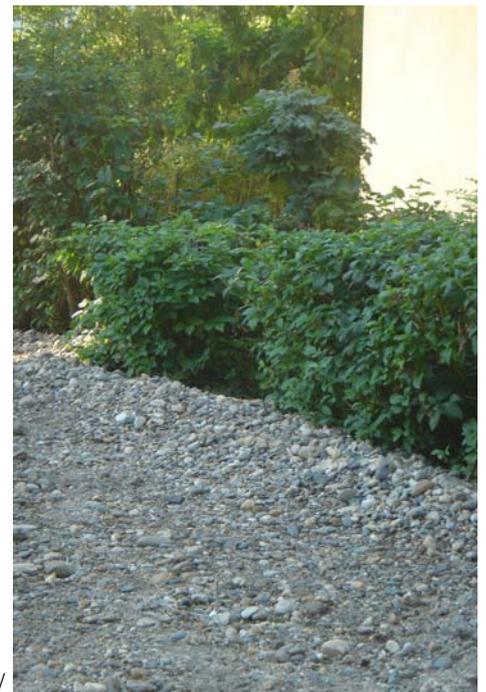
11./

11- Le remplissage est important ; environ 20-30 cm de matrice argilo-sableuse dans laquelle on observe la présence de quelques galets pluricentimétriques. Sur cette zone, la taille des galets est assez homogène, leur diamètre maximal étant environ de 5cm.

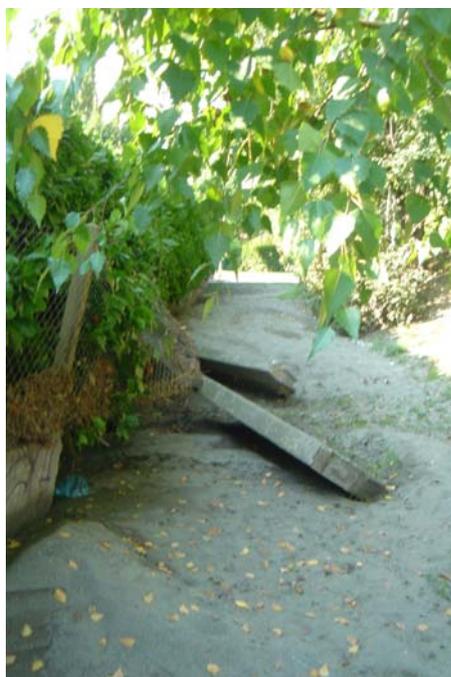
13.

13- Le mur en béton a été détruit par les flots ou la pression de l'eau.

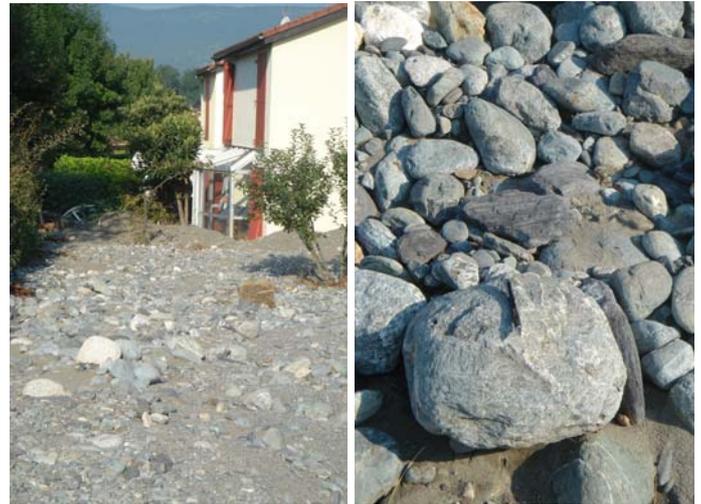
16- La maison est entièrement sous les gravats. Ceux-ci sont constitués de bois, blocs, et de fines. La répartition est très hétérogène. Il s'agit de la maison située immédiatement en contre bas du point de rupture de la digue. Des anciennes traces d'écoulement sont encore visibles. La partie gauche du jardin n'a été affectée que par des dépôts d'argile.

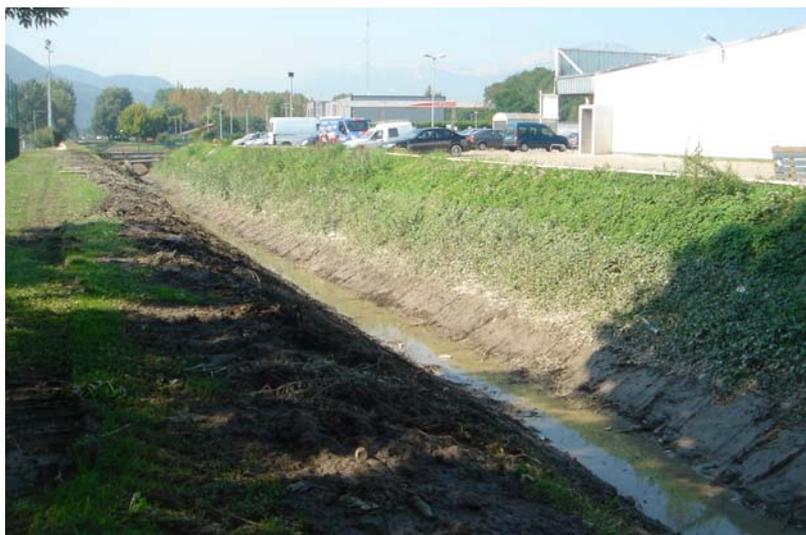
En aval de ce pont et en rive droite, certains industriels ont été inondés par les eaux de la Chantourne. La carte « inondation_industriels » met en évidence les zones affectées.

D'après M. Pinhas de l'AD, une brèche naturelle s'est créée dans la digue de la Chantourne au niveau du pont en aval du pont de l'intermarché. Cette brèche a été agrandie afin d'accélérer l'évacuation des eaux stagnantes au niveau des équipements sportifs. Le pont a été affaibli et est actuellement renforcé pour permettre le passage de la circulation.

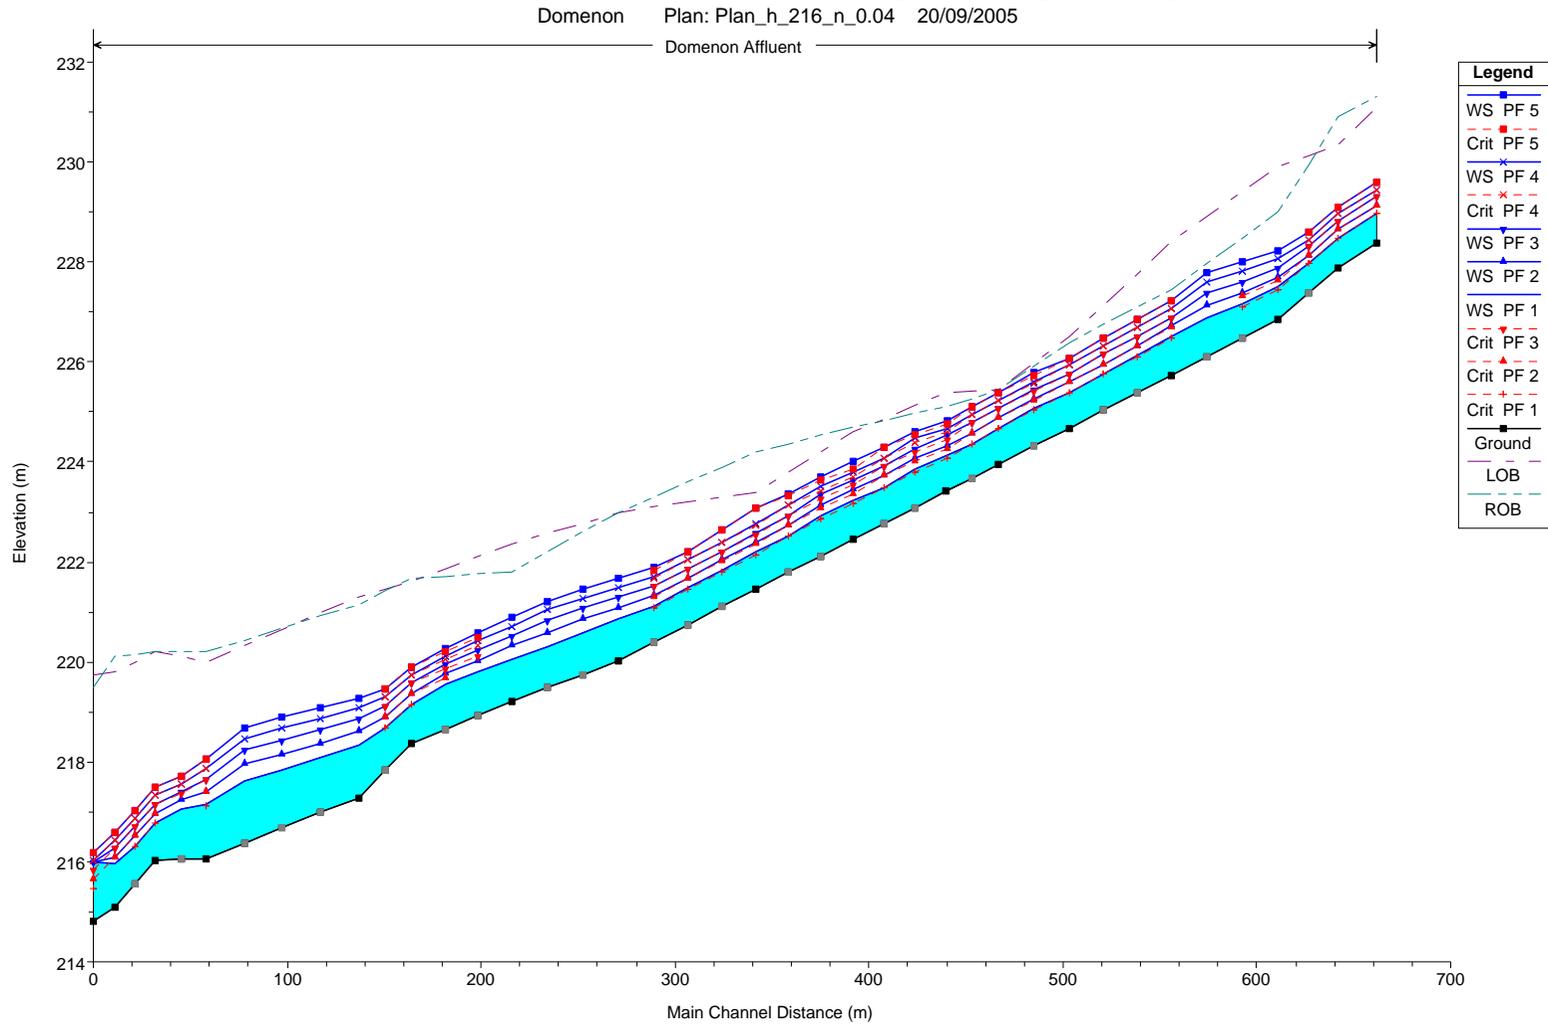
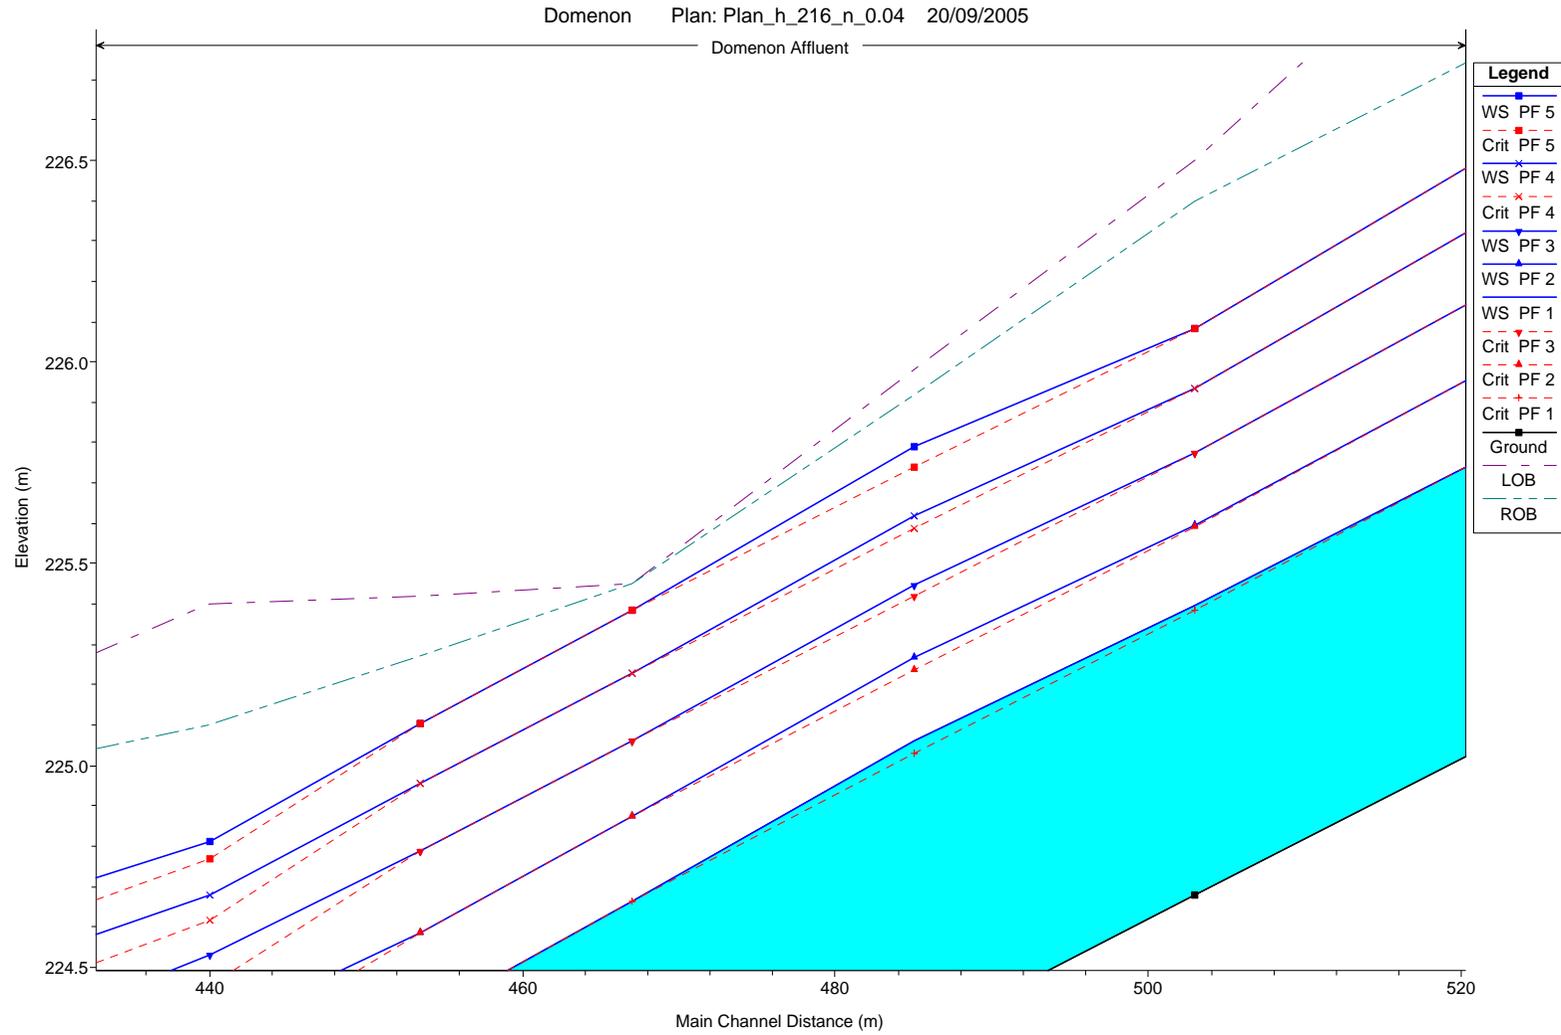
Modèle 1 : Variation de la hauteur h de l'Isère
Hypothèses : pas de dépôts, $h = 216\text{m}$ et coeff de Strieckler = 25

→ Zoom sur l'endroit où les digues sont plus basses

Les lignes d'eau sont représentées pour des débits de 10,15, 20, 25 et 30 m³/s.

Le premier modèle va tester les effets de la variation de la hauteur de l'Isère sur Le Domènon.

On prend pour hypothèse une rugosité moyenne (coefficient de Strieckler = 25) et pas de dépôts au fond du lit. Tous les matériaux sont en transit. Les débits testés sont respectivement de 10, 15, 20, 25 et 30 m³/s.

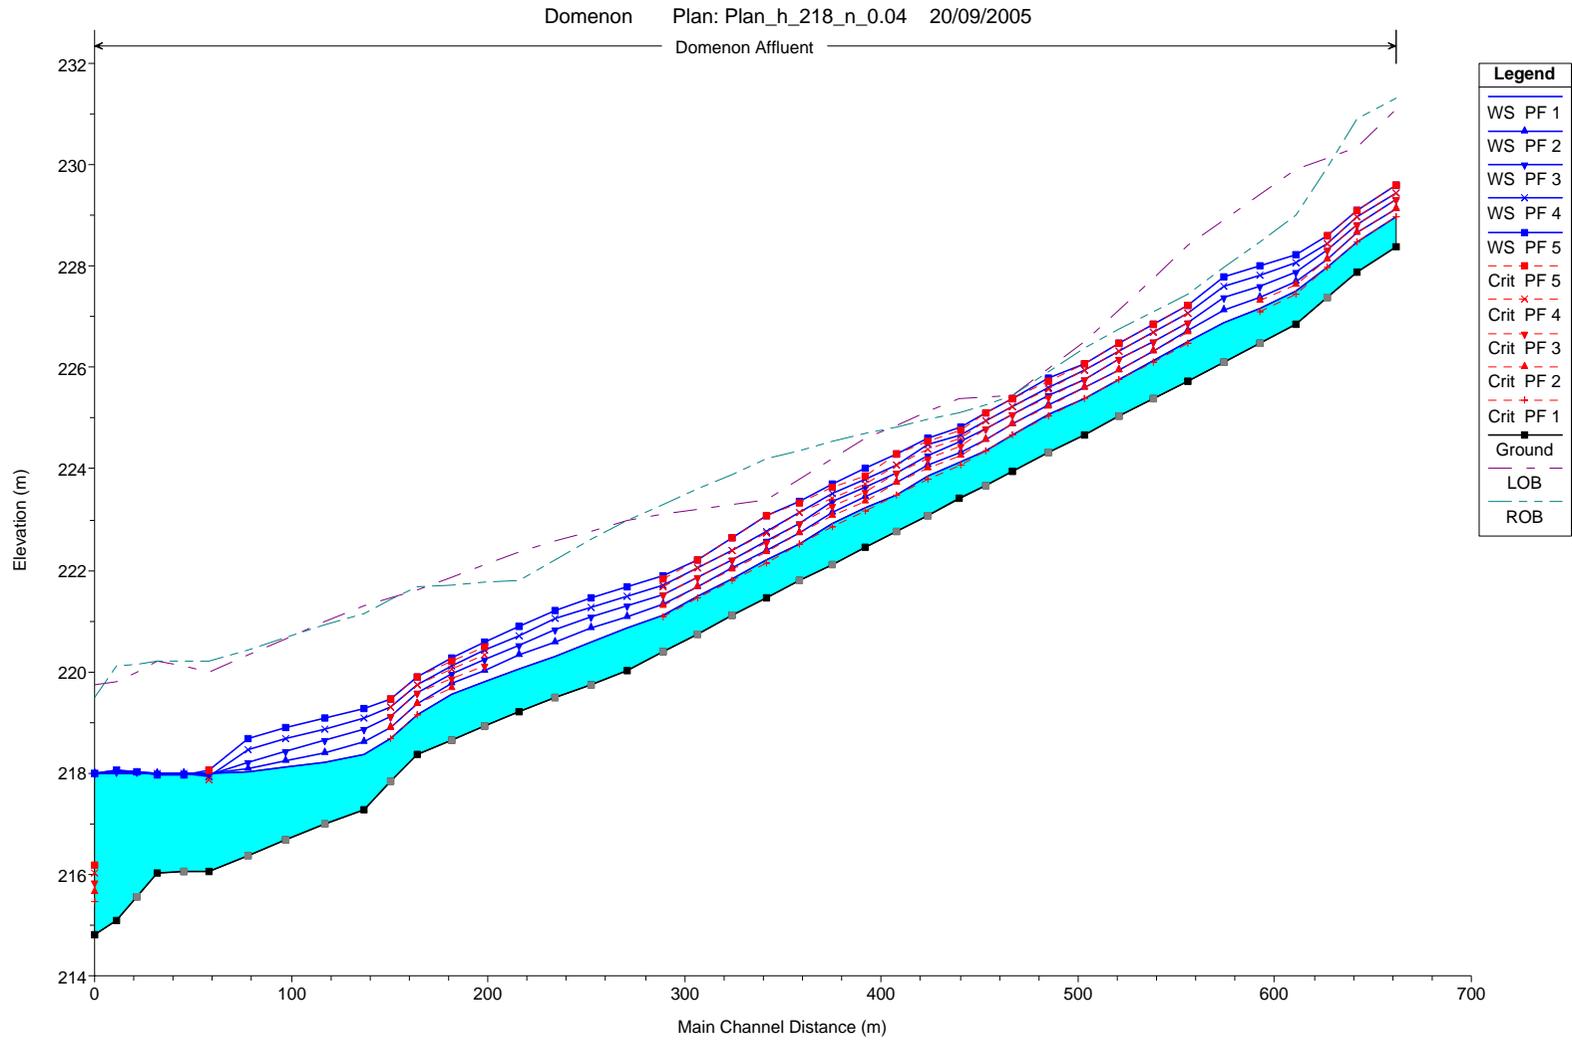
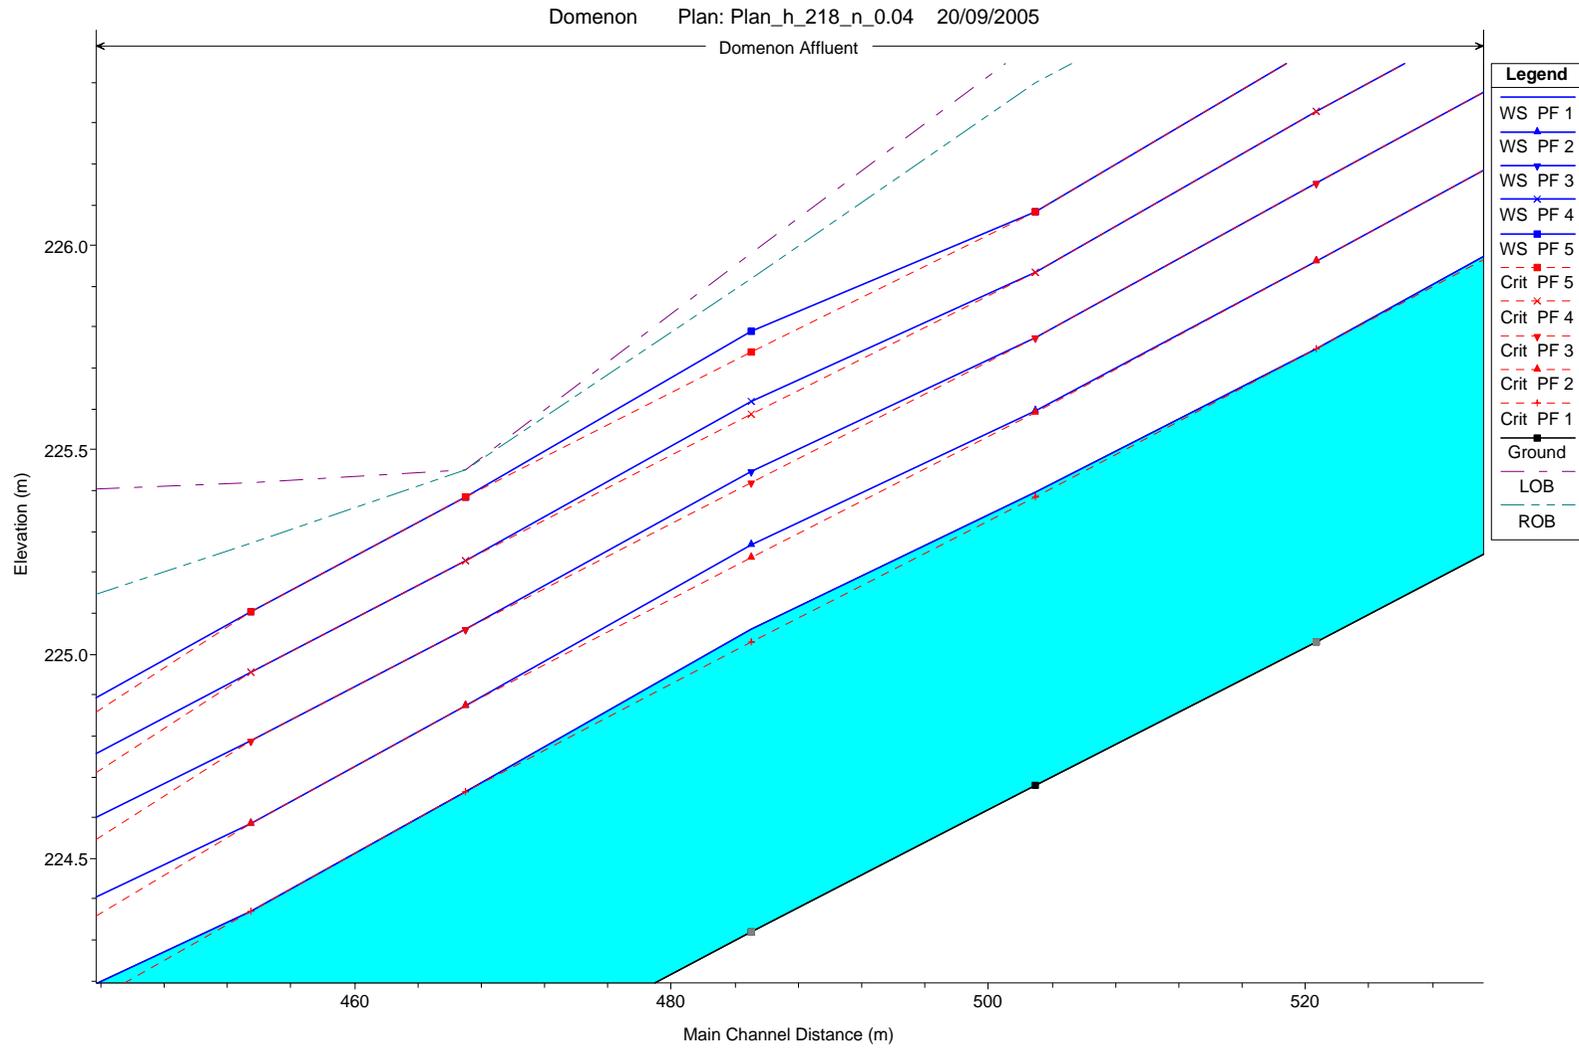
Modèle 1 : Variation de la hauteur h de l'Isère
Hypothèses : Pas de dépôts, $h = 218\text{m}$; Coeff de Strieckler = 25

→ Zoom sur la zone où les digues sont plus basses

Les lignes d'eau sont représentées pour des débits de 10,15, 20, 25 et 30 m³/s.

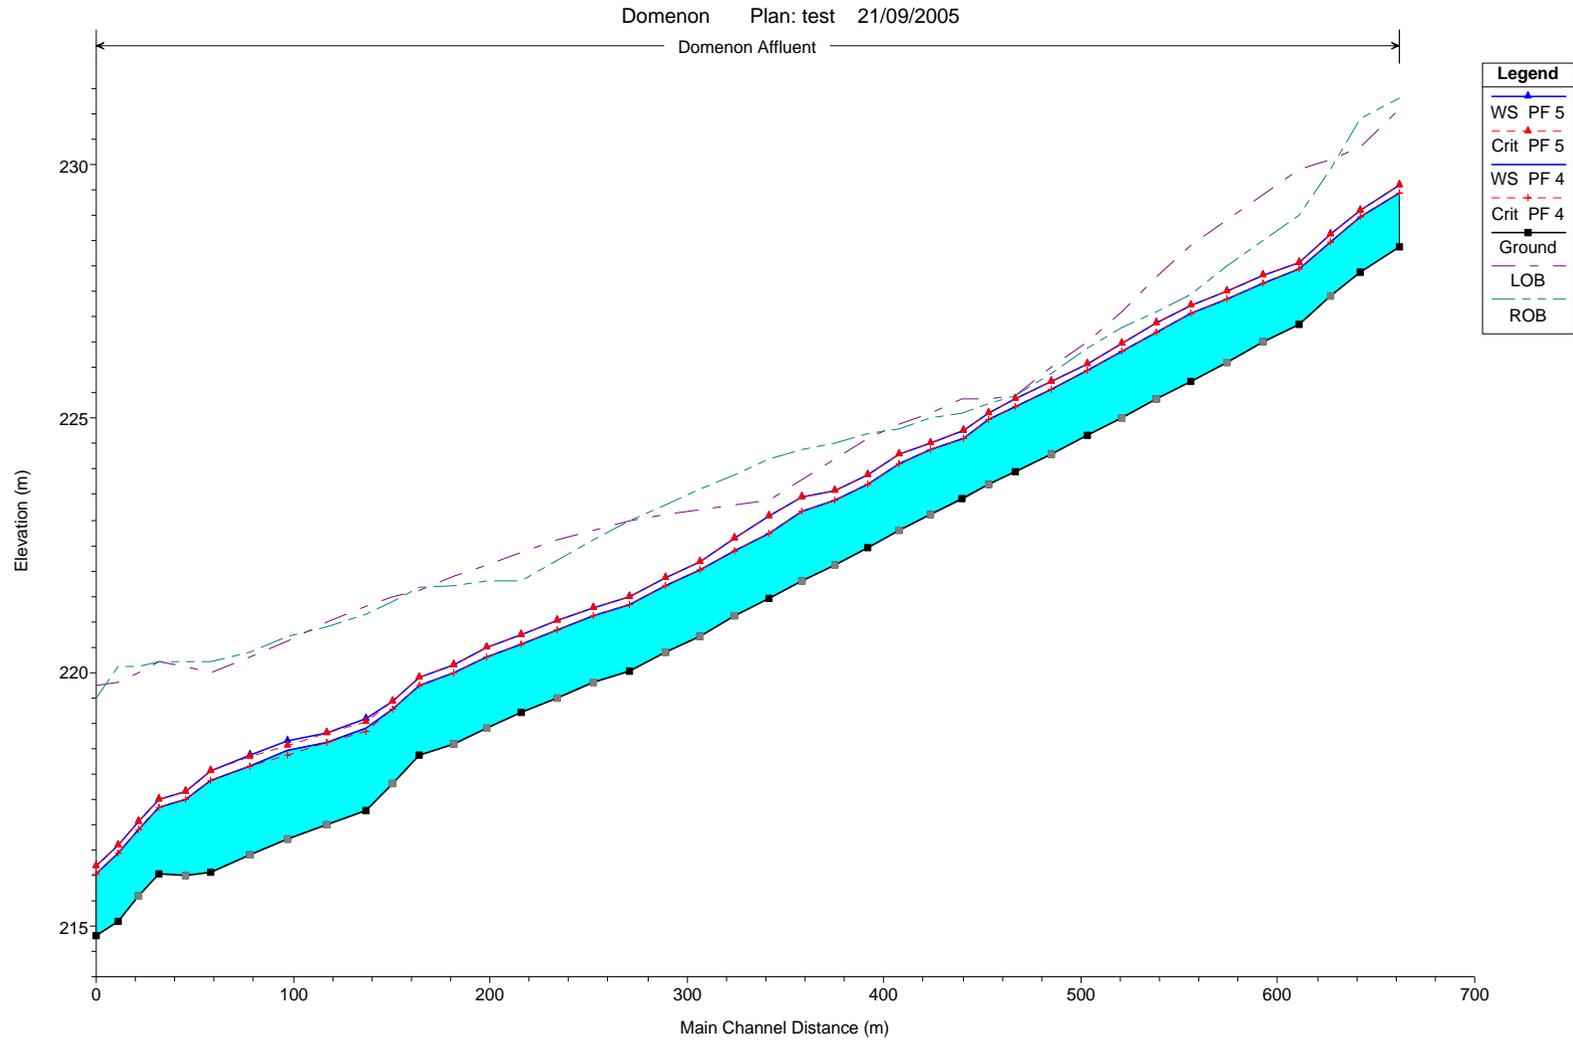
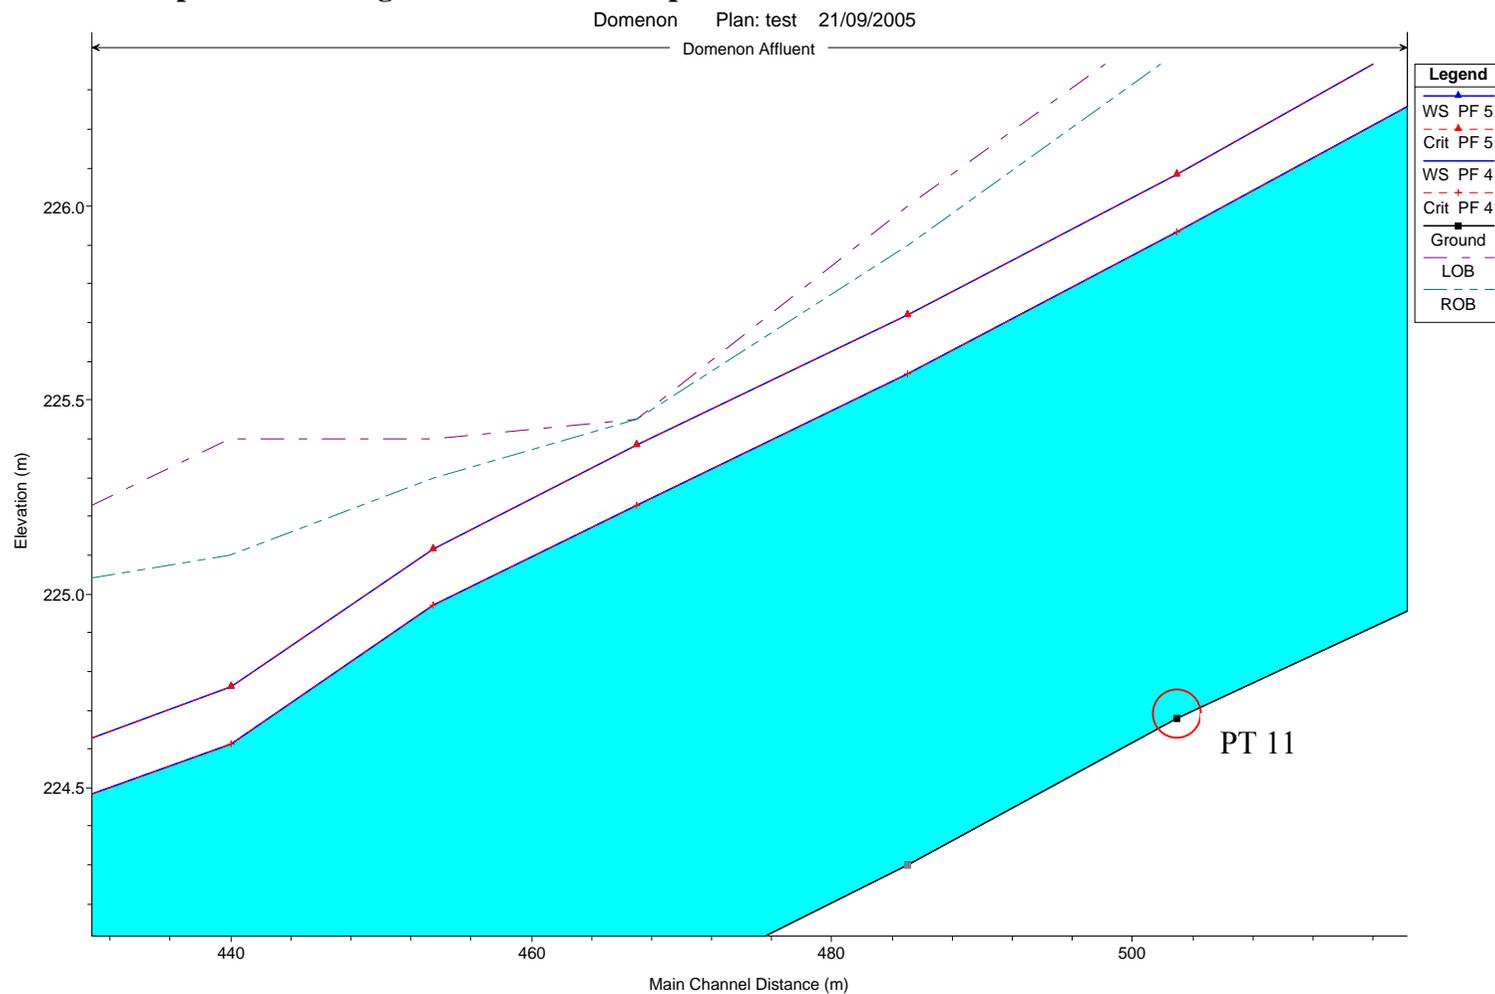
Modèle 2 : Variation du coefficient de Strieckler
Hypothèses : $h = 216$ m, pas de remplissage, coeff de strieckler = 33.3

Les lignes d'eau représentées correspondent à des débits de $25 \text{ m}^3/\text{s}$ et $30 \text{ m}^3/\text{s}$

Pour un lit sans remplissage, il n'y a pas de débordement. La station référence est le PT 11, au niveau du lotissement des Vernes.

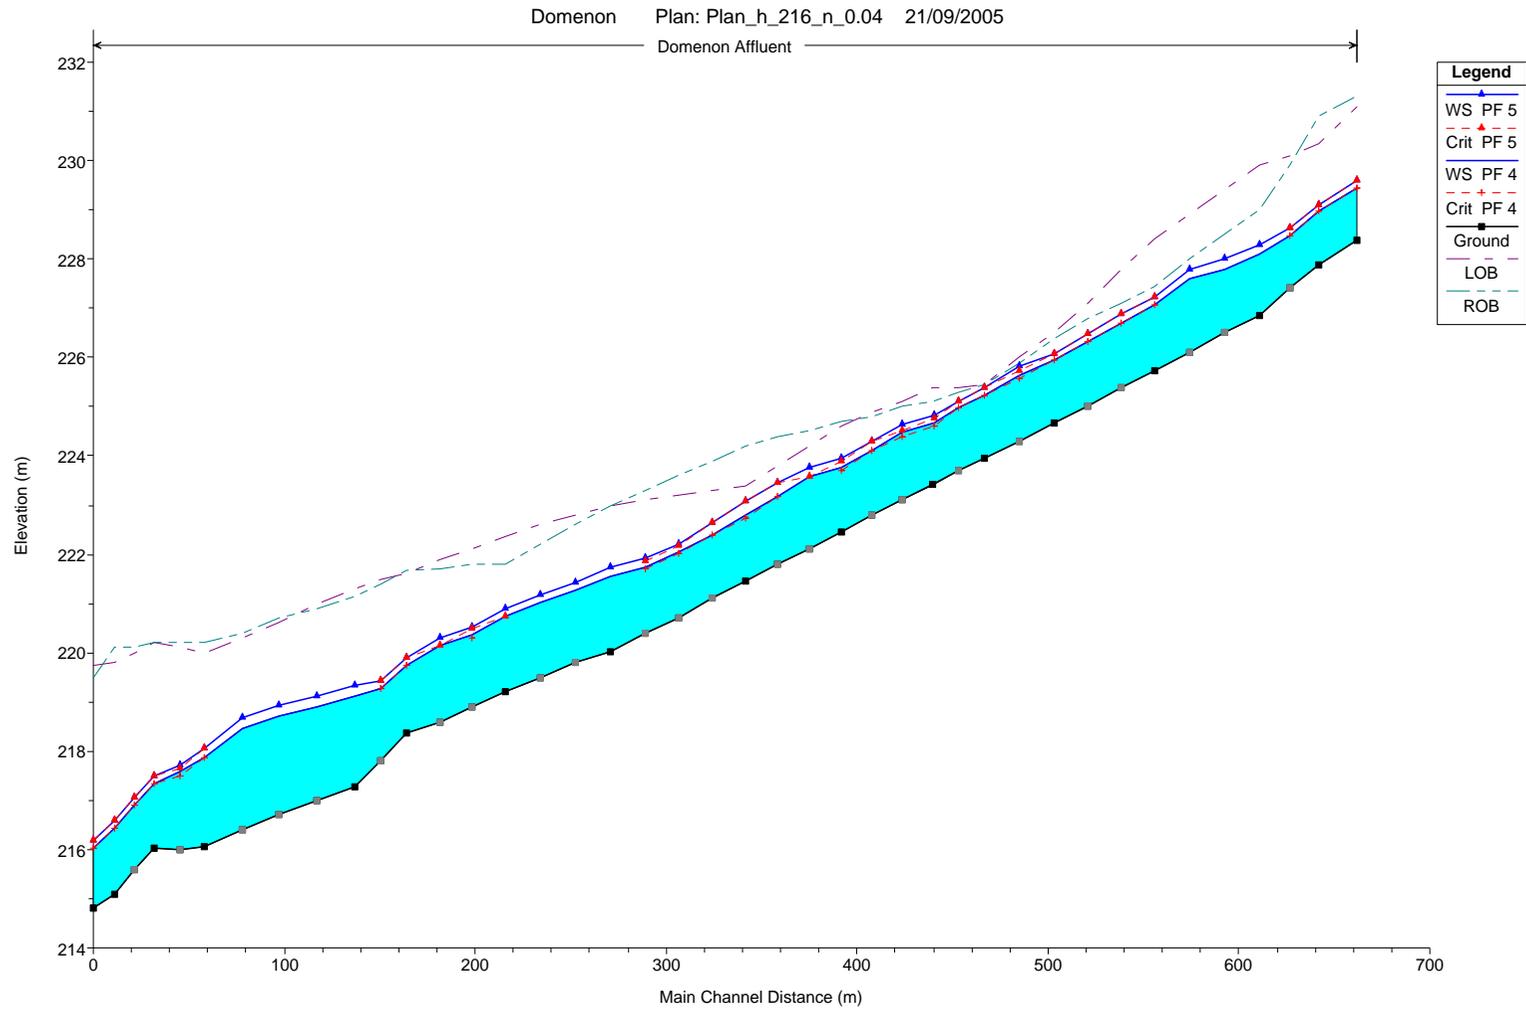
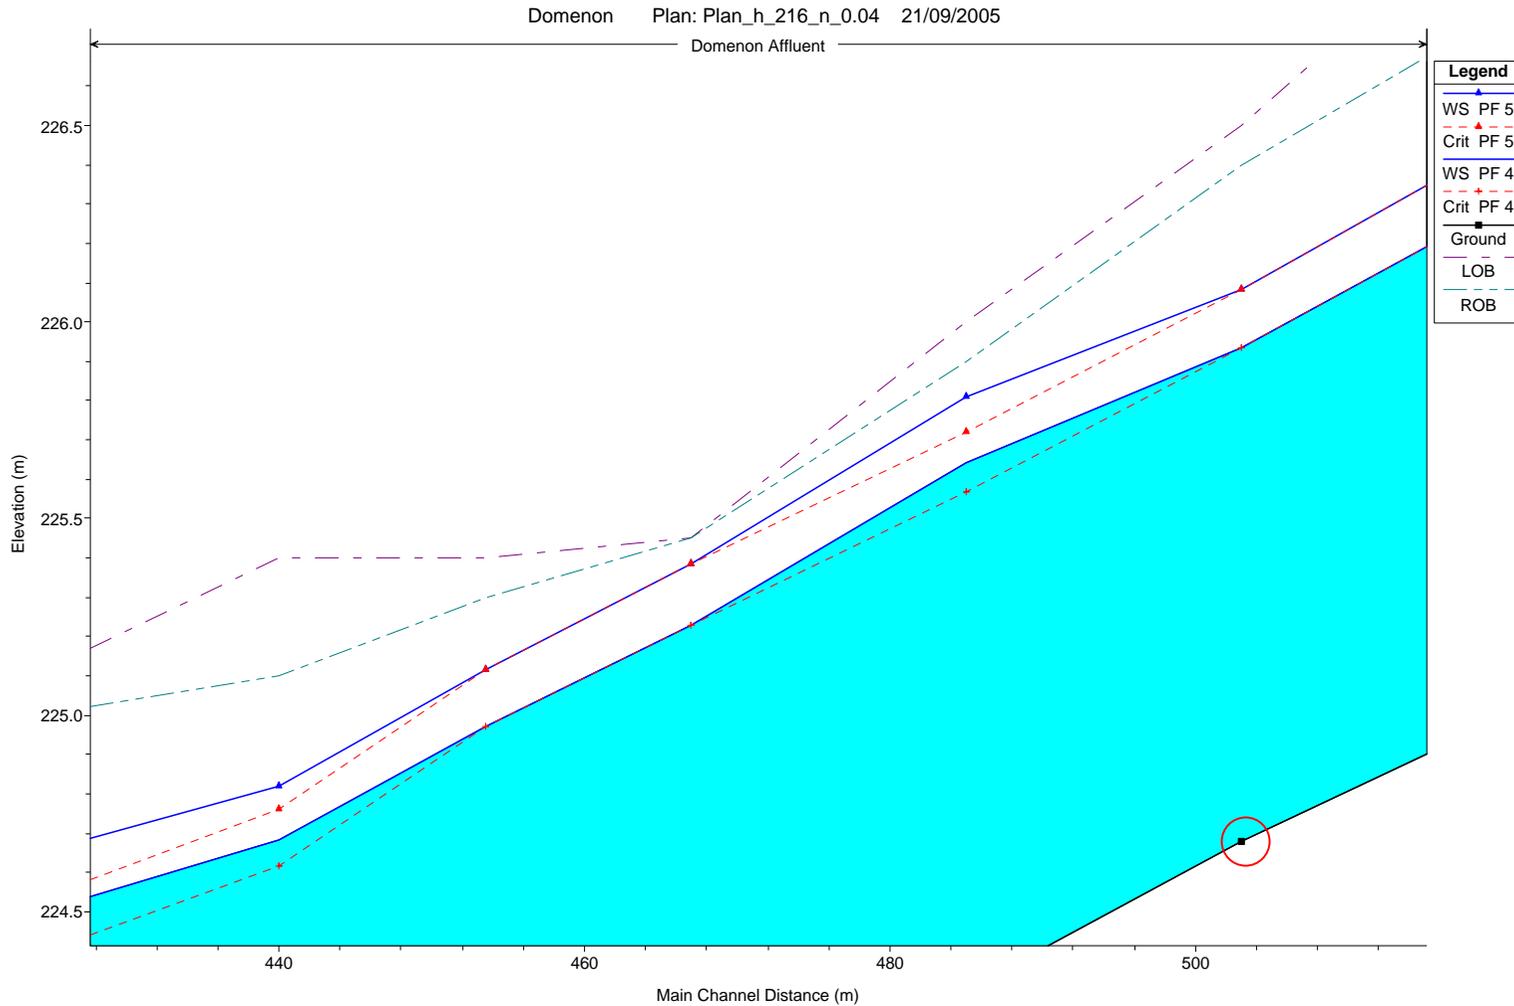
Modèle 2 : Variation du coefficient de Strieckler
Hypothèses : $h = 216$ m, pas de remplissage, coeff de strieckler = 25

Pour un coefficient de strieckler de 25, on observe pas de débordement à ces débits. La station entourée correspond aussi à la section PT11. Les débits représentés sont 25 et 30 m³/s.
