Etat des lieux du Domènon après les inondations du 21 et 22 Août 2005

Commune de Domène, Isère

Anne de Becdelièvre, stagiaire de Master1 au LTHE
(Laboratoire des transferts en environnement et hydrologie)
Rapport d'activité réalisé sous la tutelle de M. Belleudy

Septembre 2005

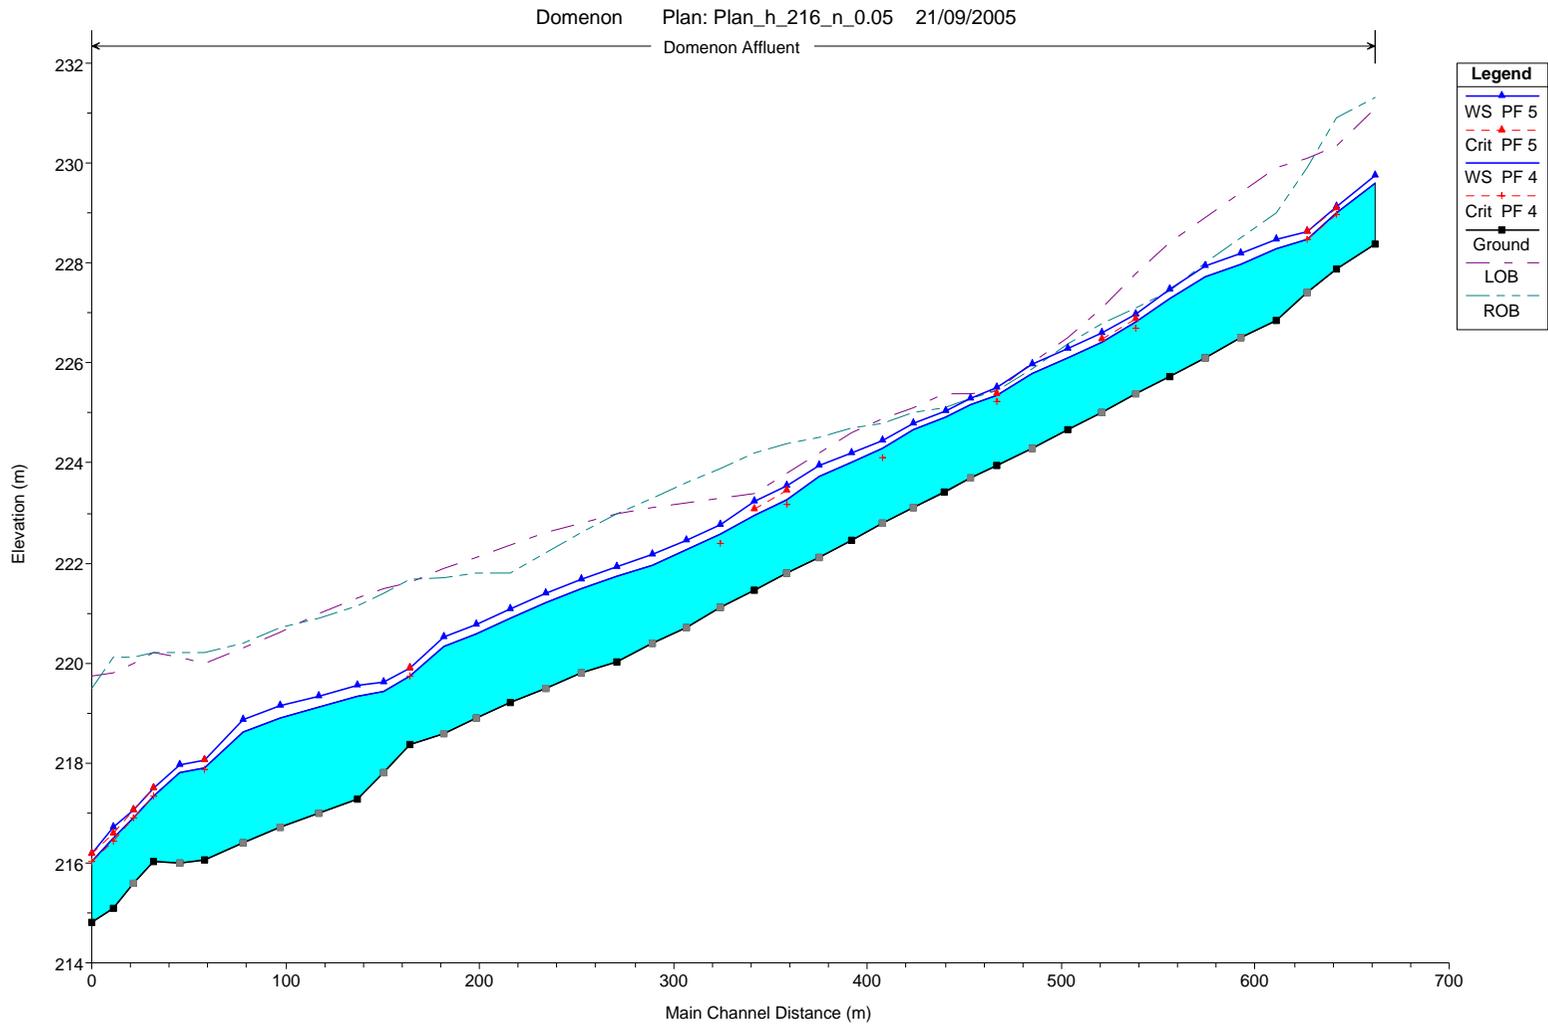
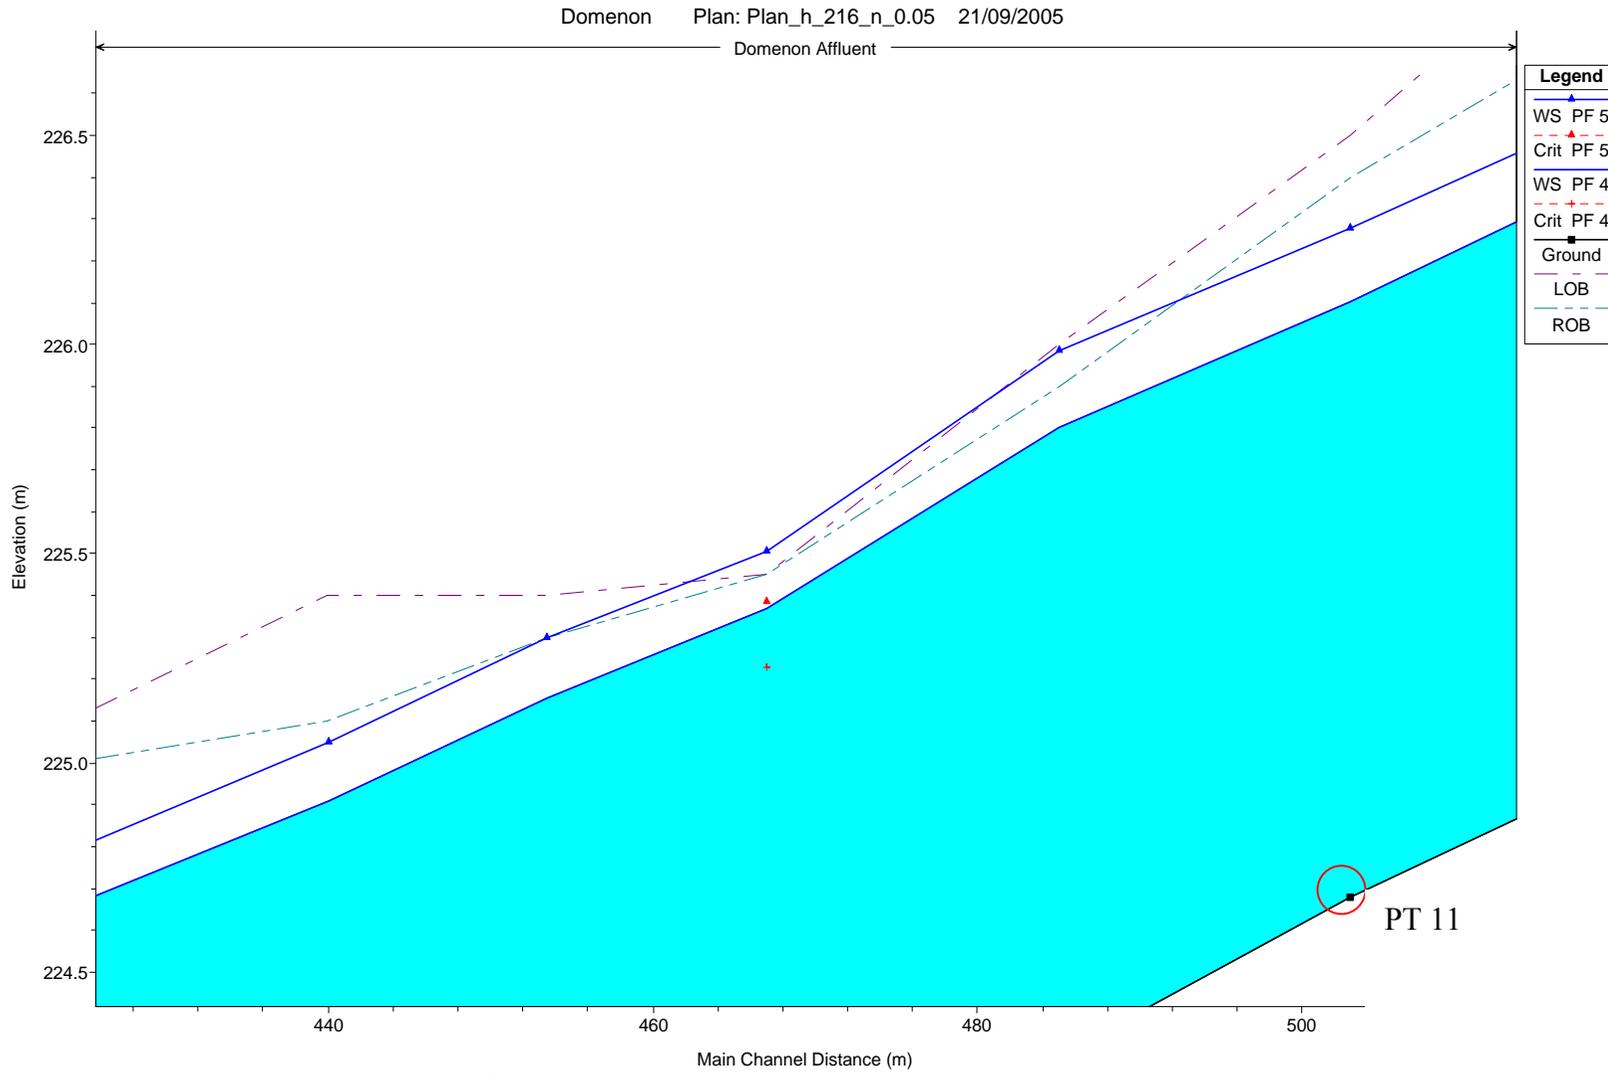
Modèle 2 : Variation du coefficient de Strieckler
Hypothèses : $h = 216$ m, pas de remplissage, coeff de strieckler = 20

Les débits représentés sont 25 et 30 m³/s.

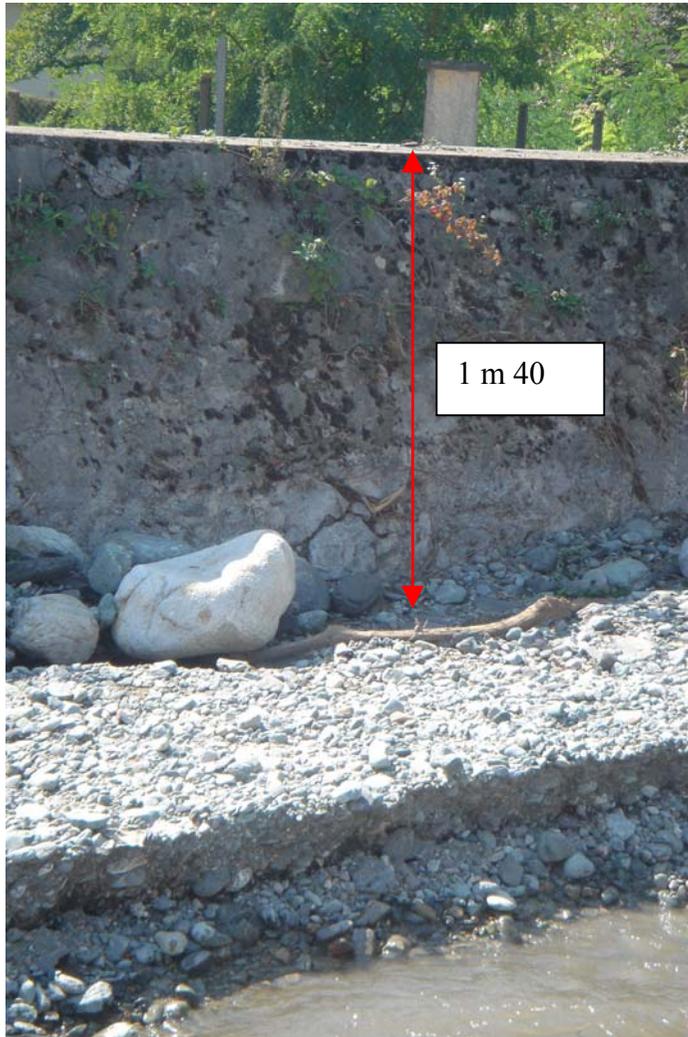
Photo prise le jeudi 1^{er} septembre.

La hauteur de l'ouvrage est de 1m90 ; on peut donc estimer le remplissage à environ 50 cm

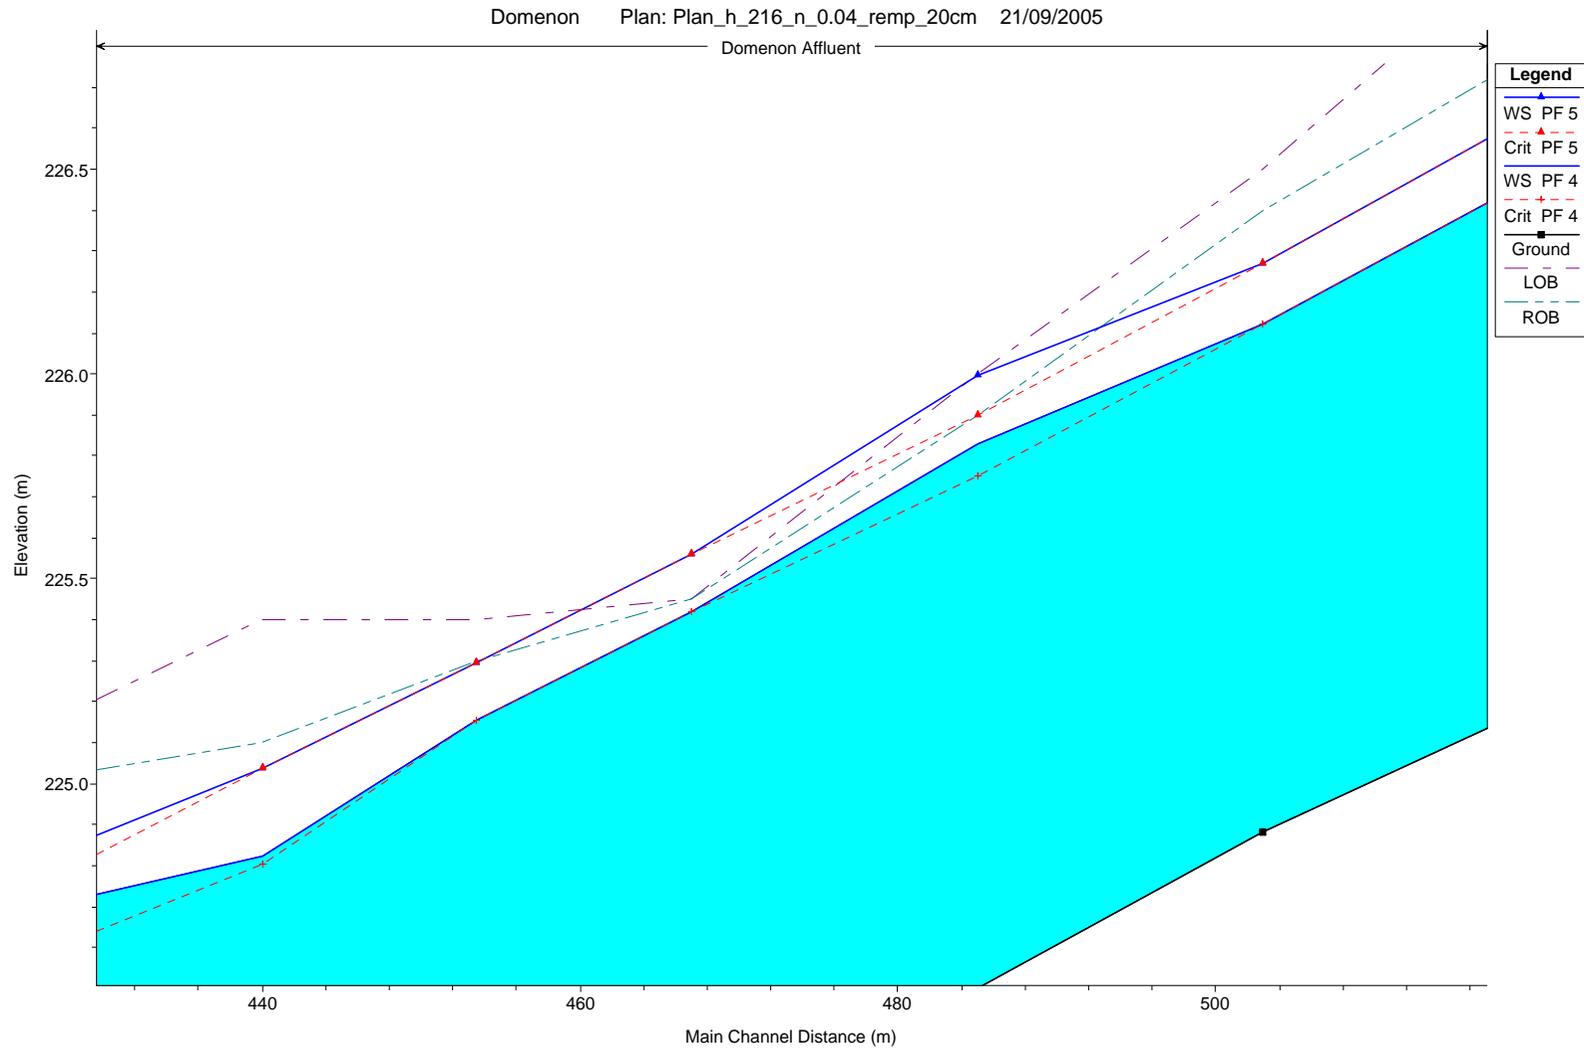
Modèle 3 : Variation de la hauteur de remplissage
Hypothèse : coefficient de Strickler de 25, h = 216m, remplissage constant de 20 cm

Les 2 lignes d'eau représentées sont pour des débits de 25 et 30 m³/s et la station de mesure correspond à PT11.

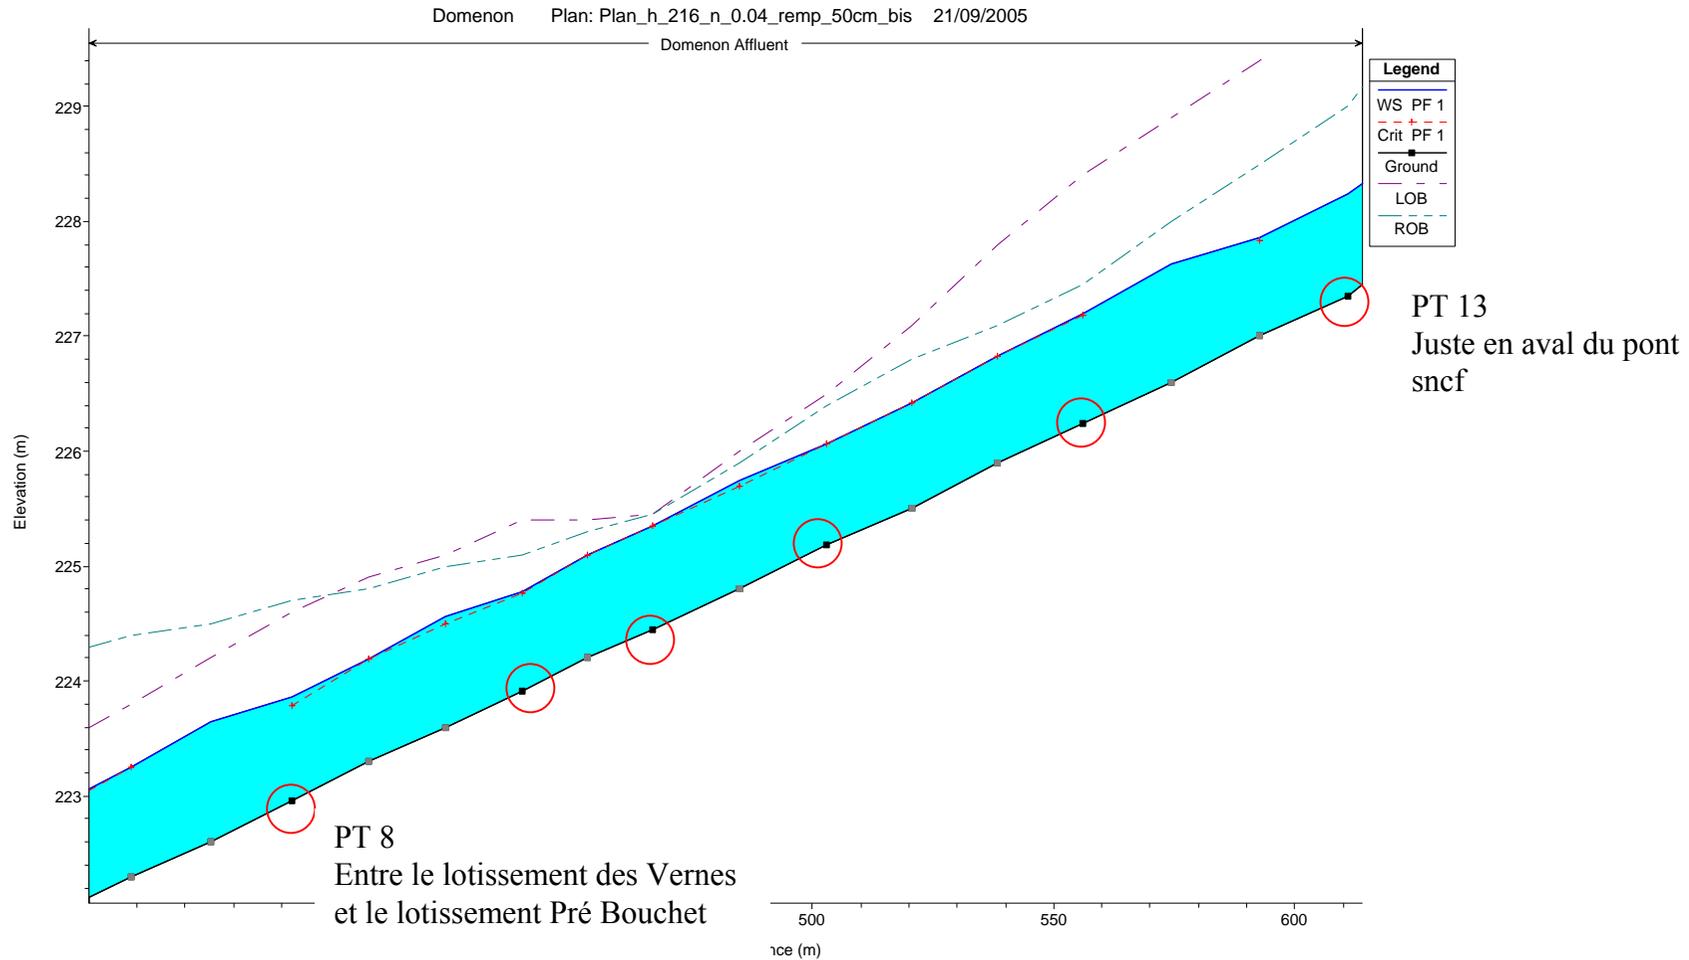
Modèle 3 : Variation de la hauteur de remplissage
Hypothèse : coefficient de Strickler de 25, h = 216m, remplissage constant de 50 cm

Q = 15 m³/s

Pas de débordement

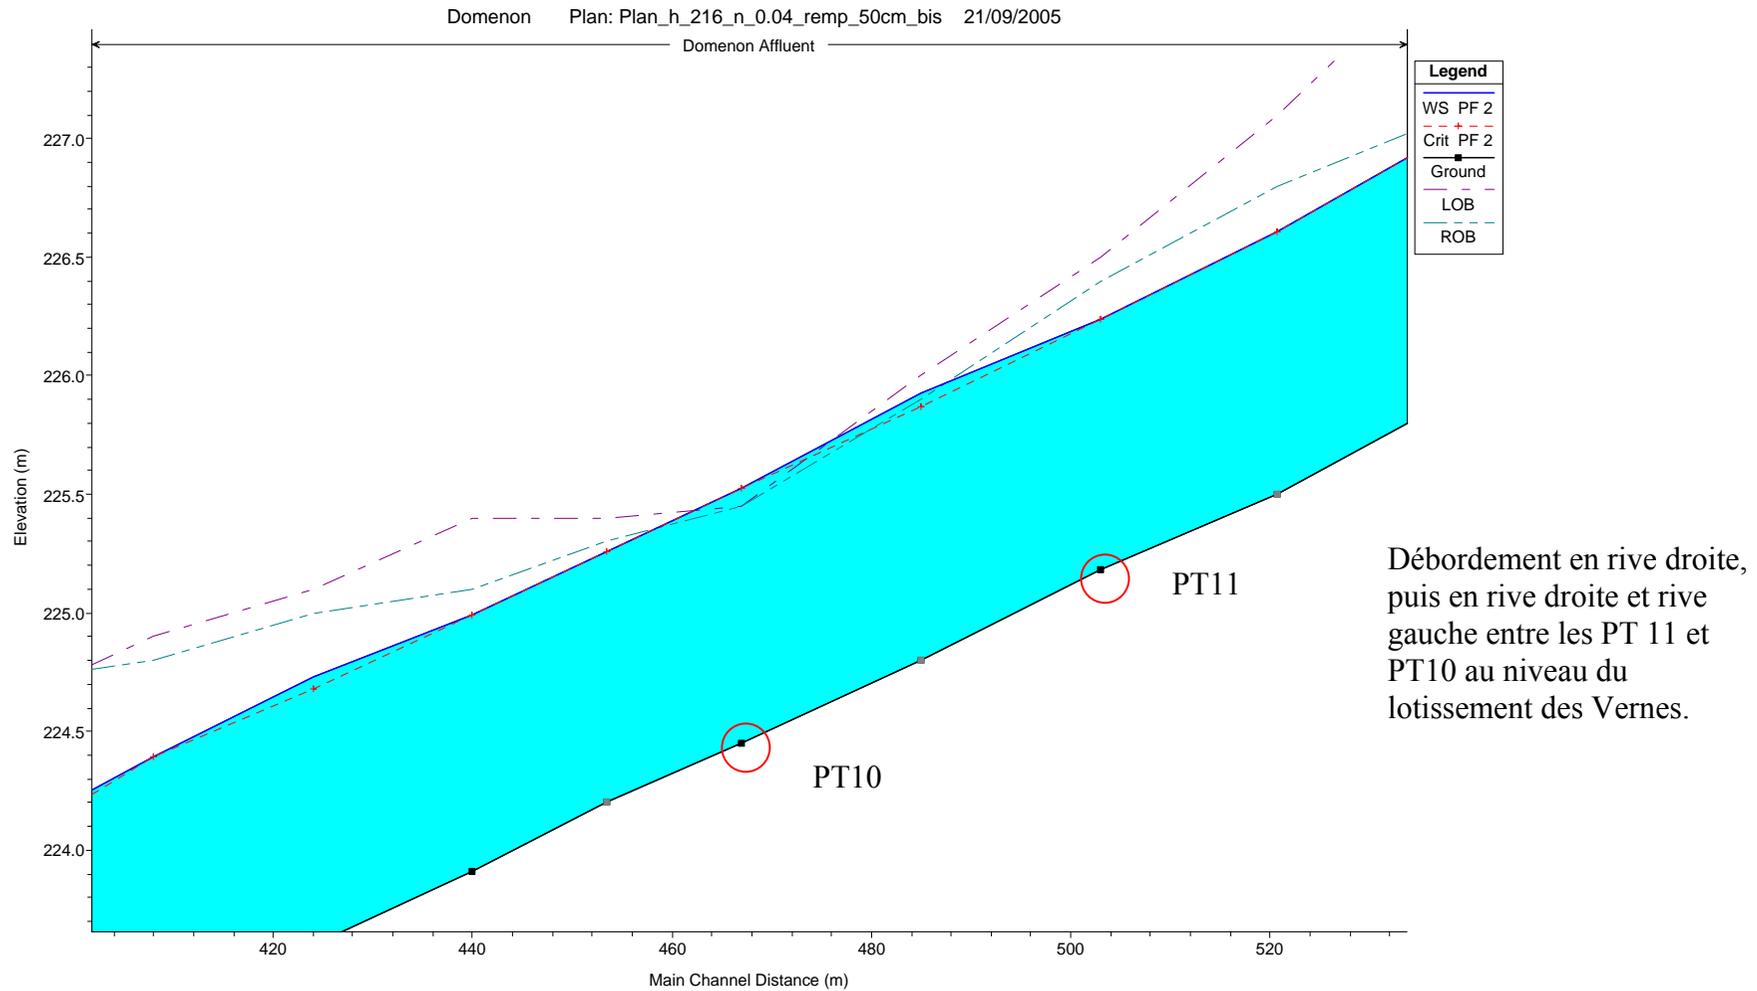
Modèle 3 : Variation de la hauteur de remplissage
Hypothèse : coefficient de Strickler de 25, h = 216m, remplissage constant de 50 cm

Q = 20 m³/s

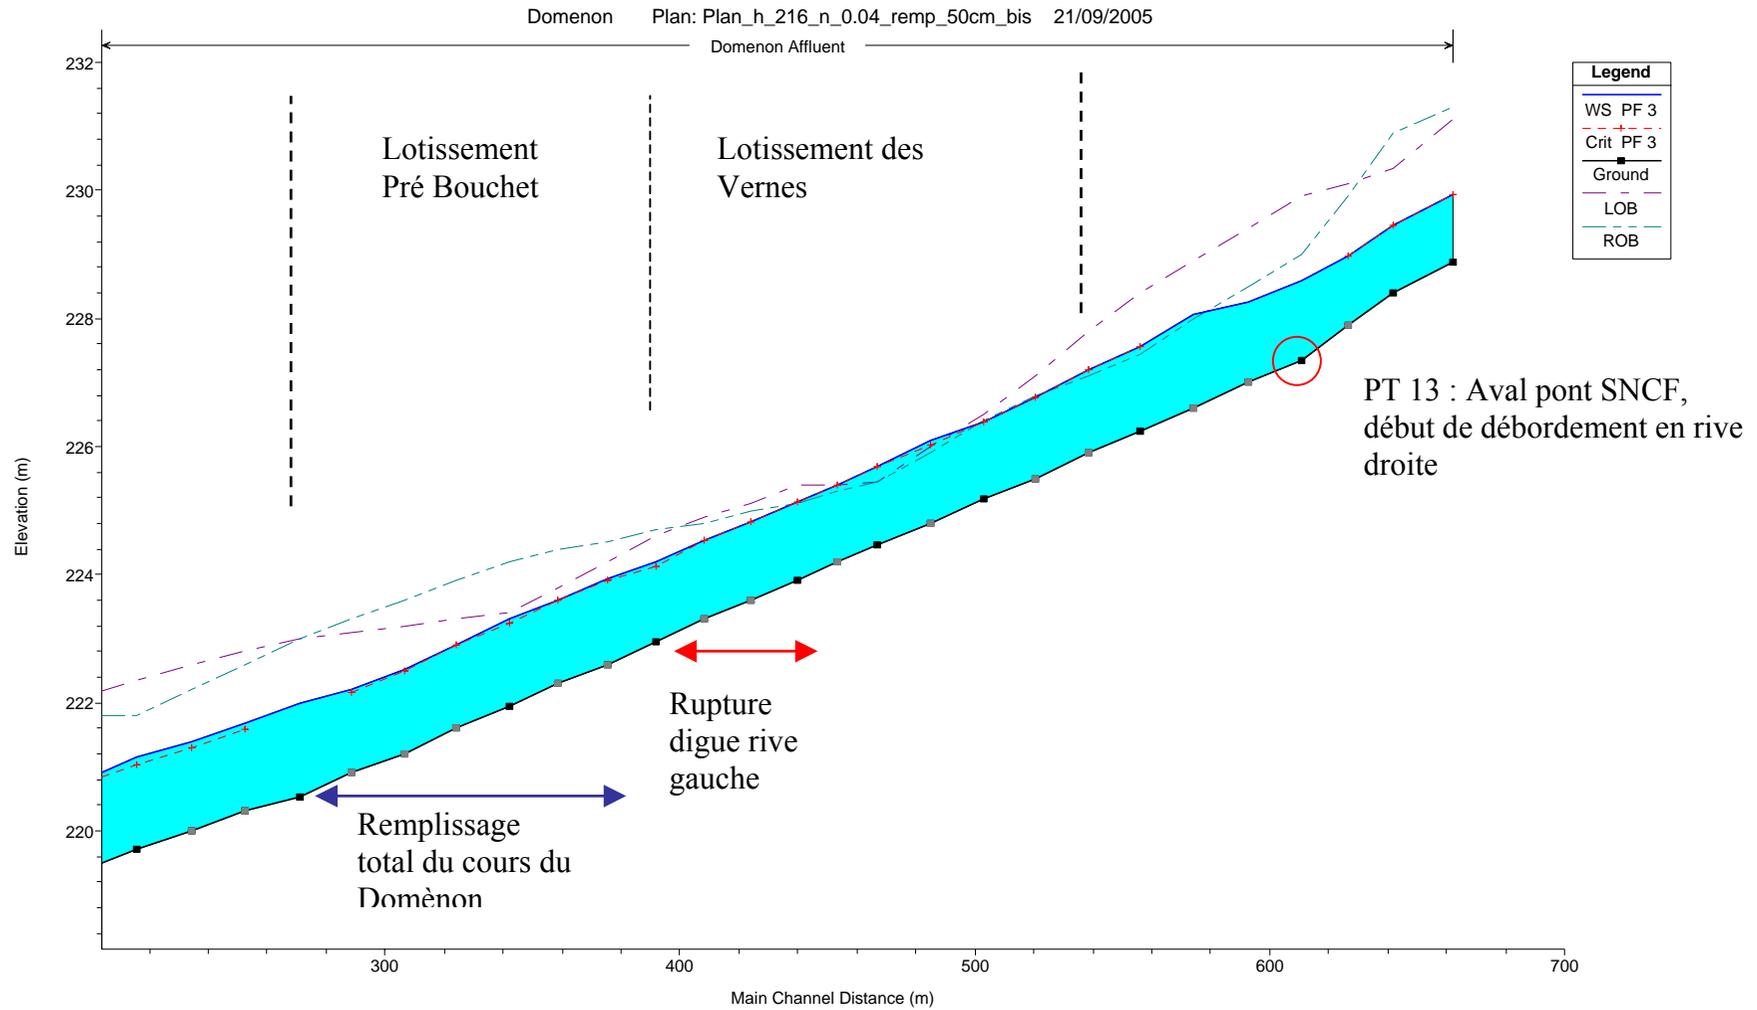
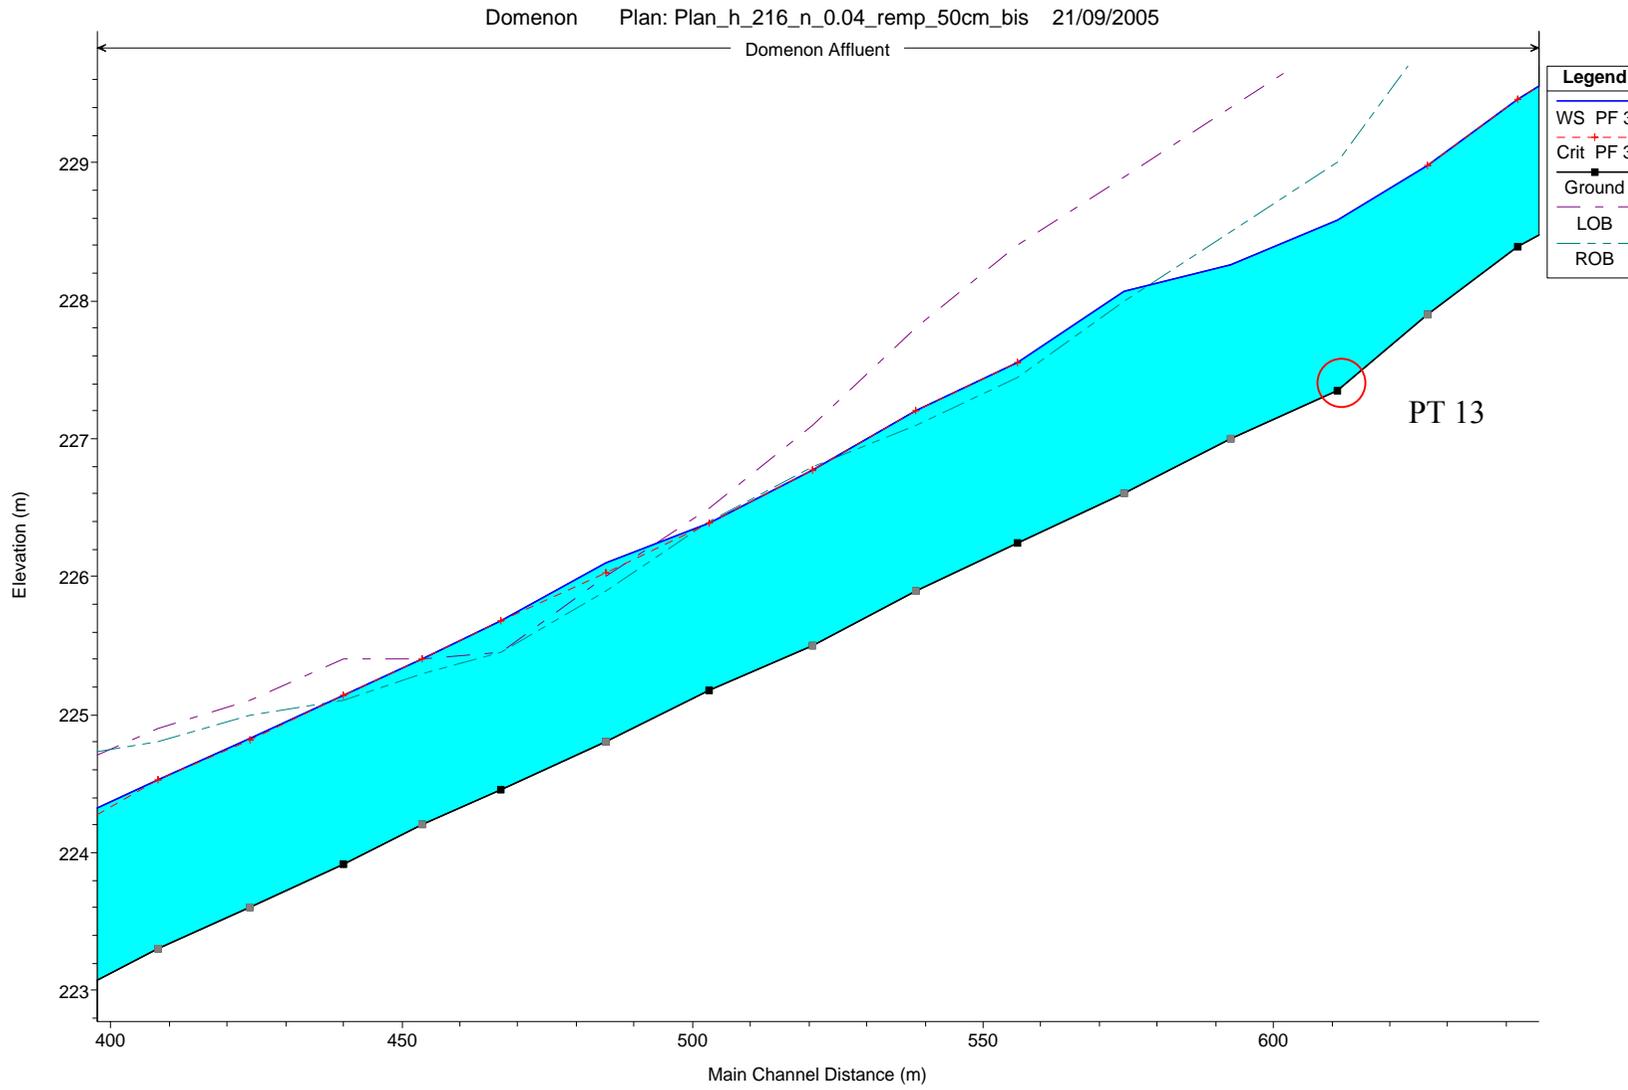
Modèle 3 : Variation de la hauteur de remplissage
Hypothèse : coefficient de Strickler de 25, h = 216m, remplissage constant de 50 cm

Q = 25 m³/s

Zoom sur la zone de débordement, toujours à $Q = 25 \text{ m}^3/\text{s}$

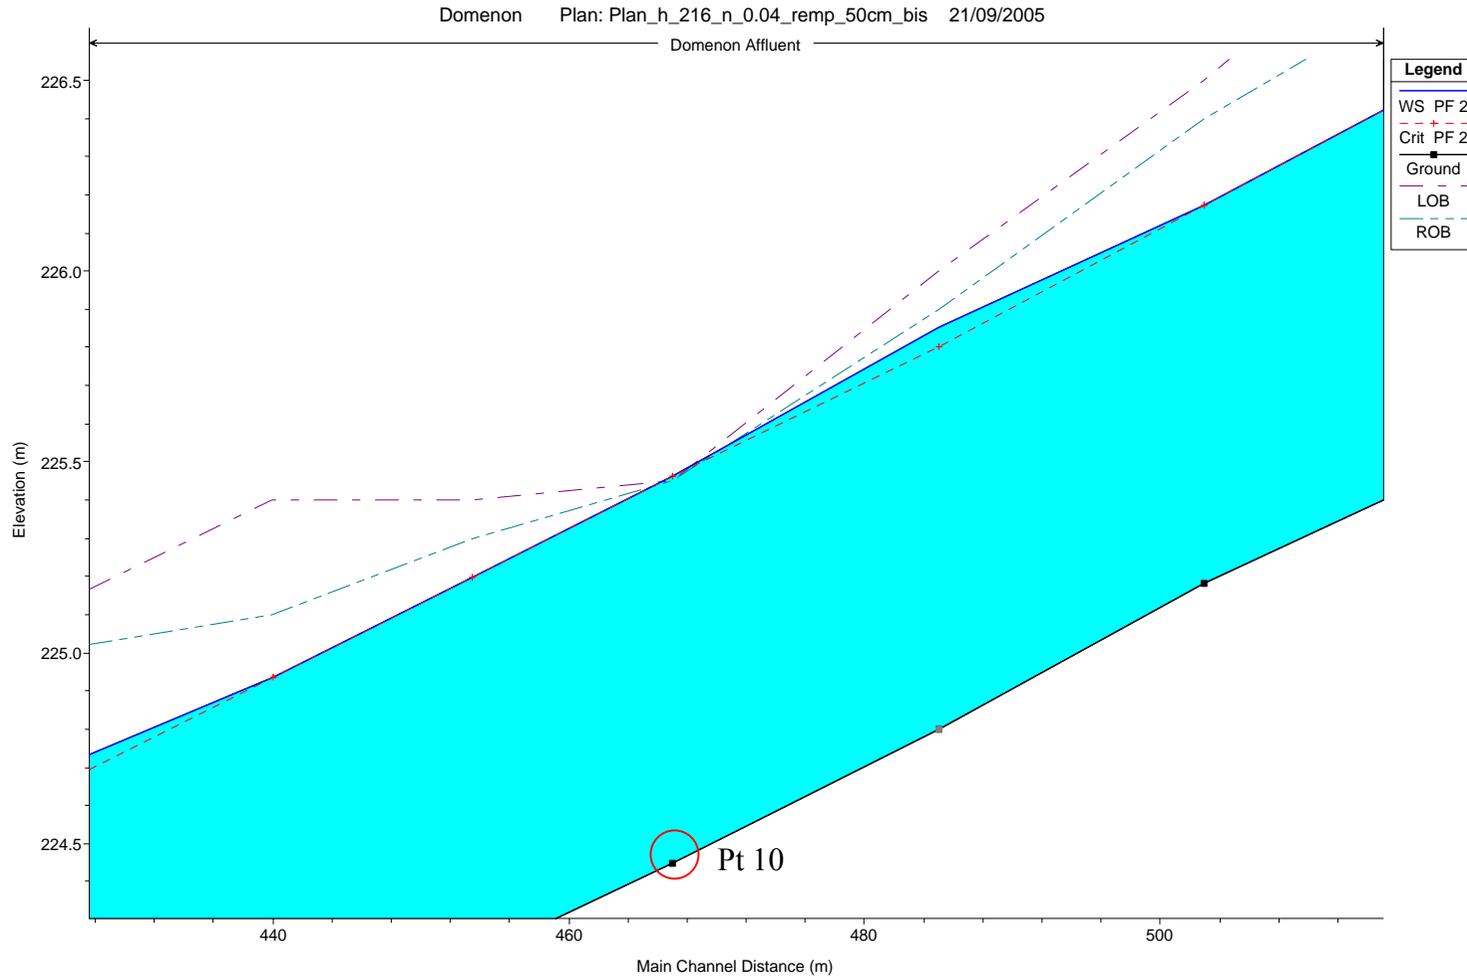
Modèle 3 : Variation de la hauteur de remplissage
Hypothèse : coefficient de Strickler de 25, h = 216m, remplissage constant de 50 cm

Q = 18 m³/s ;

Pour un remplissage de 50cm, on voit que le débordement au point le plus bas des digues débute pour un débit de 18m³/s

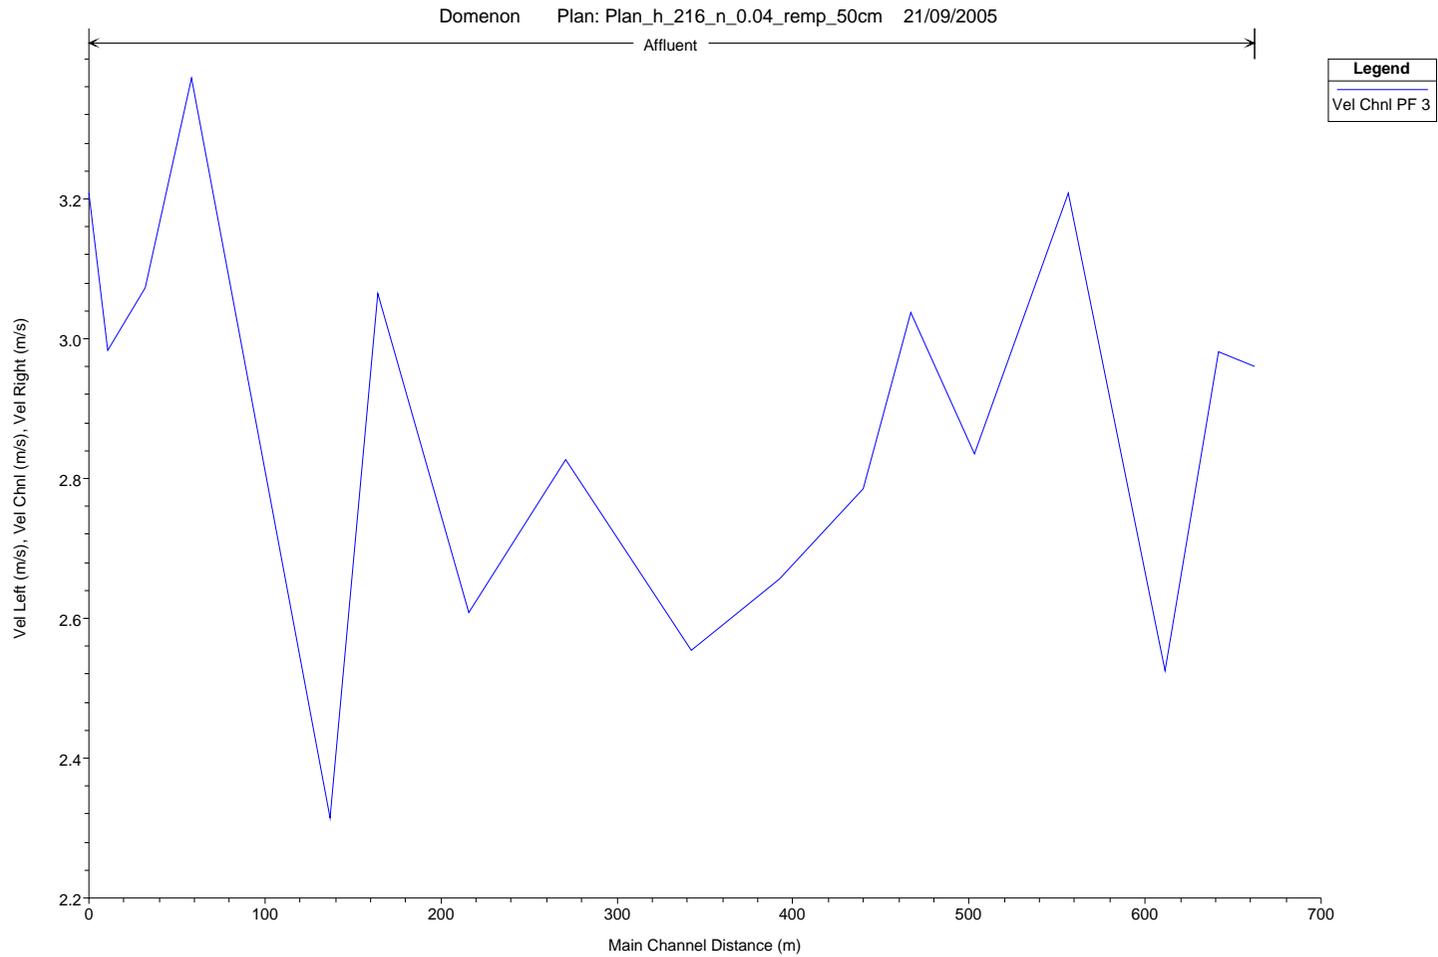
Profil de vitesse pour le modèle 3
 $h = 216m$
Strickler = 25
Remplissage = 50 cm
 $Q = 25 m^3/s$

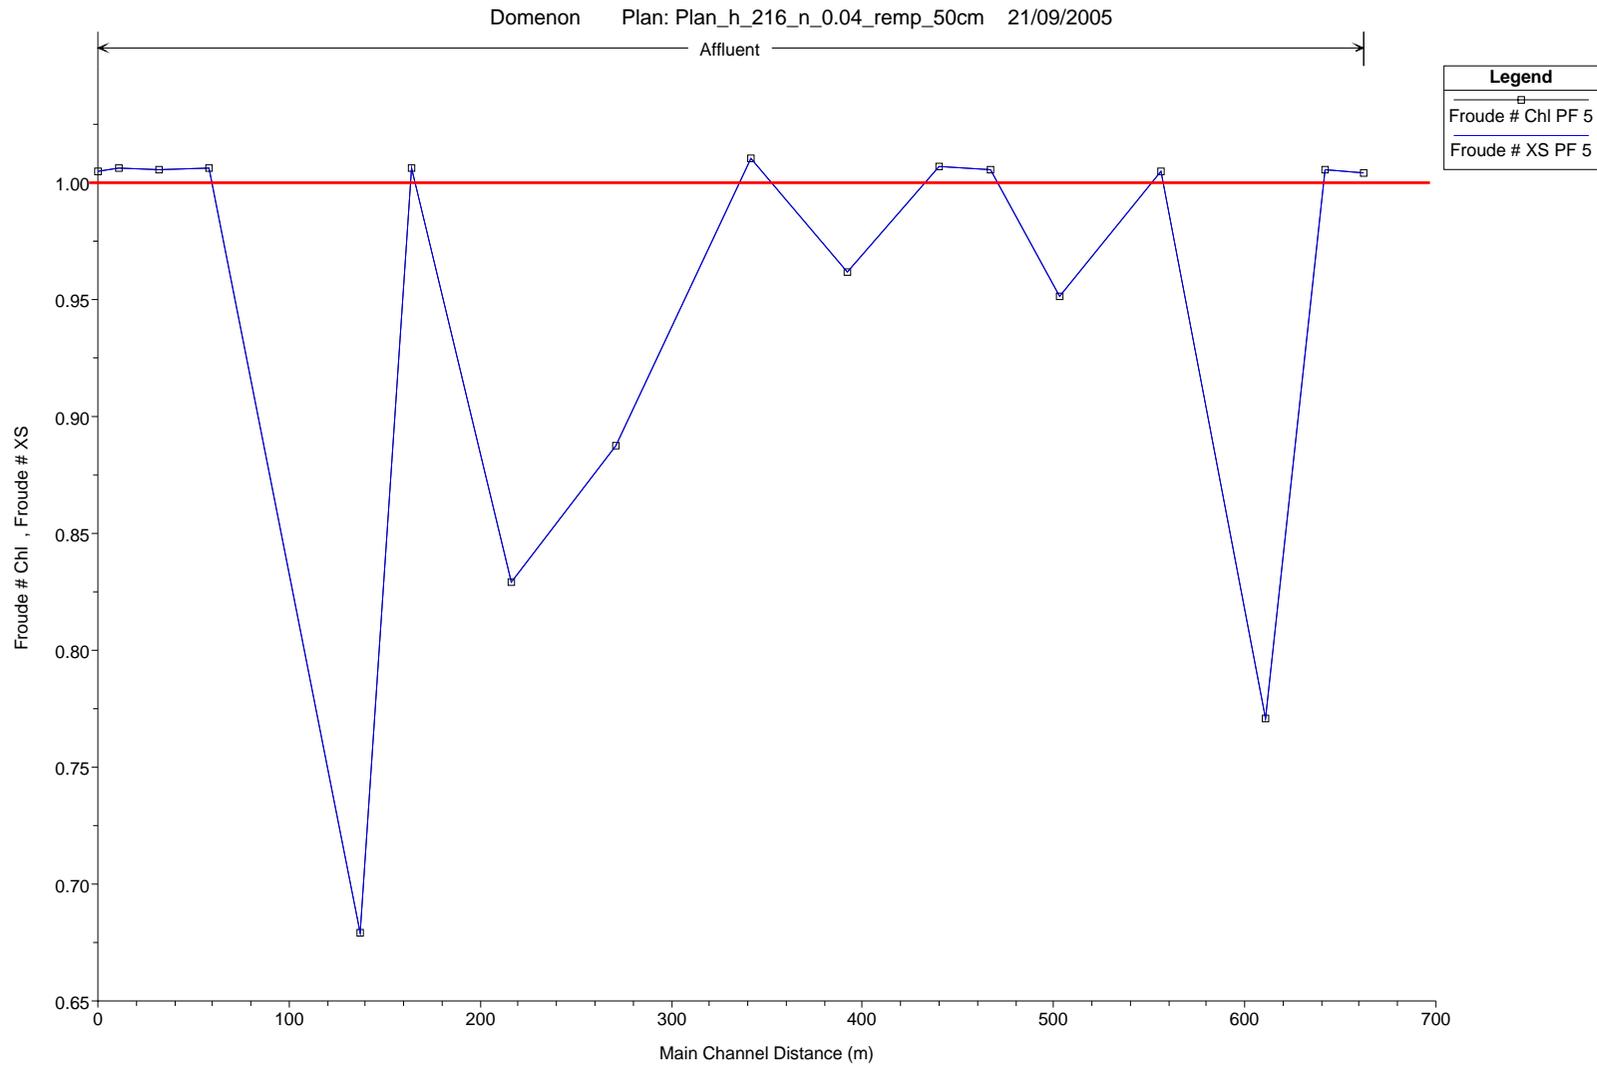
Nombre de Froude
