*Pôle Alpin d'Études et de Recherche  
pour la Prévention des Risques Naturels*

# Changement climatique et risques naturels dans les Alpes

## Événements remarquables 2016

Novembre 2018

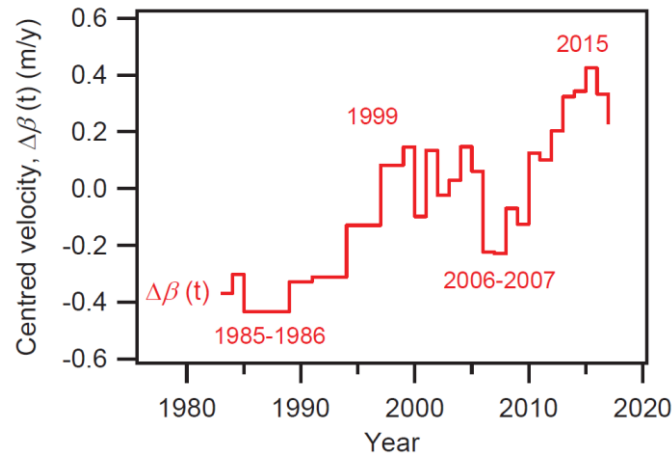
**Figure 1 : Vitesse de fluage du glacier rocheux du Laurichard. Changements de vitesse ( $t$ ) = écarts à la moyenne) représente le temps moyen de réponse sur l'ensemble du glacier rocheux, à tous les points de mesure. Ce signal temporel fournit la meilleure estimation possible du temps de réponse du glacier rocheux, pour la vitesse de surface, vis-à-vis des évolutions climatiques. In : Thibert *et al.* (2018).**

Cette année est également assez particulière dans le sens où la haute montagne ne semble pas être la première touchée par ces épisodes météorologiques saisonniers, contrairement à 2015, en raison de la moindre amplitude des extrêmes (toujours en comparaison avec l'année 2015). On note même un ralentissement de certains des phénomènes liés au permafrost : par exemple, l'année 2016 marque un ralentissement de la vitesse de fluage du glacier rocheux du Laurichard (source : Xavier Bodin).

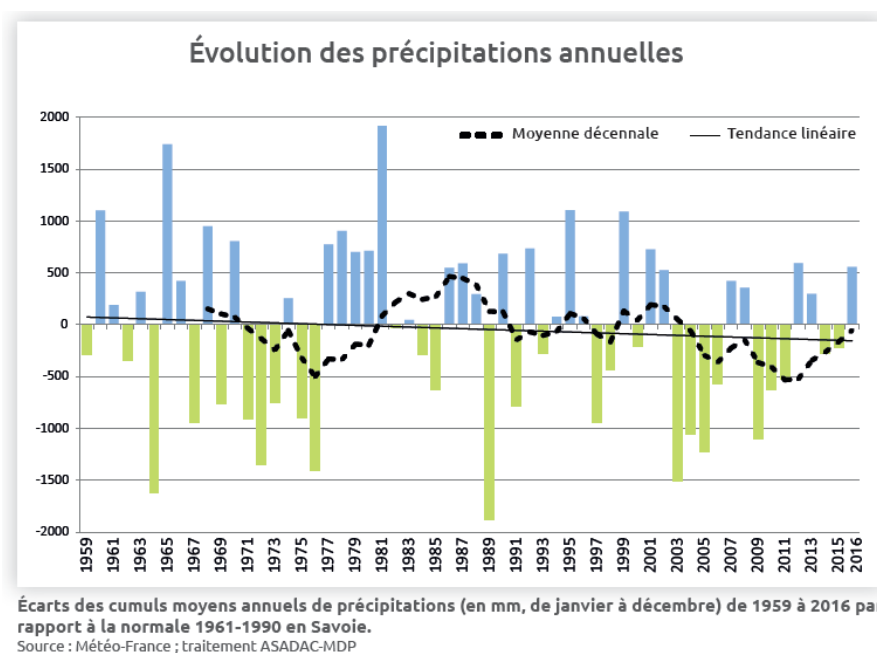
**Figure 3 : Précipitations moyennes annuelles en Savoie (OBSCAN, 2017).**

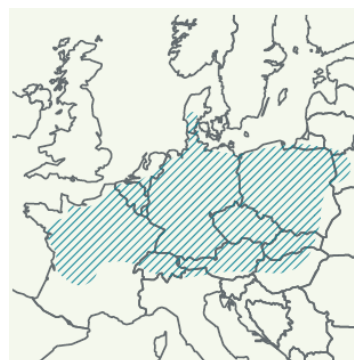
Figure 8 : Zone touchée par les inondations de mai et juin en Europe (Sophie Bachmaier and Eberhard Faust)

De fin mai à mi-juin 2016, un épisode remarquable de crues généralisées s'est produit en Europe centrale (figure 8 & fiche événement dédiée), accompagné de crues rapides au nord de l'Arc alpin (Bachmaier et Faust, 2017). Les dégâts se chiffrent en milliards d'euros (Piper et al., 2016). La période de fin mai 2016 se démarque par de très fortes précipitations (le printemps 2016 enregistre un excédent de 20% de précipitation par rapport à la moyenne, et se classe à la 18e place des printemps les plus arrosés depuis 1959) à l'origine de nombreuses inondations, et ce dans toute l'Europe. Dans les régions alpines, ces pluies torrentielles ont particulièrement touché le sud de l'Allemagne (Bade-Wurtemberg et Bavière – voir figure 10).

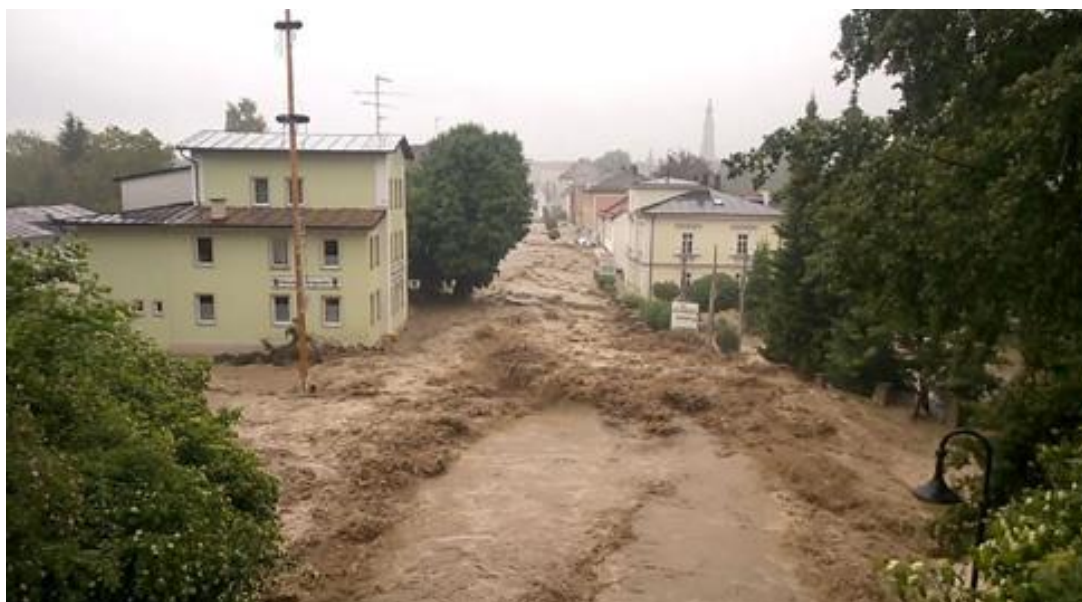
Figure 9 : Crue torrentielle du Simbach en Basse-Bavière, fin mai 2016, inondant la rue Innstraße. © Pressefoto Geiring, In : Schneiderbauer et al. (2018).

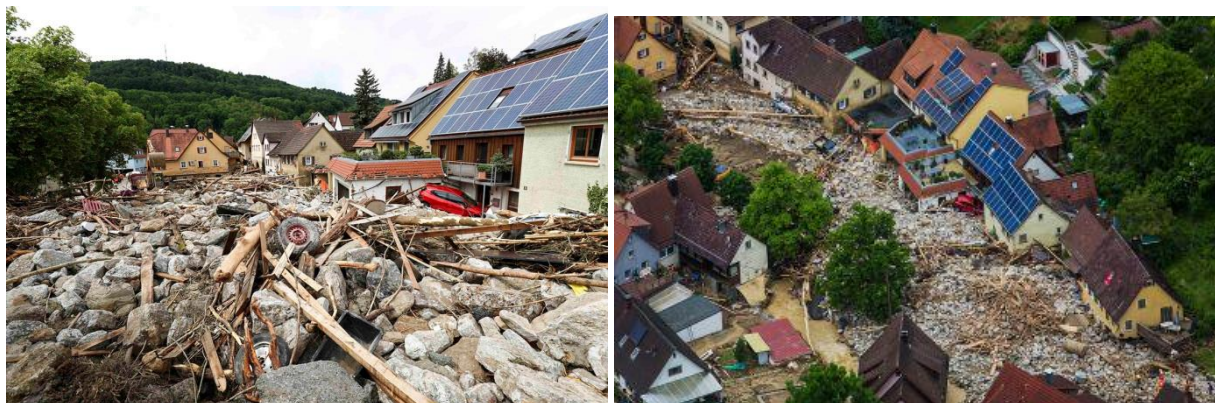
**Figure 10 : Résultats des fortes pluies de mai 2016 à Braunsbach (Allemagne, Bade-Wurtemberg) - Source : ibtimes.uk**

Les événements de Braunsbach sont particulièrement impressionnants en raison de la quantité de matériel déplacé (figure 10). En effet, les crues éclairées qui se sont déclenchées à la suite de l'épisode de précipitations intenses ont entraîné la sortie de leur lit de plusieurs cours d'eau, détruisant leur berge et mobilisant une quantité importante de matériaux.

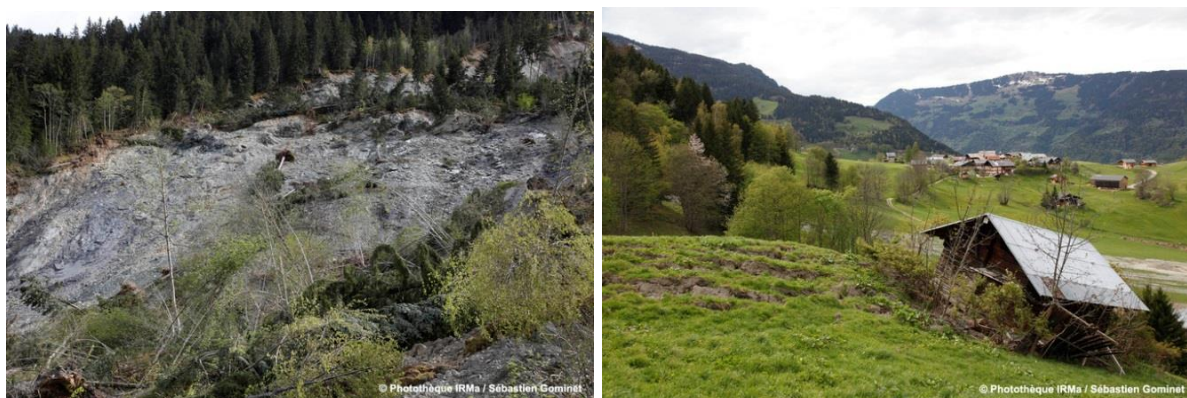
**Figure 11 : Glissement du Bersend (commune de Beaufort), mai 2016. Source : IRMa<sup>4</sup>**

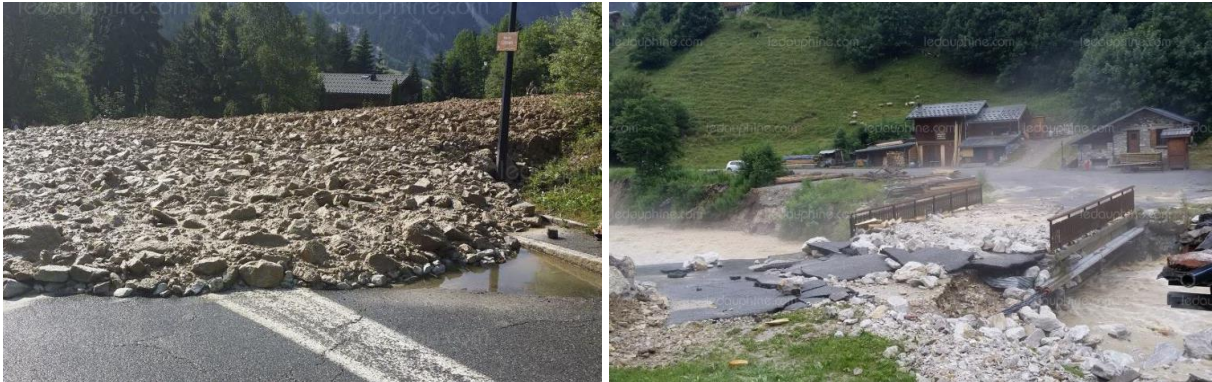
**Figure 12 : Lave torrentielle, Pralognan-la-Vanoise, 11 Juillet 2017. Sources : La Savoie (12 juillet) / Le Dauphiné Libéré (12 juillet)**

On note par exemple l'épisode orageux du 12 juillet à l'origine d'une lave torrentielle importante à Pralognan-La-Vanoise qui a charrié près de 2000 m<sup>3</sup> de matériaux, mais aussi de plusieurs laves torrentielles dans la vallée de la Clarée (le ravin des Sables, de la Pinatelle et de Pece...).

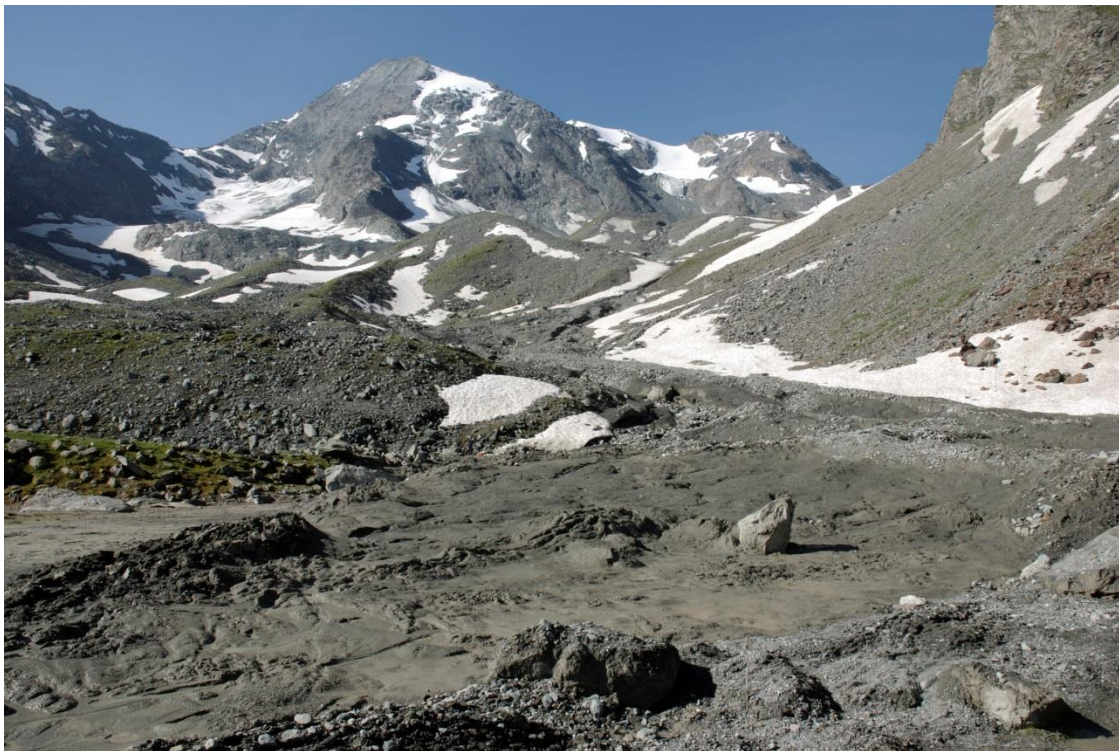
**Figure 13 : Coulée de lave torrentielle liée à la rupture d'un bouchon de neige sur le lac supérieur de Riondaz dans la réserve naturelle de Villaroger (Vanoise). Source : V. Augé**

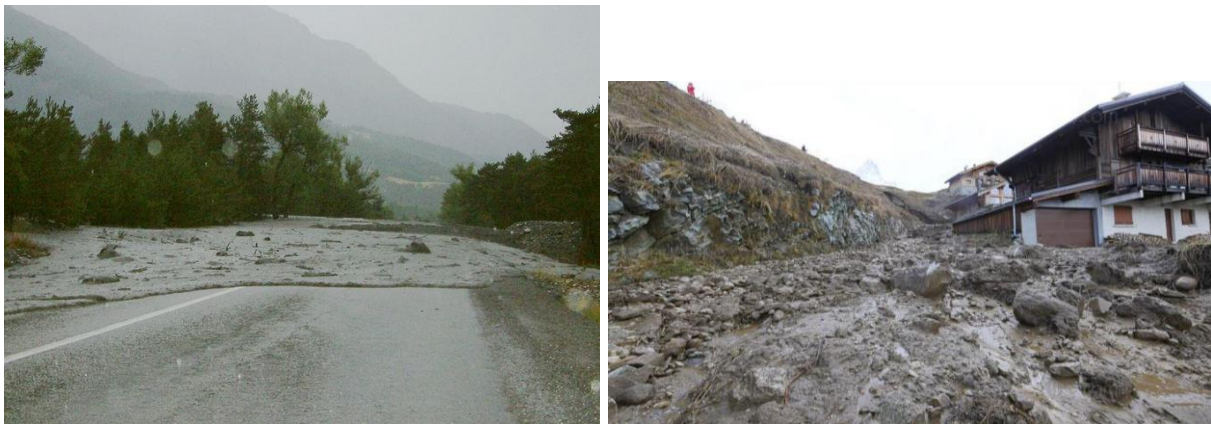
Figure 15 : Gauche : Lave torrentielle de fin novembre 2016 entre Modane et Aussois. Source : France Bleue / Droite : conséquence d'une lave torrentielle sur la commune de Tignes, dans la nuit du 24 au 25 Novembre. Source : Le Dauphiné Libéré (25 novembre 2016)

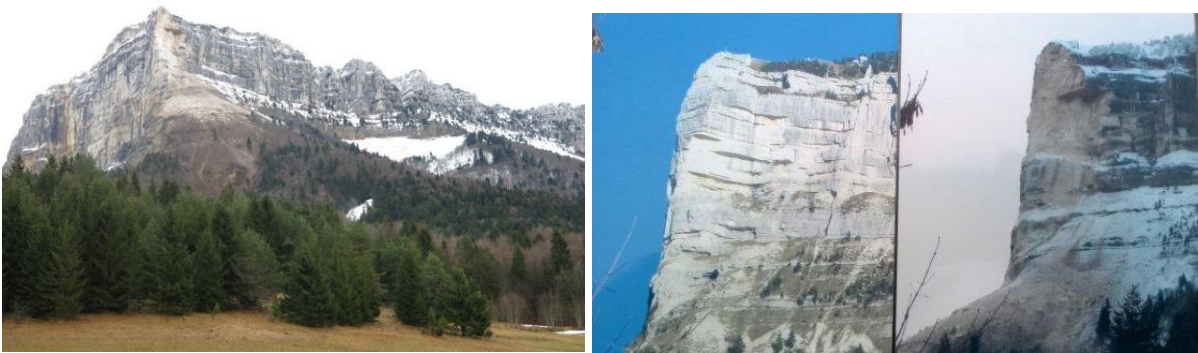
Figure 16 : 1<sup>er</sup> effondrement du Granier, 9 janvier 2016 (à gauche : © Le Dauphiné ; à droite : © France 3 Région).

Entre janvier et avril 2016, le Granier a connu deux effondrements importants. Fabien Hobléa, enseignant-chercheur au laboratoire EDYTEM de l'Université Savoie-Mont-Blanc, en livre un témoignage :

« L'examen des données climato-météorologiques de la fin 2015 et du premier semestre 2016 fournies par Christophe Chaix de l'Observatoire Savoyard du Changement Climatique est assez éloquent : nous avons affaire à une période exceptionnelle à plus d'un titre. Le mois de décembre est d'abord marqué en Chartreuse par une douceur record associée à une période sèche de 25 jours consécutifs. A la station de Saint-Pierre de Chartreuse à 945 m d'altitude, la température moyenne de décembre 2015 atteint la valeur record de  $+6,3^{\circ}\text{C}$ , soit près de  $5^{\circ}\text{C}$  au-dessus de la normale. En cause une inversion thermique marquée et durable (à la station météo de Challes-les-Eaux à 291 m d'altitude, la moyenne de décembre 2015 est de « seulement »  $+4,8^{\circ}\text{C}$ ). Durant ce même mois, Saint-Pierre ne reçoit que 45 mm de précipitations au lieu des 180 mm habituels, soit quatre fois moins que la normale... Avec en conséquence un Noël et un nouvel an quasiment sans manteau neigeux. Et cette douceur persiste durant janvier et février, aux environs de  $+3^{\circ}\text{C}$  de moyennes mensuelles pour des mois habituellement proches de  $0^{\circ}\text{C}$  de moyenne. Par contre, dès la fin de la première semaine de janvier, et ce durant les 5 mois suivants (hiver et printemps), la Chartreuse se met à recevoir beaucoup plus de précipitations que la normale, avec par exemple 272 mm en janvier sur St Pierre (moyenne = 161 mm). Aux altitudes des parois du Granier, entre 1600 et 1900 m, se produisent de nombreuses alternances gel-dégel et pluie-neige-pluie, y compris au cœur de l'hiver. L'un de ces épisodes de yo-yo thermique et de précipitations solides/liquides affecte le Granier jusqu'au sommet à la veille de l'écroulement du 9 janvier. Il est classique que se déclenchent des mouvements de terrain à la suite d'épisodes de sécheresse lors des premiers abats d'eau importants qui, en s'infiltrant dans les fissures et joints de strates et en servant de lubrifiant, peuvent perturber brutalement la mécanique des roches, d'autant plus si des yo-yo thermiques permettent des alternances gel-dégel par-dessus. C'est vraisemblablement la cause première de l'écroulement du pilier nord-ouest du Granier côté Entremont le 9 janvier. Paradoxalement, c'est aussi quasi les mêmes circonstances météo-climatiques particulières qui peuvent expliquer la déstabilisation de l'écaïlle nord-est côté Chapareillan fin avril-début mai. Cette fois peut être invoquée la fraîcheur relative d'un printemps par ailleurs toujours beaucoup plus arrosé que la normale, avec persistance fin avril-début mai en altitude de gels nocturnes et de dégels matinaux au lever du soleil sur la face orientale qui fait sentir ses effets déstabilisants sur l'écaïlle fissurée vers 8h/8h30 du matin. » (Hobléa, 2016).

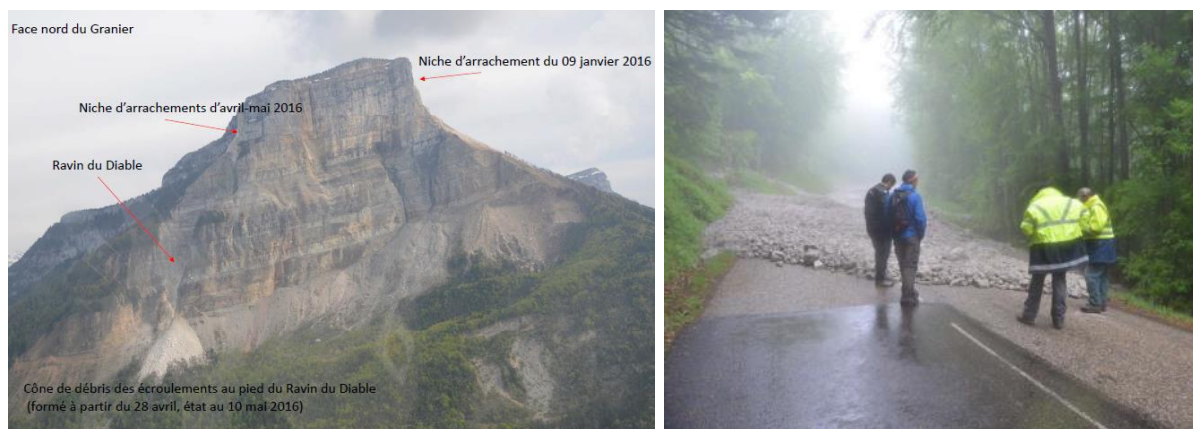
Figure 17 : 2<sup>nd</sup> effondrement du Granier, entre le 28 avril et le 7 mai 2016. © Fabien Hobléa/EDYTEM.

Entre le 28 avril et le 7 mai, c'est au tour de la face nord-est du Mont Granier de connaître plusieurs épisodes d'écroulement importants. Ces phénomènes se traduisent par un volume écroulé estimé entre 80 000 et 100 000 m<sup>3</sup>. Suite aux précipitations importantes de début mai, le matériel sédimentaire écroulé va alimenter plusieurs laves torrentielles importantes (figure 17).

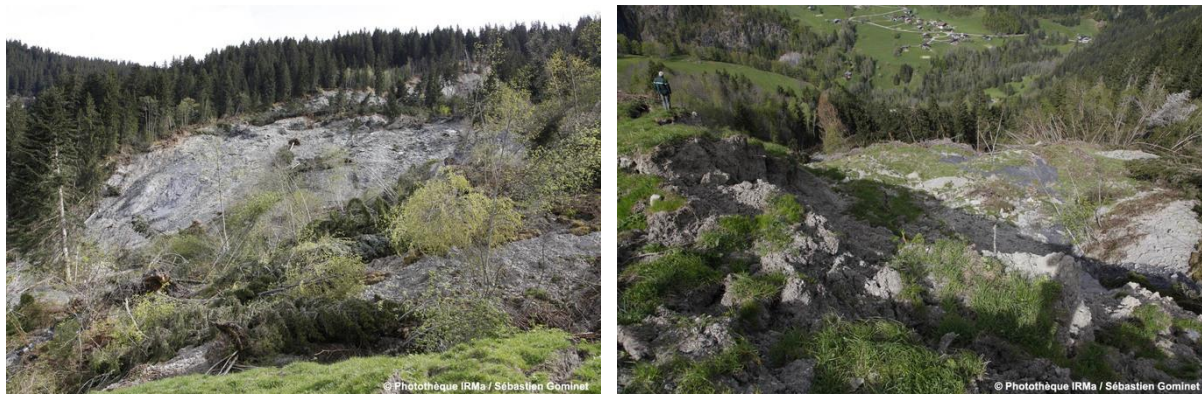
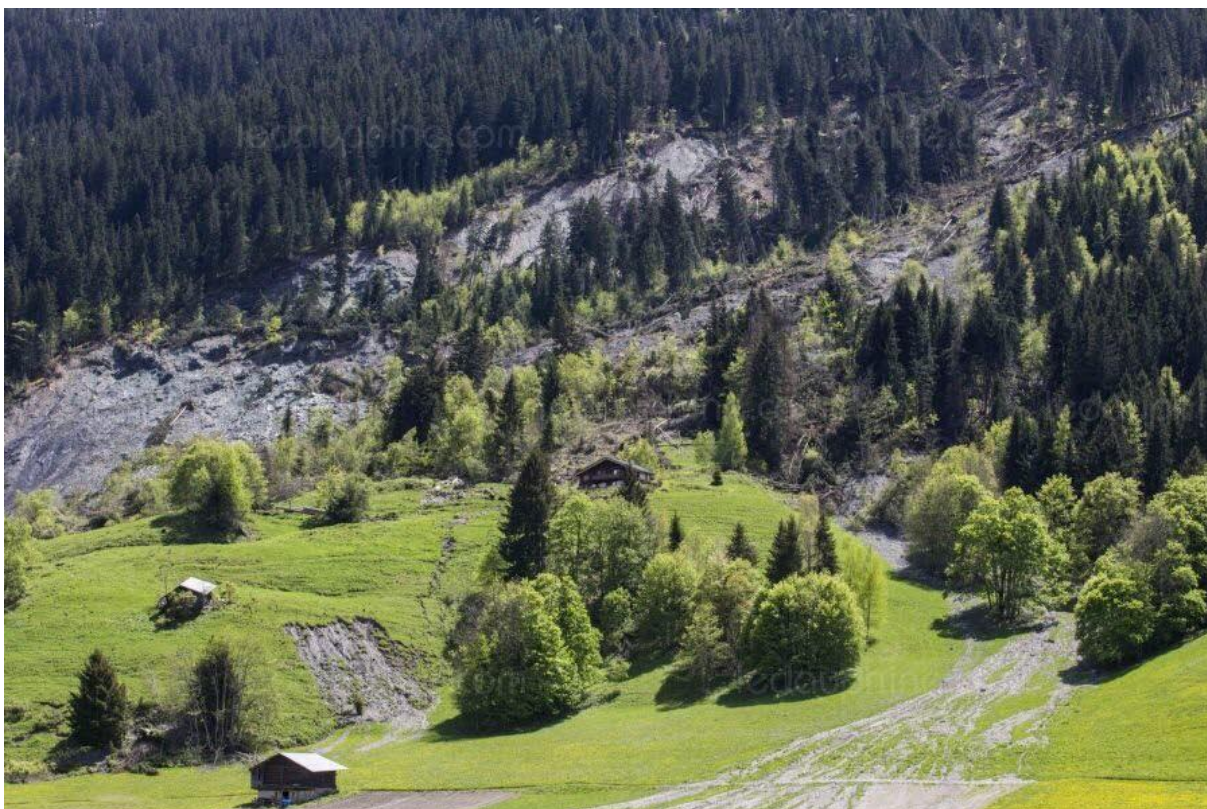
Figure 18 : Glissement du Bersend à Beaufort-sur-Doron (en haut : © IRMa Grenoble ; en bas : © Le DL).

Un glissement de terrain de grande ampleur lié à la fonte nivale s'est produit au printemps, entre avril et mai sur les hauts du hameau du Bersend, entre Beaufort et Arêches (Savoie). Cet énorme glissement a charrié de la boue, des rochers et des arbres sur une surface de près de 26 hectares, modifiant profondément le paysage sur ce versant, qui a désormais l'aspect d'une « forêt ivre » (Figure 18).

Glissement important, capable de mobiliser, selon les hypothèses entre 30 et 40 000 m<sup>3</sup> de matériaux (RTM 73), il n'est pas, à l'instar des effondrements du Granier et des glissements de l'Harmalière, directement liés aux variations climatiques à petite échelle, la réactivation du glissement ne correspondant pas à un épisode de précipitations intenses.

A ce jour, la surface en mouvement est de 35 Ha, le volume global mobilisable est de 4 millions de m<sup>3</sup> dont 300 000 m<sup>3</sup> très actifs, avec une profondeur en mouvement atteignant 30m. Des laves torrentielles atteignent régulièrement la route, celles de 2018 ont détruit partiellement la RD925. (Anne Lescurier, cd 73)

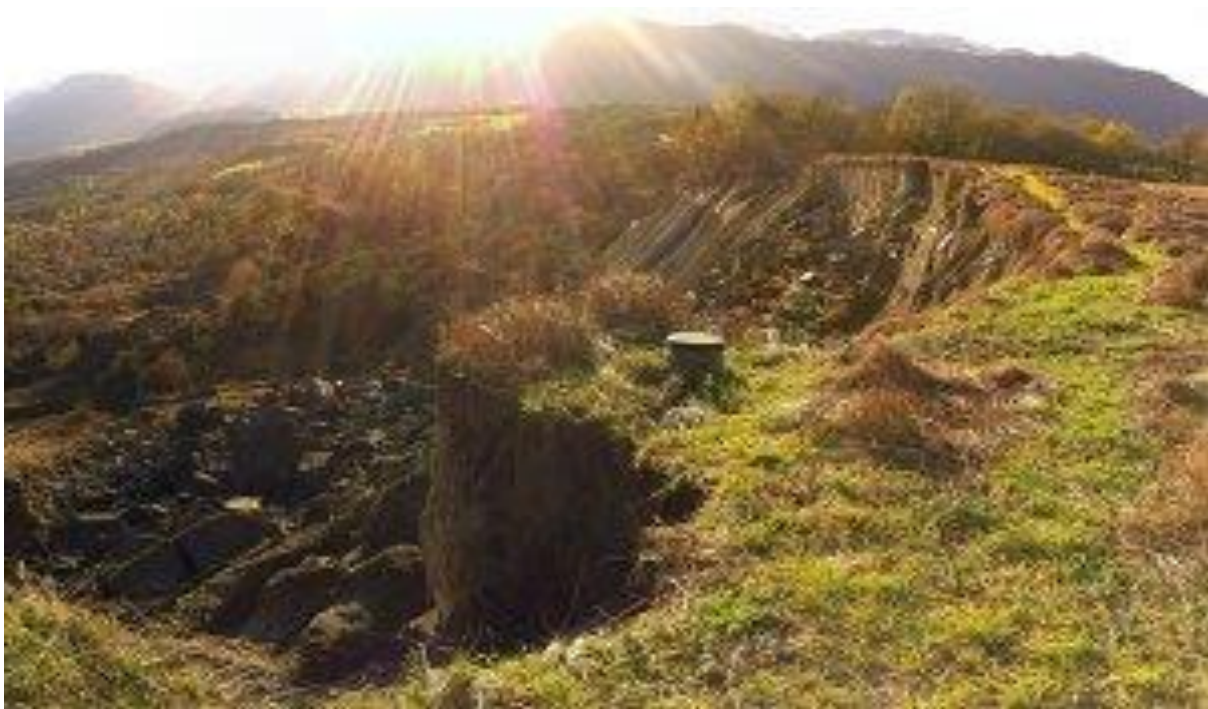
**Figure 20 : Glissement de l'Harmalière après la réactivation de novembre 2016. ©Gregory Bièvre/ISTerre**

Deux autres réactivations sont survenues fin 2016 et début 2017. Suite au premier épisode de juin, le site avait fait l'objet d'un complément d'instrumentation à l'aide de capteurs sismiques et de systèmes GNSS à bas-coût, ce qui a permis d'enregistrer les secousses à l'origine du glissement et de modéliser de manière plus précise son évolution. Les scientifiques de l'Institut des Sciences de la Terre (ISTerre) ont pu ainsi aboutir à une modélisation de l'évolution du glissement : si sa niche d'arrachement continue son érosion régressive au même rythme qu'observé au cours des dernières décennies (1,5 à 3 m/an en moyenne), il pourrait atteindre les premières habitations de la commune de Sinard d'ici quelques décennies (source : Denis Jongmans, *com. pers.*)<sup>8</sup>.

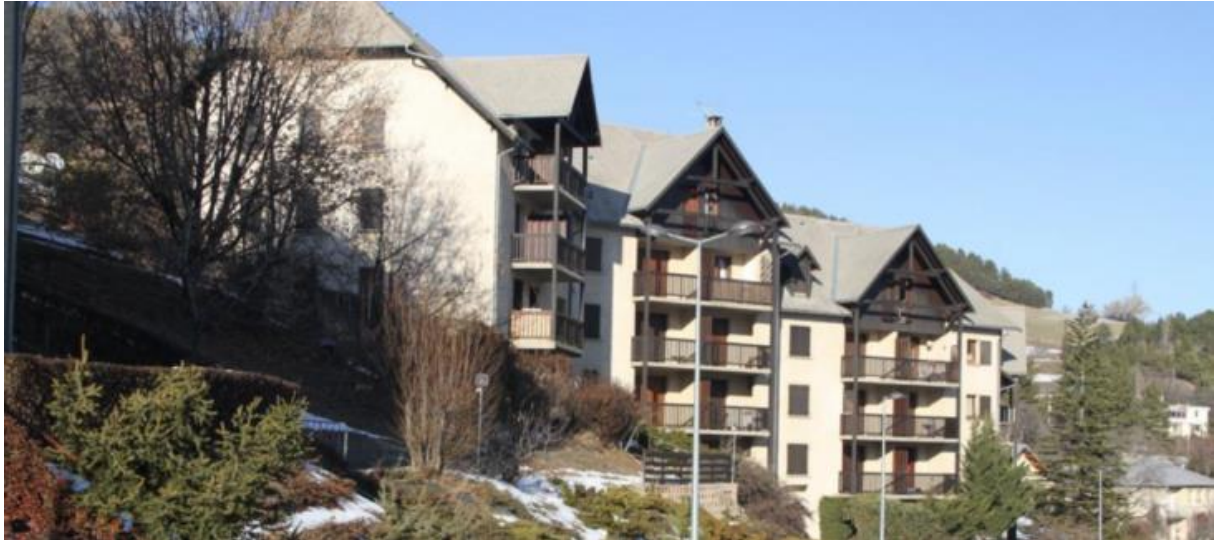
**Figure 21 : Habitations affectées par le glissement dans le quartier de la Belotte (©ville-embrun.fr).**

On peut également noter la réactivation en mars 2016 d'un glissement profond sur la commune d'Embrun (Hautes-Alpes). Trois quartiers sont touchés : les Fauvettes, les Vignes et la Belotte. Le mouvement de grande ampleur n'est pas manifeste (bien que n'étant pas exclu – Rapport RTM) et le glissement pourrait être également défini comme une poussée des terres ponctuelle. Dans les deux cas, la particularité de cet important glissement est qu'il menace de nombreuses zones habitées (Figure 21).

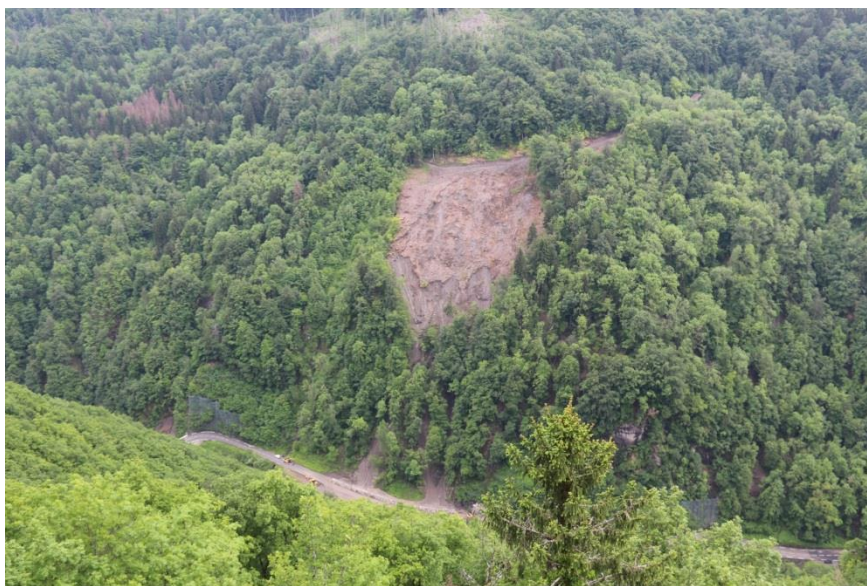
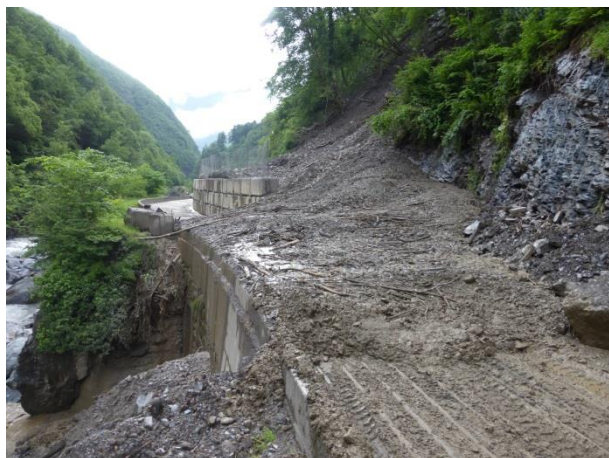
*Piège à matériaux après les pluies du 31 mai 2016*

D'importants moyens ont dû être mis en œuvre pour dévier et sécuriser provisoirement la route, et protéger le personnel réalisant les vidanges du piège à matériaux pour un coût à ce jour de 1,5 M€.TTC. En particulier, un déflecteur important a été réalisé nécessitant des techniques un peu particulières.

Le site est actuellement sous surveillance inclinométrique, extensométrique et topométrique et fait l'objet de vidanges régulières du piège à matériaux.

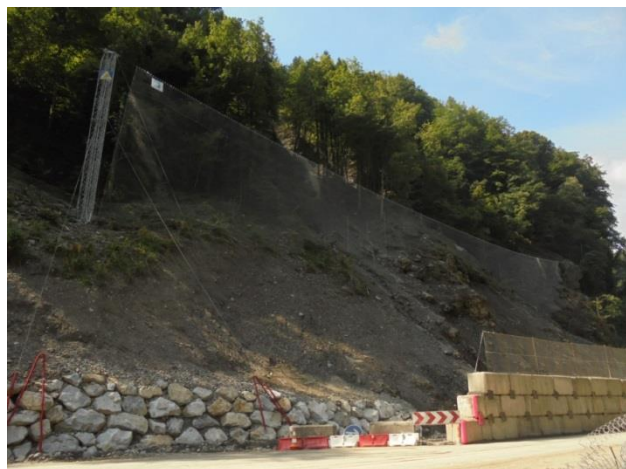
*Filet « avaloir » protégeant le personnel lors de la vidange du piège à matériaux*

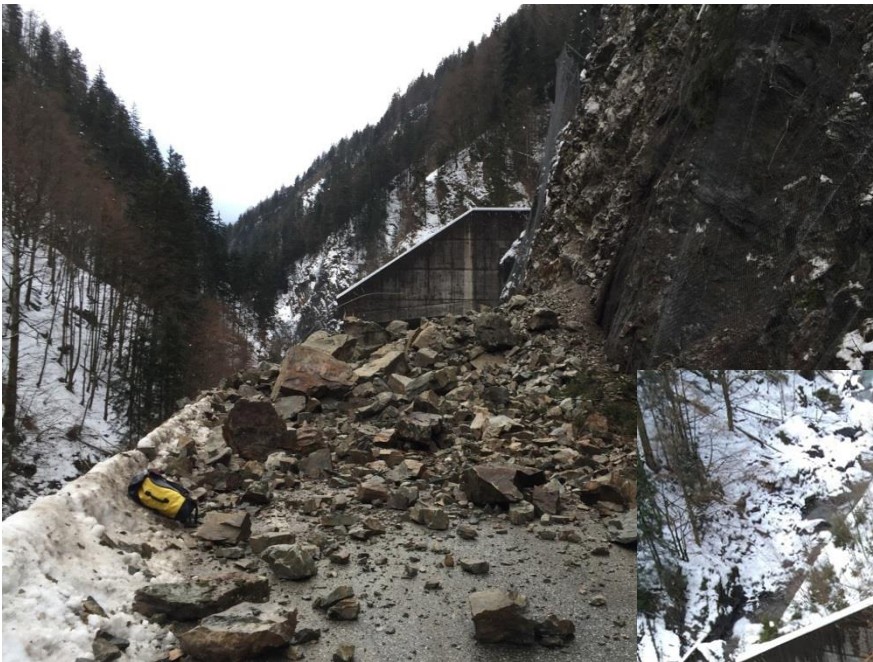
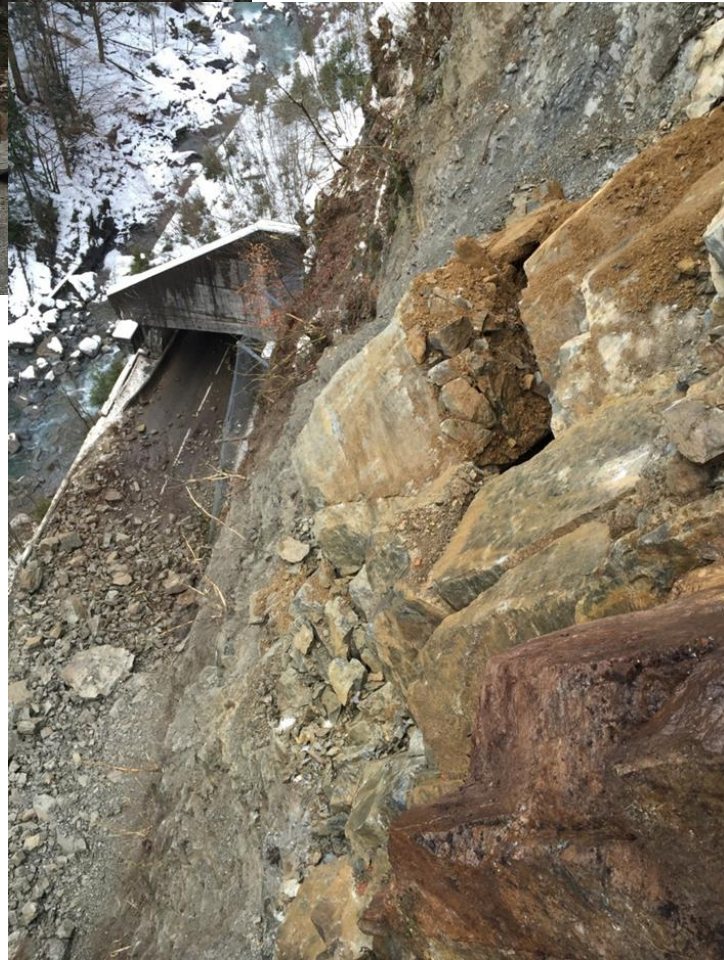
Le 23 janvier 2016, un éboulement de 600 m<sup>3</sup> atteint la RD1212 dans le Val d'Arly, entre la galerie pare-blocs de PANISSIERE et la galerie pare-blocs de 1978, dans une zone sécurisée quelques années auparavant. Les travaux de sécurisation de la falaise et de remise en état de la chaussée durent 3,5 mois pour un coût de 1 M€.TTC.

Cet éboulement marquera une révision des critères de sécurisation de l'itinéraire en raison de la particularité géologique rencontrée et de la dégradation très rapide du matériau rocheux. Une révision complète de l'itinéraire sera entreprise et un nouveau programme de sécurisation sera alors voté par les élus .

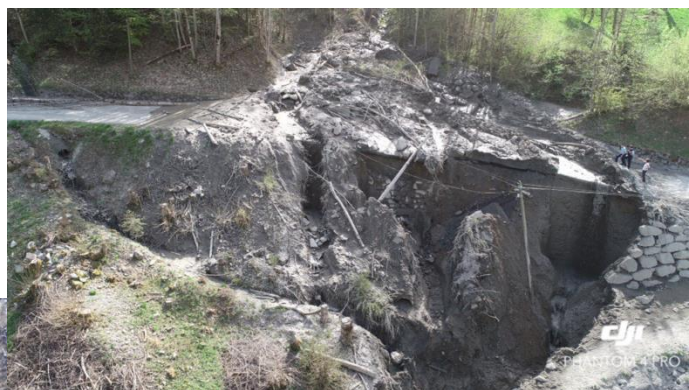
*Route partiellement détruite par les laves torrentielles de 2018*

En mai 2016, un important glissement de terrain est remis en mouvement affectant la RD925 et des habitations aux lieux-dits La Joux, les Iles, Bersend, sur la commune de Beaufort, suite aux intempéries des 4 premiers mois de l'année (on enregistre 800mm janvier et avril 2016 côté de Hauteluce). Il génère notamment des laves torrentielles et des coulées de boue. Un arrêté de péril est pris par la commune pour certaines granges et des travaux sont réalisés en urgence pour la protection des usagers de la RD925 (une fosse d'arrêt de 1000 m<sup>3</sup>, un détecteur de laves torrentielles). A ce jour, la surface en mouvement est de 35 Ha, le volume global mobilisable est de 4 millions de m<sup>3</sup> dont 300 000 m<sup>3</sup> très actifs, avec une profondeur en mouvement atteignant 30m. Des laves torrentielles atteignent régulièrement la route, celles de 2018 ont détruit partiellement la RD925.

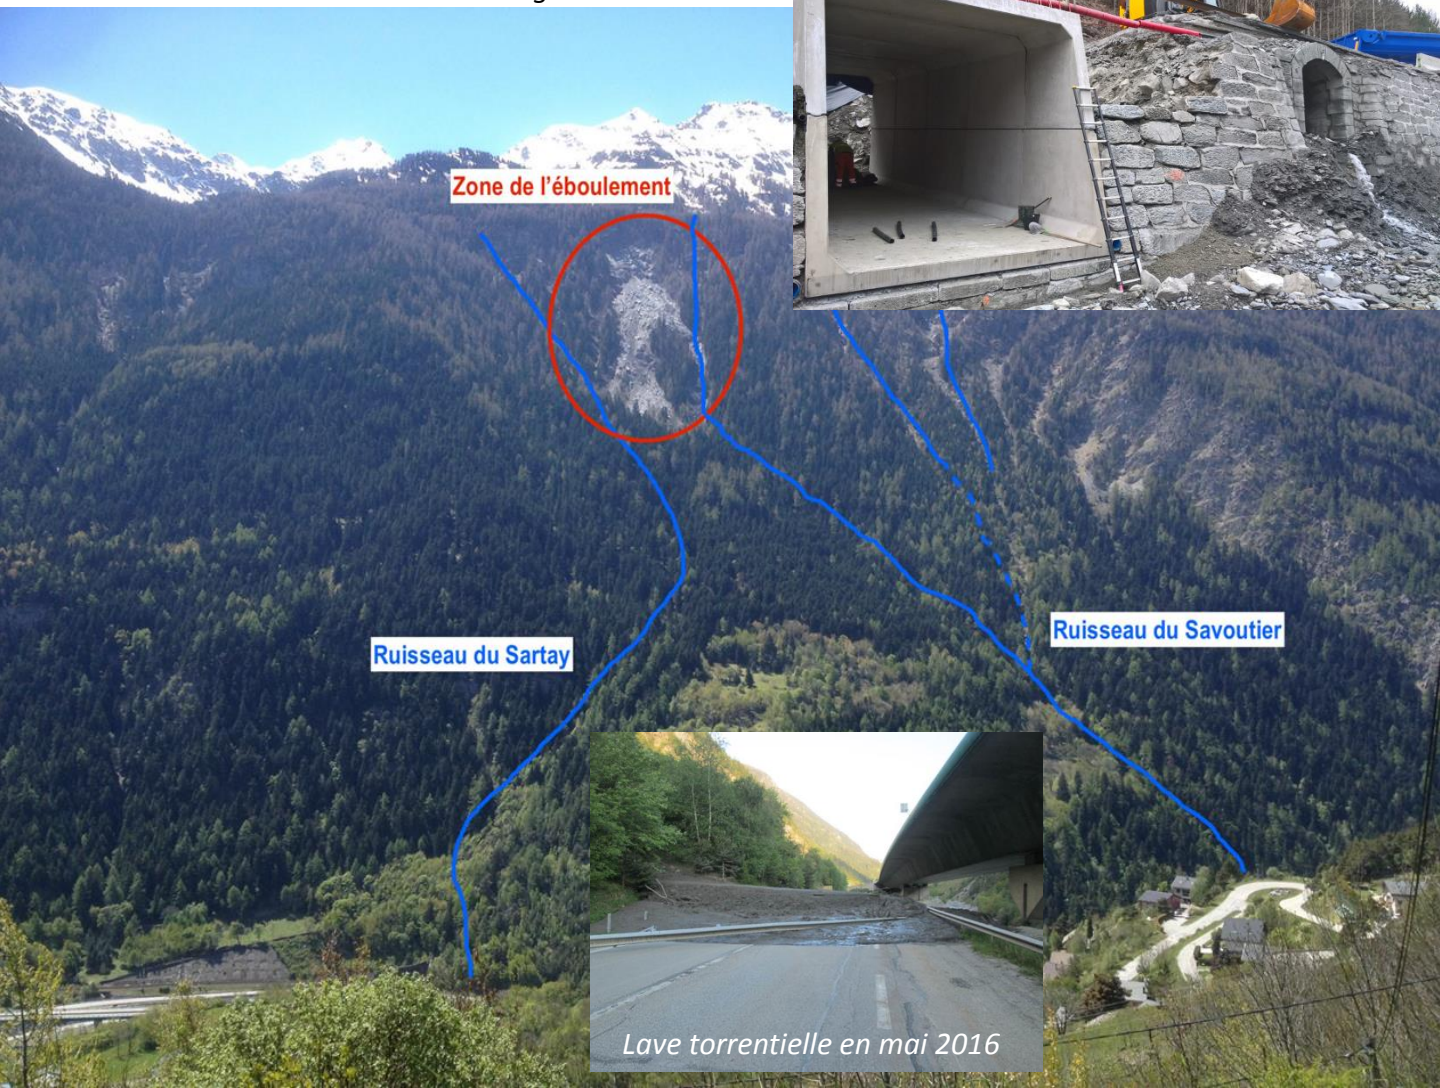
*Nouvel ouvrage sous la RD1006*

Un pont cadre est construit en urgence au printemps 2017 de façon à accepter les laves torrentielles observées sans avoir à fermer la RD1006.
