PROJET DRAINAGEING – PHASE I

ÉTUDE DU VIEILLISSEMENT DES GÉOTEXTILES-
FILTRÉS UTILISÉS EN TRANCHÉES DRAINANTES,
SUR SITE EXPERIMENTAL DANS LE TRIÈVES

DOCUMENT PRINCIPAL

Février 2010

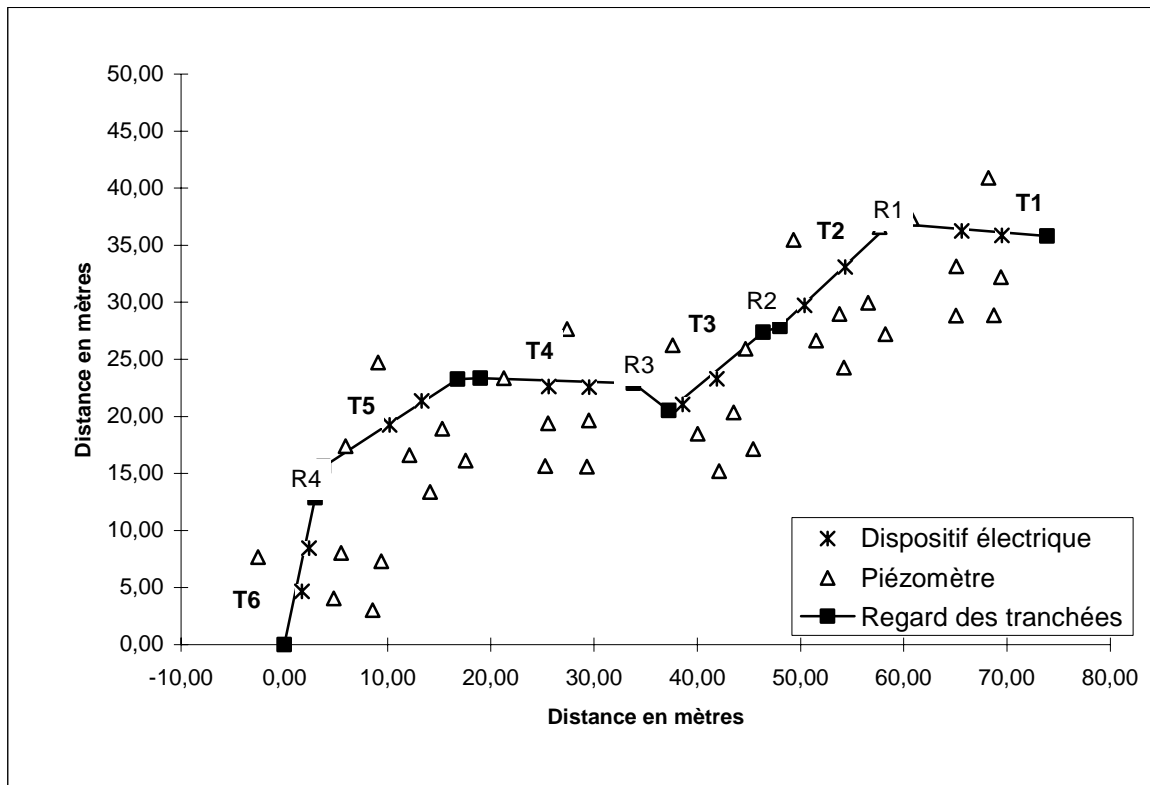
Figure I.9 : Relevé topographique, d'après VAGNER P. (1999)

Pour pouvoir étudier le site et notamment analyser les données piézométriques, un relevé topographique est nécessaire. Il a été réalisé en utilisant le point le plus bas, à savoir le fond du regard 4, pour avoir des coordonnées z « altitude » toujours positives.

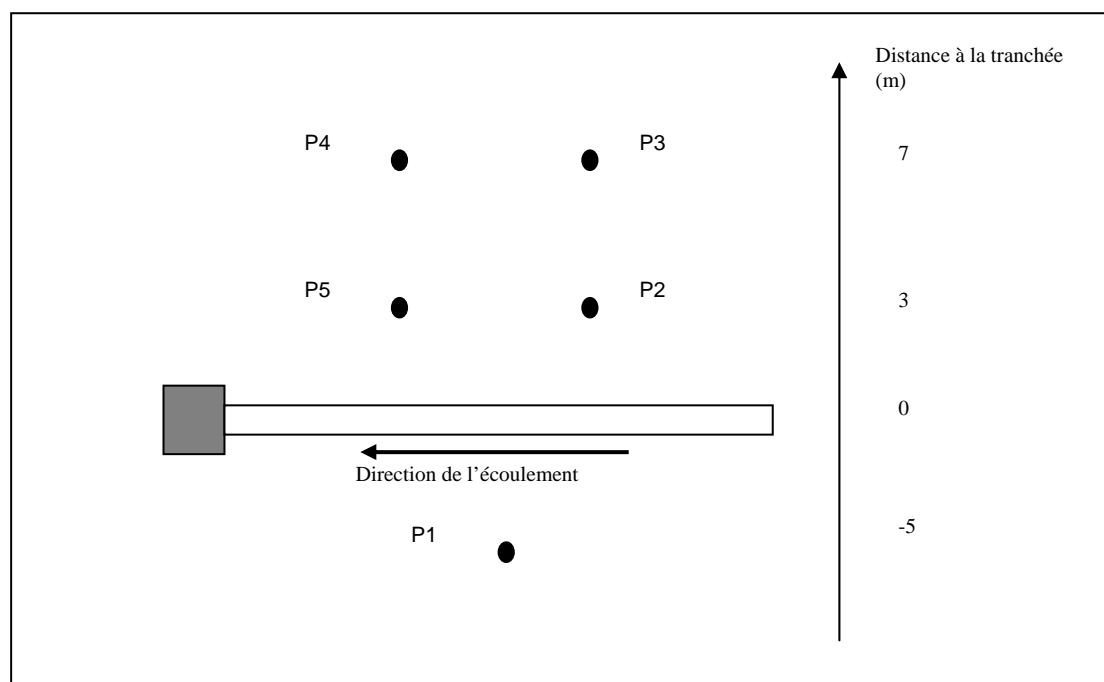
Figure I.10 : Schéma d'implantation des piézomètres pour une tranchée, d'après VAGNER P. (1999)

Les piézomètres sont disposés comme suit : 1 placé à l'aval des tranchées, et 4 à l'amont. (Voir le schéma suivant)

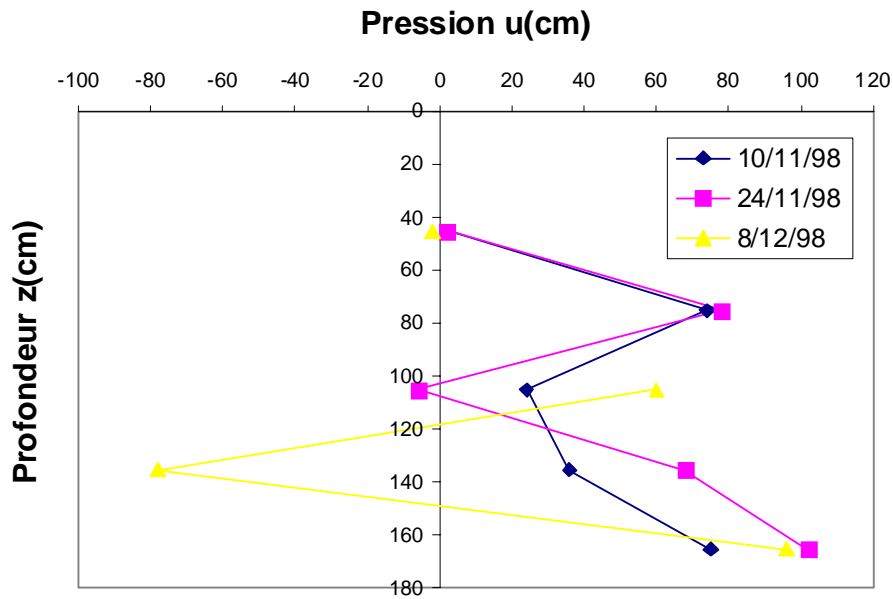
Figure I.16 : Exemple de profil de succion – tranchée 4, d'après VAGNER P. (1999)

Néanmoins, l'interprétation est délicate puisque normalement, la pression doit s'annuler une seule fois (au passage de la zone saturée à non saturée). Mais parfois la pression s'annule deux fois.

On peut être surpris de ne pas avoir une réponse rectiligne du tensiomètre, mais des résultats en lignes brisées. En effet, cela signifie que le terrain n'est pas constitué d'une zone saturée en profondeur et d'une zone non saturée plus proche de la surface. On aurait donc une alternance de zones saturées et non saturées. L'explication se trouve dans la géologie de surface du site qui comporte, du haut vers le bas, une couche de couverture de terre végétale sur environ 50 cm, une couche d'argile remaniée sur environ 40 cm, et enfin le substratum d'argiles litées.

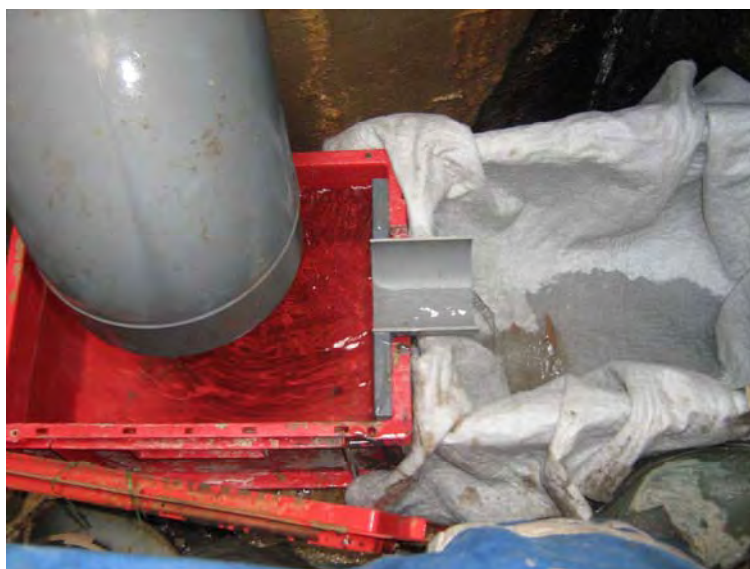
Figure I.20 : Photographie du dispositif de récupération du sol transporté

Enfin, les tranchées sont équipées d'un dernier système de mesure, qui permet de connaître la quantité de sol transportée par les eaux drainées ainsi que la granulométrie de ces matériaux fins. Cet équipement rudimentaire est composé de deux bacs placés à l'exutoire de chaque drain. Le premier bac est complètement étanche et sert à décanter les plus grosses particules. Un système de passerelle étanche le relie au second, qui lui, sert à filtrer les matériaux transportés en suspension. Ce dernier est un bac percé qui laisse passer l'eau, alors qu'un géotextile placé à l'intérieur bloque le sol transporté. (Voir schéma de principe et photo).

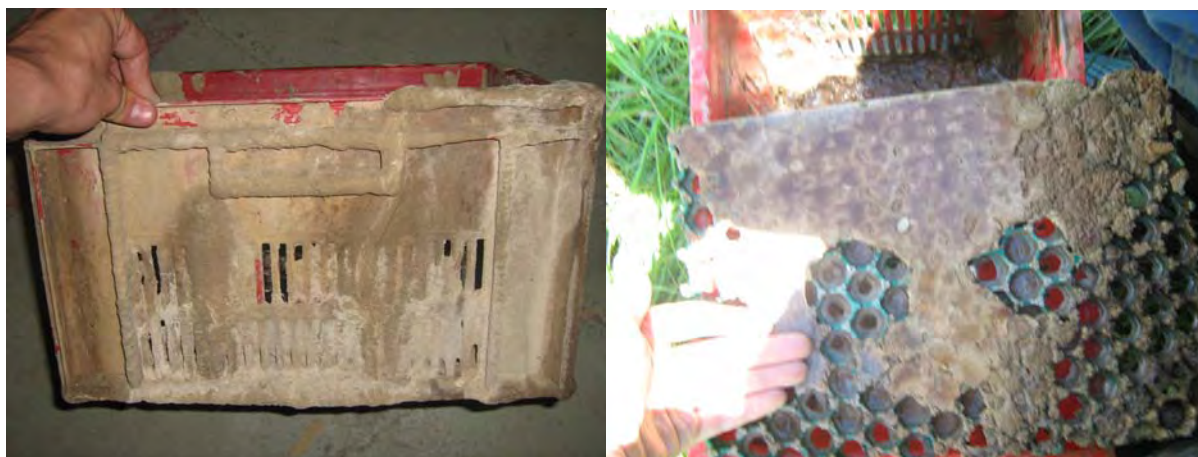
Figure II.3 : Photographie des bacs de filtration calcifiés

Les bacs de récupération du sol transporté sont restés dans les regards pendant quelque dix ans, sans entretien. Le Cemagref a changé les filtres géotextiles en juillet 2008 et simplement remplacé les bacs. Ces derniers semblaient continuer de remplir leur rôle. En réalité, on s'est aperçu au printemps 2009 que l'eau avait énormément de mal à s'écouler et cela quand bien même on changeait les géotextiles. Après leur examen plus minutieux, il a été constaté que les bacs étaient en mauvais état. Tout d'abord, la plupart des ponts de passage entre deux bacs étaient cassés et tous fuyaient. Ils ont donc été tous ramenés au laboratoire pour les remettre en état et là on a constaté que les seconds bacs filtrants, qui doivent laisser passer l'eau, étaient complètement calcifiés et que l'eau avait du mal à s'écouler.

Après une semaine de travaux de nettoyage et de réparation, tous les bacs ont été remis en place le 19 juin 2009. Le système s'est remis à fonctionner normalement et l'eau pouvait s'écouler plus facilement.

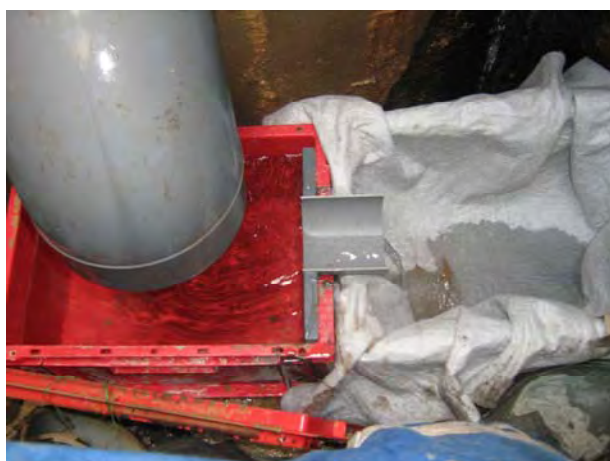
Figure II.4 : Photographie du système de récupération du sol transporté après réparation

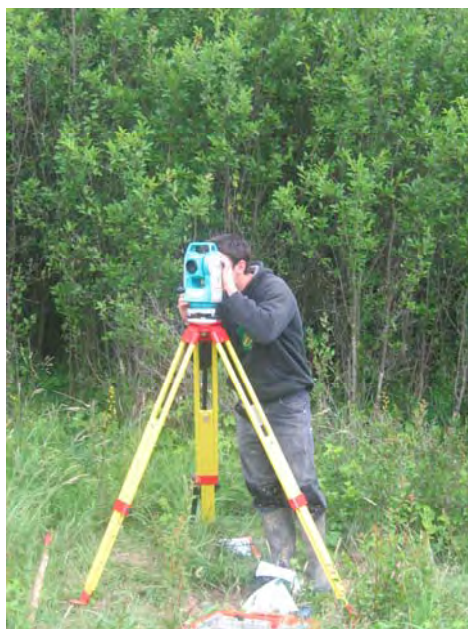
Figure II.5 : Photographie de la station totale SOKKIA SET.6

Le 5 juin 2009, avec l'aide d'un second stagiaire (Max Bonniot, en deuxième année de l'IUT génie civil de Grenoble), un relevé topographique du site a été effectué avec la station totale SOKKIA SET.6 de l'IUT et a permis notamment de corriger le plan topographique d'origine, qui comportait des erreurs.

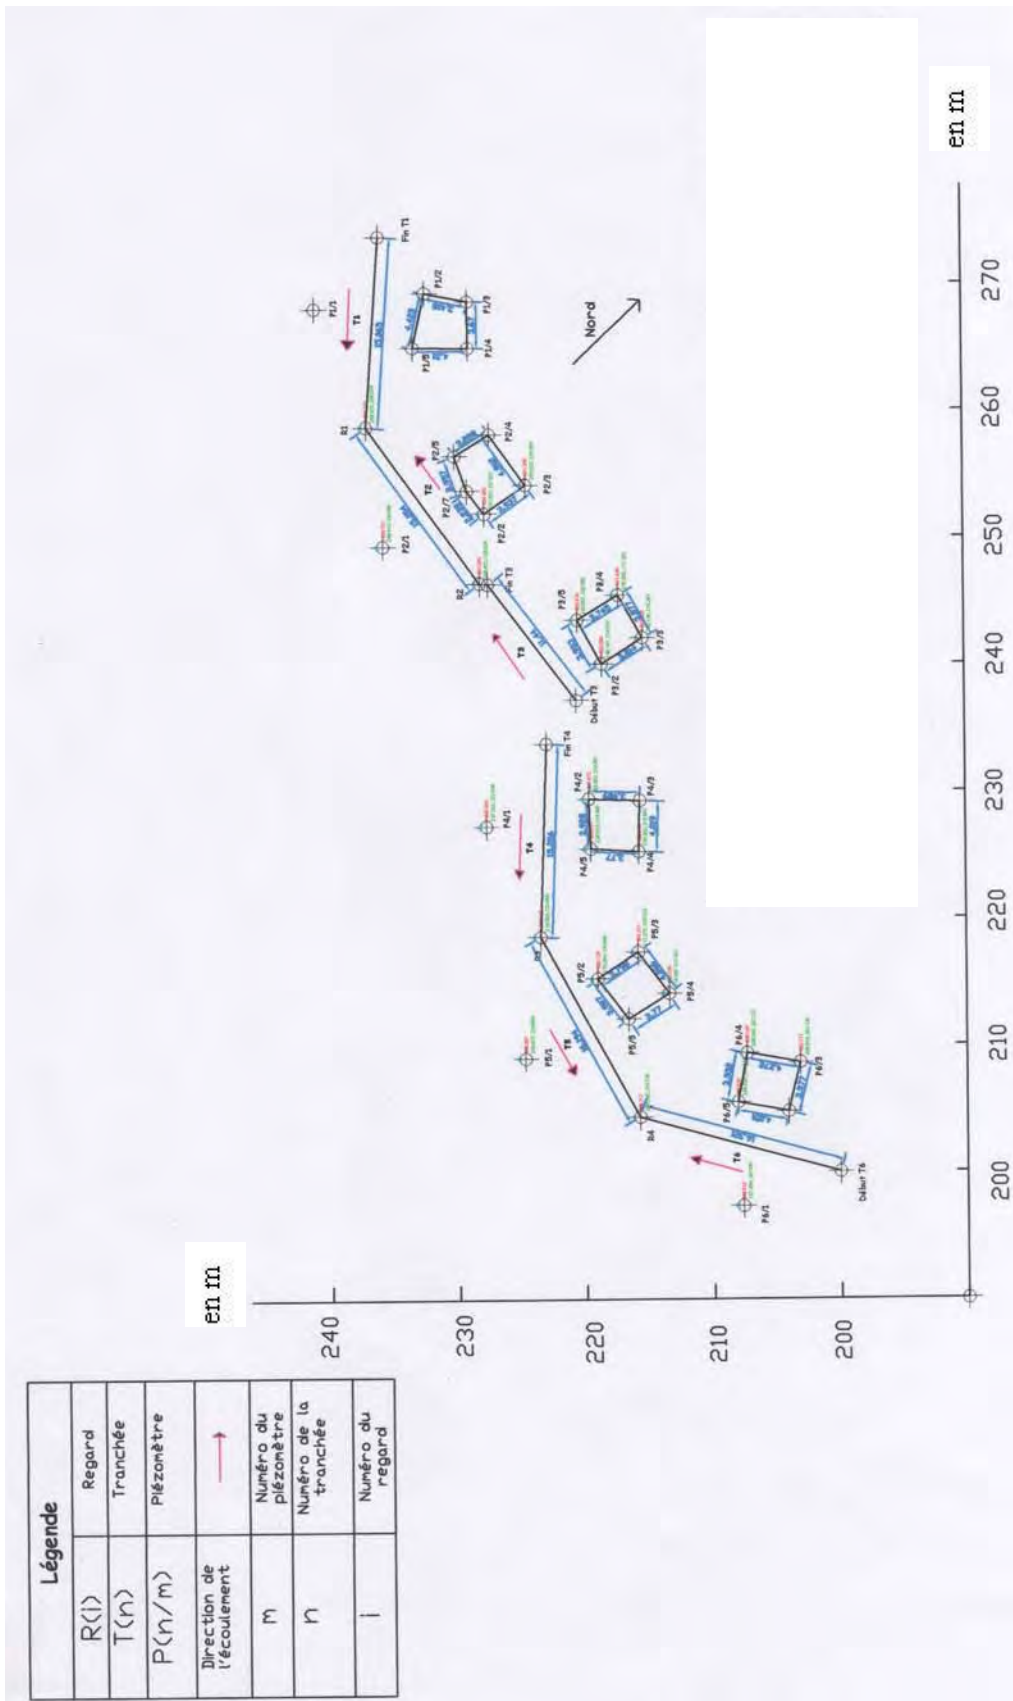
Figure II.6 : Plan topographique du site d'étude

Ensuite, les données topographiques ont été transférées sur PC, sous *Autocad*. Un plan topographique rénové est donc maintenant disponible (cf. en annexe 12 du présent rapport, au format A3).

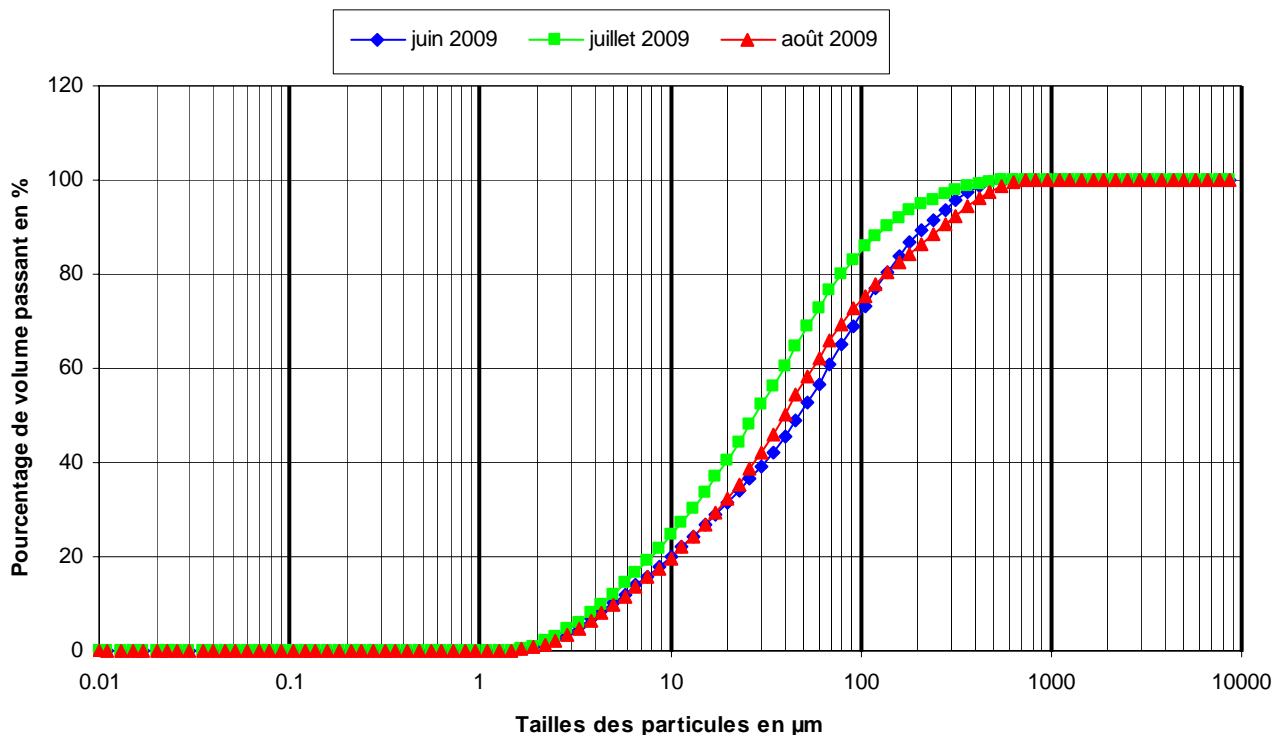
Figure II.15 : Comparaison des courbes granulométriques de la tranchée 5 de 2009

On va maintenant s'intéresser aux granulométries d'une tranchée sur les Mesures (juin 2009, juillet 2009 et août 2009). Les courbes de toutes les tranchées sont disponibles en annexes 32 à 37. Pour cela j'ai choisi de vous présenter la tranchée 5.

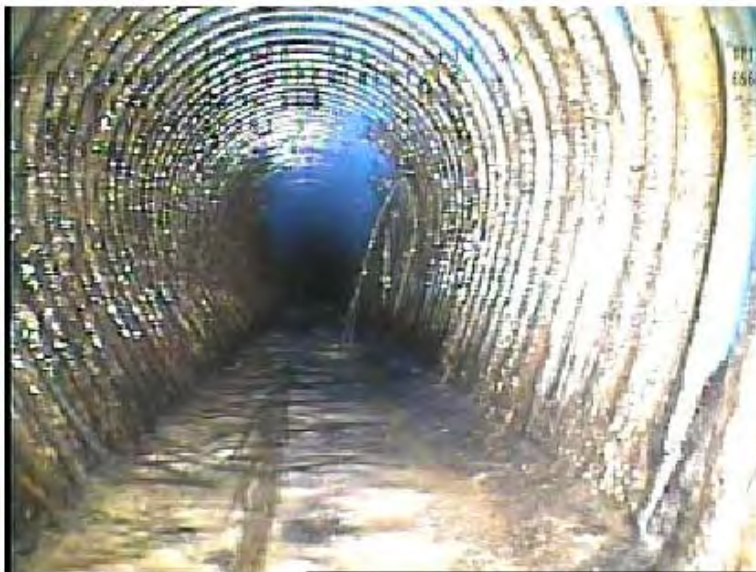
Figure II.18 : Photographie de la calcification des crépines de la tranchée 3

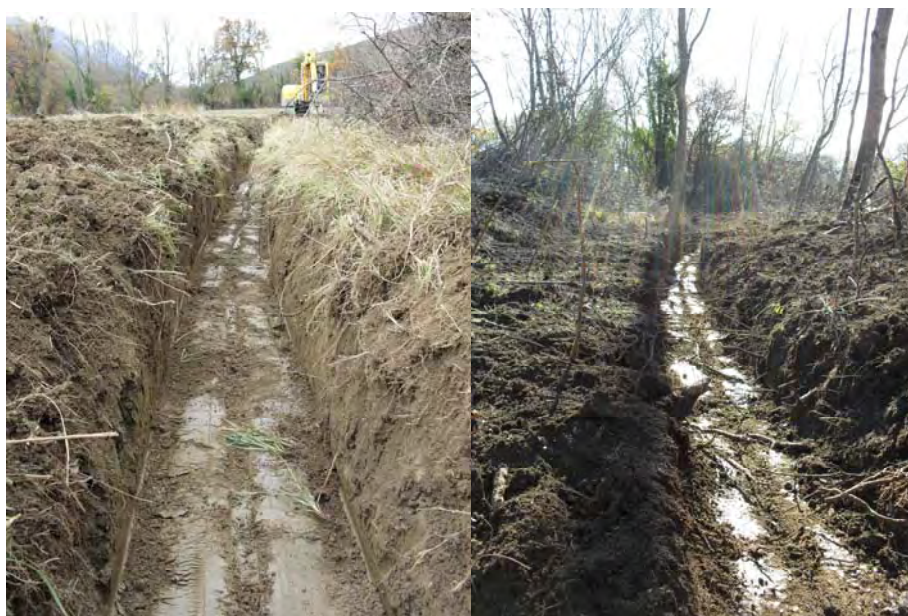
Figures V.1 : Photographies des fossés

Comme rappelé en conclusion du chapitre III, des eaux de ruissellement parasites pourraient être à l'origine de la saturation du terrain observée temporairement vers les tranchées 2 et 3. Pour se protéger contre ce phénomène, inconnu à la création du site expérimental, nous avons décidé de réaliser un réseau de fossés à l'amont de la parcelle, à l'appui du témoignage des exploitants. Ces fossés ont été créés le 12 novembre 2009 (avant le retour de la saison pluvieuse), ils font entre 30 et 50 centimètres de profondeur (voir les photographies suivantes).

Nous pourrons juger de leur efficacité au cours du prochain hiver 2009-2010.
