PROJET DRAINAGEING – PHASE I

ÉTUDE DU VIEILLISSEMENT DES GÉOTEXTILES-
FILTRÉS UTILISÉS EN TRANCHÉES DRAINANTES,
SUR SITE EXPERIMENTAL DANS LE TRIÈVES

ANNEXES

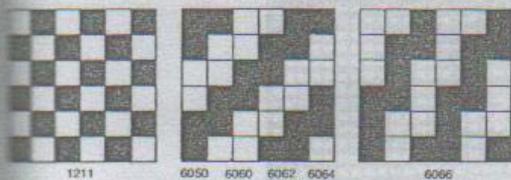
III) MODE DE FABRICATION
111. mode de tissage

112. Les éléments de base sont des bandelettes de polypropylène.
113. Nombre de bandelettes par mètre (tableau ci-dessus)

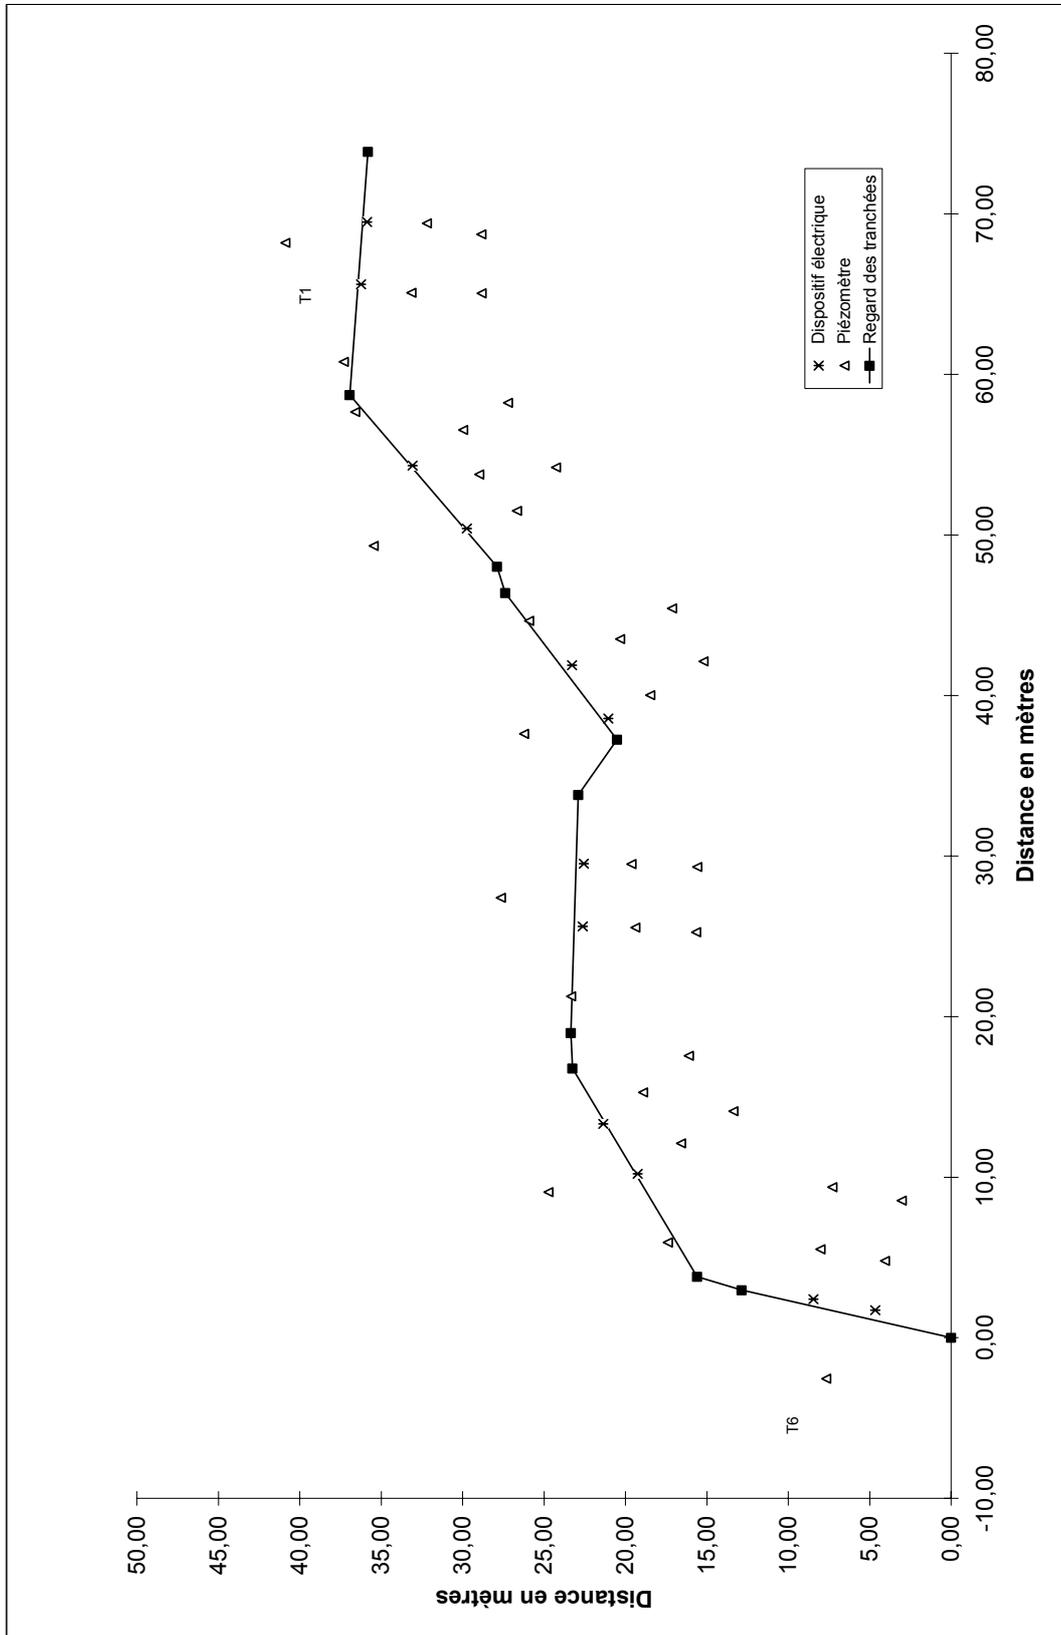
Annexe 6 : Relevé topographique de 1999, d'après VAGNER P.
(1999)

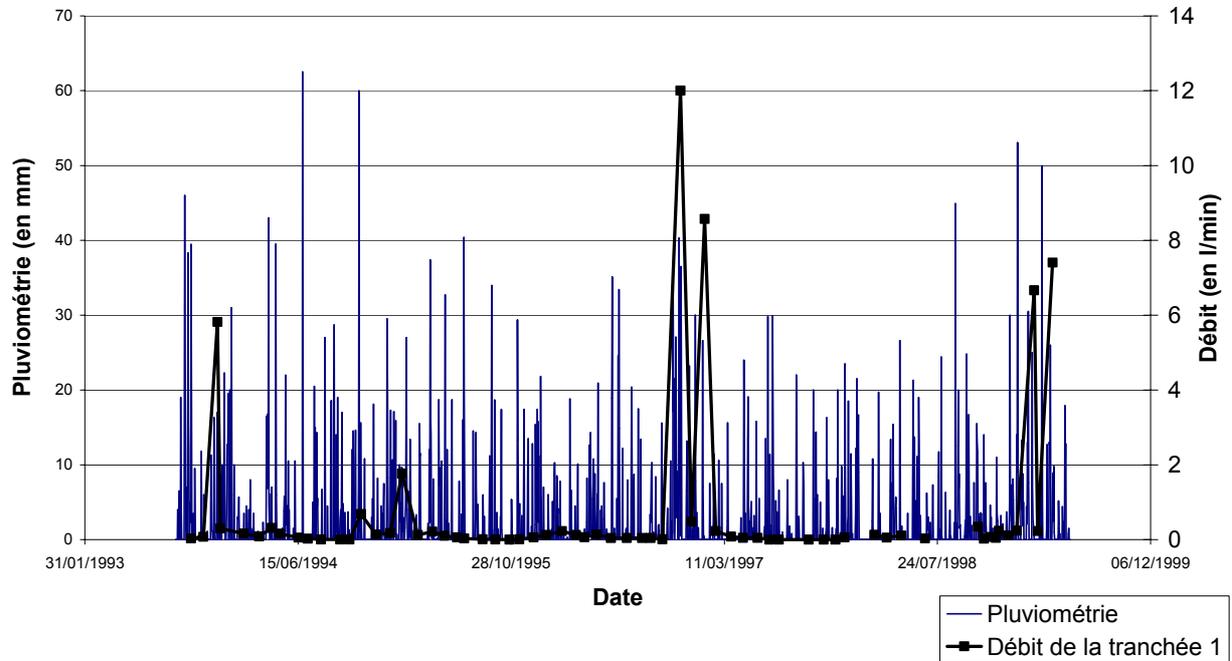
Annexe 7 : Mesures des débits de la tranchée 1 sur la période d'étude 1993-1999

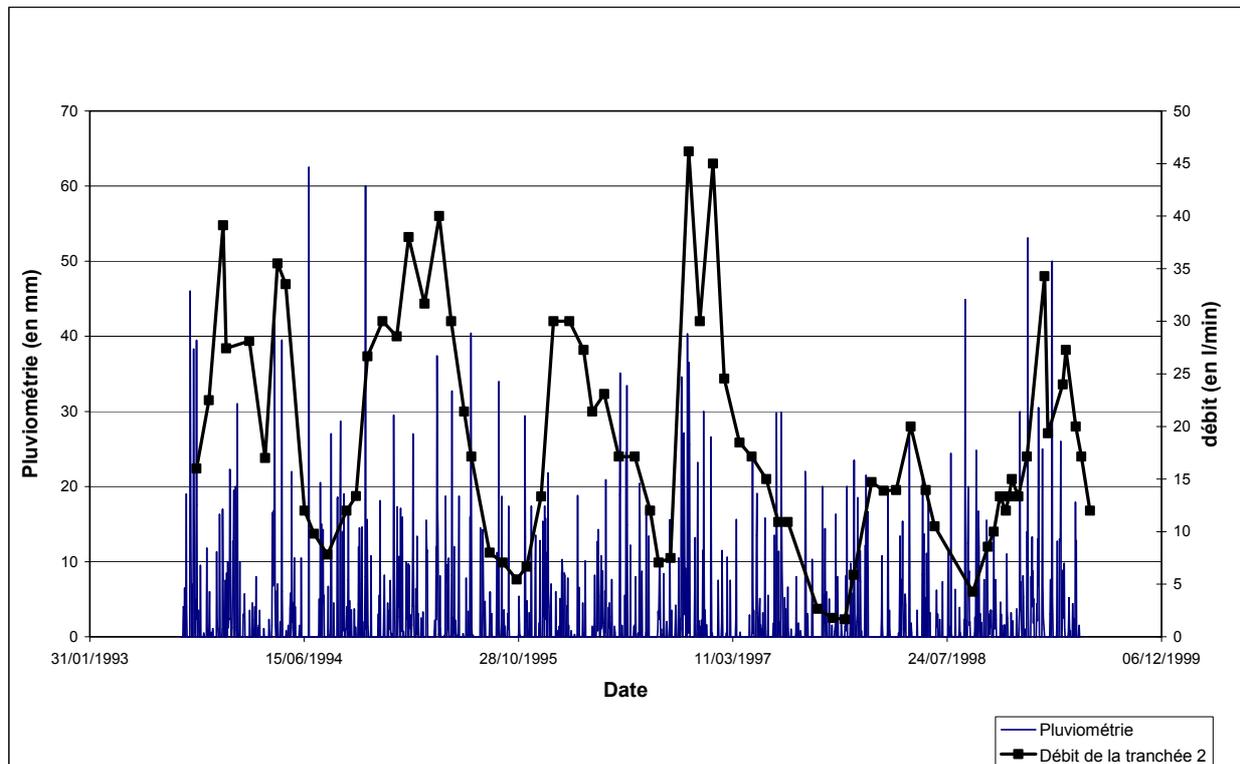
Annexe 8 : Mesures des débits de la tranchée 2 sur la période d'étude 1993-1999

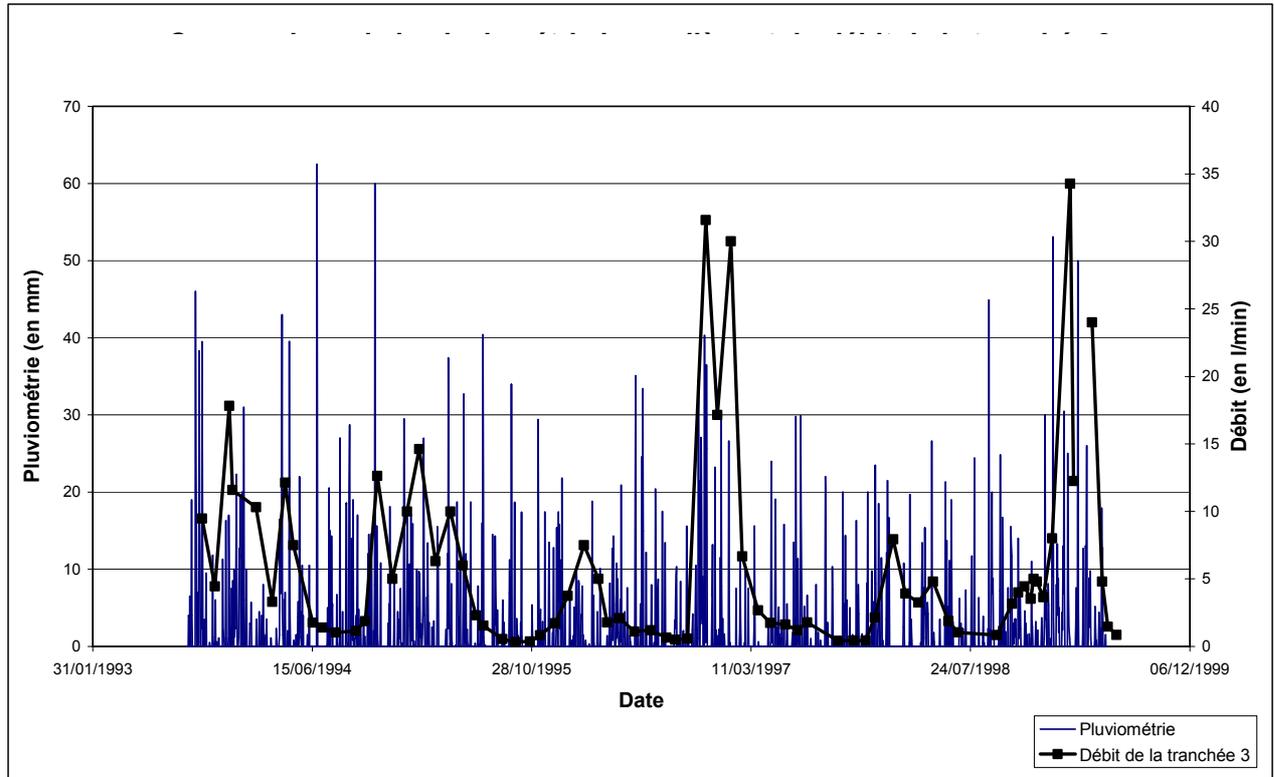
Annexe 9 : Mesures des débits de la tranchée 3 sur la période d'étude 1993-1999

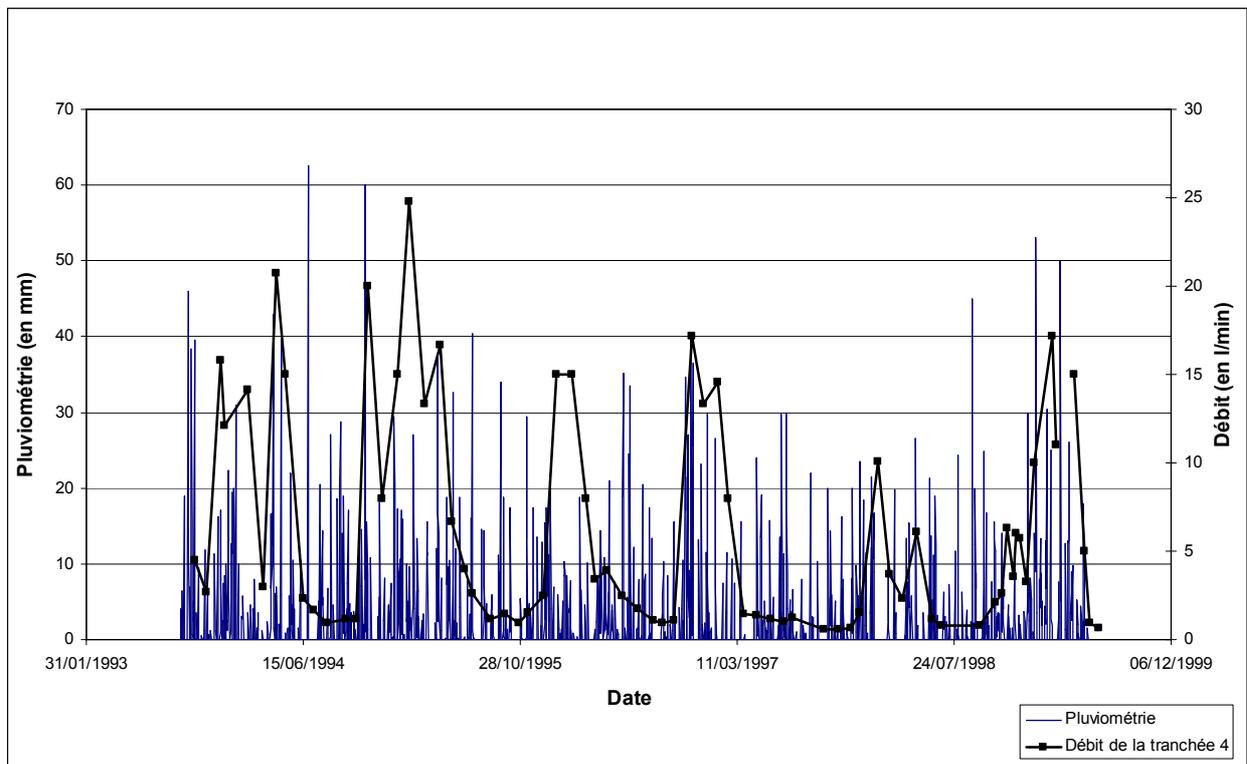
Annexe 10 : Mesures des débits de la tranchée 4 sur la période d'étude 1993-1999

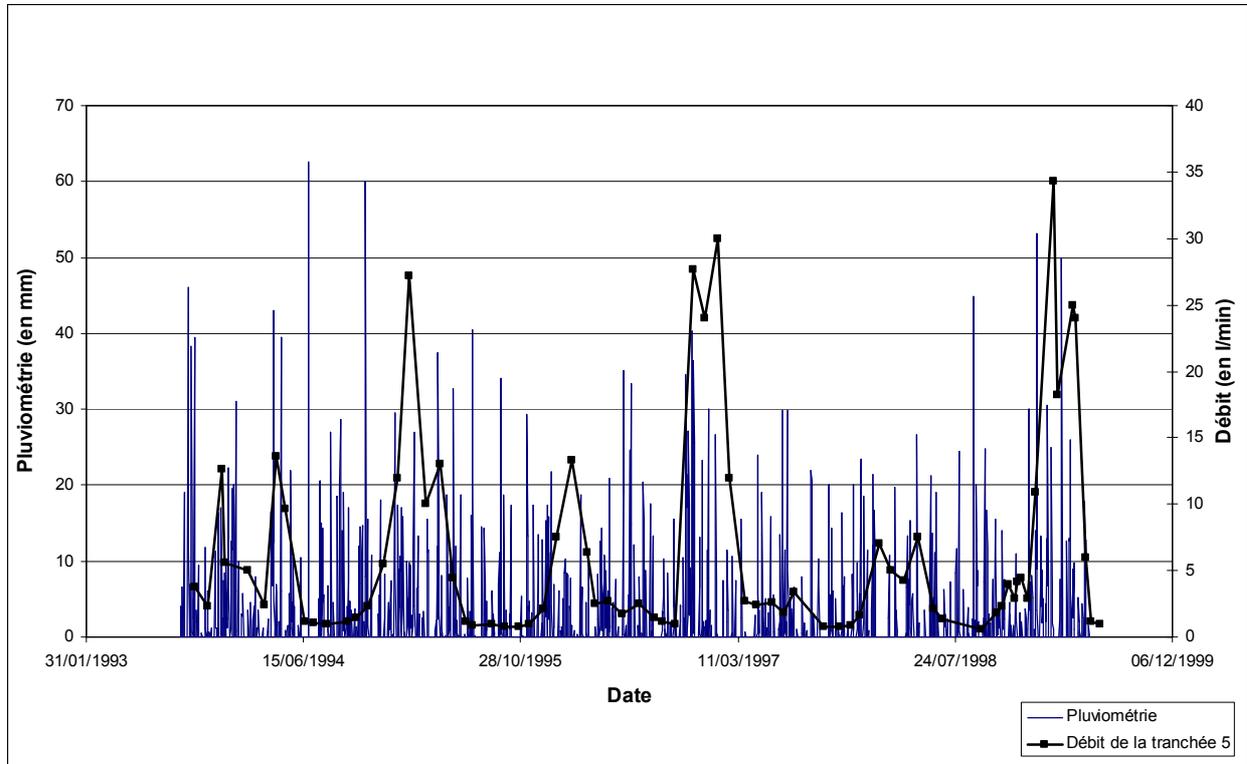
Annexe 11 : Mesures des débits de la tranchée 5 sur la période d'étude 1993-1999

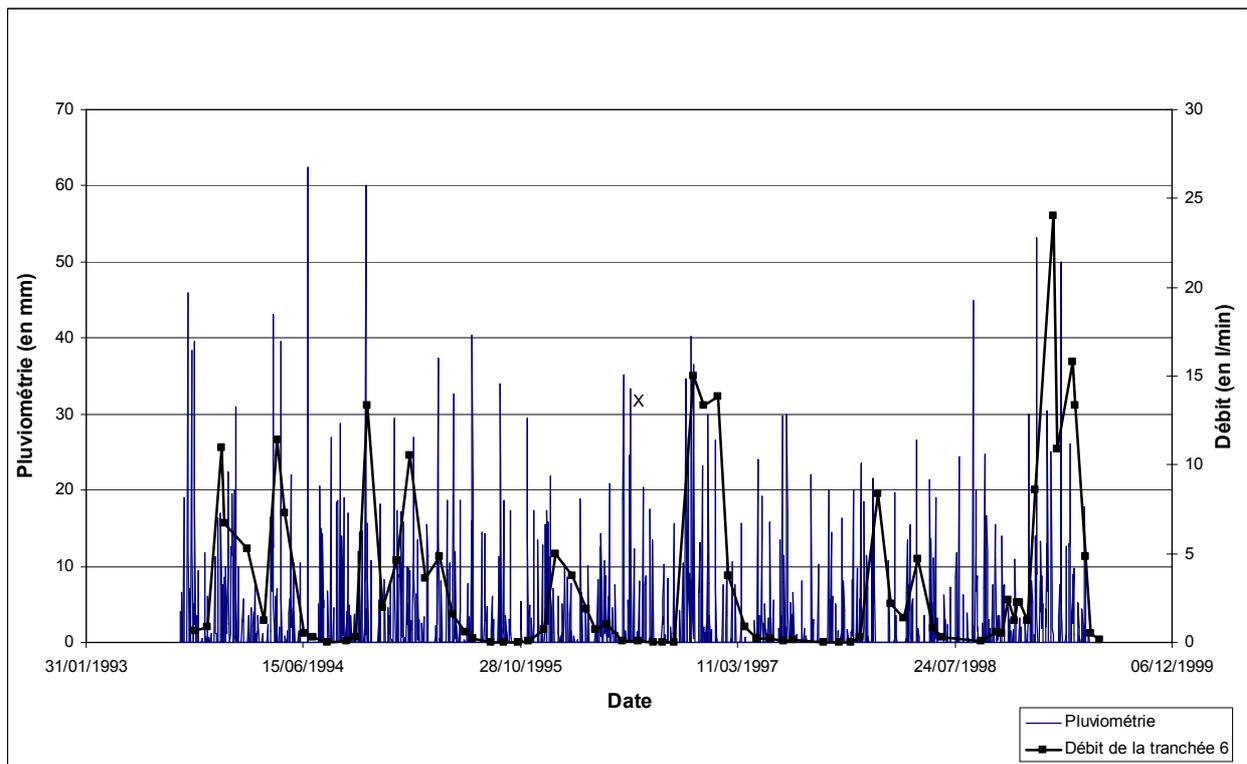
Annexe 11 : Mesures des débits de la tranchée 6 sur la période d'étude 1993-1999

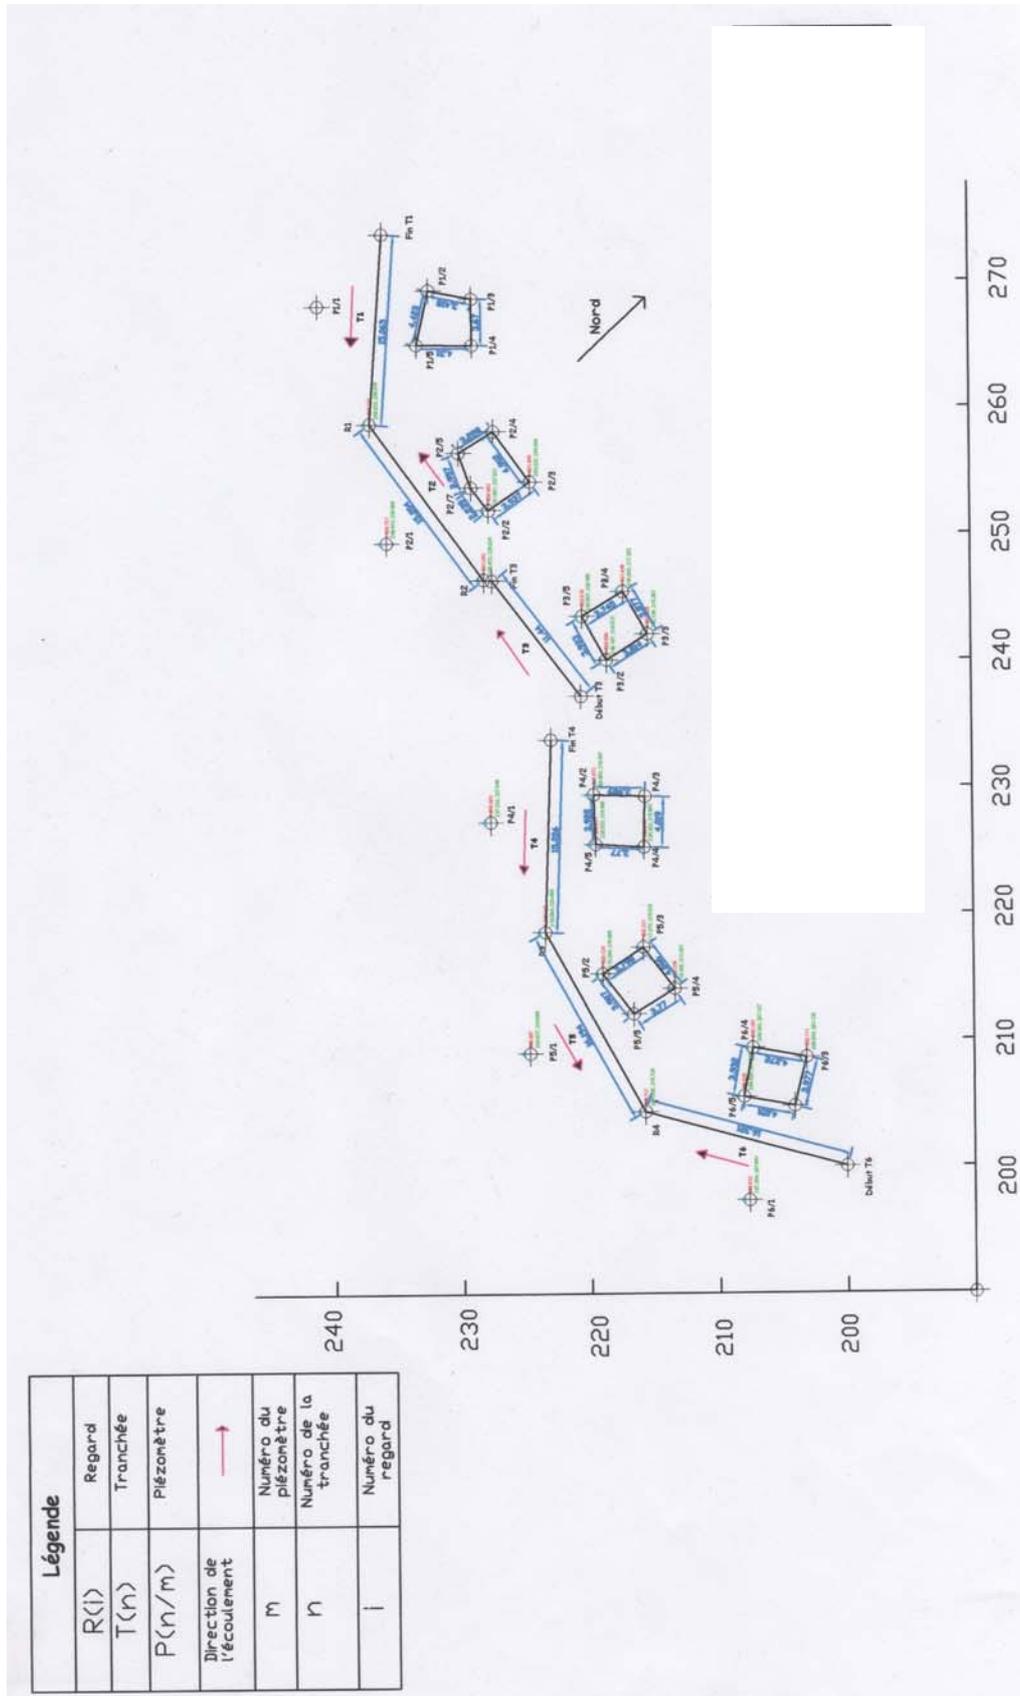
Annexe 12 : Levé topographique du site d'étude réalisé le 5 juin 2009

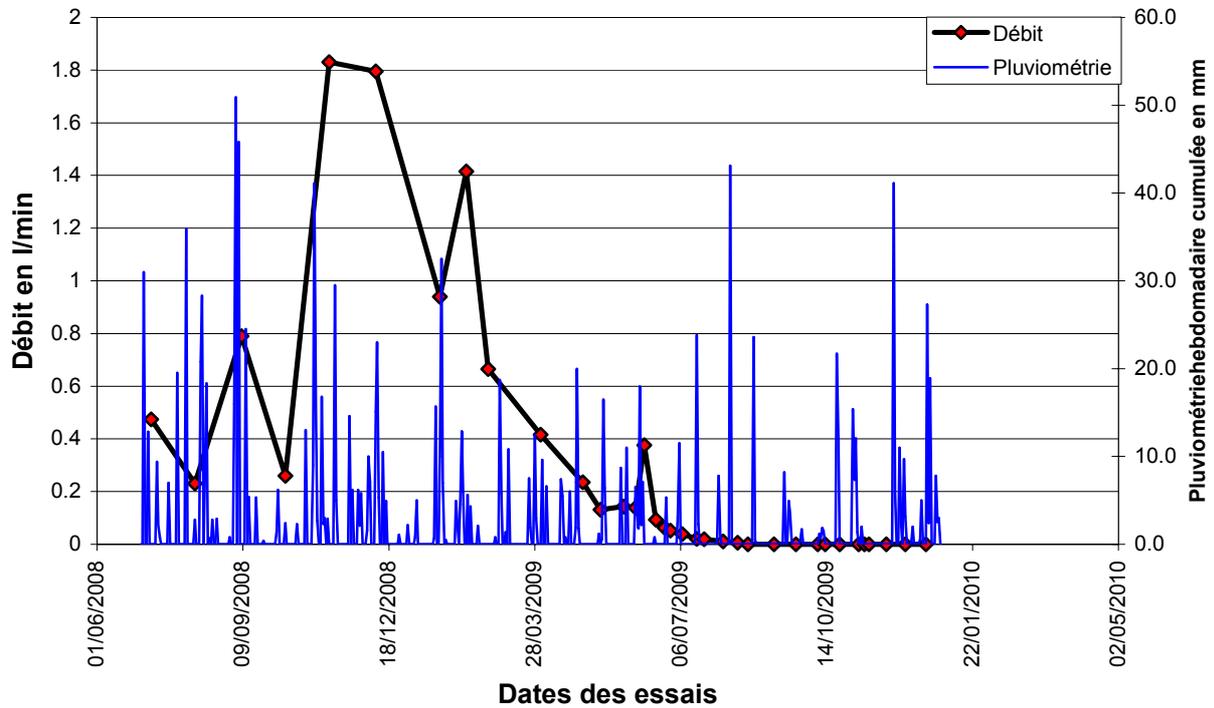
Annexe 13 : Débits de la tranchée 1 et pluviométrie journalière
sur la période juillet 2008-décembre 2009

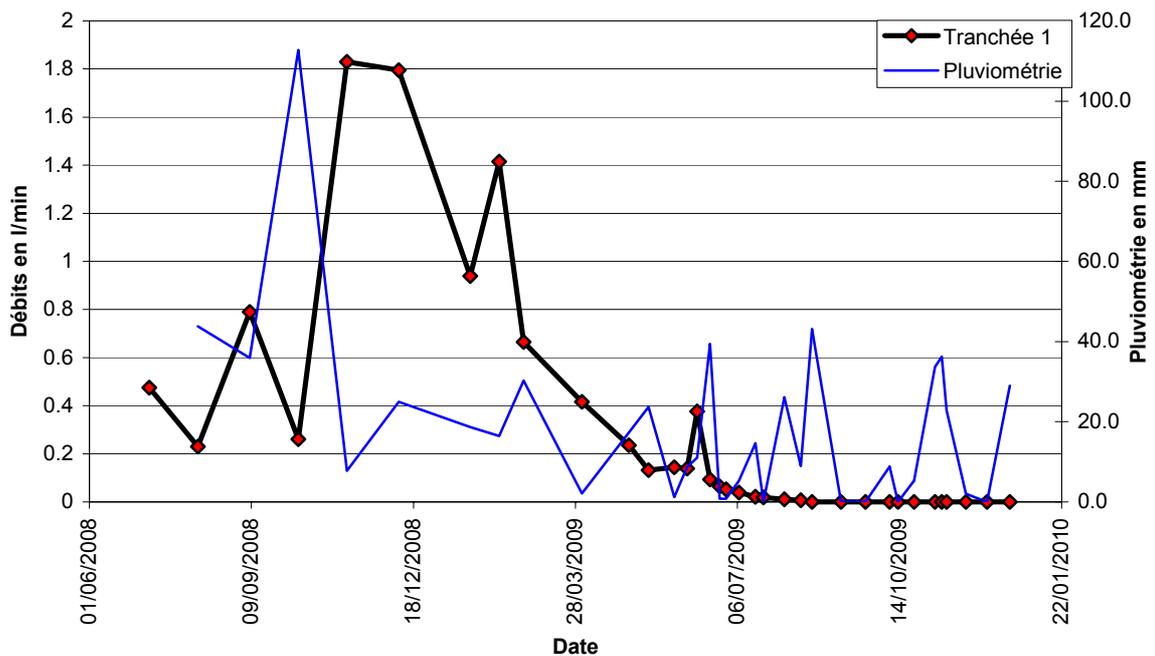
Annexe 14 : Débits de la tranchée 1 et pluviométrie cumulée sur
une semaine avant la mesure, période juillet 2008-décembre 2009

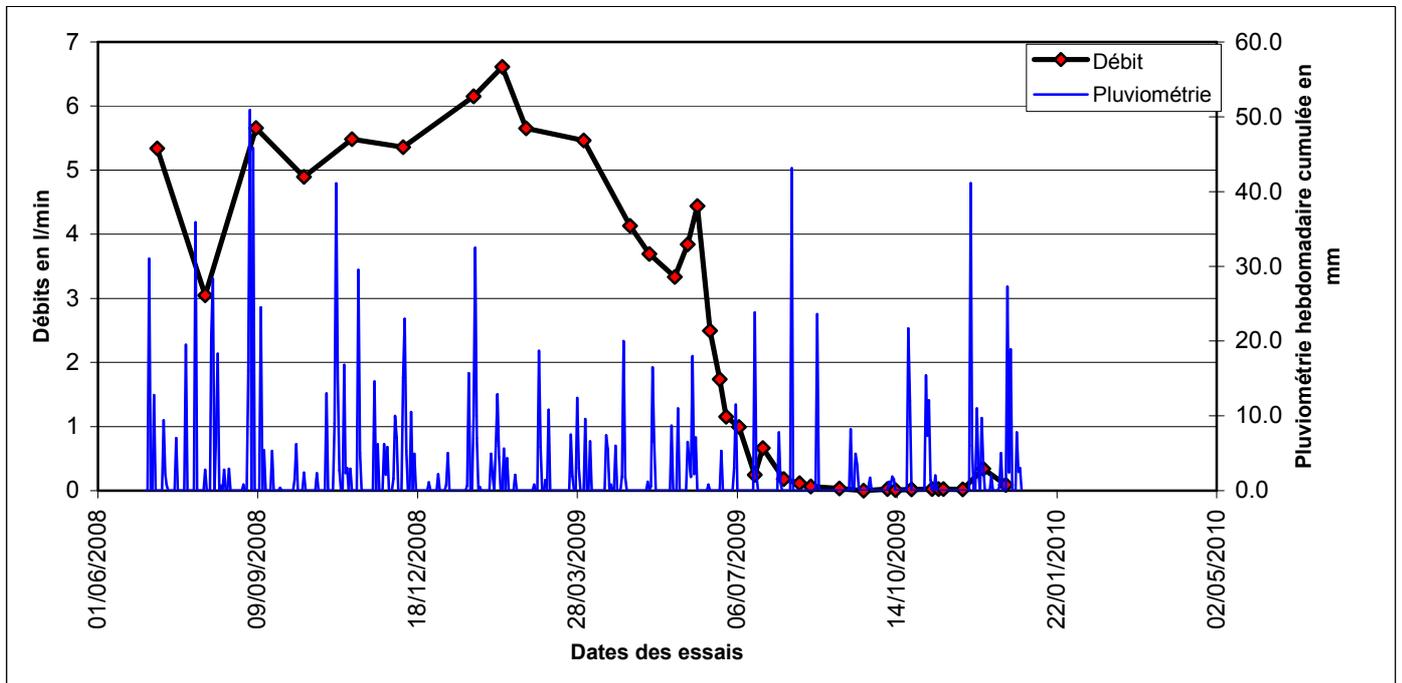
Annexe 15 : Débits de la tranchée 2 et pluviométrie journalière
sur la période juillet 2008-décembre 2009

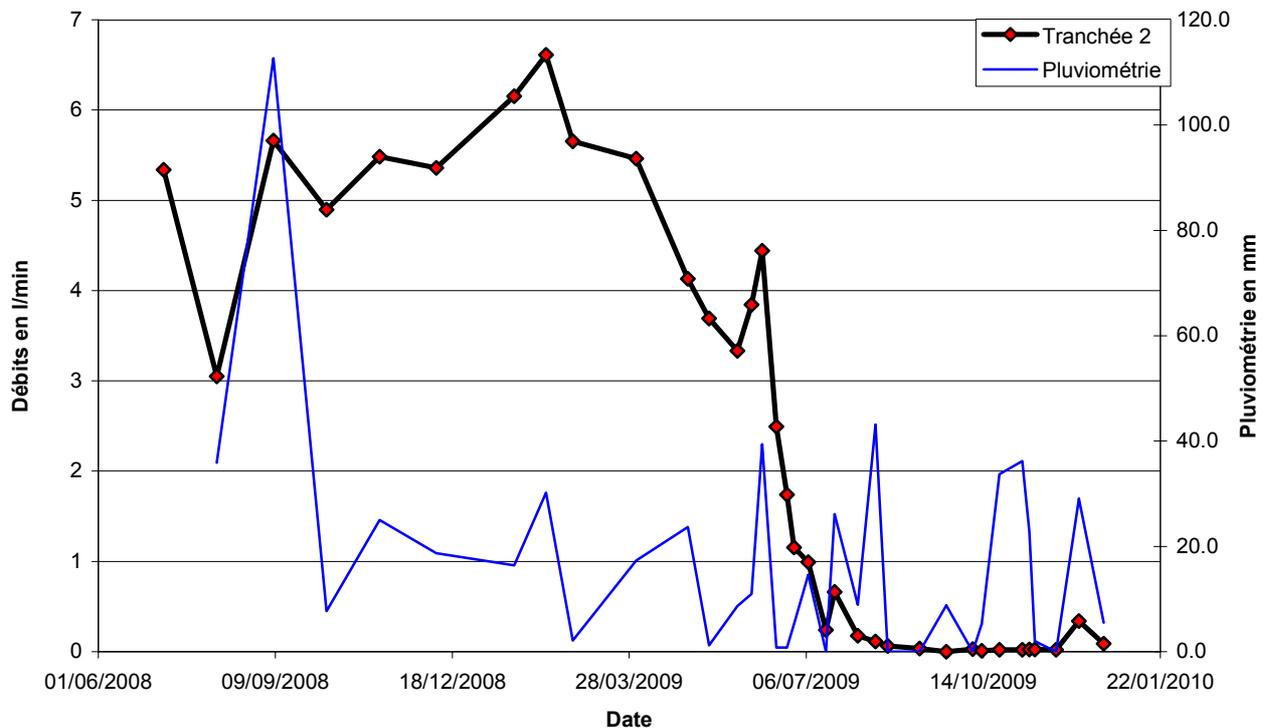
Annexe 16 : Débits de la tranchée 2 et pluviométrie cumulée sur
une semaine avant la mesure, période juillet 2008-décembre 2009

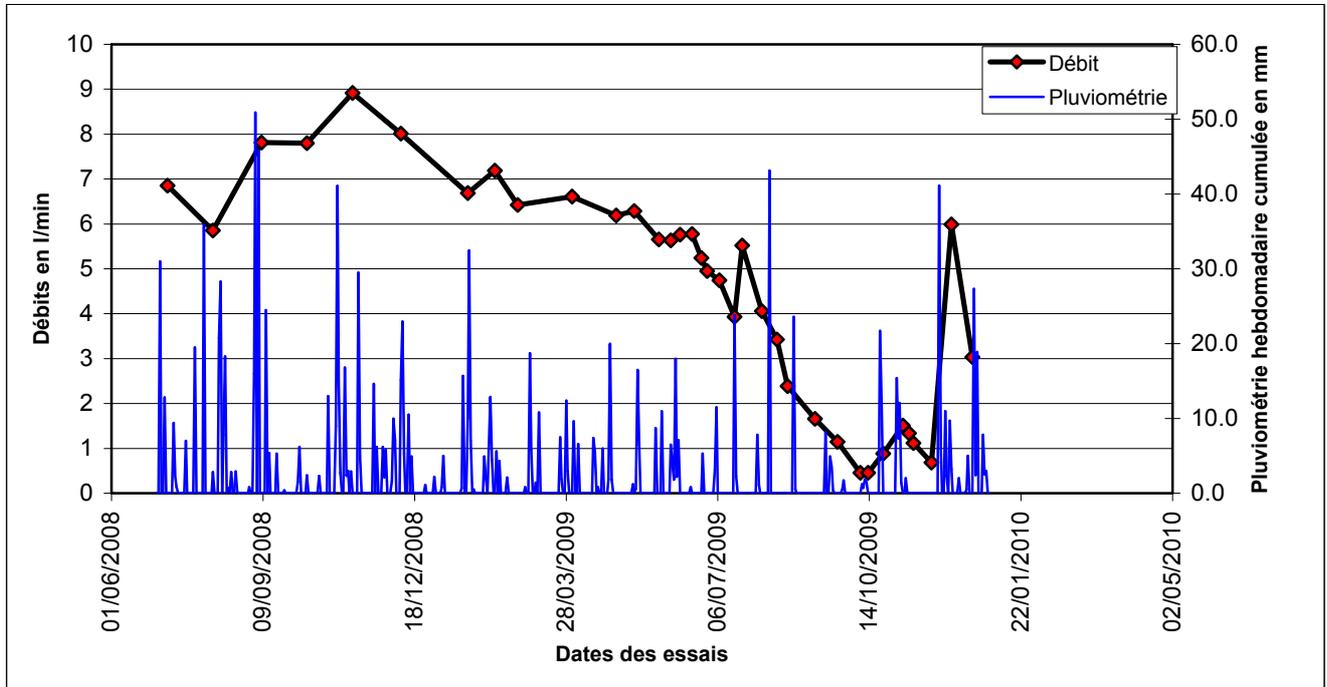
Annexe 17 : Débits de la tranchée 3 et pluviométrie journalière
sur la période juillet 2008- décembre 2009

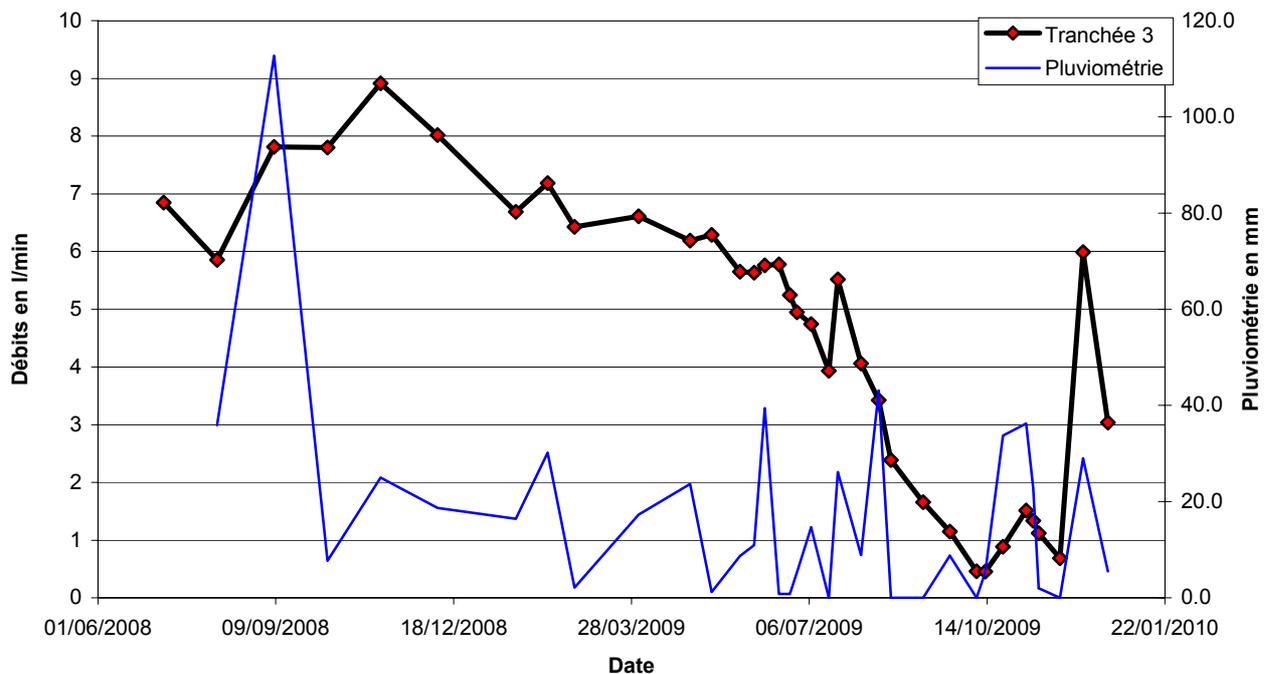
Annexe 18 : Débits de la tranchée 3 et pluviométrie cumulée sur
une semaine avant la mesure, période juillet 2008-décembre 2009

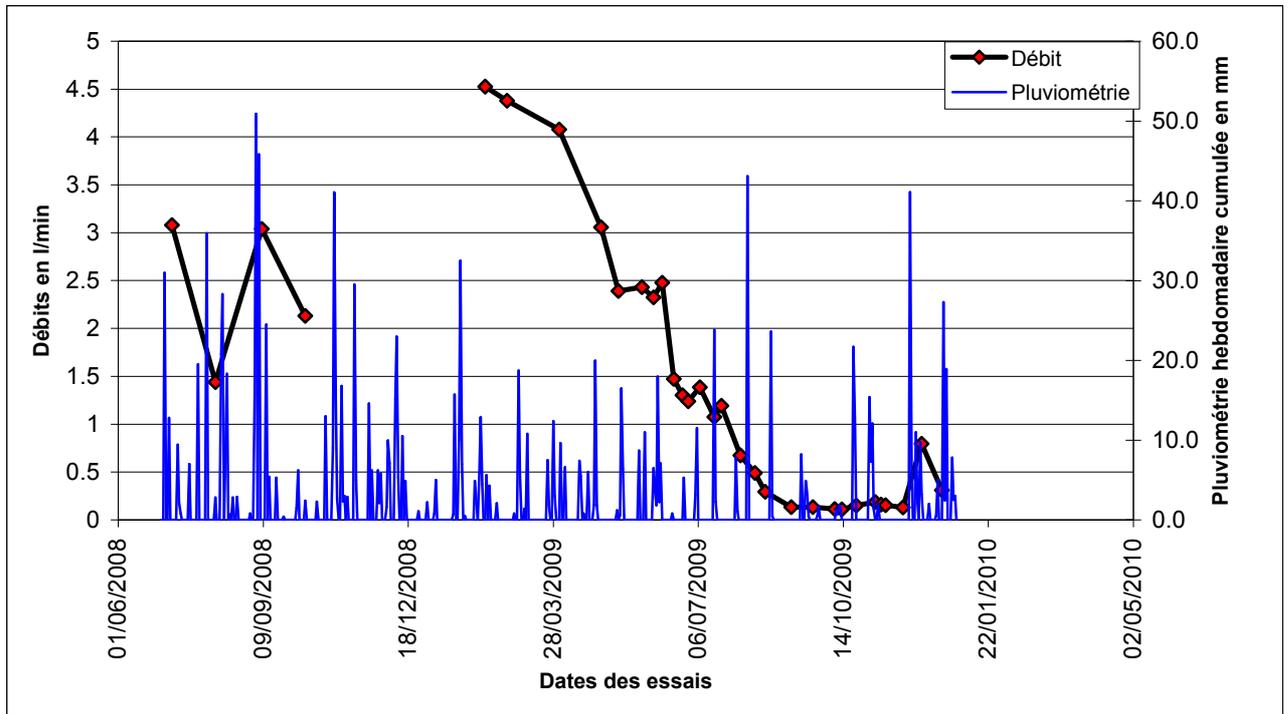
Annexe 19 : Débits de la tranchée 4 et pluviométrie journalière sur la période juillet 2008- décembre 2009

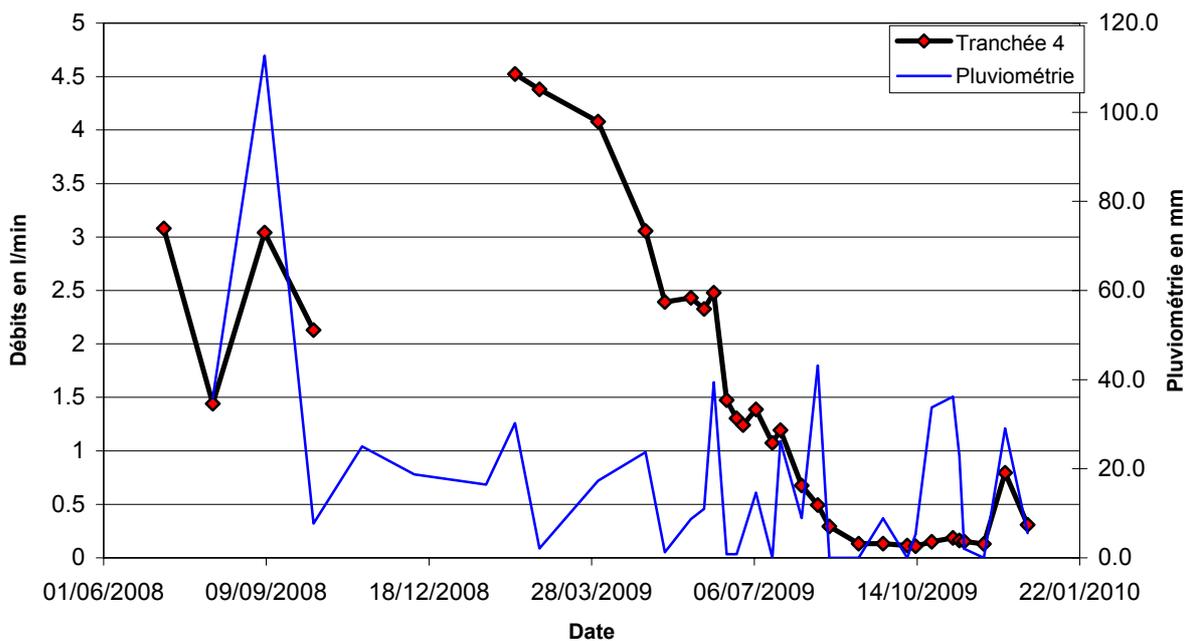
Annexe 20 : Débits de la tranchée 4 et pluviométrie cumulée sur une semaine avant la mesure, période juillet 2008-décembre 2009

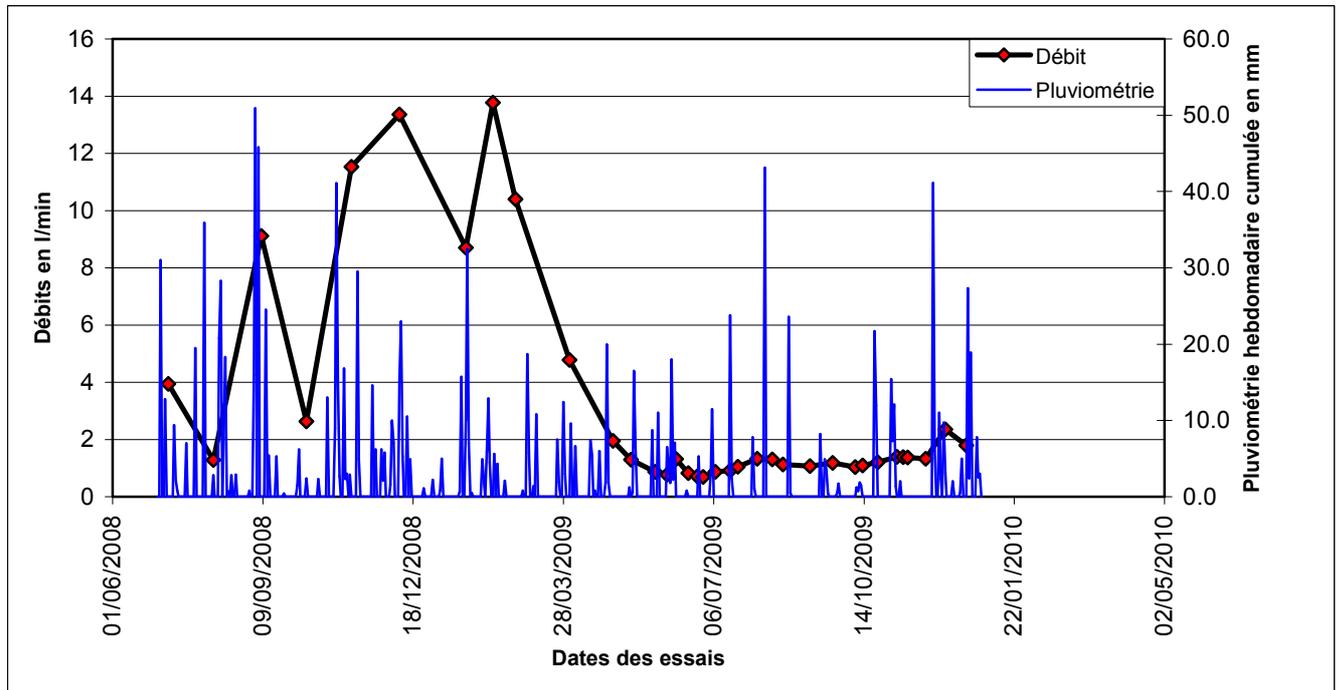
Annexe 21 : Débits de la tranchée 5 et pluviométrie journalière
sur la période juillet 2008- décembre 2009

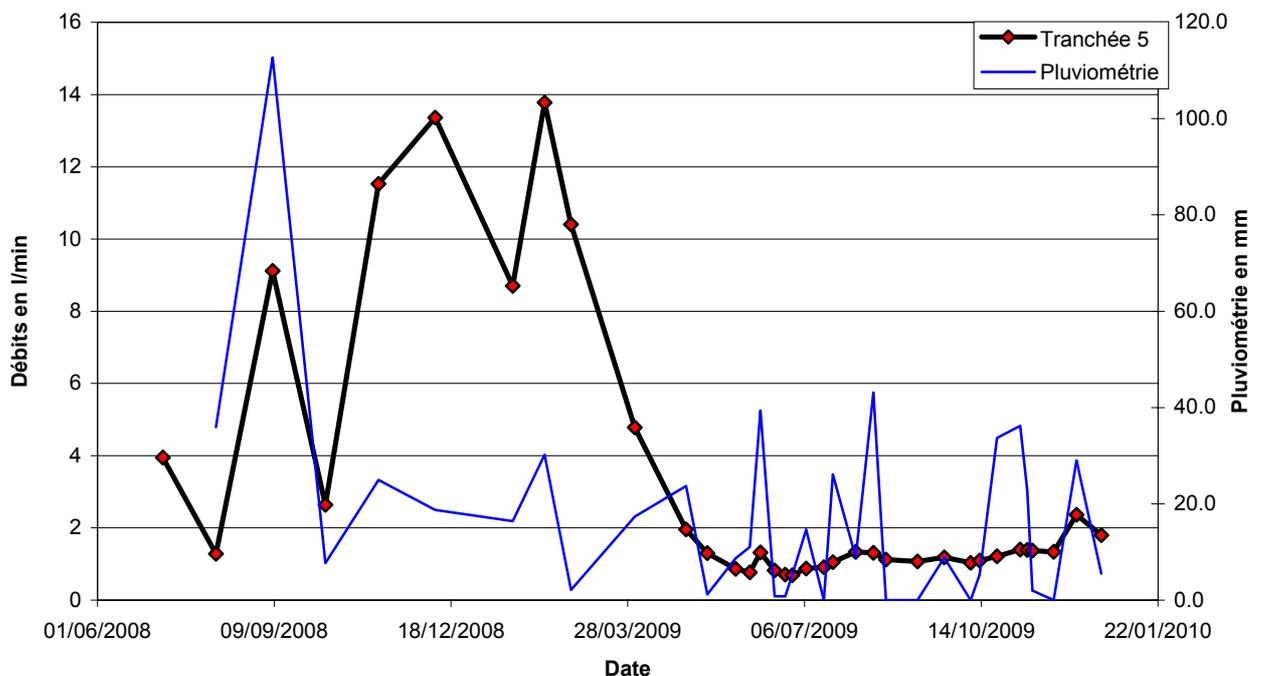
Annexe 22 : Débits de la tranchée 5 et pluviométrie cumulée sur
une semaine avant la mesure, période juillet 2008-décembre 2009

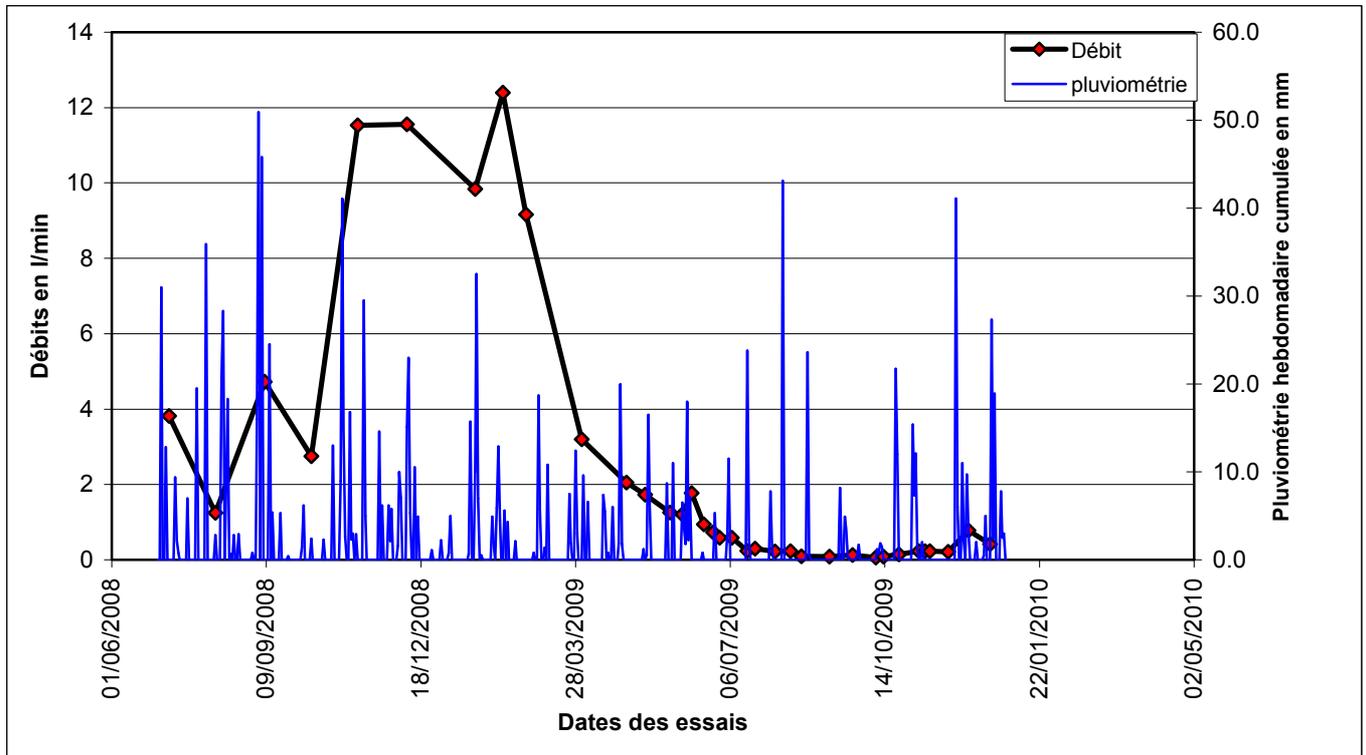
Annexe 23 : Débits de la tranchée 6 et pluviométrie journalière sur la période juillet 2008- décembre 2009

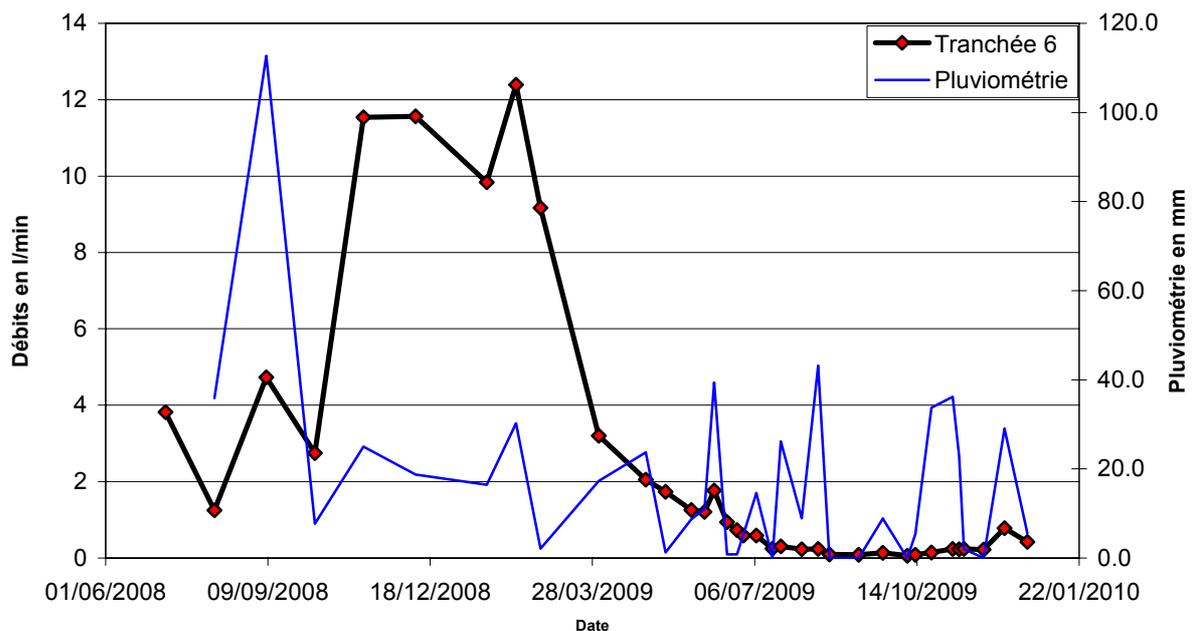
Annexe 24 : Débits de la tranchée 6 et pluviométrie cumulée sur une semaine avant la mesure, période juillet 2008-décembre 2009

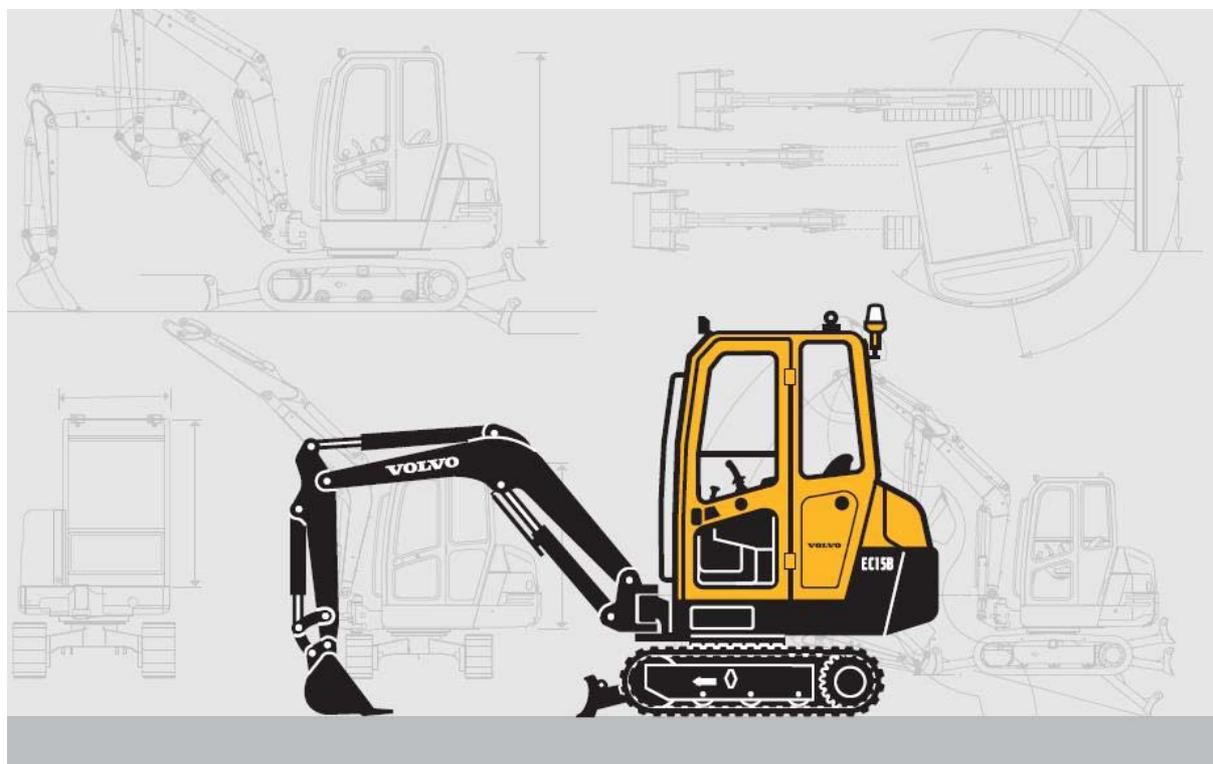
Annexe 26 : Schéma technique du Volvo EC15B, d'après BONNIOT M. (2009)

- **Puissance brute du moteur :**
12 kW / 16,1 cv
- **Puissance nette du moteur :**
ISO 9249 : 11,7 kW / 15,7 cv
- **Masse opérationnelle :**
EC15B XR : 1479 - 1603 kg
EC15B XT : 1539 - 1713 kg
EC15B XTV : 1637 - 1811 kg

- **Capacités godets :**
16 - 60 l.
- **Profondeur de Fouille Maximum :**
2200 - 2520 mm
- **Système hydraulique Load Sensing** pour des commandes très précises dans toutes les conditions de charge.

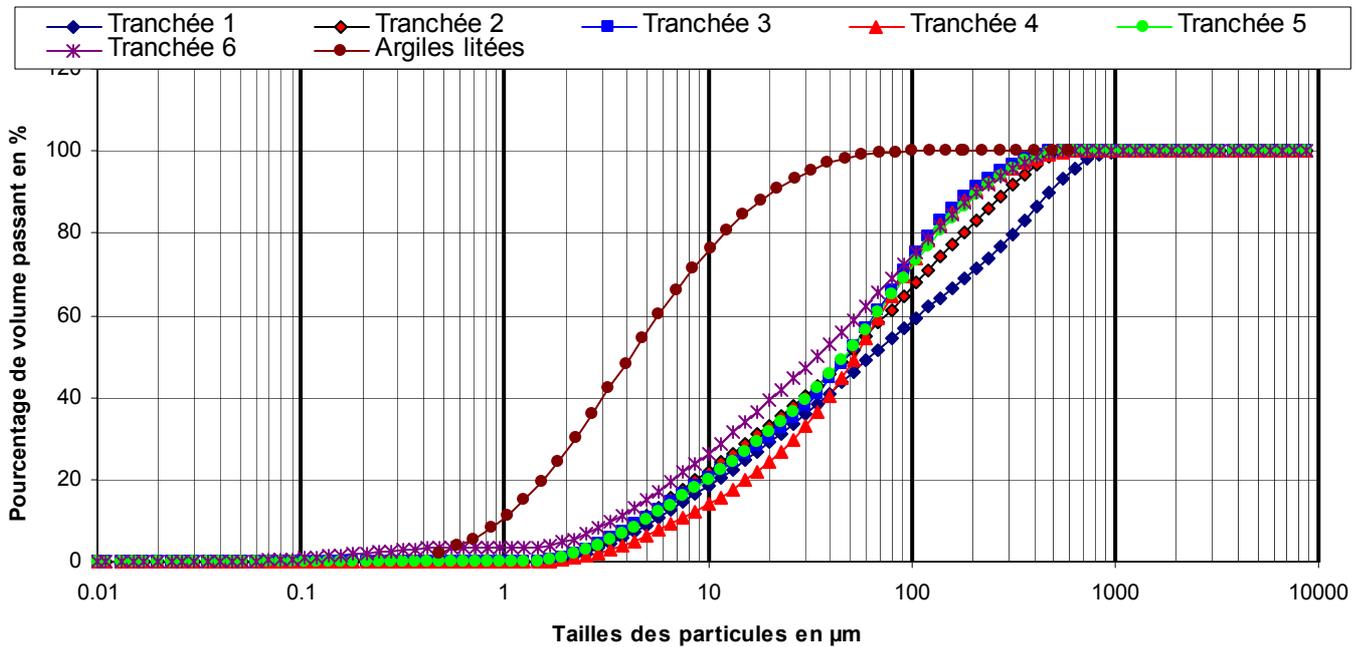
Annexe 30 : Courbes granulométriques de toutes les tranchées de juin 2009

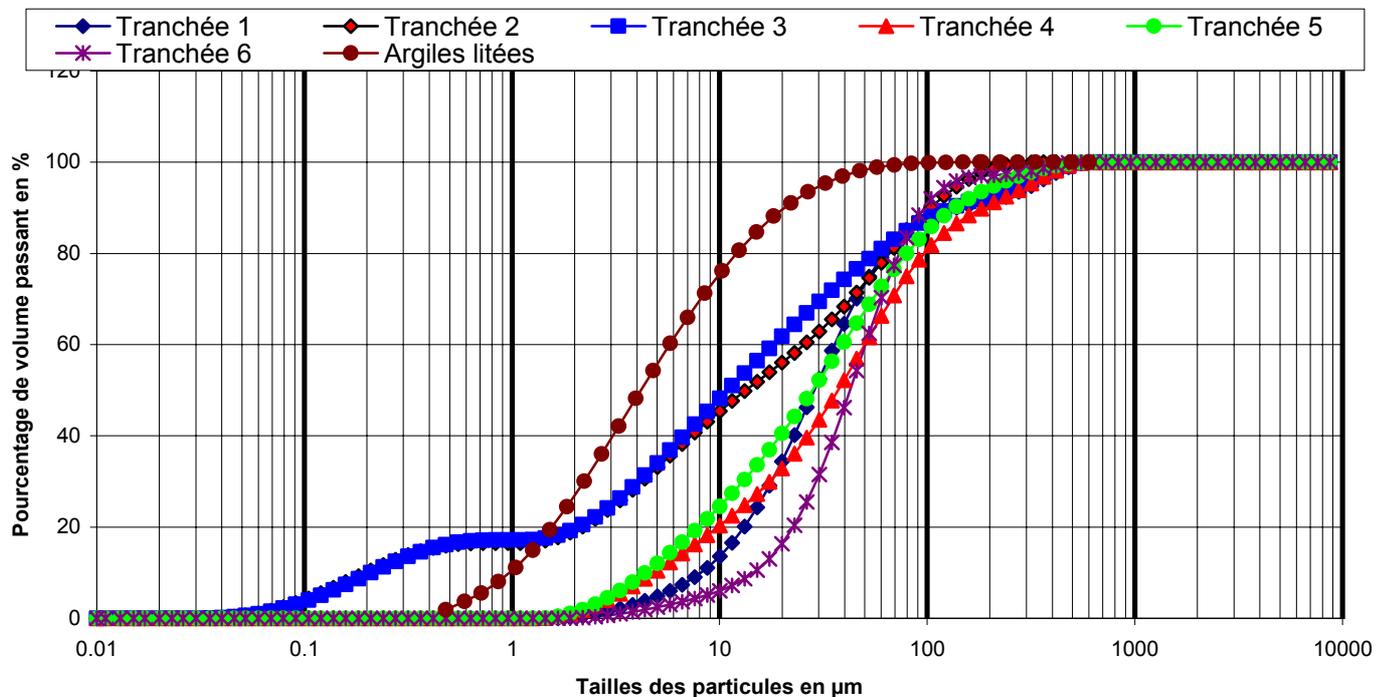
Annexe 31 : Courbes granulométriques de toutes les tranchées de juillet 2009
