PROJET DRAINAGEING – PHASE I

ÉTUDE DU VIEILLISSEMENT DES GÉOTEXTILES-
FILTRÉS UTILISÉS EN TRANCHÉES DRAINANTES,
SUR SITE EXPERIMENTAL DANS LE TRIÈVES

ANNEXES

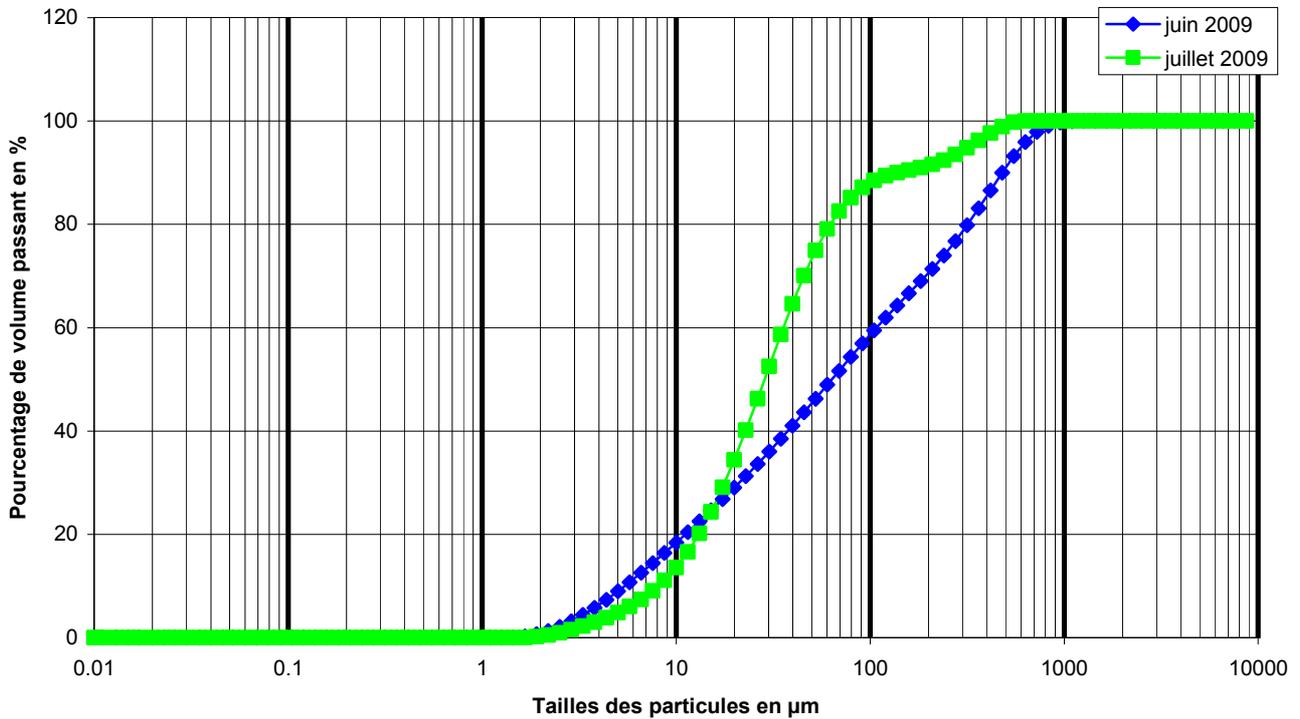
Annexe 32 : Comparaison des courbes granulométriques selon les périodes de mesure de la tranchée 1

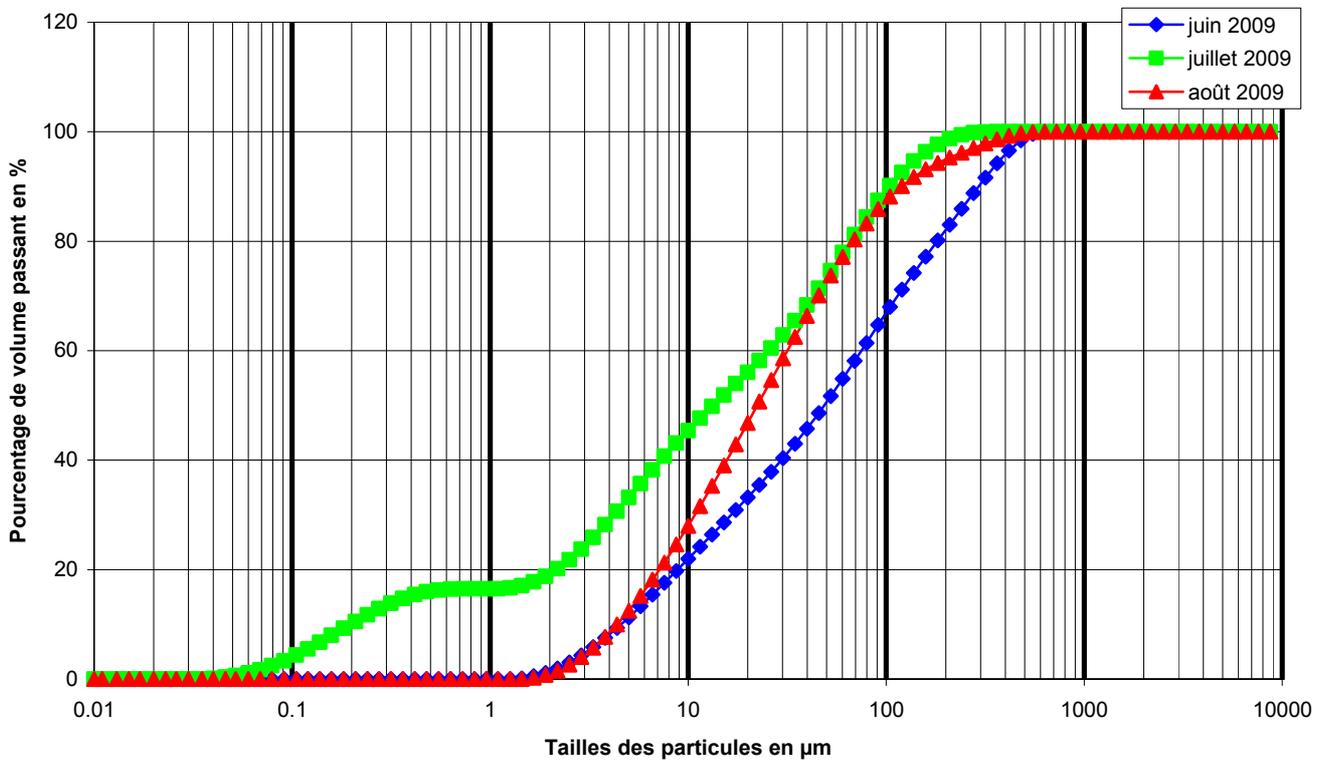
Annexe 33 : Comparaison des courbes granulométriques selon les périodes de mesure de la tranchée 2

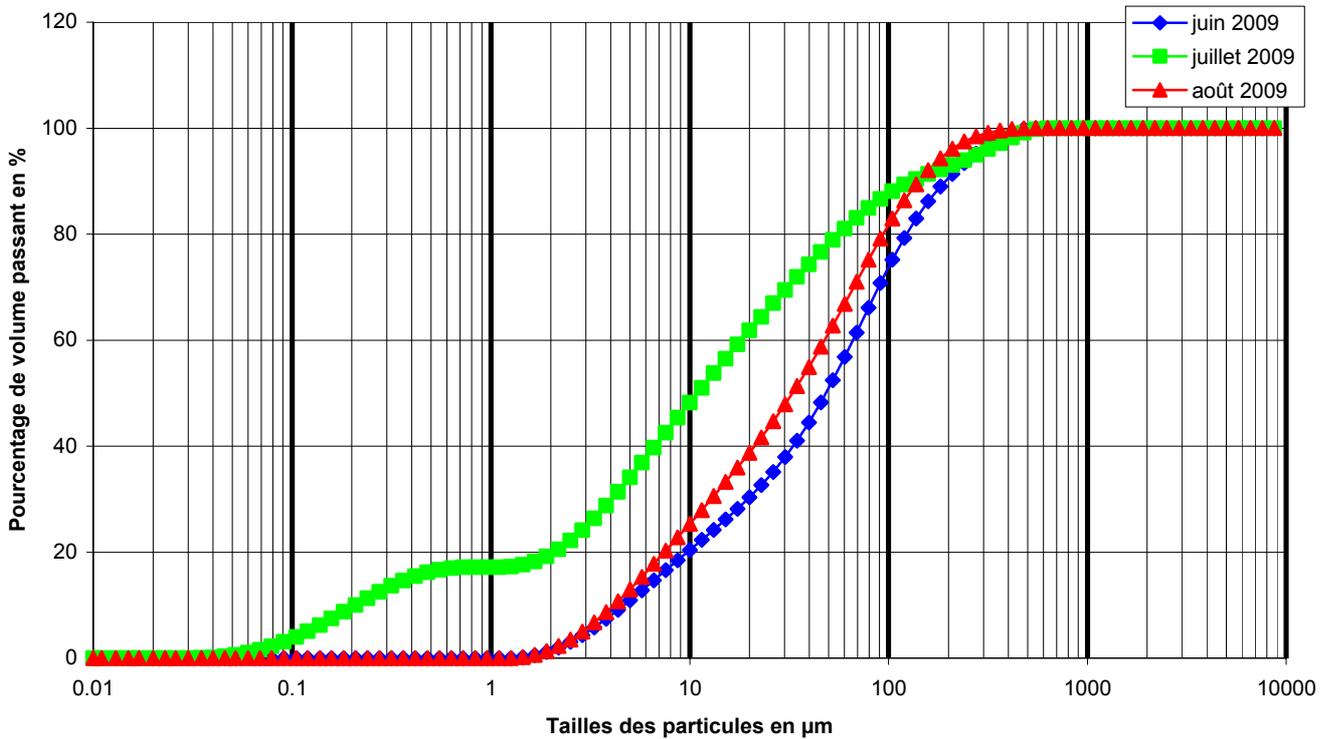
Annexe 34 : Comparaison des courbes granulométriques selon les périodes de mesure de la tranchée 3

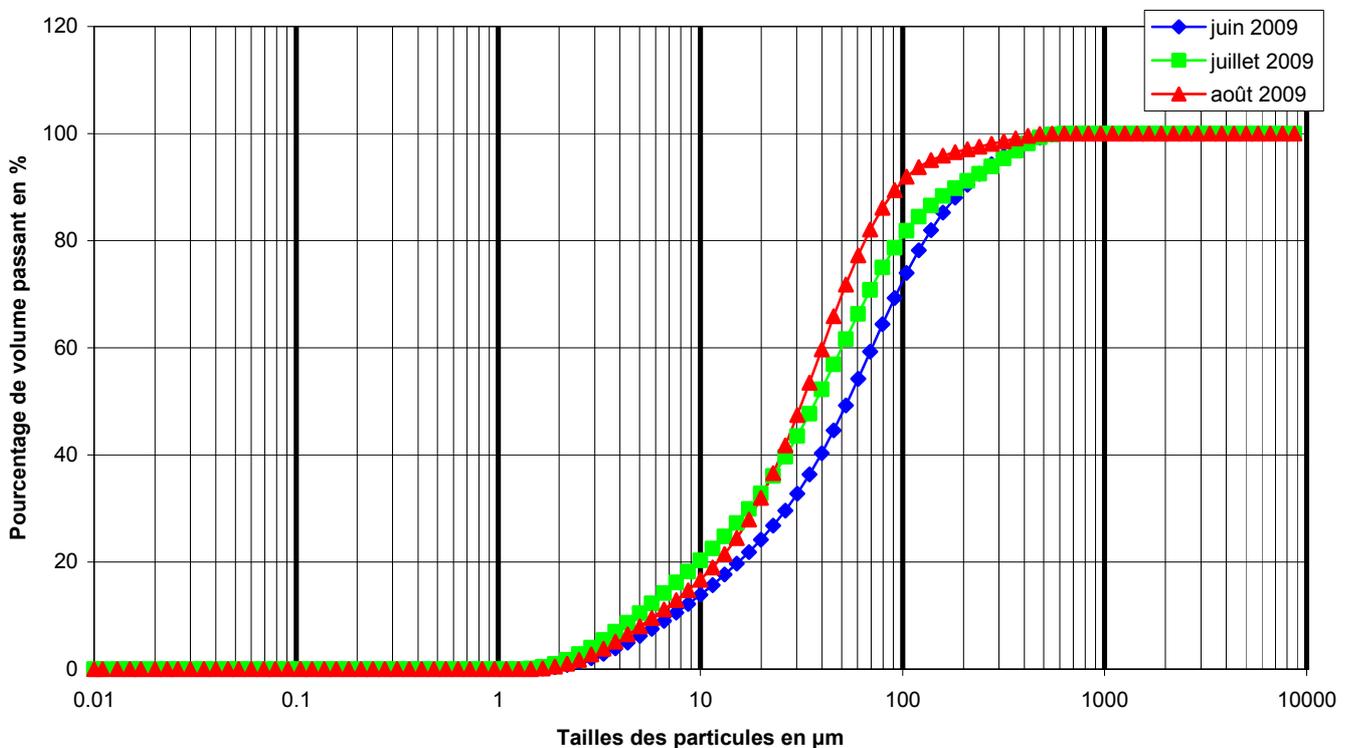
Annexe 35 : Comparaison des courbes granulométriques selon les périodes de mesure de la tranchée 4

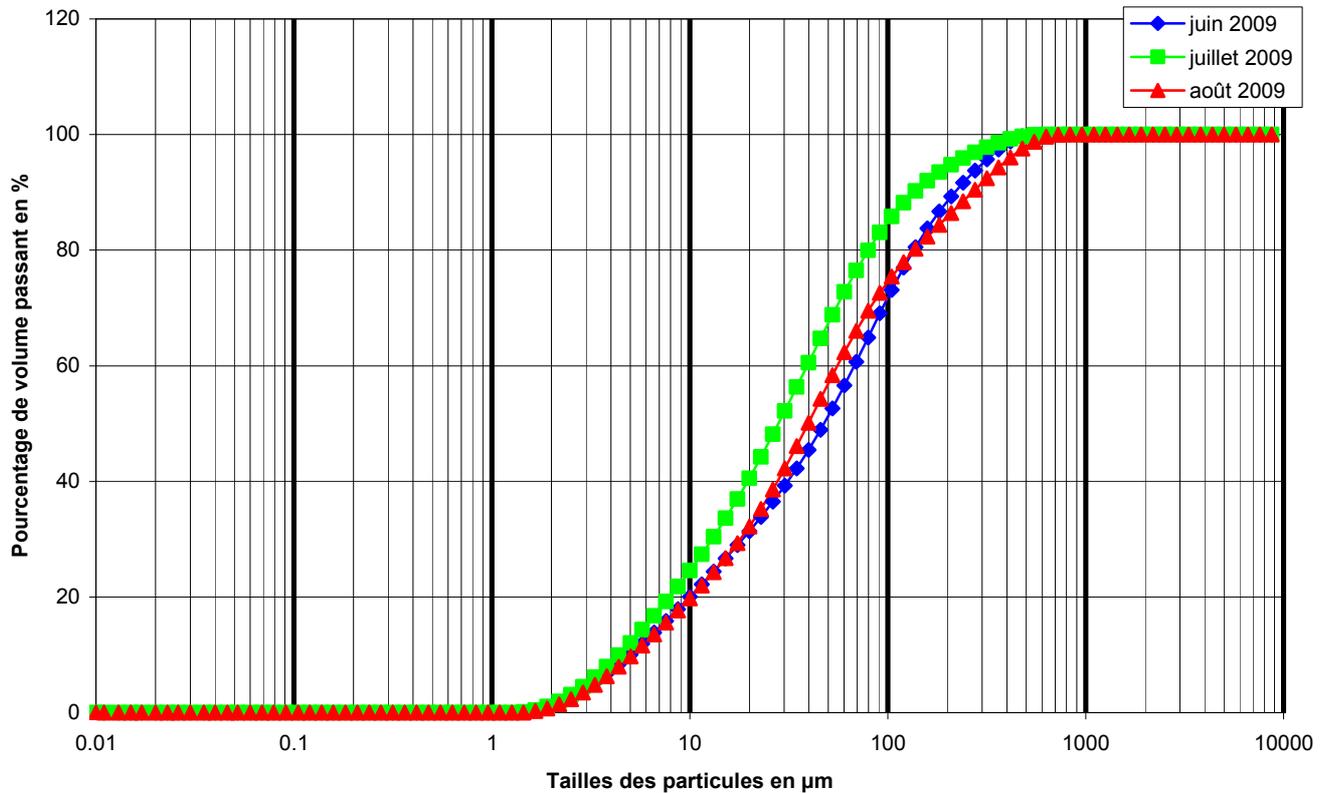
Annexe 36 : Comparaison des courbes granulométriques selon les périodes de mesure de la tranchée 5

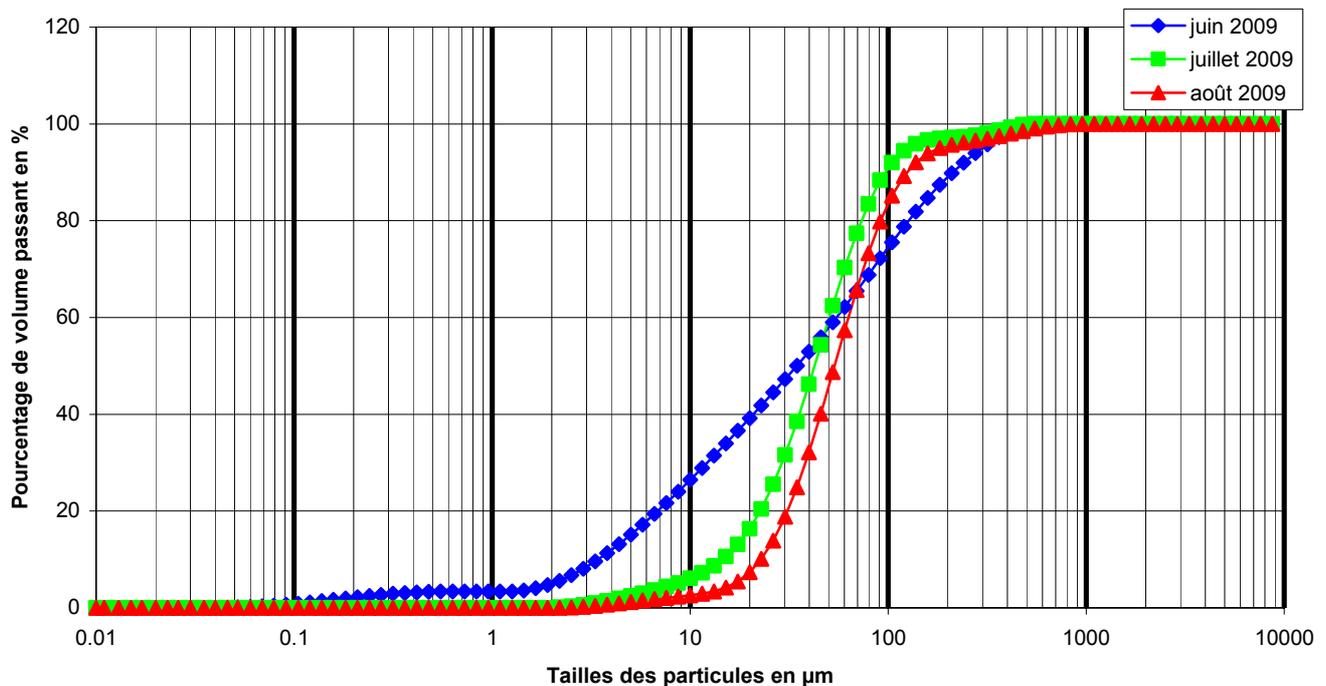
Annexe 37 : Comparaison des courbes granulométriques selon les périodes de mesure de la tranchée 6
