Crue rapide torrentielle et coulée de boue

Inondations en Savoie [Ensemble d'événements liés au même phénomène déclencheur]

- 2015-05-02
- France
- Savoie (73)
- Tout le département

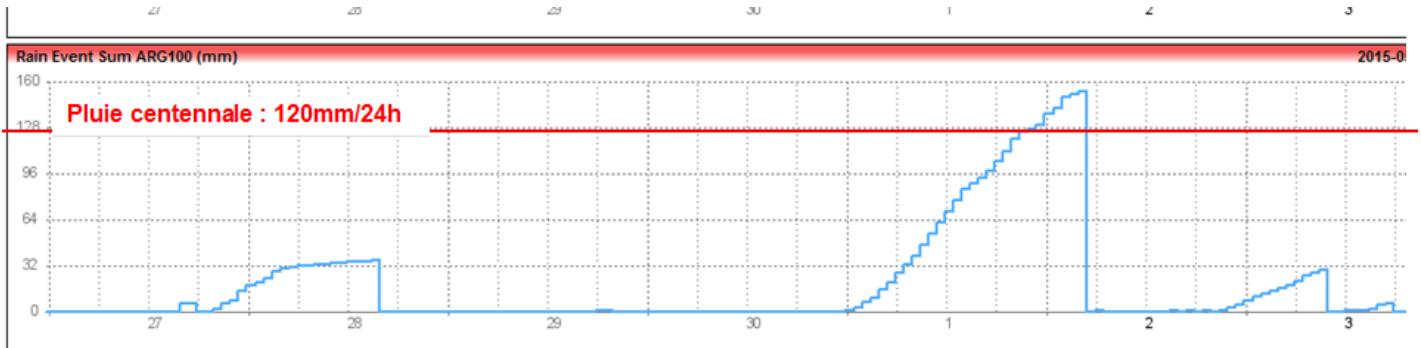
Pluie centennale mesurée par un capteur Flowcapt dans l'Arly le 1er mai 2015. ©CD73/Anne Lescurier.
