Crue rapide torrentielle et coulée de boue

Crue du Doron [événement isolé]

- 2015-07-21
- France
- 73 (Savoie)
- Champagny en Vanoise

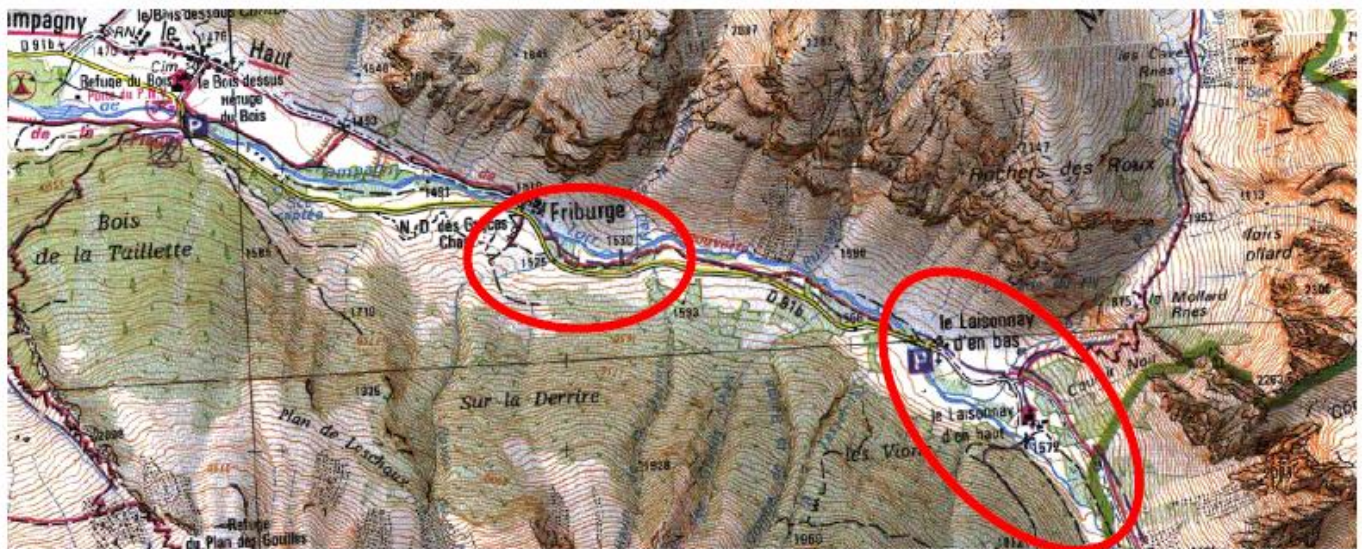
Situation des dégâts. Source : rapport RTM du 21/07/2015

Le Laisonnay a connu, suite à la crue, plusieurs inondations et un engrèvement important.
A Friburges, une partie de la route a été emportée.
Une cinquantaine de personnes a été évacuée.

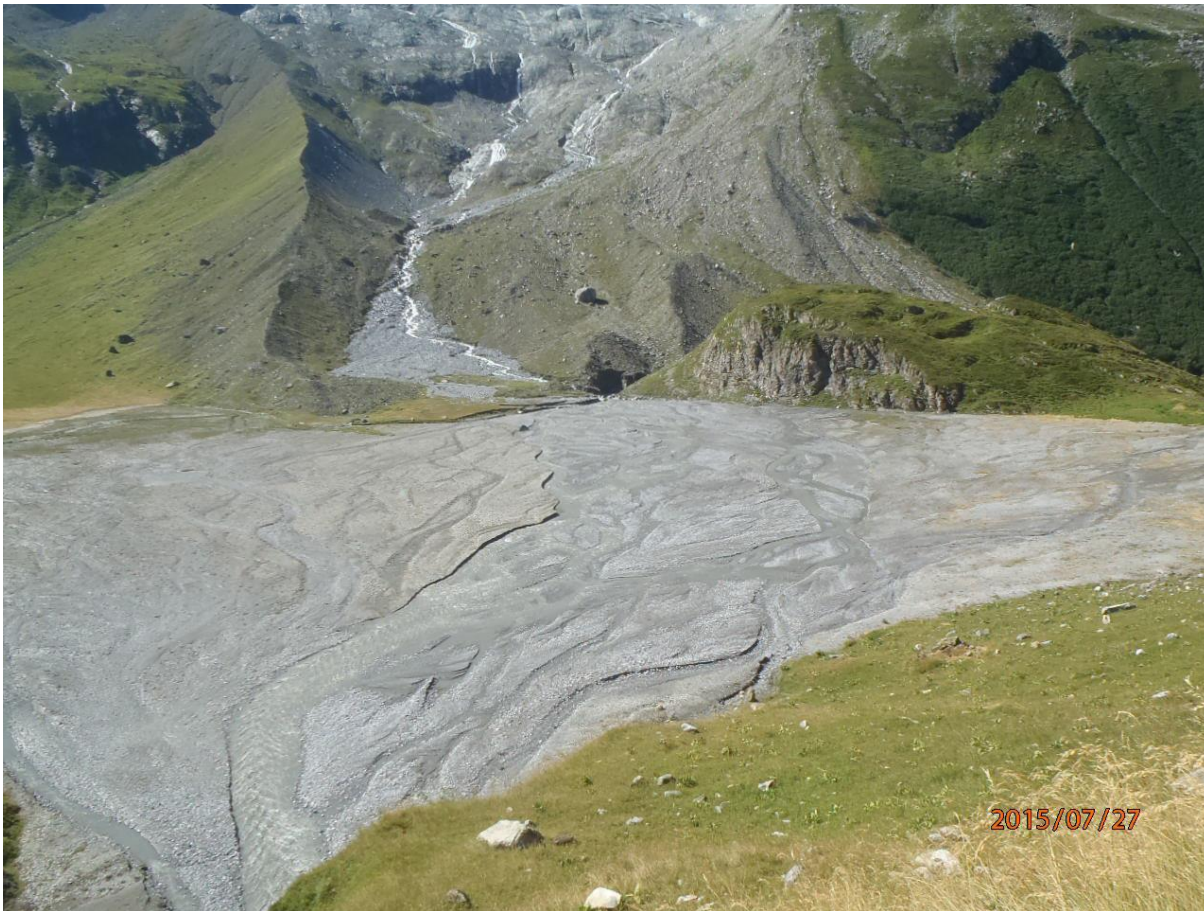
Dépôt de matériaux au niveau du lac de la Glière. Source : rapport RTM du 27/07/2015

La crue a entraîné un fort transport de matériel sédimentaire issu de la déstabilisation des édifices morainiques à l'amont du bassin versant du Doron. Au débit du torrent gonflé par l'orage s'ajoutent également les apports liquides et solides des torrents proglaciaires augmentés par la fonte des glaciers particulièrement intense associée à l'épisode caniculaire du mois de juillet.
