Mouvements de Terrain et Chutes de Blocs

Eboulement de l'aiguille du Tacul [Ensemble d'événements liés au même phénomène déclencheur]

- 2015-08-27
- France
- Haute-Savoie (74)
- Aiguille du Tacul

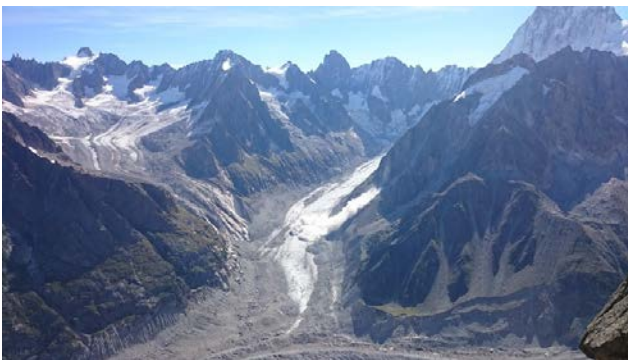
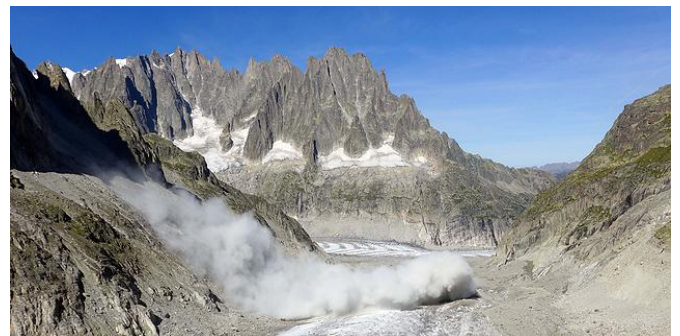
Le Jeudi 27 août, une partie de l'aiguille du Tacul s'effondre emportant 20 000m³ de matériel sédimentaire.

Cet évènement intervient dans le cadre d'une destabilisation importante du permafrost suite aux fortes températures de l'année 2015.
