Mouvements de terrain

Glissement du Bersend

- 2016-03&05
- France
- 73 (Savoie)
- Bourdeau

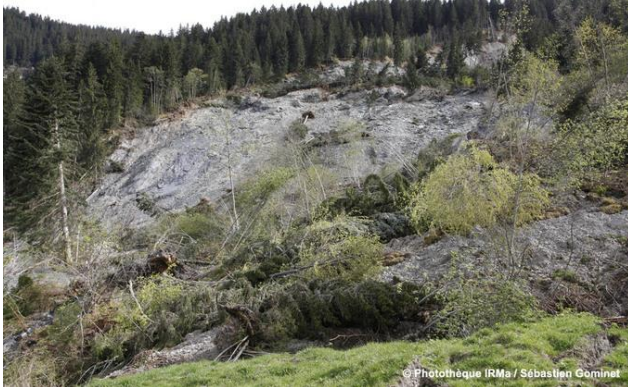
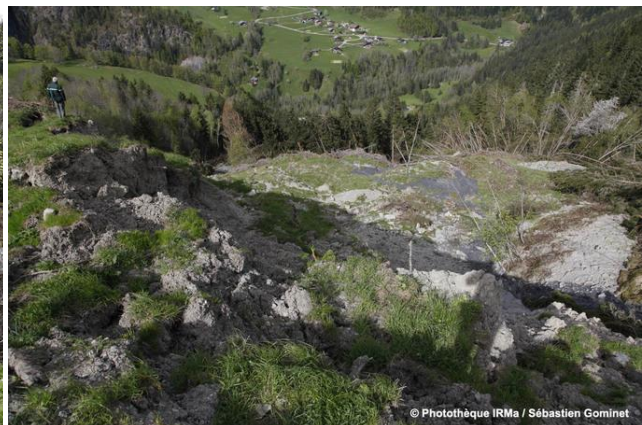
Au printemps 2016, entre avril et mai, le grand glissement du Bersend se réactive et détruit plusieurs hectares de forêts.

Outre la destruction de plusieurs hectares de terrain, la fermeture de la route départementale en aval du glissement, c'est l'évolution possible du glissement qui pose les questions les plus importantes quant à la gestion du risque qui en découle.

Les hypothèses estiment l'ordre de grandeur du volume mobilisable par le glissement à 30 à 40 000 m³.
