Crue rapide torrentielle et coulée de boue

Avalanche à Bessans et coulée de boue entre Aussois et Modane

- 2016-11-25
- France
- 73 (Savoie)
- Commune Bessans

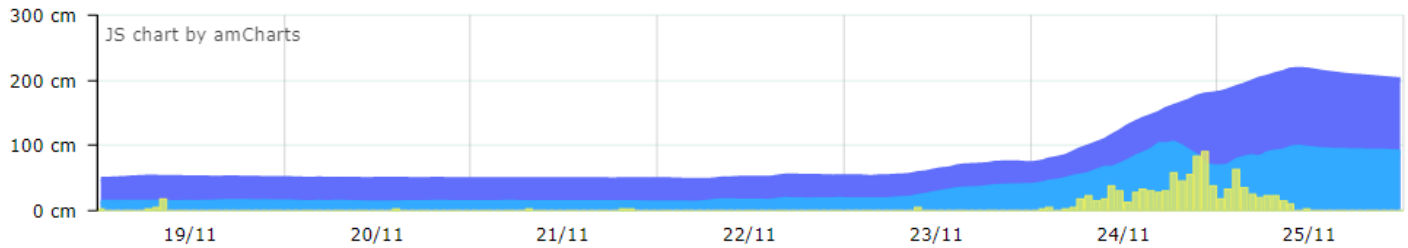
Station FlowCapt Bonneval-sur-Arc [? Qu'est-que c'est ?](#)

- Quantité de neige transportée par le vent (g/m²/s)
- Hauteur de neige à l'abri du vent dominant (SH2 - cm)
- Hauteur de neige sur une bosse (SH1 - cm)
