Mouvements de Terrain

Glissement de terrain de l'Harmalière

- 2017-01-29
- France
- Isère (38)
- Commune de Sinard

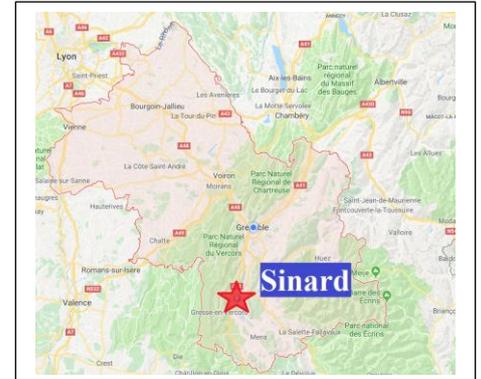
Le 29 janvier 2017 en fin de journée, dans la combe de l'Harmalière, s'est produit un glissement d'une écaille profonde d'environ 5m (c'est le deuxième évènement, le premier s'est passé en fin de novembre 2016 après à la réactivation d'un glissement argileux en juin 2016).

Un capteur sismique de référence, accompagné d'un système GNSS (Système de positionnement par satellites), a glissé avec une écaille profonde d'environ 5 m, sur une hauteur de 10 à 15 m.
