Mouvements de Terrain

Glissement du Pas de l'Ours

- 2017-04 & 05
- France
- Queyras
- Aiguille

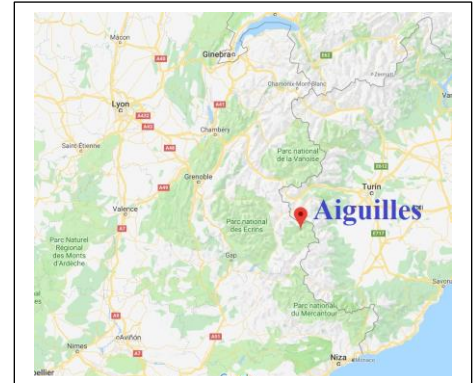
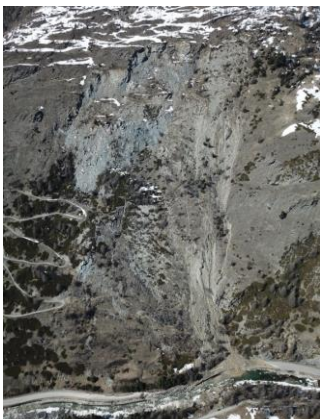
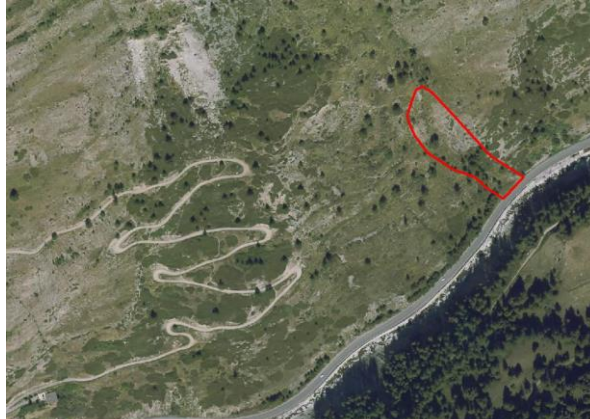
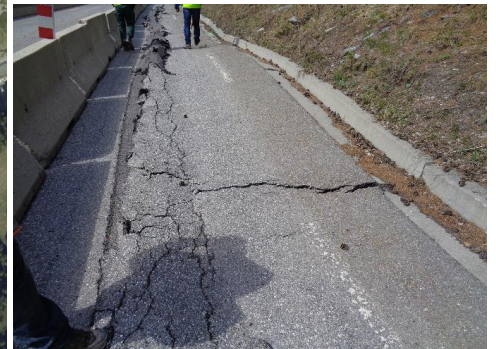
Glissement ancien qui s'accélère à partir d'avril 2017 au niveau du Pas de l'Ours, sur la commune d'Aiguille dans le Queyras (Hautes-Alpes)

Ce glissement se distingue d'abord par son emprise très large et du volume potentiellement mobilisable très important. Ainsi, il couvre une zone large de 600m située entre 1500 et 2000m d'altitude avec une zone active de 18 hectares et un volume mobilisable de l'ordre de 10 millions de m³.
