## Mouvements de Terrain

### Éboulement dans les Gorges de la Bourne

- 2017-12-12
- France
- Isère (38)
- Commune Choranche

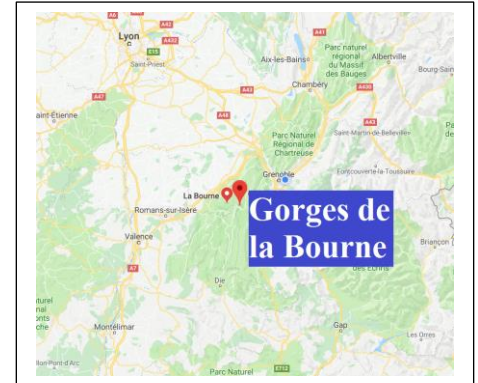
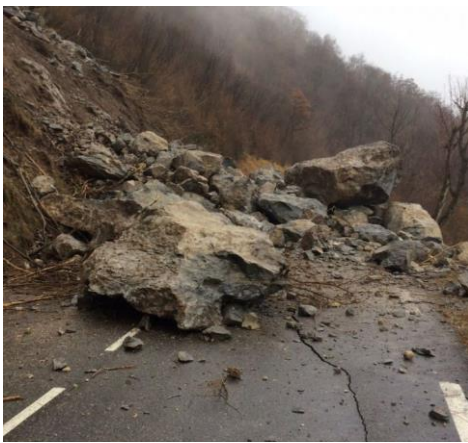
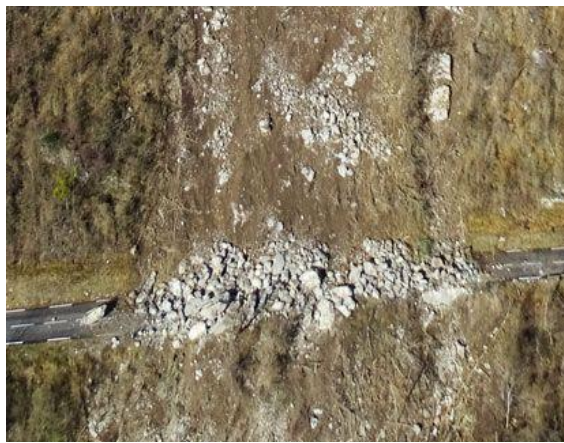
L'éboulement a eu lieu vers 00h45 le mardi 12 décembre 2017, dans les gorges de la Bourne en Isère, environ 500 tonnes de rochers sont tombés.

Les fortes pluies de ces derniers jours seraient en cause.

Près de 500 tonnes de roches et de pierres sont tombées sur la route des Gorges de la Bourne, déstabilisant le versant sur près de 100 m de hauteur. La route départementale est fermée à la circulation sur la commune de Choranche.

Le département de l'Isère avait prévu la réouverture début février 2018 après d'importants travaux de sécurisation si les conditions météo le permettent.
