## Avalanche

### Avalanche du Bourgeat, commune des Houches

- 2018-01-09
- France
- 74 (Haute Savoie)
- Les Houches

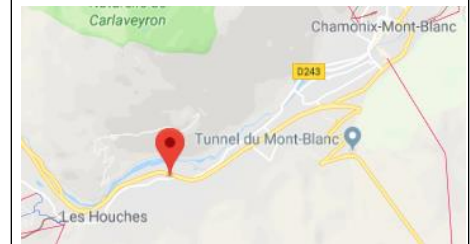
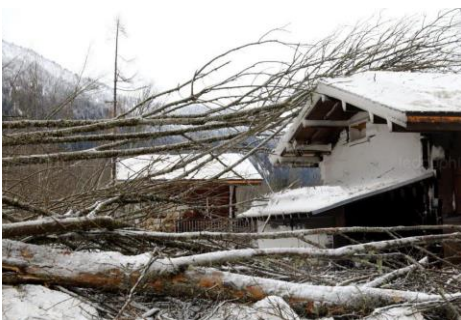
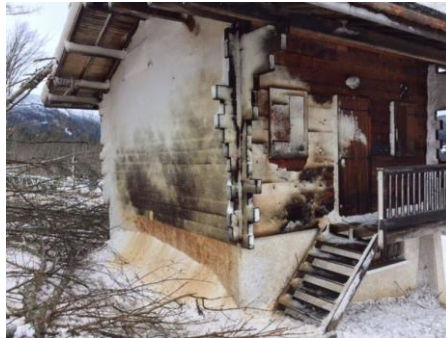
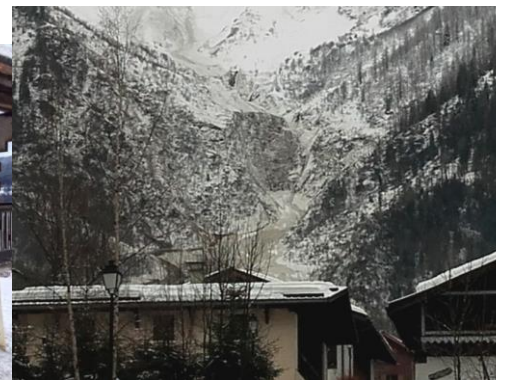
Une avalanche importante s'est déclenchée au-dessus de la commune des Houches, impactant de nombreux chalets en fond de vallée malgré les dispositifs de sécurité en place.

Le 9 janvier 2018 à 7h25 du matin, une avalanche aérosol issue du glacier de Taconnaz basculait dans le bassin versant du Bourgeat, se chargeait en neige humide sur le bas du couloir, remplissait la majeure partie du dispositif d'arrêt paravalanche et plâtrait par effet de souffle une quarantaine de chalets situés en aval, aux lieux-dits Le Pont et Bois Rond, sur la commune des Houches.

L'écoulement dense de neige lourde a été bien confiné dans le paravalanche, si ce n'est quelques légers débordements sur la face aval de la digue terminale.

Lors de sa propagation dans le couloir, l'écoulement dense, de neige froide au départ, se transforme en un écoulement plus lent, de neige humide, et interagit de manière complexe avec le paravalanche qui, in fine, contient bien la masse de neige lourde. (Faug T. et al. 2018)

Le faible impact de l'avalanche en terme de dégâts s'explique principalement par le rôle majeur joué par le paravalanche.
