Mouvements de terrain et chutes de blocs

Chutes de blocs à Vinzier – fermeture de la RD22

- 2018-04-09
- France
- 74 (Haute-Savoie)
- Vinzier

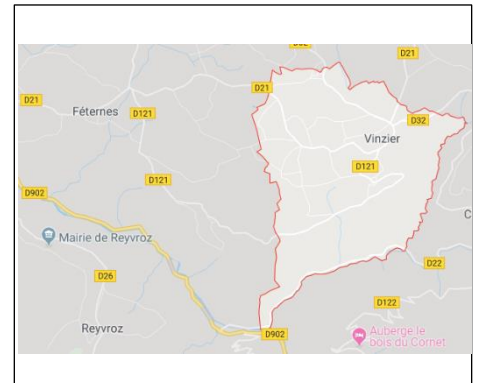
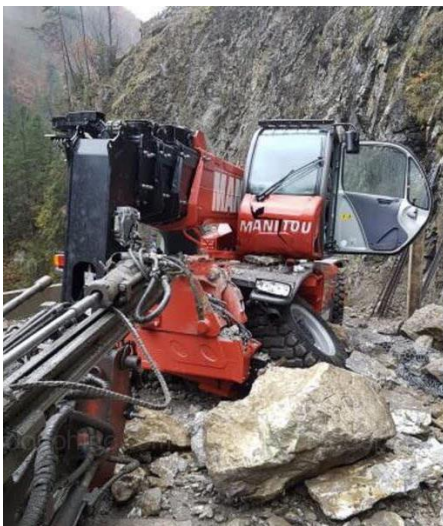
Après un premier éboulement de 20m³ en mars, c'est un nouvel éboulement de 300m³ qu'a connu la route départementale 22, entre Thonon-les-Bains et Chatel, à hauteur du Tunnel de Gurnel, à Vinzier.

Les éboulements consécutifs ont d'une part bloqué le trafic sur la route la plus directe entre Thonon et Châtel, mais ont également bloqué l'accès aux stations de ski du val d'Abondance depuis Thonon.
Les travaux de

La chute de blocs a entraîné un programme de travaux afin de sécuriser la RD22. Ces derniers se sont poursuivis jusqu'en décembre, permettant une ouverture partielle. Il a fallu attendre Février pour que la route soit de nouveau ouverte dans sa totalité.
Le coût total des travaux est de prêt de 2 millions d'euros.

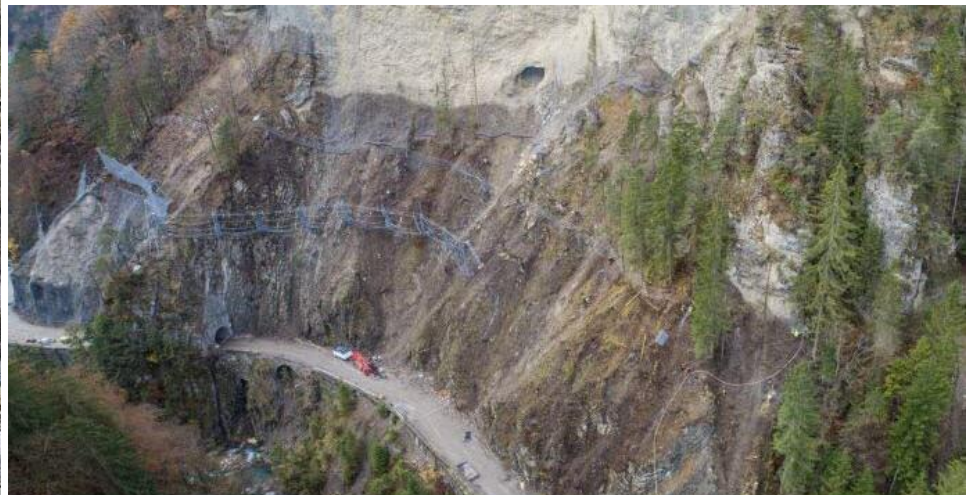
Planification des travaux de sécurisation de la route. Source : département de Haute-Savoie

1) Débroussaillage et préparation des accès – d'avril 2018 à septembre 2018 Pour ne pas exposer les personnels intervenant sur le site, il a été convenu de sécuriser la falaise du haut vers le bas en évitant toute superposition des postes de travail. Dans ce contexte, la première étape a consisté à débroussailler le haut de falaise et à préparer les accès au chantiers.

2) Minage des masses rocheuses instables – de mai à octobre 2018 Avant toute intervention en falaises, les masses rocheuses jugées instables à court ou moyen terme ont été minées. L'opération a consisté à forer une série de trous dans lesquels un explosif a été introduit. L'objectif était de décrocher la masse instable et de la fractionner en petits rochers, sans déstabiliser la falaise.

3) Pose de déflecteur grillagé - De mai à octobre 2018 Avant de mettre en place l'écran de pied de falaise destiné à arrêter les futures chutes de blocs rocheux, un grillage a été déroulé sur la falaise. Le grillage, dit « déflecteur », permet de canaliser les blocs en pied de falaise pour protéger le chantier et éviter les rebonds.

4) Pose d'un écran pare blocs – de septembre à décembre 2018 Les importantes purges réalisées dans le cadre des travaux ont permis de s'affranchir des plus gros volumes rocheux risquant de s'effondrer à court ou moyen terme. Néanmoins, la falaise est évolutive et les phénomènes d'érosions vont se poursuivre. Pour parer aux chutes de blocs rocheux prévisibles, un écran dynamique pare-blocs de 5000kj a également été déployé sur l'ensemble du linéaire de la falaise.
