## Coulée de boue & lave torrentielle

### Coulées de boue à la Grave et Névache

- 2018-08-06
- France
- 05 (Hautes-Alpes)
- La Grave et Névache

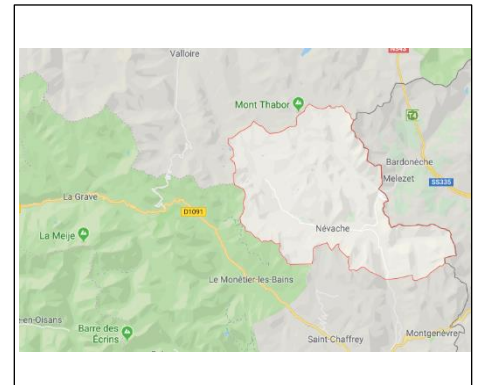
Les forts orages du 4 et 5 août ont entraîné de nombreuses coulées de boue, dont deux déclenchées le lendemain de l'épisode orageux, le 6 Août, à La Grave et à Névache.

On observe des accumulations assez importantes, comme par exemple 80cm de matériel dans certaines maisons de Névache, et jusqu'à 1m de dépôt à la Grave.

Outre les coupures de routes temporaires, plusieurs habitations ont été touchées, dont 7 à la Grave et 9 à Névache. La centrale hydraulique en construction de la Grave a été également fortement endommagée ; la coulée de boue ayant fait sauter la digue en place.

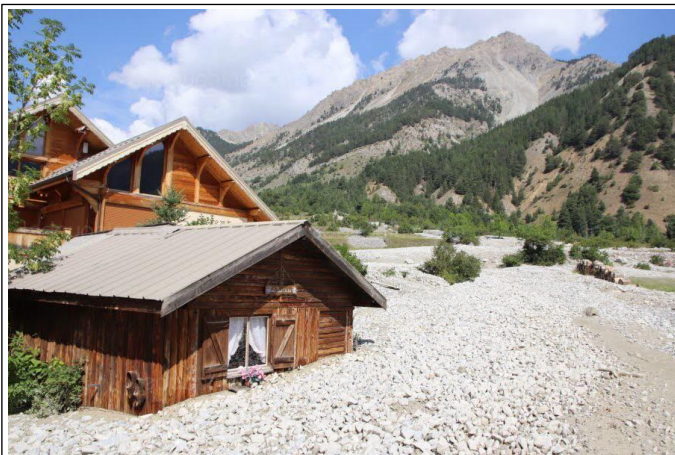
Photo 1 : Coulée de boue à Névache. Source : Le Dauphiné Libéré

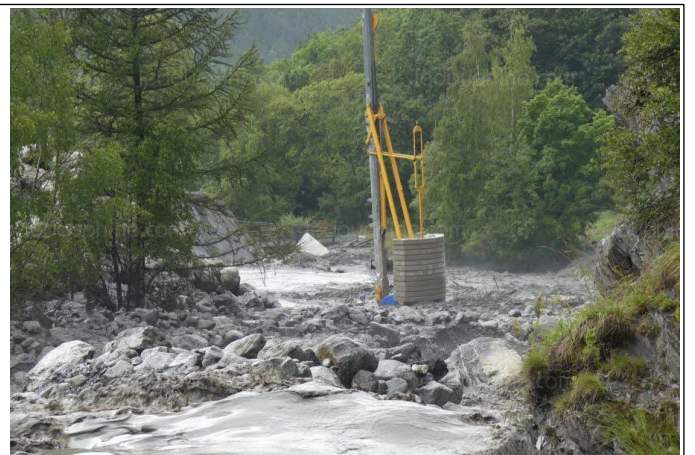
Photo 2 : Coulée de boue à la Grave. Source : Le Dauphiné Libéré
