# Programme Opérationnel Interrégional FEDER du Massif des Alpes

## SIMOTER

Mise au point d'un Système d'instrumentation de mouvements de terrain pour l'aide à la décision dans les territoires de montagne

# PROJET SIMOTER 1

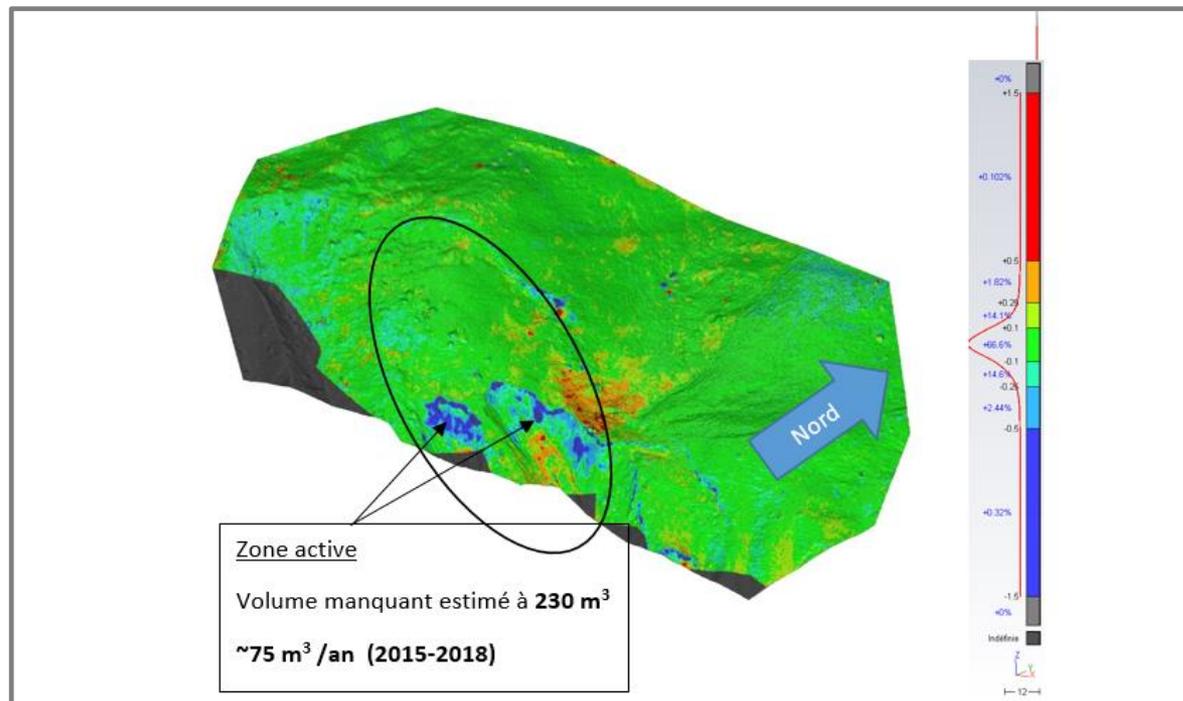
- **Prises de vues photogrammétriques** réalisées en 2015, 2016 et 2018 pour évaluer l'activité du mouvement de terrain
- Erosion moyenne dans zone ravinée: 75 m<sup>3</sup>/an

Déplacements différentiels entre les modèles numériques de terrain de 2015 et de 2018.

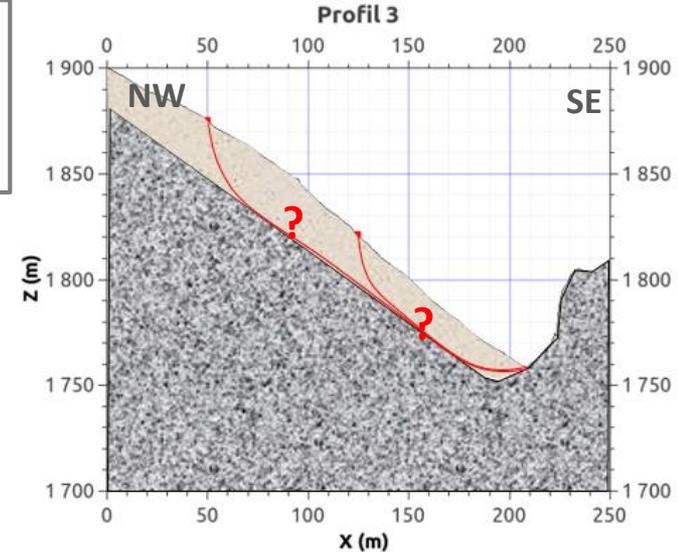
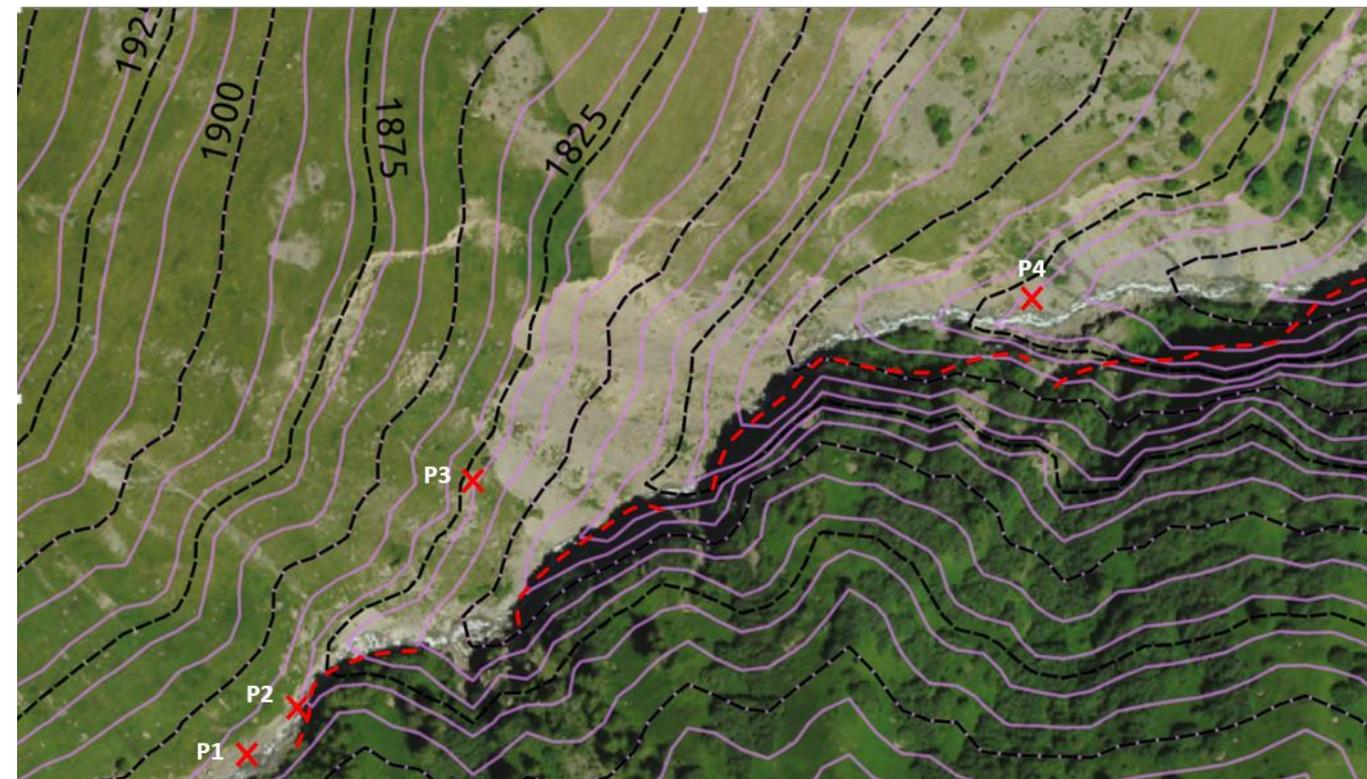
### Cadre géologique

Flyschs recouverts d'une couche de moraine d'épaisseur inconnue

**eG:** Flyschs gréseux

**Ez:** Eboulis

**Gw:** Moraines du Wurm

Point	Localisation	Description
P1	Lit du ruisseau	Flyschs gréseux. SO: Horizontale
P2	Lit du ruisseau	Flyschs gréseux. SO: N190/30E
P3	Affleurement rocheux dans versant Nord en amont du glissement	Flyschs gréseux.
P4	Lit du ruisseau ; versant Nord	Contact flyschs gréseux surmontant schistes noirs avec suintement eau SO: sub-horizontale
-	Affleurement rocheux (falaise) continu	Flyschs gréseux avec bancs métriques de grés et passés schisteuses, intensément plissés et fracturés. Passage de failles.

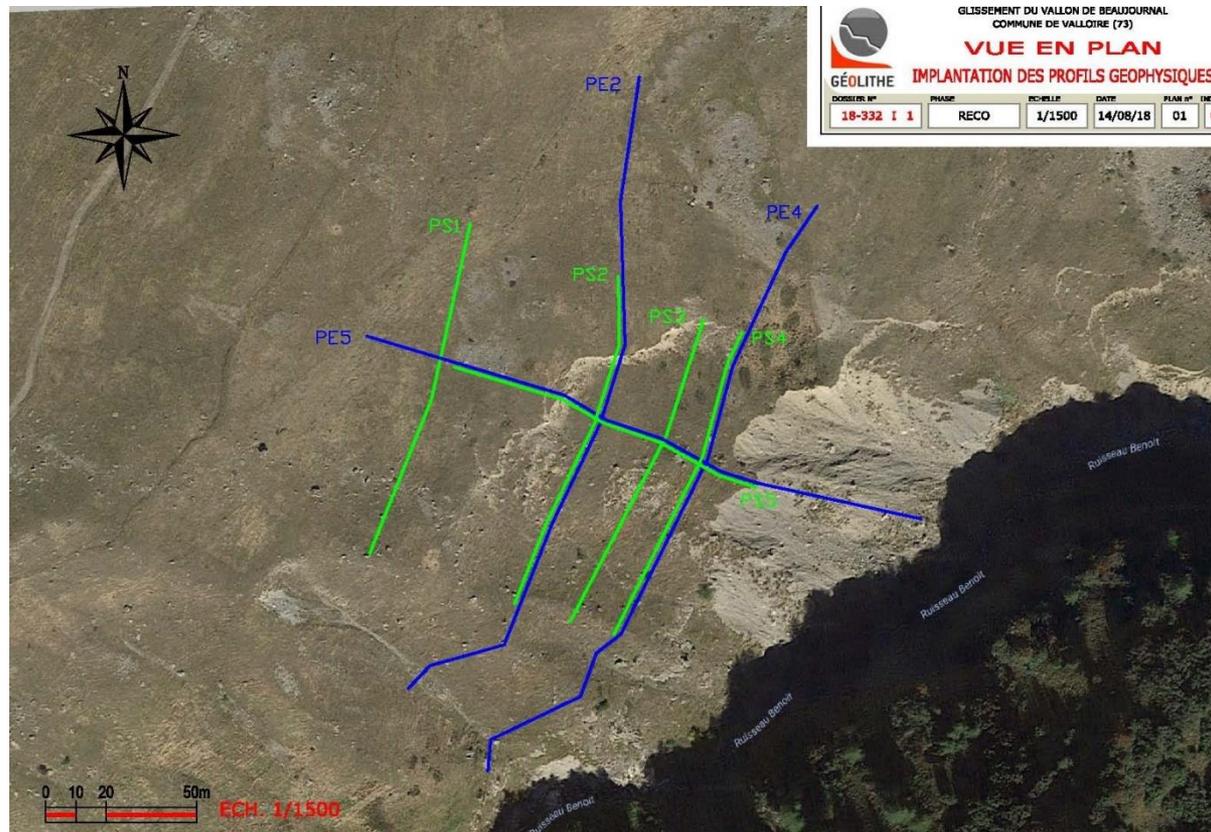
- 5 profils sismiques de longueur 120 m  
24 à 48 géophones verticaux  
11 à 17 tirs par profil (masse 8 kg et fusil sismique)
- 3 profils électriques de longueur 200 m
- Positionnement : GPS RTK

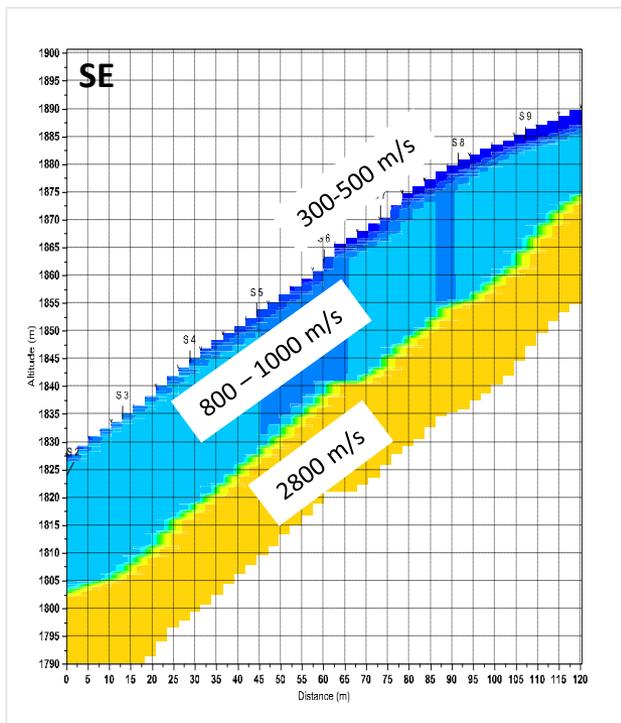
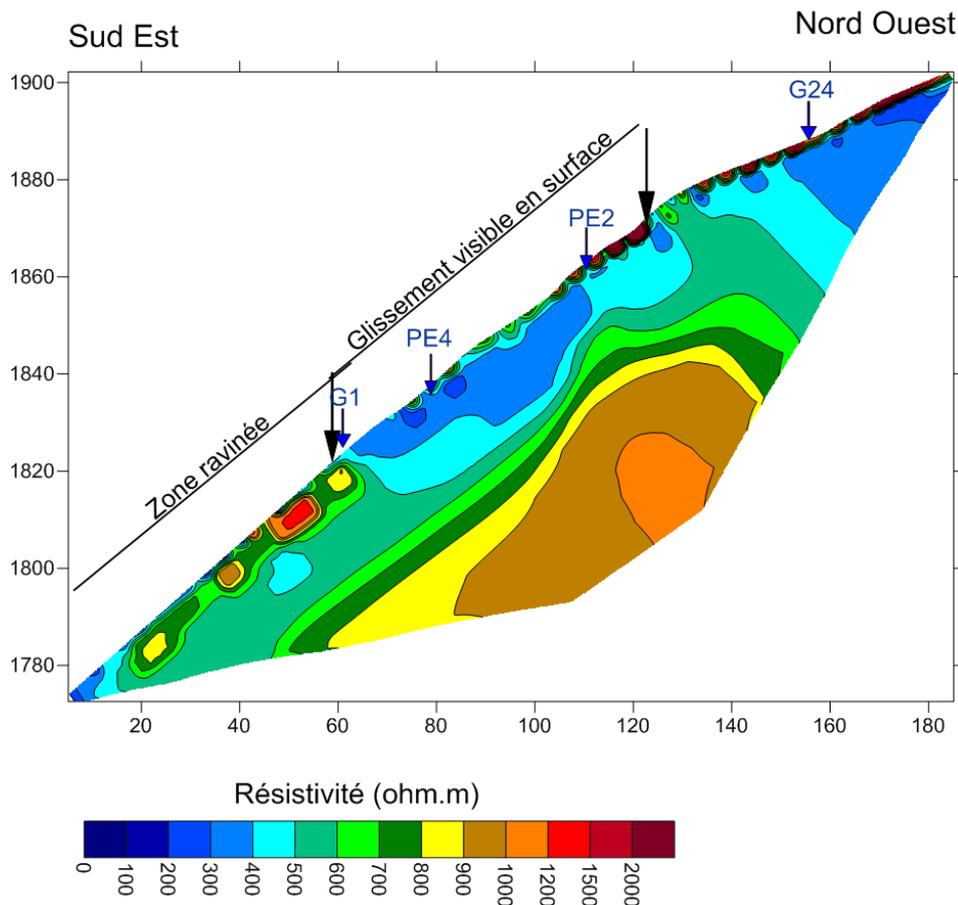
### Interprétation

Couche	Vp (m/s)	$\rho$ (ohm.m)	Epaisseur (m)	Nature des terrains
1	300 - 500	Très variable	1 - 4	Terre végétale et colluvium
2	800 - 1000	300 - 600	15 - 25	Moraines non saturées
3	2800	800 - 1000	-	Flyschs gréseux

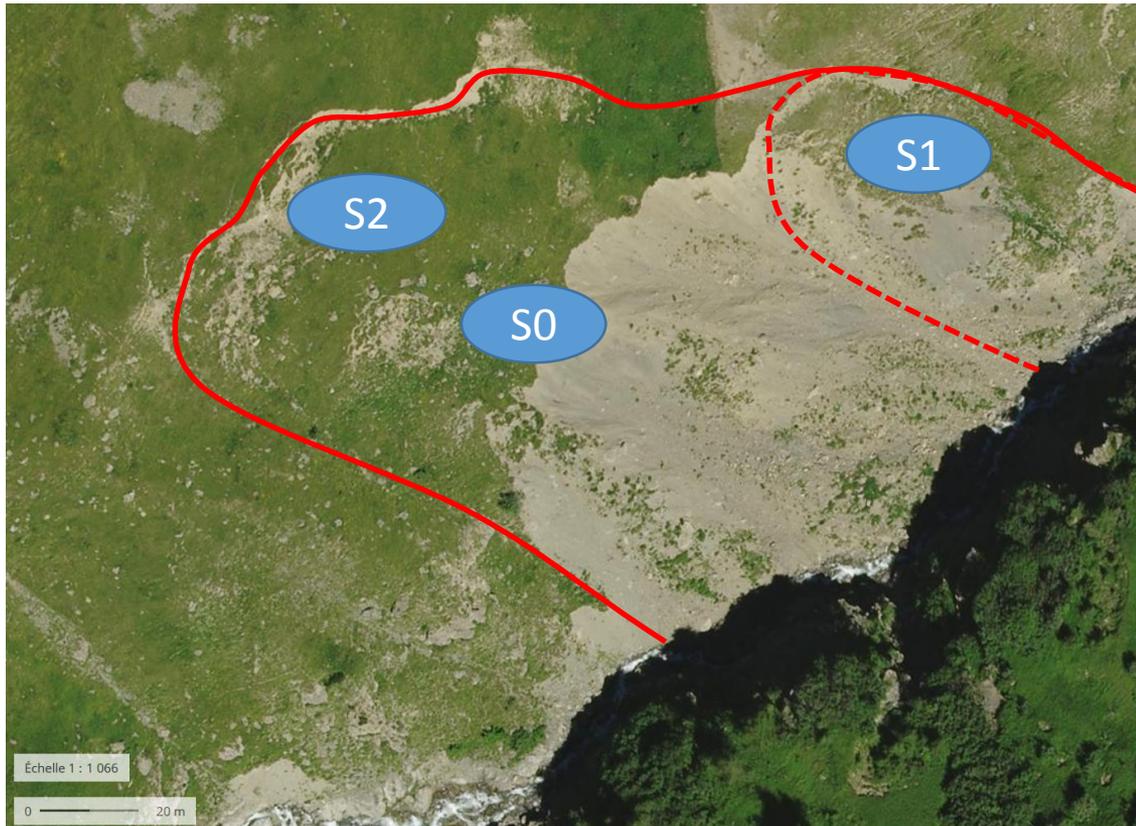
- Etablissement de scénarios de évolution du versant.

*Scénario 0* : érosion régressive continue de la zone ravinée

*Scénario 1* : petit glissement en aval

*Scénario 2* : grand mouvement englobant tout jusqu'à escarpement principal

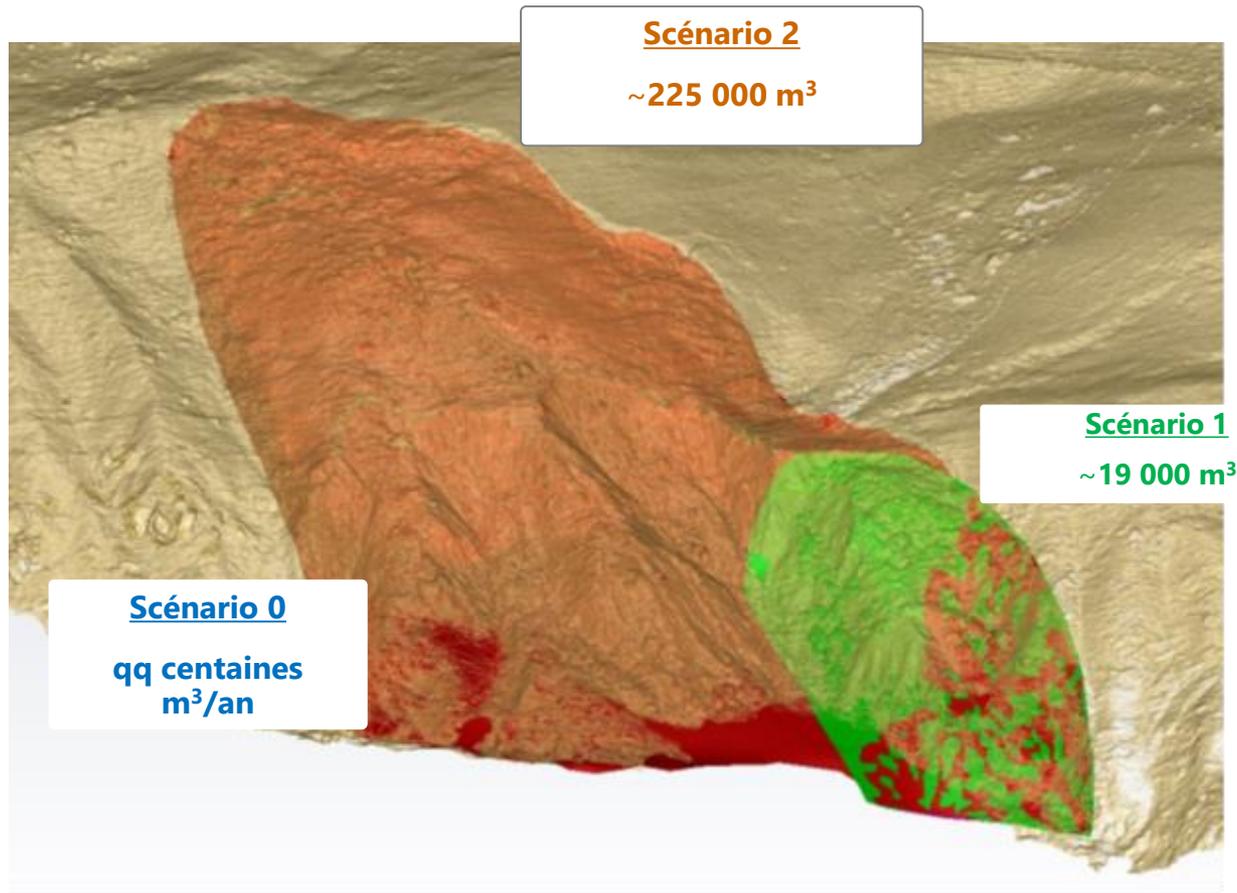
- Etablissement de scénarios avec estimation de volume

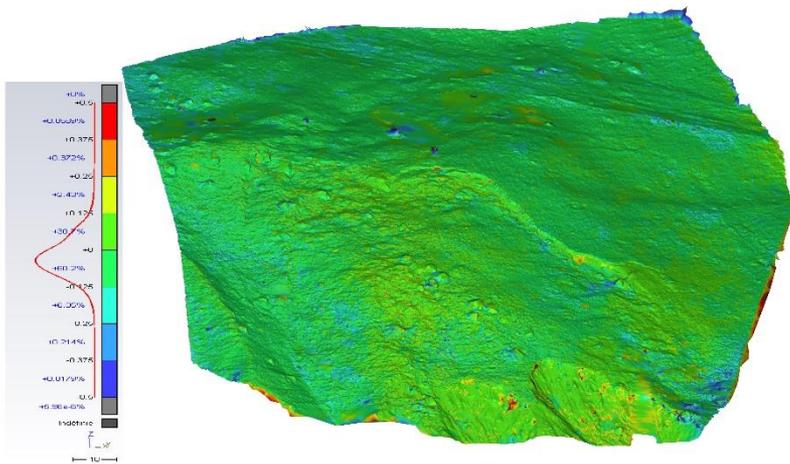
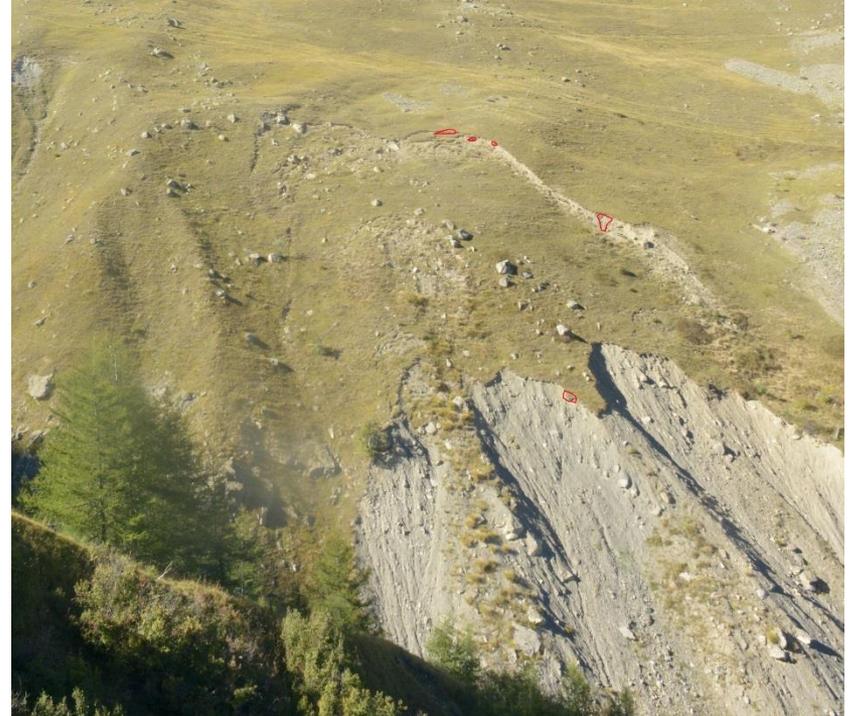
## Différence de MNT entre le Lidar terrestre (octobre 2018) et la photogrammétrie en aout 2019

Pas de mouvement  
significatif observable.

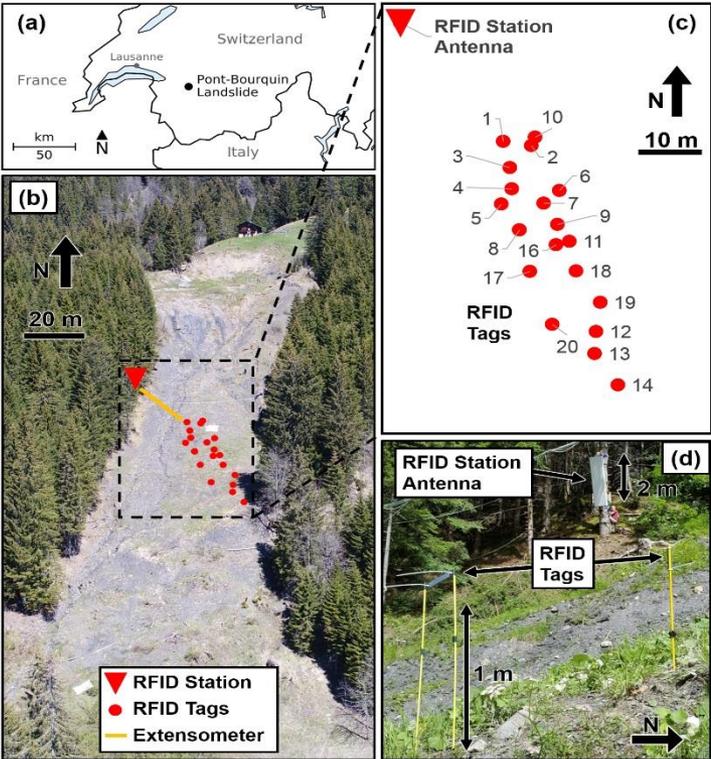
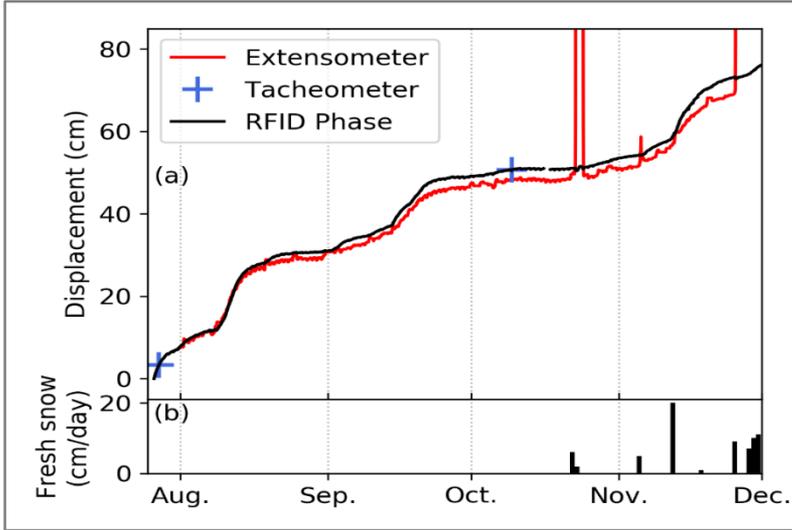
- Tests sur l'applicabilité du matériel RFID (Radio Frequency Identification) sur le site de Pont Bourquin (Suisse), y compris dans des conditions neigeuses

Comparaison des déplacements mesurés par extensomètre et RFID
