Réunion partenariale projet SIMOTER 2

6 novembre 2019

Valloire

Principaux points à prendre en compte dans une logique d'alerte

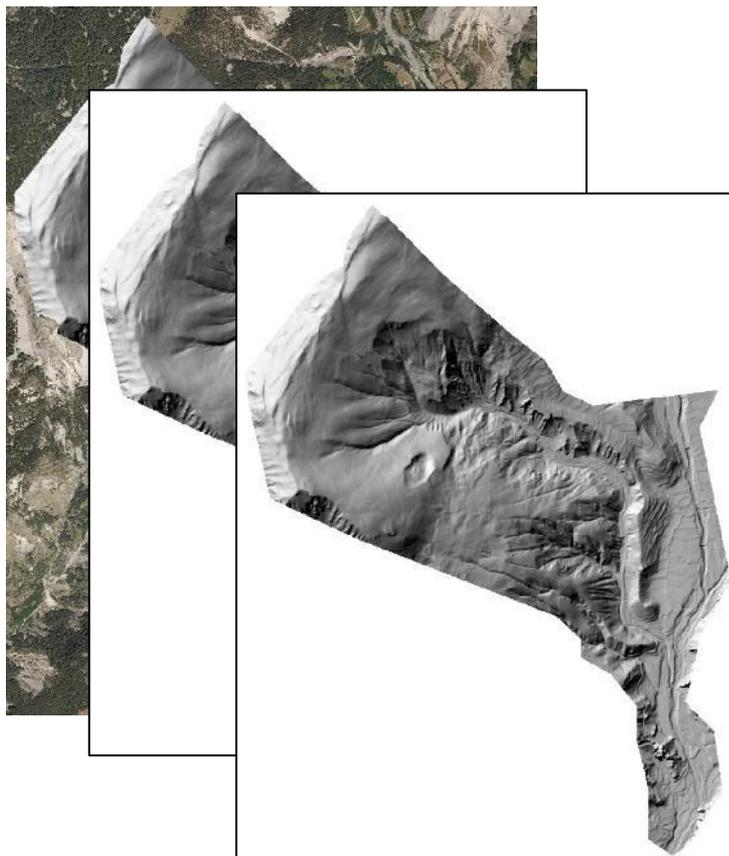
Site de Péone

3 relevés LiDAR : 2009, 2012 et 2017

- Identification des zones en érosion
- Bilan sédimentaire

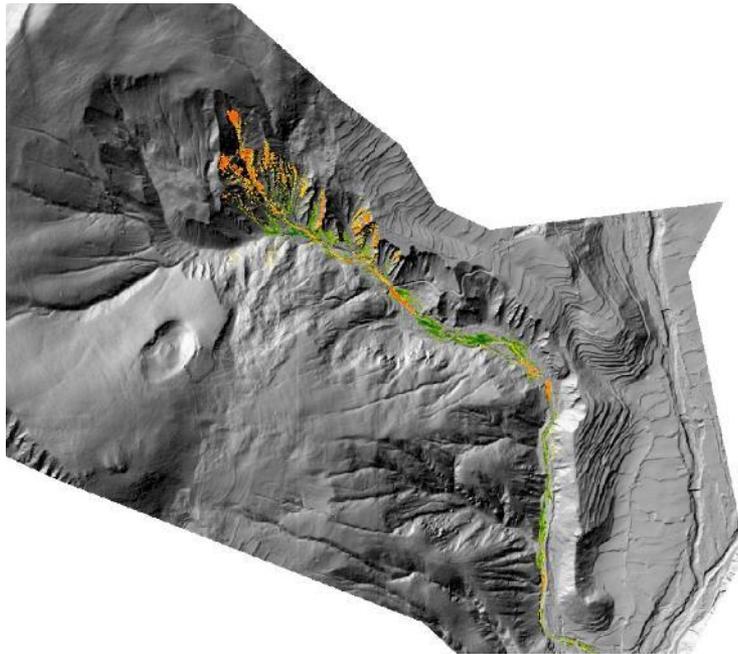
Site de Péone

3 relevés LiDAR : 2009, 2012 et 2017

Eroded volume (m3)	+/-	Deposited volume (m3)	+/-	Erosion rate in Grande Ravine (m/y)
2009 - 2012	37316.34	...	37691.06	...	~0.22
2012 - 2017	68013.18	...	54237.60	...	~0.25

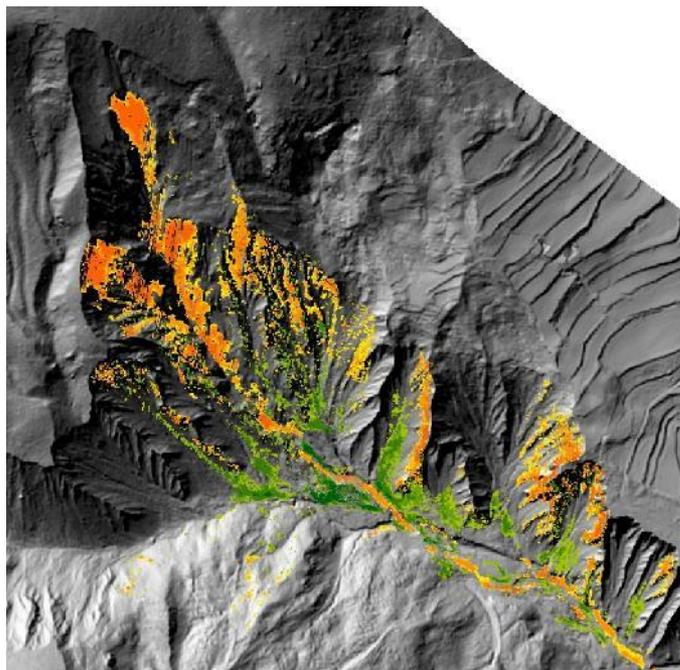
2009 - 2012

Site de Péone

3 relevés LiDAR : 2009, 2012 et 2017

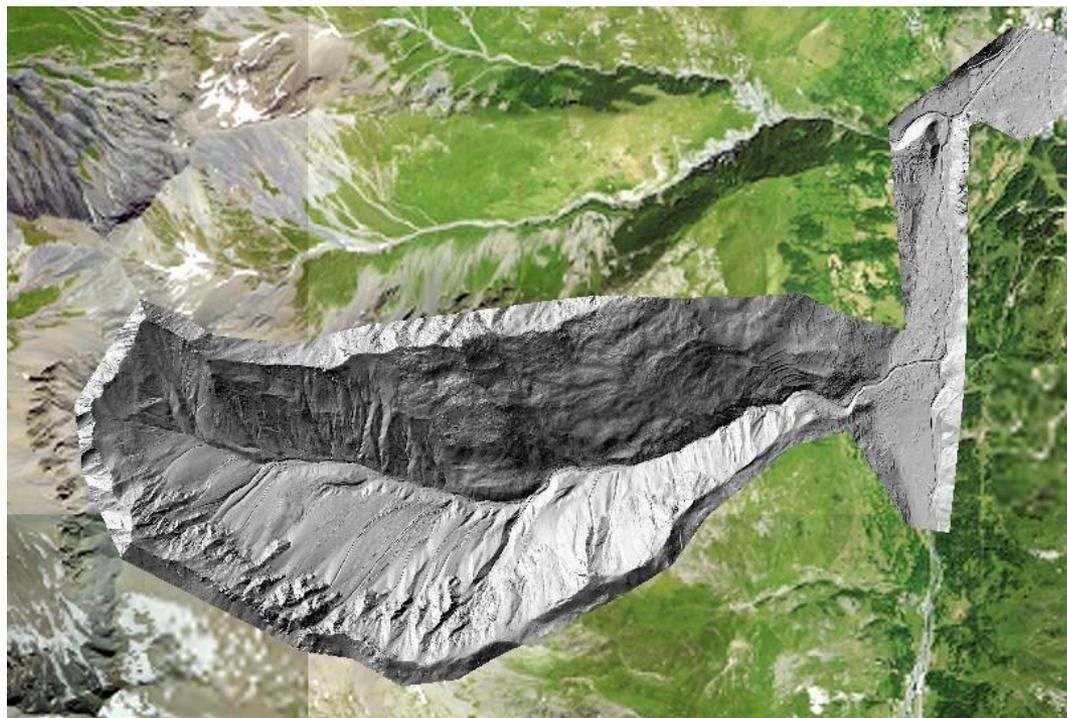
Site de Valloire
1 relevé LiDAR en 2018

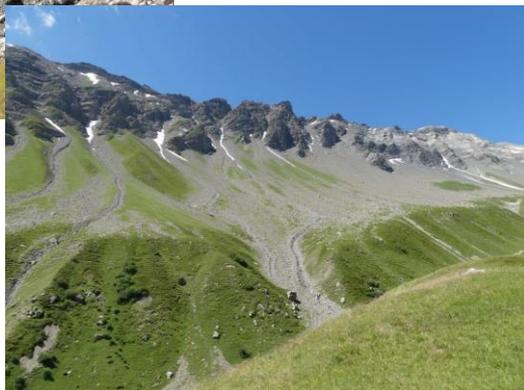
Versant Sud
Eboulis et coulées
de débris

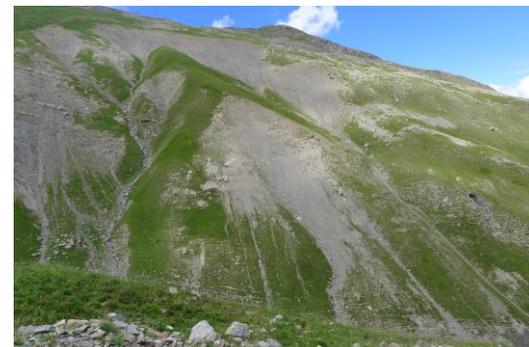
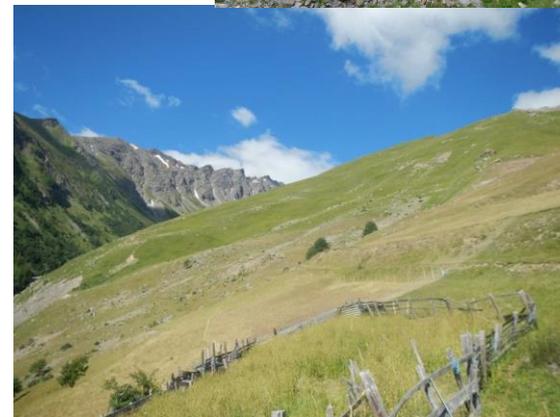
Versant Nord
Dépôts glaciaires
et glissements en
masse

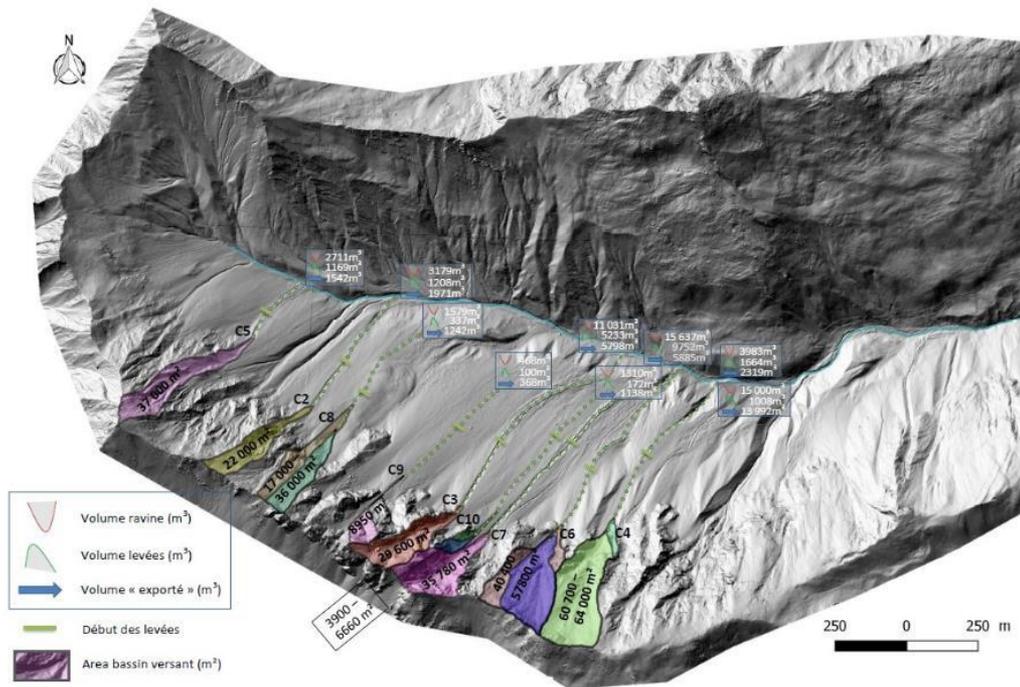
Versant Sud : coulées de débris

Estimation des volumes érodés et transportés. *Théo Armando*

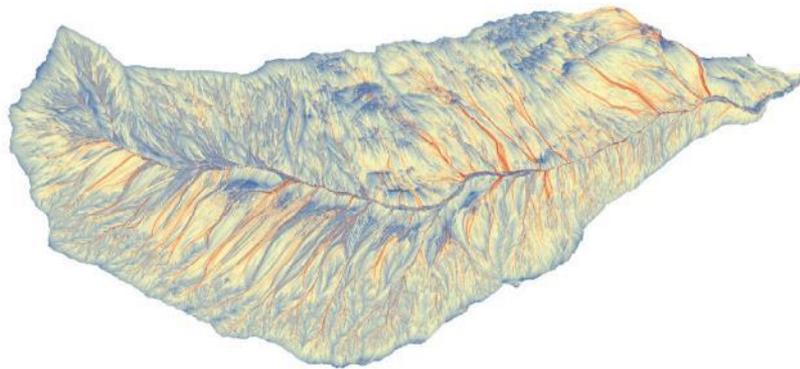
Identification des surfaces dégradées : terrain + photos + IC

Indice de connectivité sédimentaire

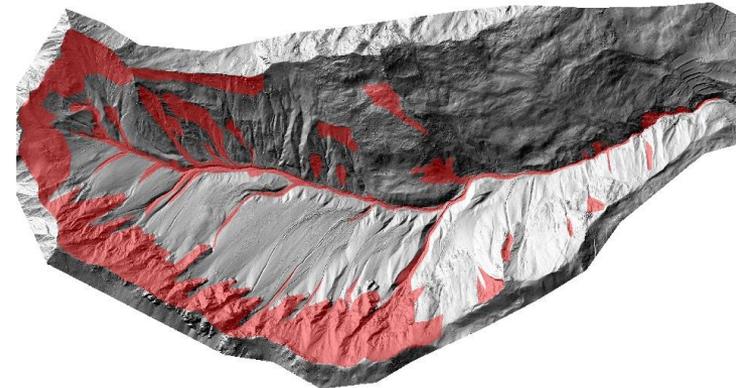
Surface dégradée source de sédiments

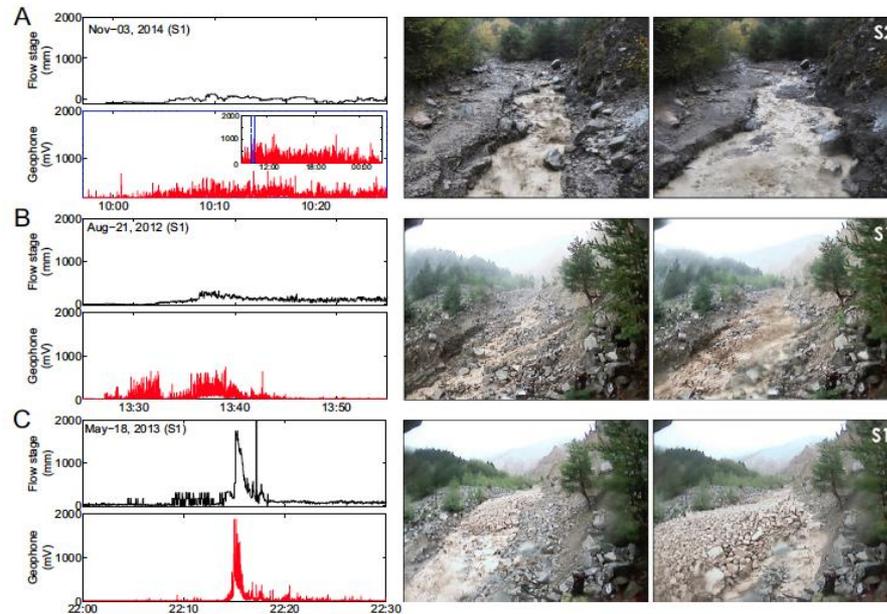
Instrumentation météo + caméras + géophones

→ Lien précipitations - laves torrentielles. *Coraline Bel*

“...the best predictors are the 5-min maximum rainfall intensity, the 48-h antecedent rainfall, the rainfall amount and the number of days elapsed since the end of winter (used as a proxy of sediment supply). This emphasises the critical role played by short intense rainfall sequences that are only detectable using high time-resolution rainfall records. It also highlights the significant influence of antecedent conditions and the seasonal fluctuations of sediment supply.” *Bel et al. 2017, Geomorphology*

- certains **paramètres météorologiques au moment de l'événement**
+ **conditions antécédentes** dans le bassin :
- les conditions **météorologiques** des jours précédents
 - la **disponibilité de sédiments** (qui dépend par exemple du temps écoulé depuis la fin de l'hiver ou le dernier événement de lave)

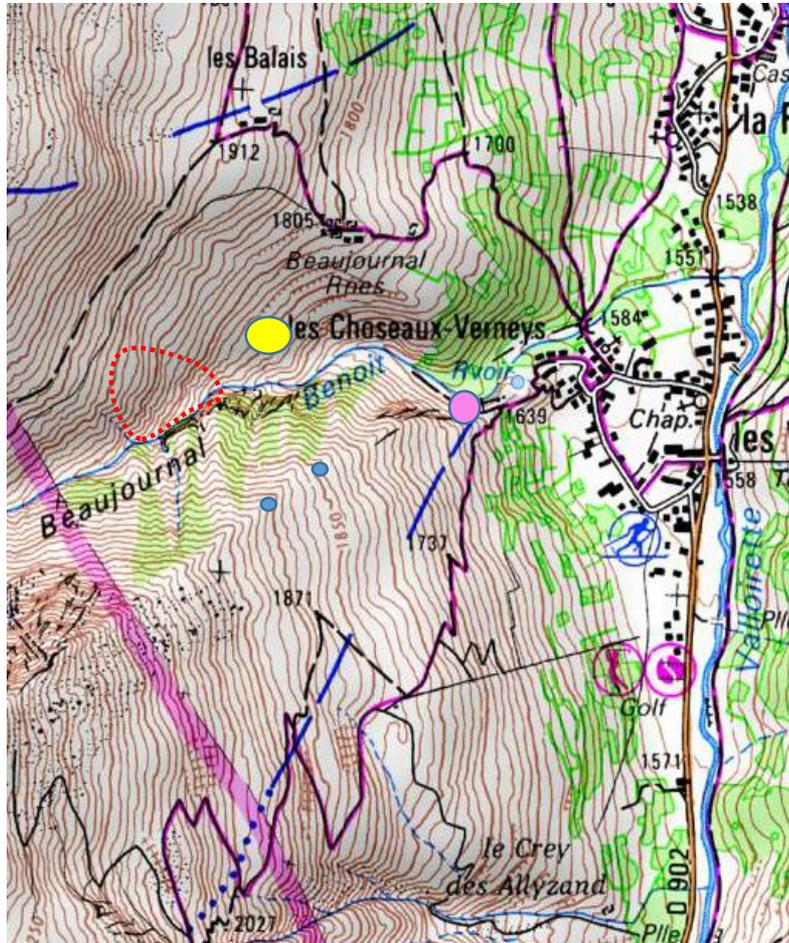
Monitoring du Rieu Benoît

- Appareil photo
- Station de mesure des écoulements

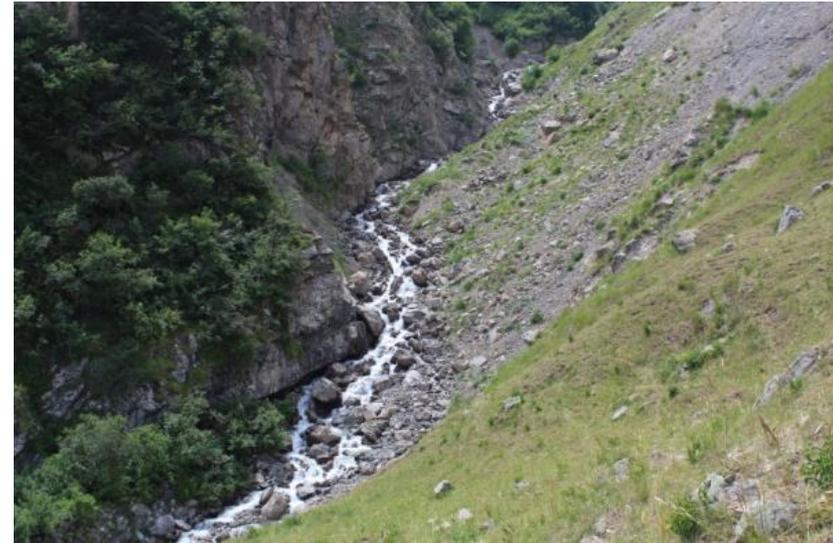
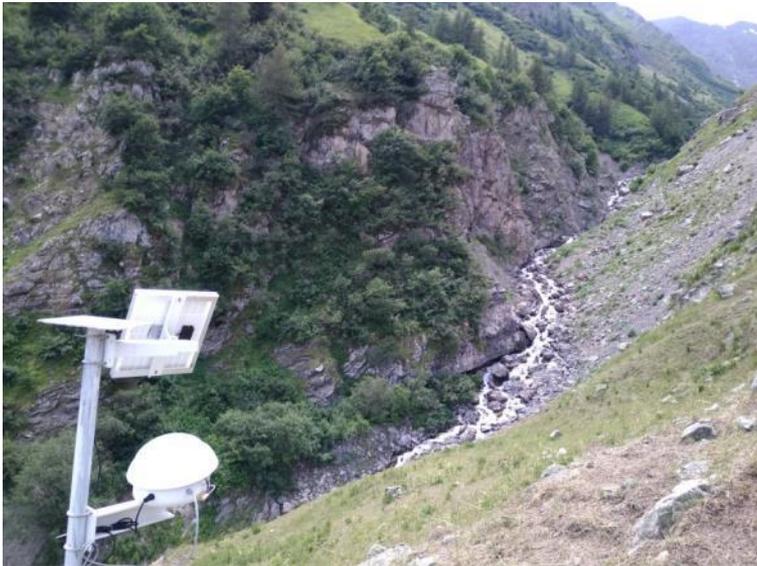
• 12/07/2018

Suivi photo de l'interaction glissement / chenal

• Appareil installé en juillet 2018

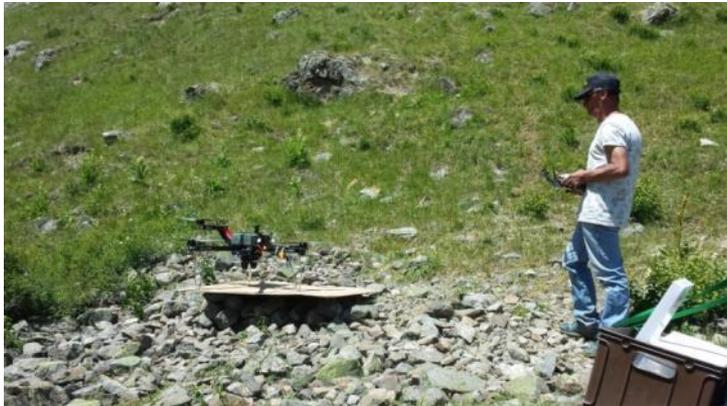
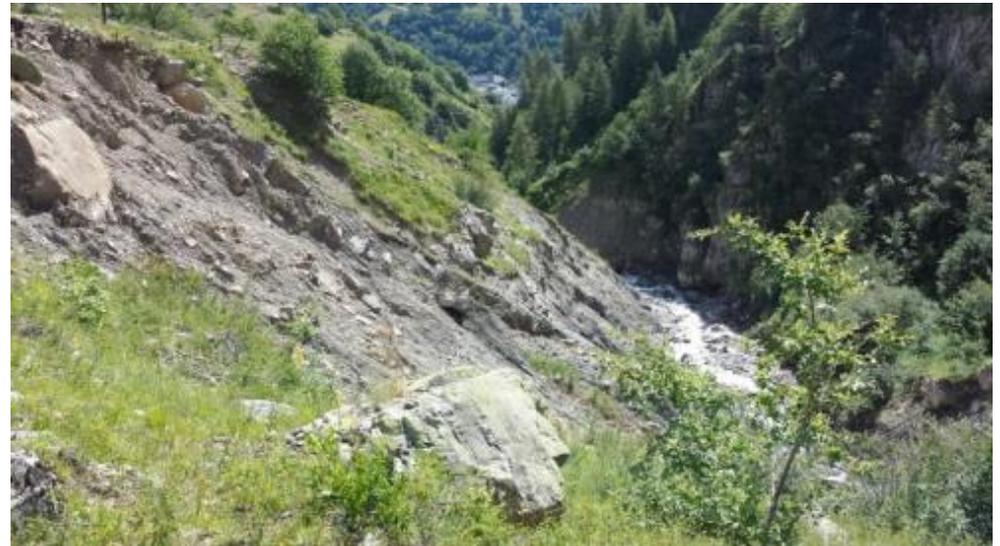
Levé Lidar sous drone de la zone d'interaction glissement – chenal (vol de référence : 07/2018)

Si mouvement constaté :
nouveau vol drone pour
comparaison : septembre
2019

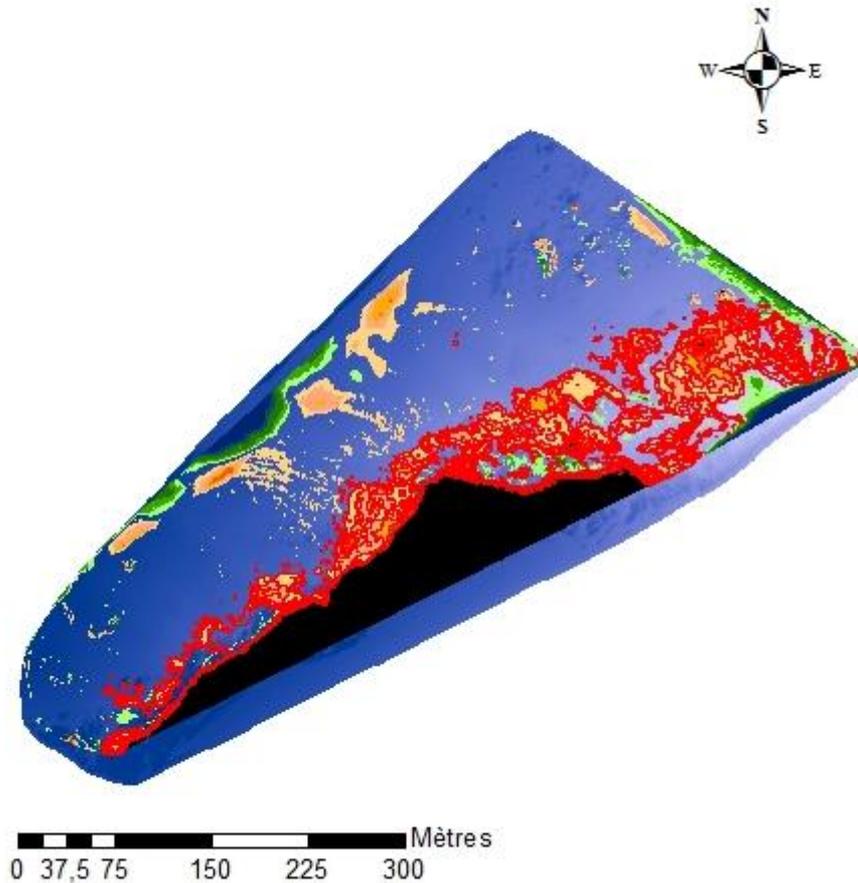
Résultats glissements de berge

- Vol drone de septembre 2019 comparé au vol drone de juillet 2018

Volume exporté de l'ordre de 9 000 m³

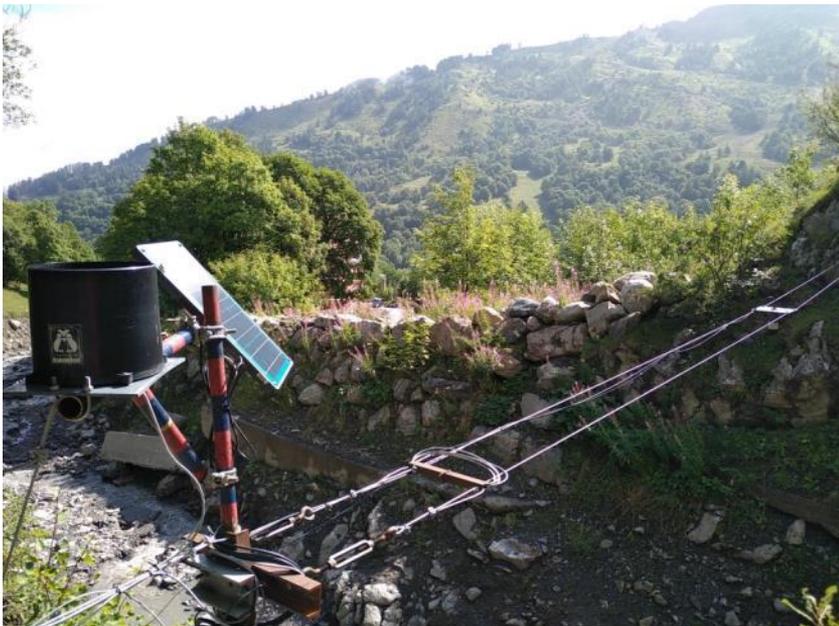
Installation station de mesure amont cône de déjection (07/2018)

Mesures de hauteur et vitesse des écoulements, si ils se produisent

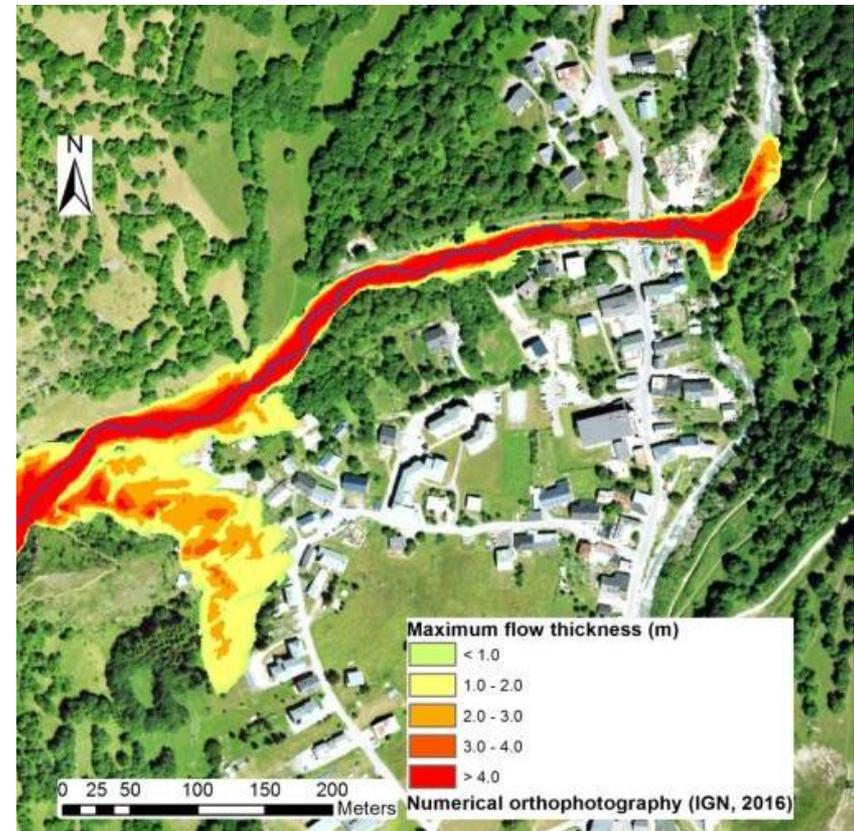
Premières simulations prospectives des impacts

Expertise s'appuyant sur
l'utilisation de modèles

But : évaluer l'impact probable
pour chacun des scénarios
envisagés et donc mieux cibler
l'alerte

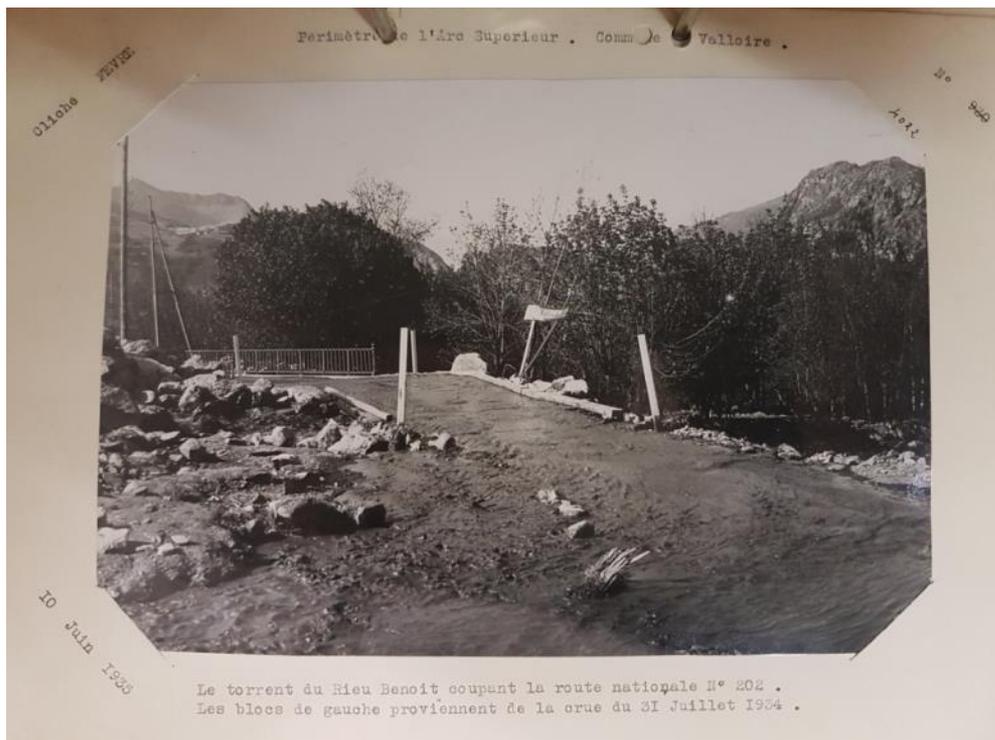
1935

Evènements historiques : archives RTM
