# Le lac épiglaciale de Rochemelon

Savoie - Commune de Bessans

## De la crise 2004 à la vidange contrôlée 2005

Note de synthèse

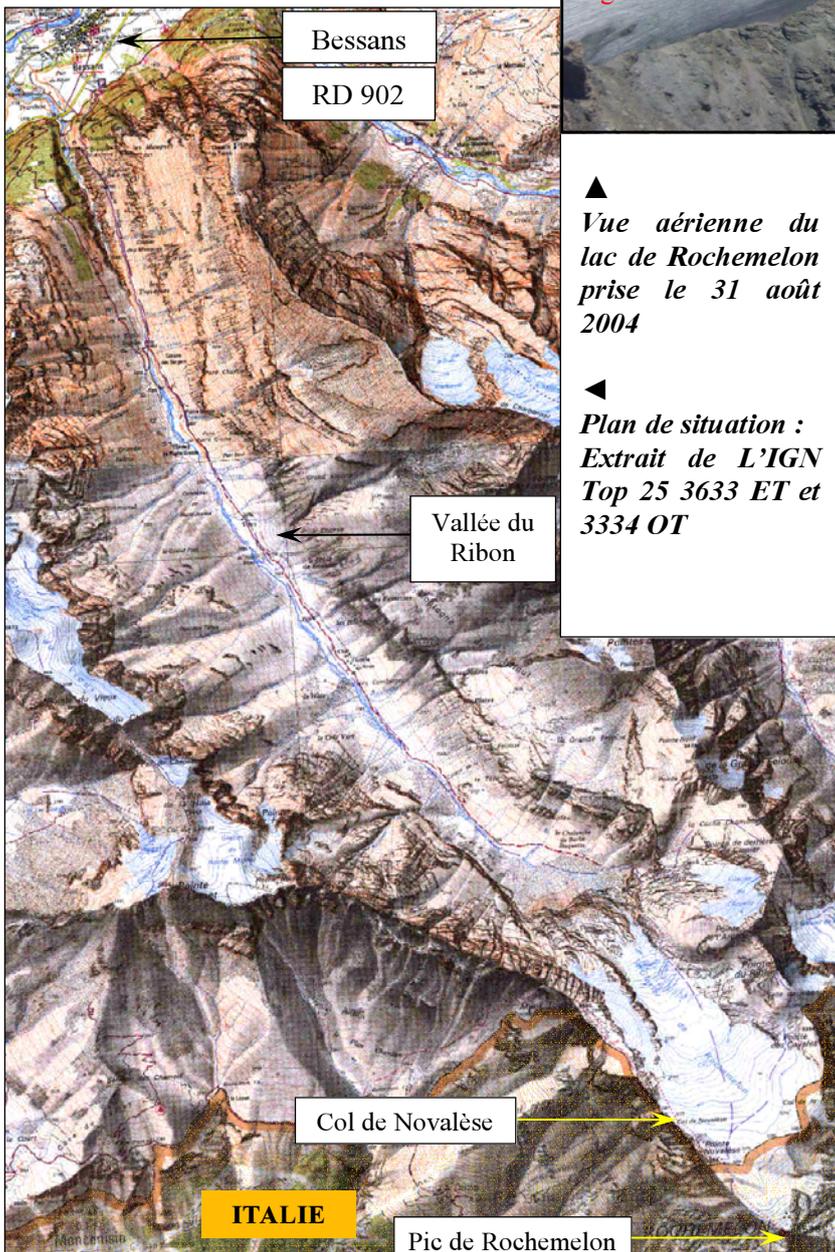
▲ *Vue aérienne du lac de Rochemelon prise le 31 août 2004*

▲ Le Pic de Rochemelon se détache nettement en arrière-plan du lac, avec au fond, l'Italie cachée sous les nuages.

Le lac est pris entre roche et glace : à l'Ouest du lac, la crête dessinant la frontière avec le versant italien et à l'Est, le glacier de Rochemelon.

La flèche rouge pointe le verrou (ou la digue) glaciaire dont la rupture pourrait entraîner la vidange totale ou partielle du lac côté français

Le trait vert indique le parcours de l'eau s'écoulant par le col de Novalèse le long du versant italien.

Quelques icebergs sont visibles à l'extrémité Sud du lac. S'ils venaient à former embâcle au col, le niveau du lac pourrait monter, faisant craindre un risque de débâcle pour Novalesa. Italiens et français sont donc a priori tous deux concernés par le lac bien qu'il soit sur le territoire français.

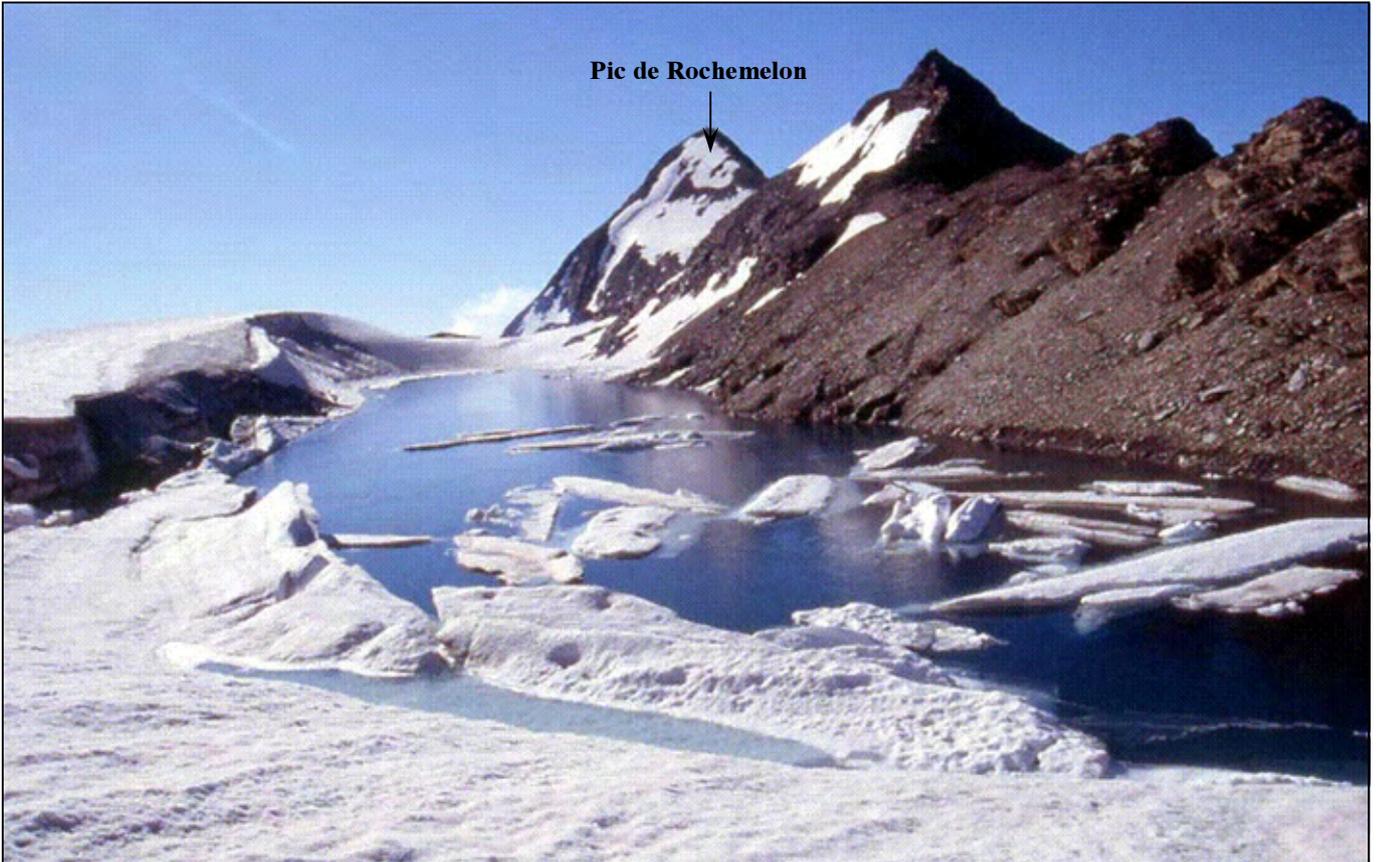
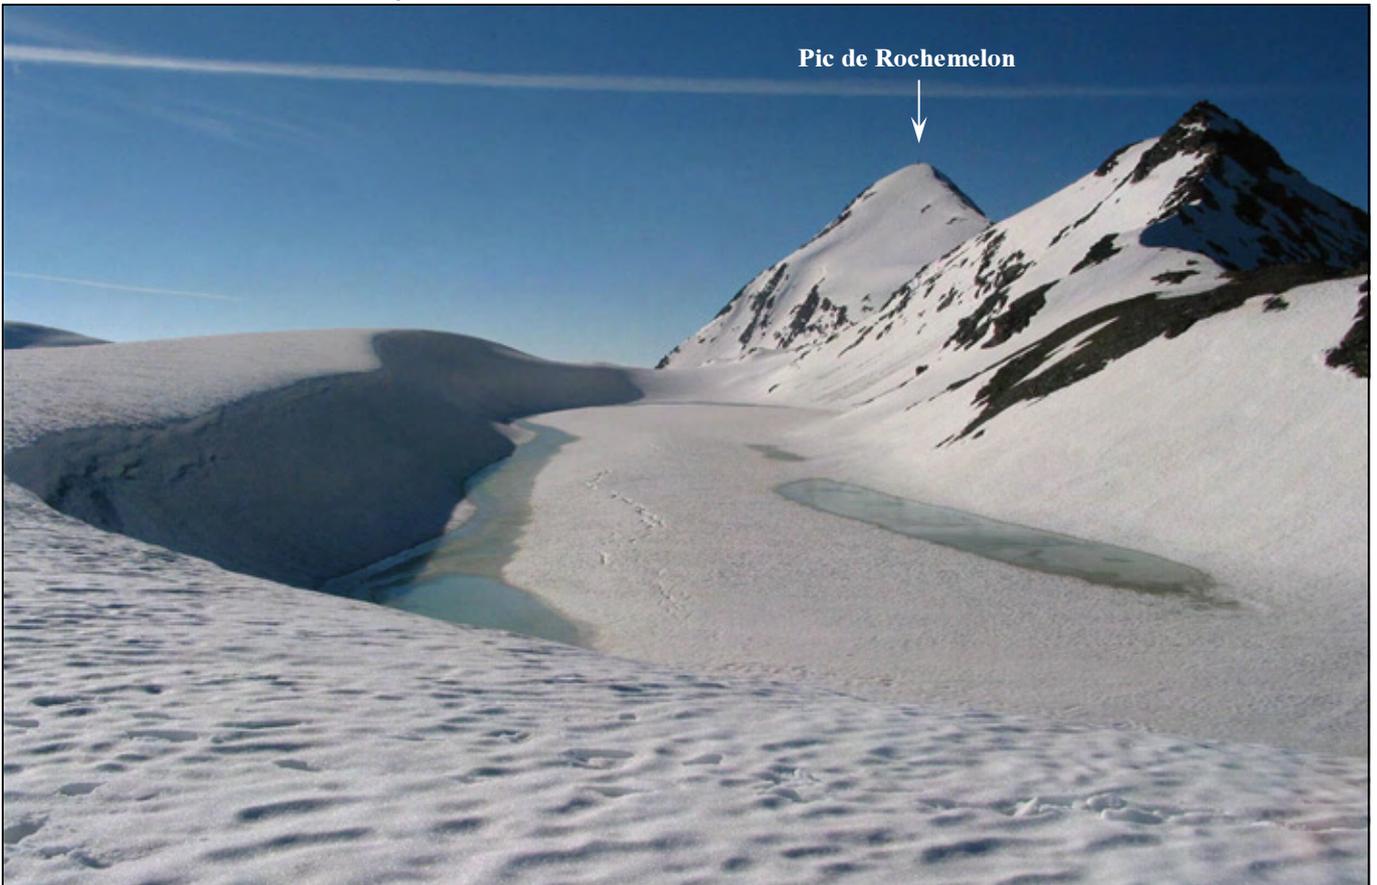
▲ *Septembre 2001 (icebergs provenant de la dislocation du glacier en fin d'été)*

▼ *Juin 2002 (le lac est encore gelé)*

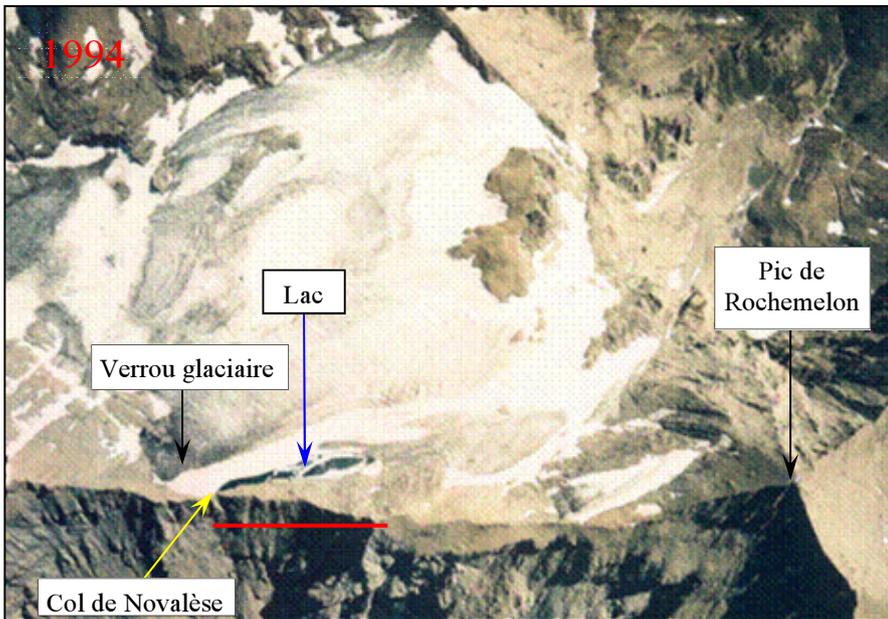
*Photographies aériennes :  
Étapes de croissance du lac  
épiglaciale de Rochemelon (1980,  
1994, 2001)*

*Les photographies ont quasiment  
la même orientation. Les traits  
rouges représentent la même unité  
de longueur.*

De 1980 à 2004, avec la fonte du glacier, le lac s'est progressivement accru en surface et en volume tout en restant à niveau constant, car il s'est étendu vers le Pic de Rochemelon et approfondi. Plus ce volume devenait grand et plus les dégâts en cas de vidange brutale risquaient d'être importants, ce qui a motivé le suivi de l'évolution de ce lac dans le programme Glaciorisk.

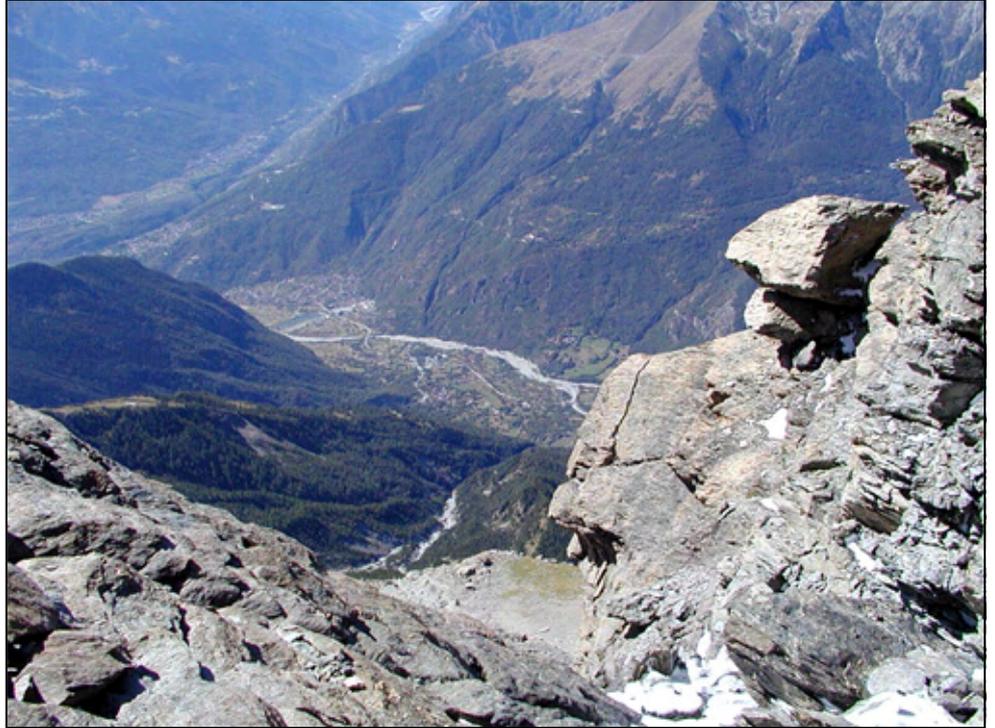
▲ *Le col rocheux de Novalèse (3218 m)*

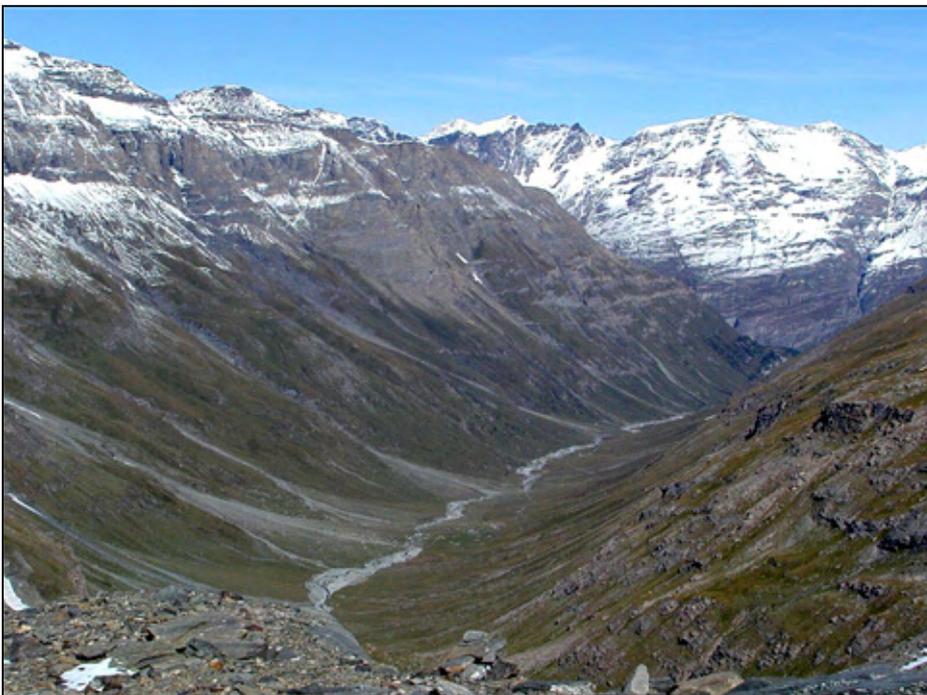
▲ *La vallée du Ribon vue depuis le pied du glacier*

Elle emprunterait ensuite la vallée du Ribon, longue (9 km) et peu pentue (6%). La vallée présente à la fois des zones d'épandage des matériaux et des zones de reprise à la confluence des torrents affluents. A la confluence du Ribon avec l'Arc à l'aval de Bessans l'onde de crue serait déjà sérieusement amortie.

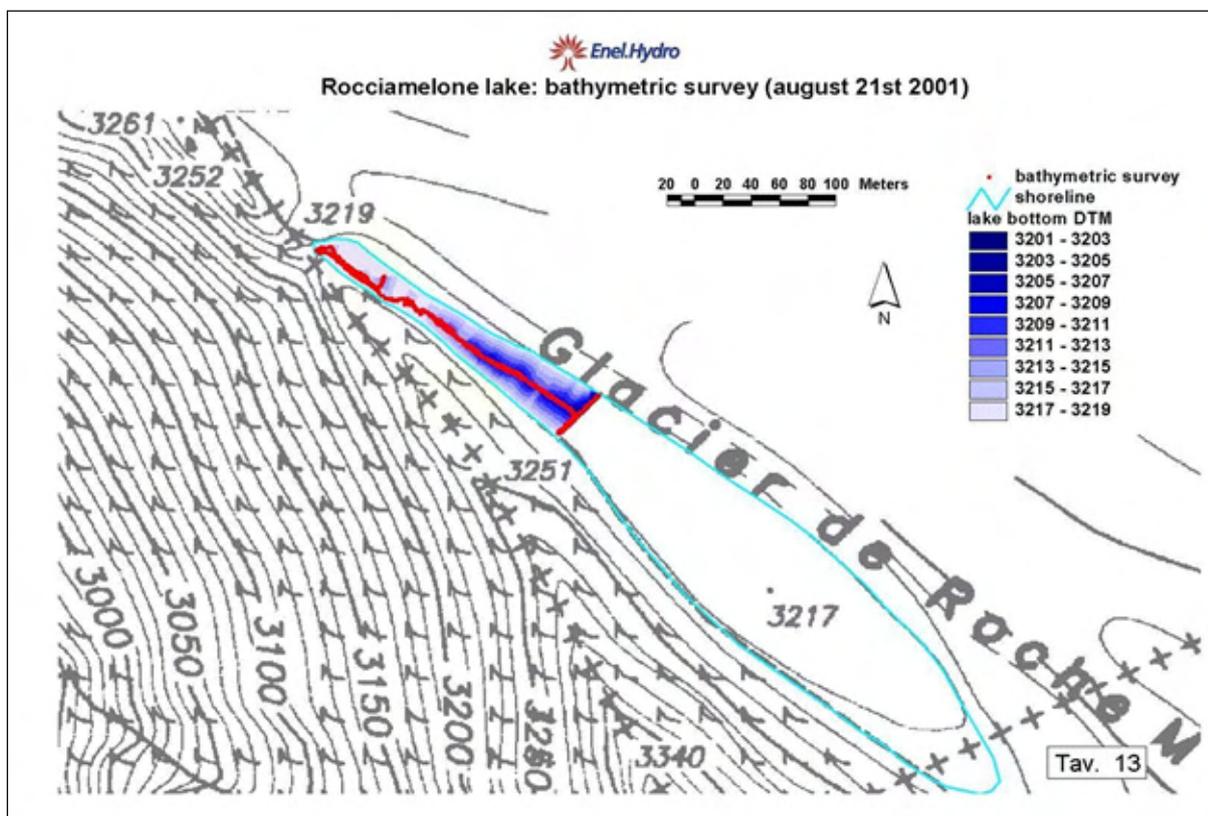
Les profondeurs indiquées sur ce schéma ne sont valables qu'à l'aplomb du trait rouge qui correspond au circuit du sonar. En effet, les profondeurs mesurées en 2003 et 2004 donnent par exemple 24 et 25 m à l'extrémité Nord-Est du lac. ▼

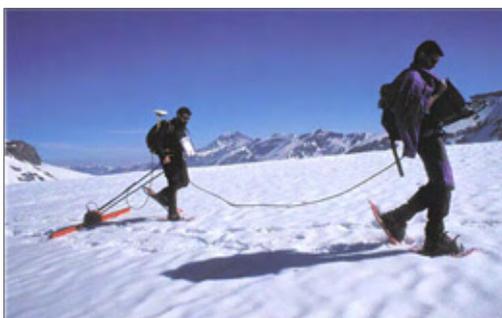
Des sondages sont réalisés sur différents parcours, représentés sur la photographie ci dessous, avec un système radar (photo de gauche). Le recoupement des différents profils obtenus sur les parcours permet d'estimer la position de la surface du socle rocheux sous le glacier.

Ces travaux ont fourni des renseignements sur la géométrie et les caractéristiques physiques du glacier.

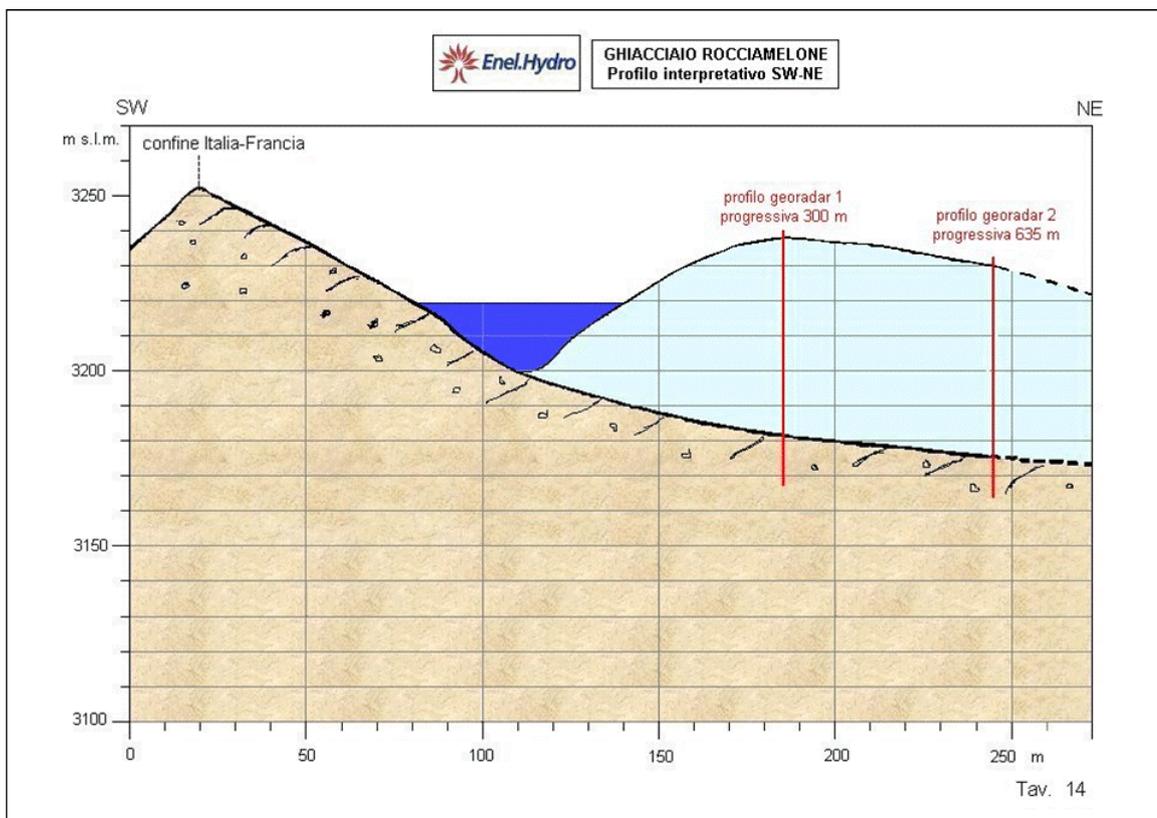
▲ *Section transversale estimée: Le socle du glacier est très régulier, sans ondulation sensible.*

La profondeur maximale du lac (à la verticale du sonar) atteint approximativement 18m et l'épaisseur maximale du glacier au bord du lac environ 60-65 m. Les résultats des mesures radar confirment le risque potentiel, mais seulement à terme, de rupture du verrou. Il demeure cependant indispensable d'observer la variation de son épaisseur. L'implantation de balises d'ablation doit permettre de mesurer la fonte du glacier.

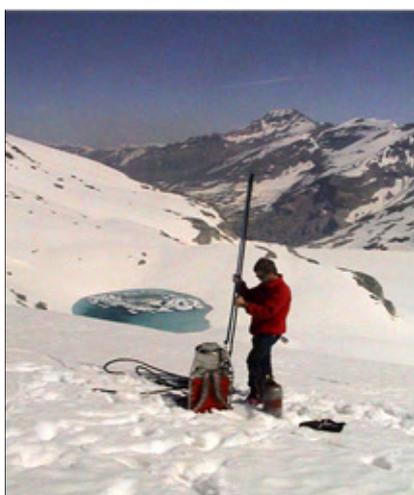
▲ *Implantation d'une balise d'ablation dans le col glaciaire.*

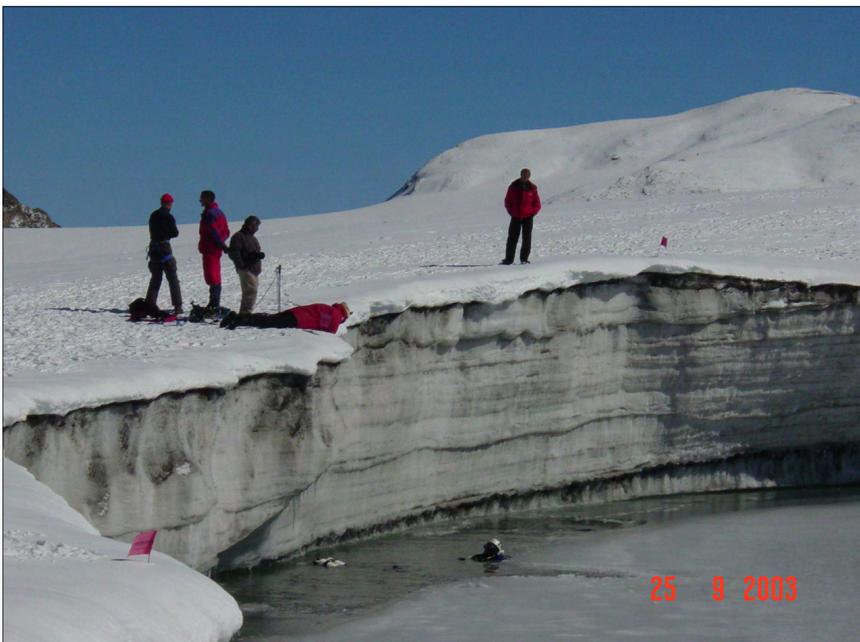
▲ Plongée sous glace à l'aplomb du verrou.

L'estimation du volume du lac atteint alors 450.000 m<sup>3</sup> pour une profondeur de 24 m au point le plus sensible, et une présomption de sous cavage d'environ 7 m entre le fond du lac et la rive glaciaire. Aucun caractère d'urgence n'apparaît compte tenu de l'épaisseur de la revanche de glace entre le plan d'eau et le verrou glaciaire en son point le plus bas (plus de 4 m).

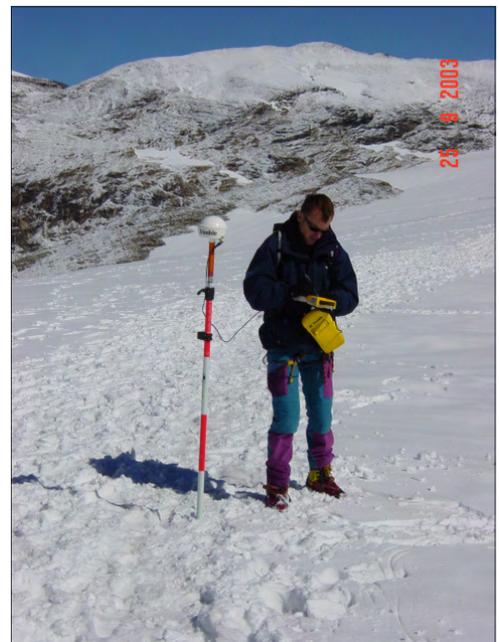
Nouvelles mesures au GPS Trimble. ▲

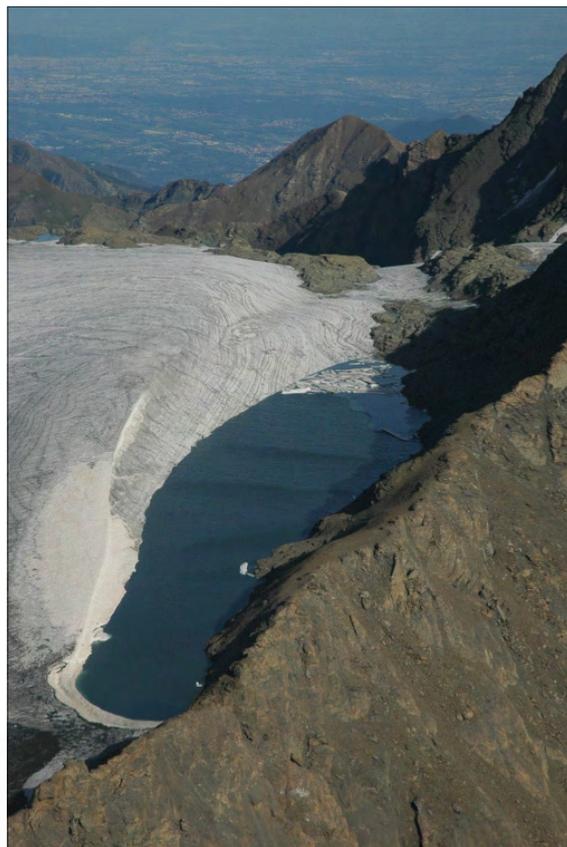
▲ Photo aérienne du lac le 22 août 2004

*Coupe longitudinale du glacier passant par le col glaciaire. La topographie de la rive Nord n'est pas connue exactement. Celle-ci pourrait être en partie surplombante d'après les observations en plongée de 2003. ▼*

Le 31 août, **la revanche** (différence d'altitude entre le col glaciaire qui forme le barrage et le niveau du lac) **n'est plus que de 1,5 m.**

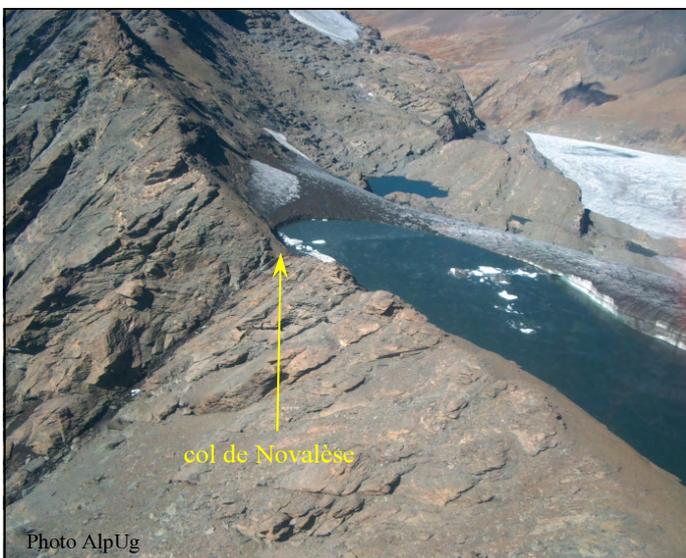
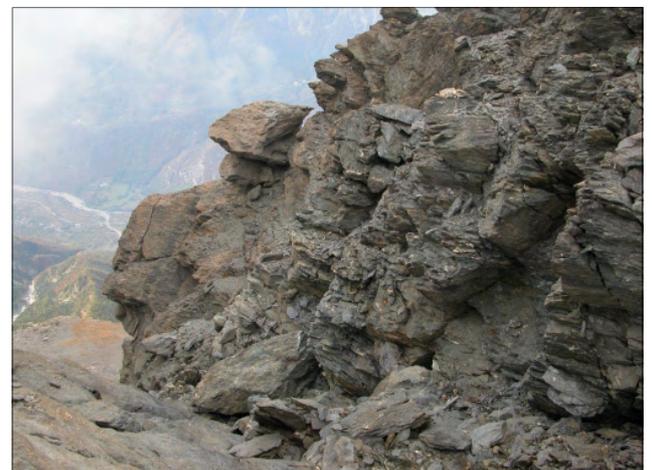
▲ Le col de Novalèse vu depuis la rive gauche : la rive droite est composée de schistes très fracturés.

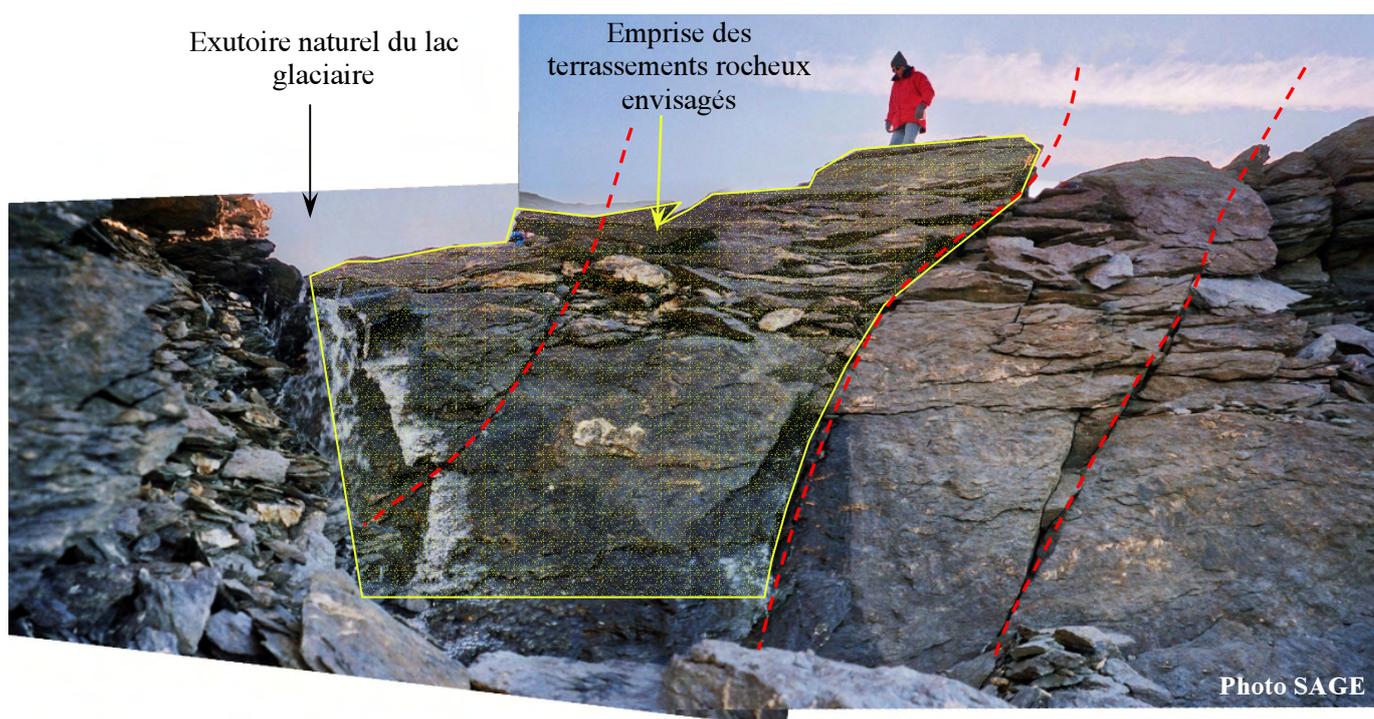
### ***Principe des travaux de déroctage projetés par la SAGE pour abaisser de 5 m le col sur sa rive gauche***

Le col de Novalèse forme un seuil rocheux à la cote 3218 m, dont la largeur varie entre 6 m (au droit du chenal principal) et 12 à 15 m en rive gauche à proximité immédiate du chenal principal.

En rive droite, le rocher étant plus fracturé, les terrassements seraient réalisés selon une pente à 45°. En rive gauche, la limite des terrassements serait arrêtée sur une faille bien visible.

Dans ces conditions, en l'absence d'un abaissement préalable du lac par exemple par siphonnage qui permettrait de travailler à sec, cet abaissement par pas progressifs de 0.5 m permettrait de limiter le débit de surverse à 1 m<sup>3</sup>/s, sans risque torrentiel et a priori compatible avec la géologie détritique du versant italien.

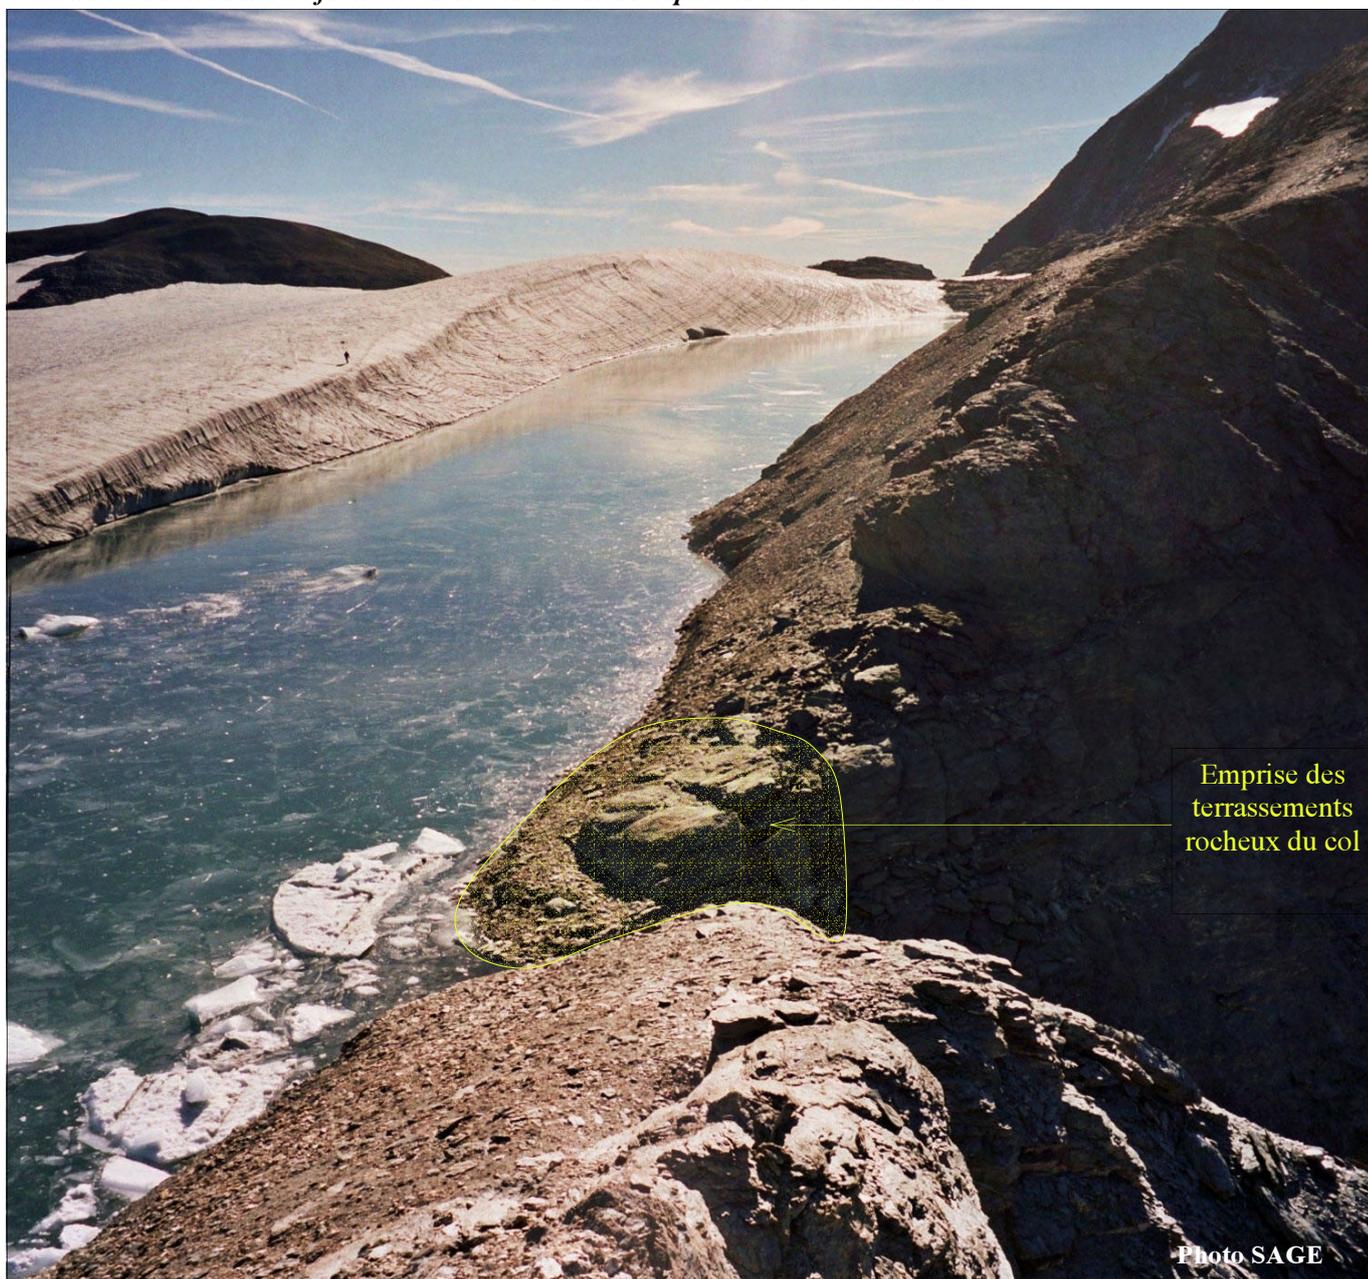
L'arrête rocheuse sur laquelle se situe le col est constituée de marbres phylliteux. Sur la rive gauche du col, ces marbres sont disposés en bancs massifs généralement d'épaisseur métrique, tandis que sur la rive droite les bancs sont beaucoup moins épais et alternent avec des lits de calcschiste très fracturés. La rive droite est totalement disloquée et c'est pour cette raison que la rive gauche, plus massive et entièrement rocheuse, se prête mieux à un élargissement du col.

### **▼ *Vue du seuil rocheux formant le col de Novalèse depuis la rive droite du col.***

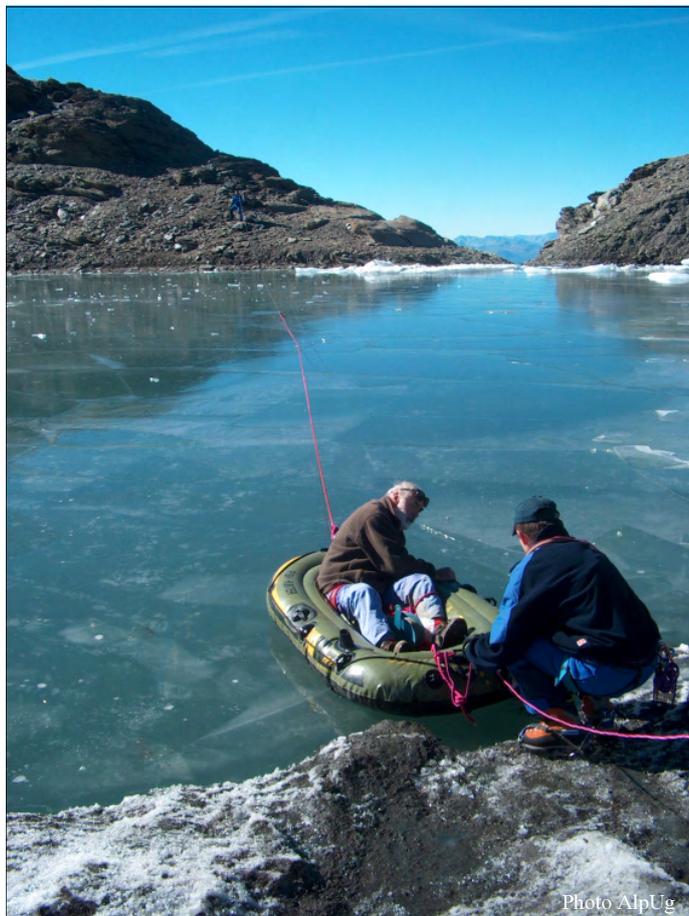
*Quelques mesures de bathymétrie et de température sont faites par le LGGE le 30 septembre 2004 à partir d'un canot pneumatique. La température du lac est de  $1 \pm 0.1$  °C, ce qui est assez élevé pour creuser très vite une importante bédrière en cas de surverse non contrôlée. ▲*

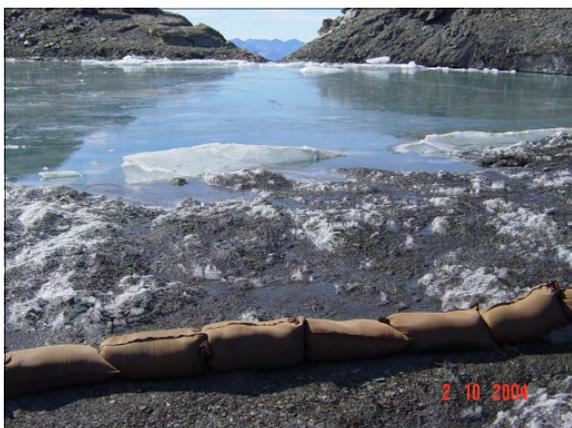
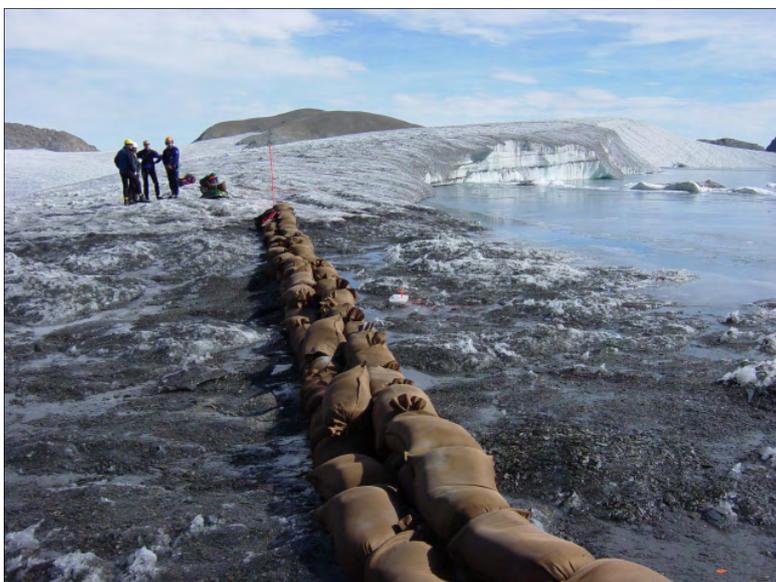
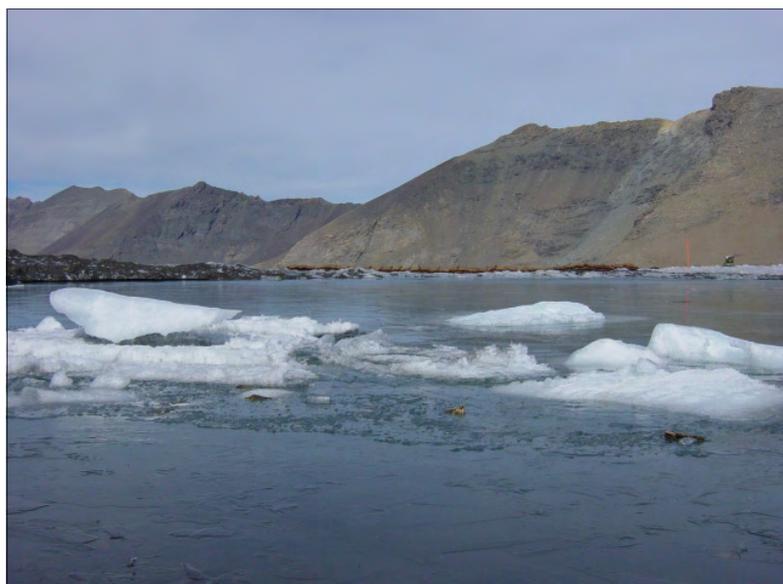
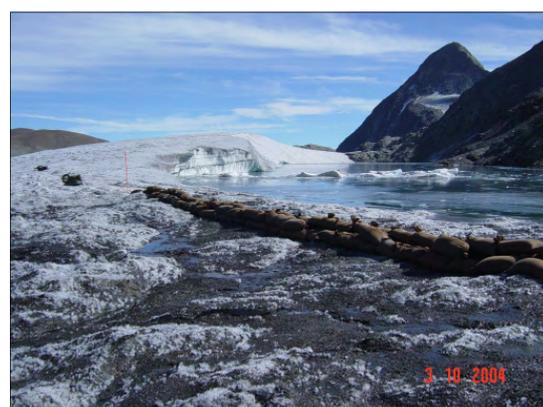
*Mise en place d'une première rangée de 47 sacs de sable à l'aide de l'Alouette III de la Protection Civile le samedi matin 2 octobre*

▲ *Fin de la mise place de 83 sacs de sable supplémentaires dans l'après-midi avec l'hélicoptère de la Gendarmerie.*

▲ *La rangée de sacs de sable permet de rehausser le niveau du verrou de 30 à 40 cm ce qui peut faire gagner les quelques jours nécessaires à la mise en place des premiers siphons avant débordement.*

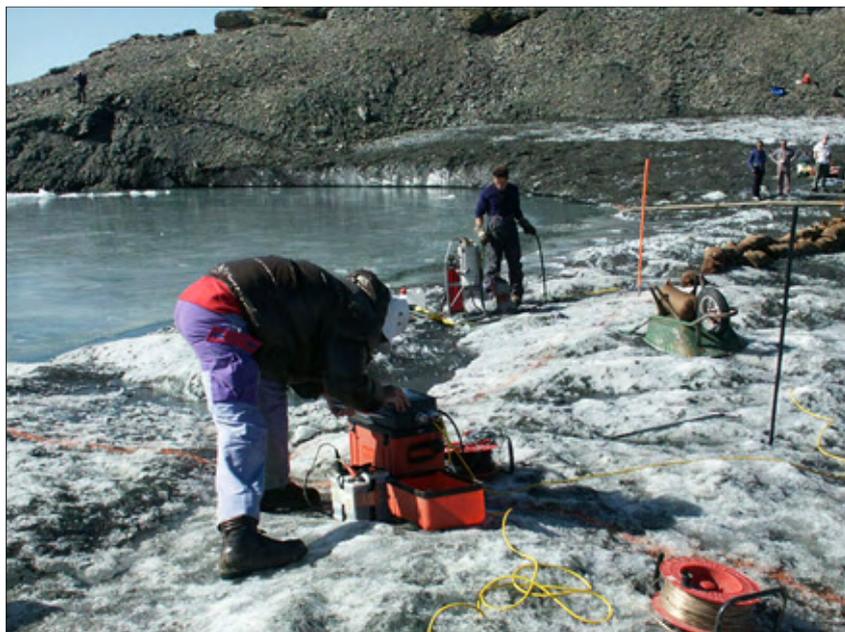
▲ *Au premier plan, mise en place du matériel pour les mesures sismiques. A l'arrière plan, forage à la sonde à vapeur. Au total douze forages seront réalisés dont cinq au bord du lac.*

Le LGGE réalise des mesures complémentaires au point le plus bas du col glaciaire (épaisseur de la glace à la sonde à vapeur, position du socle rocheux par sondage sismique, température de la glace et de l'eau). Celles-ci permettent de conclure à une absence de sous-cavage sur au moins 12 m, au calage de la profondeur du substratum dans l'axe de surverse et à une présomption d'un glacier froid, donc, a priori, adhérent au rocher réduisant ainsi la crainte d'un écoulement sous glaciaire susceptible de provoquer la rupture du verrou par soulèvement.

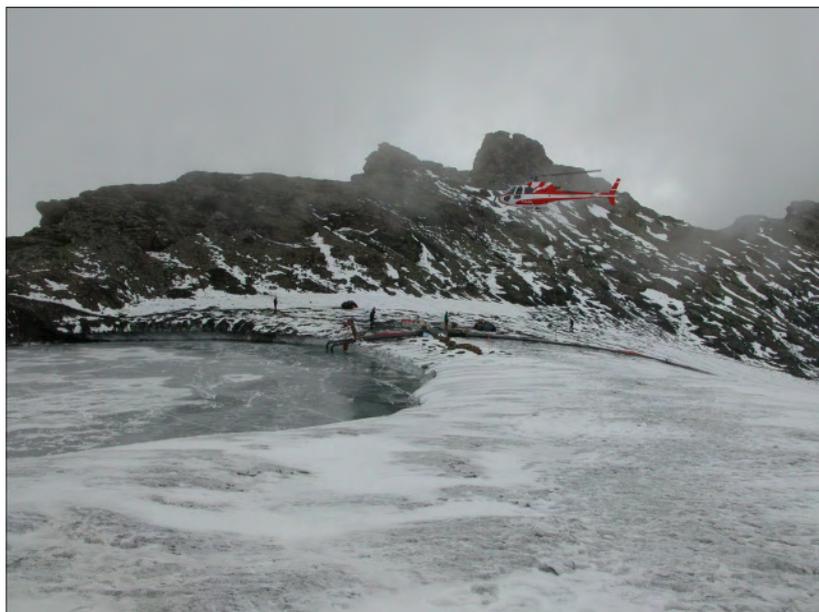
▲ *Les conditions météorologiques sont très défavorables; sans l'habileté du pilote les tuyaux Ø 200 auraient dû être portés à dos d'homme depuis le pied du verrou glaciaire.*

*Les tuyaux rouges sont les janolènes jouant le rôle de siphons provisoires posés en urgence alors que la revanche n'était plus que de 9 cm.* ▼ ►

Les siphons provisoires ont à eux seuls fait baisser le niveau de 48 cm.

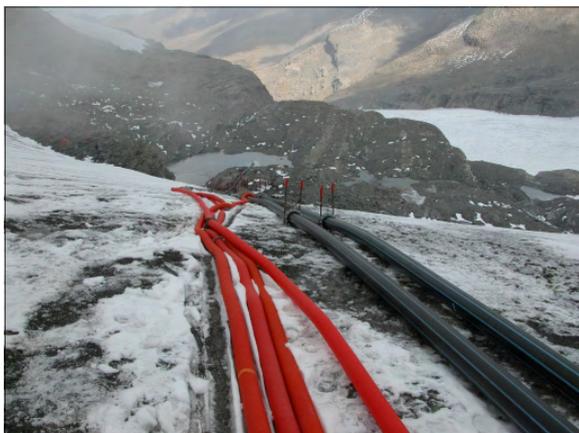
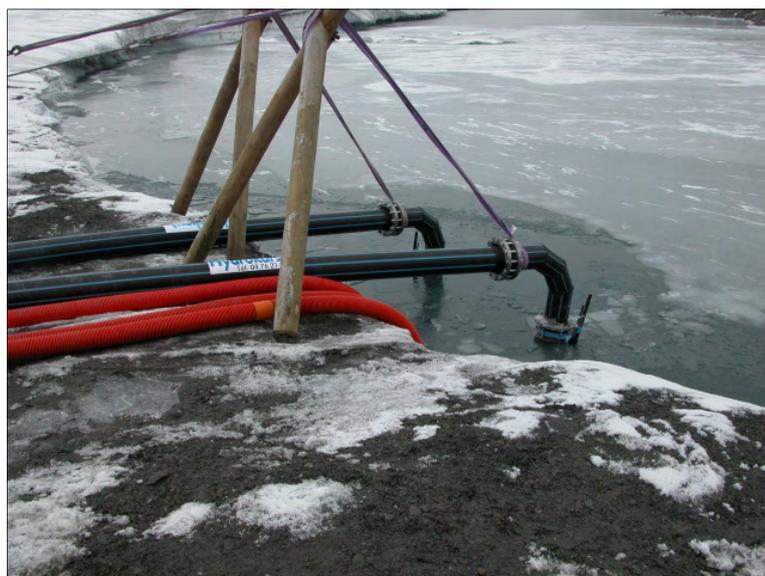
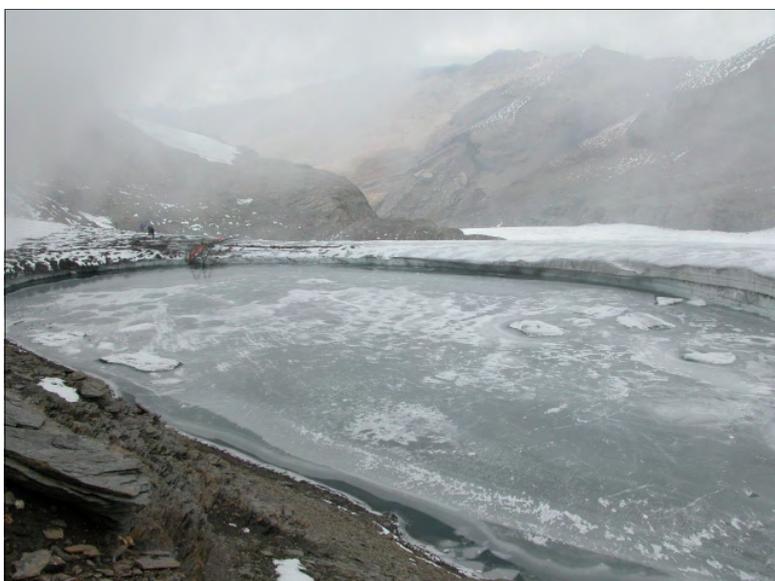
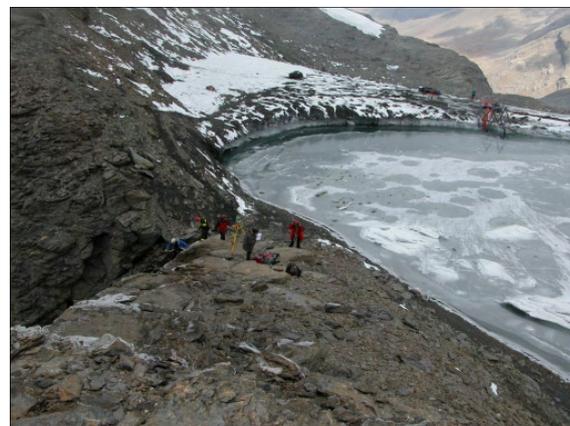
◀ ▲ *Le niveau du lac a baissé, désamorçant le déversoir rocheux de Novalèse. Les tuyaux noirs (Ø 200) procurent l'essentiel du débit.*

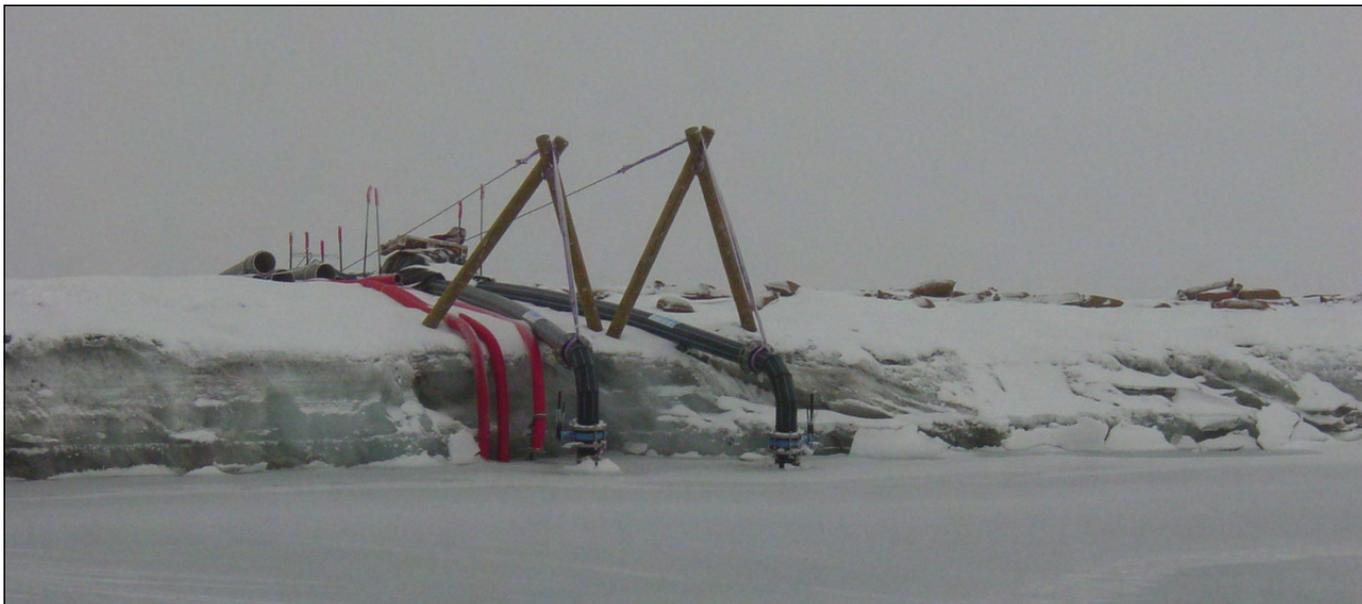
▲ *Tout le dispositif fonctionne : le danger de surverse est momentanément écarté.*

Rejet des tuyaux Ø 200 mm au moment où le débit est maximal. L'eau continue ensuite sur le rocher et atteint le petit lac situé en contrebas qui finira par se remplir et se déverser successivement dans deux autres petits lacs au-delà desquels l'écoulement se perd sous le glacier ▼

Le **mardi 12 octobre**, RTM et PGHM présentent les travaux aux journalistes de TF1 et FR3.  
Les mesures du niveau indiquent une baisse de 1.18 m depuis le début de l'opération de siphonnage dont 70 cm depuis la mise en service des deux tuyaux Ø 200 mm.

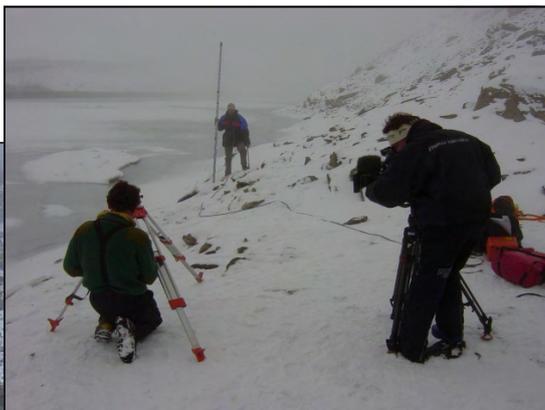
*Mesure du niveau du lac à partir du col de Novalèse.* ▼

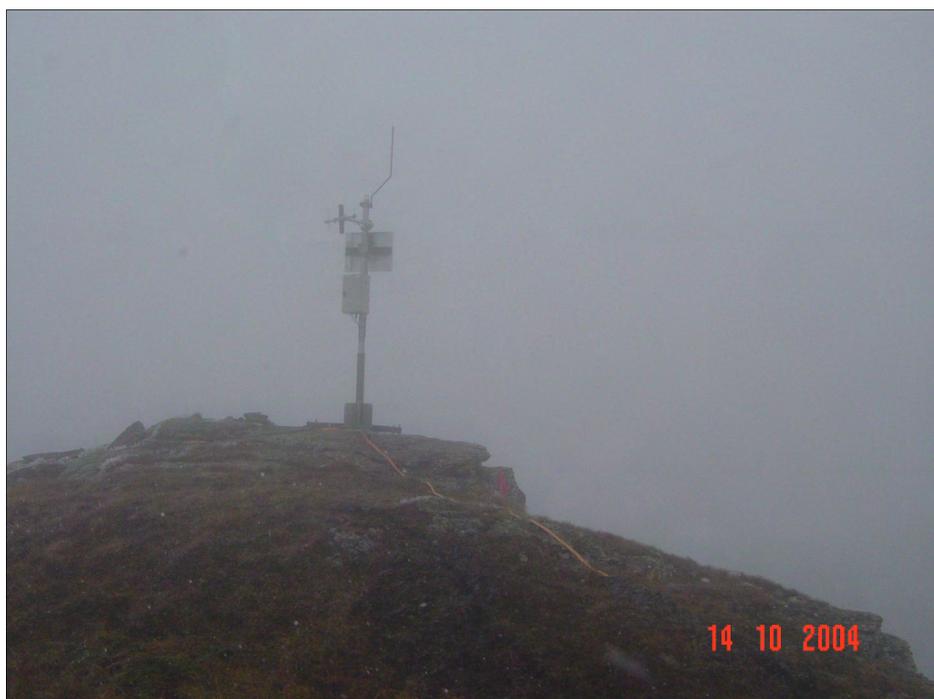
▲ *Le relais du Mont Cenis, chargé de la liaison radio permanente entre la station de mesures installée au lac et le PC du barrage*

Le *jeudi 14 octobre*, RTM et ALPUG, une société spécialisée dans les matériels de télésurveillance, installent un relais radio à proximité du barrage du Mont Cenis, en vue directe de l'arête rocheuse de Rochemelon et de la salle de contrôle EDF du barrage.

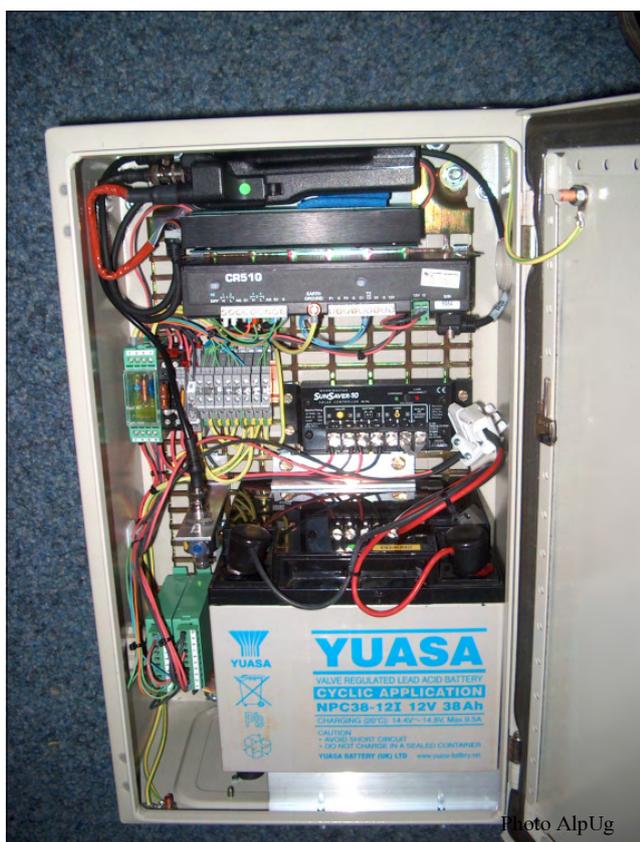
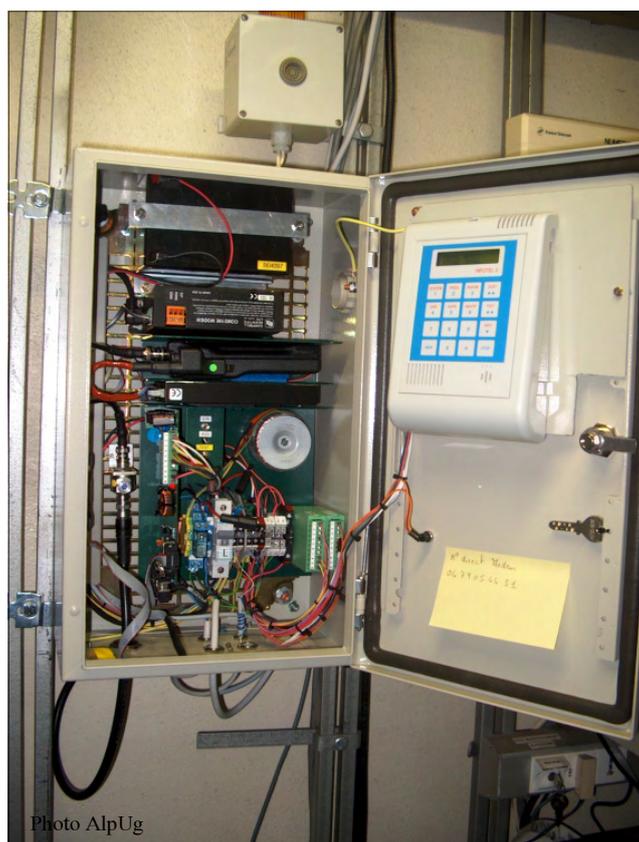
*Ci dessous les deux armoires électroniques ALPUG installées au barrage du Mont Cenis. ▼*
