# Le lac épiglaciale de Rochemelon

Savoie - Commune de Bessans

## De la crise 2004 à la vidange contrôlée 2005

Note de synthèse

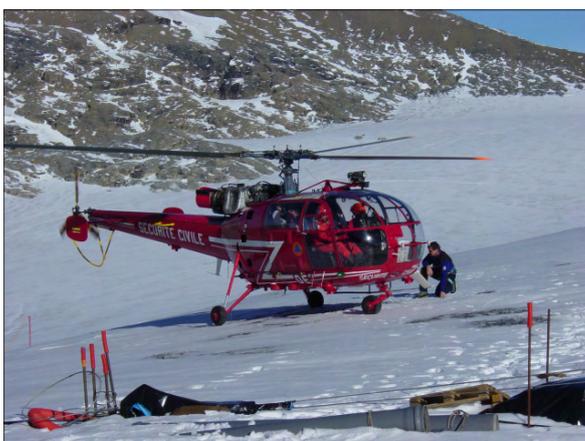
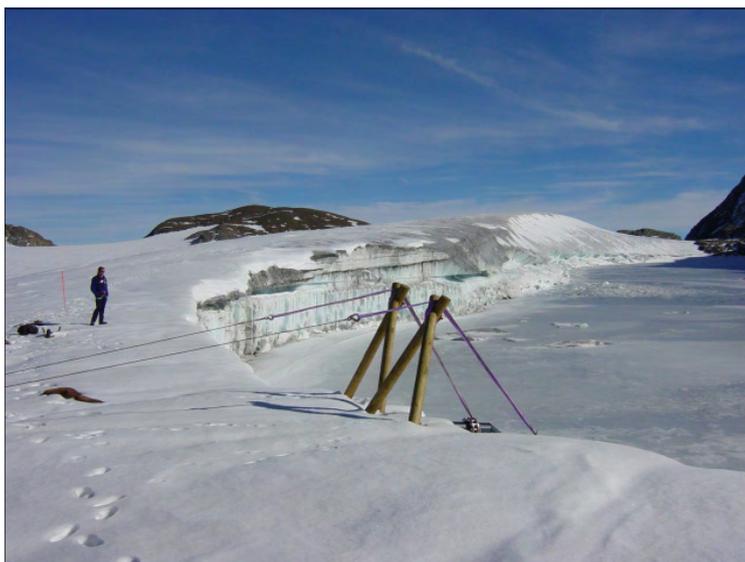
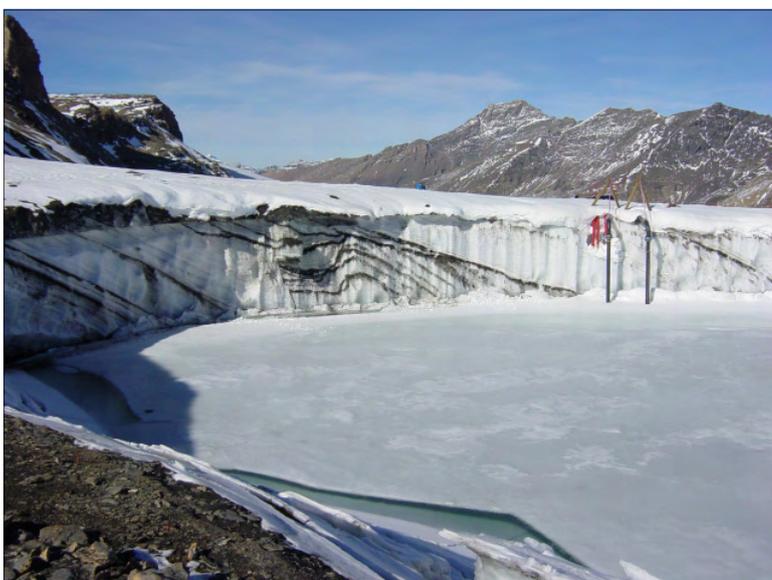
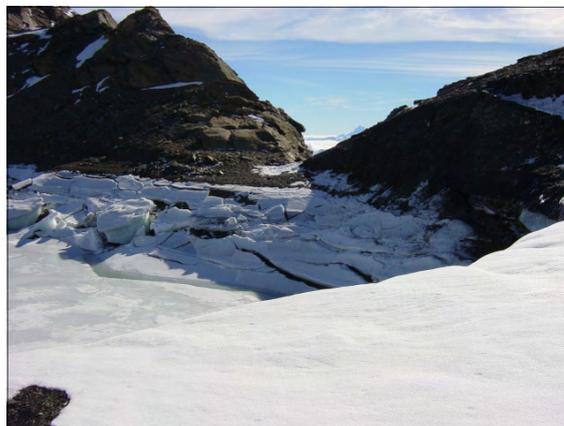
▲ Dépôt d'icebergs laissés par le retrait du lac au col de Novalèse.

◀ Le lac avec son niveau abaissé de 5 m.

Les siphons se sont désamorcés naturellement. L'abaissement du lac est de 5.7 m, soit 250.000 m<sup>3</sup> vidés sur les 650.000 m<sup>3</sup> estimés.

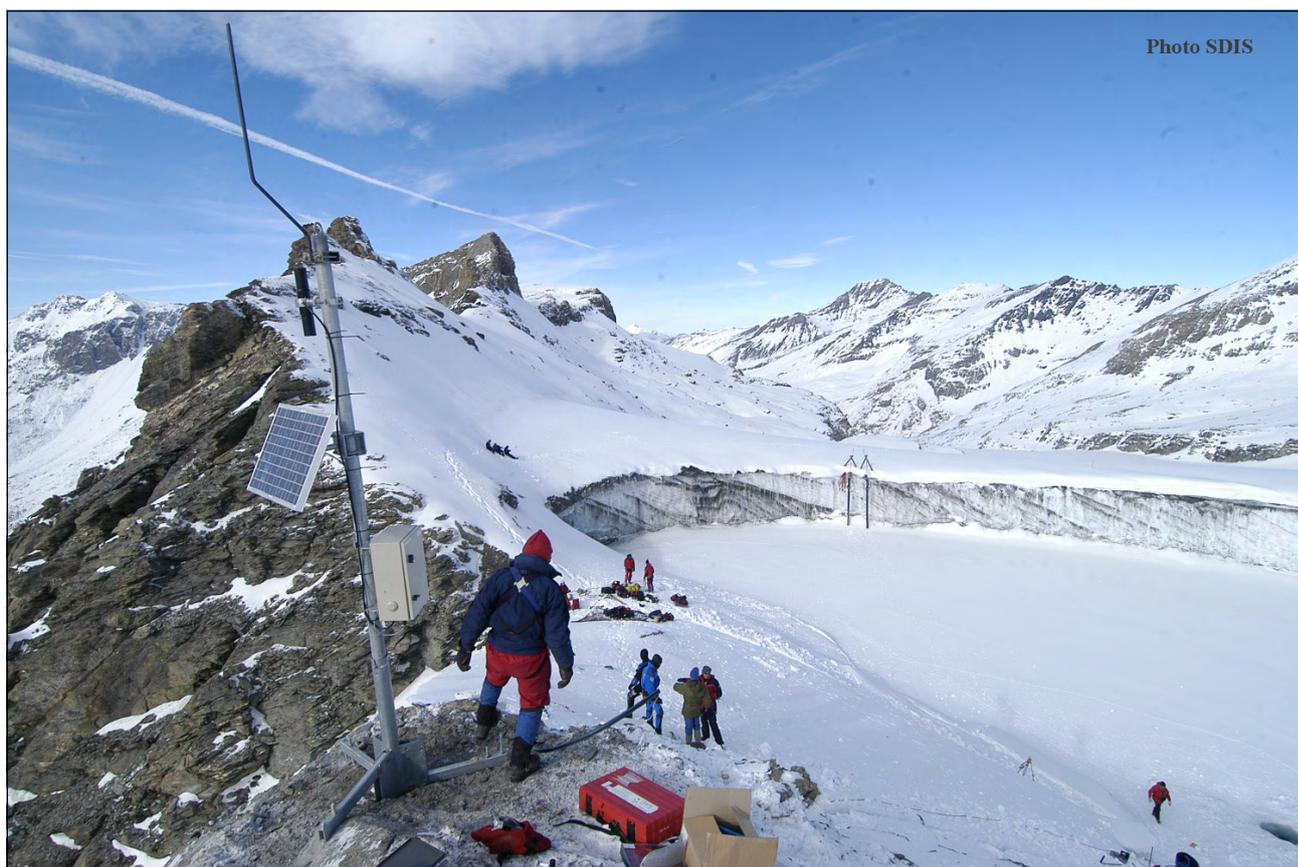
### **▼ Installation de la station de télémétrie et pose des capteurs par plongée sous glace par les pompiers du SDIS ▲**

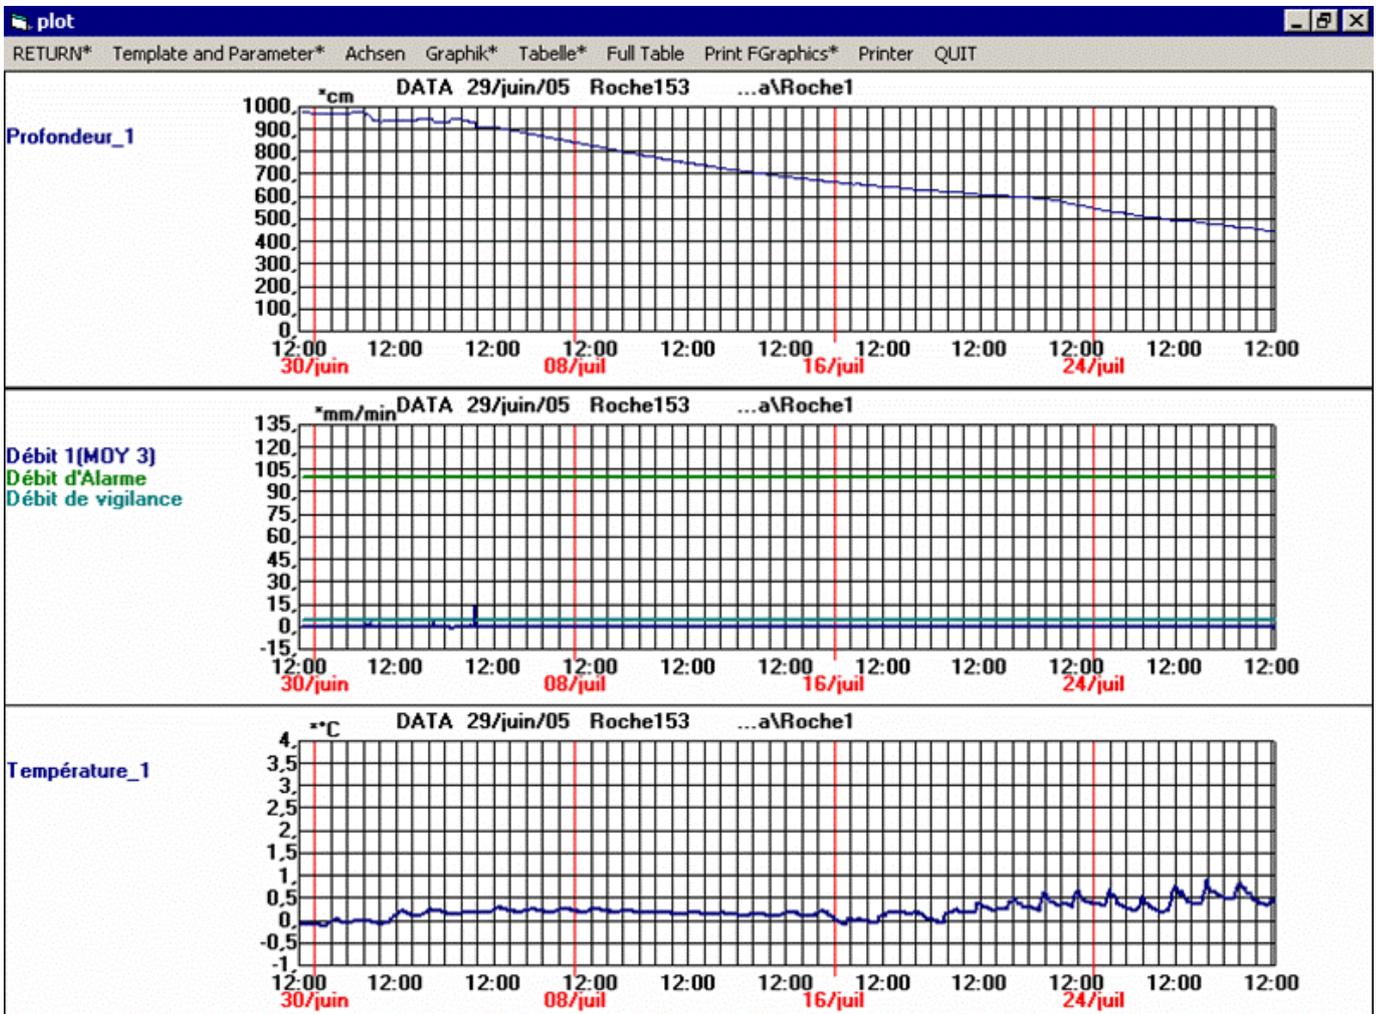
▲ Résultats sur 30 jours de la station de télésurveillance du 29 juillet 2005 (capteur 1 situé à - 9 m).

Le niveau d'alerte correspond à une diminution du niveau du lac de 10 cm/mn soit un écoulement de 80 m<sup>3</sup>/s. Ce débit préfigure une rupture en cours et implique des mesures d'urgence immédiate au niveau des enjeux urbanisés à l'aval. L'alerte aux autorités se fait alors automatiquement (8 numéros de téléphone possibles). Heureusement, mis à part un certain nombre de manipulations informatiques destinées à bien caler les mesures, aucune alerte (ni fausse alerte) ne s'est produite entre fin 2004 et la mise en route des travaux en 2005.

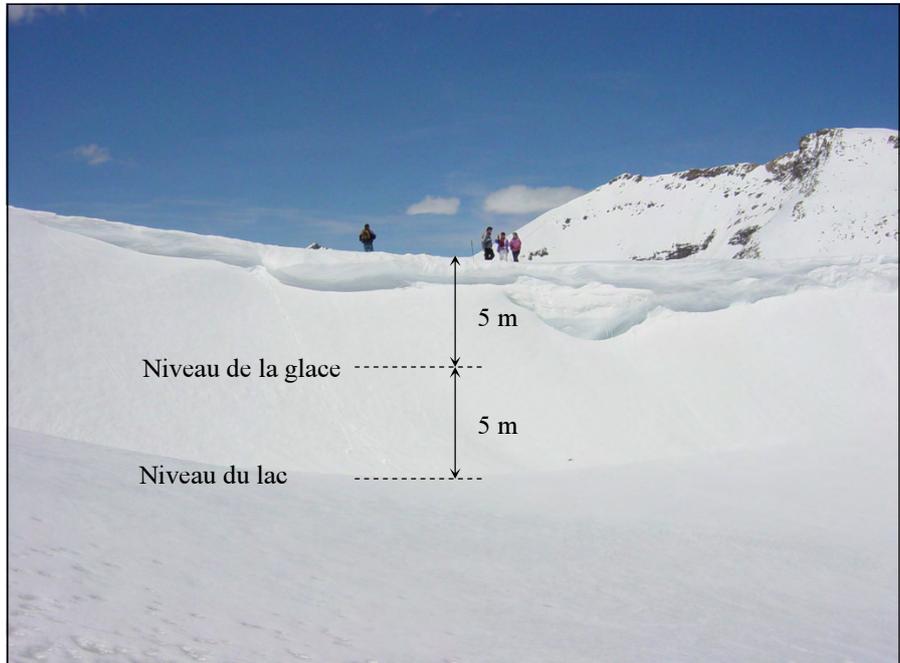
**20 mai 2005: Le verrou glaciaire avec une surépaisseur de 5 m de neige accumulée dans l'hiver.** ►

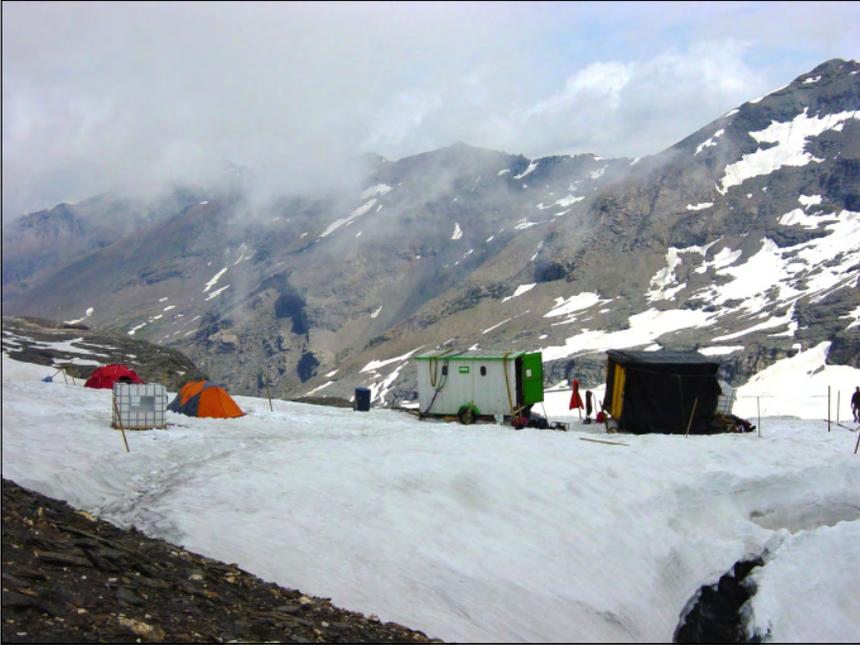
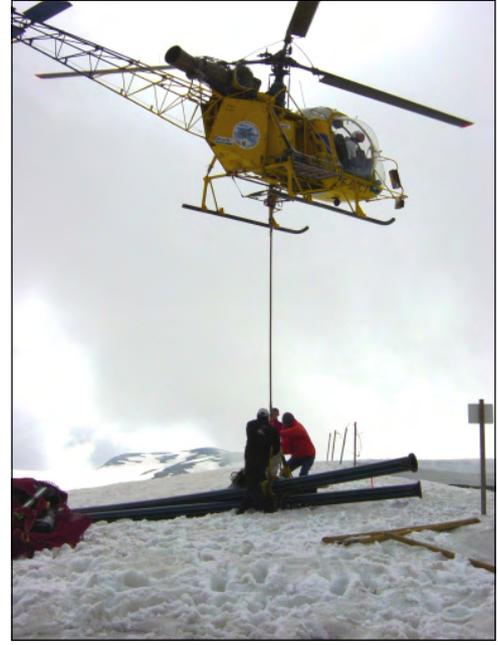
▲ *Le campement au bord du col glaciaire et l'hélicoptage des tuyaux Ø 200 pris à l'arrivée aval du conduit et ramenés au bord du lac pour remplacer les éléments amont détruits suite à la déformation imposée par la charge de neige durant l'hiver.*

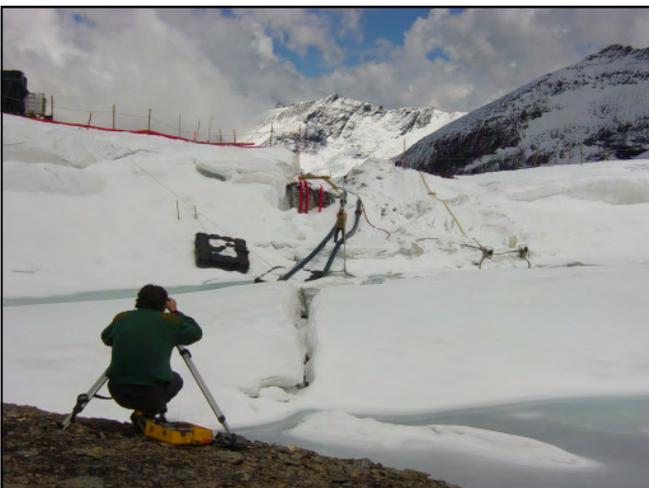
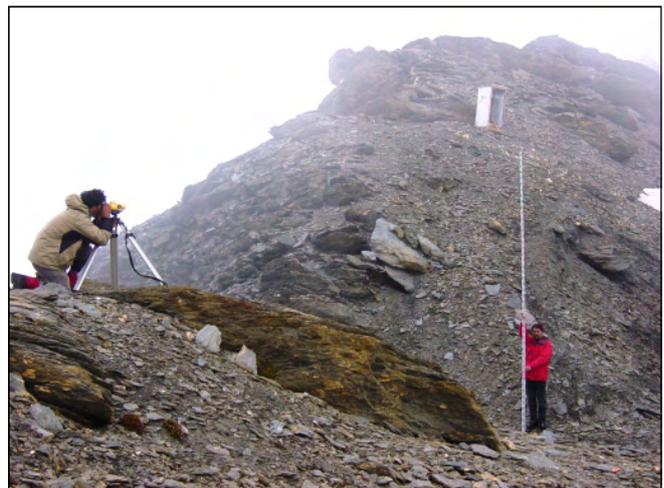
*Mesures topographiques assurées par le RTM pour le suivi de l'abaissement du niveau du lac; le col de Novalèse, base de la mire sur cette photo, sert de point de calage. ▼*

Les mesures topographiques réalisées sur le site par le RTM lors des visites hebdomadaires, sont comparées aux mesures fournies en continu par les deux capteurs de la station de télésurveillance.

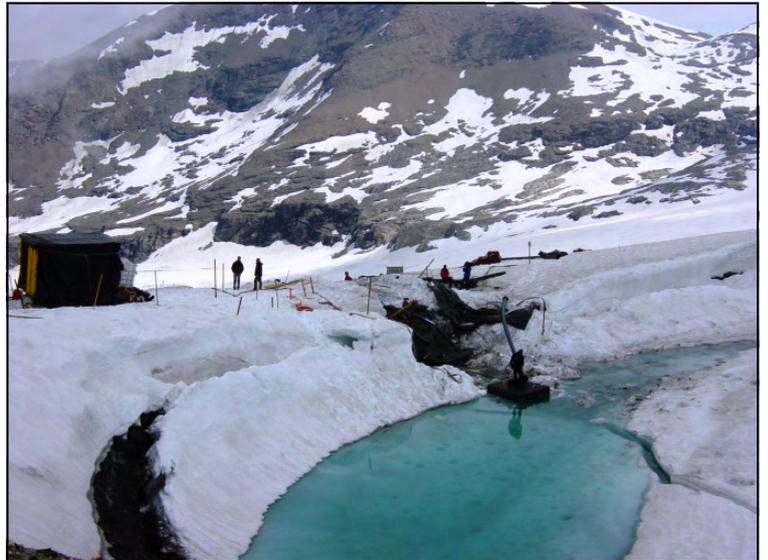
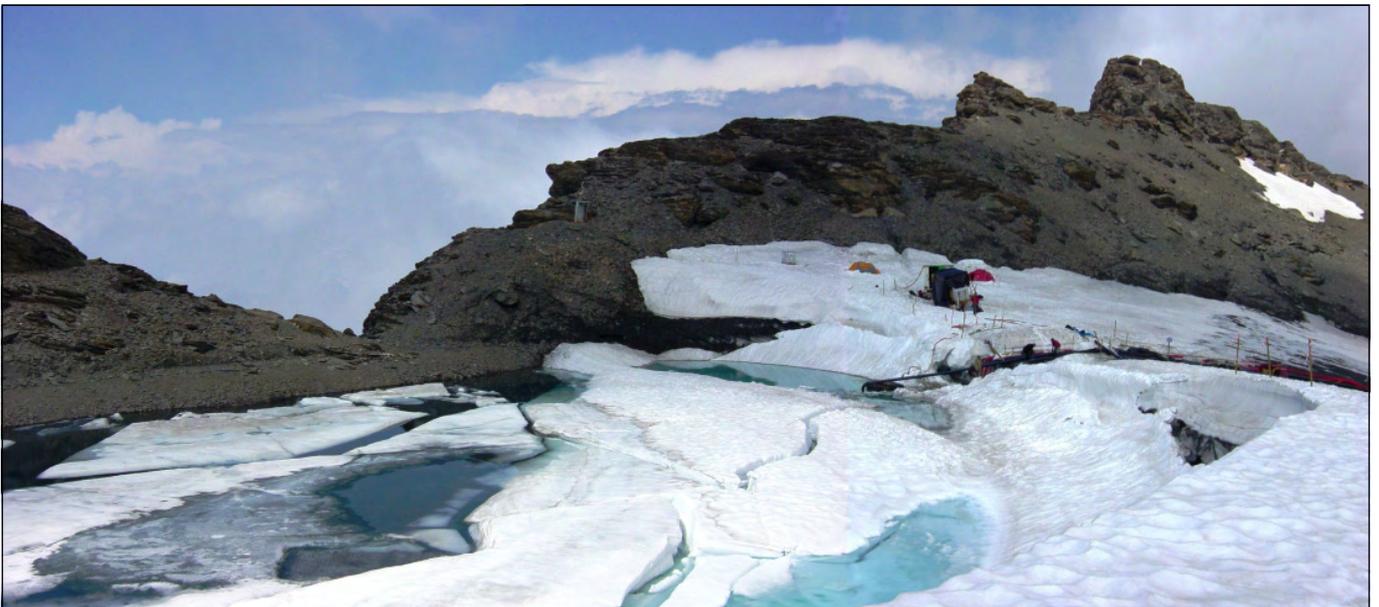
▼► *Le lac le 4 juillet 2005*

**Le 4 juillet**, la surface du lac est à 1.65 m sous l'exutoire côté italien. La remontée du plan d'eau devient donc plus rapide (20cm par jour, en moyenne, mais près de 30 cm pour les derniers jours les plus chauds). Depuis octobre 2004 le niveau est remonté de 3.78 m.

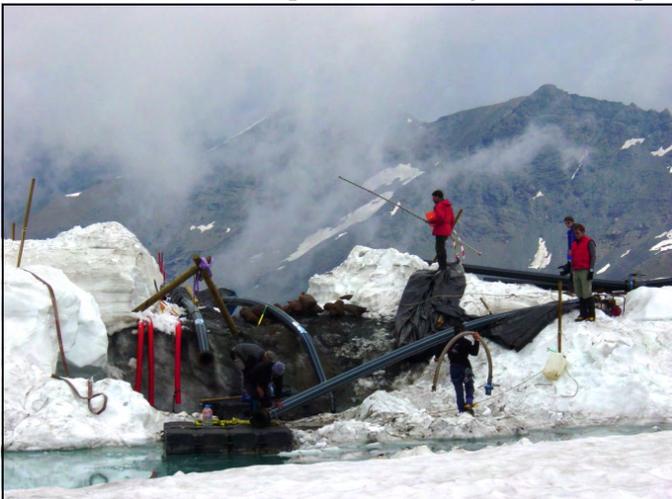
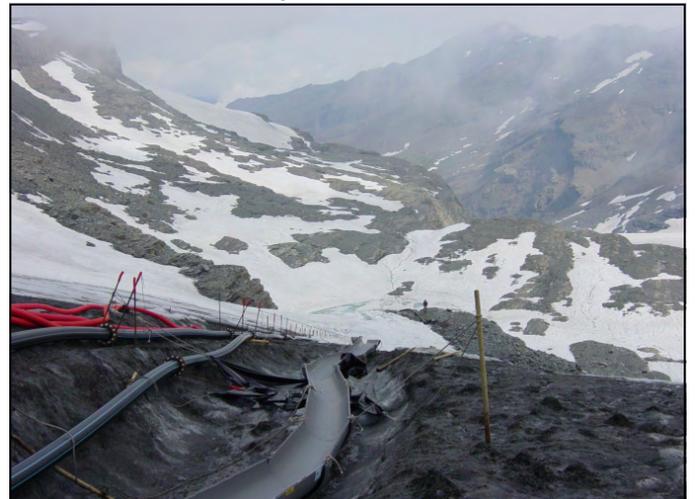
▼ *L'installation des siphons et de la goulotte PVC pour évacuer les débris de glace*

**Le 5 juillet au matin**, les siphons Ø 200 sont remis en action. La revanche imposée à l'entreprise est désormais d'au moins 1 m entre le niveau du lac et le fond de la tranchée. Il s'agit en effet d'avoir une marge suffisante en cas d'arrêt des siphons, notamment pendant les deux jours d'arrêt de chantier en fin de semaine.

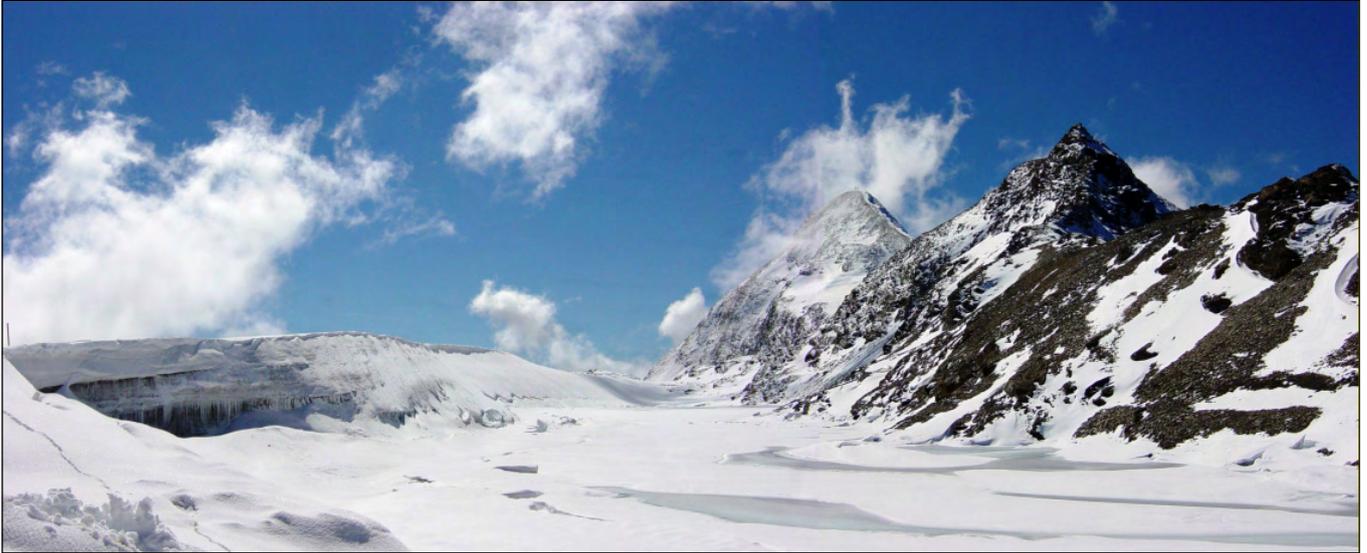
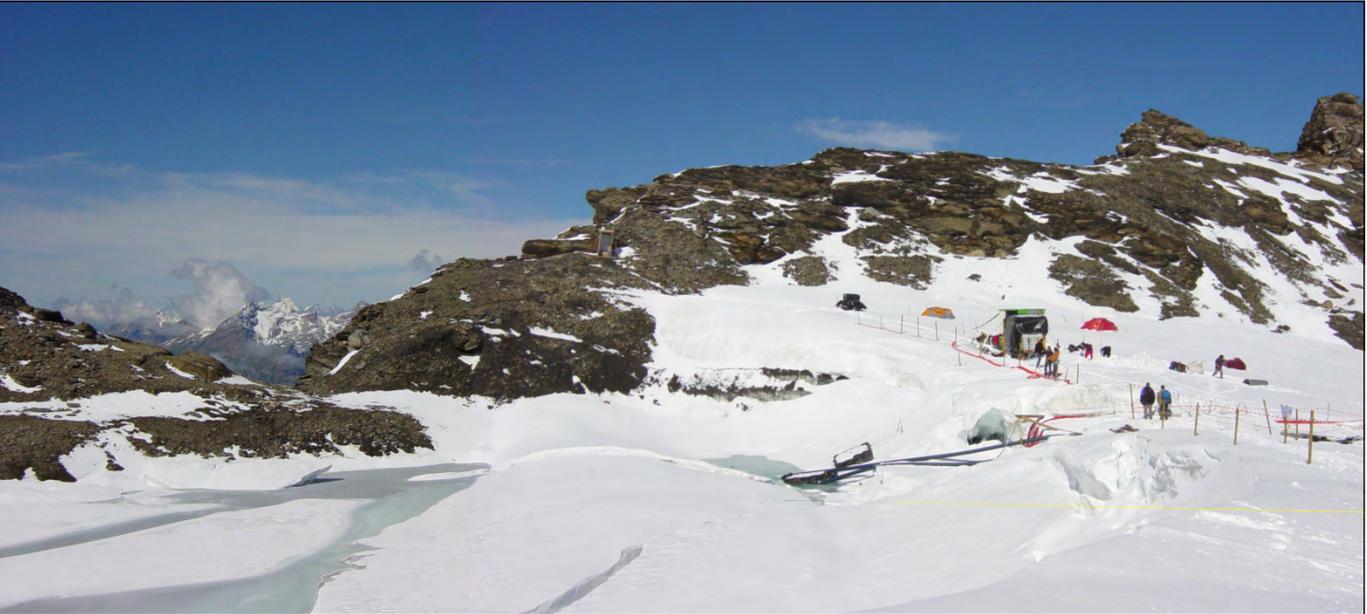
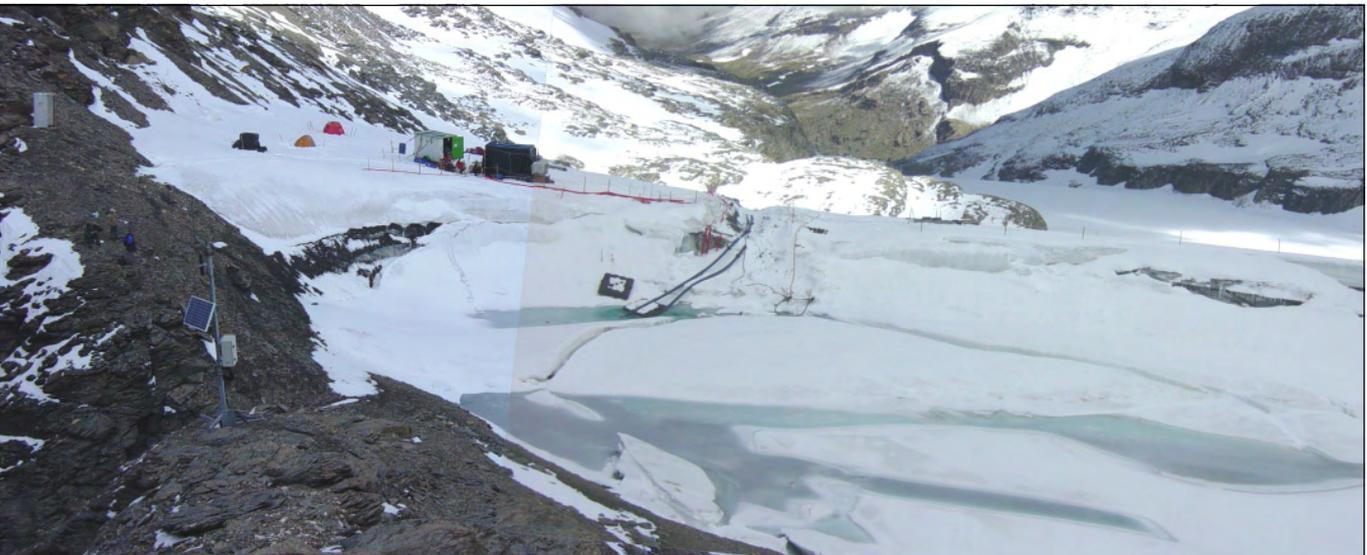
Du fait des mauvaises conditions météo, la surface du lac est encore gelée et encombrée d'icebergs (*photos ci-dessous*) ce qui conduit à reporter les mesures de bathymétrie. De plus ces icebergs rendent plus délicate l'installation des têtes des siphons, qu'ils obligent à repositionner régulièrement. La cadence du chantier en est retardée

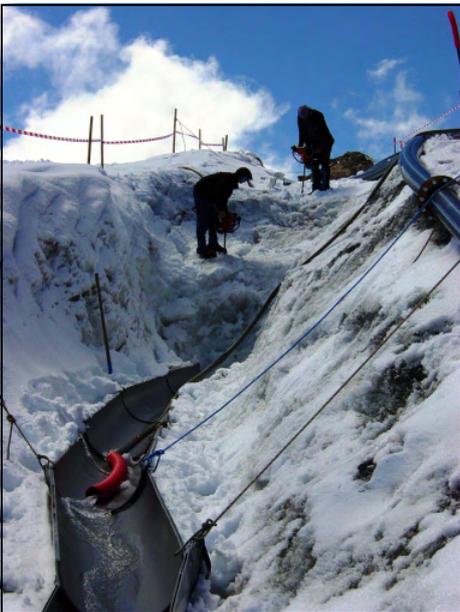
▼ **Creusement du chenal : les trous de mine sont réalisés au perforateur; ensuite, après explosion de la charge, les déblais sont extraits par des griffes puis évacués dans des demi-buses de PVC à l'aide d'un jet d'eau pompée dans le lac.**

Pour creuser la tranchée, Hydrokarst emploie le minage avec forage de trous de 80 cm à un mètre de profondeur et des charges de dynamite de 500g. Les trous étaient initialement prévus de 1.50m, mais au-delà de 80 cm les forêts sont pris par le regel de l'eau issue de la foration. Les déblais sont évacués dans une goulotte en PVC à l'aide d'un jet d'eau pompée dans le lac. Le rendement estimé d'après les mesures de la tranchée réalisée le 4 juillet est de l'ordre de 30 m<sup>3</sup>/jour.

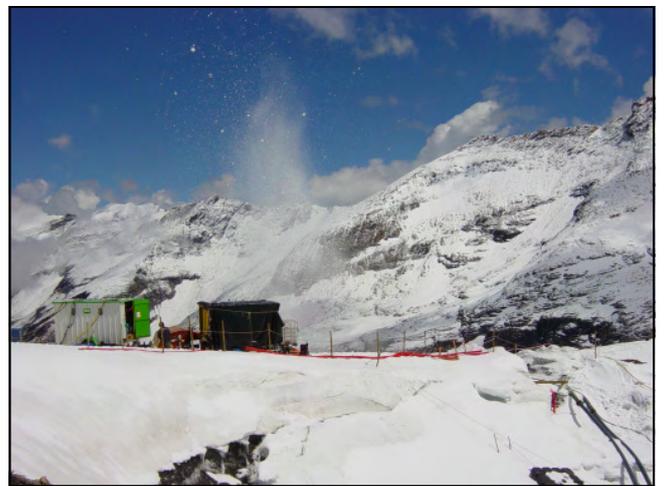
◀ **Réalisation des trous de mine dans le verrou de sécurité amont de tranchée, et explosion de la charge** ▼

L'objectif étant de descendre la tranchée à mesure que le siphonnage abaisse le niveau du lac mais sans risquer une surverse prématurée due par exemple à une remontée excessive du niveau du lac (orage, arrêt prolongé des siphons le week-end...), un verrou de sécurité d'environ 2m de haut au-dessus du niveau du lac et de 2m de long est maintenu à l'amont de la tranchée dont il suit l'enfoncement. La destruction de ce verrou est reportée pour la phase à laquelle la surverse sera jugée ne plus susciter d'inquiétude.

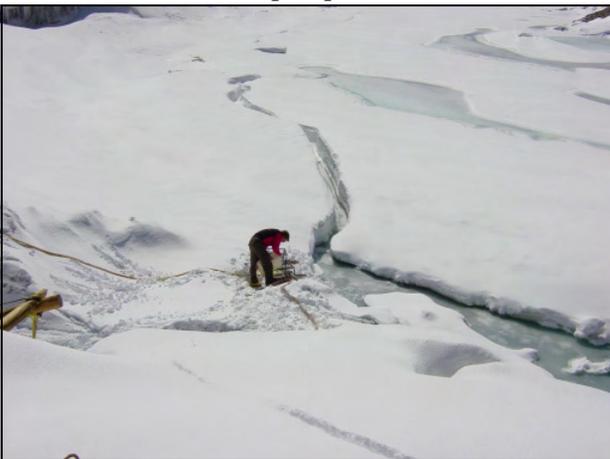
▼ **Mise en route de la pompe sur le lac**

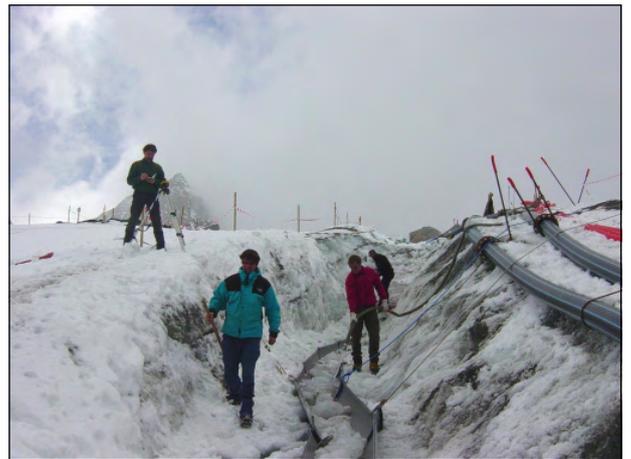
▼ **Evacuation des débris de glace dans la goulotte**

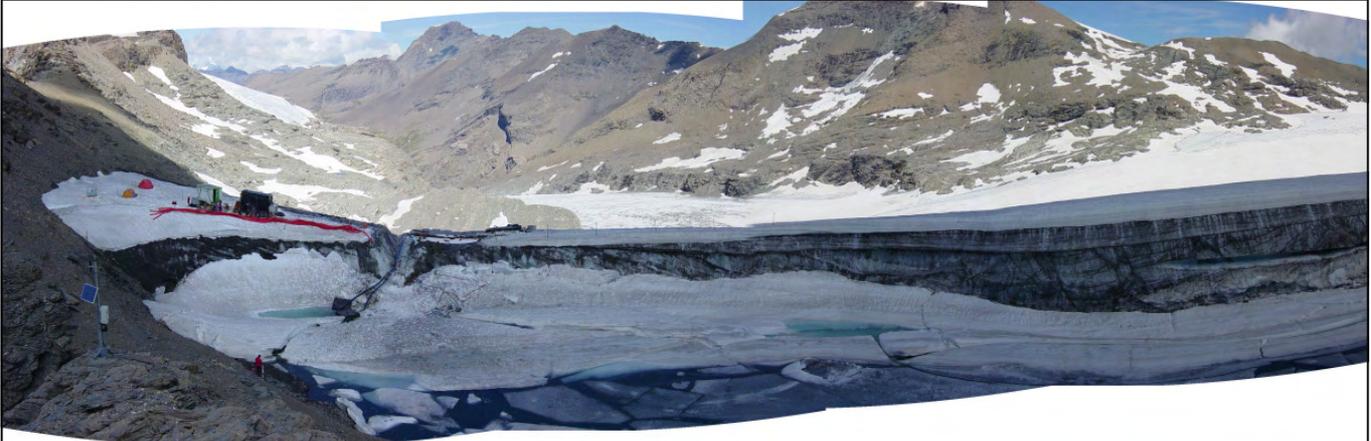
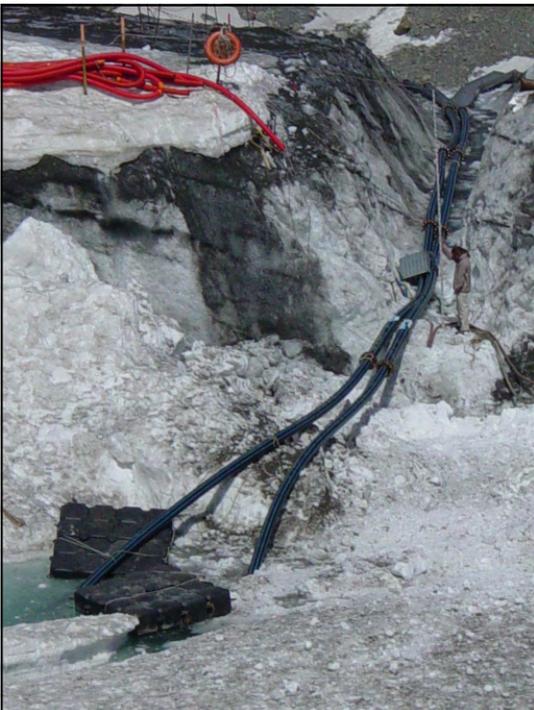
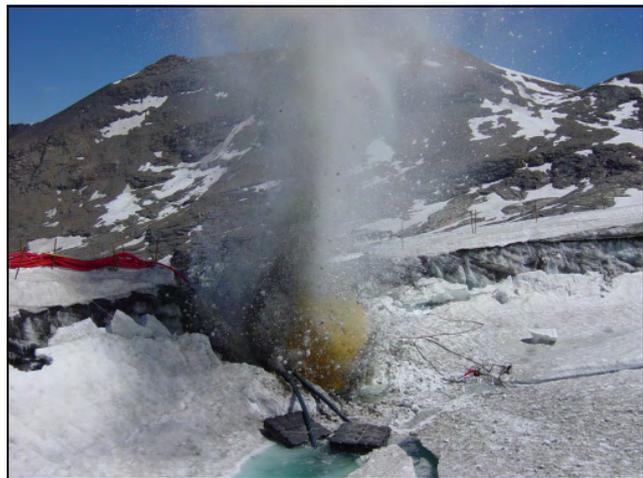
▼ *Etat d'avancement au 22 juillet*

Grâce aux siphons Ø 200 mm, déjà descendus dans la tranchée en cours de réalisation, l'abaissement du niveau du lac atteint au mieux 30cm par jour. Sauf accroissement des apports extérieurs (fonte, orages,...), cette valeur pourrait s'accroître à mesure que le volume d'eau diminue,

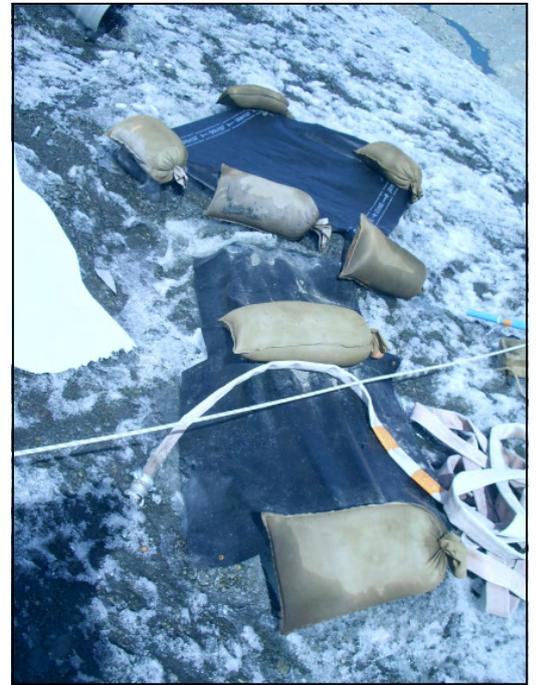
▲ Tests sur échantillons de bâches

**Le 8 août**, la pose de bâches noires est abandonnée du fait des résultats décevants des échantillons testés. La revanche de sécurité entre le verrou amont de tranchée et l'eau du lac est de 2,60m. Juste à l'aval du verrou, la revanche entre le fonds amont de la tranchée et l'eau du lac n'est que de 0,10m, avec une pente moyenne de la tranchée de 6% comme exigé, soit au bout des 33ml de tranchée, un niveau inférieur de 1,80m à celui du lac. Compte-tenu des retards imposés par la mauvaise météo de l'été, l'espoir est que les résultats de la bathymétrie (jusqu'à différée à cause des icebergs), autorisent le déversement « naturel » à la côte -10m au lieu de -15m. Le siphonnage doit donc être poursuivi jusqu'à -11m, ce qui sur la base de 20cm par jour devrait prendre 15 jours. La bathymétrie est donc envisagée pour la mi-août en vue d'une surverse possible vers le 22 août.

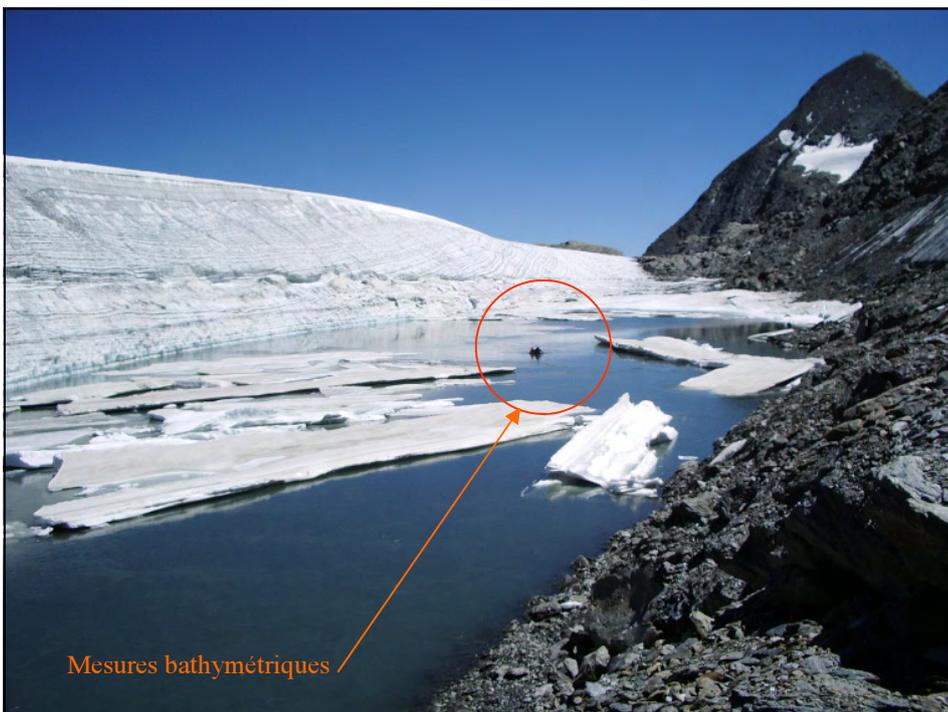
◀ **Bathymétrie du 16 août. Un bien frêle esquif au milieu des icebergs...**

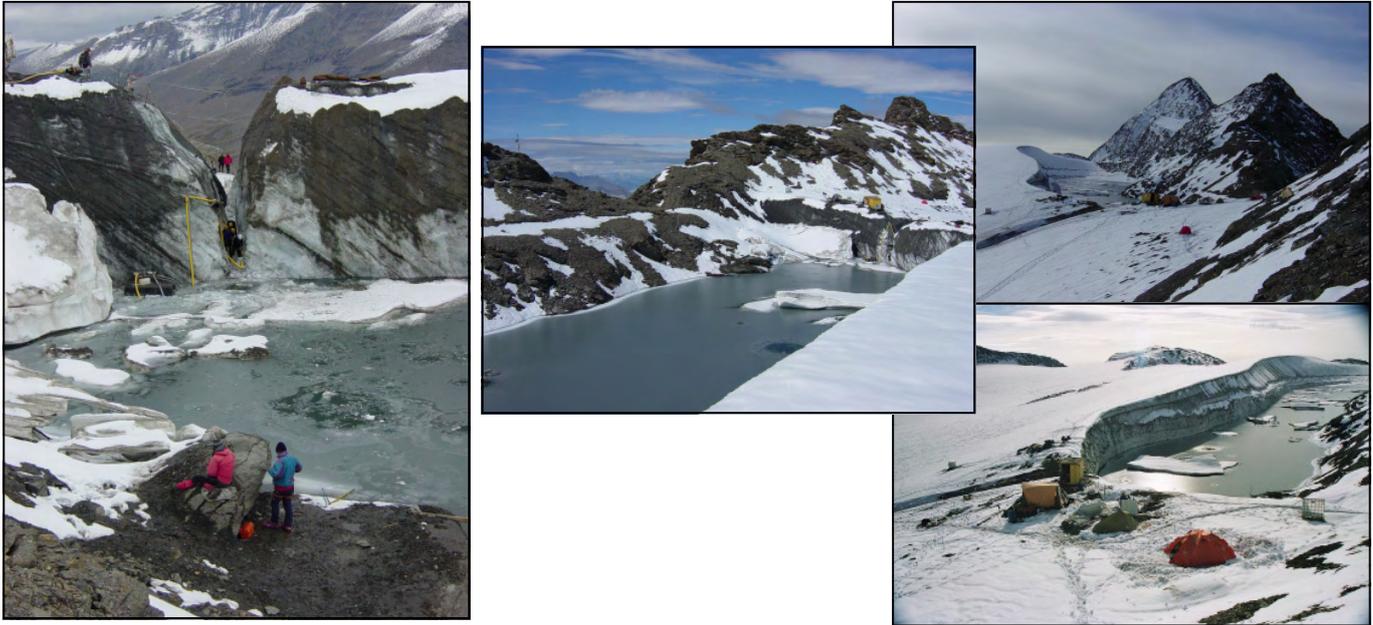
▲ ▼ Installation de prises de mesures par le LGGE et vues sur le lac les 24 et 25 août au matin, derniers minages, premier écoulement gravitaire de l'eau du lac dans la tranchée et .... arrosage de fin de chantier (Hydrokarst, LGGE, RTM)

**Le 25 août, après une dernière volée de minage pour accentuer la pente de la tranchée, et une autre pour détruire le verrou amont, le déversement « naturel » commence avec une charge hydraulique de 30cm. Il est 15H00.** Par crainte de débit insuffisant, une nouvelle volée de tir accentue la charge à l'entrée du chenal. L'écoulement est suivi pendant la nuit pour détecter tout emballement éventuel, mais peu probable au vu des températures de l'air et de l'eau.

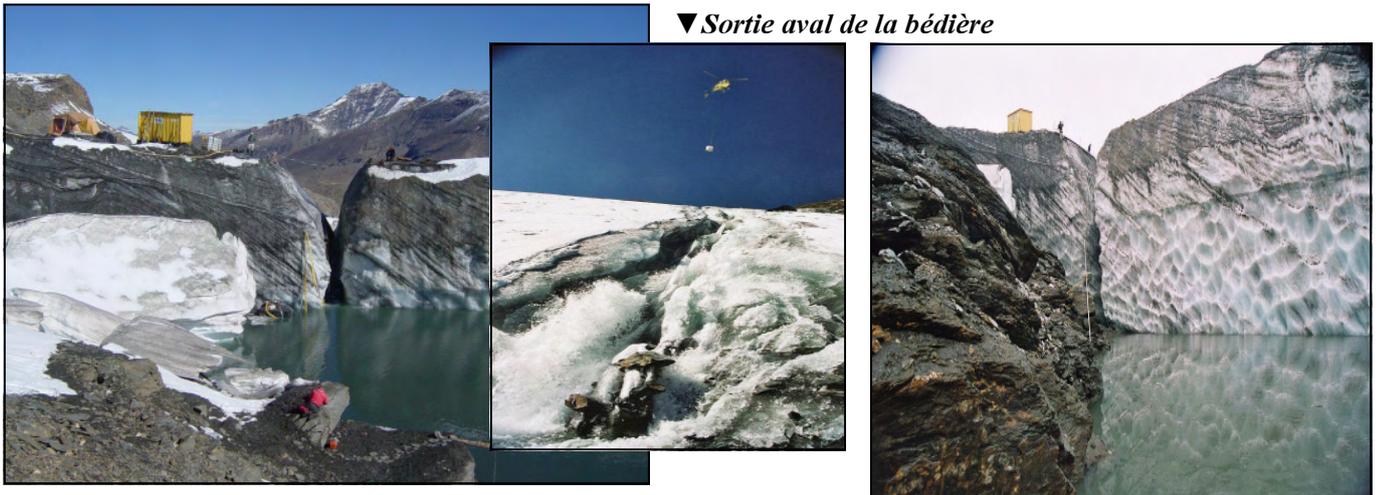
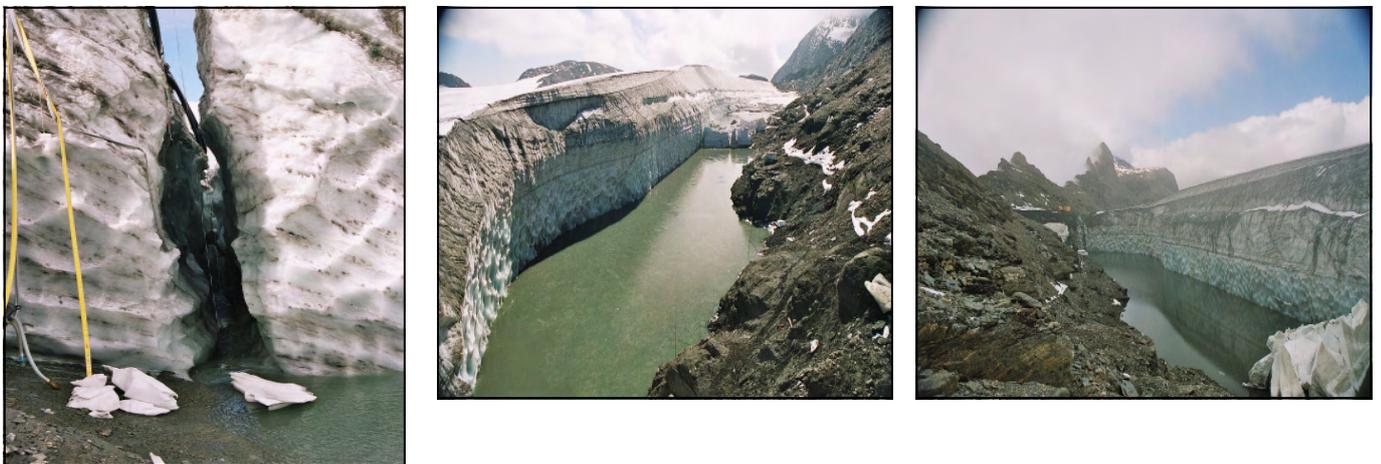
▲ ▼ *Du 26 au 30 août, repli des installations de chantier et poursuite de la vidange du lac par écoulement gravitaire, avec déviation de l'enfoncement de la bédrière lorsqu'elle atteint le rocher.*

**Le 30 août**, l'entrée de la bédrière est toujours en glace et l'abaissement du lac a découvert un gros bloc rocheux qui contrarie l'entonnement. Du coup la baisse du niveau du lac se ralentit à 3cm/heure. **Hydrokarst** mine le bloc à 11H00 et **achève le repli du chantier 2005**. A 20h00, l'abaissement est de 18,20m. Le lendemain, la baisse de niveau a retrouvé un rythme de 10 cm/h.

**Le 1er septembre**, à -21m, le capteur le plus profond est découvert. Le volume résiduel se situe aux alentours de 30.000m<sup>3</sup>. L'écoulement se poursuit, la bédrière s'enfonçant entre la berge rocheuse et la glace.

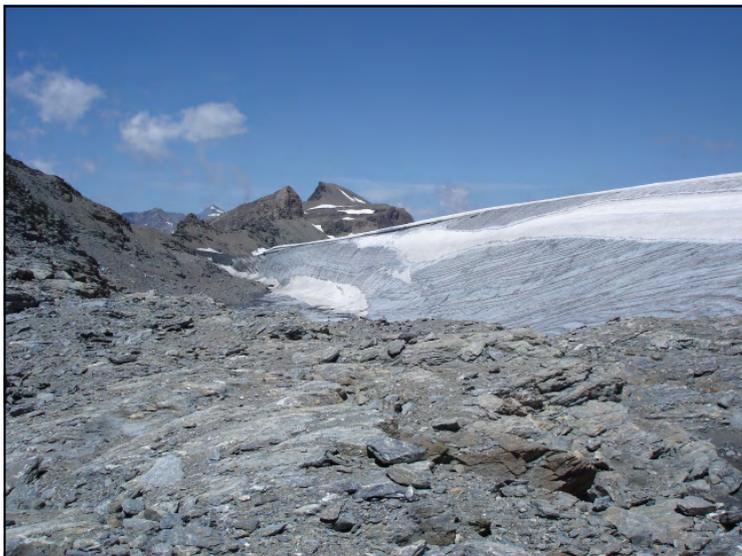
◀▼ *Juillet 2006: ce qu'il reste du lac vu depuis son extrémité Sud, et la bédrière naturelle qui draine le ruissellement.*

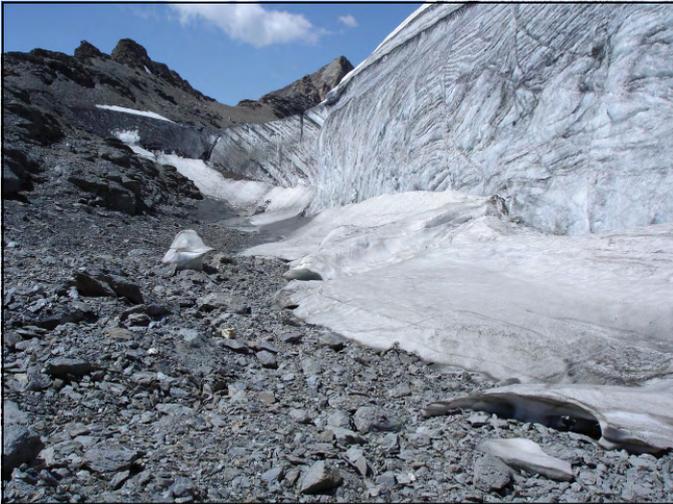
▲ *Vue depuis le Sud - Au fond, la bédrière artificielle*

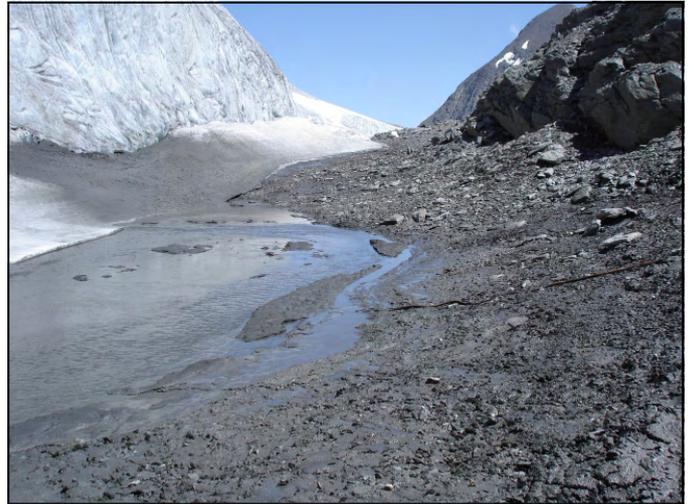
▲ *Regardant vers le Sud. Ruissellement de fonte*

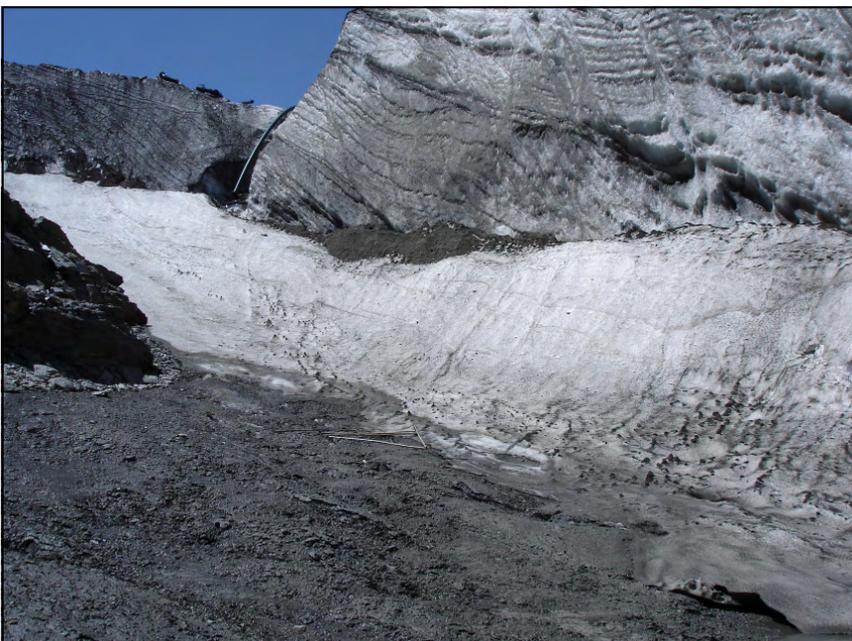
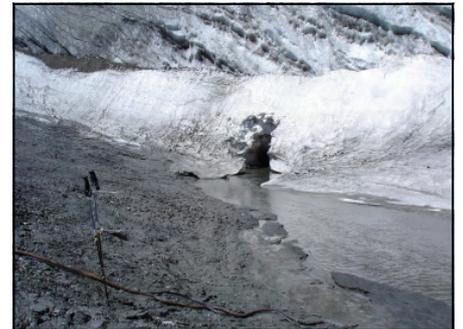
◀▼ *Le tuyau dans la bédrière de 2005, et l'entrée décalée vers le Sud de cette bédrière dans laquelle la vidange se maintient naturellement.*

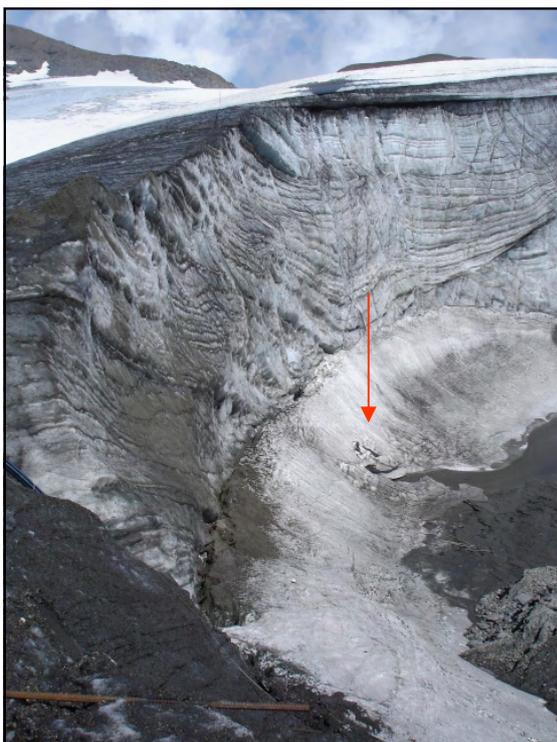
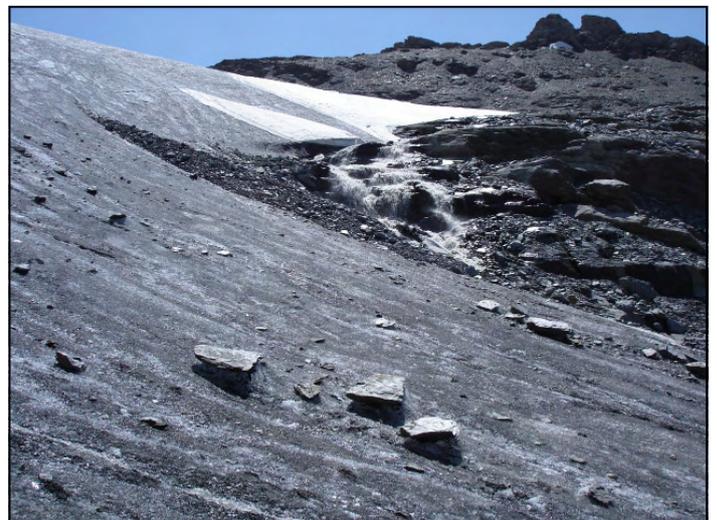
◀▼ *A gauche, vue depuis le verrou glaciaire sur l'entrée de la bédrière naturelle au travers du bouchon de neige. Ci-dessous, la sortie de la bédrière à l'aval du verrou glaciaire.*

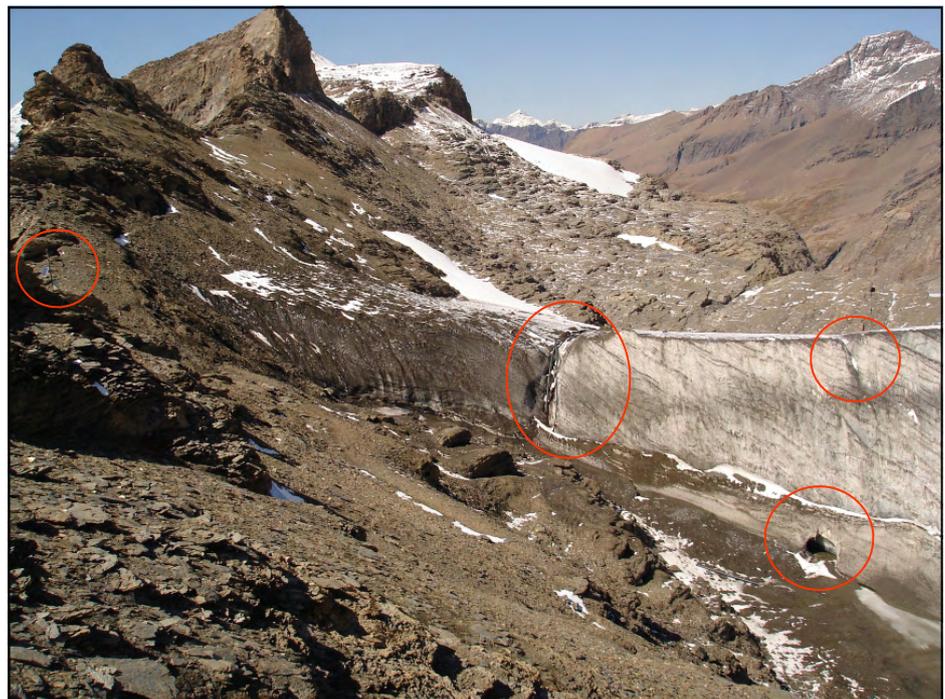
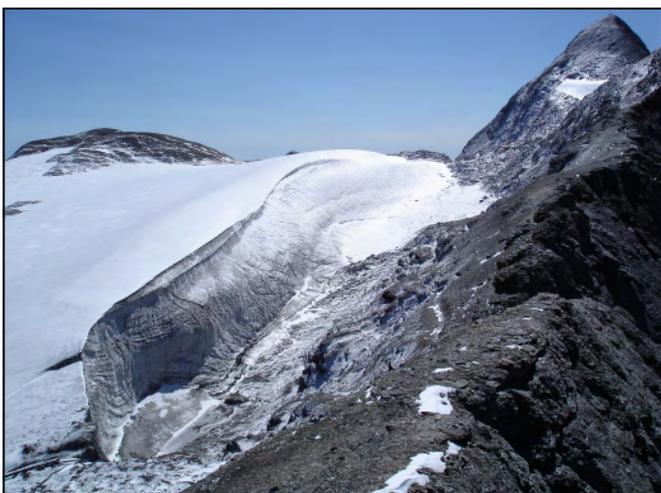
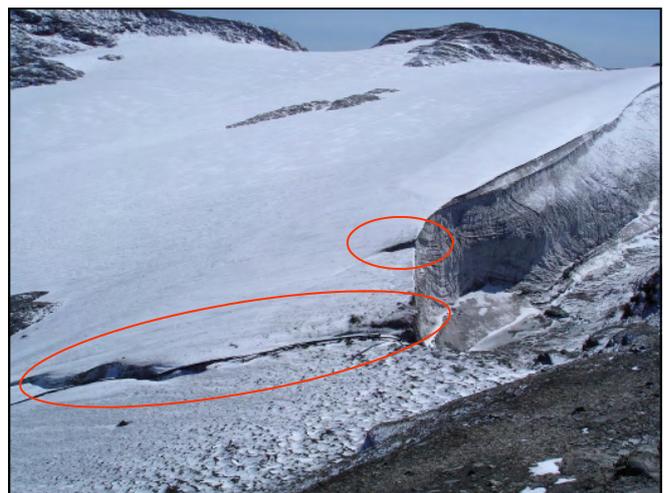
► 31/08/2006 - Le lac vide avec de gauche à droite: la station de télémessure, la bédrière obstruée de neige avec les tuyaux, une nouvelle échancrure en surface, l'entrée décalée de la bédrière.

▼ Vue d'ensemble du lac, avec en surface la bédrière enneigée avec les tuyaux et la nouvelle échancrure.

- La bédrière est entièrement obstruée de neige sur toute sa hauteur, et les tuyaux ont glissé dans son axe
- À 50m à l'Est de la bédrière, une tranchée nouvelle s'est ouverte naturellement. Avec une échancrure de plus de 2m à l'aplomb de la berge, elle finit au ras de la surface du glacier côté aval. La cause de cette ouverture reste à préciser, peut-être est-elle liée à un affaissement consécutif au cisaillement de l'écoulement sous-glaciaire provoqué par la vidange du lac?

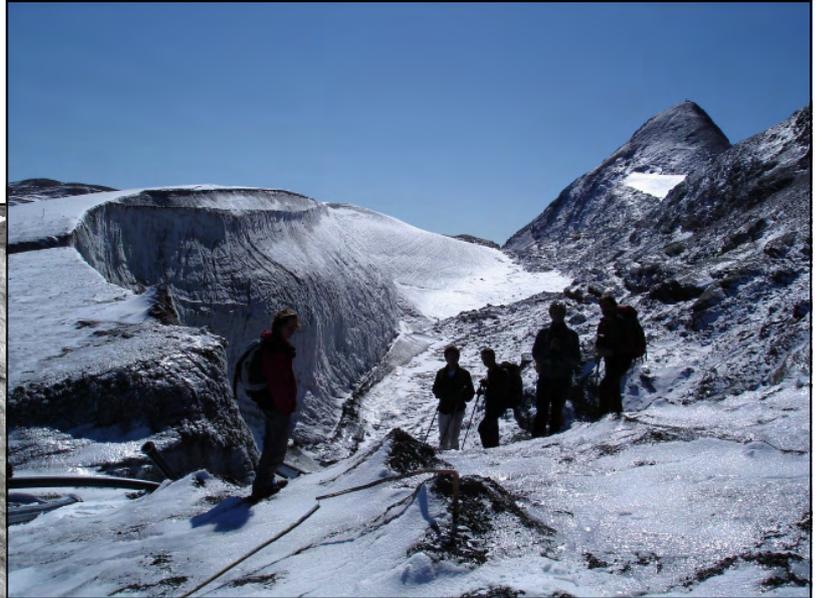
**▼ Les tuyaux dans la bédrière encombrée de neige**
