# Le lac épiglaciale de Rochemelon

Savoie - Commune de Bessans

## De la crise 2004 à la vidange contrôlée 2005

Note de synthèse

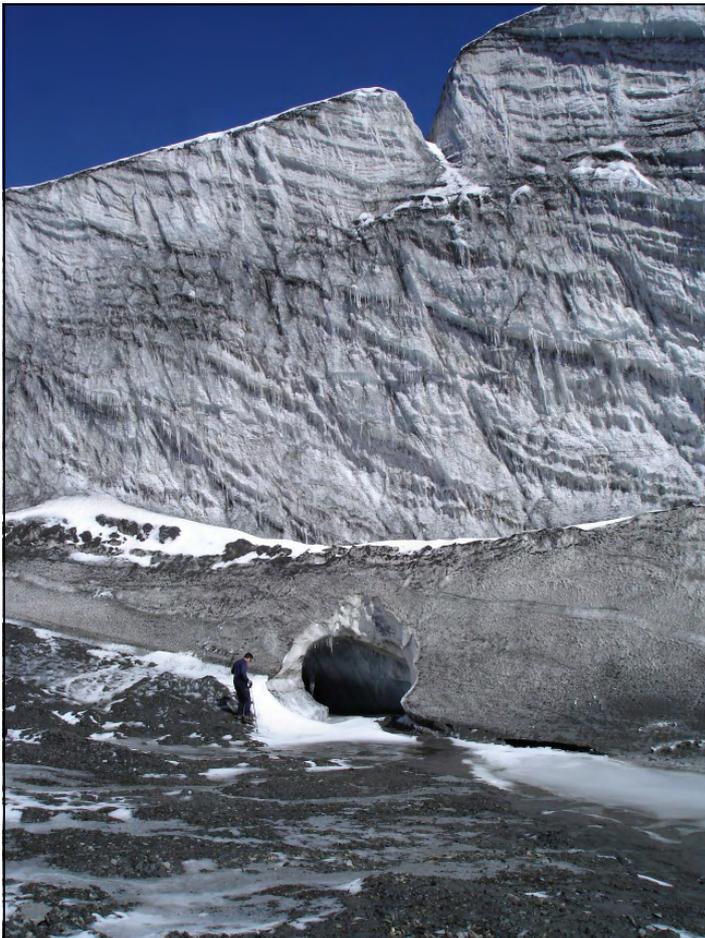
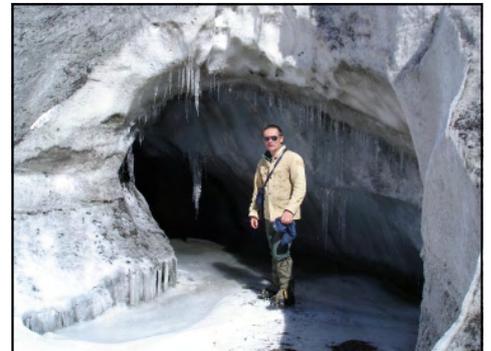
**◀▼ L'entrée décalée de la bédrière**

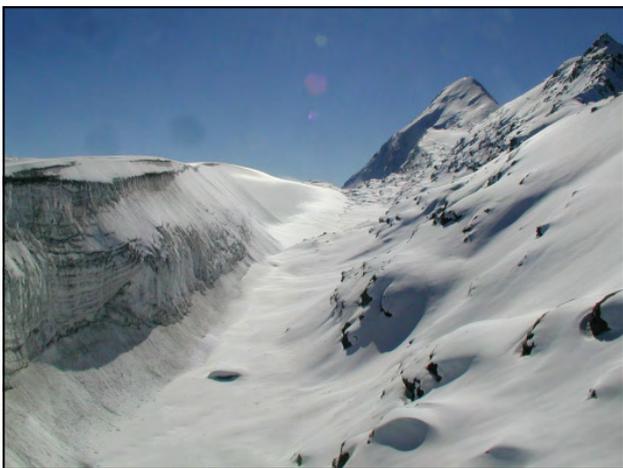
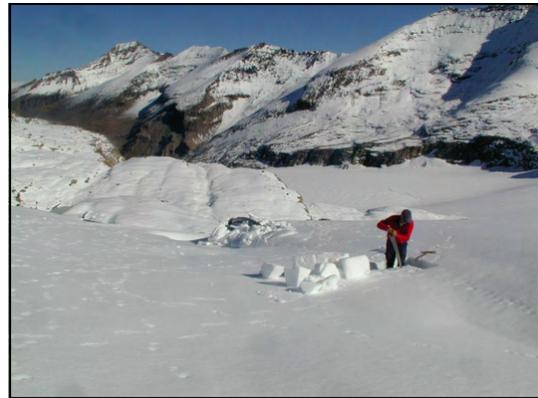
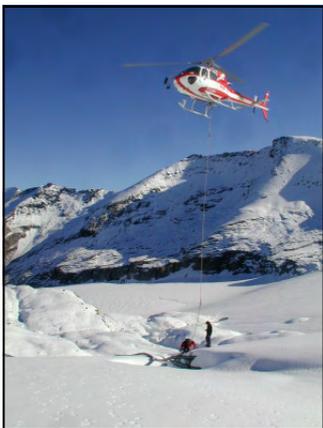
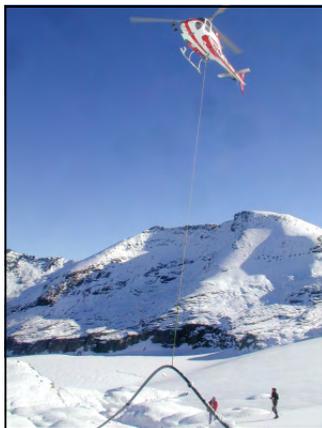
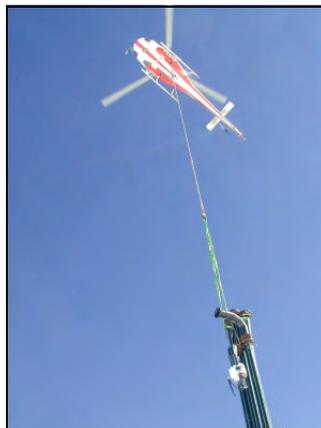
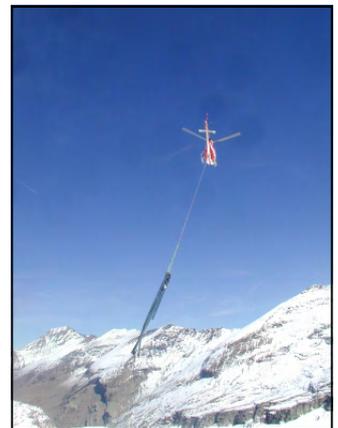
*21 et 22 septembre - Repli presque complet du chantier  
(Photos Hydrokarst)*

▲ *Le lac vide avec près de 1m de neige fraîche. La découverte des tuyaux à la pelle par Hydrokarst et avec l'hélicoptère d'HELISAF pour leur démontage avant héliportage à l'Arcelle.*

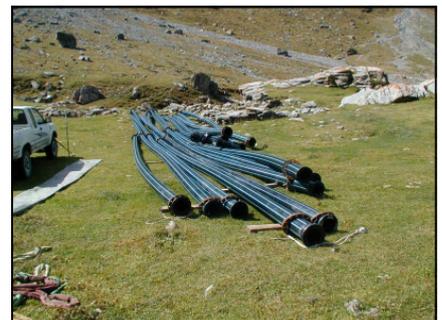
► *La gerbe de tuyaux déposés à l'Arcelle avant leur descente par la piste jusqu'à Bessans.*

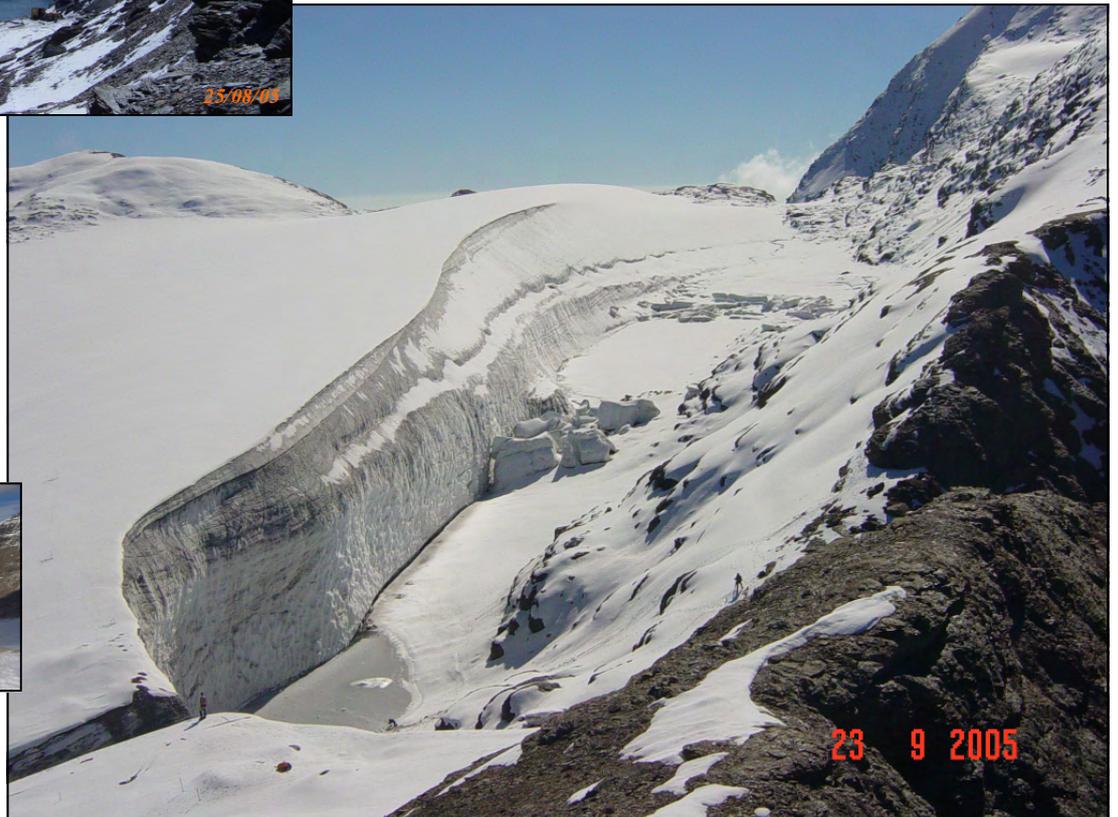
▼► *Remise en service des siphons, creusement à l'explosif d'une tranchée, vidange naturelle du lac par la tranchée s'approfondissant en bédrière*

► *Lac vidé. Fin de l'opération 2005*

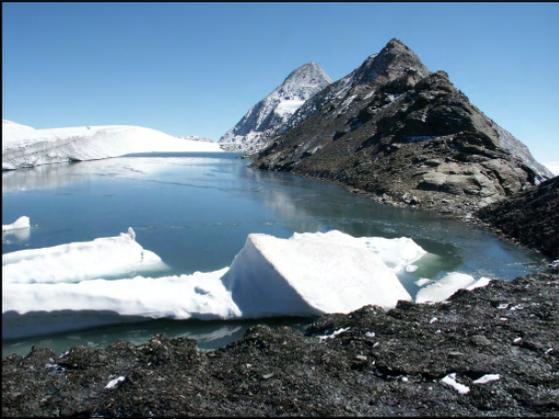
17/10/2004 - Limite débordement - 650.000m<sup>3</sup>

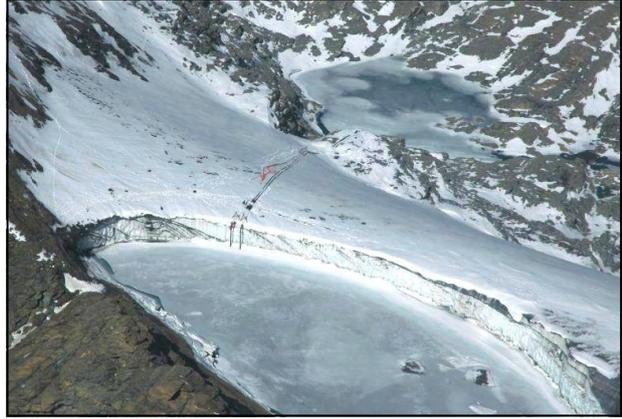
8/11/2004 - Abaissement de 5,7m - 400.000m<sup>3</sup>

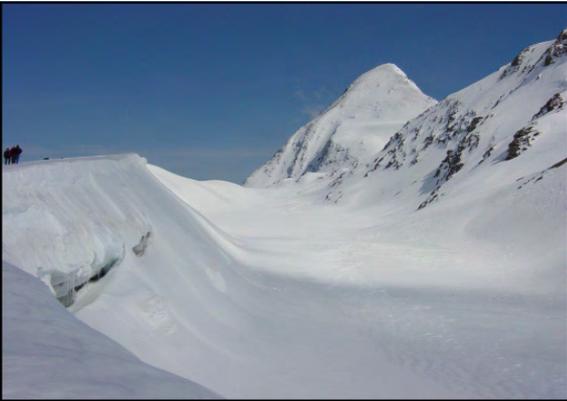
20/05/2005 - 5m de neige

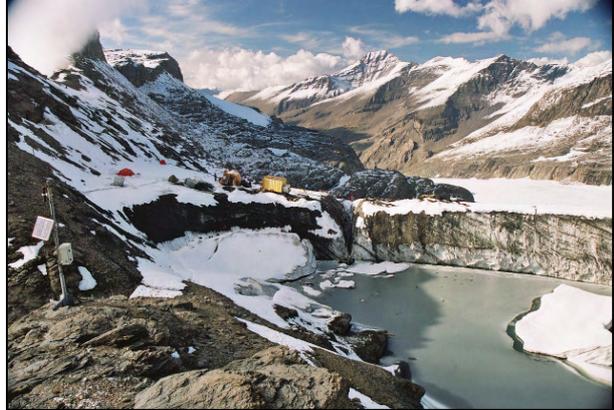
24/08/2005 - Tranchée à -10m : 170.000m<sup>3</sup>

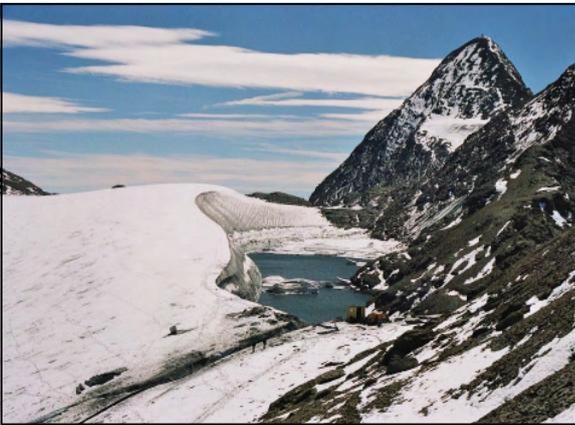
25/08/2005 - Ecoulement naturel en cours

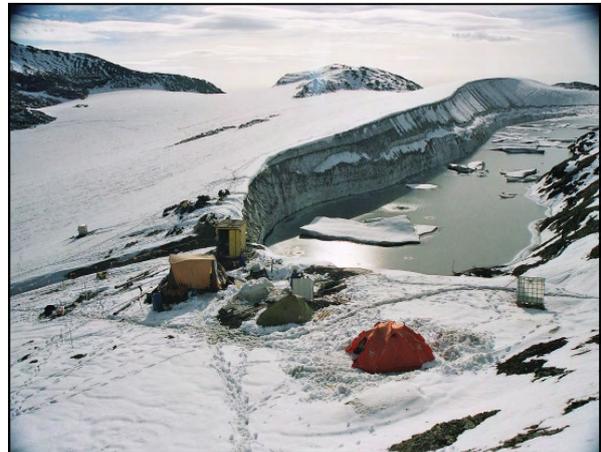
25/08/2005 - Ecoulement naturel en cours

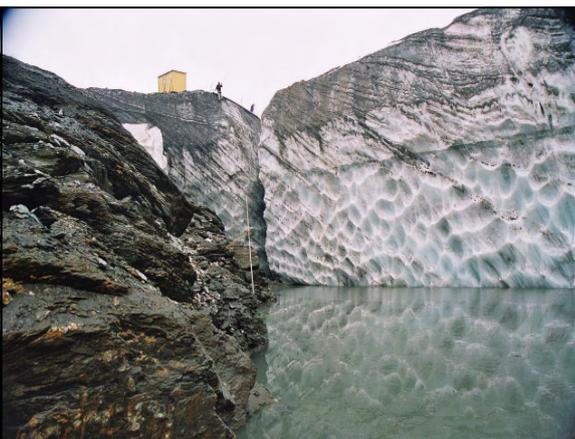
30/08/2005 - Abaissement de 20m; 30.000m<sup>3</sup>

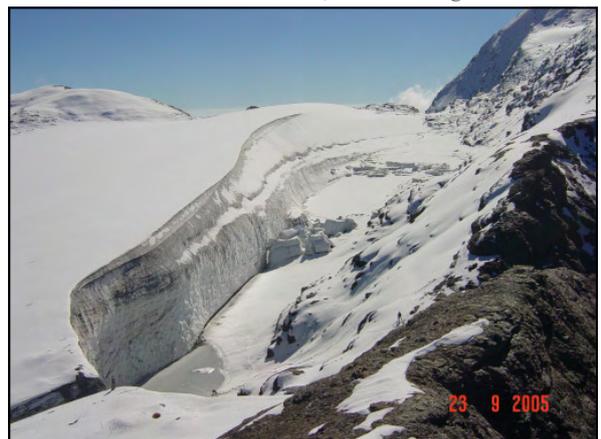
23/09/2005 - Abaissement de 25m; Fin de vidange : 10.000m<sup>3</sup>

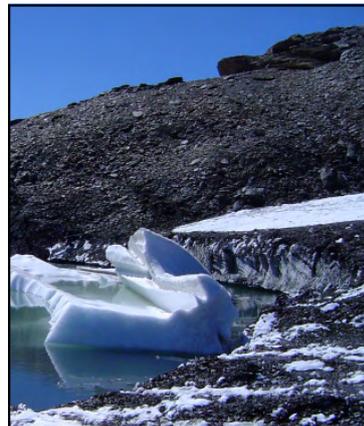
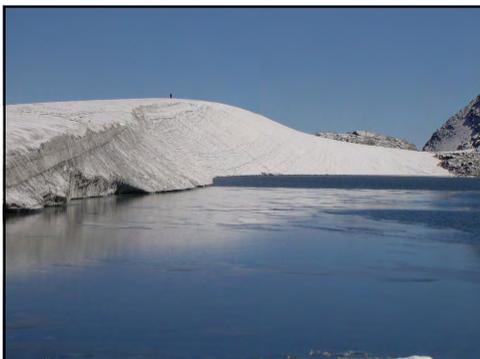
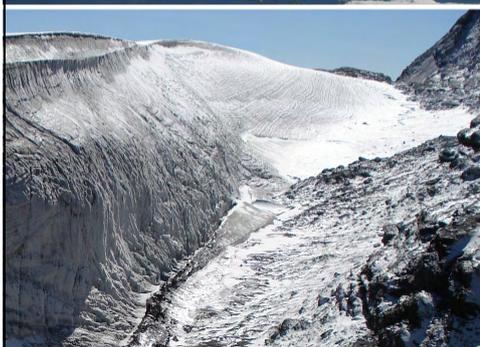
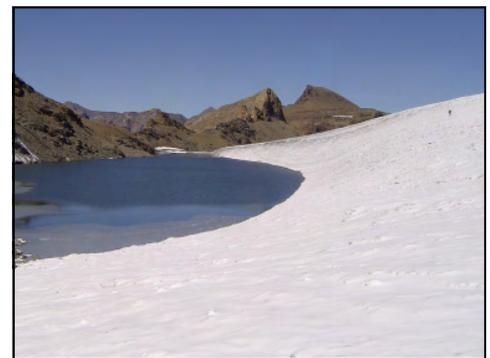
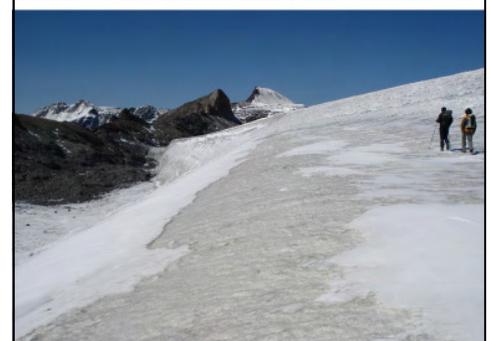
2004 - 2006: Comparaisons  
lac plein - lac vide  
entre fin septembre 2004  
et fin août 2006
