Exemple d'application pratique de la méthodologie RDT à l'étude et au traitement des risques d'éboulements dans le VERCORS

Application à un surplomb rocheux menaçant la route des gorges de la Bourne
RD 531 PR 18 – CHORANCHE

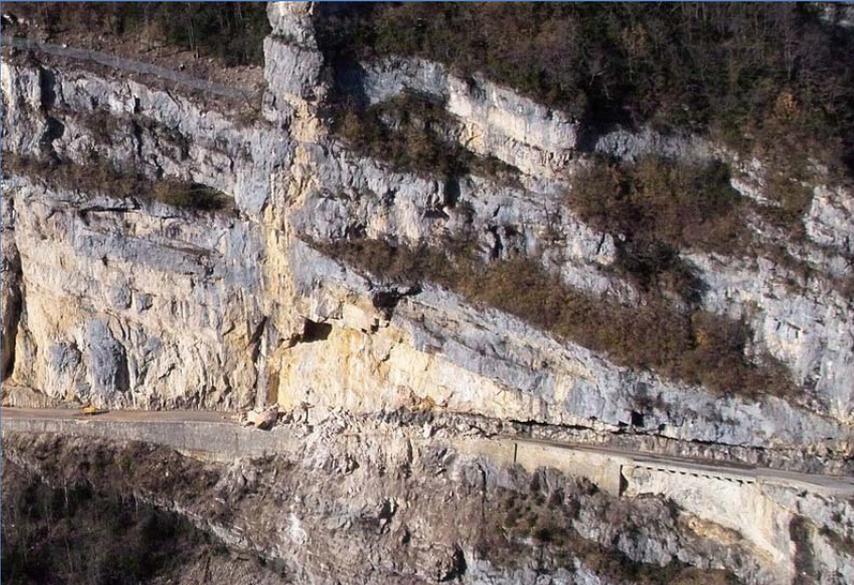
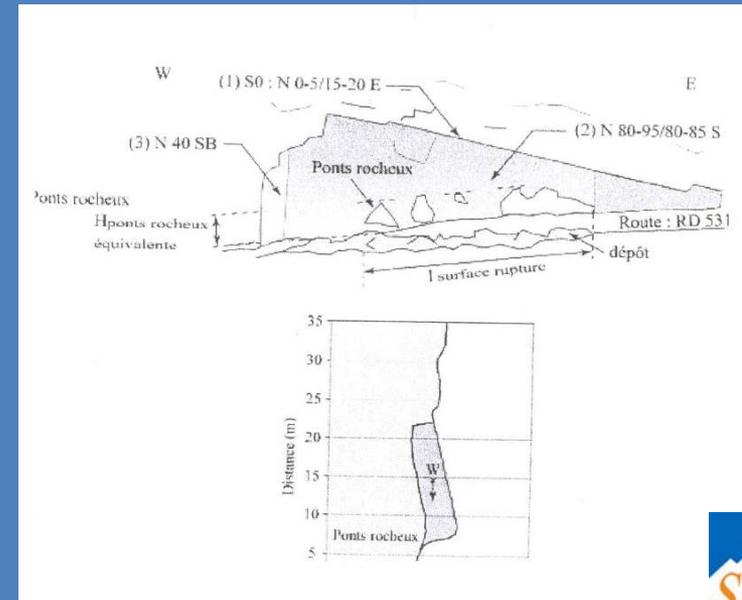
1 – CONTEXTE LOCAL – RAPPEL SUR L'ÉBOULEMENT DU 30.01.2004

- ✓ Rupture brutale d'un panneau rocheux de 2000 m³ en surplomb
 - Epaisseur moyenne = 2.5 m
 - Hauteur maximale = 20 m
 - Longueur = 50 m

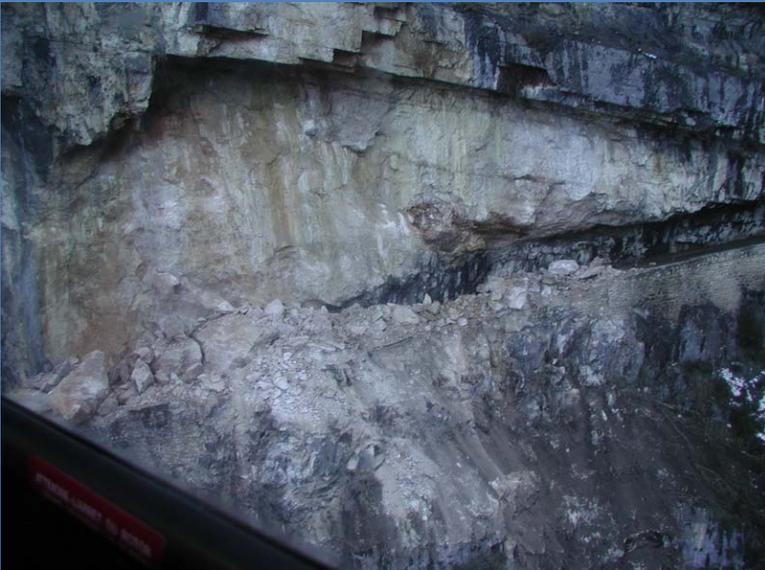
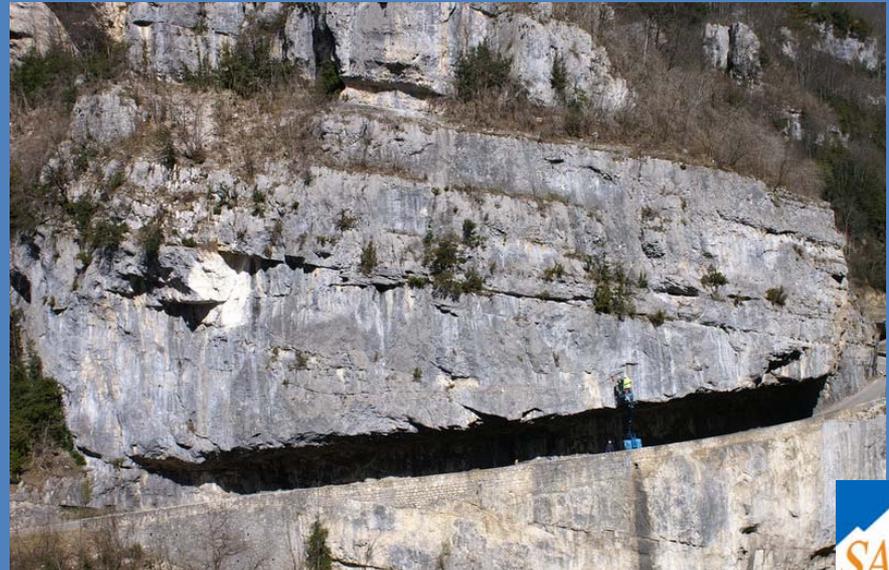
2 - QUELQUES SIMILITUDES INQUIÉTANTES... ZONE JUGÉE FORTEMENT EXPOSÉE

- ✓ Route taillée au sein d'une grande falaise
- ✓ Côté aval, une fracture latérale est bien visible sur les premiers mètres en toit
- ✓ Le banc en surplomb est délimité en tête par un plan de stratification bien marqué, ouvert

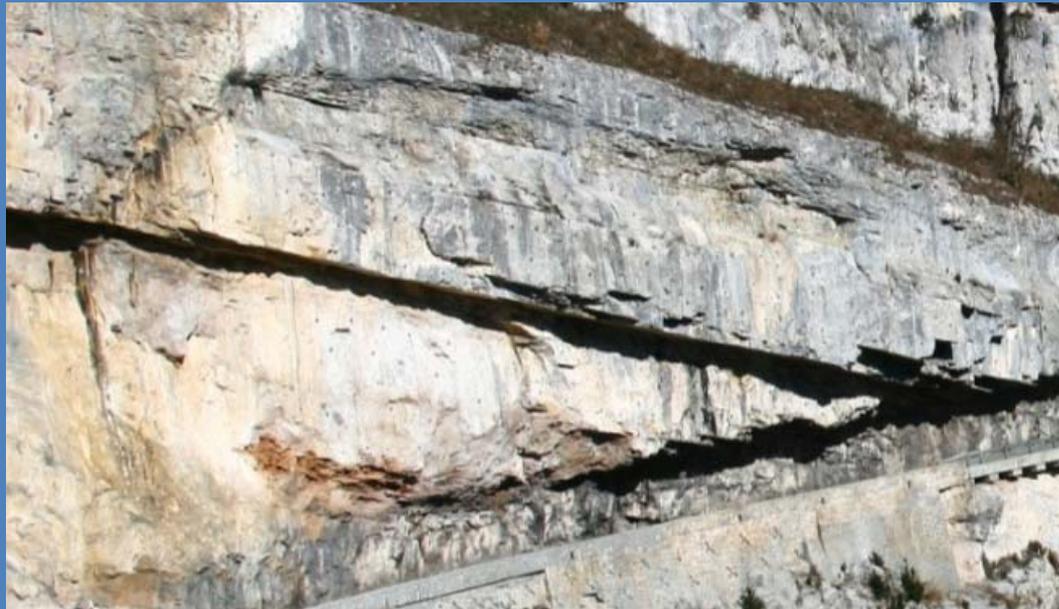
3 – PROPOSITION D'UNE METHODE DE RECONNAISSANCE INNOVANTE

Deux objectifs principaux :

- 1 - Qualifier de manière rationnelle la stabilité d'un compartiment rocheux en affinant la connaissance de sa géométrie et la qualité de son contact avec le massif
- 2 - Optimiser les travaux, leur durée et leur coût

- 1.Reconnaisances géophysiques pour palier à un manque d'information sur la géométrie et la continuité des réseaux de fractures à l'arrière de compartiments identifiés comme étant à risques
- 2.Optimisation des travaux : adaptation des travaux de sécurisation adaptés aux risques en présence
 - Optimisation du coût: 215 000 € au lieu des 600 000 € prévus initialement
 - Réduction des contraintes d'exploitation pour l'exploitant et les usagers

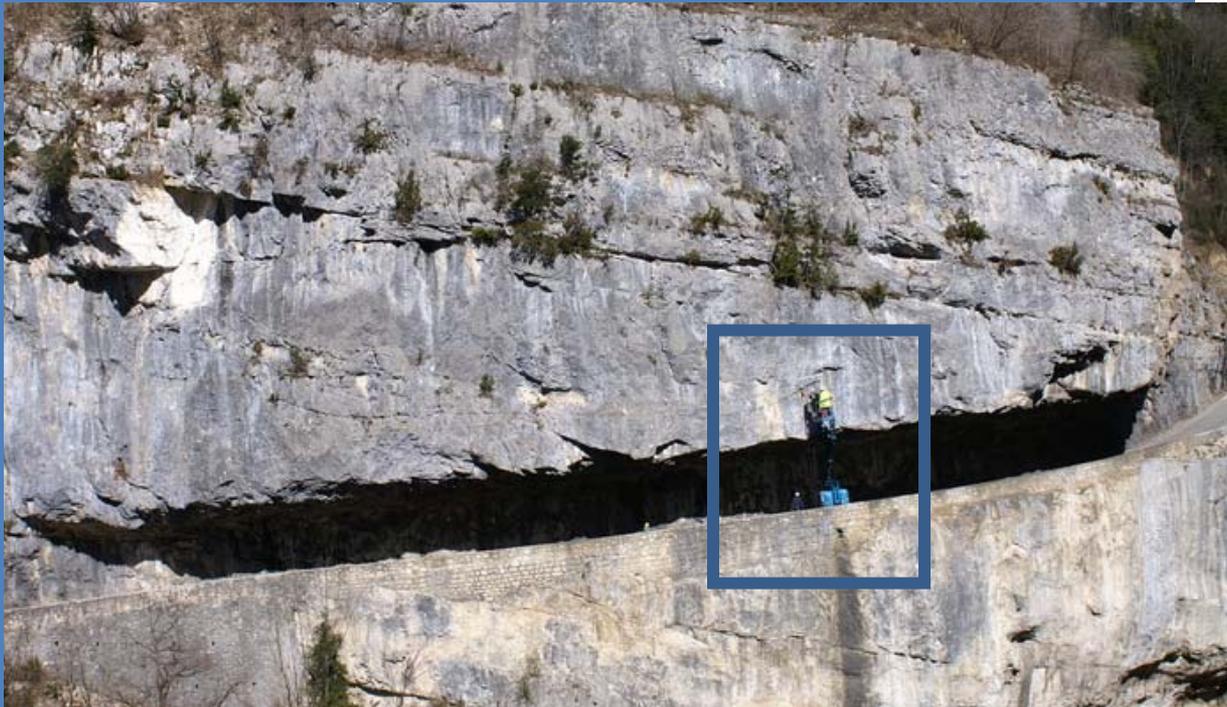
4 – RECONNAISSANCES GEOPHYSIQUES SUR LE TERRAIN

- ✓ Sismique réfraction
- ✓ LIDAR
- ✓ *Radar*

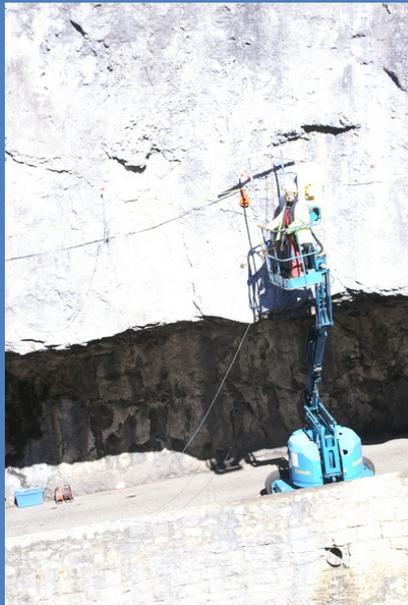
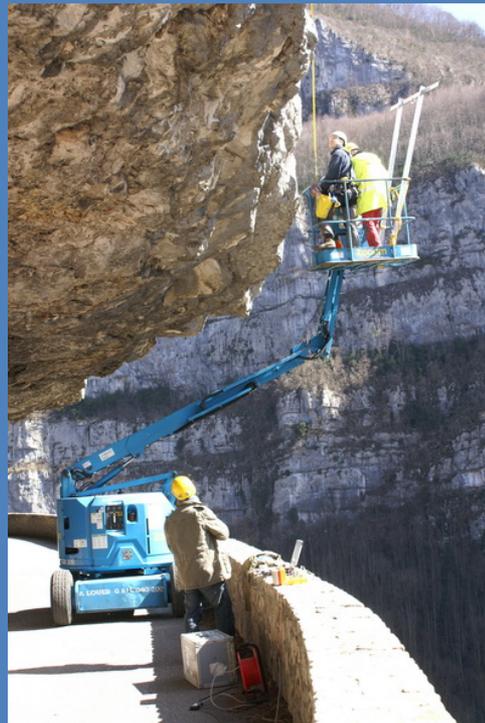
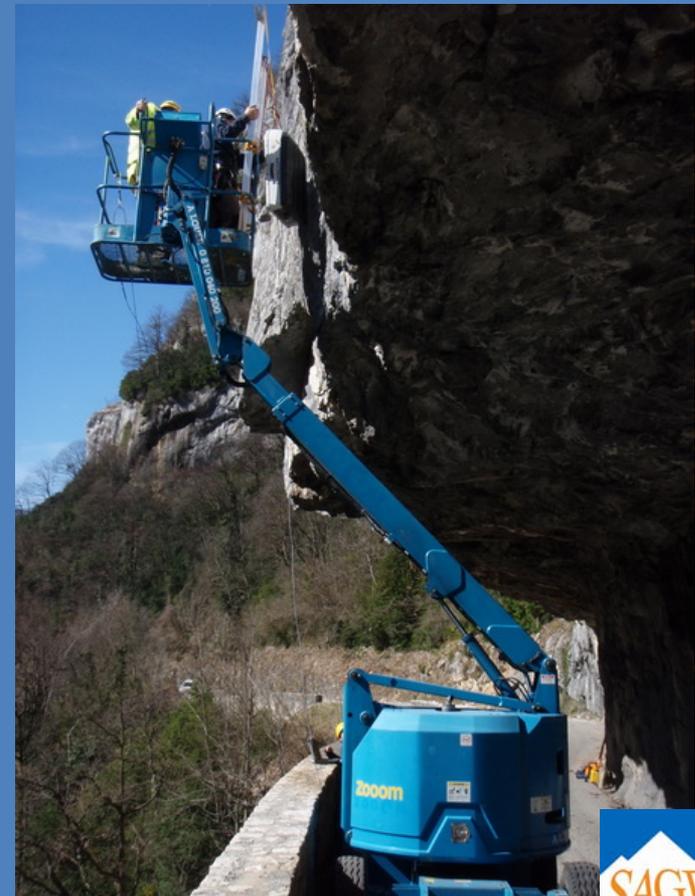
4 – RECONNAISSANCES GEOPHYSIQUES SUR LE TERRAIN

- ✓ Sismique réfraction
- ✓ LIDAR
- ✓ *Radar*

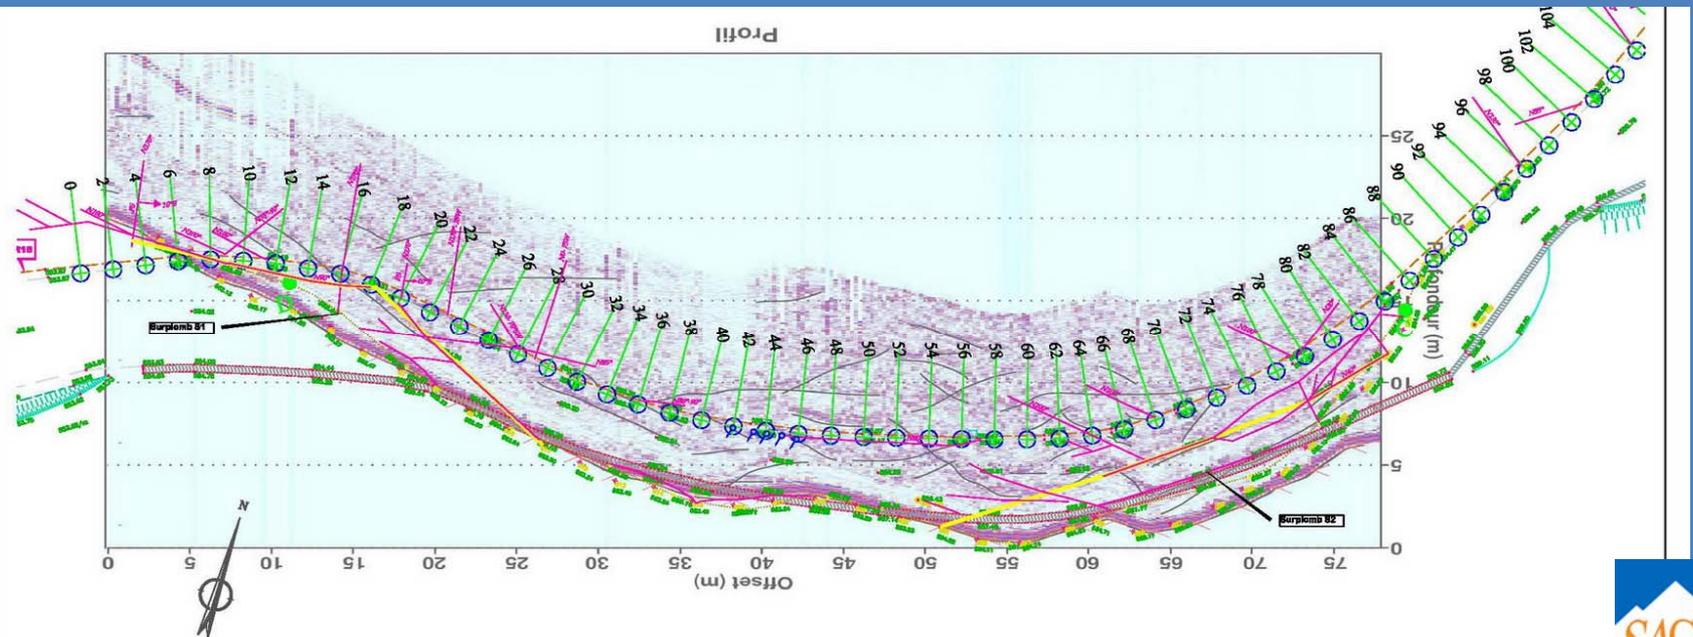
6 – SYNTHÈSE DES RECONNAISSANCES

- ✓ Rupture globale du surplomb écartée
- ✓ Mise en évidence de 2 zones en têtes de l'encorbellement affectées par des fractures → ruptures possibles des surplombs amont (250 m³) et aval (520 m³)
- ✓ Travaux de confortement ciblés sur ces 2 zones

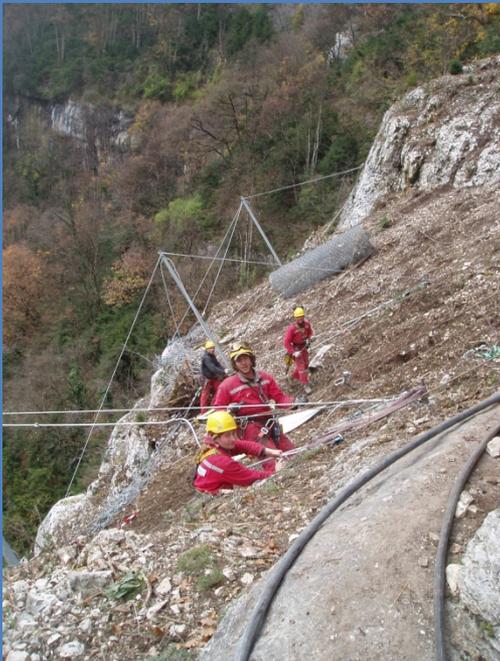
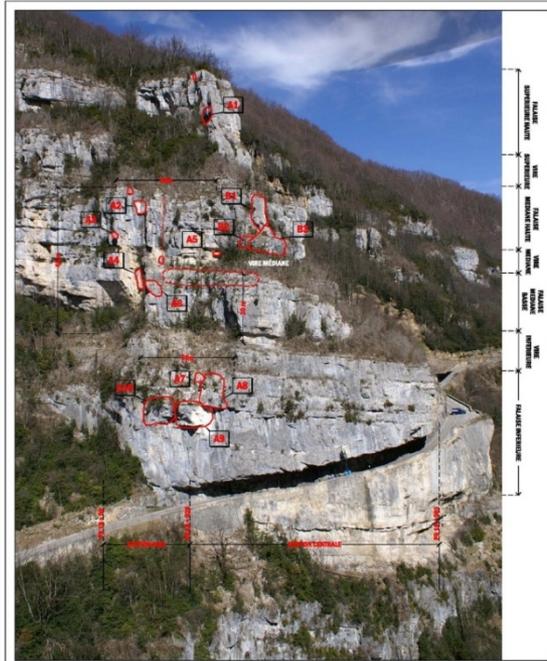
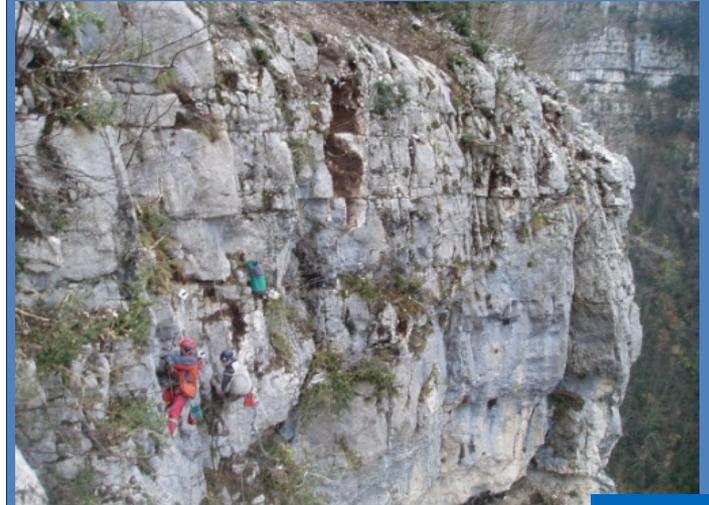
✓ PHASE 1: travaux de protection

- HYDROKARST – automne 2008 – 2 mois – 125 000 € HT
- Type de travaux : purges manuelles, minages, confortement par ancrages, pose d'écrans de filets dynamiques

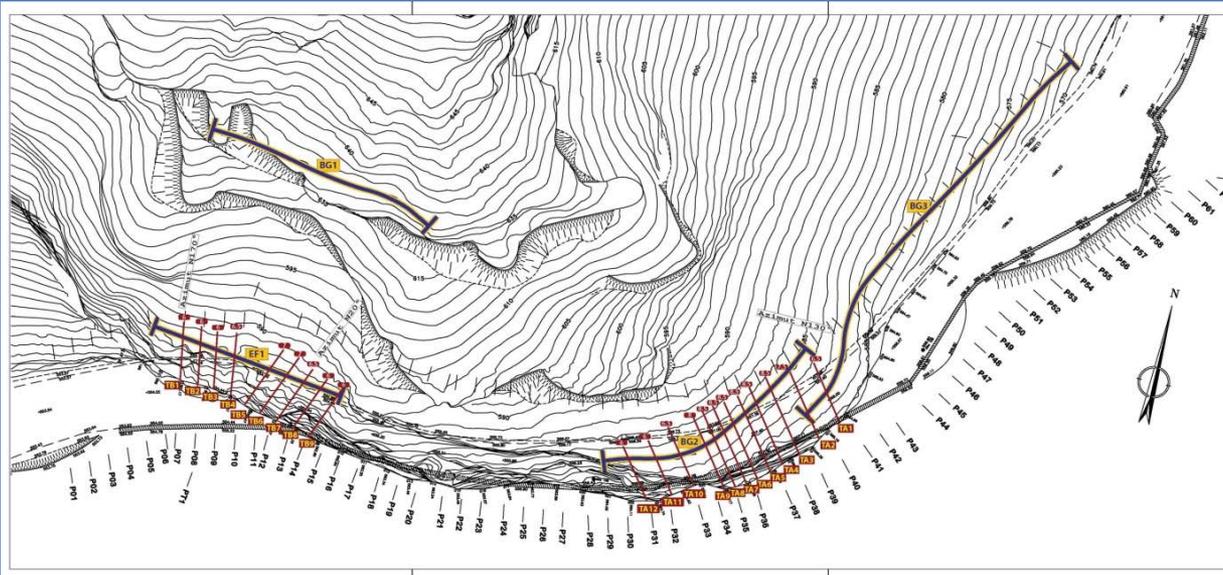
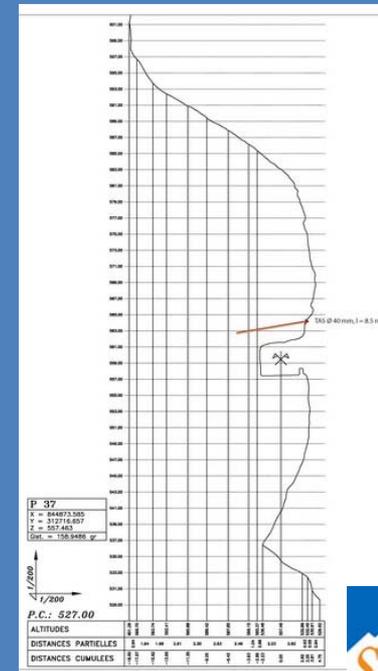
✓ PHASE 2: travaux de confortement

- GTS – printemps 2009 – 2 mois – 90 000 € HT
- Type de travaux : confortement par tirants actifs - tension 70 tonnes (technique permettant de diviser par 3 le nombre de clous), intégration des têtes d'ancrages au rocher par sur-carottage

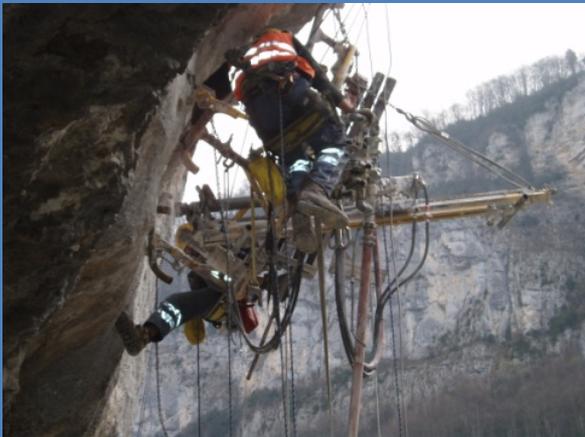
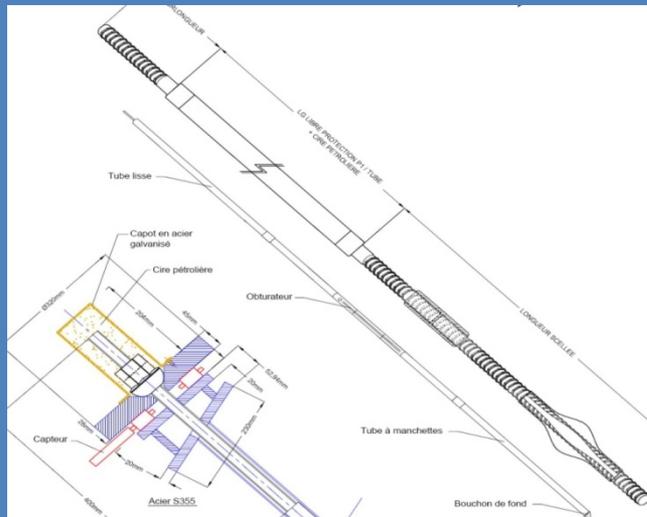
✓ PHASE 2: travaux de confortement

- GTS – printemps 2009 – 2 mois – 90 000 € HT
- Type de travaux : confortement par tirants actifs - tension 70 tonnes (technique permettant de diviser par 3 le nombre de clous), intégration des têtes d'ancrages au rocher par sur-carottage

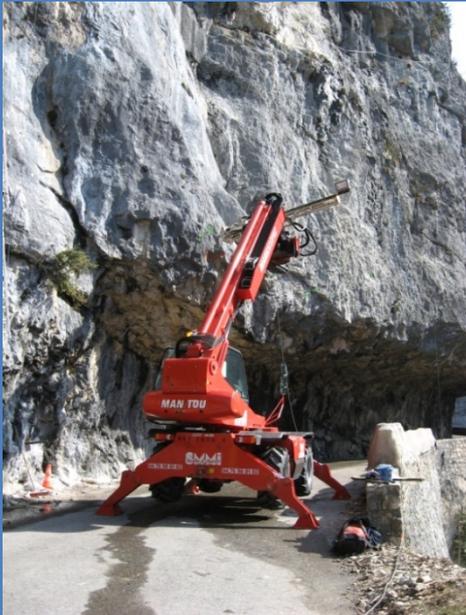
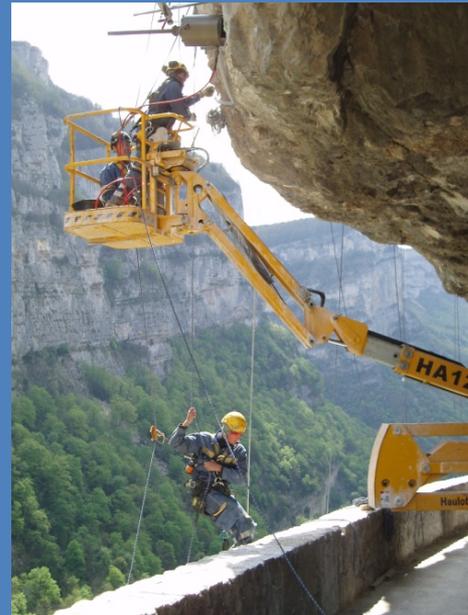
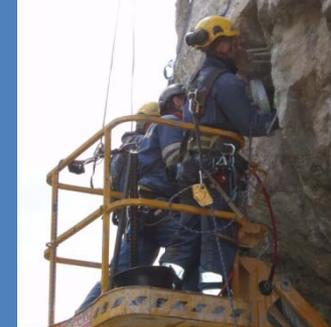
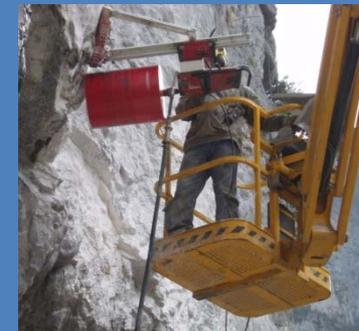
✓ PHASE 2: travaux de confortement

- GTS – printemps 2009 – 2 mois – 90 000 € HT
- Type de travaux : confortement par tirants actifs - tension 70 tonnes (technique permettant de diviser par 3 le nombre de clous), intégration des têtes d'ancrages au rocher par sur-carottage
