Symposium : les ouvrages de protections contre les risques naturels : évolutions et perspectives

8 Juillet 2022

Retour d'expérience sur les crues torrentielles des Alpes-Maritimes de octobre 2020 associées à la tempête Alex : processus géomorphologiques et dommages associés

Guillaume PITON (INRAE ETNA)
Appuyé de nombreux collègues INRAE ETNA, ONF-RTM

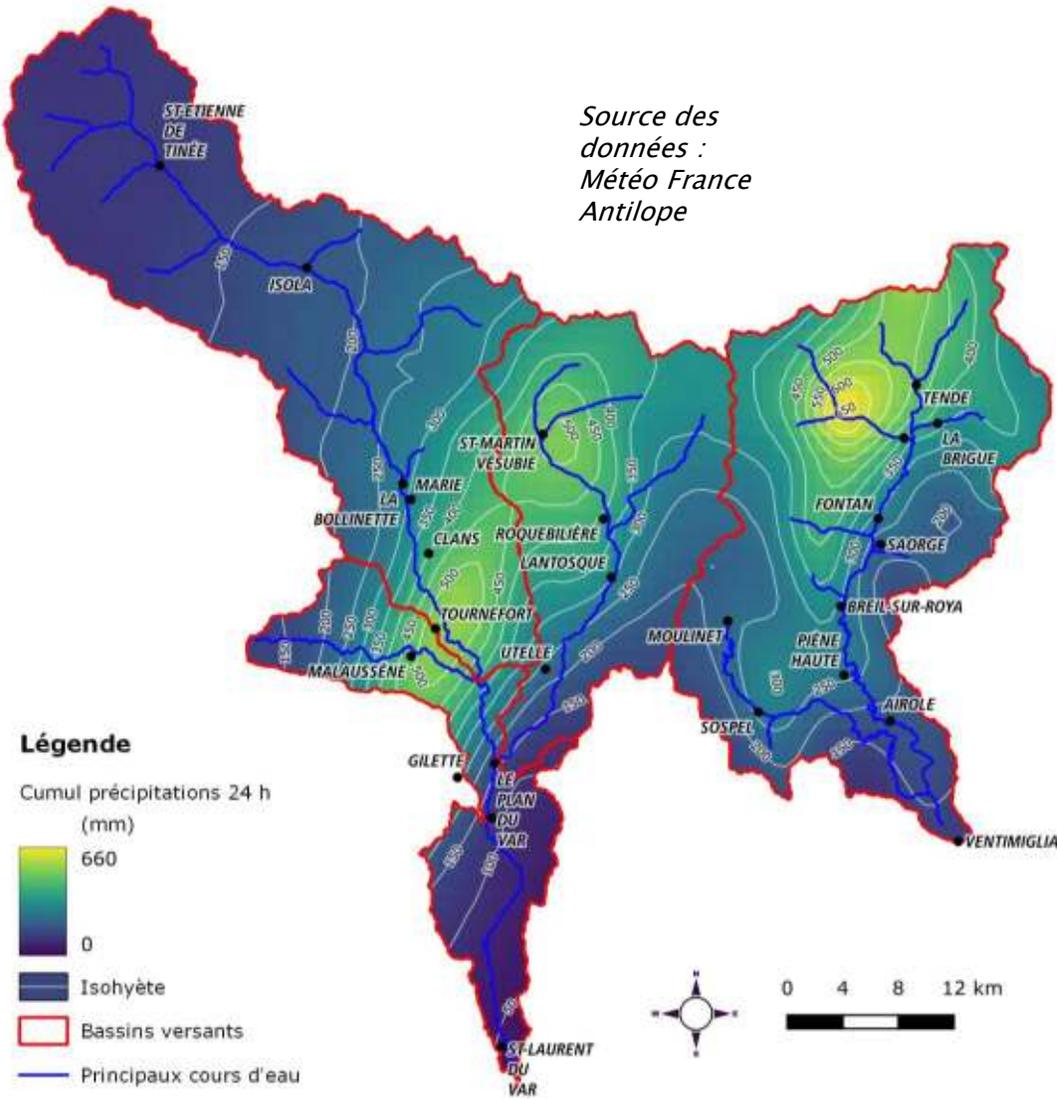
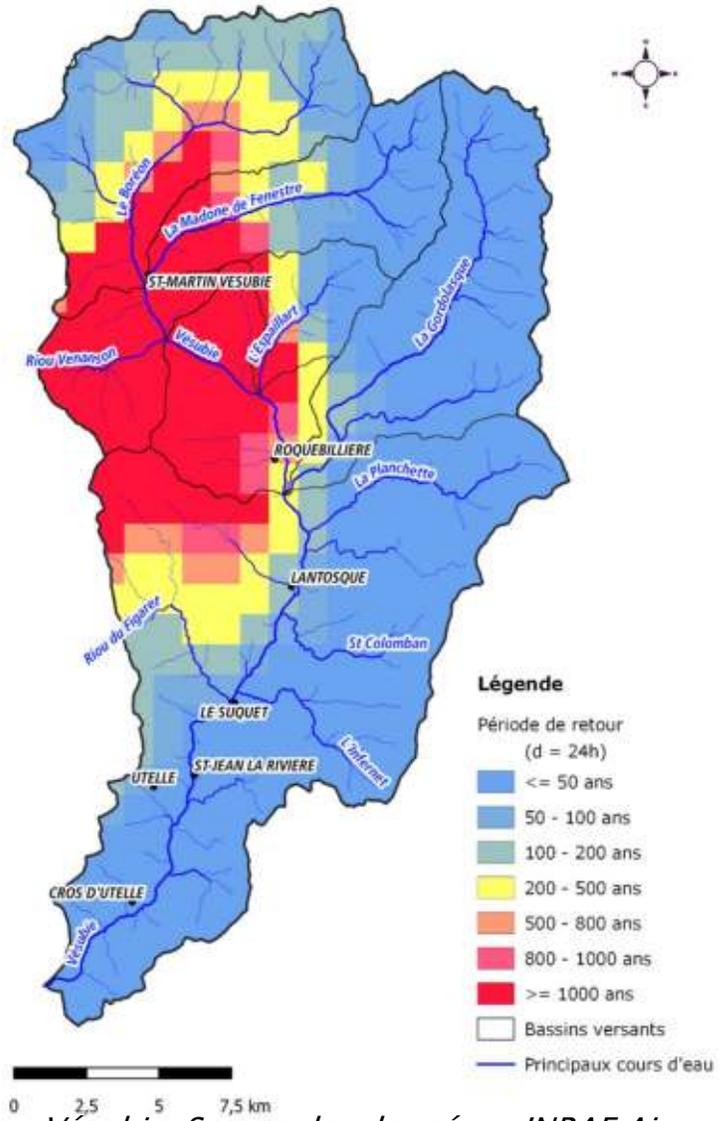
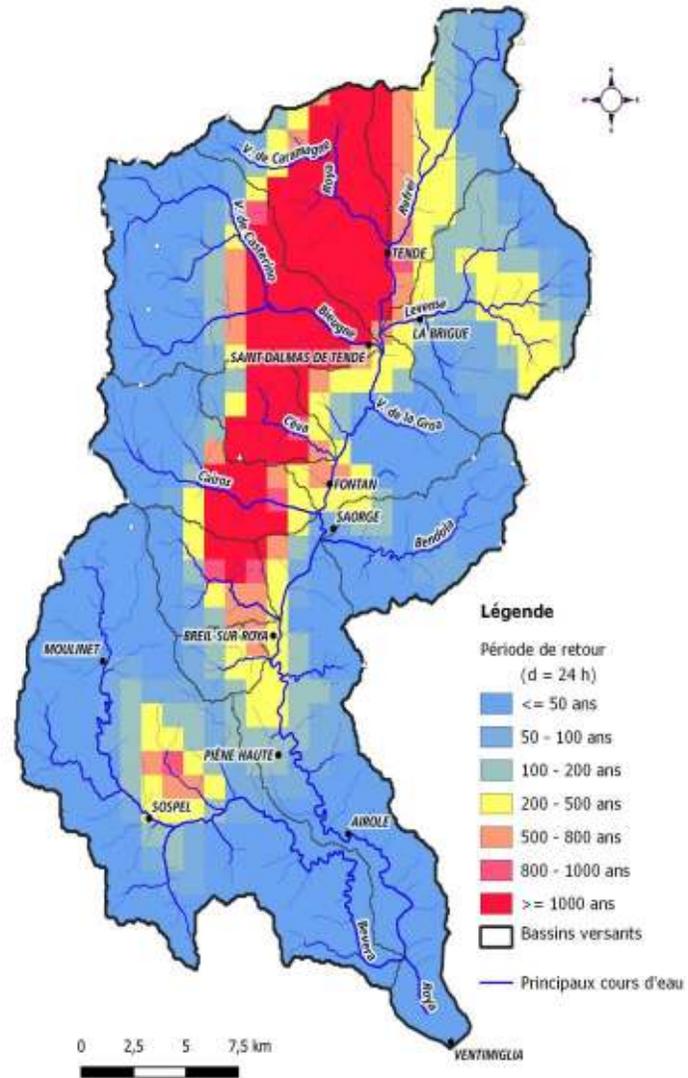
- Des cumuls pluviométriques exceptionnels en Vésubie et Roya avec des périodes de retour $> 1\ 000$ ans pour $d \geq 3h$

Vésubie. Source des données : INRAE Aix

Roya. Source des données : INRAE Aix

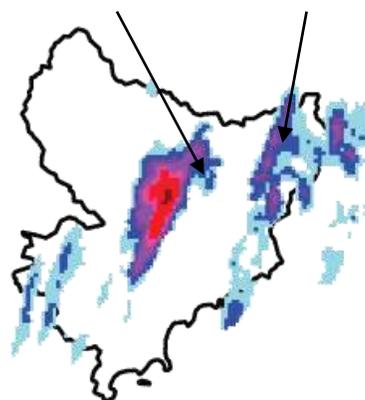
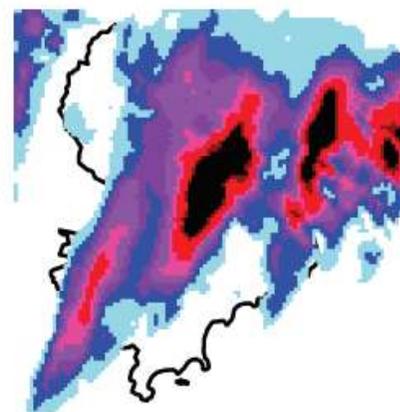
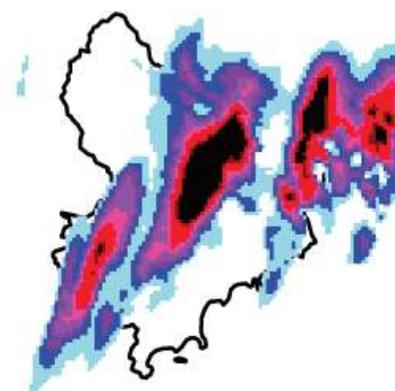
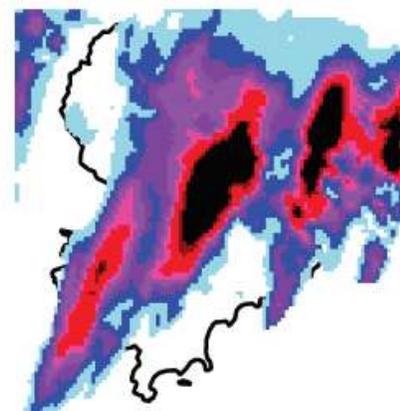
P 01h

P 24h

P 06h

P multi-durées

Analyse by INRAE RECOVER
(comparaison pluies mesurées VS
pluies SHYREG)

➤ Des cumuls pluviométriques exceptionnels en Vésubie et Roya avec des périodes de retour > 1 000 ans pour $d \geq 3h$

Mais aussi pour des durées assez longues: 12h et 24h → les terrains ont été saturés et volumes ruisselés ont été extraordinaires

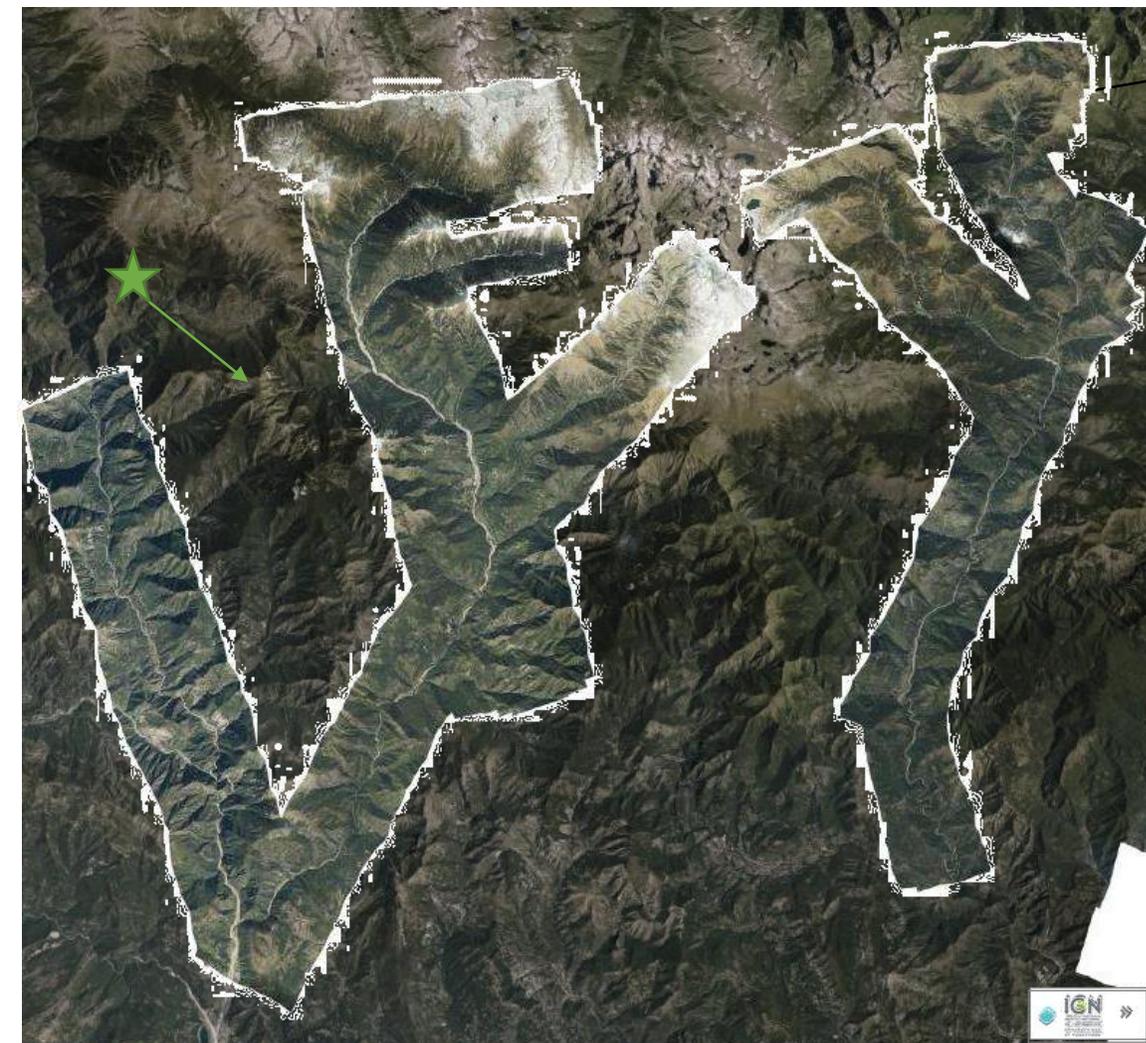
- **Tinée: élargissement marqué en aval des confluences avec les affluents rive droite (vallons d'Ullion et du Monar)**
- **Vésubie: métamorphose fluviale générale, transition en 24h d'un faciès de lit pavé unique à une faciès de tresse 4 fois plus large sur plus de 30 km.**
- **Roya : métamorphose fluviale plus contrainte par le relief et insuffisant à enterrer des gros blocs erratiques pavant le lit**

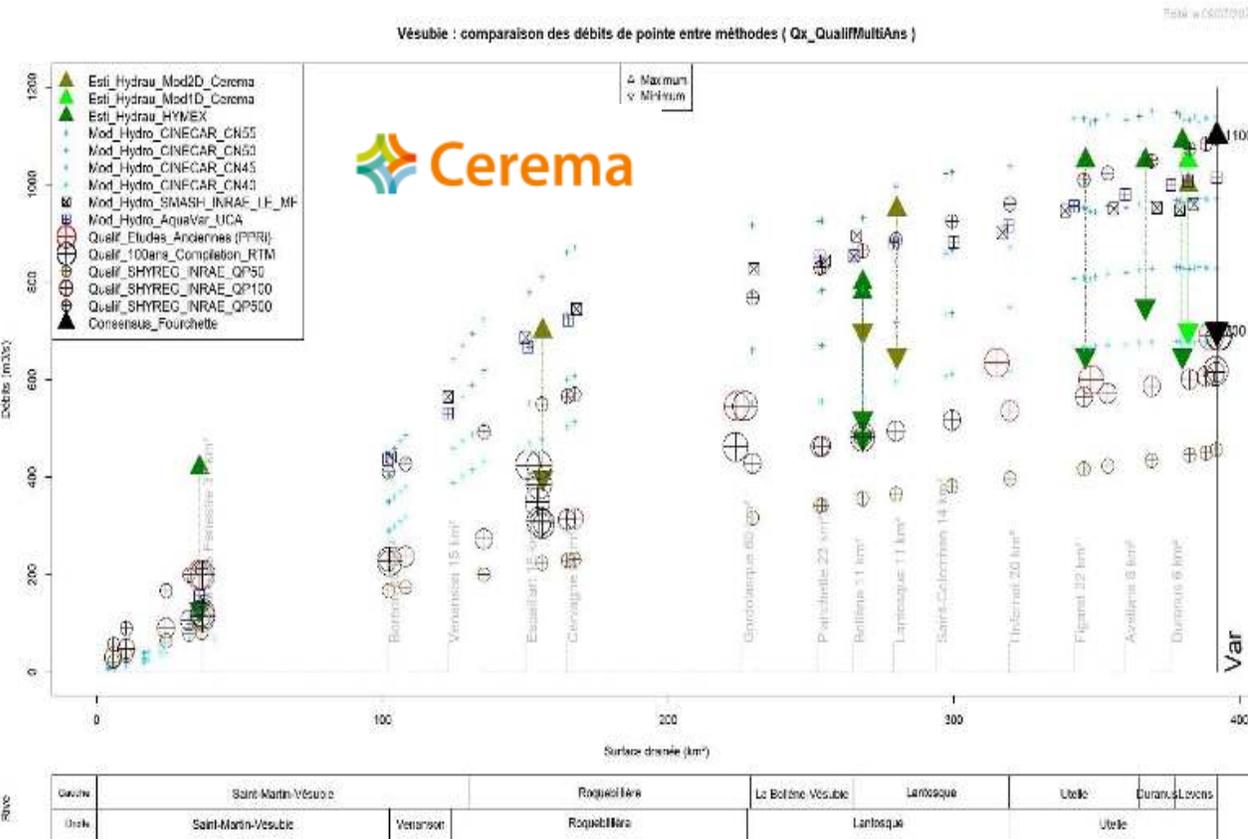
Les débits estimés sont très incertains en raison de la mobilité des lits (en plan et altitude) pendant la crue

- **2 méthodes d'estimation : modèles hydrologiques et méthode hydraulique**
 - Modèles hydrologiques pour la plupart non calés avant crue
 - Méthode hydraulique difficilement applicable sur lits mobiles
- **Vésubie : 700 à 1 100 m³/s à l'exutoire soit T ≈ 100 à 500 ans**
- **Roya : 1 000 à 1 800 m³/s à Breil/Roya soit T ≈ 100 à plus de 500 ans**
- **Incertitudes sur périodes de retour en partie liées à méconnaissance des débits de référence**

Vésubie - Comparaison des estimations de débit de pointe de crue aux estimations de débit de référence pour des périodes de retour de 50, 100 et 500 ans (Source : CEREMA, RETEX technique - Volet Hydrologie)

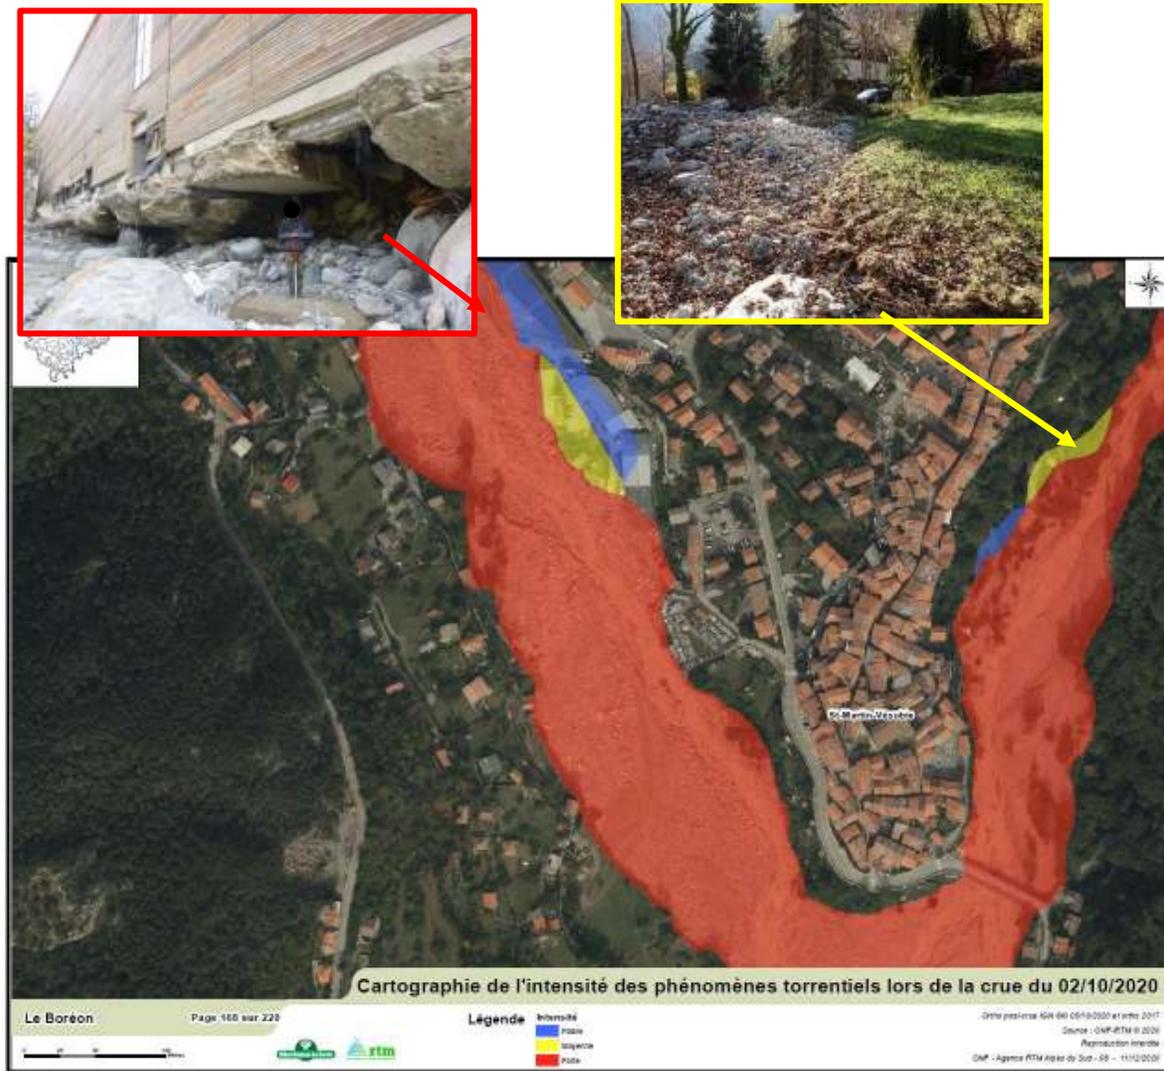
Des phénomènes d'intensité torrentiels forts diversement pris en compte dans les cartes d'aléas préexistantes

Critères d'intensité tiré de Givry & Peteuil 2011. *Construire en montagne : la prise en compte du risque torrentiel*

➤ St-Martin Vesubie :

- 38 % de l'emprise impactée n'est pas dans le zonage PPR
- 24 % de l'emprise impactée n'est pas dans l'AZI

➤ Roquebillière :

- 5 % de l'emprise impactée n'est pas dans l'AZI

➤ Différences en lien avec contexte géomorphologique

- Roquebillière : fond de vallée large. Baisse de pente
➔ tendance naturelle divagations-dépôt lors des crue
- St-Martin Vésubie : fond de vallée + étroit. Terrasses déconnectées perchées à plus de 20 m. surfaces non couvertes = majoritairement élargissement brutal lit et recul terrasses

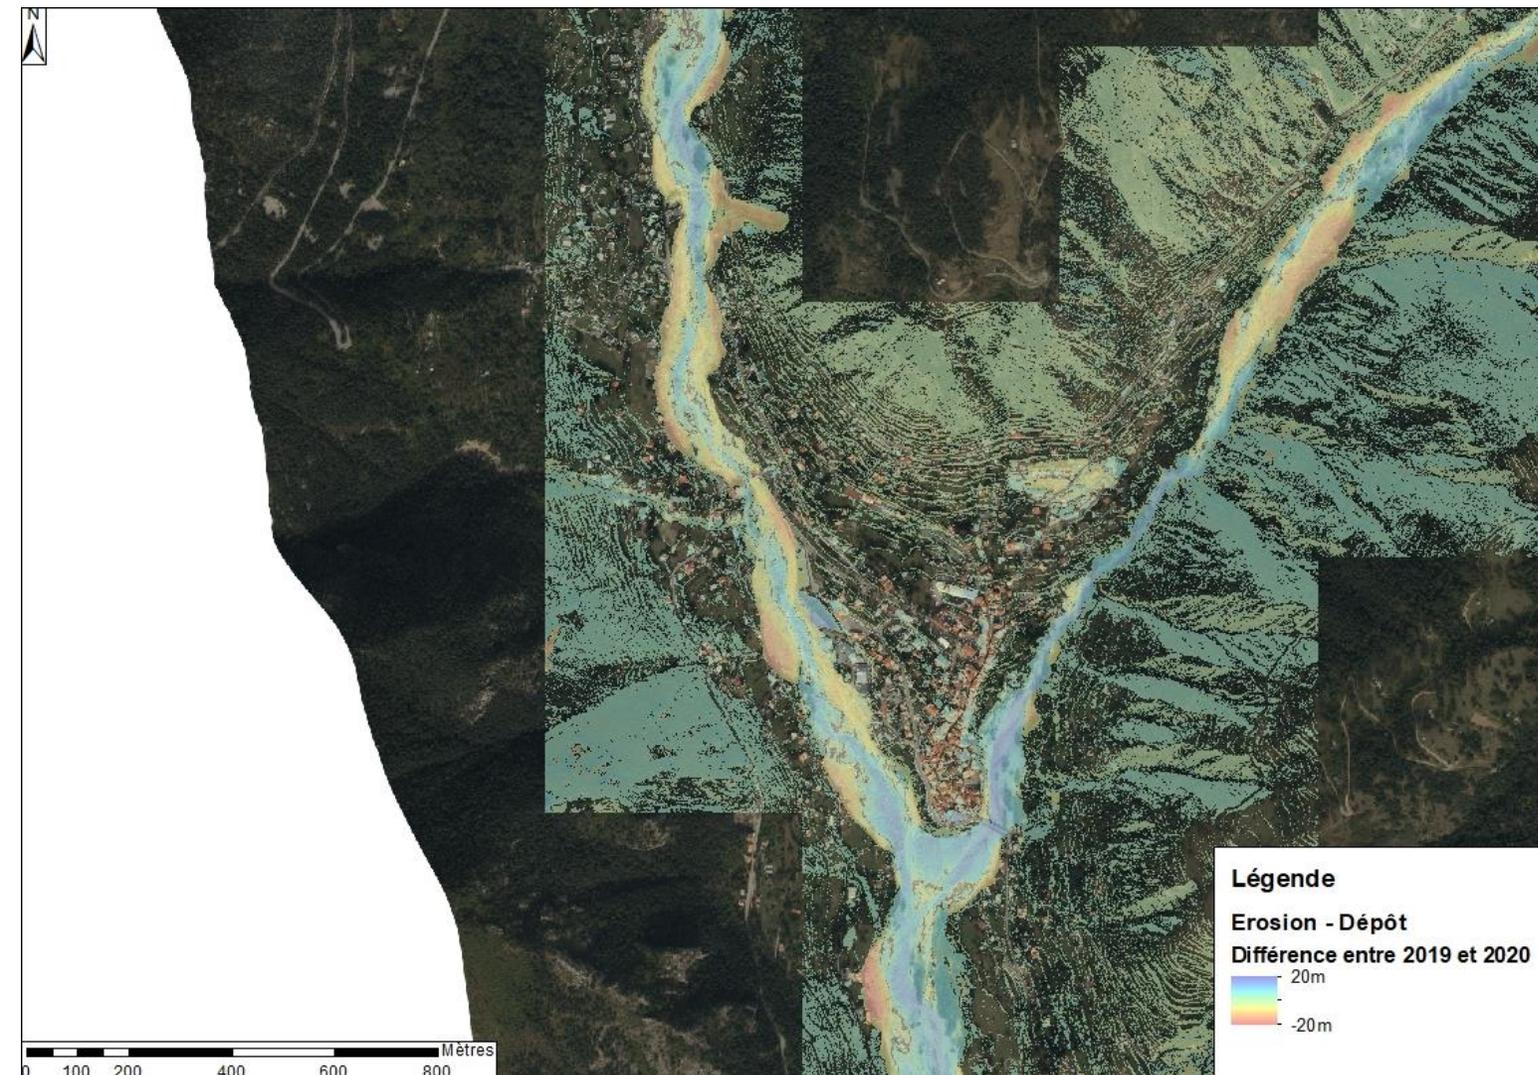
Une mobilisation de matériaux exceptionnelle : 4,4 Mm³ de matériaux érodés, 3,9 Mm³

→ Elevation moyenne du profil en long de 3 m

Erosion - Dépôt
Différence entre 2019 et 2020
20m
-20m

Boréon du barrage à la Vésubie (8,4 km)	
Erosion : 1 358 000 m ³	-161 m ³ /ml
Dépôt : 837 000 m ³	100 m ³ /ml
Bilan : -521 000 m³	-62 m³/ml

Madone (8,3 km)	
Erosion : 990 000 m ³	-119 m ³ /ml
Dépôt : 595 000 m ³	72 m ³ /ml
Bilan : -395 000 m³	-47 m³/ml

Vésubie jusqu'au Suquet (18,7 km)	
Erosion : 1 966 000 m ³	-105 m ³ /ml
Dépôt : 2 286 000 m ³	122 m ³ /ml
Cumul Bilan : 319 000 m³	+17m³/ml

Global y/c Boréon amont	
Erosion : 4 409 000 m ³	/!\ Il faut encore ajouter les affluents (en cours sur projet RITA)
Dépôt : 3 900 000 m ³	
Bilan : -510 000 m³

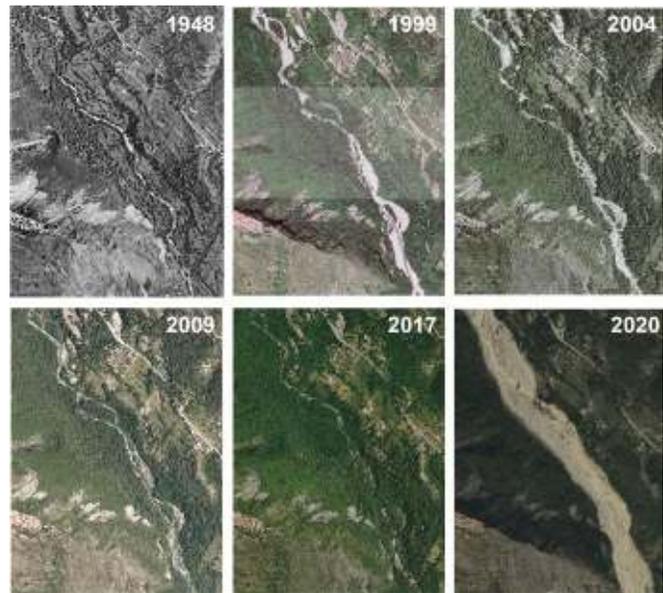
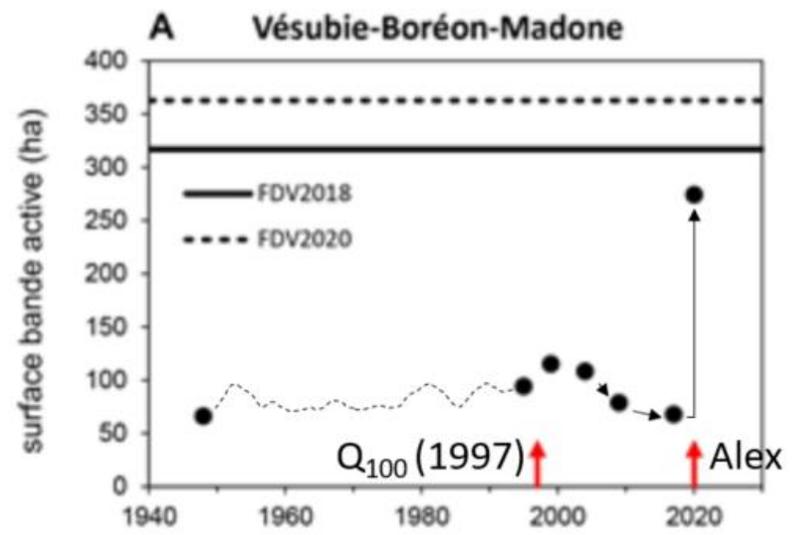
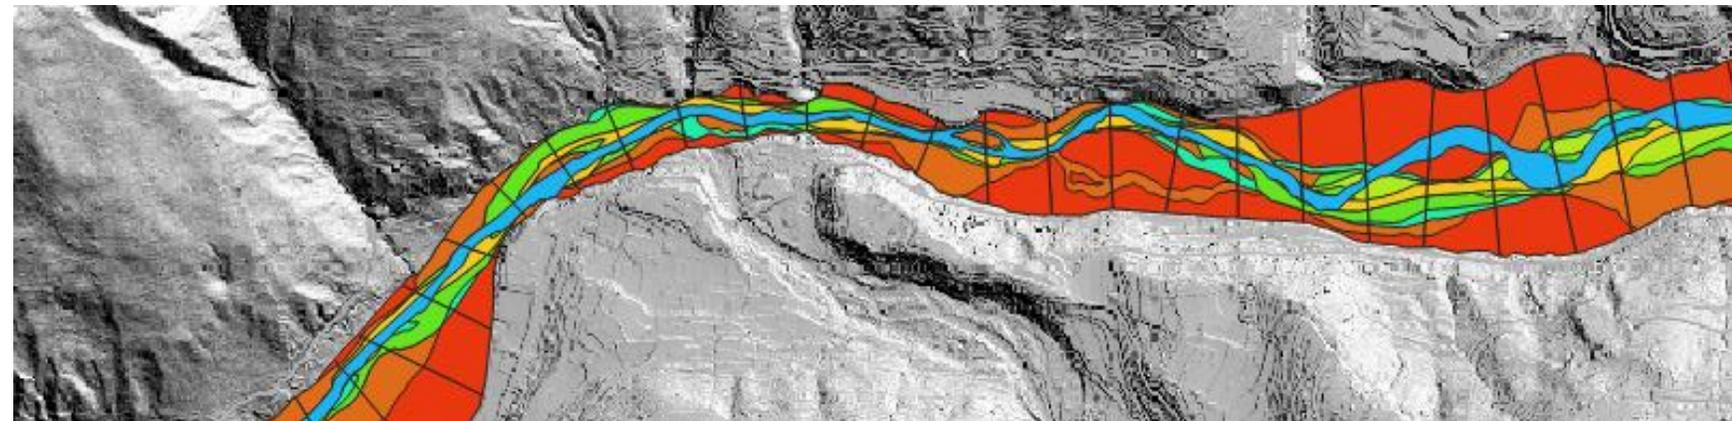
P5 – Évolutions géomorphologiques Taux d'élargissement du lit

Les bandes actives ont explosé brutalement d'un facteur 2 en Roya et 4 en Vésubie. Ex du Boréon

- Analyse diachronique des bandes actives de la Vésubie depuis 1948 sur 35 km
- Cartographie du fond de vallée moderne
- Tempête Alex
 - Emergence d'un tressage sur 35 km "Métamorphose fluviale"
 - Surface de bande active x4 sur Vésubie
 - Effet 10 fois plus intense que la crue centennale de 1997

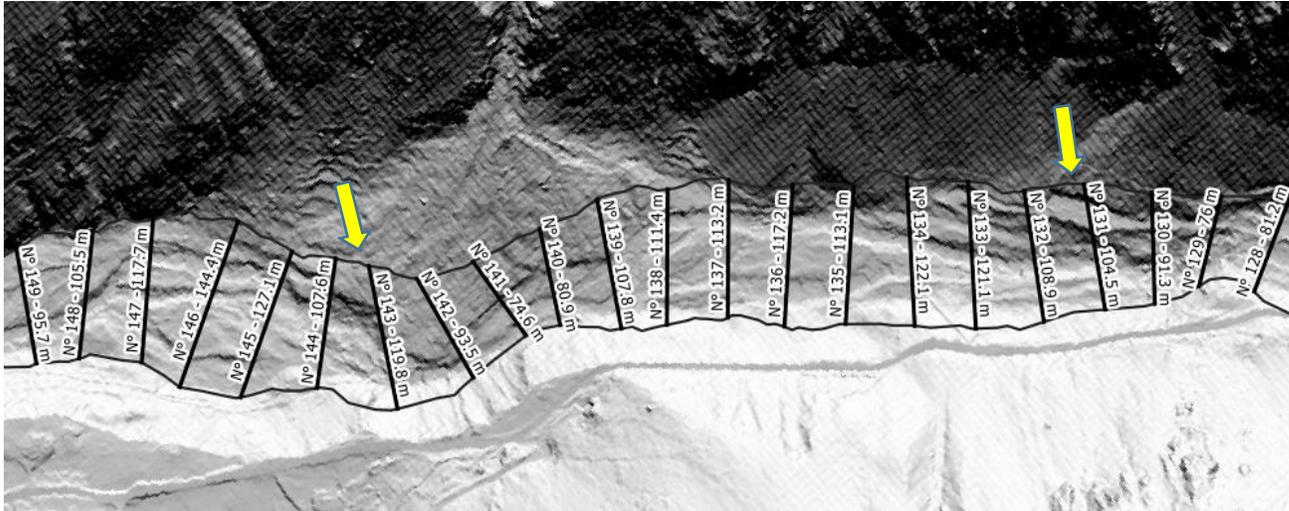
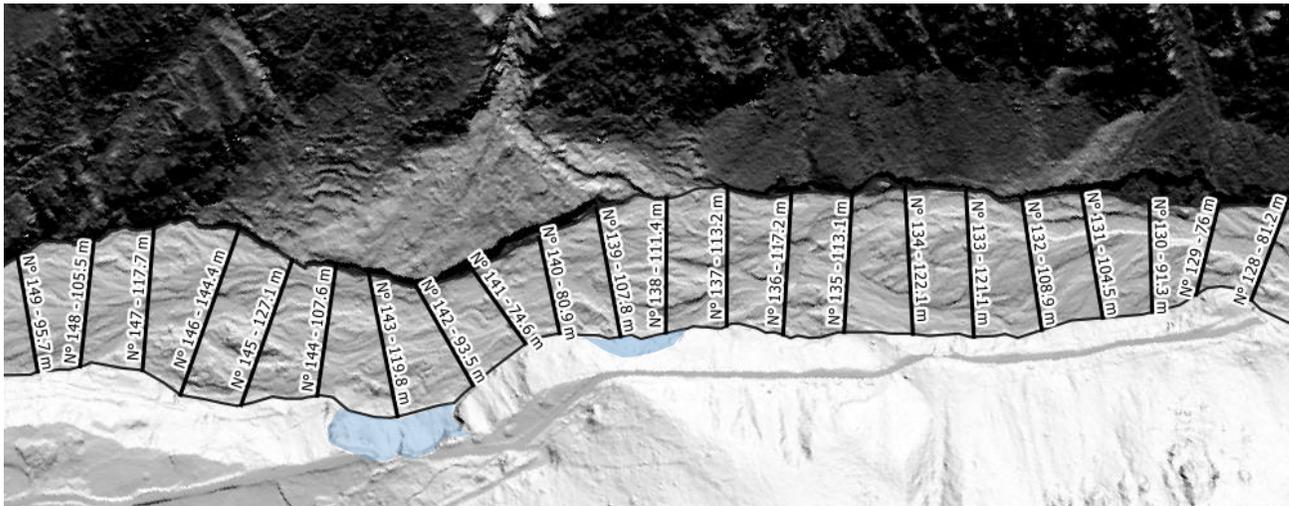
Les contractions du lit ont joué un rôle majeur dans la rehausse des niveaux et l'explosion des bandes actives

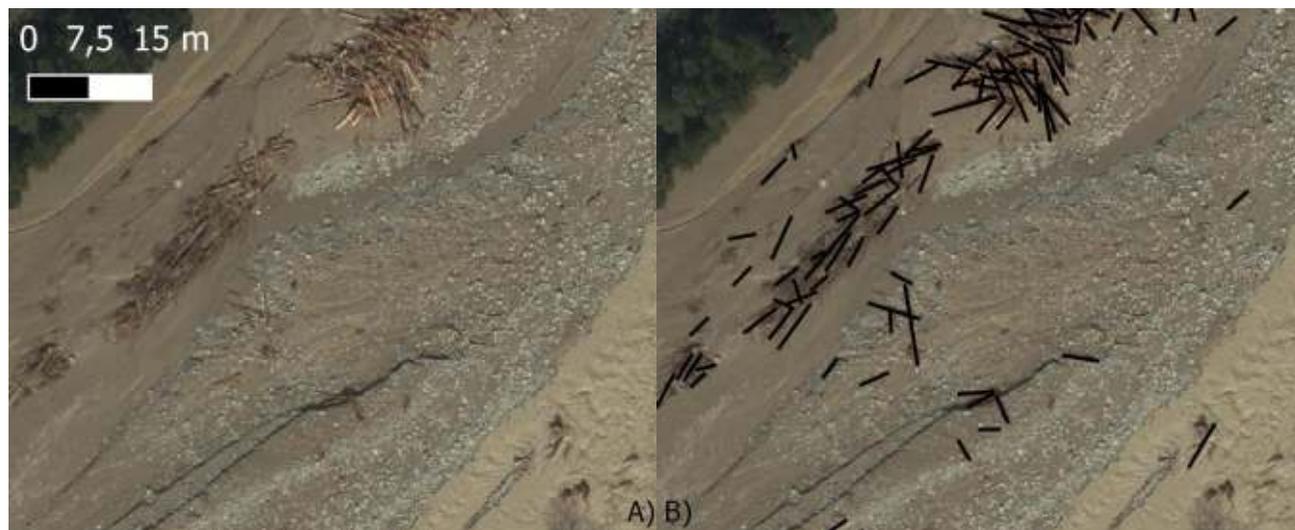
➤ **Zone sources: Croisement BD forêts et bandes actives**

- Vésubie: 193 ha
- Roya: 87 ha

➤ **Analyse des densités de peuplement (90 -170 - 340 m³/ha)**

➤ **Digitalisation des troncs déposés**

- Vésubie: 23 581 pièces – 118 km de troncs – L_{95%} = 12 m
- Roya: 16 868 pièces – 33 km de troncs – L_{95%} = 5 m

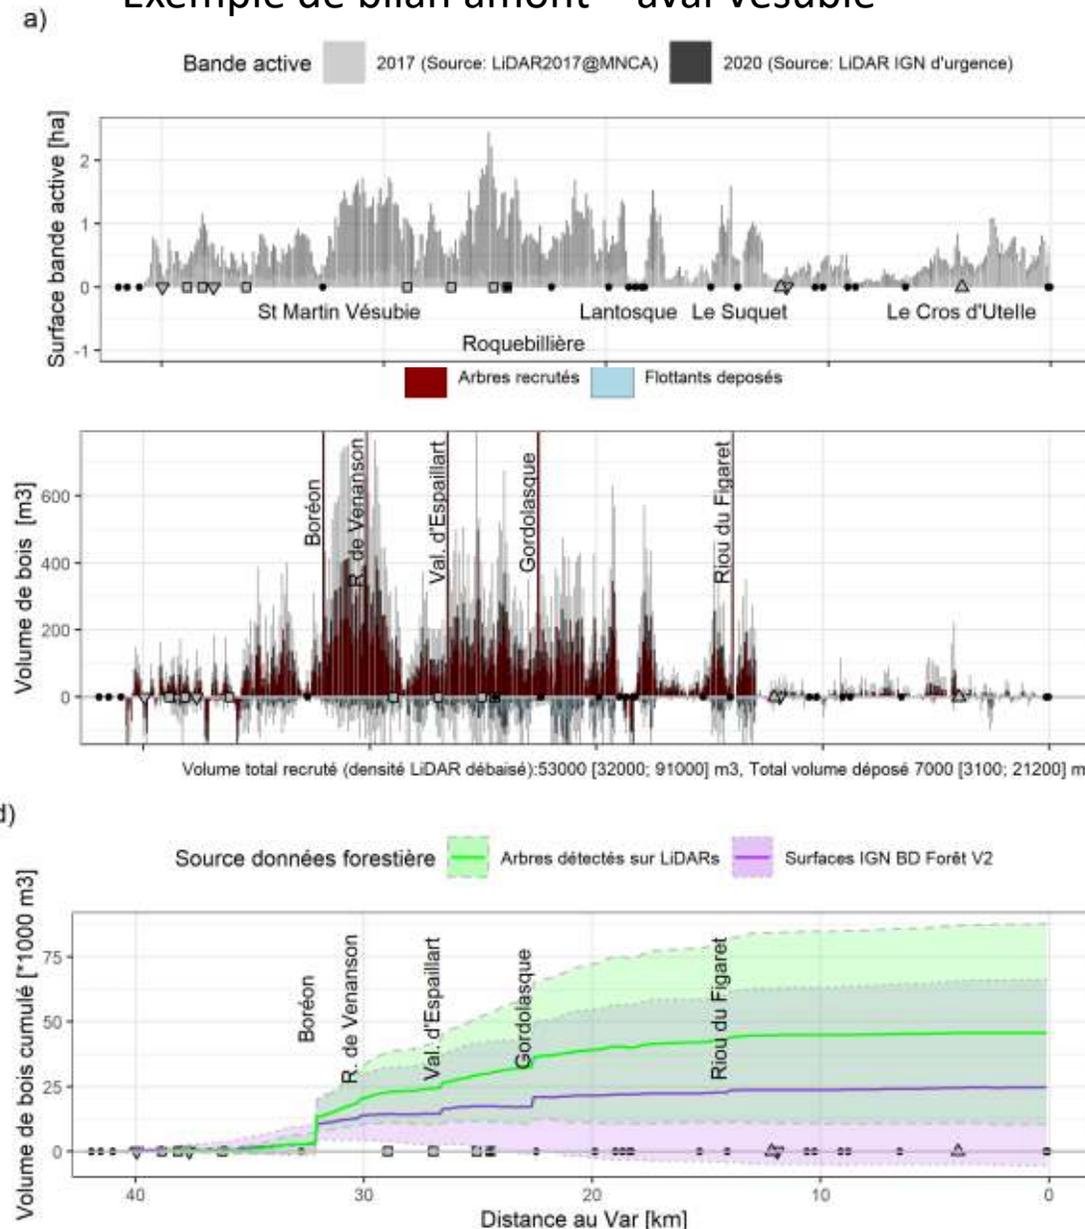
Exemple de bilan amont – aval Vésubie

➤ **Bilan:**

- Apports: Vésubie 52 000 m³ / Roya : 18 000 m³
- Dépôts: Vésubie: 7000 m³ / Roya : 900 m³

Export total tempête Alex: ≈ 62 000 m³ de bois flottants
(gamme d'incertitude: *2 - /2)

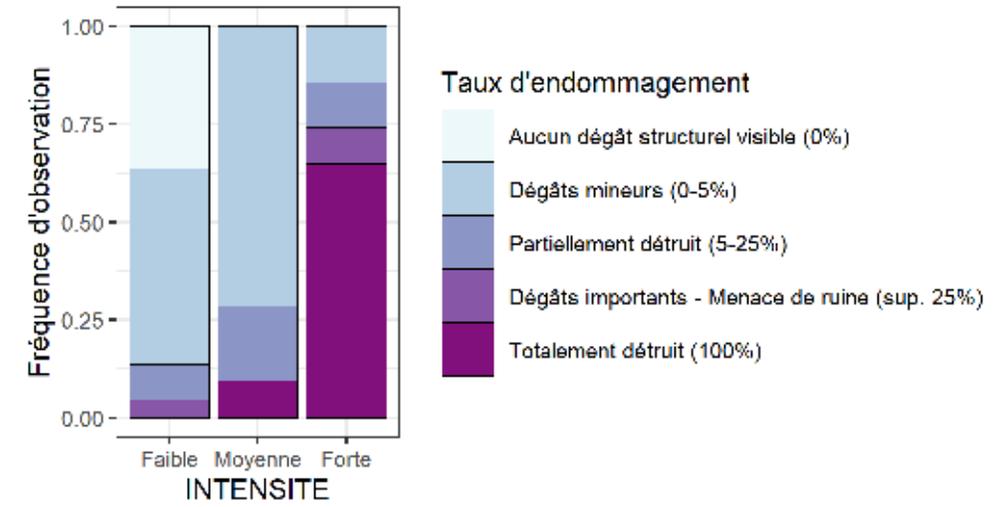
Dommages aux bâtis = f(Intensité) : n=289

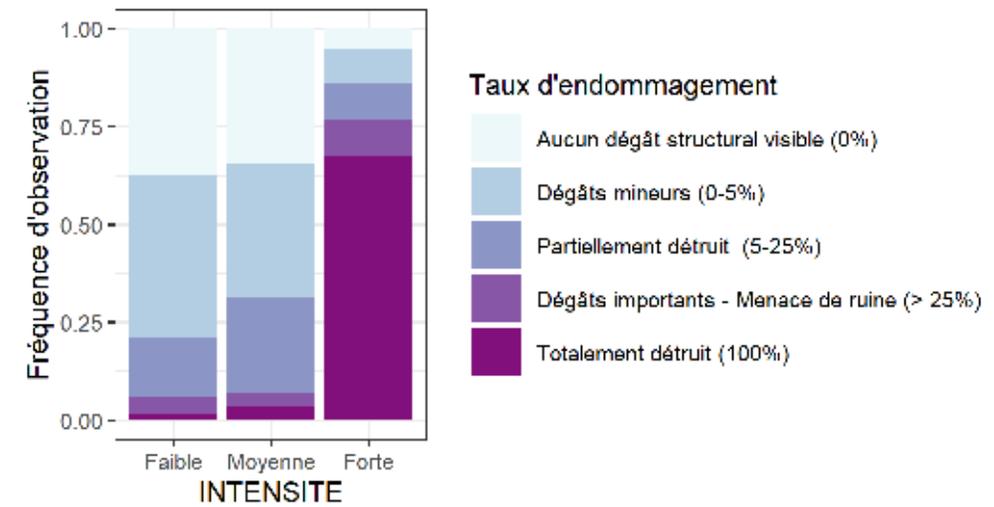
Dommages aux ponts = f(B/L_{95%}) : n=140

Dommages aux routes = f(Intensité) : n=404, L = 25,8 km

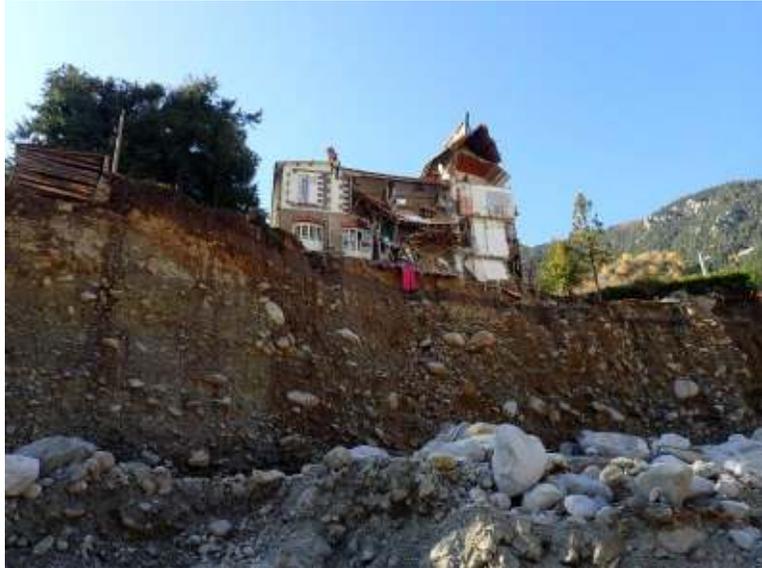
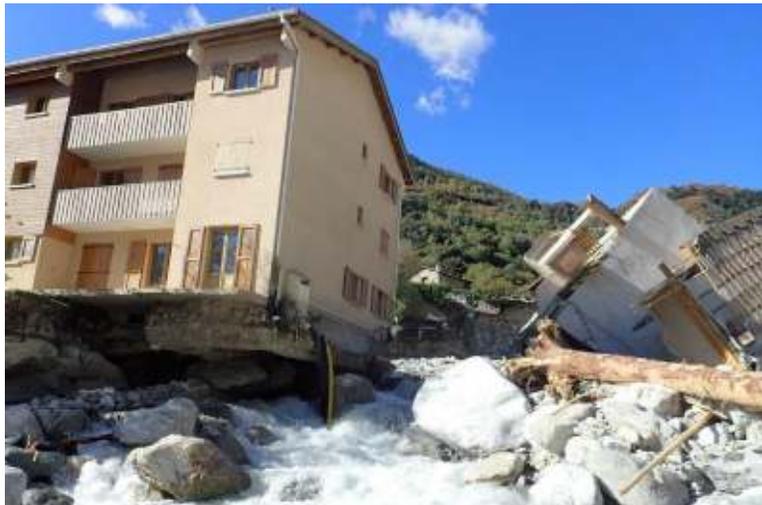
Analyse en cours. 175 bâtiments détruits par la crue Alex + env. 200 bâtiments avec dommages divers

- **Analyse en cours à partir des relevés des désordres sur les bâtis, ponts et routes**
- **Répartition géographique destruction bâtis :**
 - Vésubie : 55 %
 - Roya : 42 %
 - Tinée : 3 %
- **Destructions et dommages souvent liés à l'affouillement des fondations**

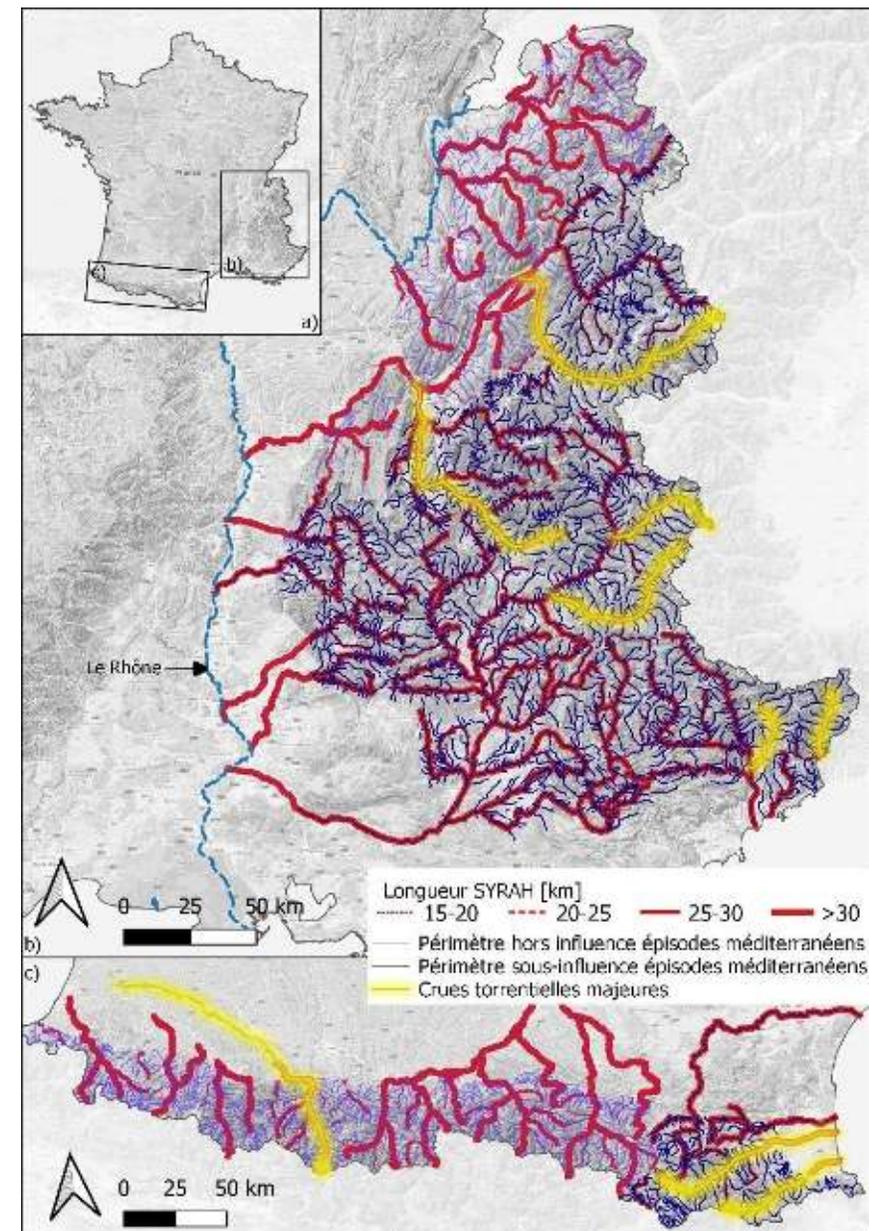
- Sur les pluies (INRAE RECOVER) → $T > 1000$ ans sur de nombreux secteurs
- Sur les débits de pointe (RetEx volet hydrologie) → $T \approx 100 - 1000$ ans suivant les secteurs, approche peu adaptée au contexte torrentiel
- Développement d'une approche historico-géomorphologique simple
 - $Proba = 1 / T = N / (M \times D)$
 - $N = 8$ à 9 crues torrentielles majeures concernant des vallées entières
 - $M = 49$ à 94 vallées (> 25 km, pente $> 0.2\%$)
 - $N = 8$ à 9 crues torrentielles majeures concernant des vallées entières
→ $T = 600$ à 1000 ans

NOM	DATE	PRÉCIPITATIONS [MM]	VICTIMES
1: DRAC	Septembre et Octobre 1928	335 mm en 5 jours (25-29 sept.) à La Chapelle-en-Valgaudemar (05)	
2: TECH	Octobre 1940	1000 mm (le 17 oct.), 1930 mm en 5 jours à Saint Laurent-De-Cerdans (66)	57

3: TET	Octobre 1940	300 à 400 mm en 1 j, 600-700 mm à proximité de la crête de Canigou	
4: GUIL	Juin 1957	202 mm sur 1 jour (le 13 juin) - 319 mm sur 7 jours à Abriès (05) + forte fonte nivale	2
5 : UBAYE	Juin 1957	154 mm sur 1 jour (le 13 juin) - 183 mm sur 3 jours à Fouillouse (probablement > 250 mm sur la haute vallée) + forte fonte nivale

6: ARC	Juin 1957	204 mm (le 13 juin) - 434 mm en 5 jours à Avérole à Bessans (73)	
7: BASTAN + GAVE DE PAU	Juin 2013	De l'ordre de 110 à 180 mm en moins de 48 heures sur le relief central des Pyrénées + forte fonte nivale	2

8: ROYA	Octobre 2020	663 mm en 24 h aux Mesches (poste EDF) dont 337 mm en 6 h	6
9: VÉSUBIE	Octobre 2020	500 mm en 24 h à Saint-Martin-de-Vésubie (poste EDF)	12

- ✓ Conserver ou aménager une section d'écoulement suffisante
- ✓ Préserver des zones de régulation de transport solide
- ✓ Augmenter la portée des ouvrages de franchissement à reconstruire et prévoir en amont et en aval des protections et des entonnements très progressifs
- ✓ Protections indispensables de tous les enjeux sensibles qu'il faut conserver ou à reconstruire (zones bâties, routes...) - Bien protéger contre l'affouillement
- ✓ Prendre en compte différents scénarios d'évolution prévisible : engravement potentiel supplémentaire en cas de nouvelles crues fortement chargées en matériaux, ré-incision des lits à moyen ou long terme
- ✓ Prendre en compte les flottants et leurs effets

- Importance d'une réflexion globale pour la cohérence des choix de réaménagement et de protection
- Nécessité d'engager des études hydrauliques approfondies, notamment pour apprécier les évolutions du fond du lit lors des prochains événements
- Prendre des revanches (marges de sécurité) suffisamment importantes pour prendre en compte des évolutions qui restent difficiles à quantifier précisément
