Parc naturel régional du Queyras Bassin versant du Guil

Territoire Alpin de Gestion Intégrée des Risques Naturels

Réunion annuelle GIRM – SDA
Mardi 29 novembre 2022

Le TAGIRN « BV Guil »

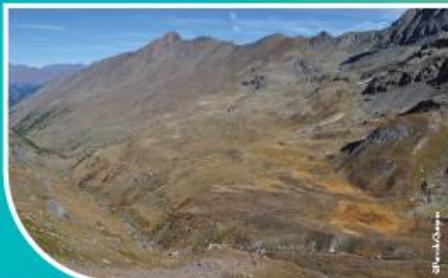
Les sources du Guil, dans le cirque du lac Lebio, au sein de la Réserve naturelle nationale de Ristolas, Mont-Viso.

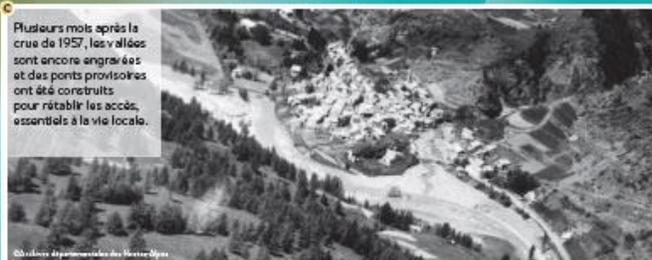
Plusieurs mois après la crue de 1957, les vallées sont encore engravées et des ponts provisoires ont été construits pour rétablir les accès, essentiels à la vie locale.

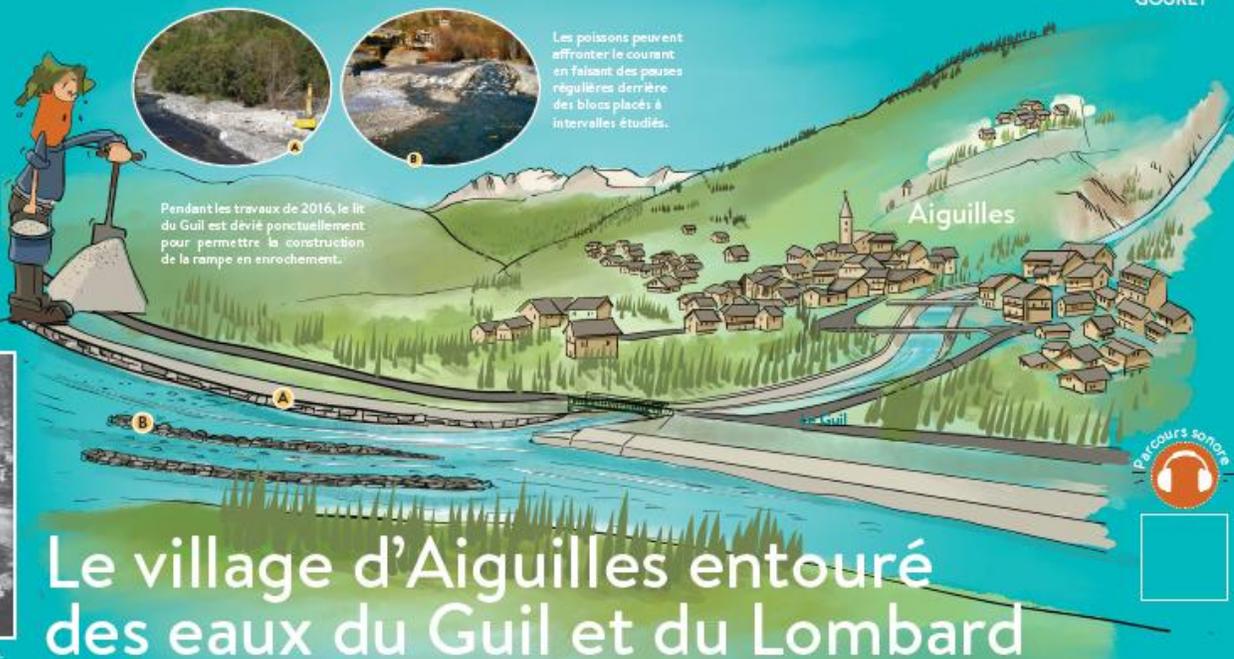
Pendant les travaux de 2016, le lit du Guil est dévié ponctuellement pour permettre la construction de la rampe en enrochement.

Les poissons peuvent affronter le courant en faisant des pauses régulières derrière des blocs placés à intervalles étudiés.

Suite aux crues de 2000 et aux curages post-crue dans la plaine des Ribes, le lit du Guil s'est enfoncé, créant une chute de l'ordre de 2 m au niveau du seuil, à la confluence avec le torrent du Lombard. Ainsi, à l'automne 2016, le Département des Hautes-Alpes réalise des travaux de restauration de la continuité écologique visant à assurer la migration des espèces piscicoles. Une rampe en pente douce est créée en rive gauche, pour supprimer la chute et casser les vitesses d'écoulement.

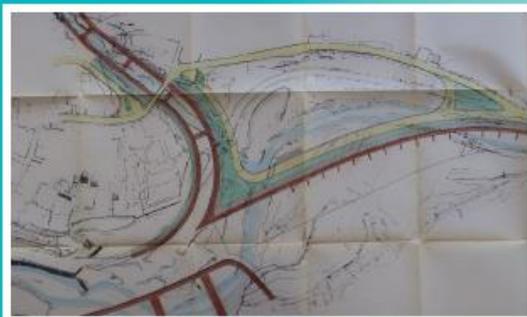
Plan détaillé de l'aménagement de la confluence du Lombard et du Guil en 1960.

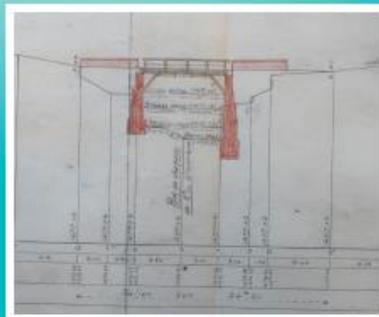
Pour construire un pont sur le Lombard, les ingénieurs prirent en considération les éventuels débordements du torrent en prévoyant une ouverture importante (8 m) et des fondations renforcées.

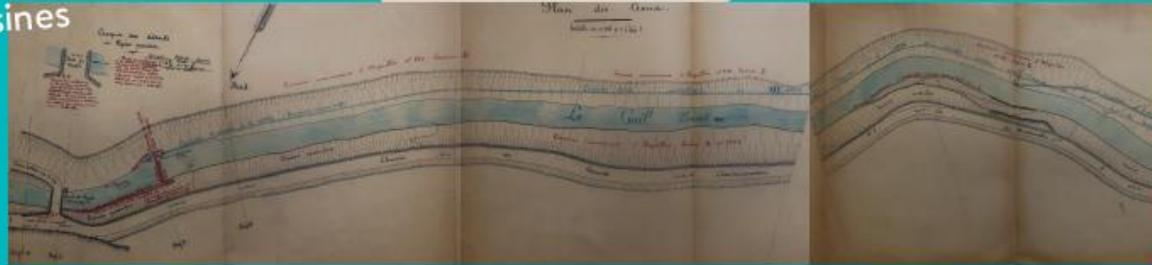
La confluence du Guil et du Lombard est complètement aménagée après la crue de juin 1957, conduisant à l'ambitieux déplacement de la rive du Guil.

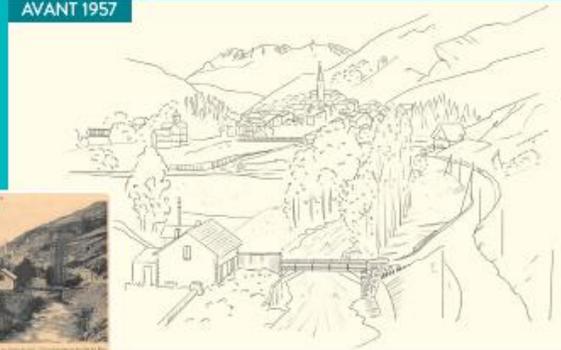
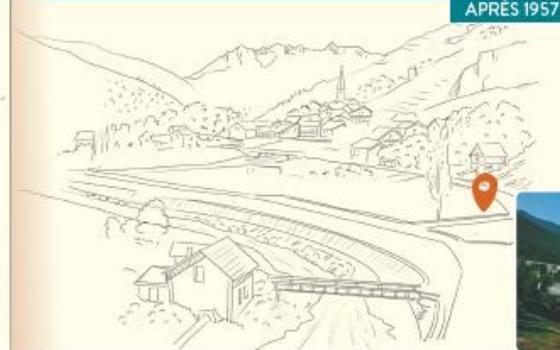
AVANT 1957

APRÈS 1957

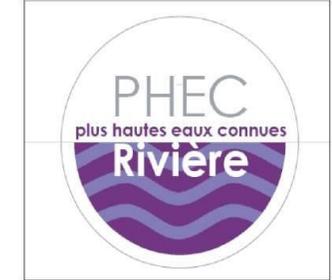
38 repères de crue

8 poteaux

4 échelles graduées

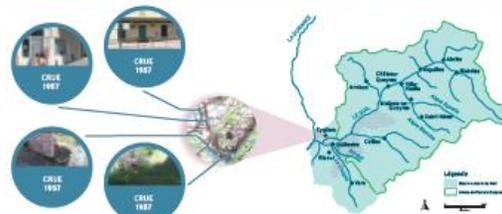
Les repères de crues matérialisent le niveau atteint par une crue et contribuent ainsi à entretenir une culture du risque. En montagne, les crues des torrents sont accompagnées d'érosions et d'accumulations massives de matériaux qui rendent la définition d'une hauteur d'eau complexe. Ainsi des repères de deux couleurs sont posés :

- des repères violets situés à la confluence des torrents de montagne (une zone appelée « cônes de déjection ») pour caractériser une hauteur d'engravement à un endroit précis ;
- des repères bleus placés en fond de vallée, en dehors des cônes de déjection, pour matérialiser des hauteurs d'eau.

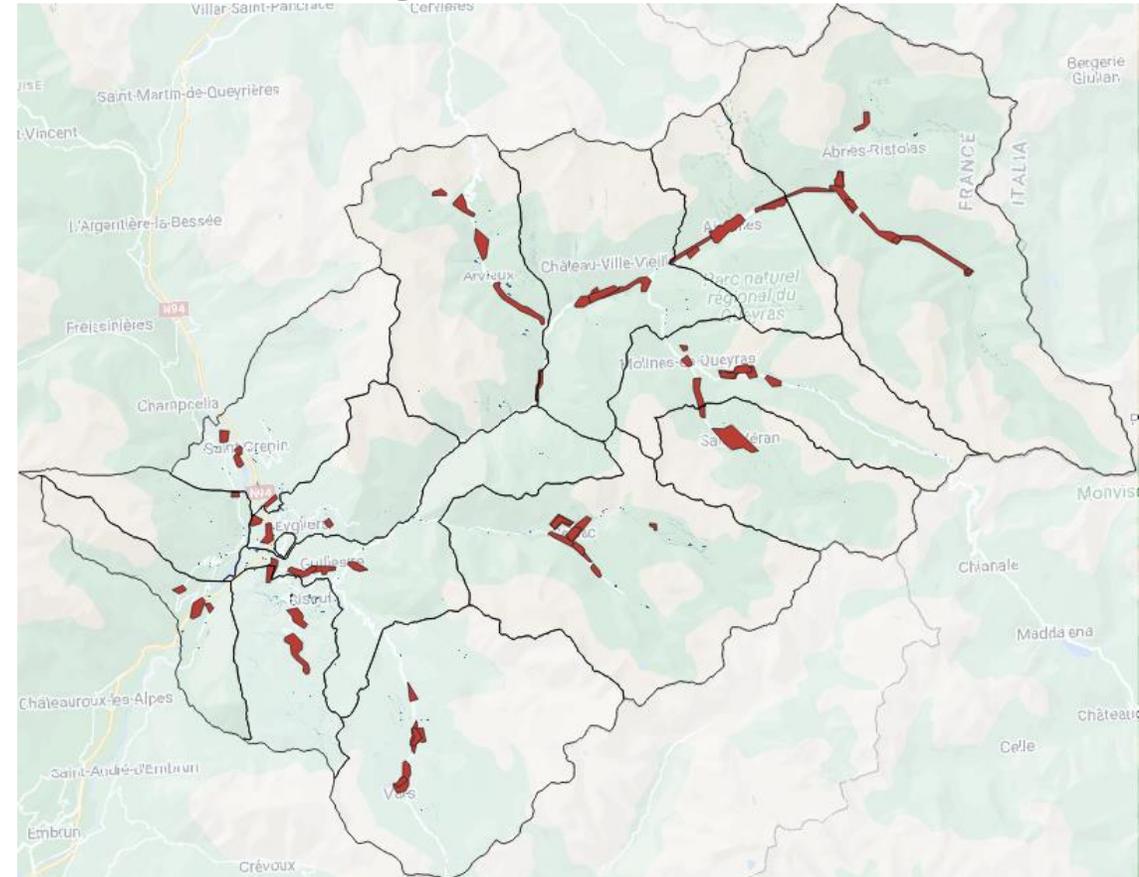
Carte d'identification des zones à risques concentrant 85% des dommages humains (en aléa rare)

Exemple de résultats, en aléas rares :

- Dommages matériels directs : 700 millions d'€
- Dommages humains : 480 personnes
