LES RISQUES D'ORIGINE GLACIAIRE ET PÉRIGLACIAIRE DANS LES ALPES

8 ALÉAS ET ÉTUDES DE CAS ASSOCIÉES

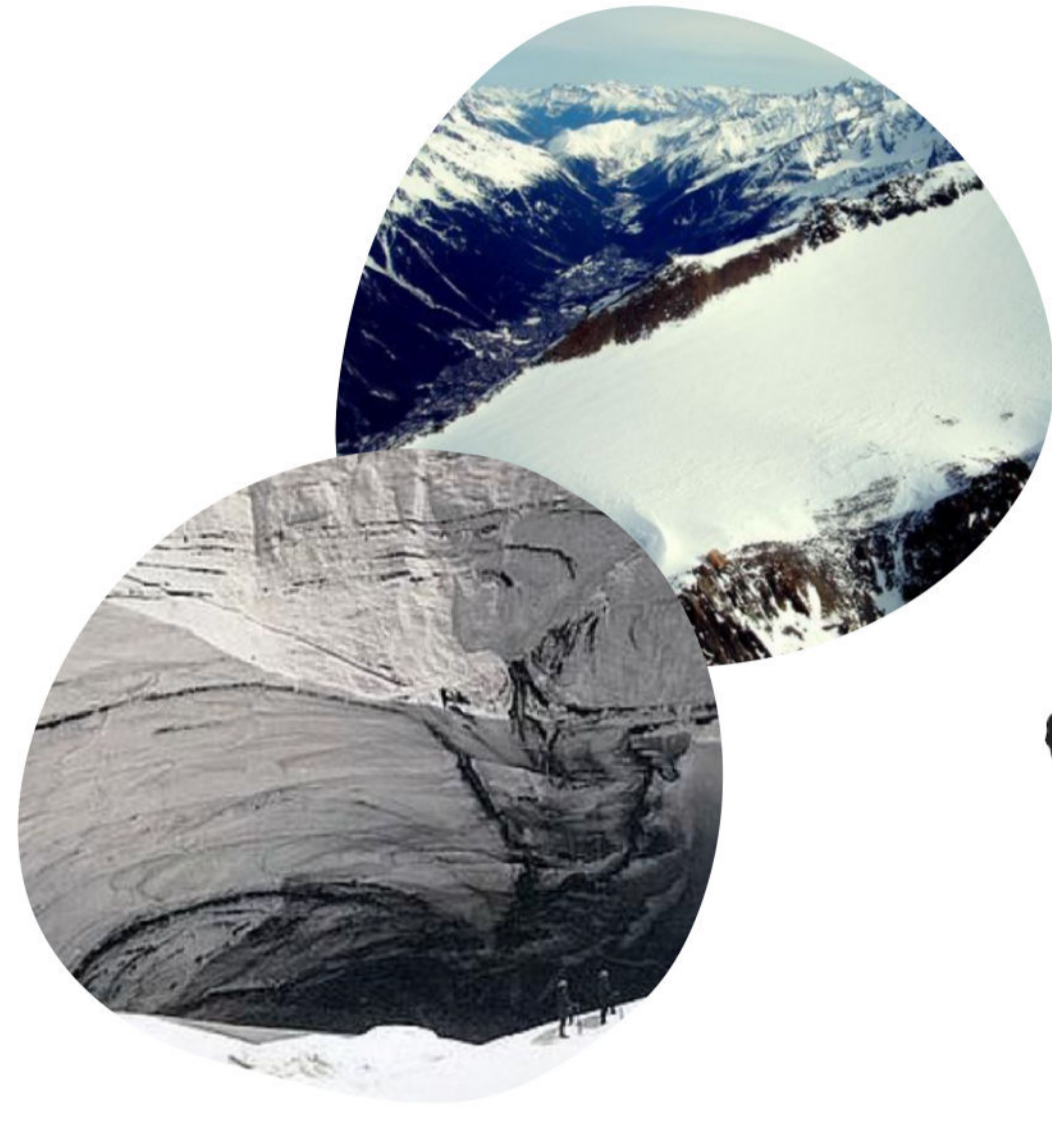
Un exemple de lac intra-glaciaire : Le glacier de Tête Rousse

- Contexte**
- 3000 m d'altitude
 - Trois cavités saturées en eau à l'intérieur du glacier
 - Cavité 1 : 40 m de large, 20 m de haut
 - Cavité 2 : 40 m de large, 15 à 20 m de haut
 - Des villages touristiques en fond de vallée

- L'évènement du 12-13 juillet 1892**
- 200 000 m³ d'eau déversés dans la vallée
 - 172 morts à Saint-Gervais-les-Bains
 - Surveillance active du glacier et pompage de l'eau en 2012, 2013 et 2022

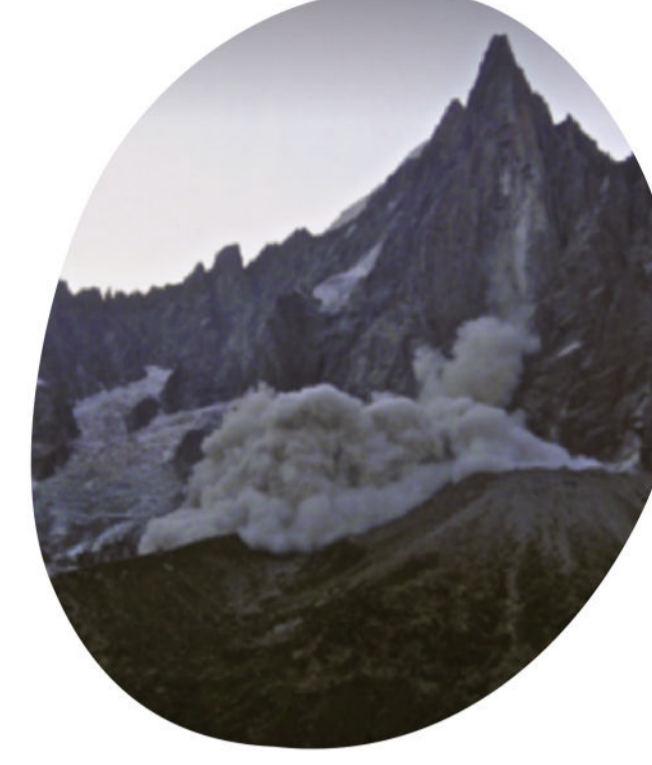
Un exemple de déstabilisation de parois rocheuses : La face ouest de l'aiguille des Drus (Mont Blanc, Haute-Savoie, France)

- Contexte**
- 3700 m d'altitude au sommet
 - Face la plus raide
 - Massif très emprunté par les alpinistes

- Les évènements**
- Éboulements importants et récurrents, avec des blocs > 10 000 m³
 - Risque pour les alpinistes
 - Des phénomènes en augmentation avec le changement climatique (phénomènes cryoclastiques)

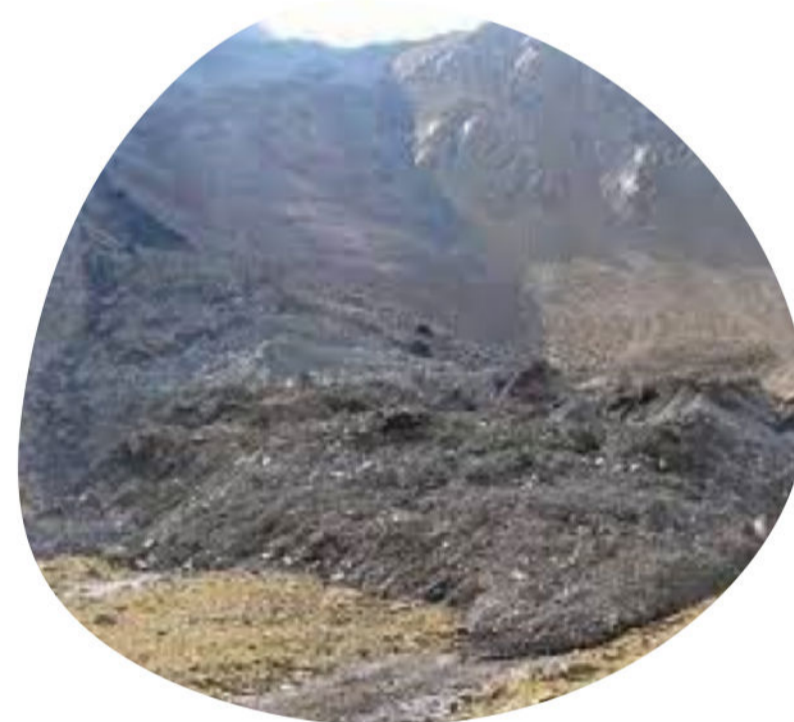
Un exemple de laves torrentielles : Le col du Lou (Mont Cenis, Savoie, France)

- Contexte**
- Glacier rocheux du col du Lou
 - Réduction globale du permafrost
 - Apport de matériaux supplémentaires mobilisables en cas d'évènement
 - Présence d'un lac en amont
 - Des pentes élevées (> 30°)

- L'évènement du 14 août 2015**
- Orage sur le massif du Mont Cenis : crue du torrent de l'Arcelle Neuve
 - Lave torrentielle alimentée par l'orage, le glacier rocheux et la fonte du permafrost
 - Dégâts sur les villages en contrebas (Lanslevillard)

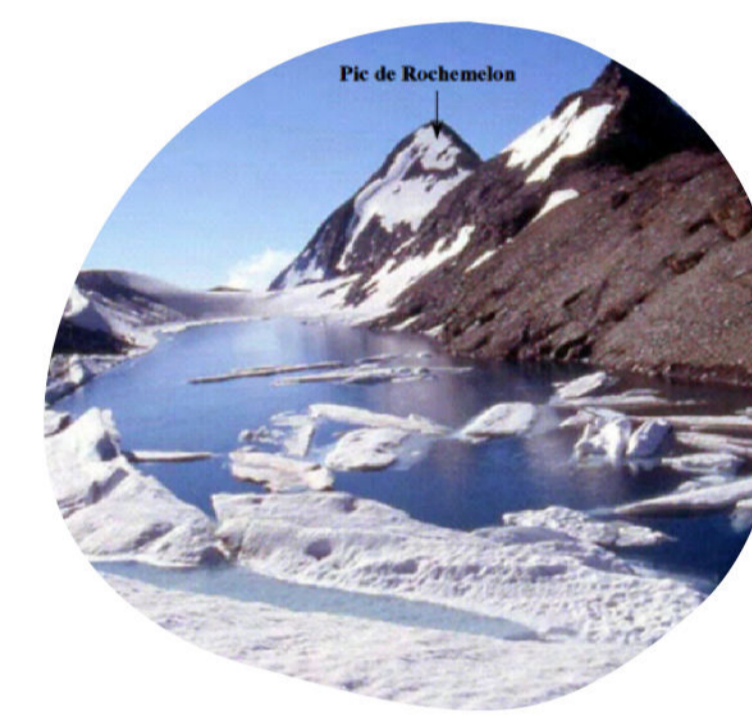
Un exemple de lac supraglaciaire : Le glacier de Rochemelon (Mont Cenis, Savoie, France)

- Contexte**
- 3200 m d'altitude
 - Formation d'un lac au cours du XX^{ème} siècle
 - Remplissage en eau progressif dans une dépression sur le glacier
 - Alimente les torrents découlant du lac, pour alimenter le cours d'eau principal de la vallée côté français : le torrent du Ribon

- Le risque en 2005**
- Formation d'icebergs et remplissage du lac
 - Extension du lac vers le pic de Rochemelon
 - Crainte de débâcle du lac, par débordement côté italien, et par rupture de barrage côté français
 - Ne pas revivre la catastrophe du Val de Susse
 - Dès 2005, vidange du lac copilotée par EDF, le RTM et LGGE

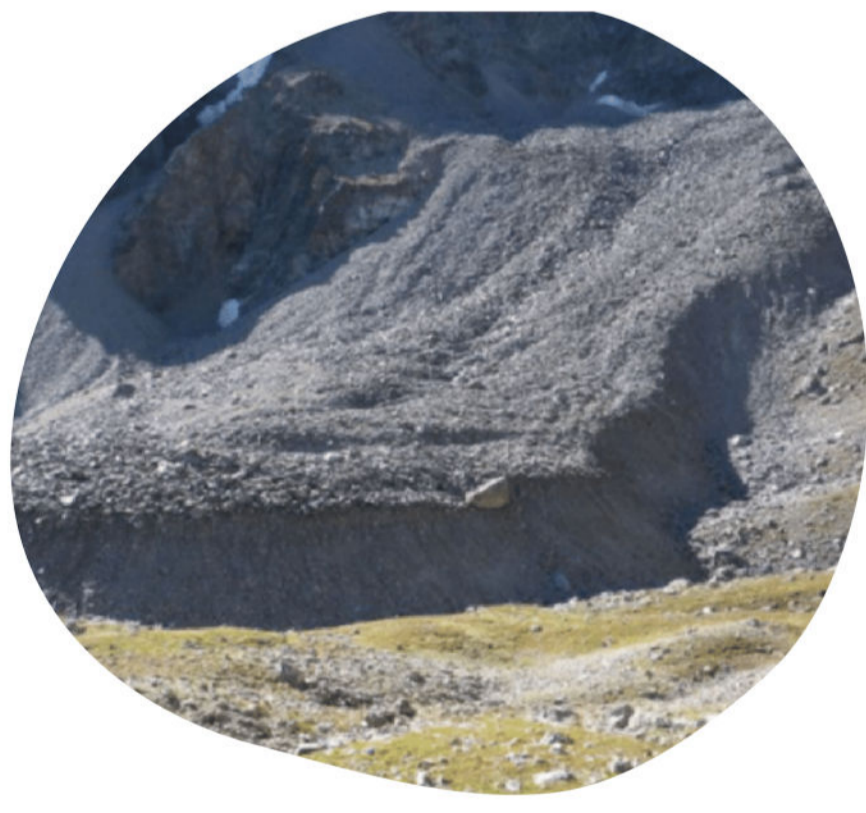
Un exemple de glacier rocheux : Le glacier rocheux du Laurichard (Ecrins, Hautes-Alpes, France)

- Contexte**
- 2500 m d'altitude
 - Glacier rocheux toujours actif
 - 600 m de long, 40 m d'épaisseur
 - Des déplacements rapides (10 cm/an sur la partie basse, 150 cm/an sur la partie la plus raide)
 - Forte augmentation des vitesses depuis 2008
 - Sous surveillance depuis 1983

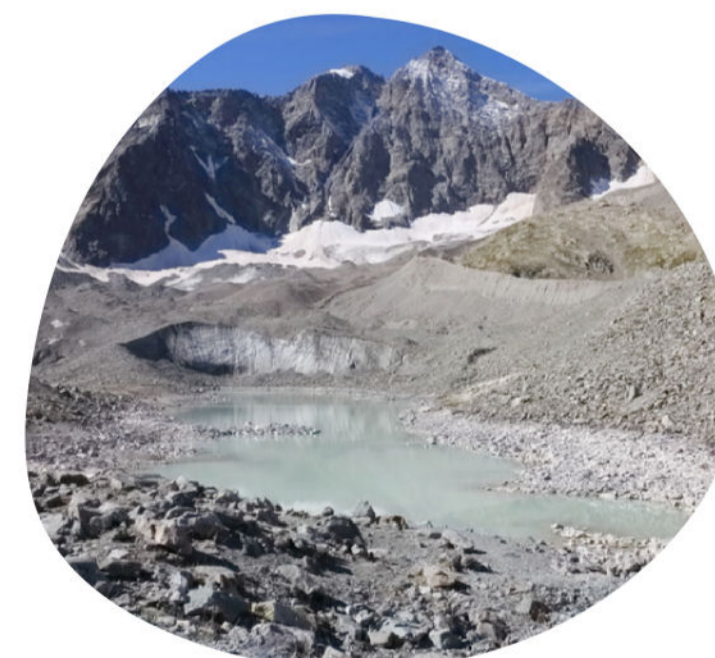
Un exemple de lac proglaciaire : Le lac d'Arsine (Ecrins, Hautes-Alpes, France)

- Contexte**
- Deux lacs issus du retrait du glacier d'Arsine, apparus au cours des années 1950
 - Altitude : 2500 m
 - Formés par un barrage morainique datant du Petit Âge Glaciaire
 - Formation en rupture de pente du glacier
 - 1985 : mesures des volumes du lac (800 000 m³)

- Le risque en 1985**
- Risque de débâcle élevé
 - Instabilité du barrage morainique (présence de glace)
 - Risque de chute de blocs (glace et/ou roche) dans le lac
 - Vulnérabilité : villages en contrebas (Le Casset, Monétier-les-Bains)
 - Construction d'un canal de régulation dès 1986

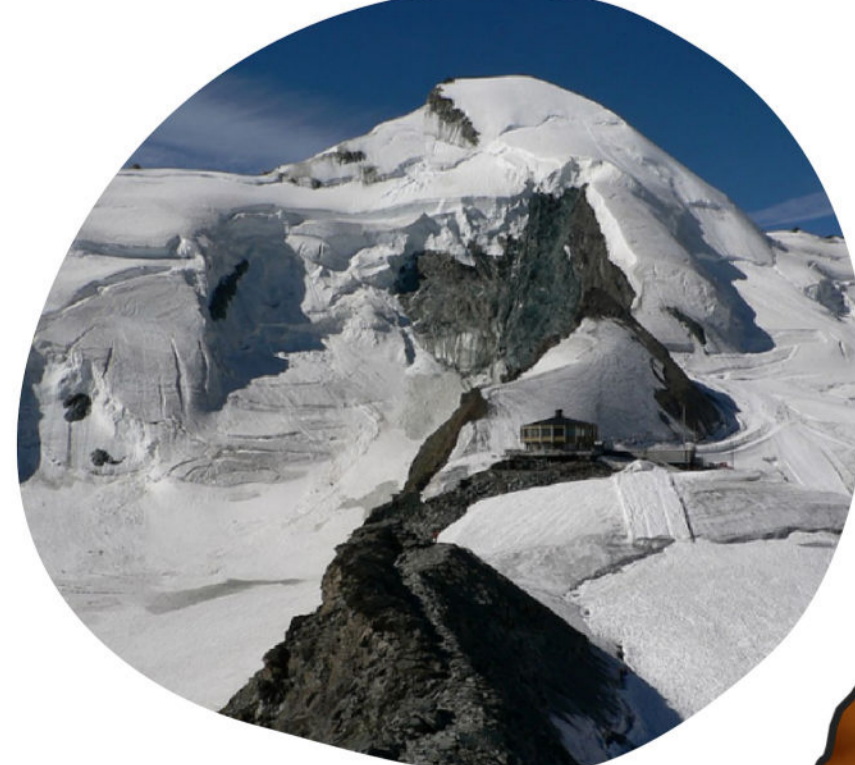
Un exemple de rupture de glacier : Le glacier de l'Allalin (Alpes pennines, Viège, Suisse)

- Contexte**
- 2 750 m d'altitude
 - Régulation de la masse du glacier : fracturation de la partie suspendue
 - 6 mois de chute (été) et 6 mois de recharge (hiver)
 - Retrait rapide du glacier

- Les évènements**
- Avalanches très fréquentes en hiver
 - 1965 : rupture du glacier, qui a glissé jusqu'à un barrage en construction (88 morts)
 - Diminution du danger dans le futur avec le recul du glacier vers une surface à pente plus faible
