**Évolution de la gestion des risques naturels sur le massif  
alpin au travers de deux exemples : tempête Alex et  
risques d'origine glaciaire et périglaciaire**

Réalisé dans le cadre de l'UE : Atelier Professionnalisant  
Par la promotion M2 GAED-GÉOÏDES 2022 – 2023

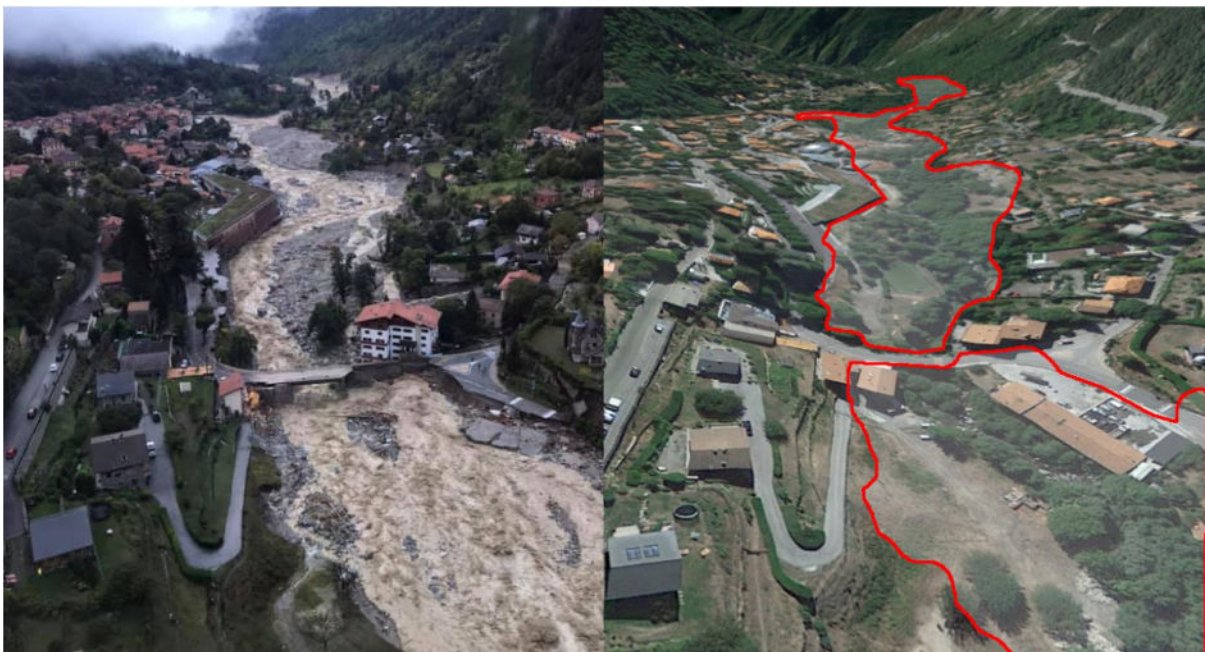
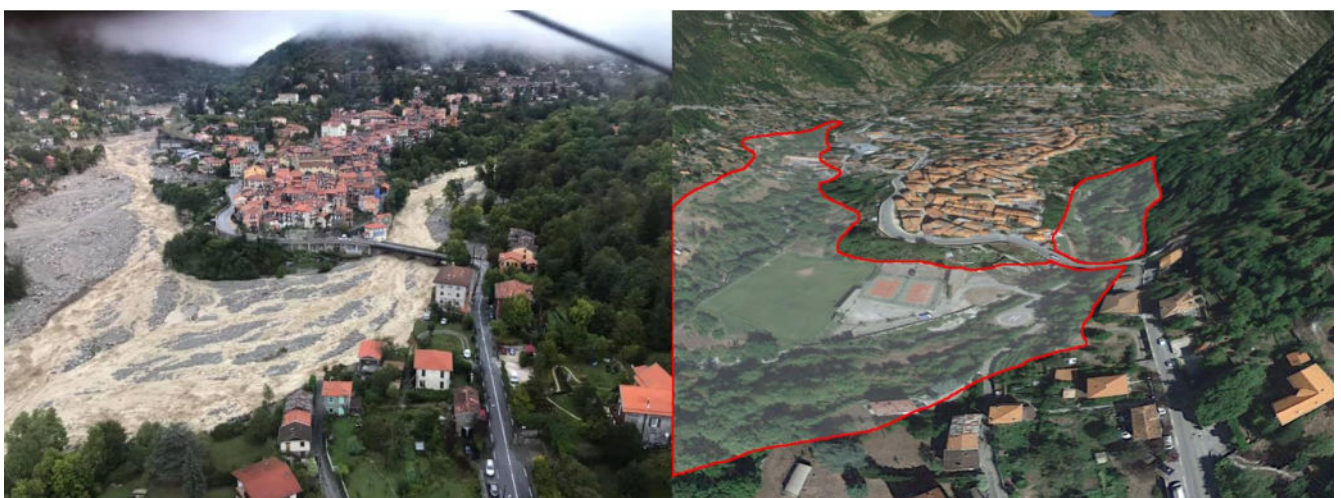
Figure 11 : Zones touchées par la crue et emprise de ce qu'il y avait avant la crue (Infoclimat, 2020).

Les photographies et images aériennes (Figure 11 et 12) illustrent l'emprise de la crue lors du passage de la tempête dans le village et à la confluence de la Vésubie et du Boréon. Il peut être constaté que la rivière est sortie de son lit, détruisant un grand nombre de bâtiments en très peu de temps.

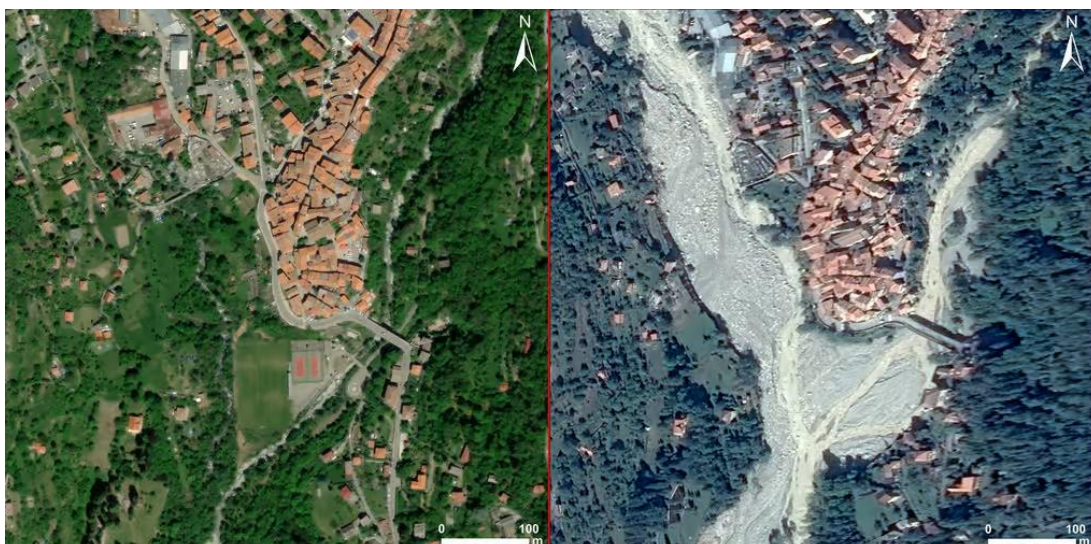
Figure 12 : La situation avant/après la tempête Alex dans la commune de Saint-Martin-Vésubie. © images pré-catastrophe (esri world imagery - 2016), images post-catastrophe (pléiades, cnes 2020, distribution airbus ds) (Rémy Decourt pour Futura Sciences, 2020).

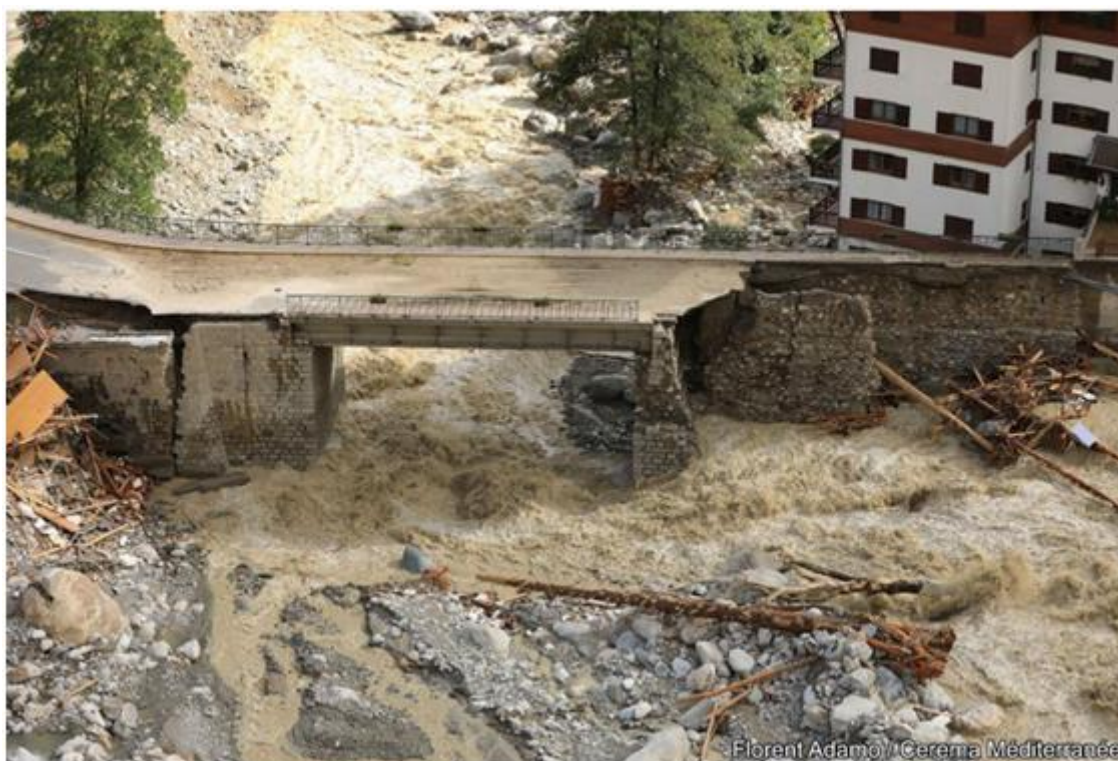
*Photo 1 : Vue amont du pont de Venanson sur la commune de Saint-Martin-Vésubie (Queffelec et al., 2022). Le pont endommagé ne permet plus de relier le centre de la commune aux quartiers périphériques. Celui-ci sera démantelé le 22 octobre 2021.*

Le réseau le plus impacté a été le réseau routier. Les routes ont été en partie détruites sous l'effet de l'érosion, de la déstabilisation des berges et des glissements de terrain. La crue torrentielle a emporté ou endommagé les ponts (exemple avec la photo 1 ci-dessous), ce qui, dans le même temps, a entraîné la destruction des réseaux d'eau, d'assainissement et d'électricité empruntant ces ponts. La commune s'est retrouvée isolée du reste de la vallée.

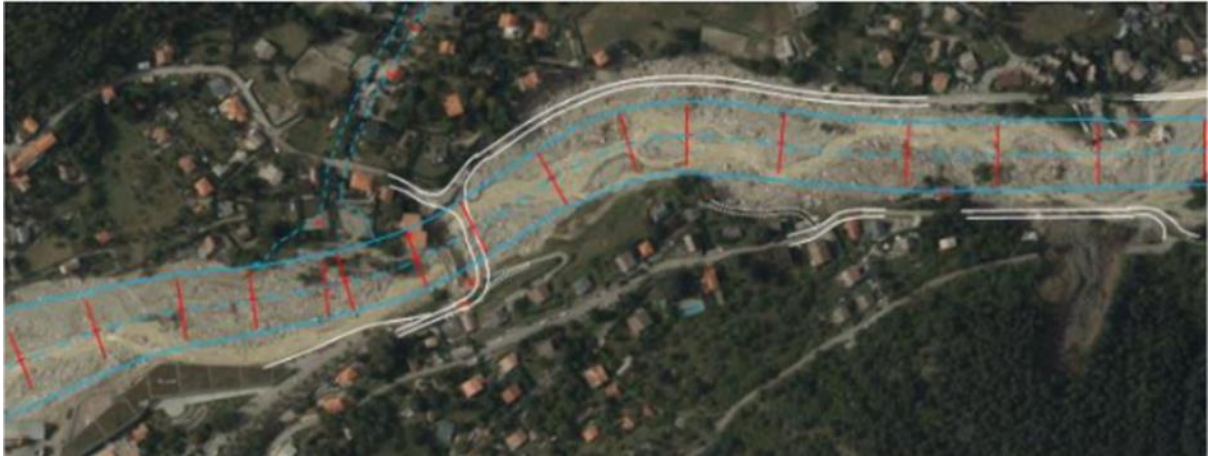
*Figure 21 : Esquisse d'une préconisation de reconstruction des routes à 50-60 m du lit au niveau du Boréon à Saint Martin Vésubie par le RTM ([Queffeleau et al., 2022](#)).*

des axes routiers, difficilement localisables ailleurs, comme l'illustre la [figure 21](#). En effet, cette esquisse du RTM a pour but de mettre en évidence que le maintien de cette largeur de lit est compatible avec l'impératif de reconstituer les routes emportées par la crue. Cependant, la largeur du lit optimale doit être prise en compte afin de limiter les possibles débordements et faciliter le transport solide ([Queffeleau et al., 2022](#)).

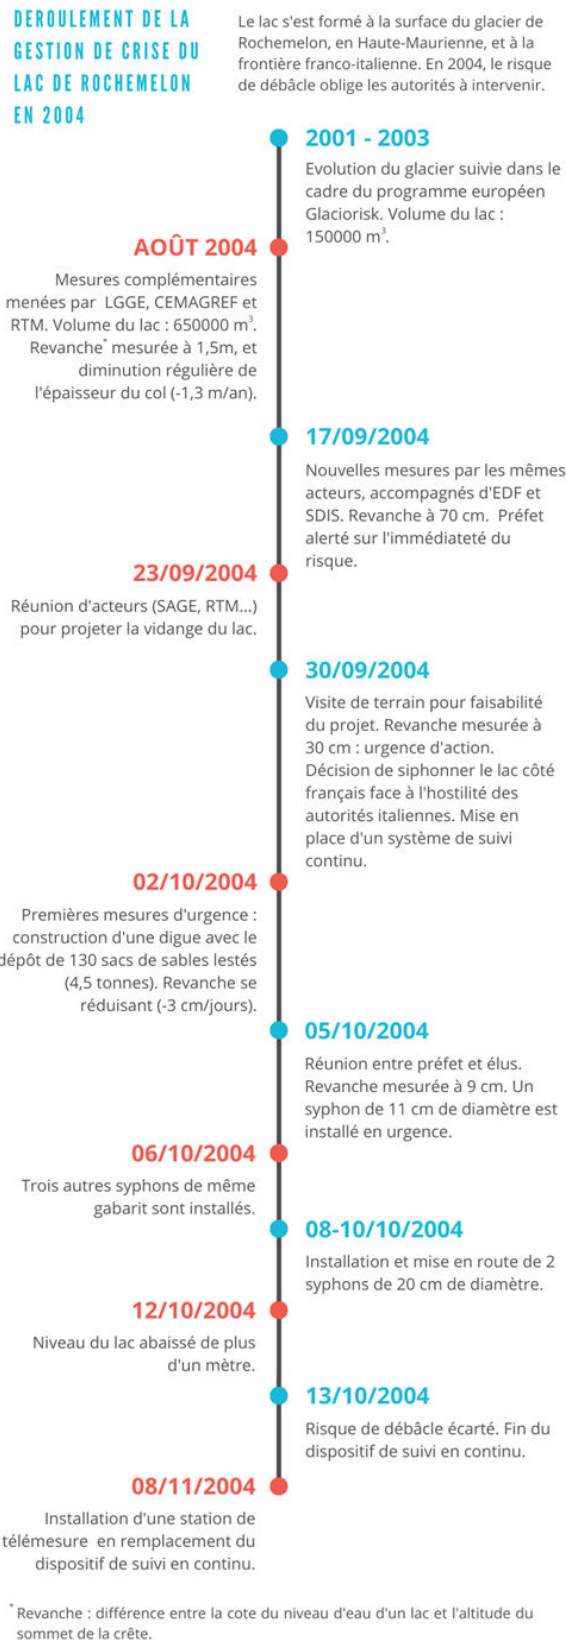
*Figure 23 : Déroulement de la gestion de crise du lac de Rochemelon en 2004 (Laily, 2005).*

stratégie de gestion du risque doit être urgemment décidée. La chronologie de la gestion de la crise de 2004 est résumée dans la [figure 23](#) (Laily, 2005).

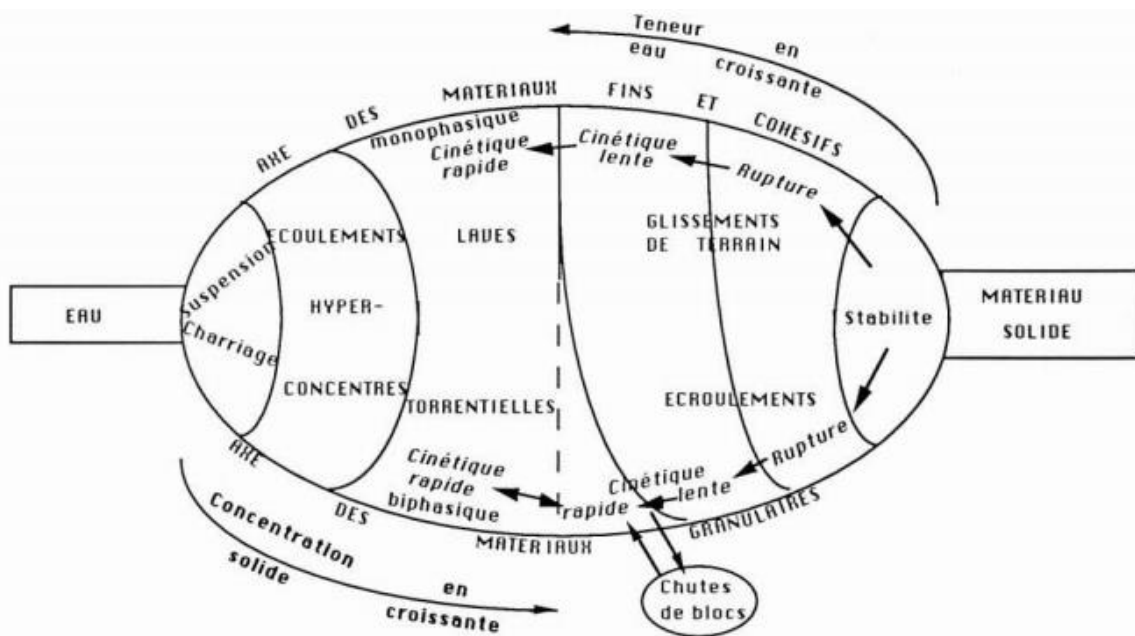
3. Représentation du champ de l'hydraulique torrentielle par rapport aux mouvements de terrain et à l'hydraulique fluviale.

Afin de comprendre le phénomène de lave torrentielle, il faut d'abord définir ce que sont les écoulements de montagne. Les travaux de Naaim-Bouvet & Richard en 2015 et la figure 27 illustrent les propos suivants.

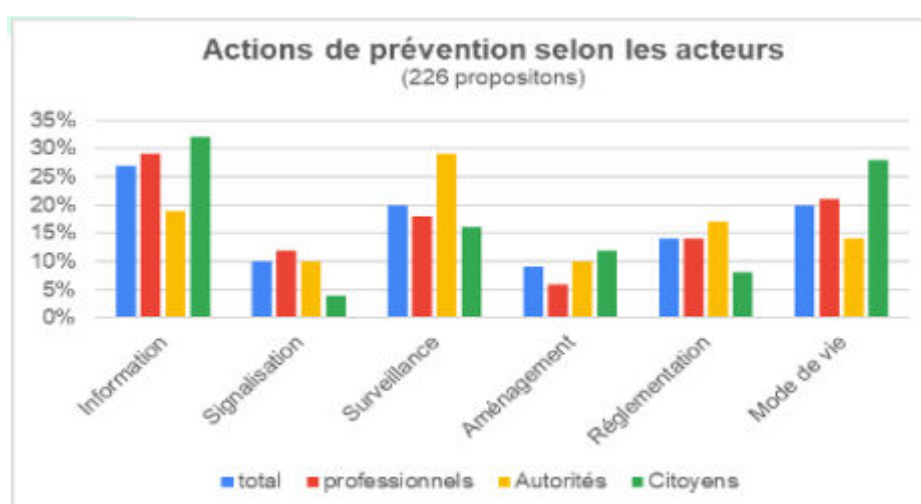
*Figure 30 : Actions de prévention requises selon les acteurs (Caroly et al., 2022).*

La [figure 30](#) illustre quant à elle les différentes actions de prévention requises par les trois groupes interrogés. Des différences se voient. Par exemple, les autorités mettent l'accent sur

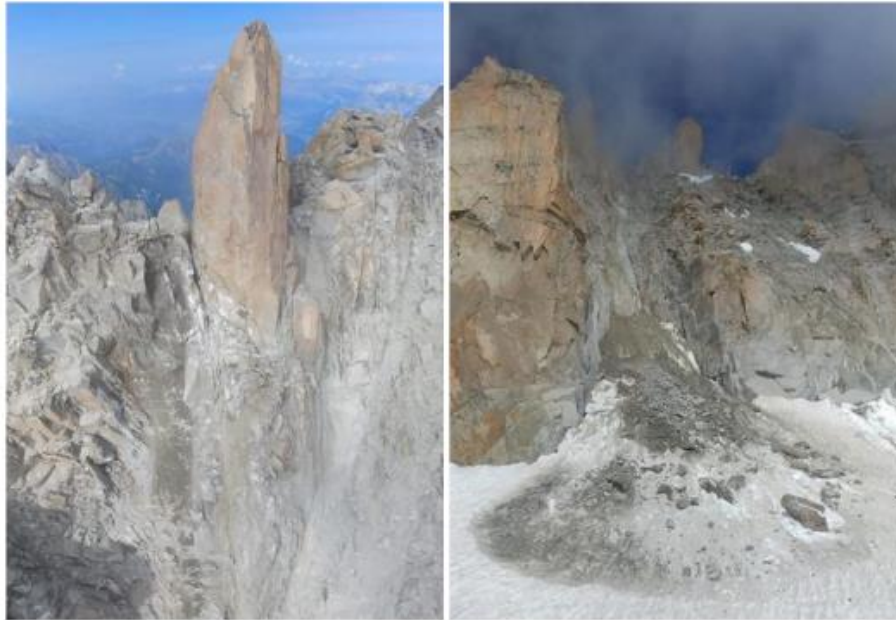
*Photo 4 : Écroulement à la Brèche du Rappel sur l'arête des Cosmiques le mercredi 22 août 2018 (La Chamoniarde, 2018).*

Les résultats de ces recherches démontrent une forte fracturation des compartiments rocheux en face nord de l'Aiguille du Midi ainsi que sur l'arête des Cosmiques. La fonte, mesurée, du permafrost en surface de paroi engendre une augmentation de l'activité de chute de blocs et écroulements en face nord (Photo 3). De plus, la présence de plusieurs glaciers froids en face nord inquiète. Il est craint que ceux-ci, dont le volume est estimé entre 15 000 et 20 000 m<sup>3</sup>, se déstabilisent. Des prémices de chutes ont été observés durant l'été 2021. Les installations de l'Aiguille du Midi ne semblent toutefois pas impactées par ces évolutions. De fait, les mesures démontrent qu'ils reposent sur un compartiment monolithique rocheux non fracturé dont les températures internes sont stables (L. Ravanel, entretien du 10 janvier 2023). Enfin, sont aussi observés des écroulements au niveau de l'arête des Cosmiques comme le témoigne la récurrence d'événements des étés 2018 et 2022 au niveau de la Brèche du Rappel (Photo 4).

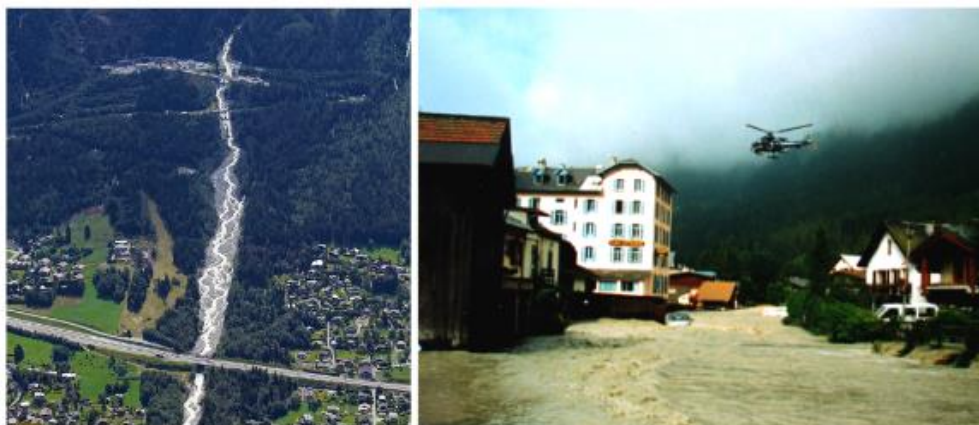
*Photo 5 : A gauche : le torrent de la Creuse traverse à trois niveaux la N205 sous des ponts cadres (Wikipédia, 2023). A droite : inondation de 1996. Vue du centre-ville de Chamonix (Le Dauphiné Libéré, 08/10/2020).*

Le glacier traverse par trois fois la RN205 sous des ponts-cadres (Photo 5). Ce dernier est réputé pour posséder un grand nombre de poches d'eau intraglacières non recensées et de petites dimensions. En juillet 1996, de forts orages éclatent dans le massif du Mont-Blanc. Les importantes précipitations auraient entraîné la rupture de poches intraglacières sur plusieurs glaciers dont celui des Bossons. Le fort afflux d'eau associé à un mauvais entretien de l'Arve à engendré une inondation en vallée (L. Ravanel, entretien du 10 janvier 2023). Un mètre d'eau était relevé dans les rues de Chamonix (RTM 74, entretien du 11 janvier 2023).

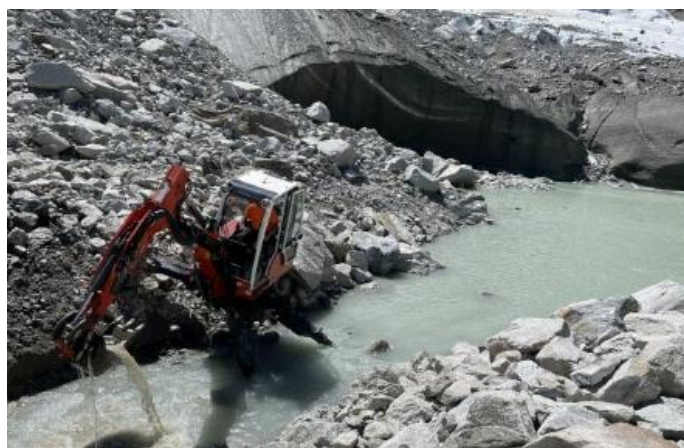
*Photo 6 : Incision dans le barrage morainique du lac pro-glaciaire des Bossons (Le Dauphiné Libéré, 15/06/2022).*

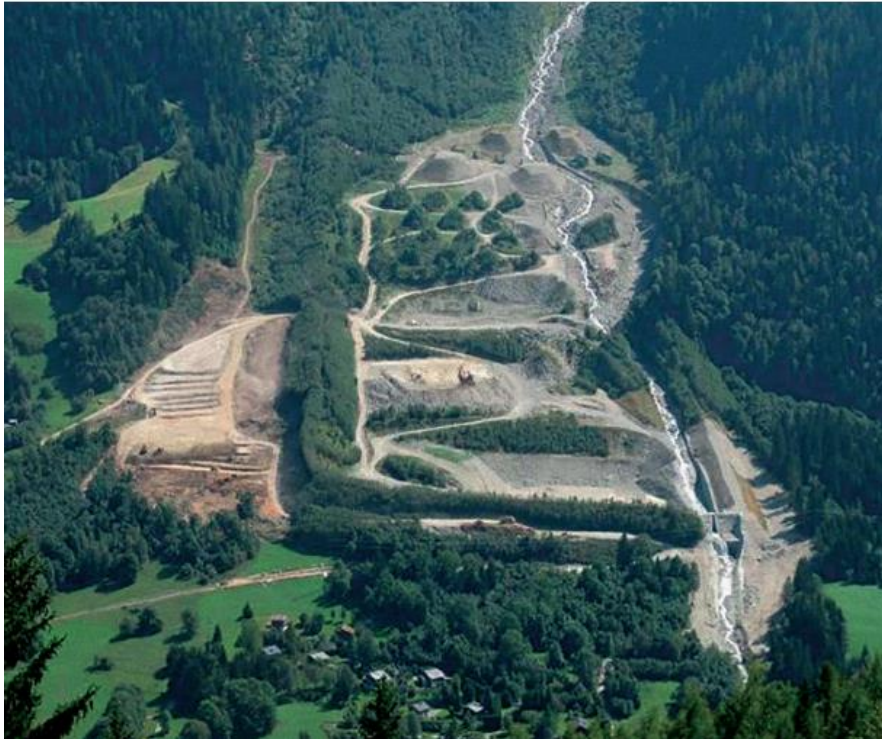
*Photo 7 : Vue d'ensemble des ouvrages du paravalanche de Taconnaz (Glacier-climat.fr, 2022).*

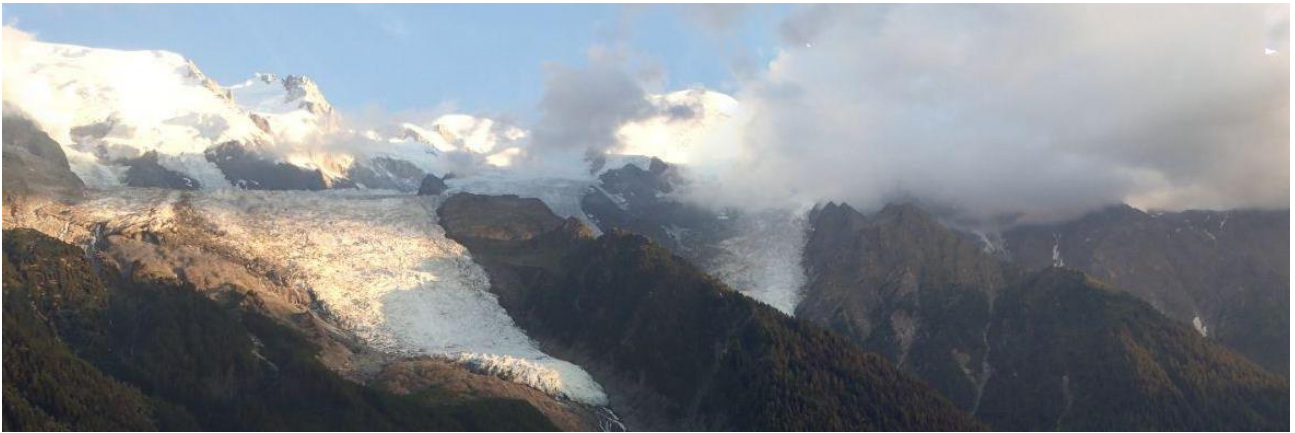
Photo 8 : Glaciers des Bossons (à gauche) et de Taconnaz (à droite) (Gadiolet, 2016).

Le glacier de Taconnaz est suivi par le programme Glariskalp entre 2008 et 2012, comme glacier à potentiel dangereux étant donné que ses séracs surplombent la vallée de Chamonix (Photo 8). Les résultats démontrent que la partie basse du glacier est une partie froide dont la température de base est d'environ -2.5°C au niveau des séracs. Cette zone d'abruptes est conditionnée par le régime thermique. De fait, les volumes des écroulements de glace sont très disparates ; le désagrégement se fait soit par morceaux de faibles volumes mais aussi par ruptures pouvant dépasser 250 000 m<sup>3</sup>. La progression des séracs est, de plus, favorisée par ces ruptures. Pour certains, cette progression est mesurée jusqu'à 25 cm par jour. Les ouvrages du paravalanche sont donc dimensionnés pour ces processus en cascade ou les ruptures de grands dimensionnements. Toutefois, un changement de régime engendrant une déstabilisation générale de la partie froide du glacier est toujours envisagé et il ne semblerait pas que les ouvrages de protection soient dimensionnés face à cette situation.

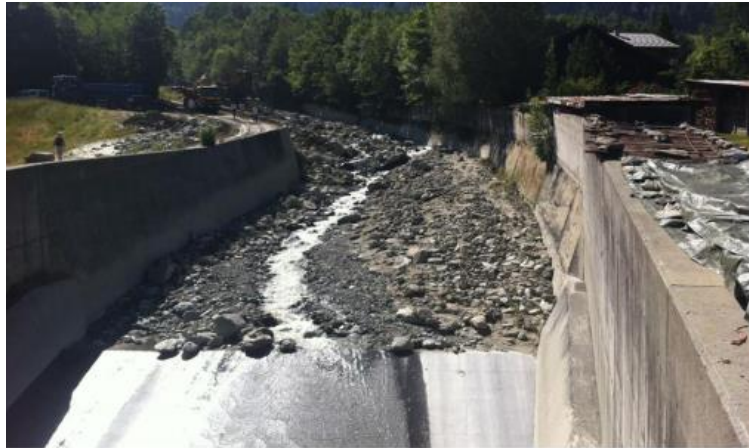
*Photo 9 : L'impressionnant « pont rivière » au-dessus de la N205 (SM3A, 2023).*

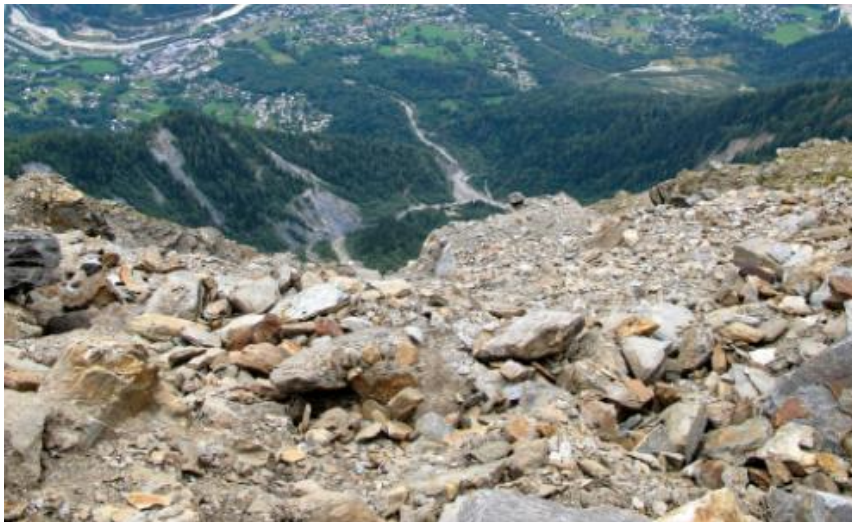
*Photo 10 : Front du glacier rocheux du Dérochoir au-dessus de Les Houches (Kummert et al., 2021).*

Les différents torrents des Arrandellys sont alimentés via un petit glacier rocheux de 38 000 m<sup>2</sup> (le glacier rocheux du Dérochoir). Celui-ci est perché directement au-dessus du bassin de réception de ces torrents (Photo 10). Il contribue ainsi à l'apport d'environ 1 000 m<sup>3</sup>/an de matériaux solides aux laves torrentielles produites (P. Schoeneich, entretien du 11 janvier 2023).

Le glacier rocheux du Dérochoir est l'un des cinq glaciers rocheux suivis par le réseau PermaFrance (Kummert et al, 2021). Son instrumentation est constituée de thermomètres de surface et de subsurface ainsi que de GPS. Les premiers résultats démontrent une tendance à l'augmentation de sa vitesse d'écoulement en lien avec les réchauffements climatiques. Cette vitesse mesurée de manière relativement homogène aux alentours de 20 cm par an au 20<sup>ème</sup> siècle correspond de nos jours à environ 80 cm par an. Ceci se traduit par une érosion au front du glacier en augmentation (Figure 39).

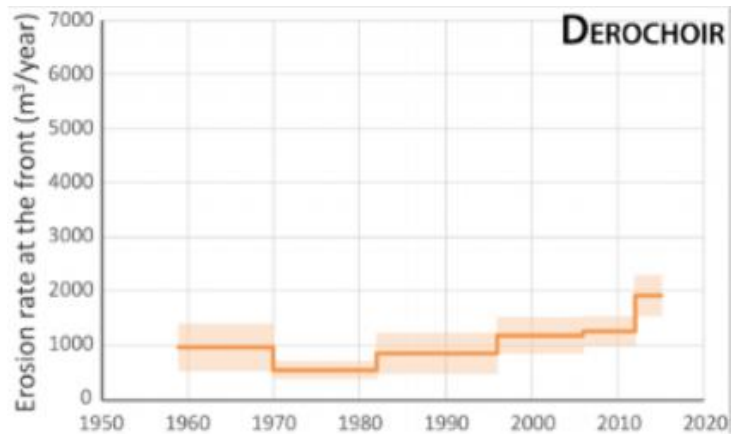
Figure 39 : Érosion en m³/an du front du glacier rocheux du Dérochoir (Kummert et al., 2021).
