RD1006 - La Praz

Commune du Freney

Eboulement 12/2018 – Travaux 2019/2020 – Eboulement 08/2023

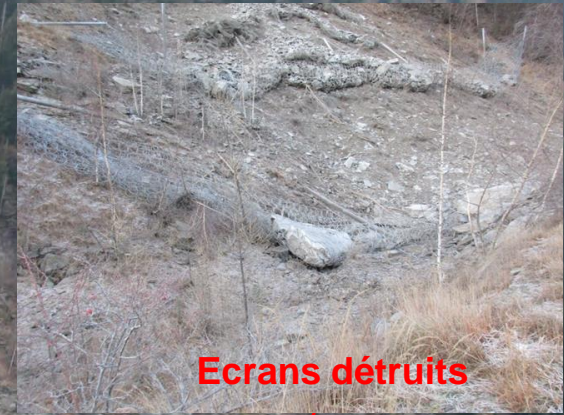
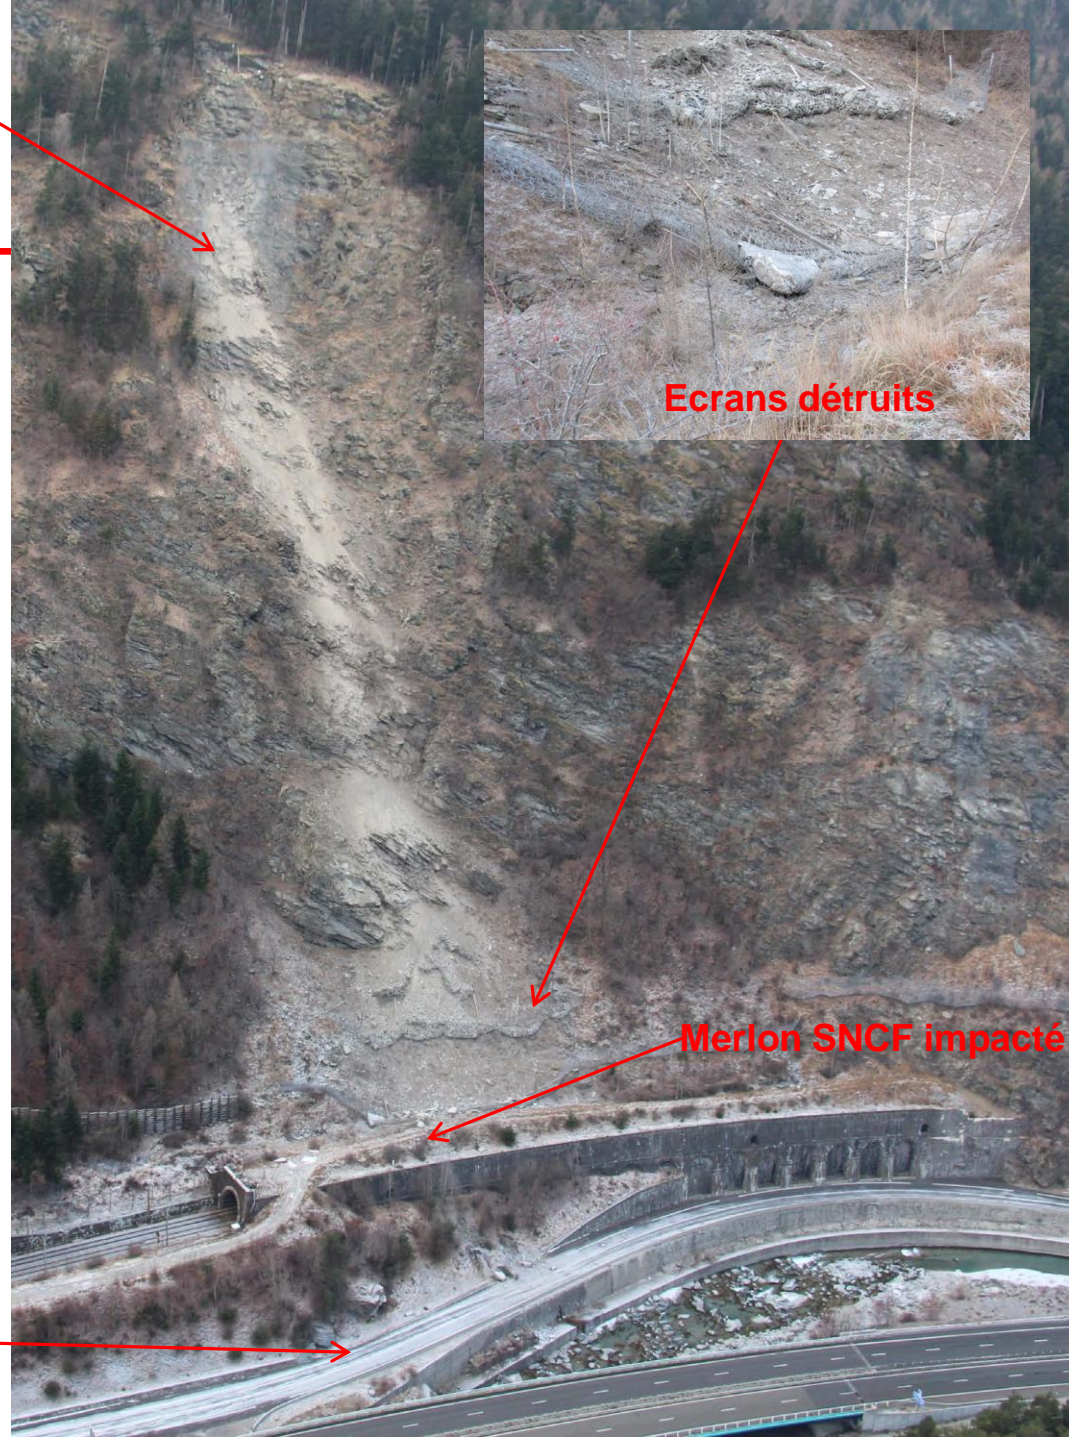
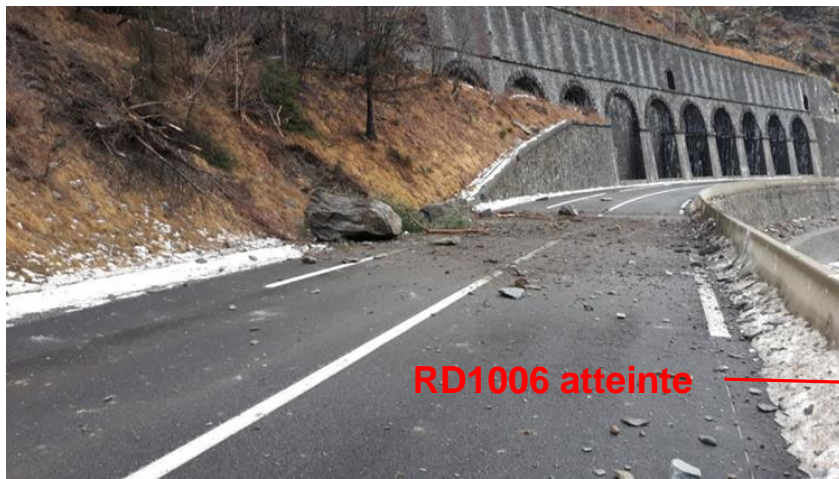
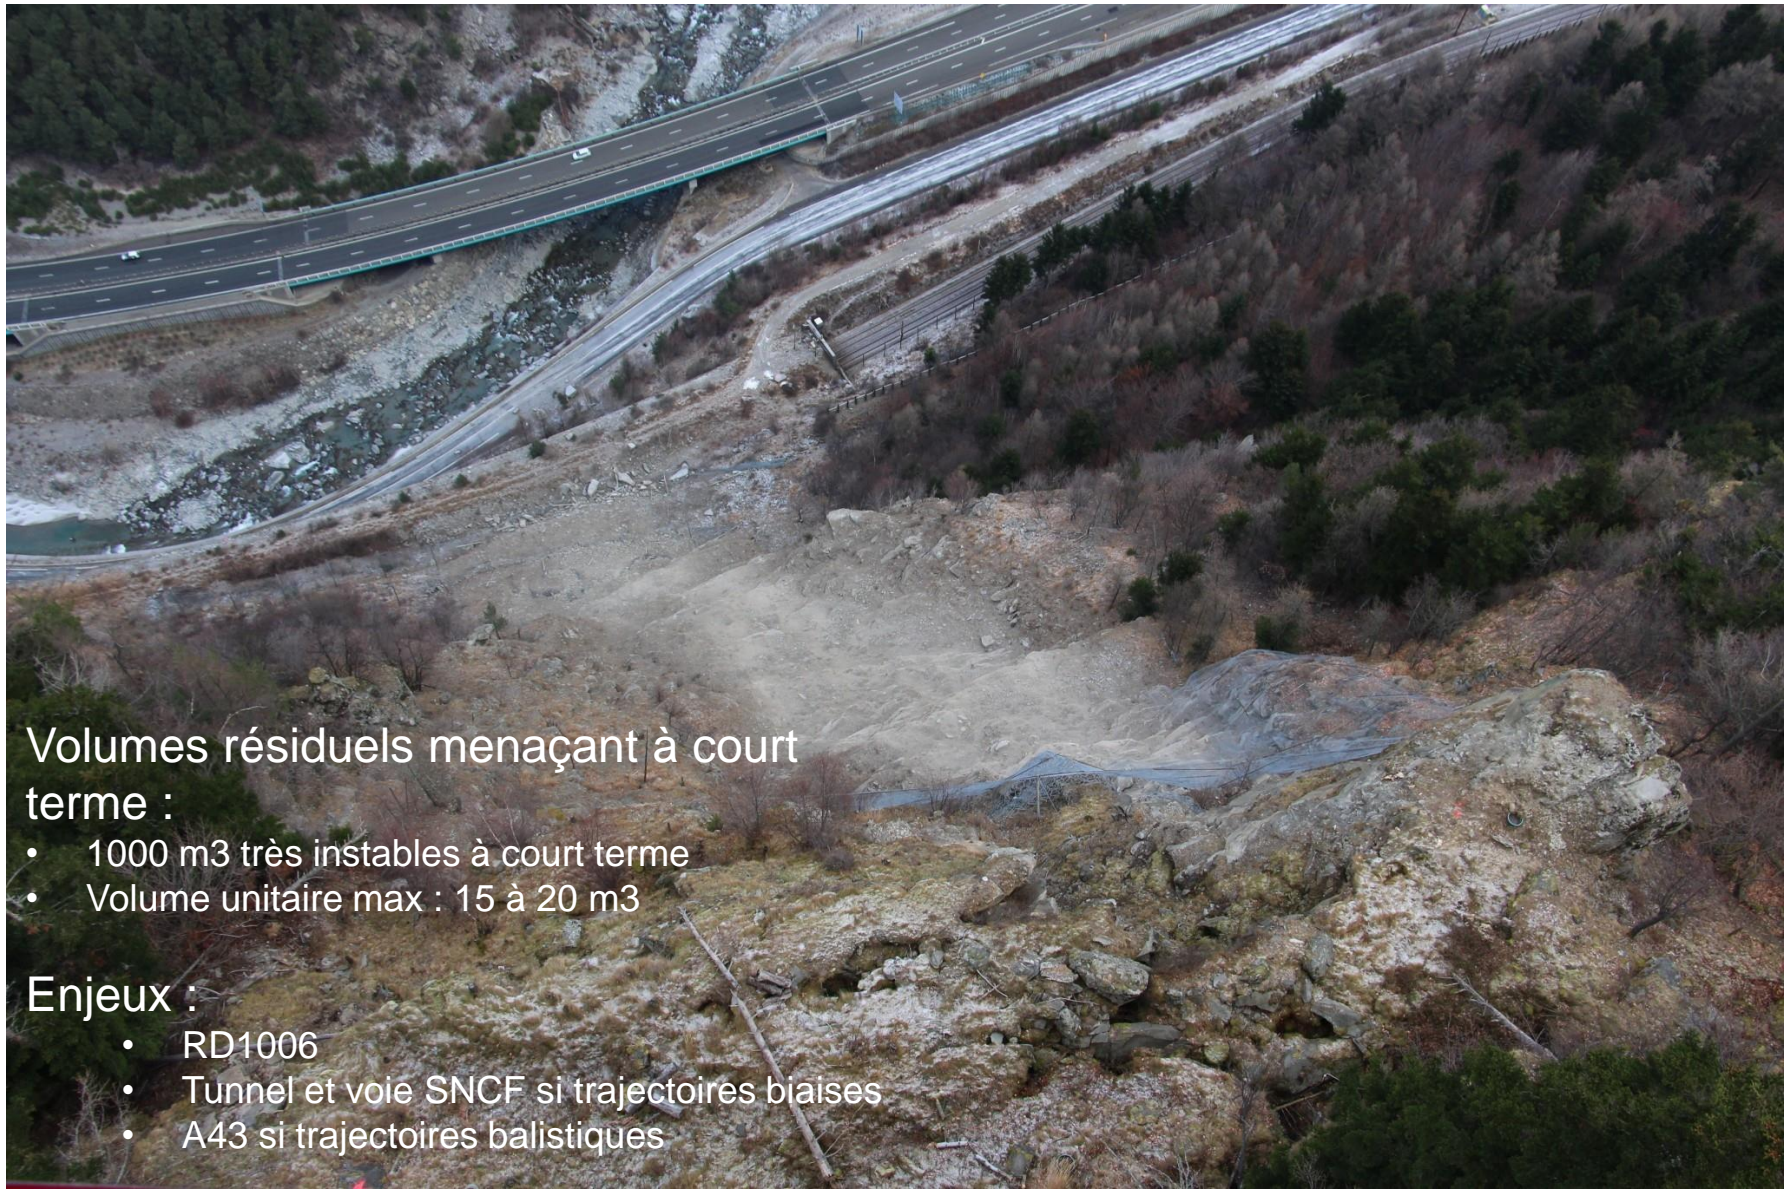
Eboulement décembre 2018 en plusieurs étapes :

- Chute de bloc le 11/12/2018, puis éboulements les 22 et 23/12/2018 (qlq centaines de m³)
- Écran supérieur endommagé sur 3 travées, puis totalement détruit
- Merlon SNCF endommagé
- RD1006 atteinte, voire dépassée
- A43 également atteinte par des éclats issus de l'impact entre des blocs (trajectoire balistique)

Volumes résiduels menaçant à court terme :

- 1000 m³ très instables à court terme
- Volume unitaire max : 15 à 20 m³

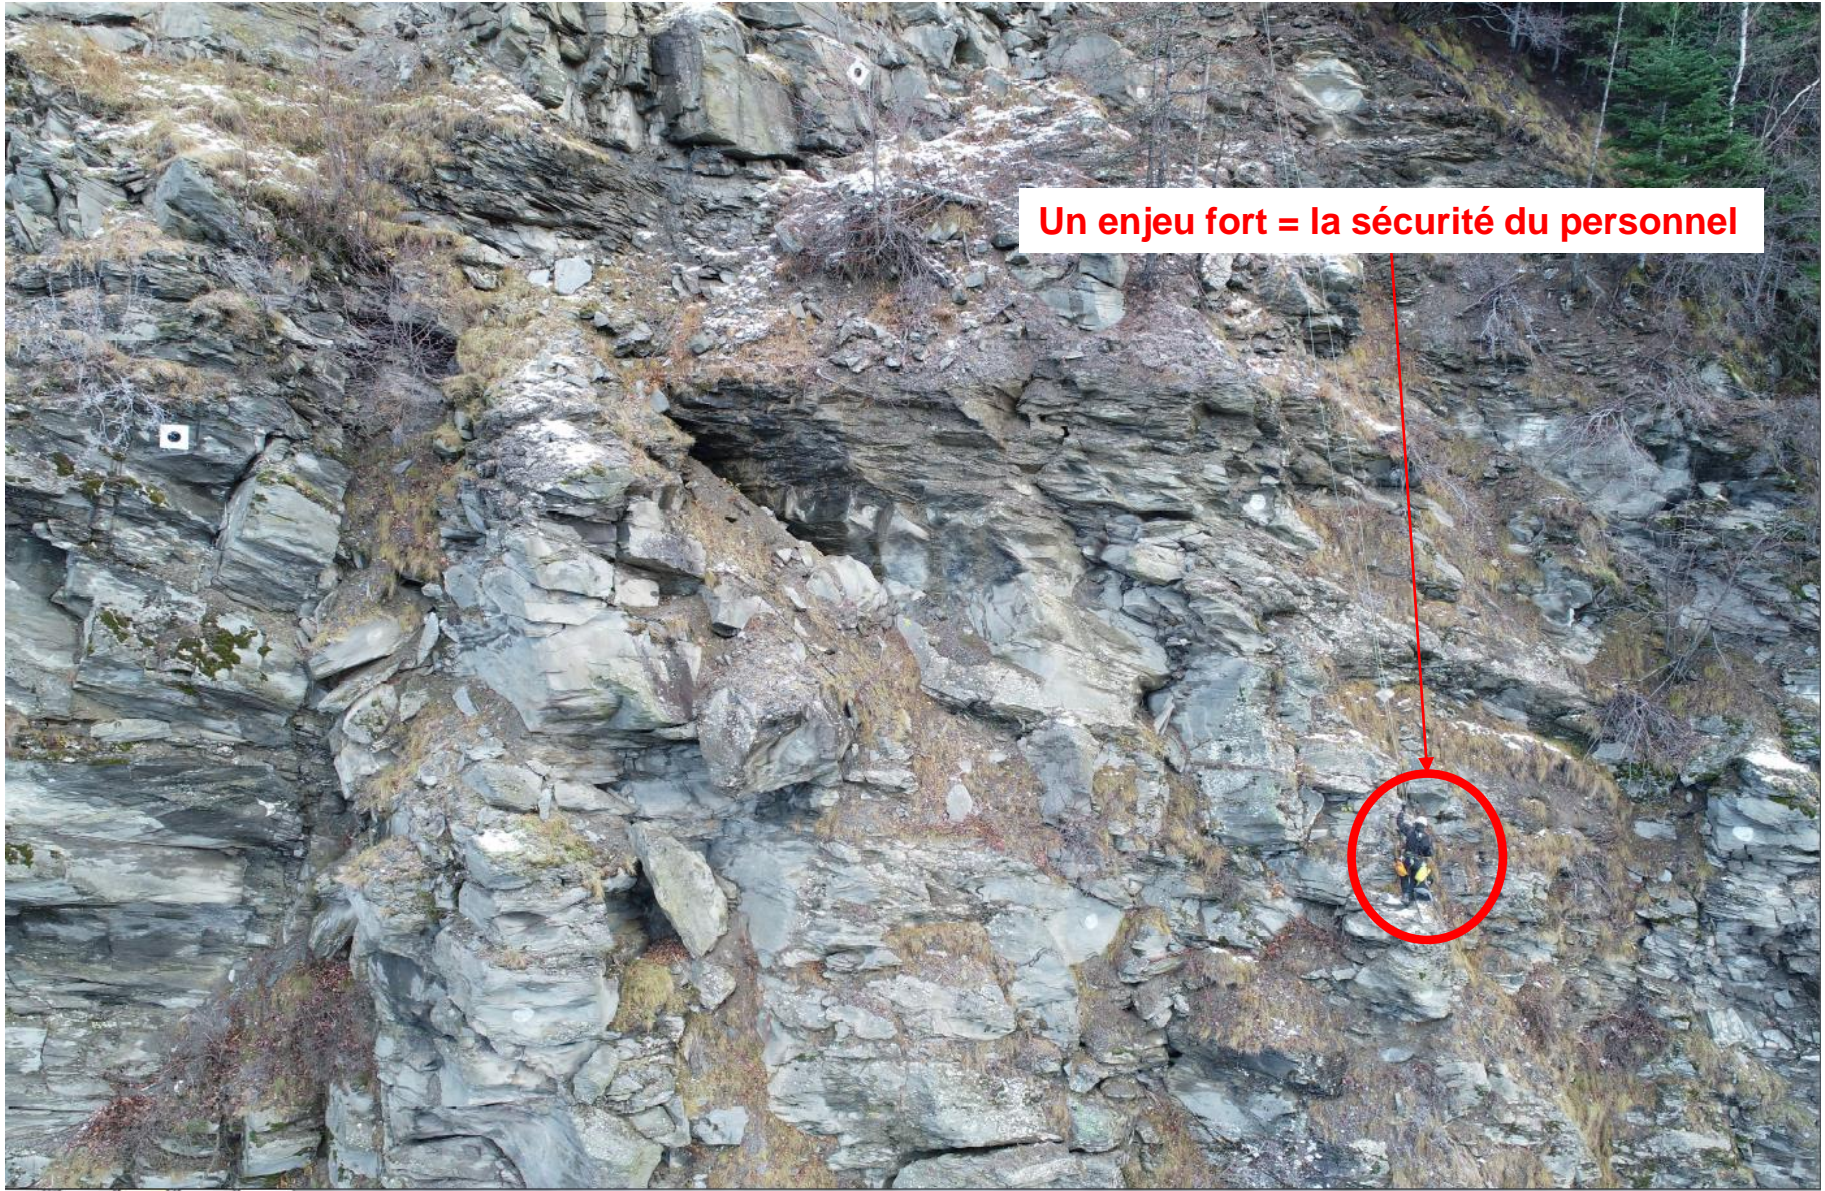
Minages et purges manuelles

- Concertation étroite avec SNCF et SFTRF lors de chaque minage
- Atteinte de la RD1006, de l'extérieur de la galerie SNCF et du tablier de l'A43

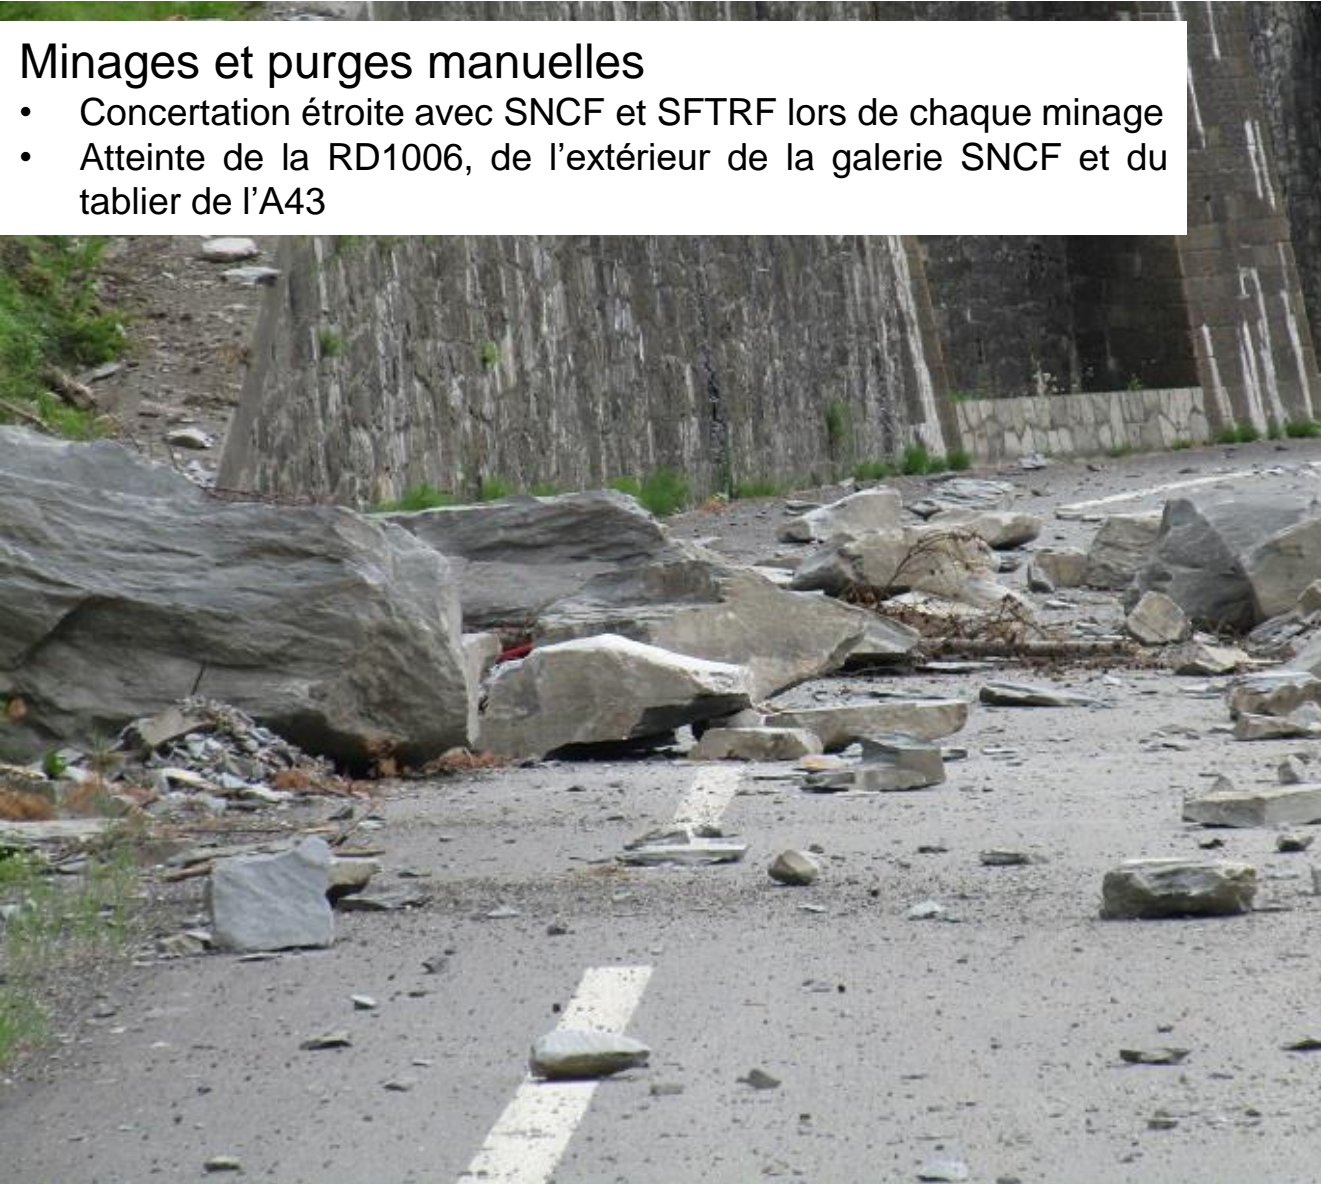
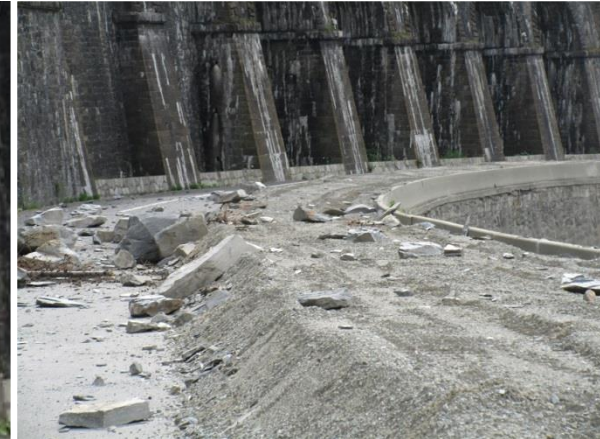
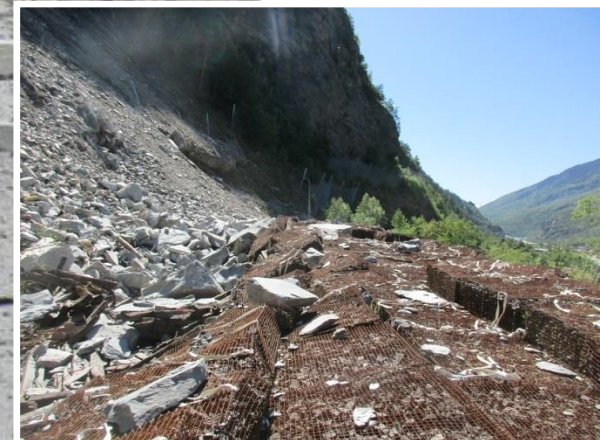
Confinement/protection par nappes de
filet haute capacité(ASM) :

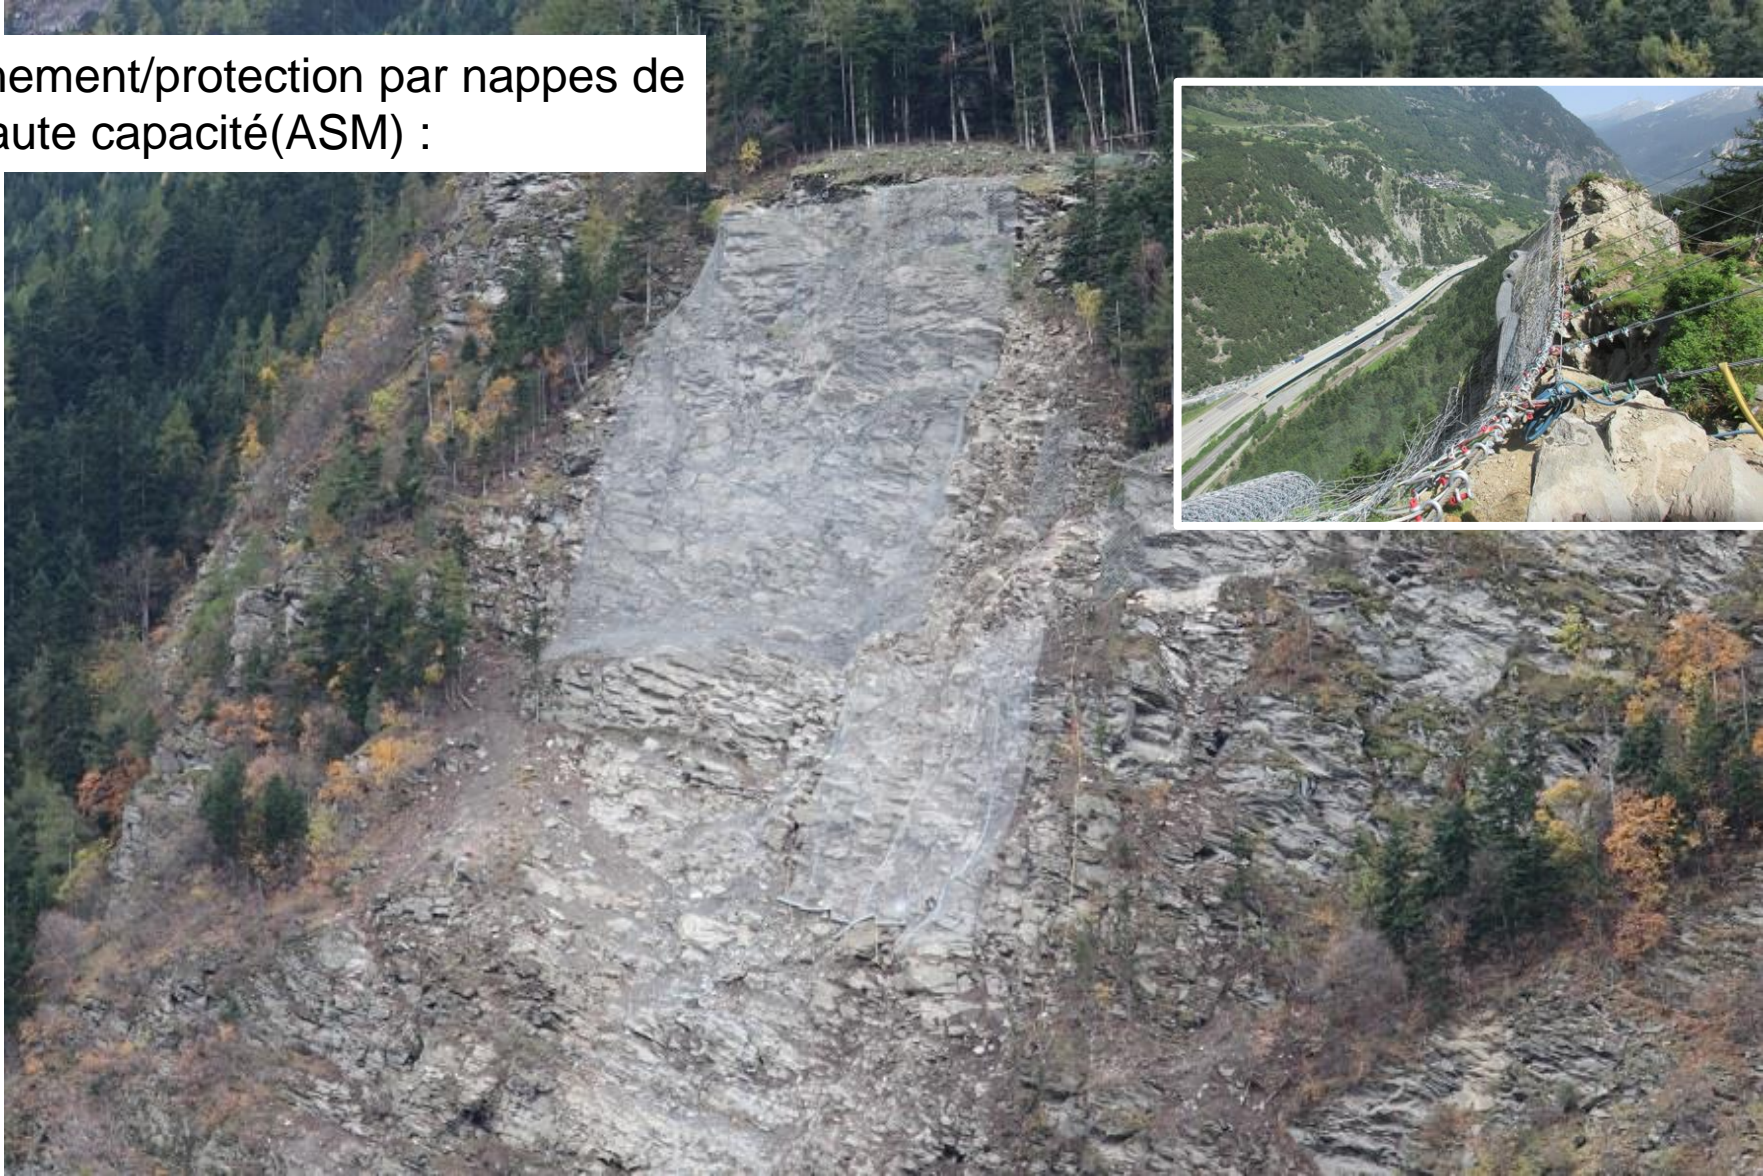
Merlon en pied de versant,
englobant le merlon SNCF existant :
dimensionné en étroite collaboration avec la SNCF

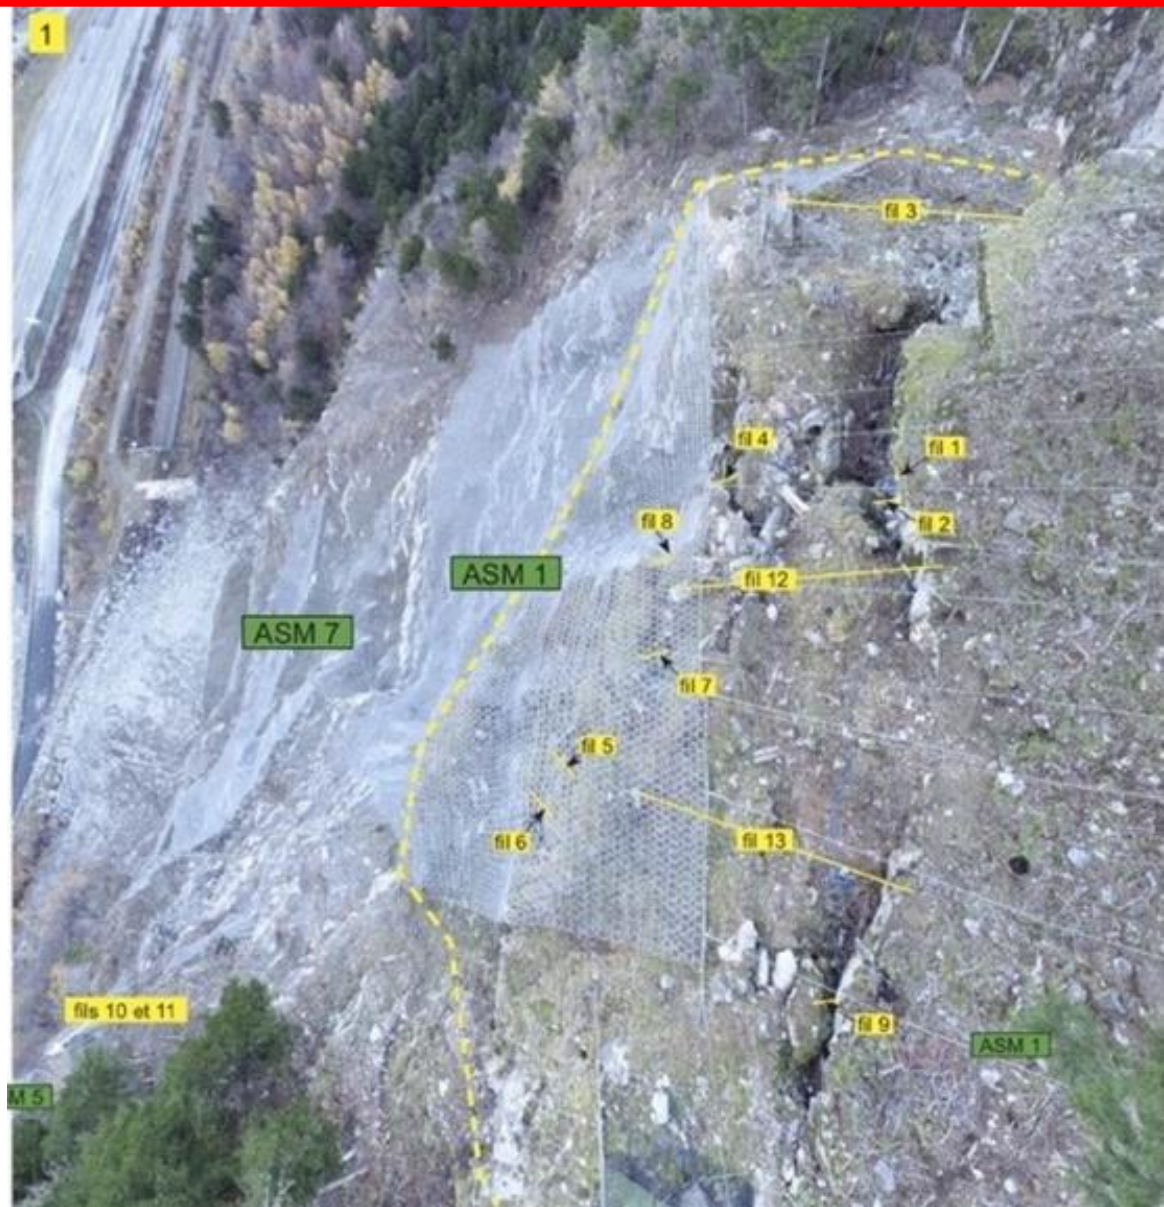
Tête de falaise :

- Fissure sommitale
- Fils extenso (en jaune)
- Haubans d'amarrage de la nappe de filet ASM (en gris)

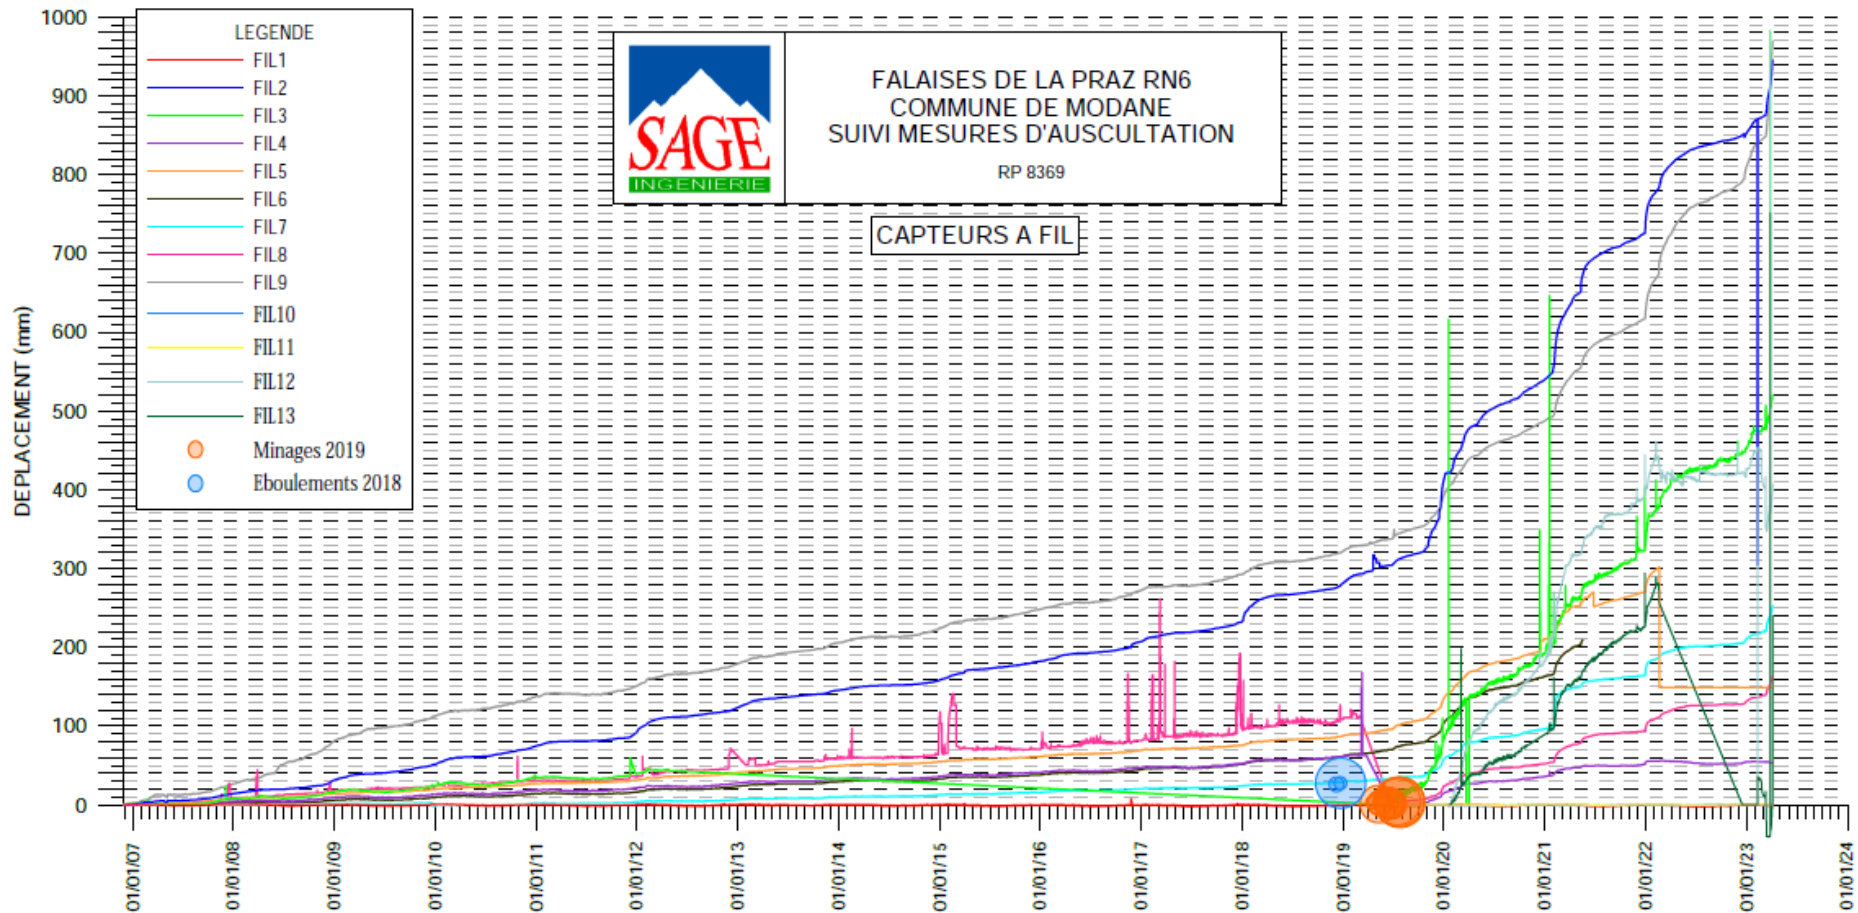
Suivi des fils extensométriques depuis 2007

- 2007-2019 : évolution progressive, saisonnalité
- 2020- 2022 : changement de régime
 - Forte accélération en hiver et palier a/c de mars/avril
 - Toutefois, les mouvements conservent un caractère saisonnier, sur la base d'une pluviométrie annuelle moyenne
- accélération depuis mars 2023
 - Déplacements sans précédent de par leur intensité et leur occurrence pendant une période où le mouvement ralentissait selon les observations des 15 dernières années
 - Ils ont été initiés par un épisode pluvieux de 116 mm en 5 jours mi-mars
 - Disparition du palier, vitesses fortes mais sans accélération
 - Des indices forts de mouvements sur le terrain

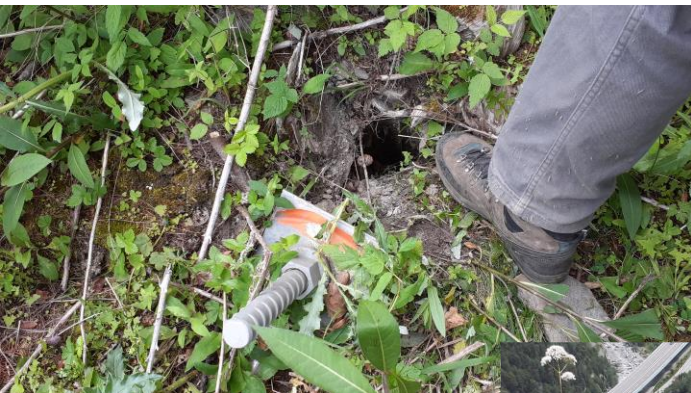
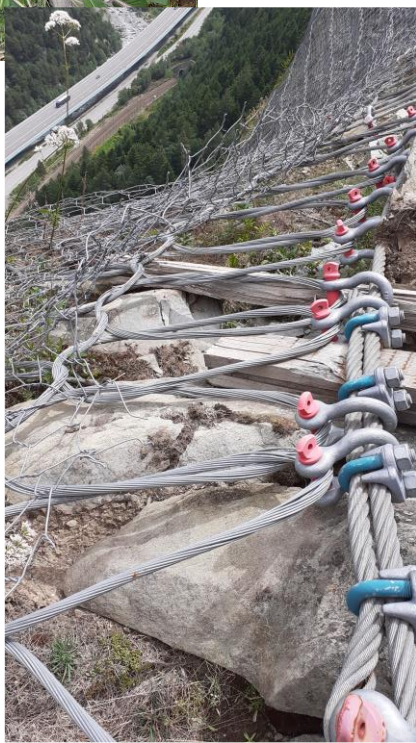
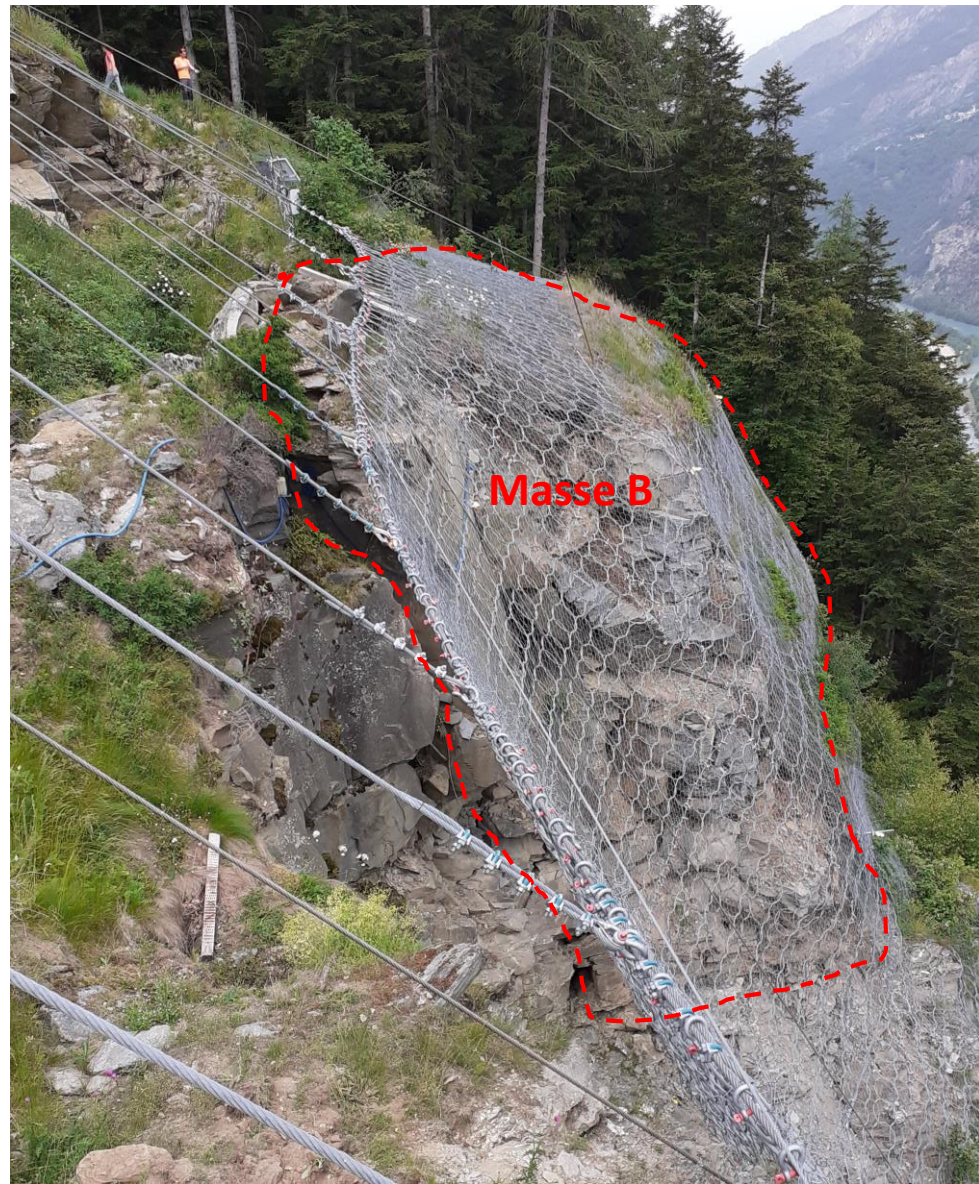
Observations en tête de falaise (07/2023) :

- Évolution nette de la fissure délimitant B
- Forte tension dans les haubans d'amarrage
- Ovalisation des anneaux
- Cisaillement du TN sur un ancrage de hauban
- Nécessité de recalibrer les extenso (interaction avec le filet ASM)

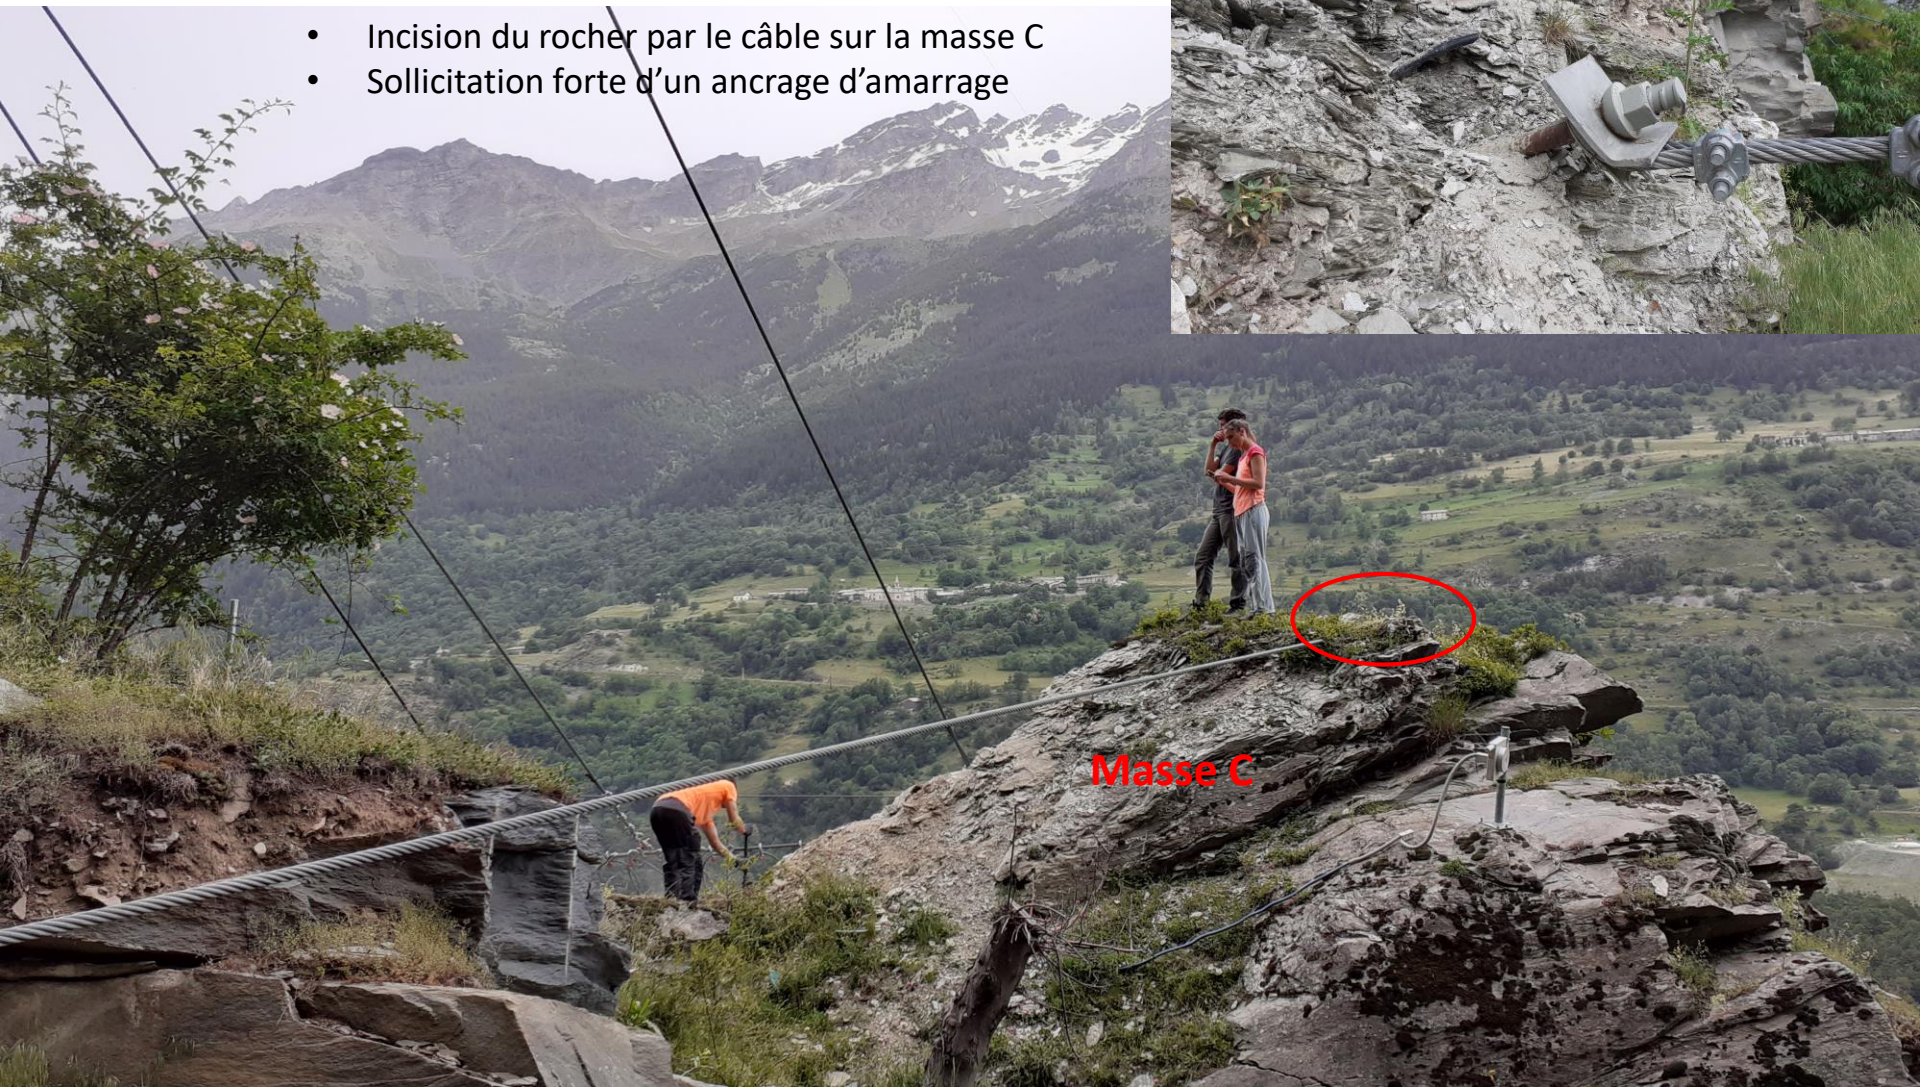
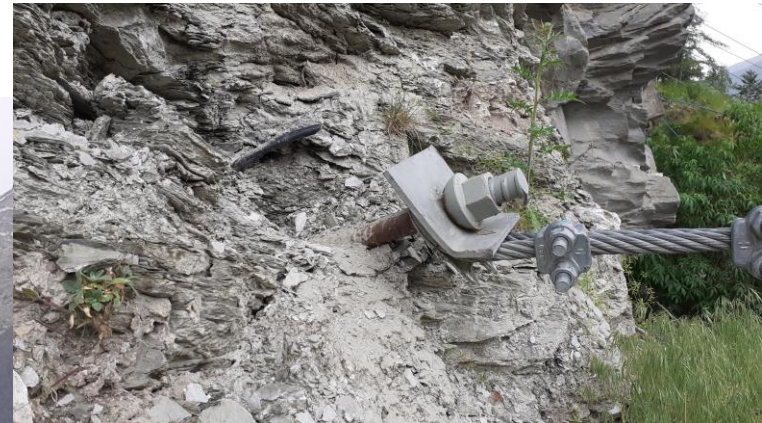
Observations en tête de falaise :

- Incision du rocher par le câble sur la masse C
- Sollicitation forte d'un ancrage d'amarrage

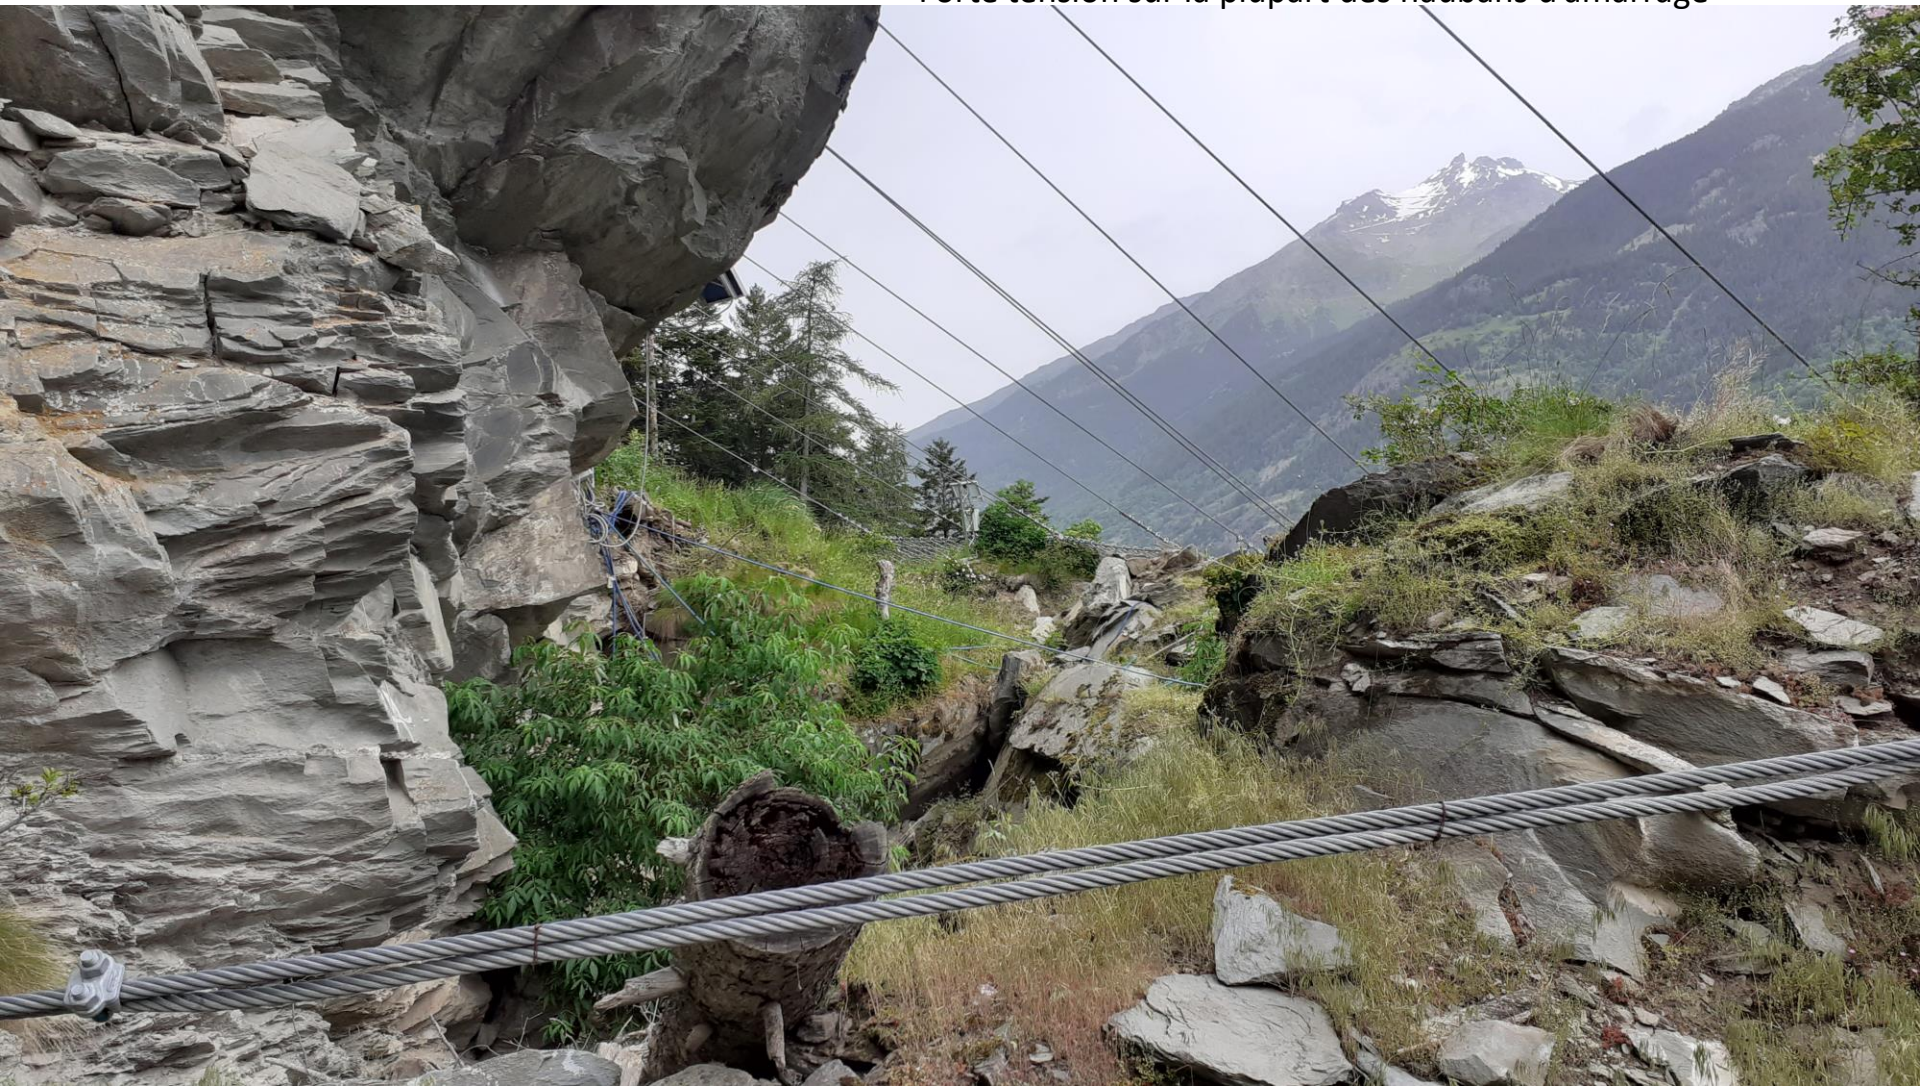
Observations en tête de falaise :

- Fissure sommitale arrière (15 000 m³)
- Forte tension sur la plupart des haubans d'amarrage

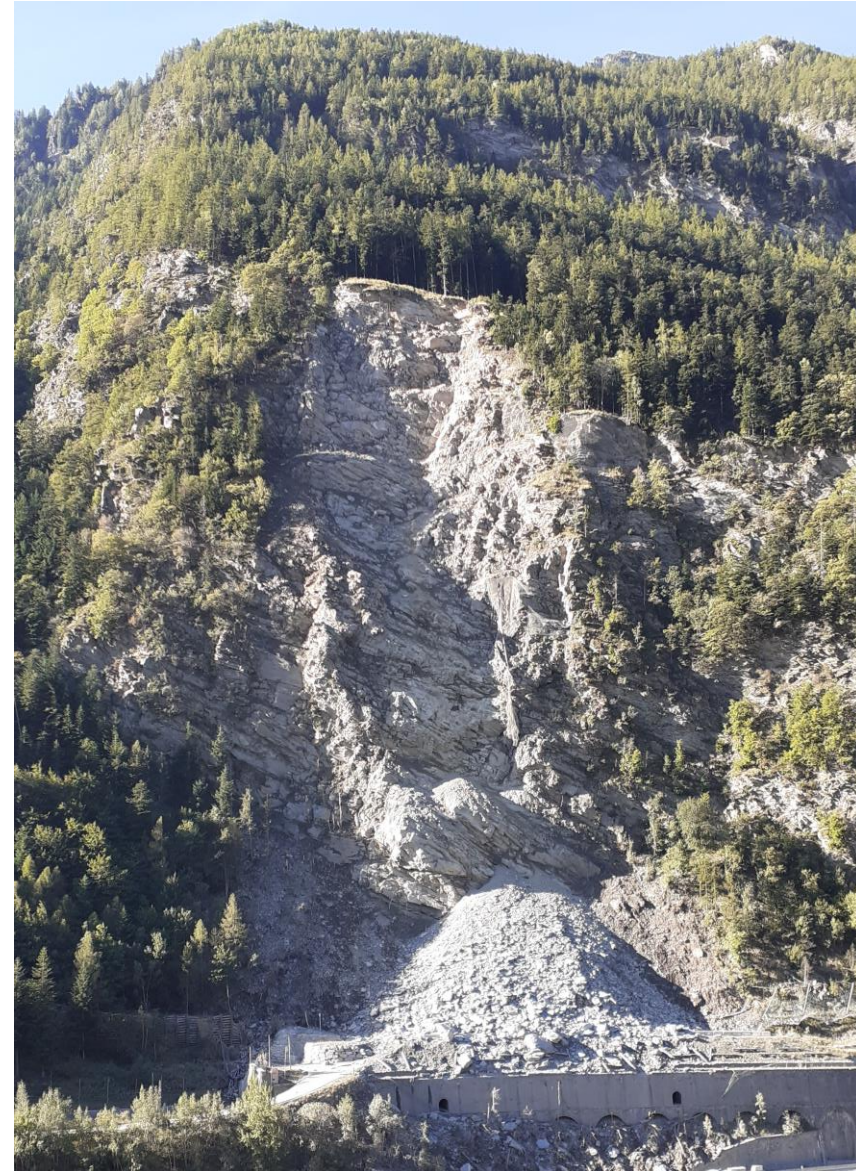
Eboulement du 27 août 2023 en 3 temps :

- Alerte extenso à 16h37 et chutes de bloc dans la foulée, avec atteinte à la route (déclenche la fermeture immédiate de la RD1006 et des voies SNCF)
- Éboulement de 5000 m³ vers 17h20
- Eboulement de 10000 m³ dans la nuit (minuit ?)

-> **Soit 15000m³ partis d'un coup**

Enjeux atteints

- Voies SNCF endommagées, tunnel a priori non (à confirmer)
- RD1006 atteinte par de nombreux blocs (volume unitaire max 30 à 40 m³)
- A43 atteinte par des éclats issus de l'impact entre des blocs (trajectoire balistique) + nuage dense provoqué par le 1^{er} éboulement + 1 bloc de 30 m³ entre deux piles du viaduc
