RD1006 - La Praz

Commune du Freney

Eboulement 12/2018 – Travaux 2019/2020 – Eboulement 08/2023

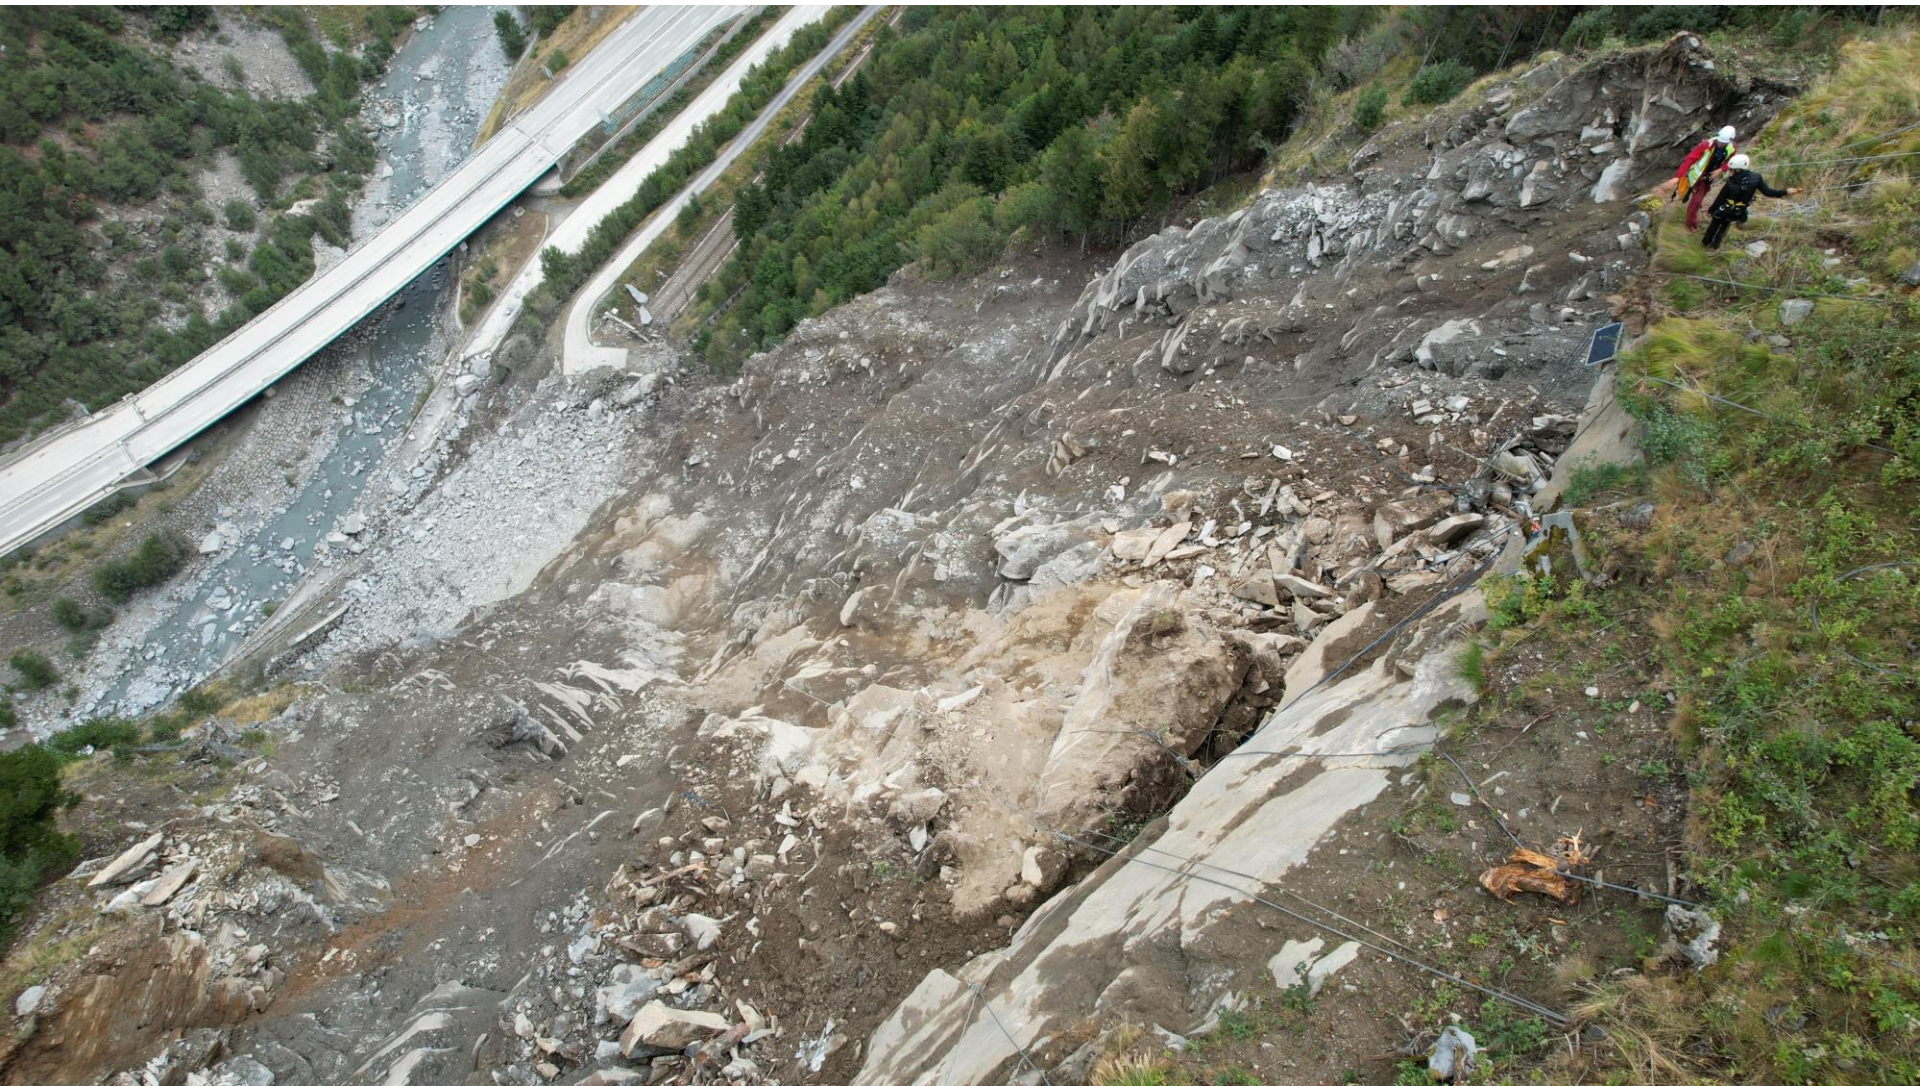
Vue depuis la tête de falaise (drone) : plan supérieur sain, zones centrales et colonnes en rives droite et gauche instables

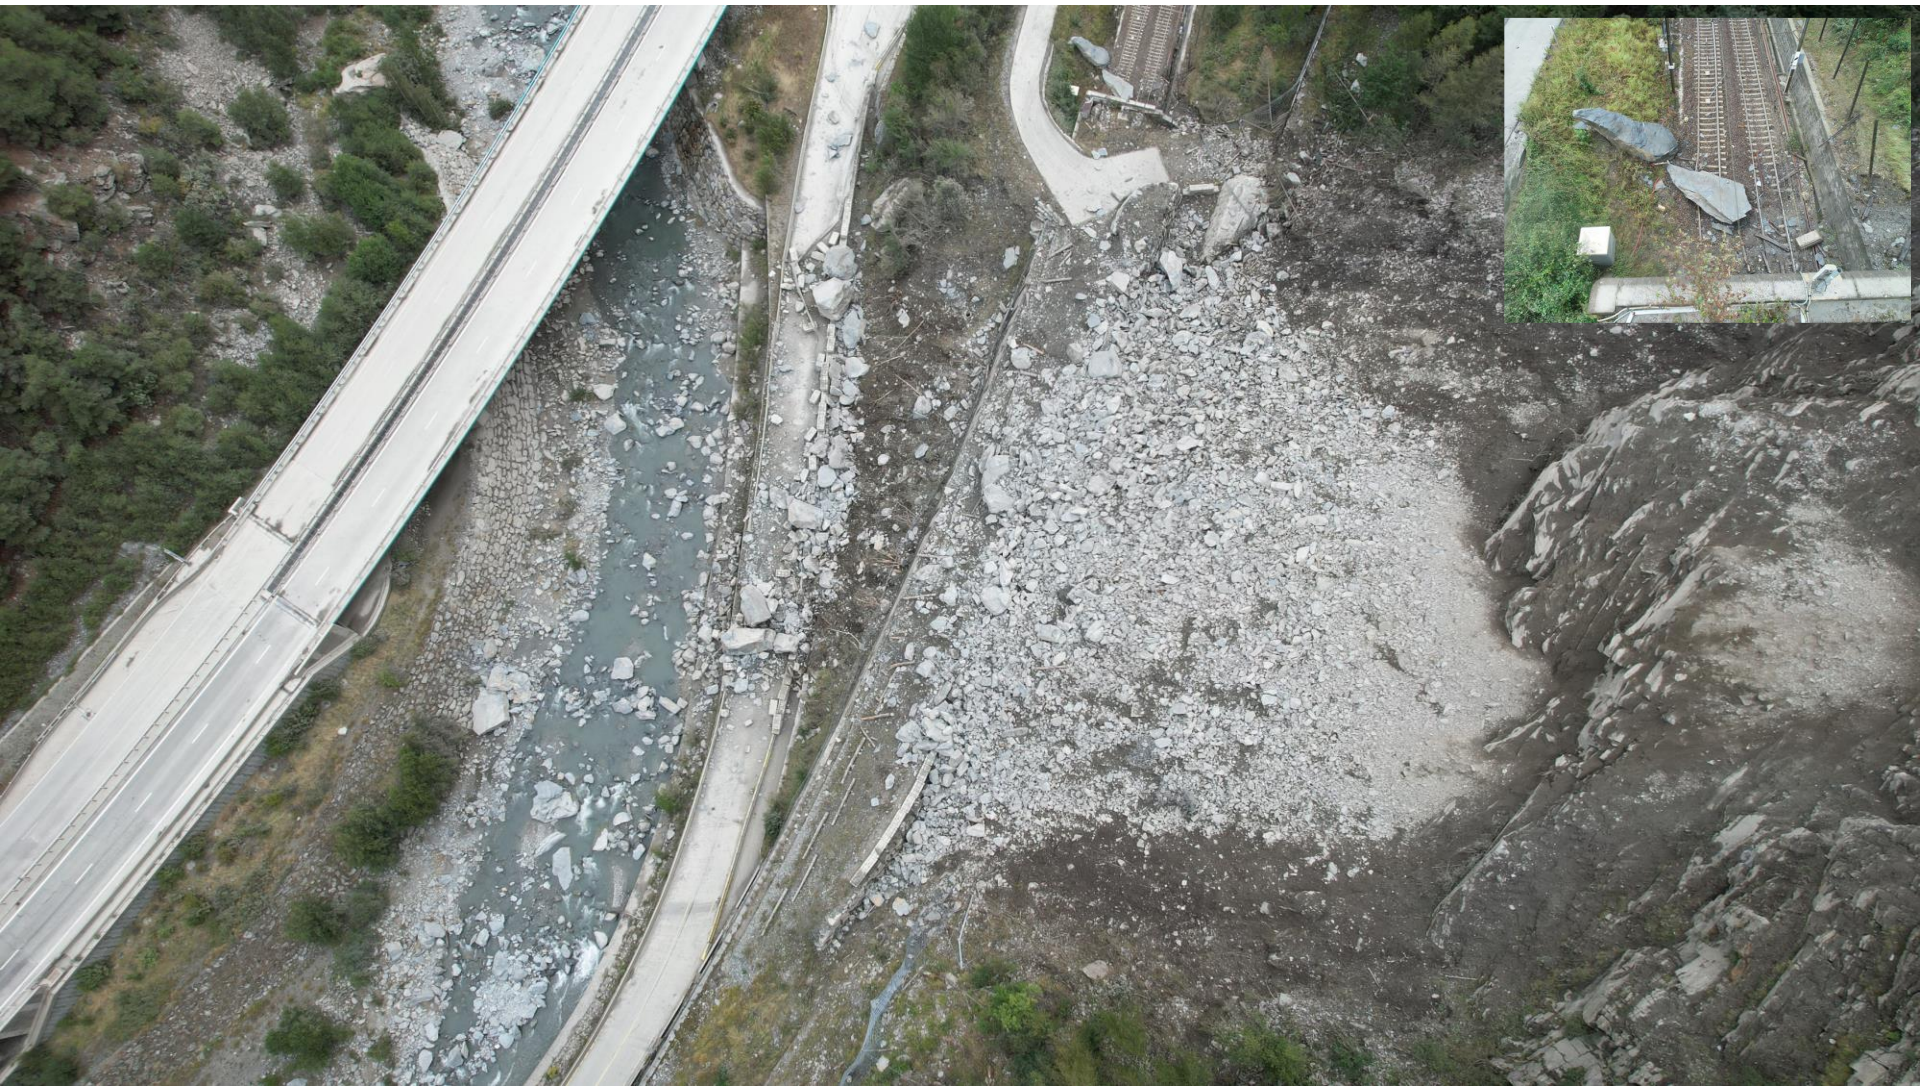
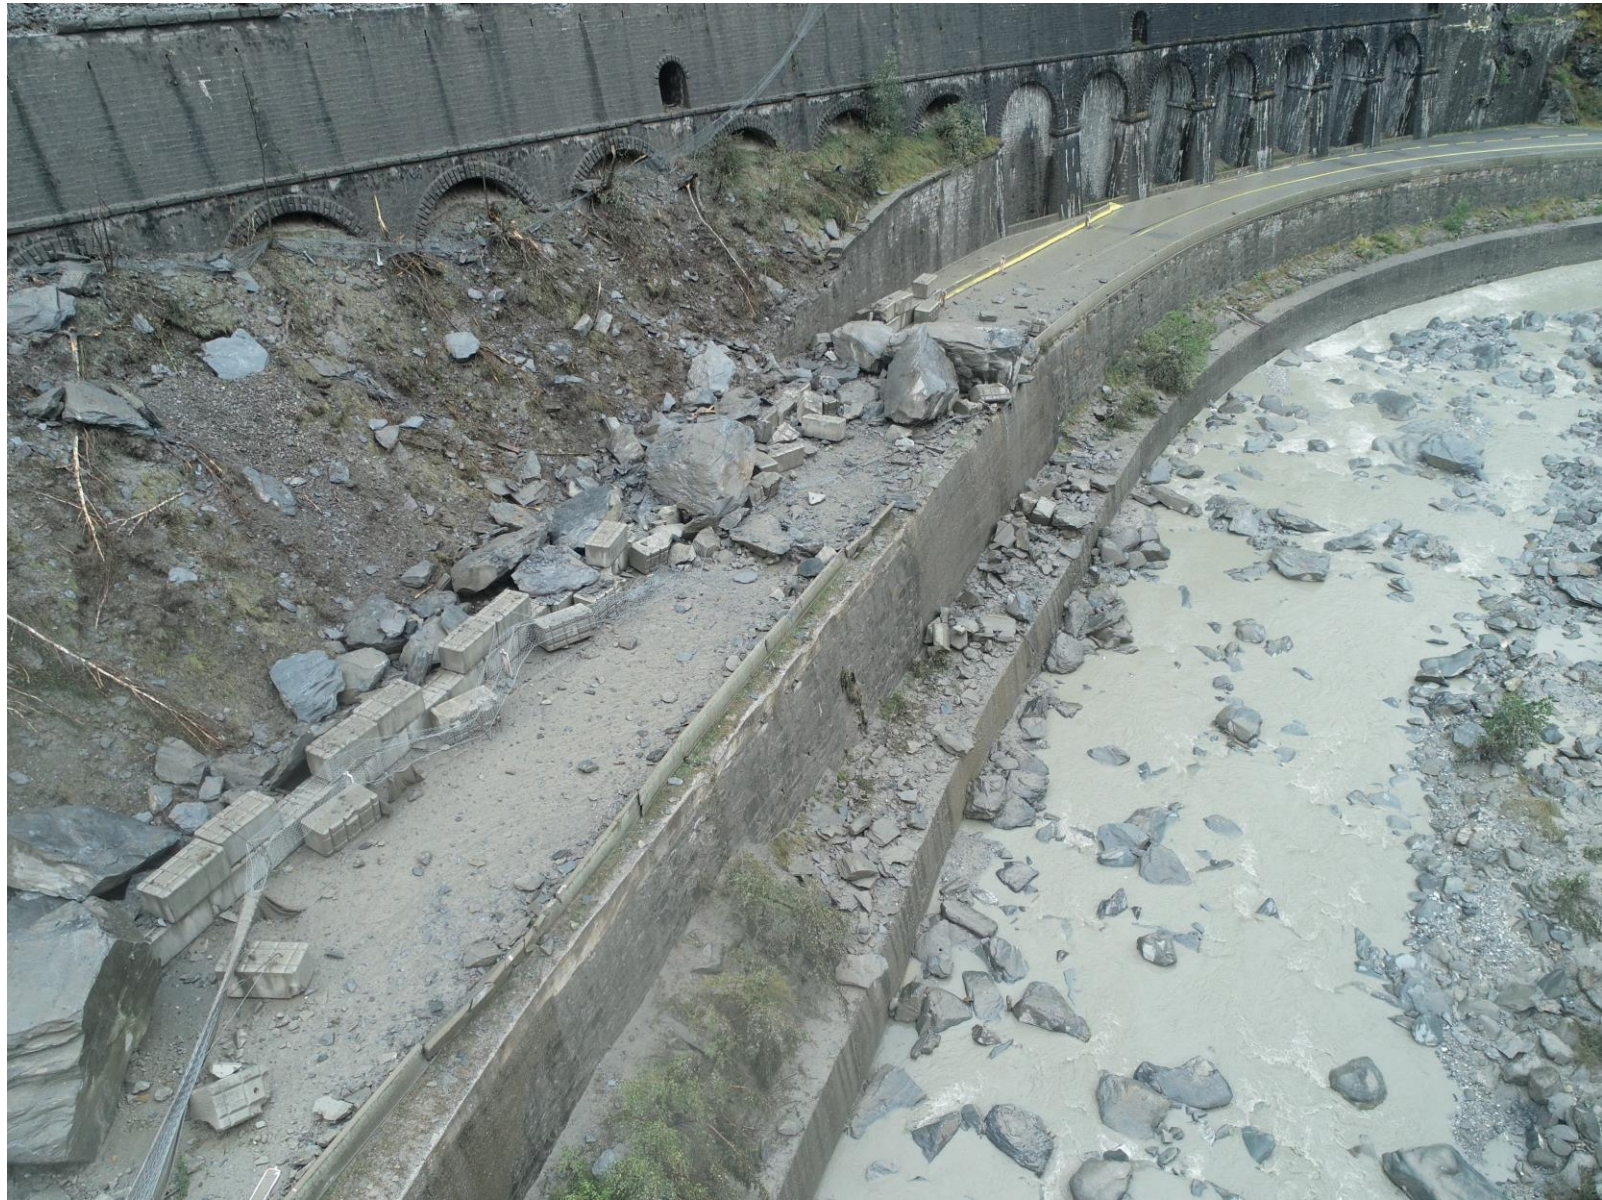
Le talus d'ébouillis comble la fosse entièrement, recouvre le tunnel - Blocs sur voies SNCF, RD1006, dans l'Arc et entre les piles du viaduc de l'A43 (30 m³ à 40 m³ pour les plus gros)

Les plus gros éléments ayant atteint la RD1006 font 30 à 40 m³.

Les murs de soutènement aval et amont de la RD1006 seront à vérifier dès qu'ils seront accessibles

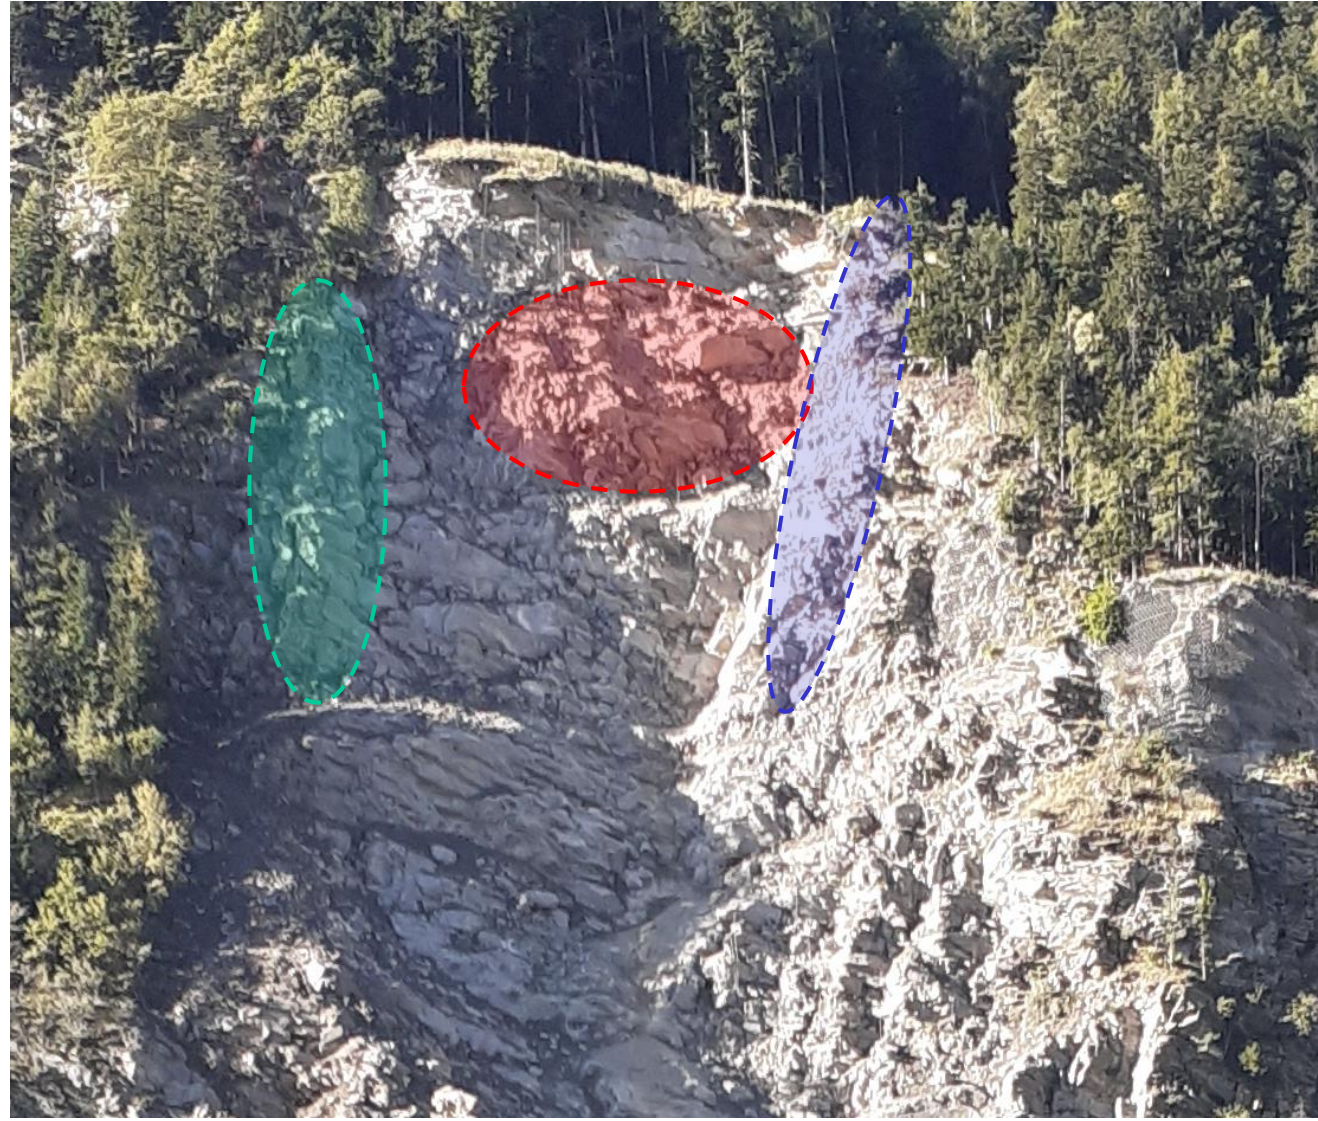
Risques résiduels

- Colonne en rive gauche orographique (900 m³)
- Zone centrale (3500 m³ avec des blocs unitaires de 50 à 60 m³)
- Colonne en rive droite orographique (1000 m³)

-> soit un peu plus de 5000 m³ instables à très court terme
