Chutes de Blocs
Risques Rocheux
Ouvrages de Protection

Compte-rendu

Jeudi 11 & vendredi 12 avril 2024

Reconstruction post-tempête

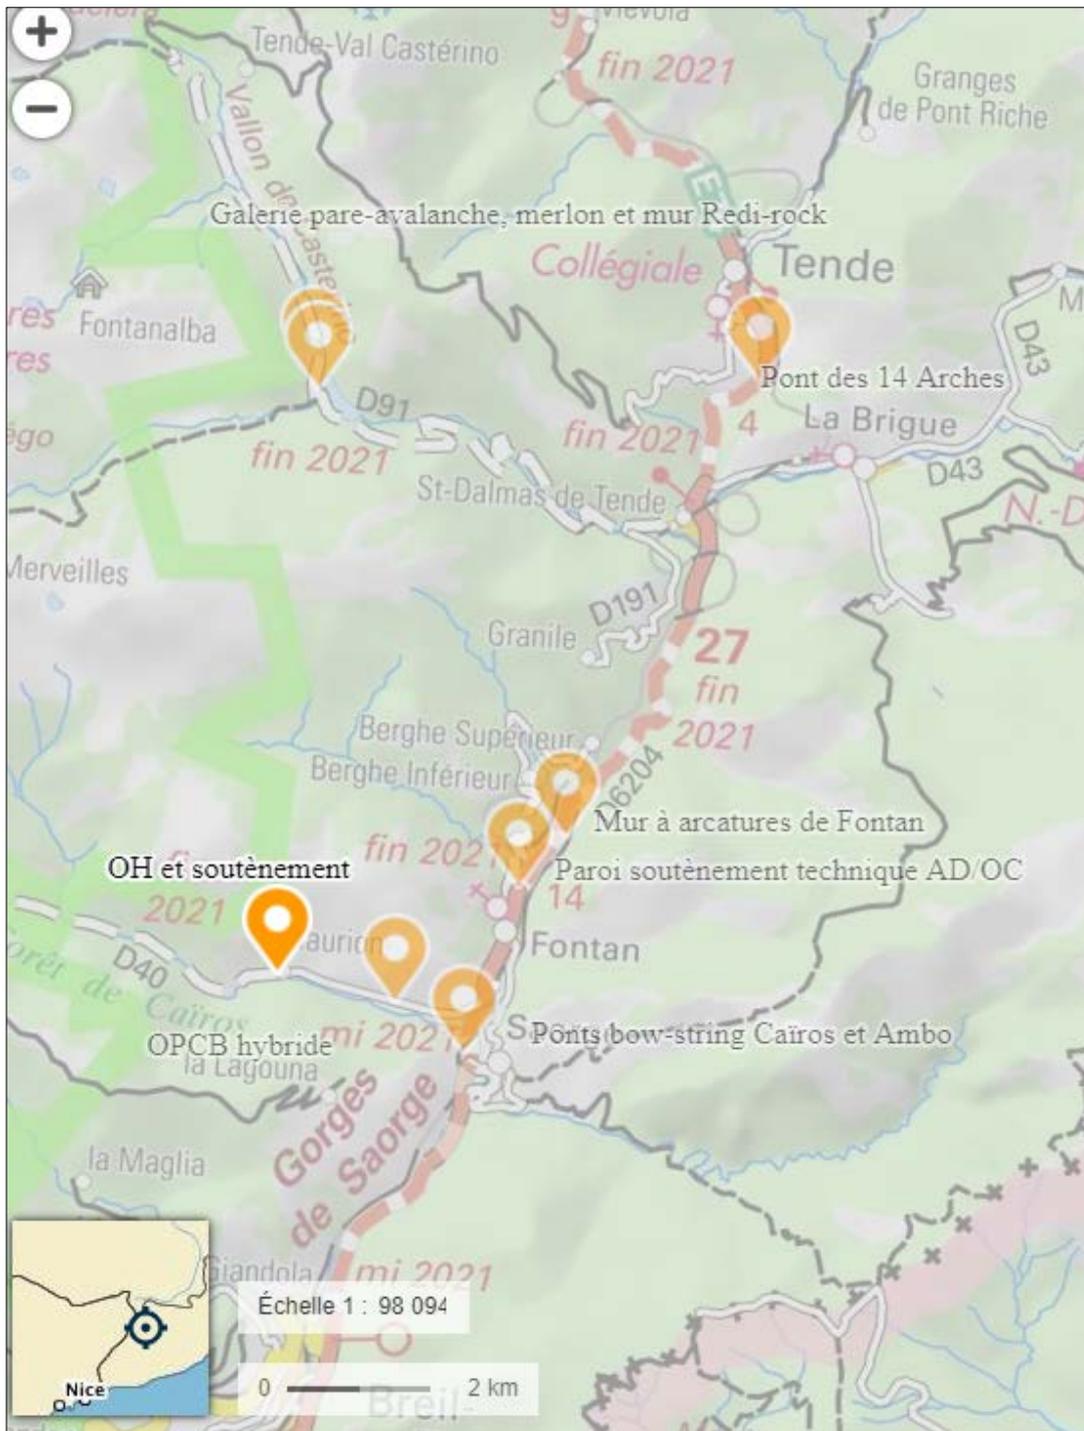
Figure 2 : itinéraire de la visite de terrain

L'itinéraire suivi est localisé sur la figure 2. Il suit dans une première partie la route de Casterino : la RD 91, qui donne accès à la Vallée des Merveilles, est le poumon économique de la vallée. Casterino compte plusieurs hôtels, mais seulement 4-5 habitants permanents, qui ont été quasiment isolés pendant 2 ans. De très nombreux ouvrages ont été réalisés post tempête, dont la galerie paravalanche, le merlon et le mur Redi-Rock décrits ci-dessous. Une autre option avait été envisagée par le CD, l'abandon de la route au profit d'un transport par câble depuis Tende. Mais les travaux étaient hors compétence CD (compétence commune / Etat / CARF) et c'est la reconstruction de la route, plus rapide, qui a été validée.

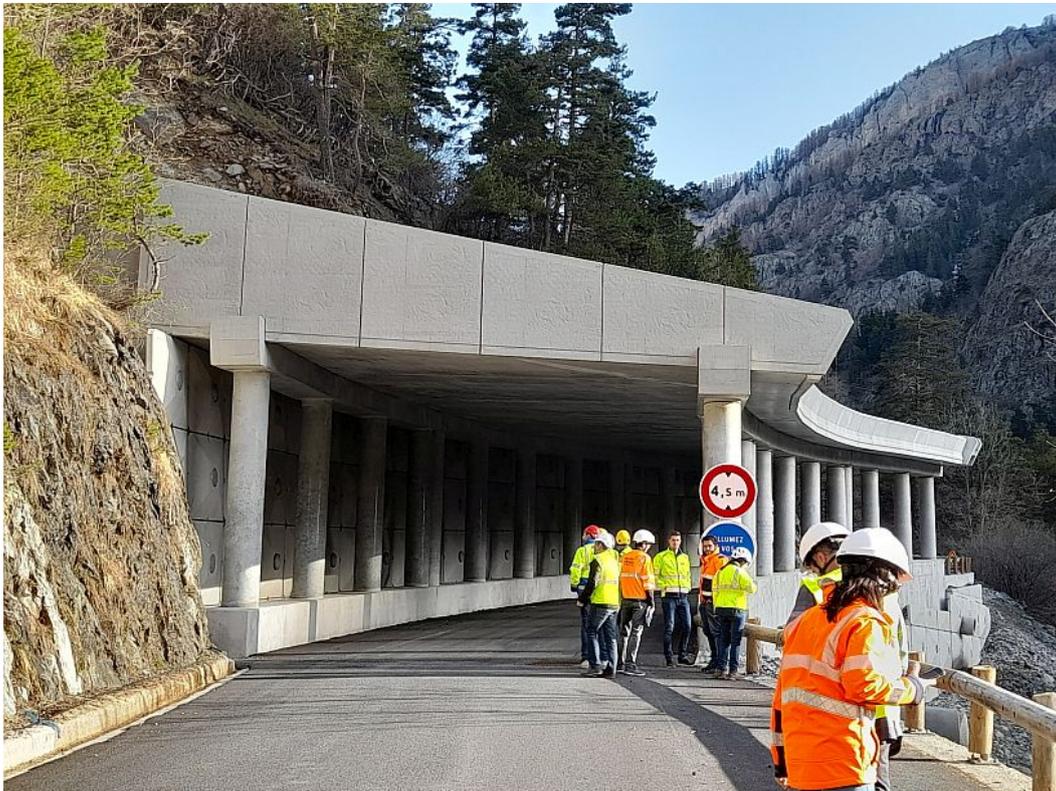
Figure 2 : Galerie pare-avalanche

A ce niveau (1400 m d'altitude), la tempête Alex a déclenché 2 grands mouvements de terrain parallèles : un tronçon de route a été complètement arraché, l'autre recouvert de matériaux.

Le marché a été passé en conception-réalisation. Il s'agit de la seule galerie paravalanche du Département, qui est également galerie pare-blocs.

L'ouvrage est dimensionné à 500 kJ, compatible avec les petits blocs situés jusqu'à la niche d'arrachement du glissement, mais pas avec les masses rocheuses instables de 700 m³ situées 1000 m plus haut.

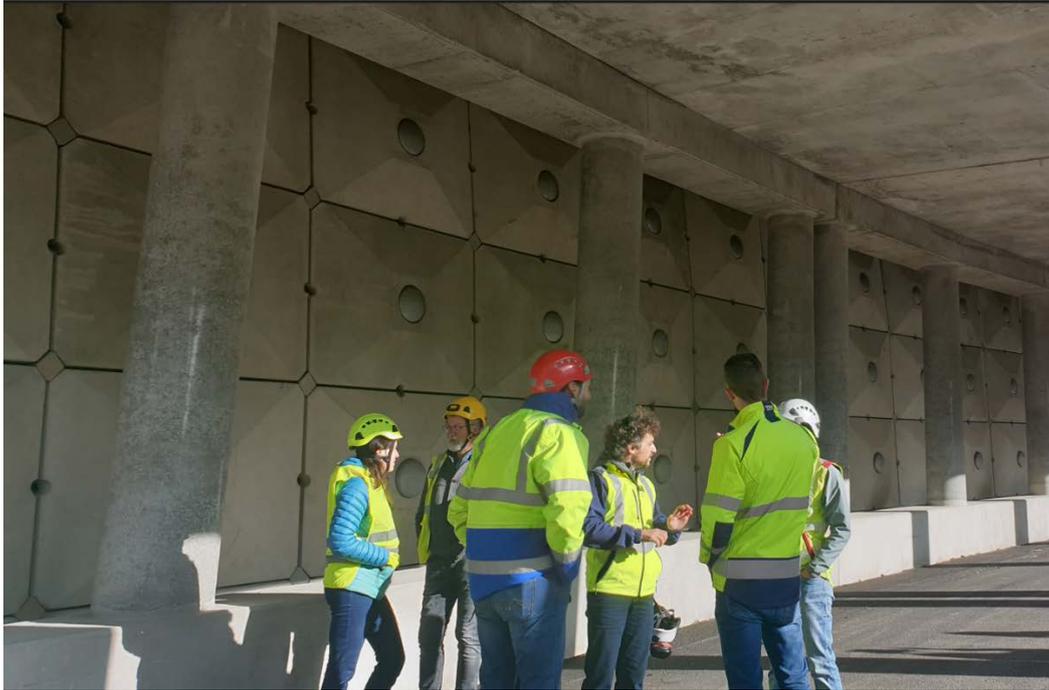
Figure 5 : Paroi AD/OC® dans la galerie

Le système de paroi AD/OC® a été utilisé ici, comme pour de nombreux autres soutènements dans la vallée : c'est un système d'écailles préfabriquées, posées à l'avancement. Il offre un avantage de grande adaptabilité, et la préfabrication évite les problèmes d'approvisionnement en béton ; en effet la centrale à béton est située à Menthon, à 2h de route de Breuil et bien davantage pour arriver en amont de la vallée, le béton arrive sec.

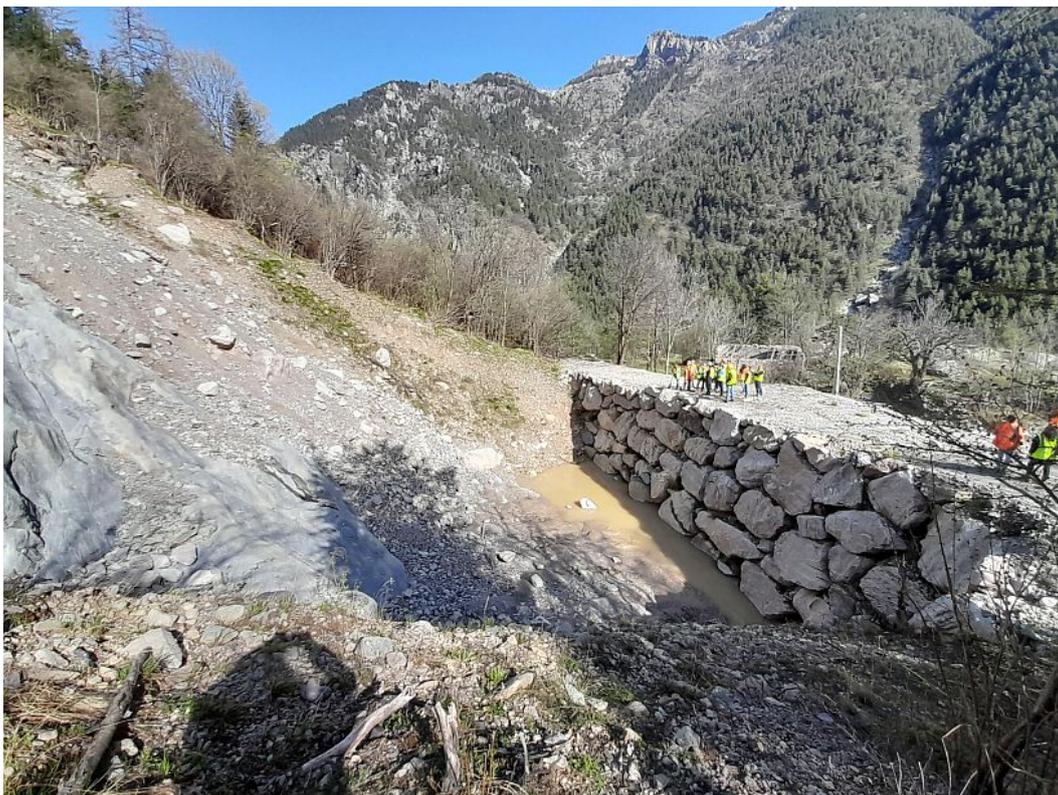
Figure 7 : Merlon parement amont

Les travaux d'urgence initiaux n'ont pas intégré de système de drainage, qui resterait à réaliser car l'eau s'accumule régulièrement à l'amont de l'ouvrage, sans faire craindre pour sa stabilité.

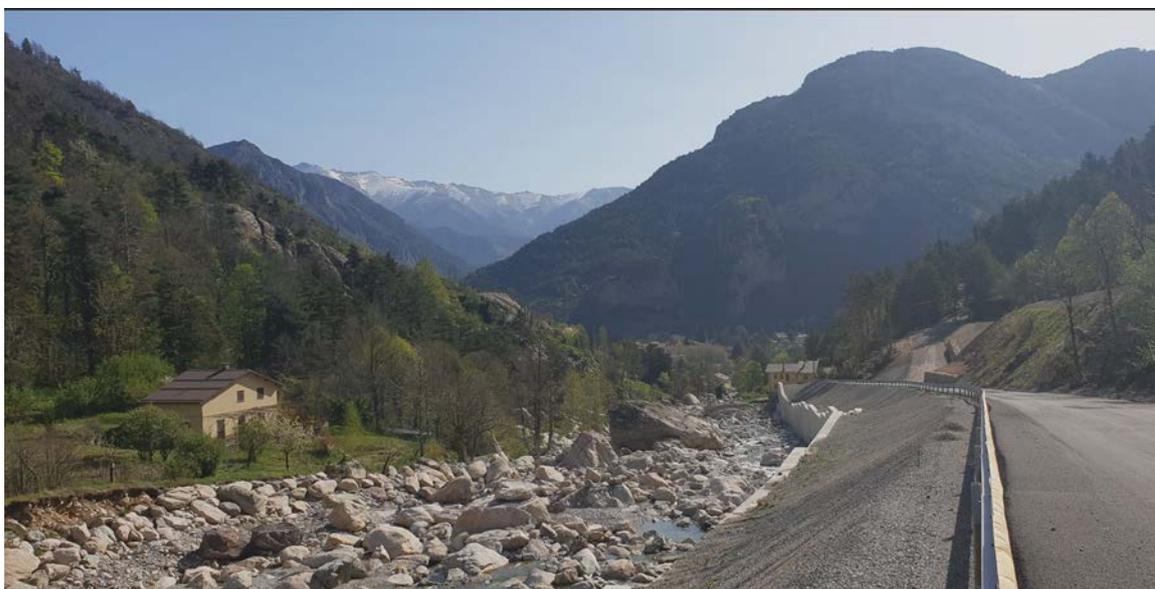
Figure 8 : Mur de soutènement dans la rivière

A ce niveau la route a subi une brèche de 300 m de long. Pour la reconstruction, le mur - de plus de 300 m de long - empiète sur le lit de la rivière, du fait de problèmes de stabilité du versant amont. Suite à une plainte des habitants de la maison située à l'aval qui considèrent que leur situation face au risque de crue a été dégradée par l'ouvrage (à droite sur la figure 8), une étude hydraulique globale a été lancée par le CD06 pour avoir un état avant et après travaux tout le long du torrent de la Bieugne.

En rive gauche (à gauche sur figure 8), une maison s'est retrouvée isolée car l'unique passerelle d'accès a été arrachée. Elle a été rachetée par le CD06 et va être murée, solution économiquement plus avantageuse que de reconstruire un accès.

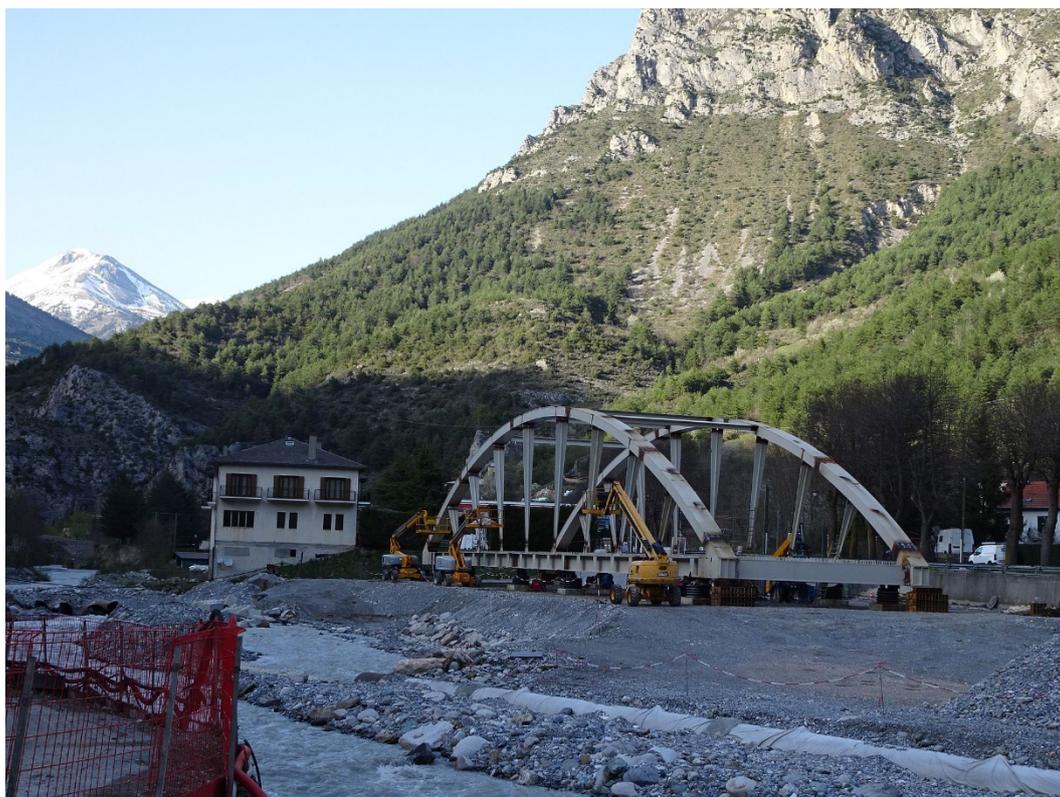
Figure 9a : pont Bow-String en cours de construction

Plusieurs ponts de type Bow-String ont été réalisés dans la vallée. Le dernier en cours est celui des Quatorze Arches, situé immédiatement à l'aval de Tende. L'avantage de ces ouvrages est d'avoir un appui uniquement en rive, en laissant à la rivière « tout ce qu'elle a pris ». Le gabarit hydraulique a été multiplié par 4 par rapport aux ouvrages avant tempête.

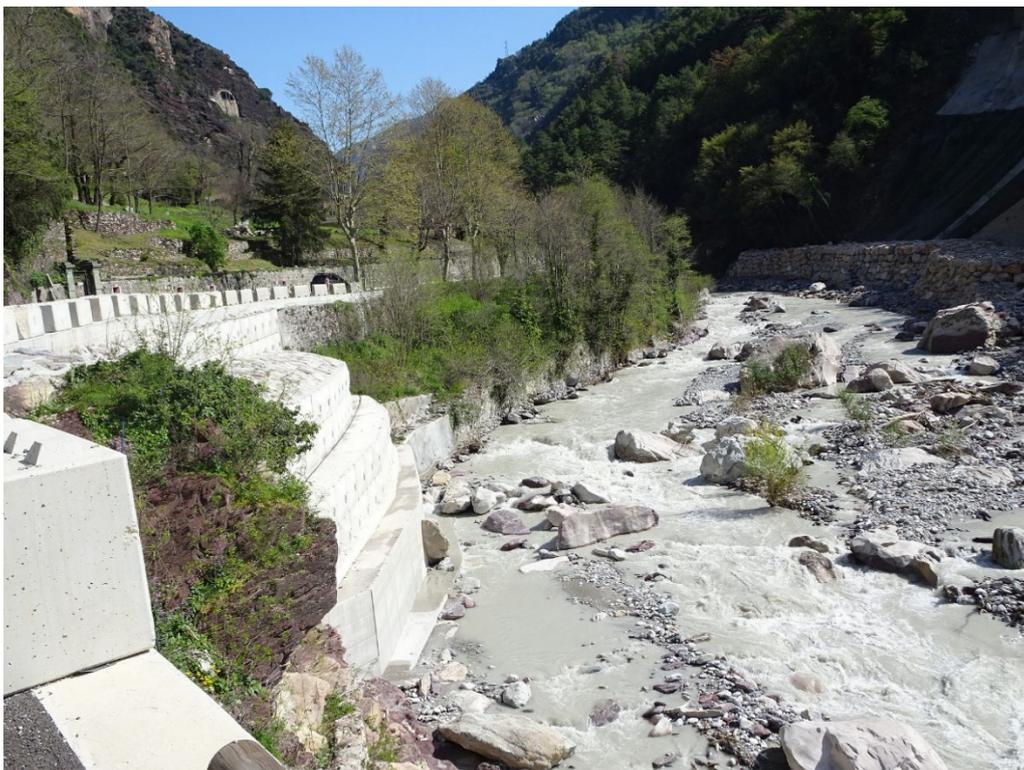
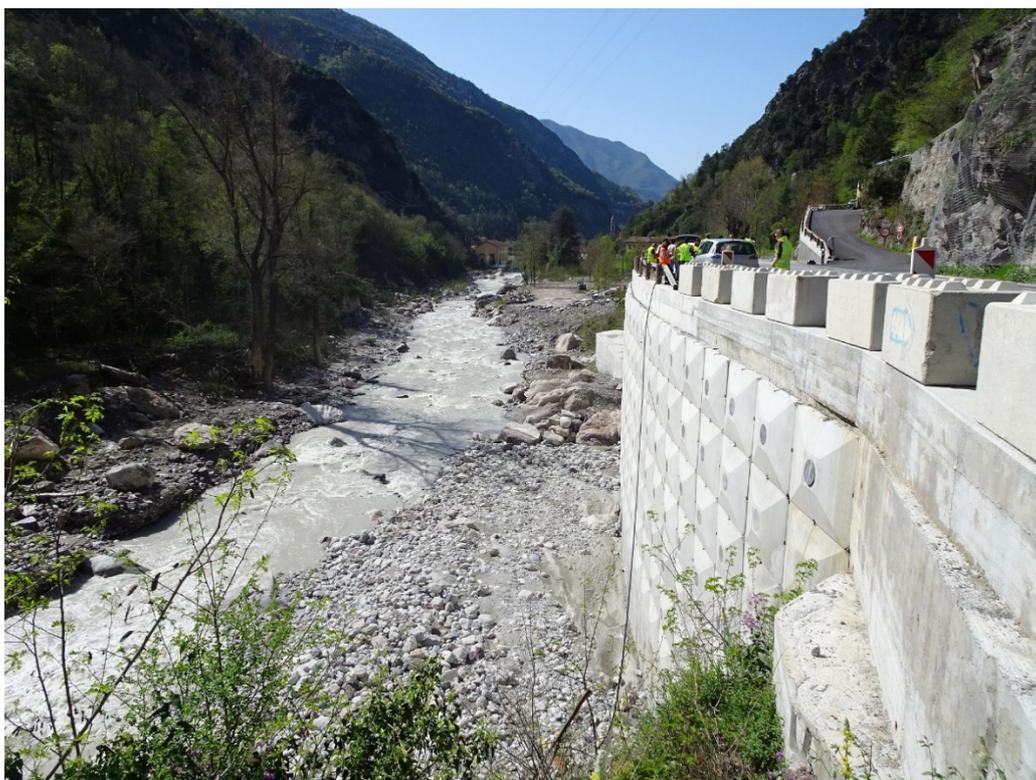
Figure 5 : Vue d'ensemble

Figure 6 : Détail de la paroi

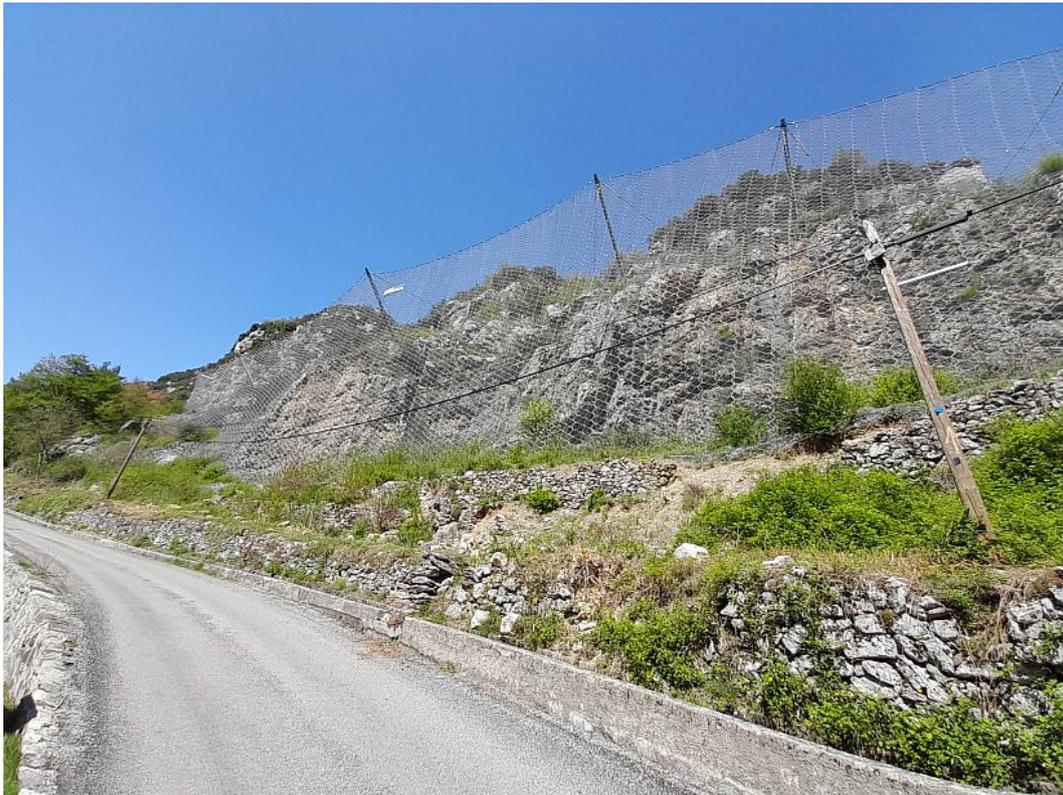
Figure 9 : Ouvrage de protection hybride (écran / déflecteur)

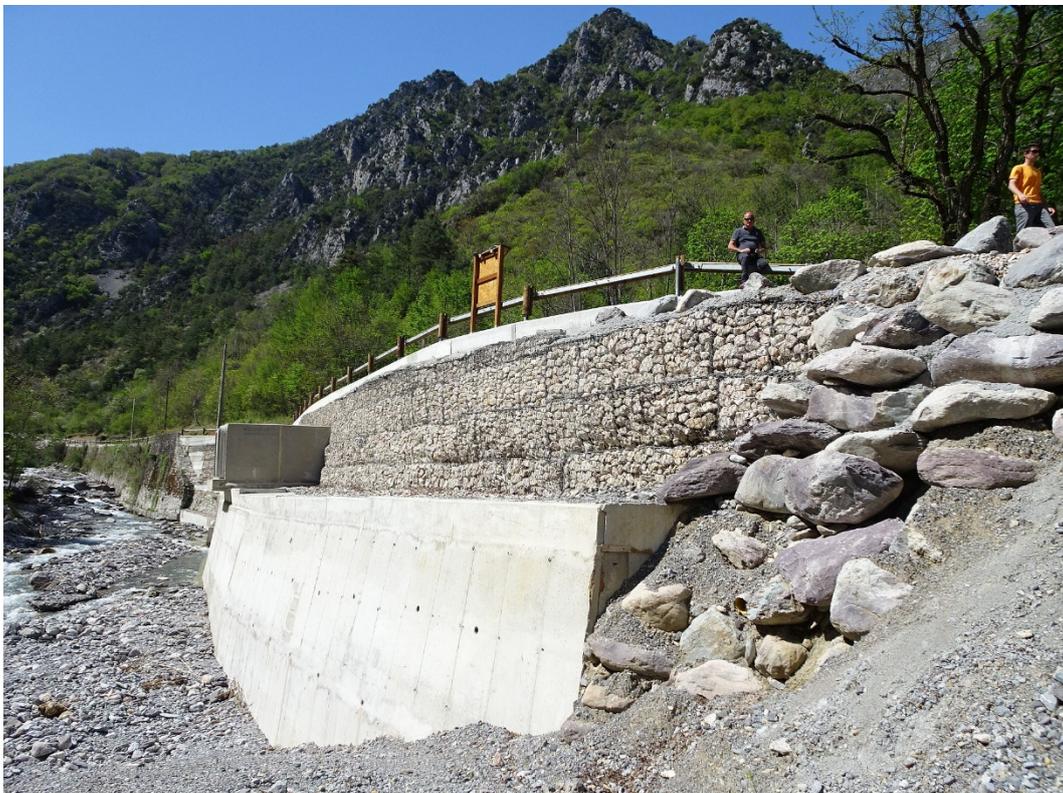
Figure 10 : Ouvrage de soutènement sortie ouvrage hydraulique

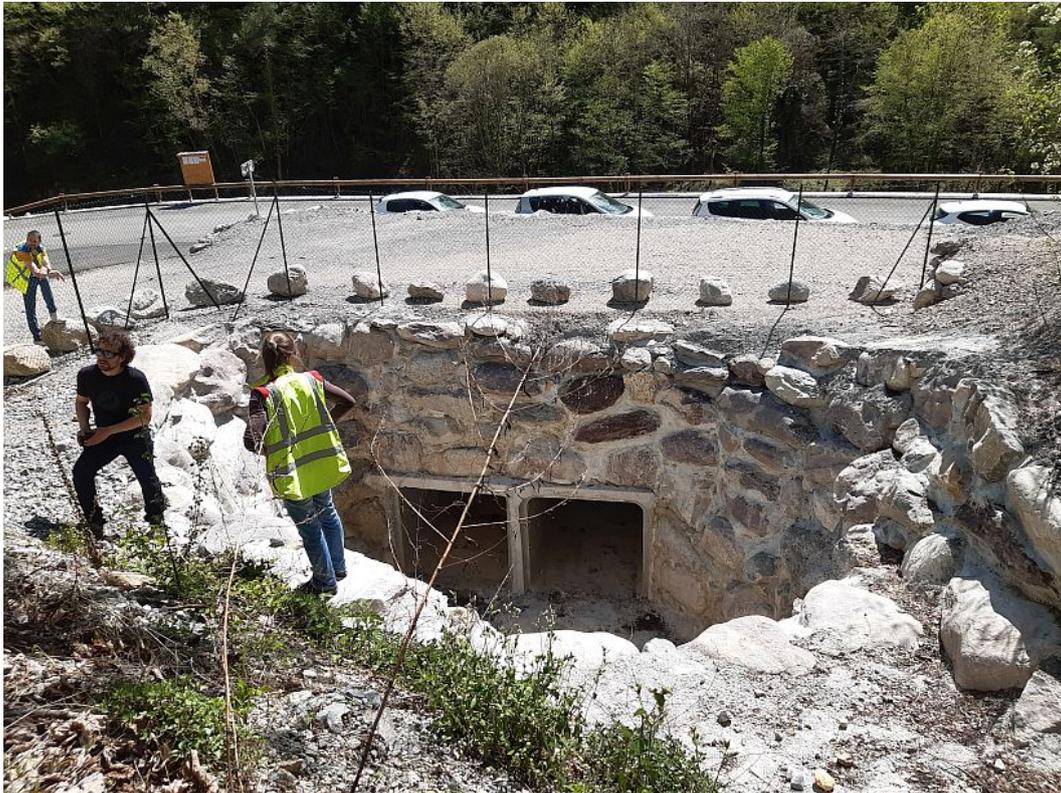
Figure 11 : Entonnement de l'ouvrage hydraulique
