# Instabilité forestière sur les versants

*Des arbres et des infrastructures*

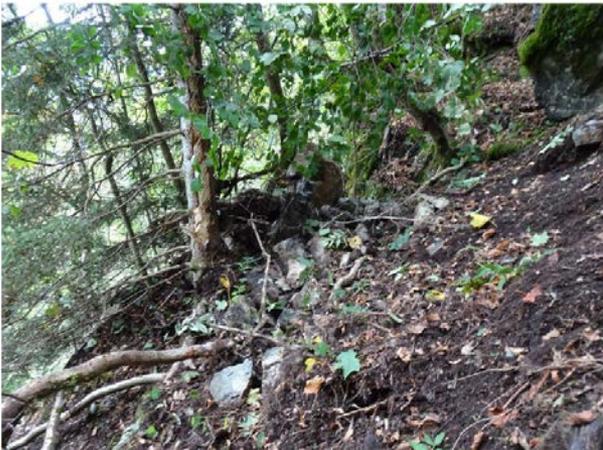
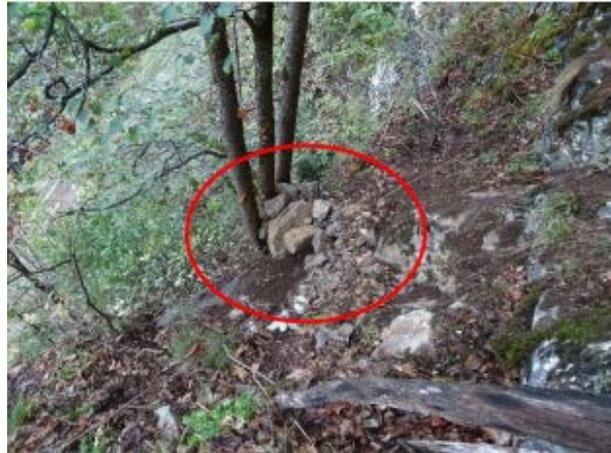
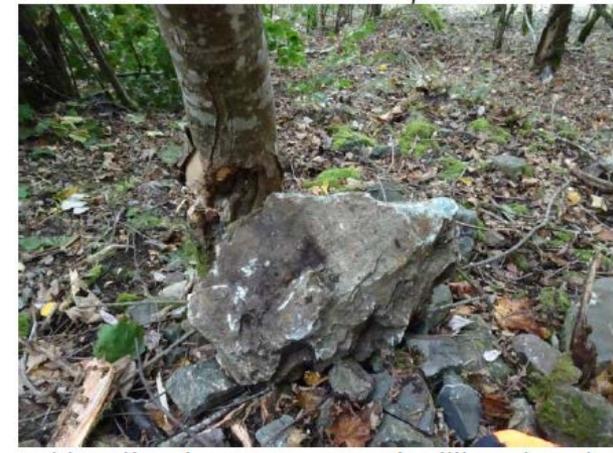
**Rôle de frein voire d'arrêt** des pierres et blocs dans les versants boisés

Exemples de blocs stoppés par les arbres – Événement d'octobre 2023 sur la D114 St Barthélémy de Séchilienne avec atteinte de la chaussée par uniquement 5 blocs de 30 à 200l

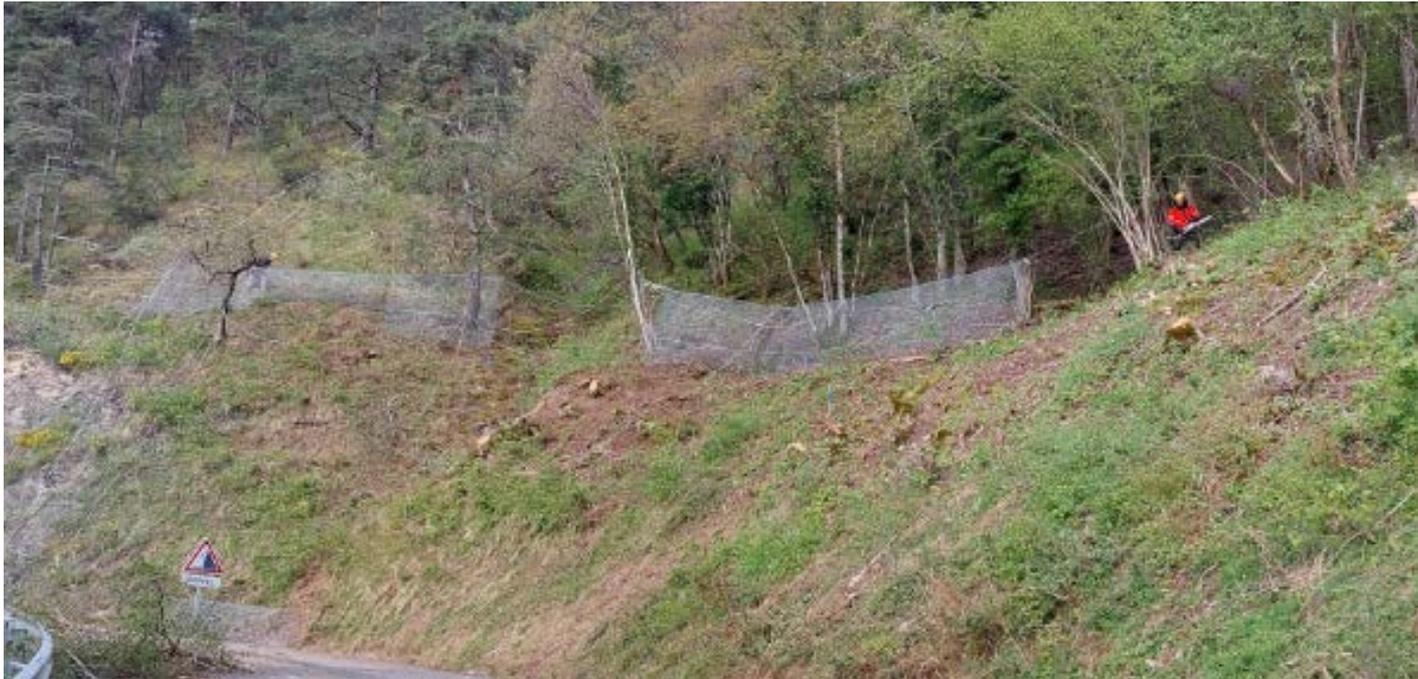
**Ecrans pare-blocs forestiers** : Utilisation des arbres comme poteaux et ancrages dans les ouvrages provisoires ou définitifs

Ecrans forestiers provisoires mis en œuvre pour sécuriser les intervenants dans le cadre du chantier de sécurisation contre les chutes de blocs sur la D242 à Miribel Lanchâtre

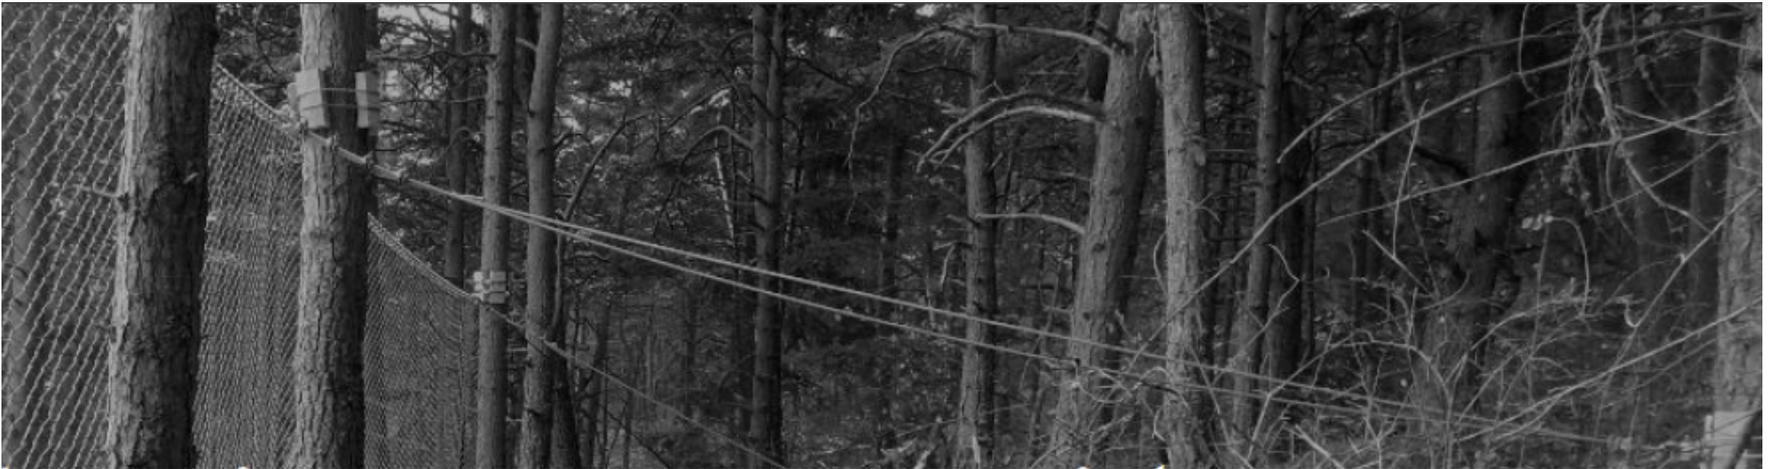
**Vigilance particulière sur la mise en œuvre d'un ancrage respectueux de la croissance de l'arbre pour les ouvrages définitifs**

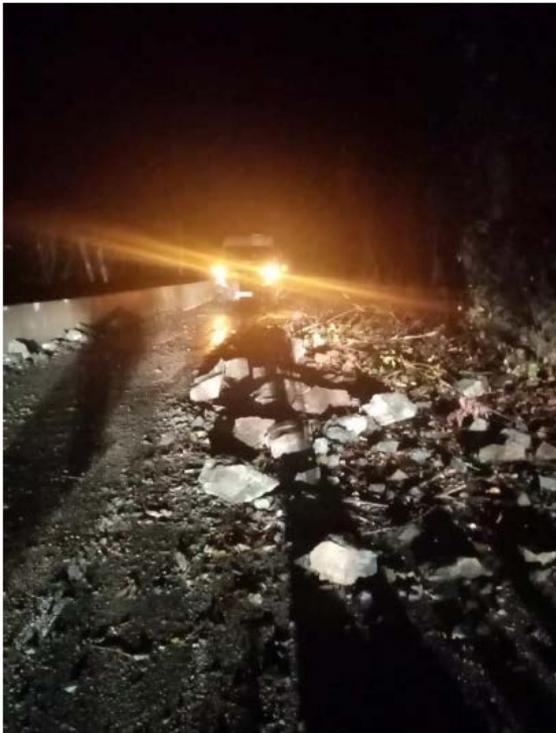
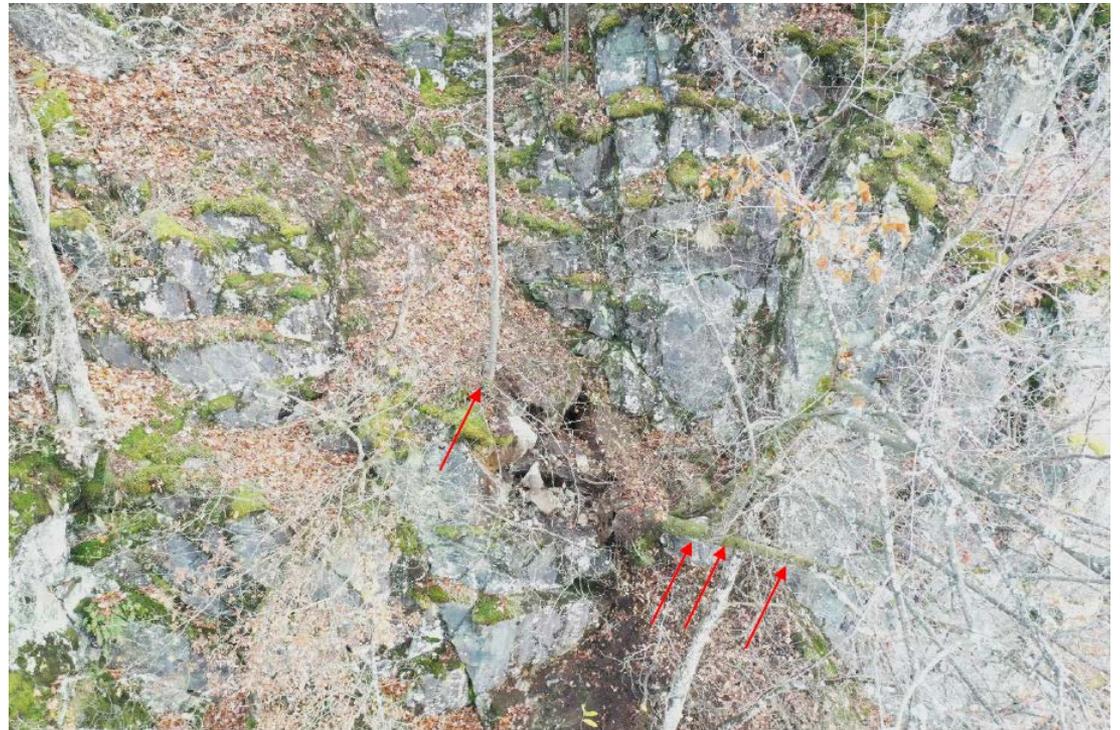
**Rôle déstabilisateur** des massifs rocheux par l'intermédiaire du système racinaire

Exemple d'une chute de blocs survenue fin novembre 2023 sur la D114 St Barthélémy de Séchilienne engendrée par la déstabilisation d'un compartiment rocheux par un arbre contigu

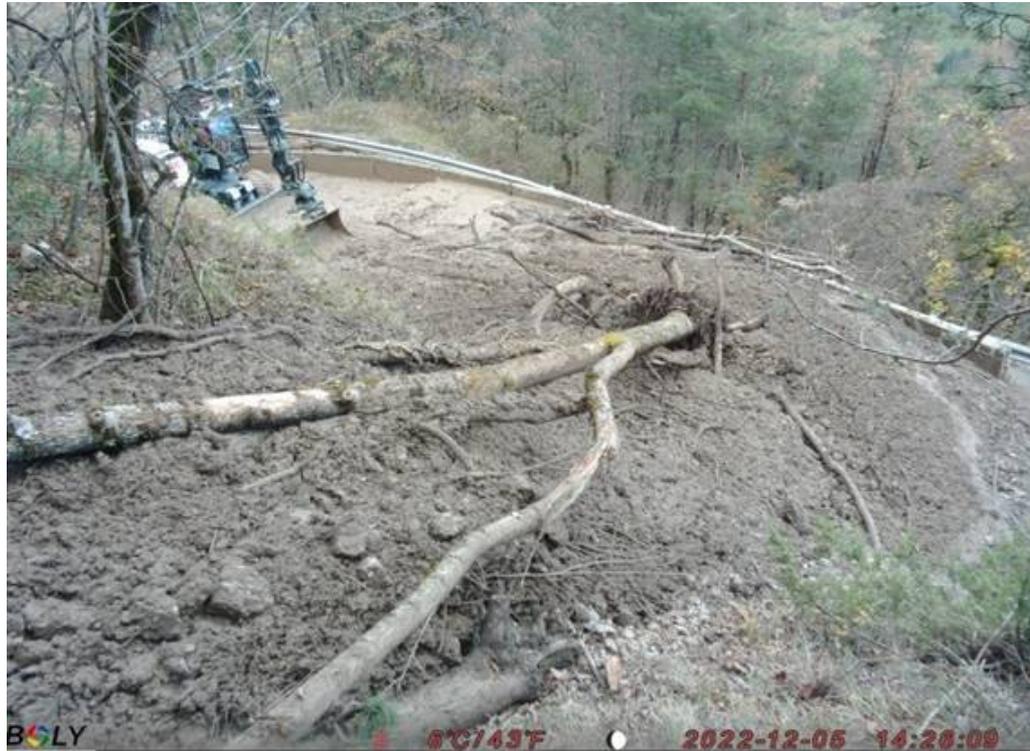
**Entraînement par coulées boueuses** aggravant les désordres sur infrastructures

Exemple d'entraînement de branches et d'un arbre entier dans le couloir de propagation jusqu'à la chaussée avec impact sur DR lors d'une coulée boueuse de 173 m<sup>3</sup> survenue fin sur la D242 à Miribel Lanchâtre

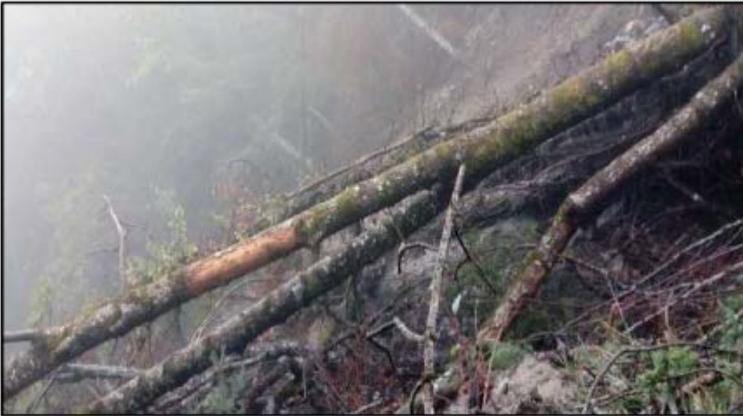
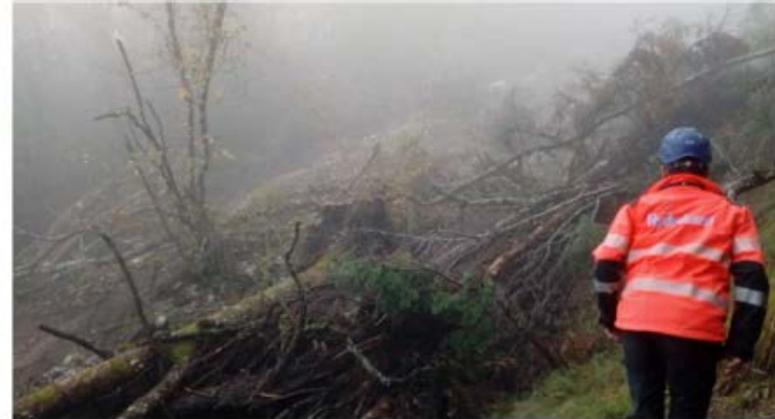
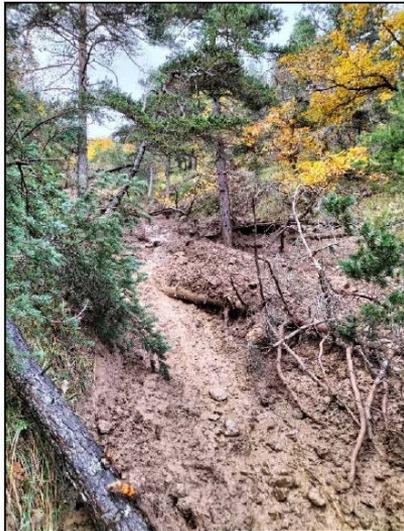
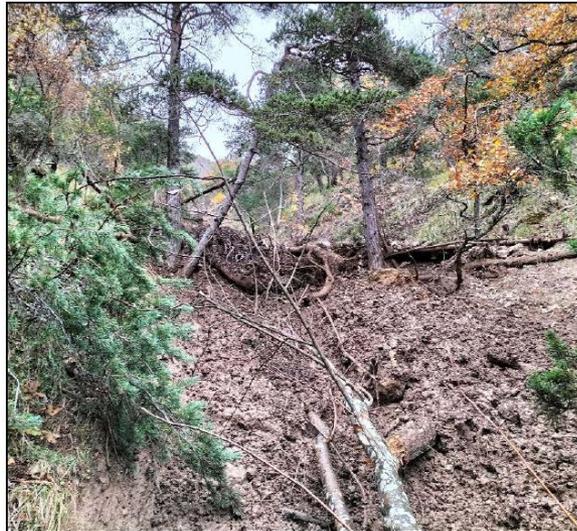
Formation d'amoncellements et d'embâcles avec risque de sur événement

Embâcles sur les rives et au sein même du couloir de propagation du glissement de terrain sur la D242 à Miribel Lanchâtre avec risque de sur événement en cas de rupture brutale des matériaux accumulés

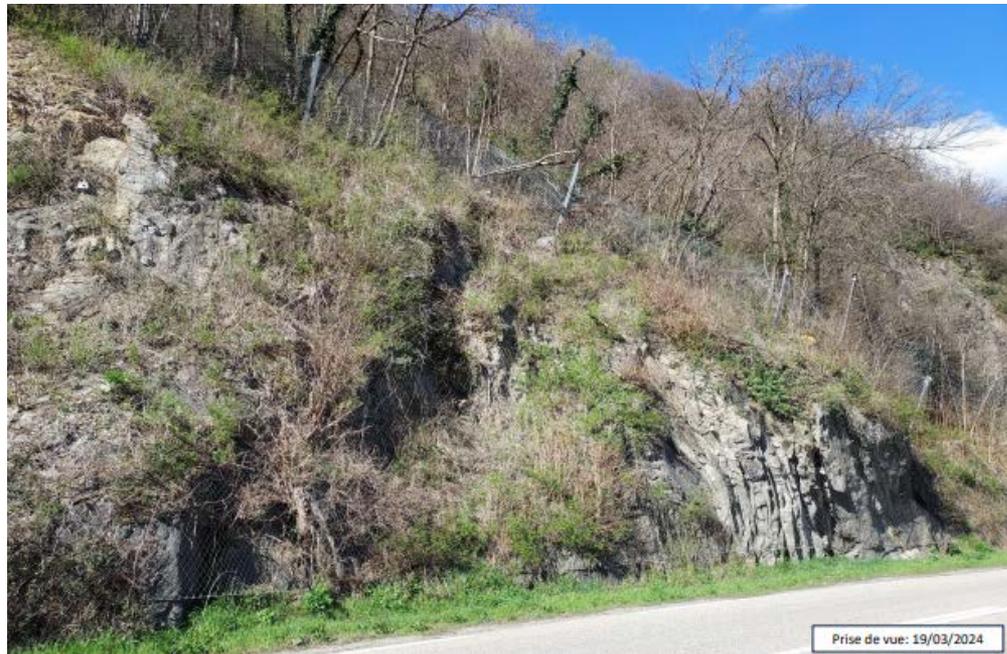
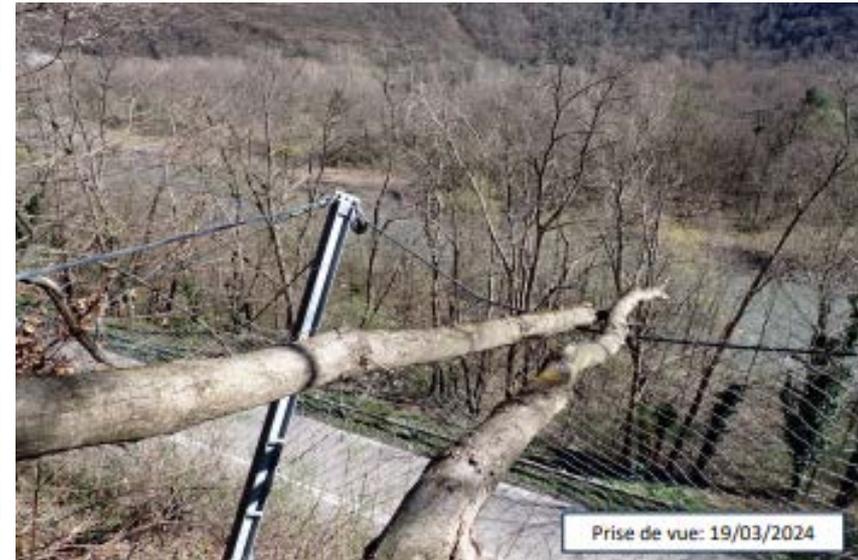
**Chute sur OPRN** avec diminution efficacité, capacité de protection de l'ouvrage

Exemple de chute d'arbres sur écran pare-blocs sur la D1091

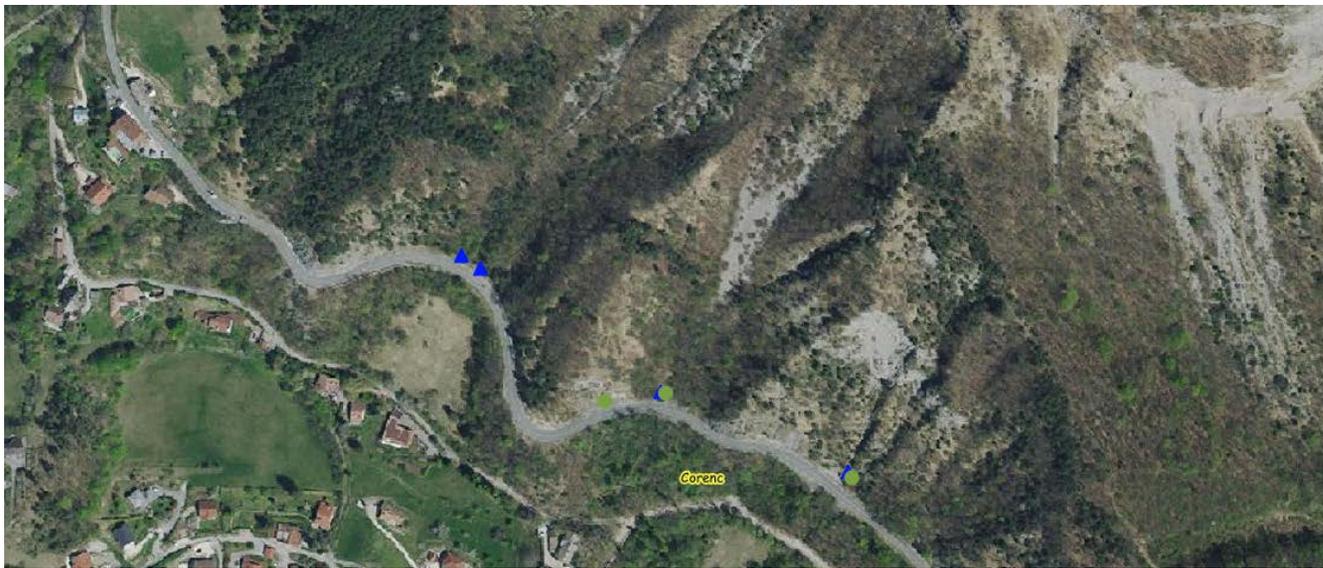
oprn\_evenement\_gravitaire - Attributs d'entités

SITUATION DE L'ÉVÈNEMENT	ÉVÈNEMENT	GESTION DE L'ÉVÈNEMENT : HIERARCHISATION / OCCURENCE	GESTION DE L'ÉVÈNEMENT : TYPES D'ACTIONS PRECONISEES ET/OU REALISEES PAR RN	PLAN DE SITUATION	PHOTOS	ID
<b>NATURE DE L'ÉVÈNEMENT LE JOUR 'J' ET ENDEUX A PROXIMITÉS</b>						
Nature de l'évènement :	EBO - Chute de blocs (ponctuel / V < 10m/s)	Enjeux à proximité :		OUI		
Localisation :	Amont	Enjeux à proximité impactés (réseaux / OA / OPRN / piste cyclable / bus / autres) :		OPRN COR_0512_EC1_1_0120 OPRN COR_0512_FO1_0_0121 Traversée de chaussée hydraulique		
Commentaires nature de l'évènement :	NULL	Observations complémentaires volume/linéaire hauteur/autres :		NULL		
<b>ÉTAT DE LA CHAUSSEE ET INCIDENCE SUR LA CIRCULATION AU DROIT DE L'ÉVÈNEMENT LE JOUR 'J'</b>						
<b>Voie</b>						
Etat de la chaussée :	Pas de dégât	Praticabilité de la voie :		Praticable sous réserve		
Commentaires état de la chaussée :	NULL	Commentaires praticabilité de la voie :		Bloc sur chaussée

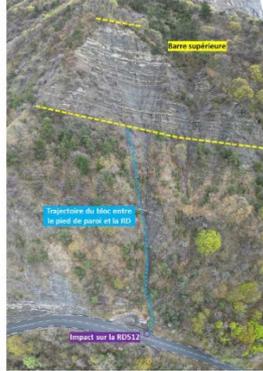
Figure 3 - Vue de la zone, avec repérage de la position du bloc gênant (rouge)
