Projet MIROIR

Etude historique sur le glissement du Pas de l'Ours (Aiguilles, 05) et sur les autres glissements des communes limitrophes

ACTHYS-Diffusion

01/07/2022

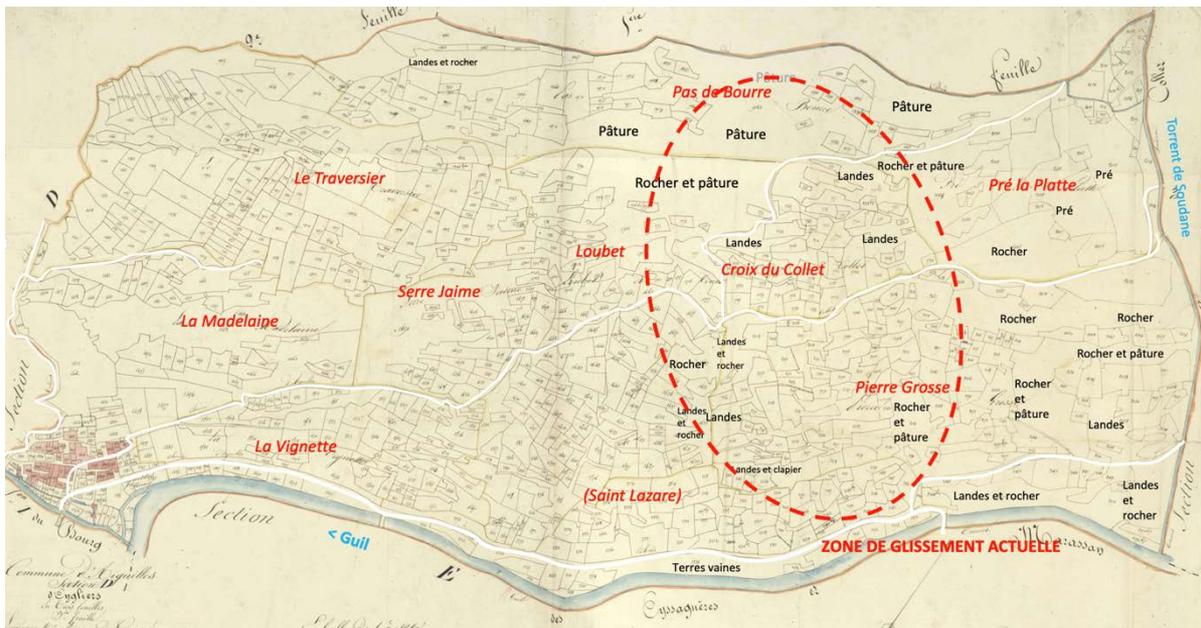
Figure 1 - Toponymes, chemins et zones incultes sur le versant du Pas de l'Ours, 1827 (AD05, 3 P 113)

Côté infrastructures, le réseau des anciens chemins maillant le secteur n'a pas bougé, en particulier celui qui partant d'Aiguilles coupe transversalement le site du glissement et rejoint plus à l'Est le hameau du Collet (Figure 1 et Annexe 2). Etablie au début des années 1960 dans le cadre des réalisations post crue 1957, la piste du Lombard est le principal aménagement d'envergure mené sur le versant au cours des deux derniers siècles. Les dossiers relatifs à sa construction n'ont pas été retrouvés. L'hypothèse d'un déplacement du premier lacet en lien avec

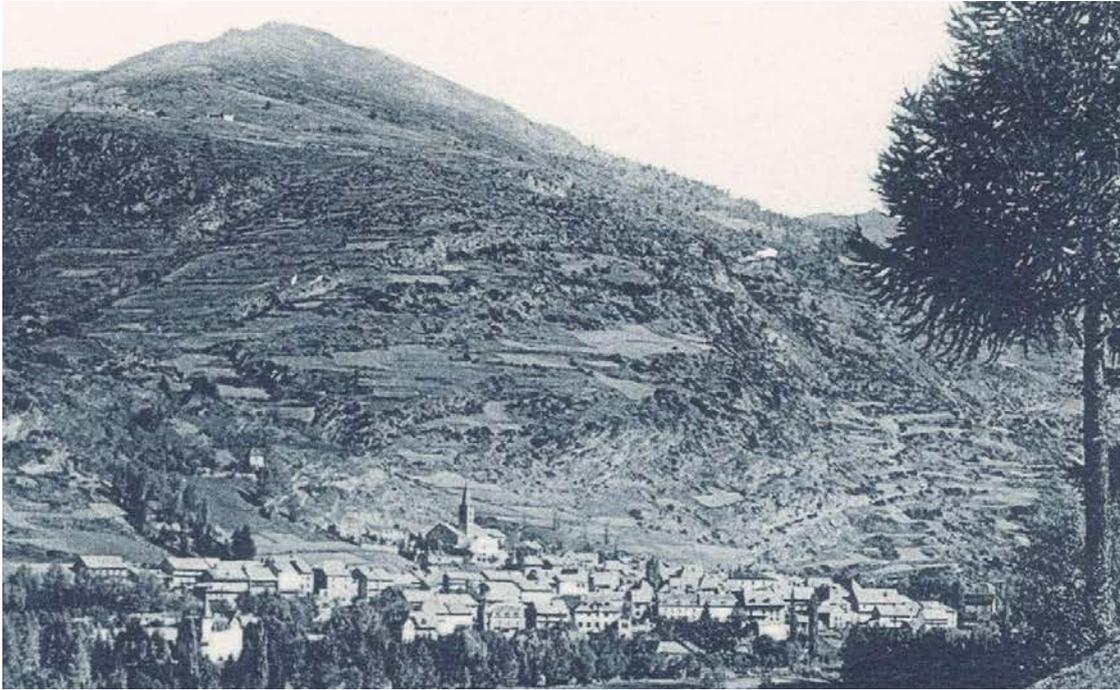
Figure 2 - Vue du versant du « Pas de l'Ours », vers 1900 (AD05, 6 Fi 3401)

De très petites tailles en général, elles occupent toutes les parties du versant susceptibles d'être ensemencées, suivant en cela les moindres inflexions topographiques, pour constituer au final une marqueterie agraire dense et complexe, entrecoupée de langues rocheuses et de petits escarpements (Figure 2). La valorisation et la préservation de l'espace arable sont ici poussées à

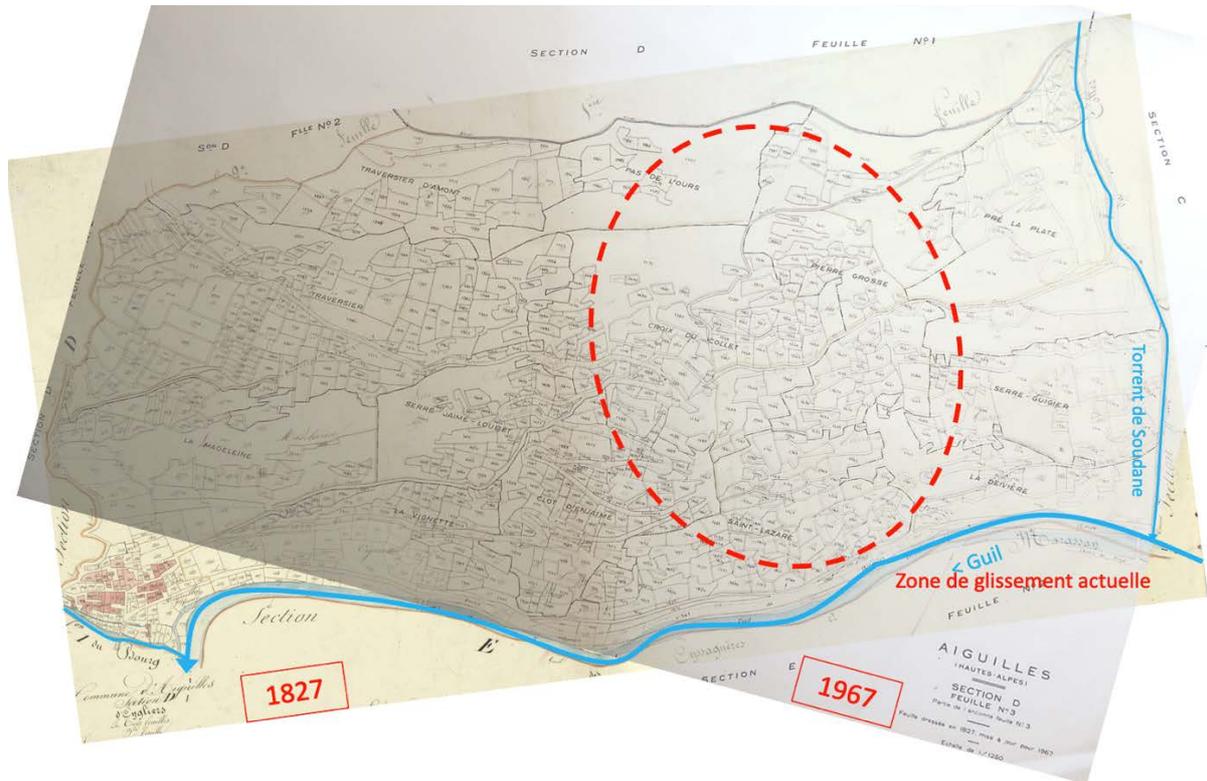
Figure 3 - Superposition des plans parcellaires de 1827 et 1967 (AD05, 3 P 113)

Traduction concrète d'un système socio-économique intimement adossé aux conditions naturelles, toute transformation même limitée de ces dernières (éboulement, glissement localisé, tassement, crevasse, ...) n'aurait pas manqué d'être relevée. De ce point de vue, l'étude comparative des structures parcellaires entre 1827 et 1967 ne révèle aucun changement notable qui indiquerait l'amorce d'un mouvement de versant (Figure 3). La disposition et la forme des parcelles restent inchangées, si ce n'est, ici ou là, quelques regroupements ou subdivisions, fruit avant tout des successions. La toponymie ne fait qu'une incursion laconique dans le registre géologique avec le terme « Pierre Grosse », appellation assez couramment utilisée en zone de montagne. Rien qui n'évoque un phénomène dynamique, répétitif, inscrit dans la longue durée.

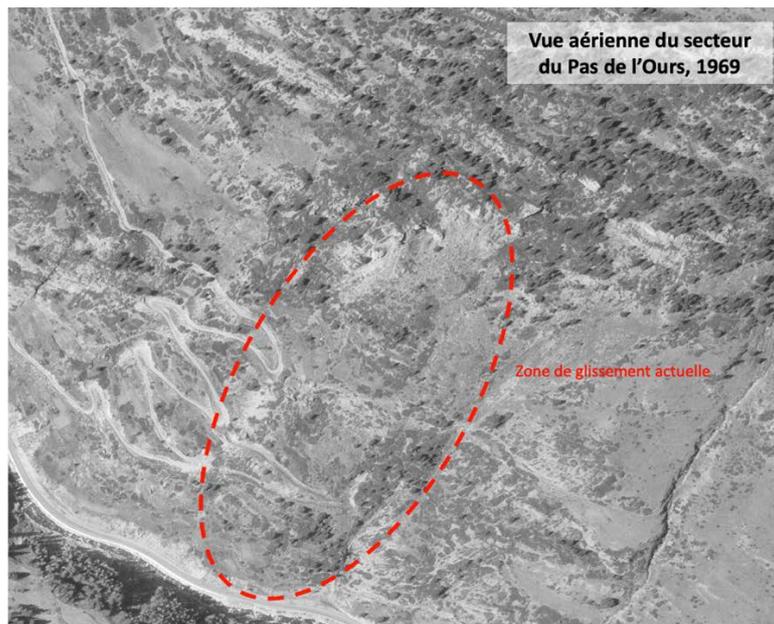
Figure 4 - Vue aérienne de la piste du Lombard, 1969 (GeoPortail)

une instabilité avérée du versant à l'époque ne peut être confirmée à ce stade par un témoignage explicite, même si la vue aérienne de 1969 semble l'indiquer (Figure 4).

On ne peut pas non plus écarter le fait que les travaux d'incision du versant réalisés à cette occasion n'aient pas été à l'origine de glissements très localisés obligeant à modifier le tracé original.

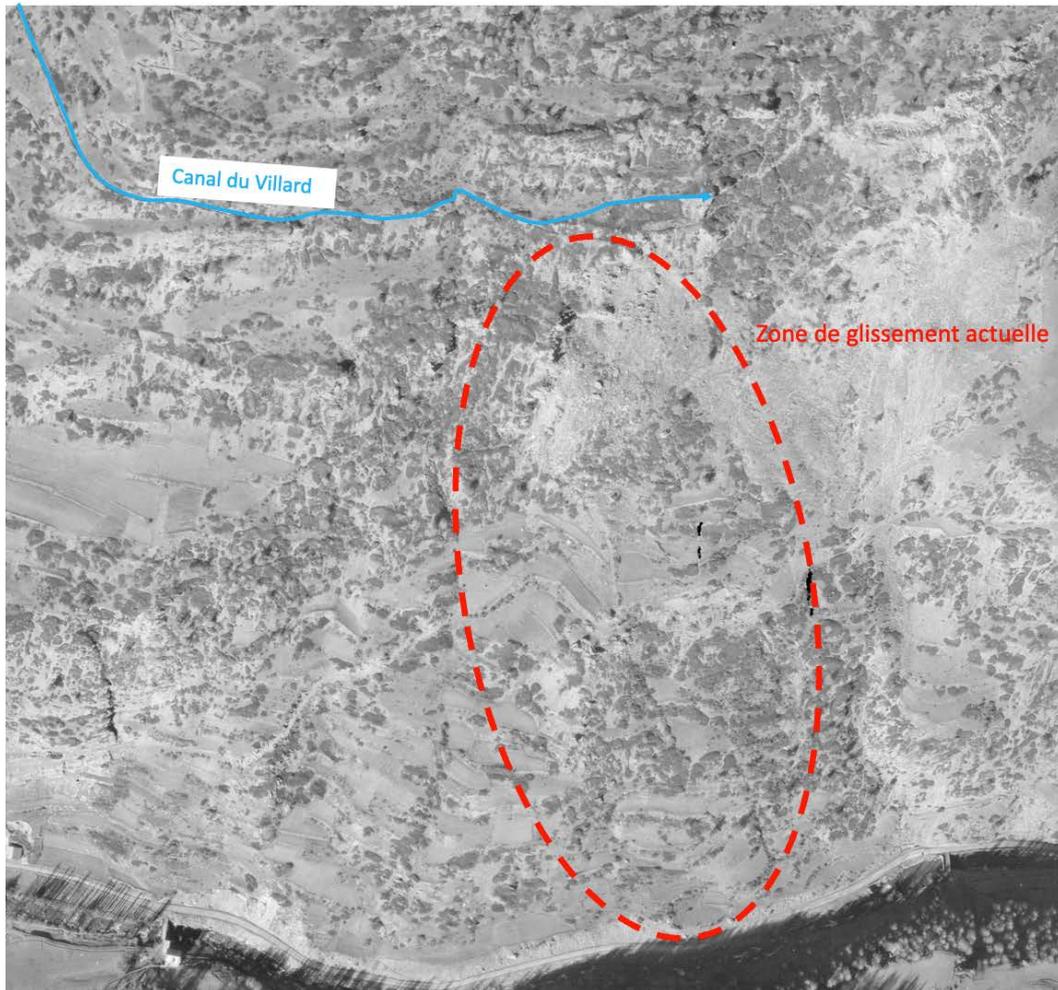
Figure 5 – Vue aérienne du versant du Pas de l'Ours avec tracé du canal du Villard, 1947 (GeoPortail)

La présence d'un ancien canal d'irrigation en tête de la zone de glissement - canal du Villard – suscite en revanche de légitimes interrogations au regard des circulations hydrauliques dans le versant. Construit entre 1910 et 1912, sa prise d'eau est située sur le Lombard, à environ 1800 m d'altitude⁴. L'ouvrage chemine ensuite vers l'Est en passant sous le hameau d'Eygliers, jusqu'au torrent de Soudane, son exutoire (Figure 5, et Annexes 2 et 3).

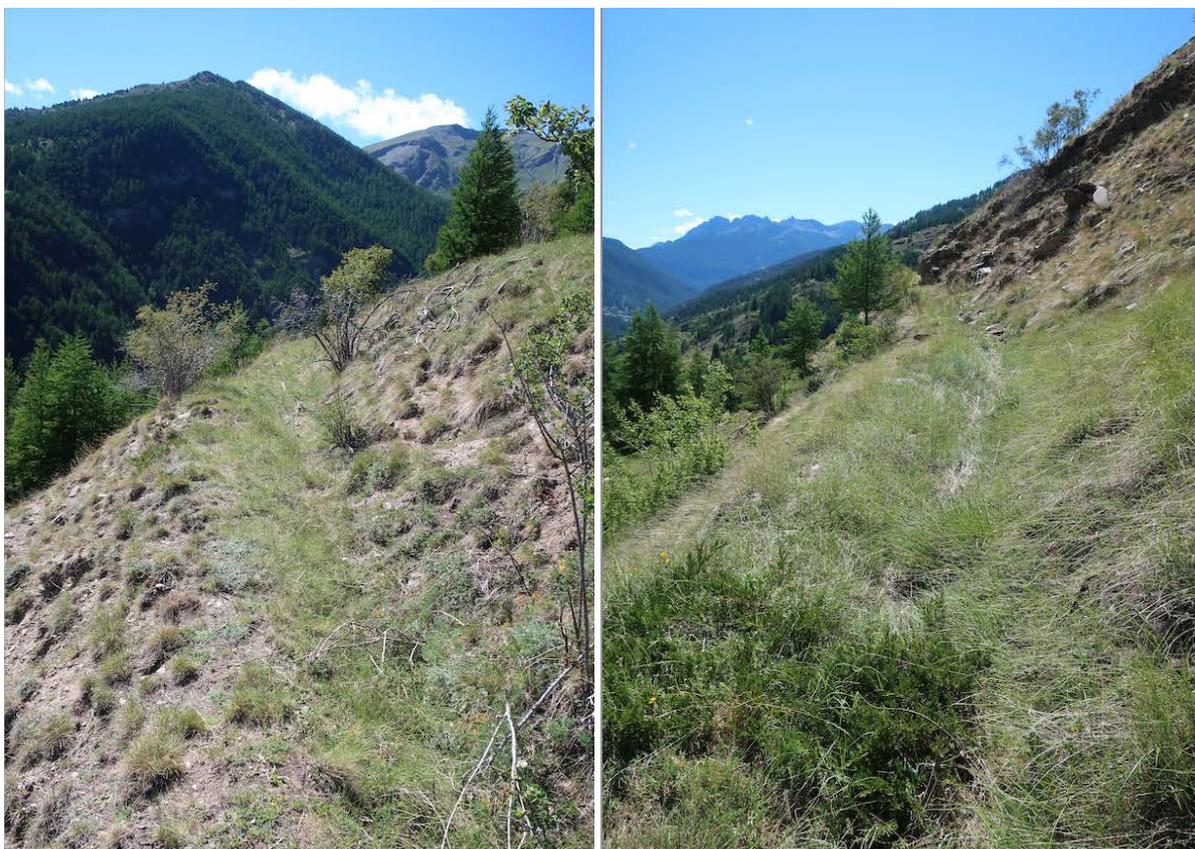
Figure 6 – Vues du canal du Villard sur le versant du Pas de l'Ours, Juin 2022 (D. Cœur)

Dans son rapport de 2021 le RTM indique que « le versant ne présente pas de source en contre-bas du replat des Eygliers (...) Aucune source ou circulation d'eau n'a été mise en évidence dans la majeure partie du glissement, à l'exception des nombreuses sources présentent... côté Est (...) »⁵. Ce canal, dont l'activité est encore avérée au milieu du XXe siècle, aurait-il pu fournir un apport d'eau suffisant sur site pour contribuer à sa fragilisation ? La vue aérienne de 1947 semble par ailleurs indiquer une rupture du chenal au niveau du glissement. Ce que confirme la visite de terrain (Figure 6). Par le passé,

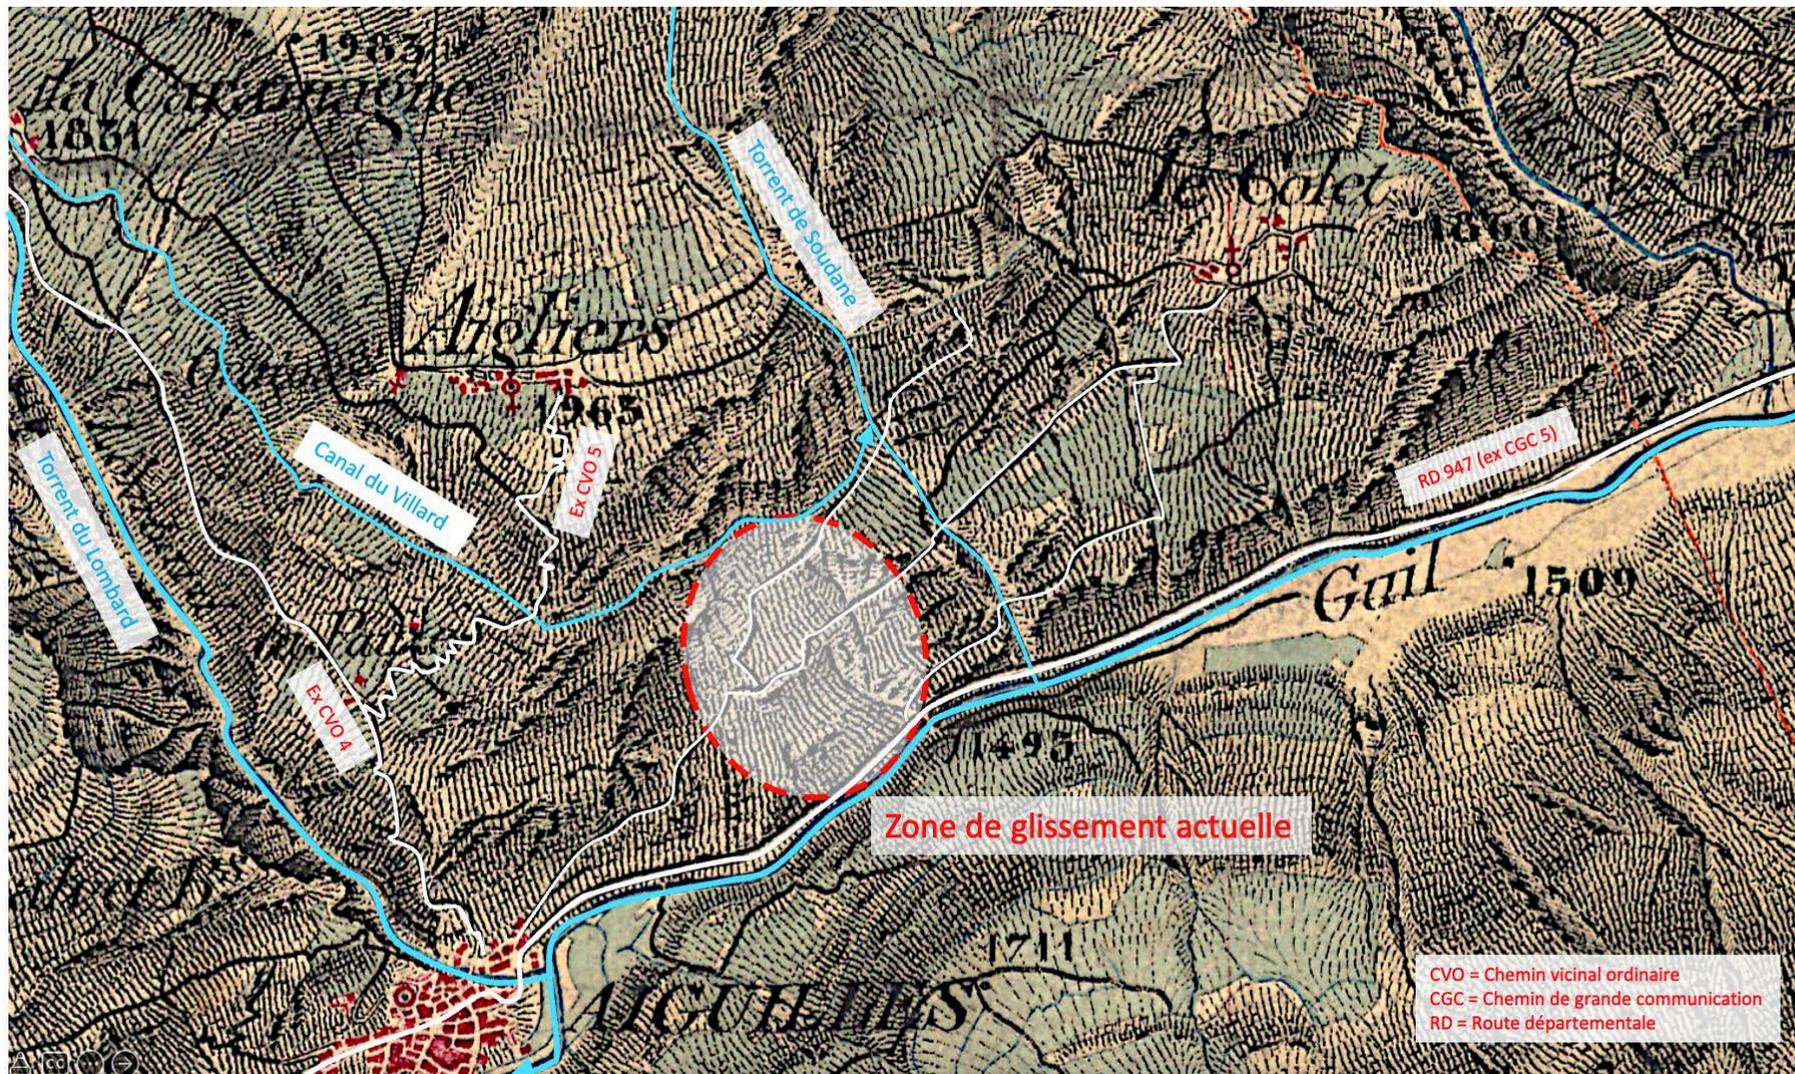
A2 – Réseaux viaire et hydraulique sur le versant du Pas de l'Ours, vers 1860 (GéoPortail)

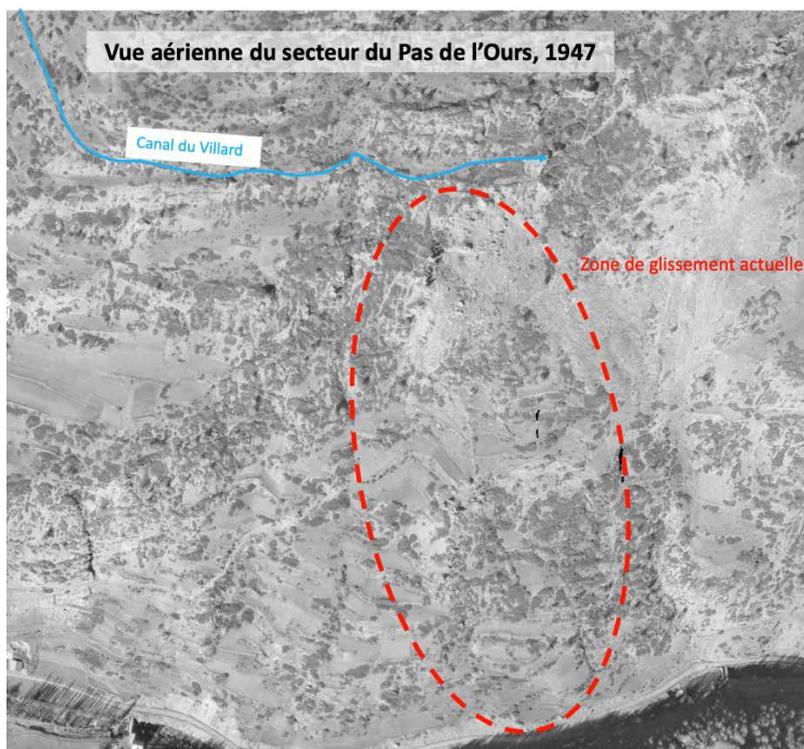
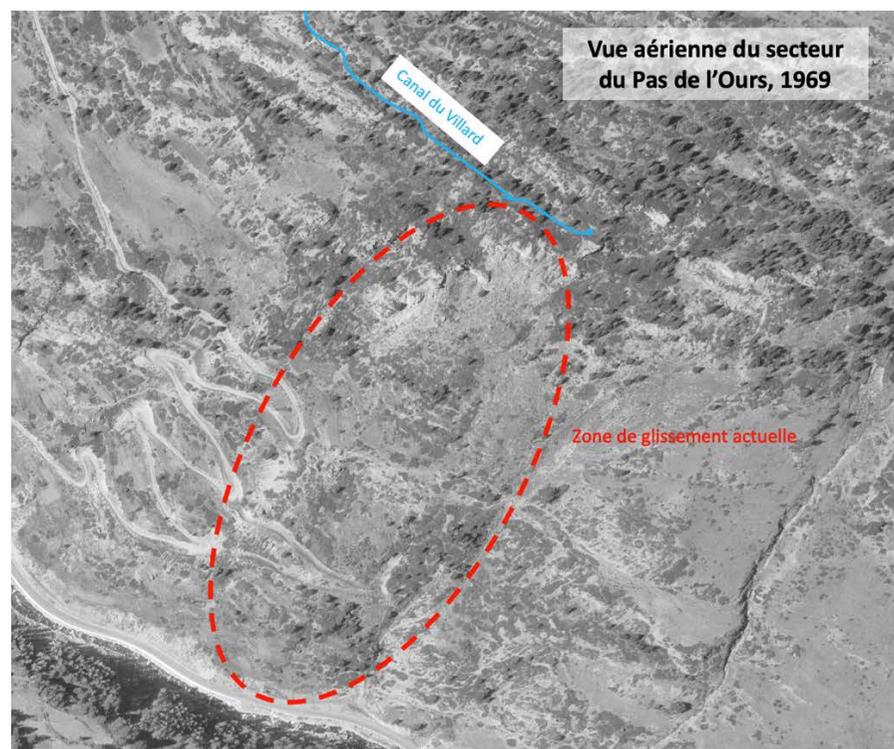
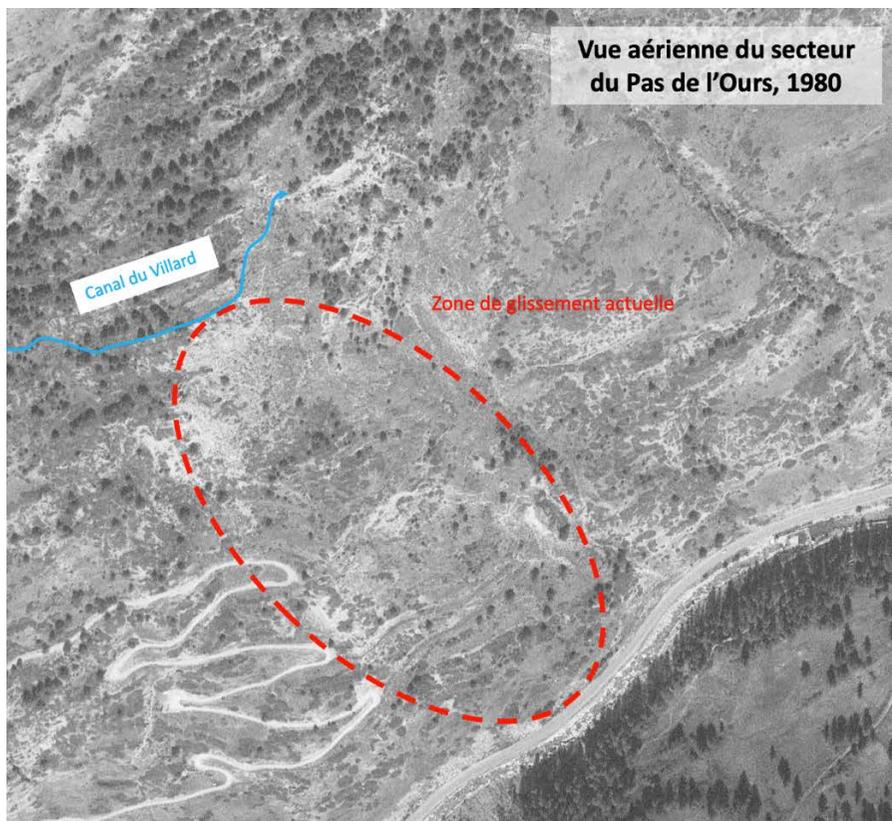
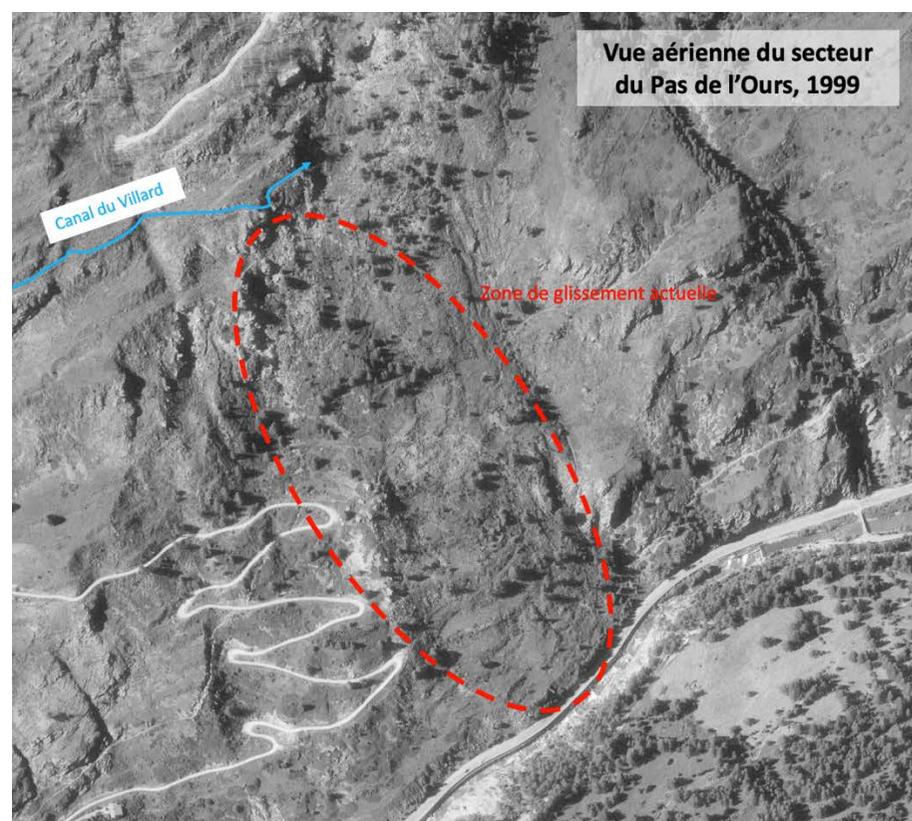
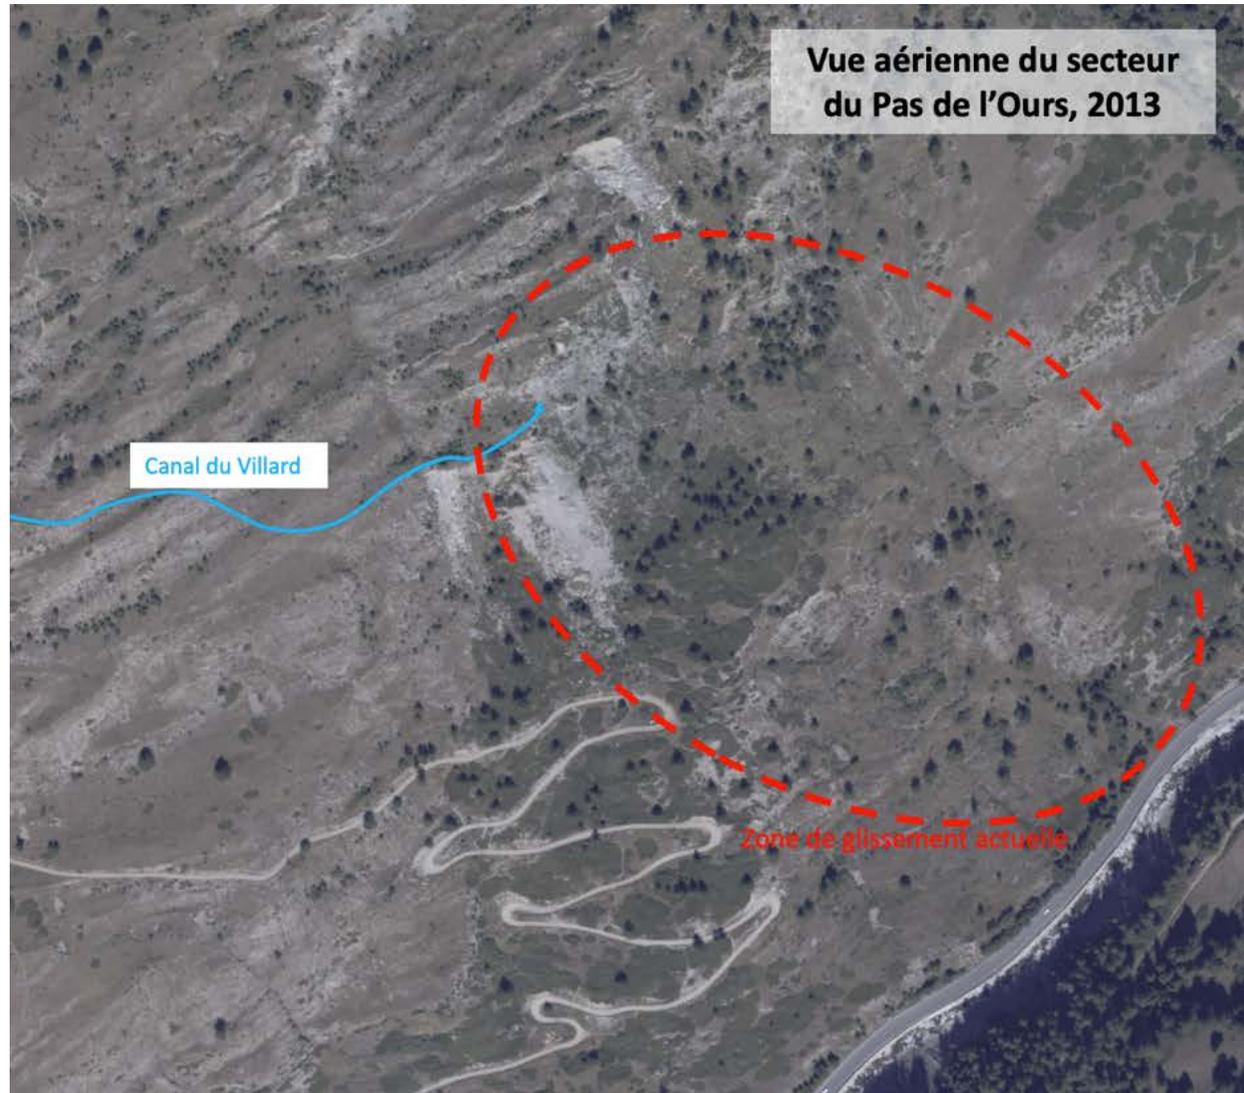
A3 – Vues aériennes du versant du Pas de l'Ours avec tracé du canal du Villard, 1947-2013 (GéoPortail)

**Vue aérienne du secteur
du Pas de l'Ours, 2013**

Canal du Villard

Zone de glissement actuelle
