Solutions fondées sur la nature appliquées aux risques gravitaires

Mardi 19 novembre 2024

DES SOLUTIONS FONDÉES SUR LA NATURE POUR PRÉVENIR LES RISQUES LIÉS AUX CRUES

2. Les travaux de restauration du Drac

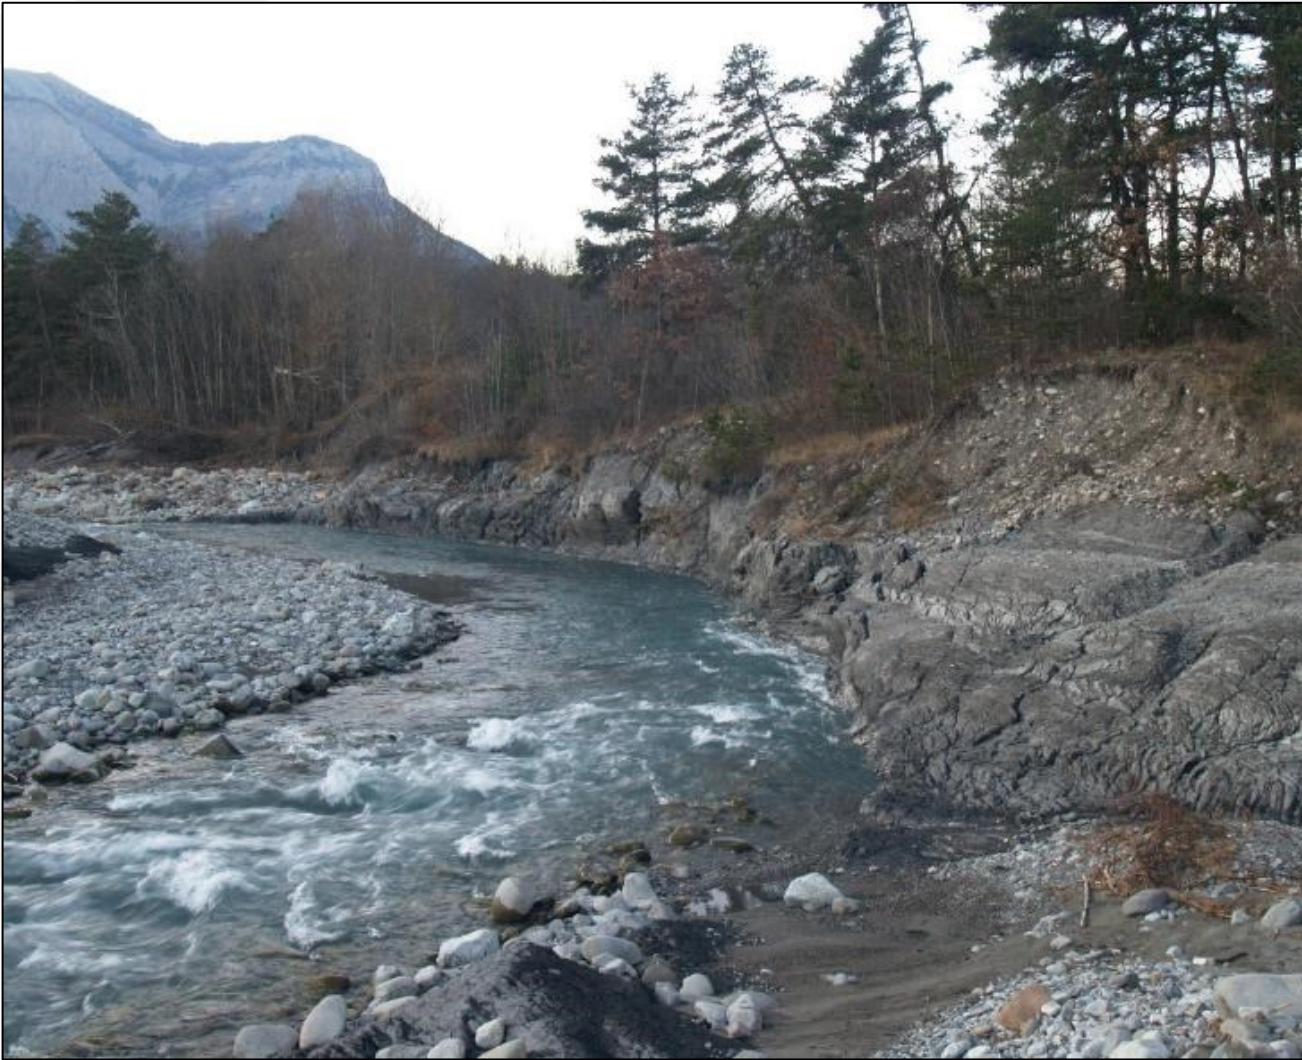
Un lit qui se chenalise et s'incise

Incision et rétrécissement du lit

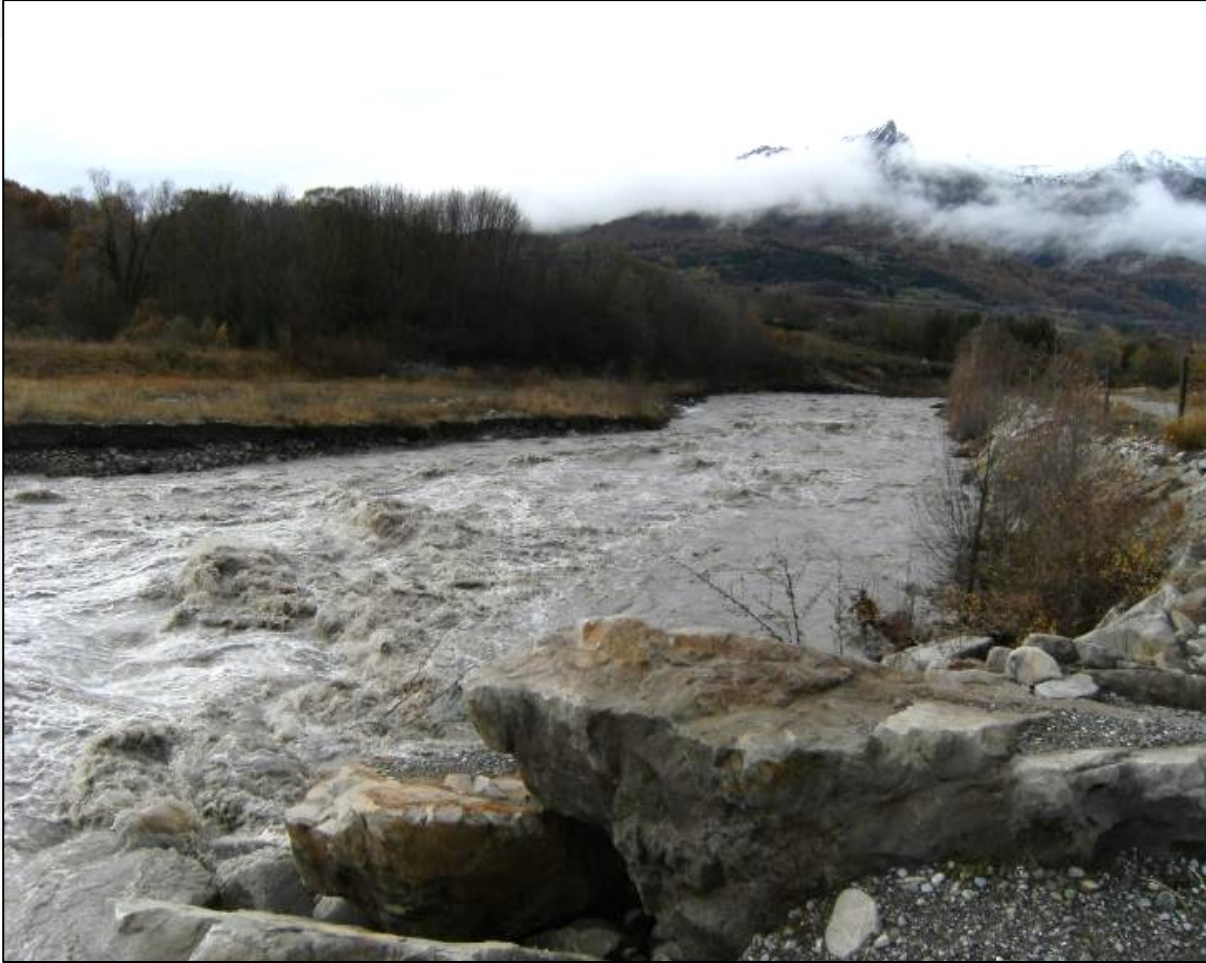
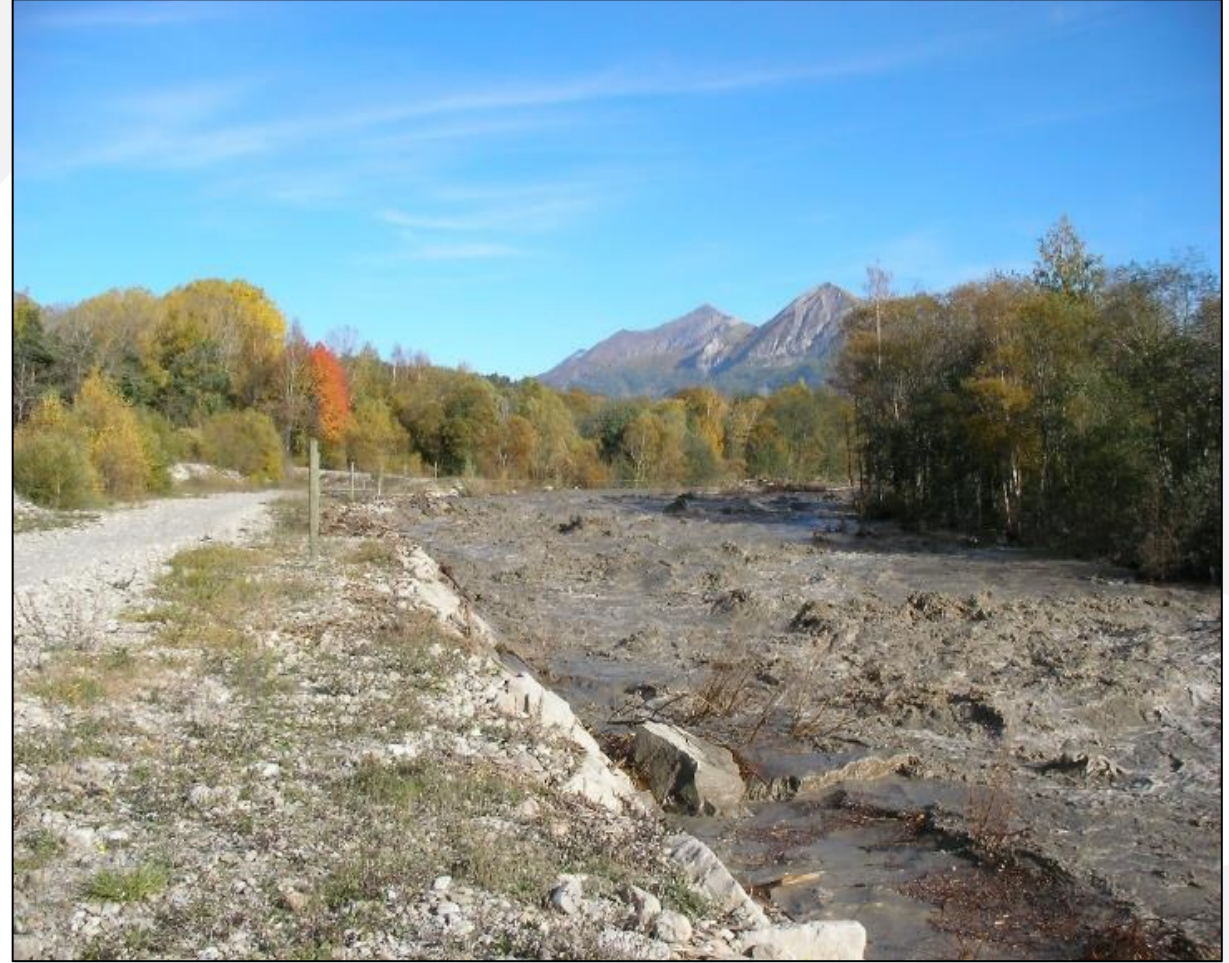
Augmentation des vitesses et transit de crues
Aggravation des risques inondation

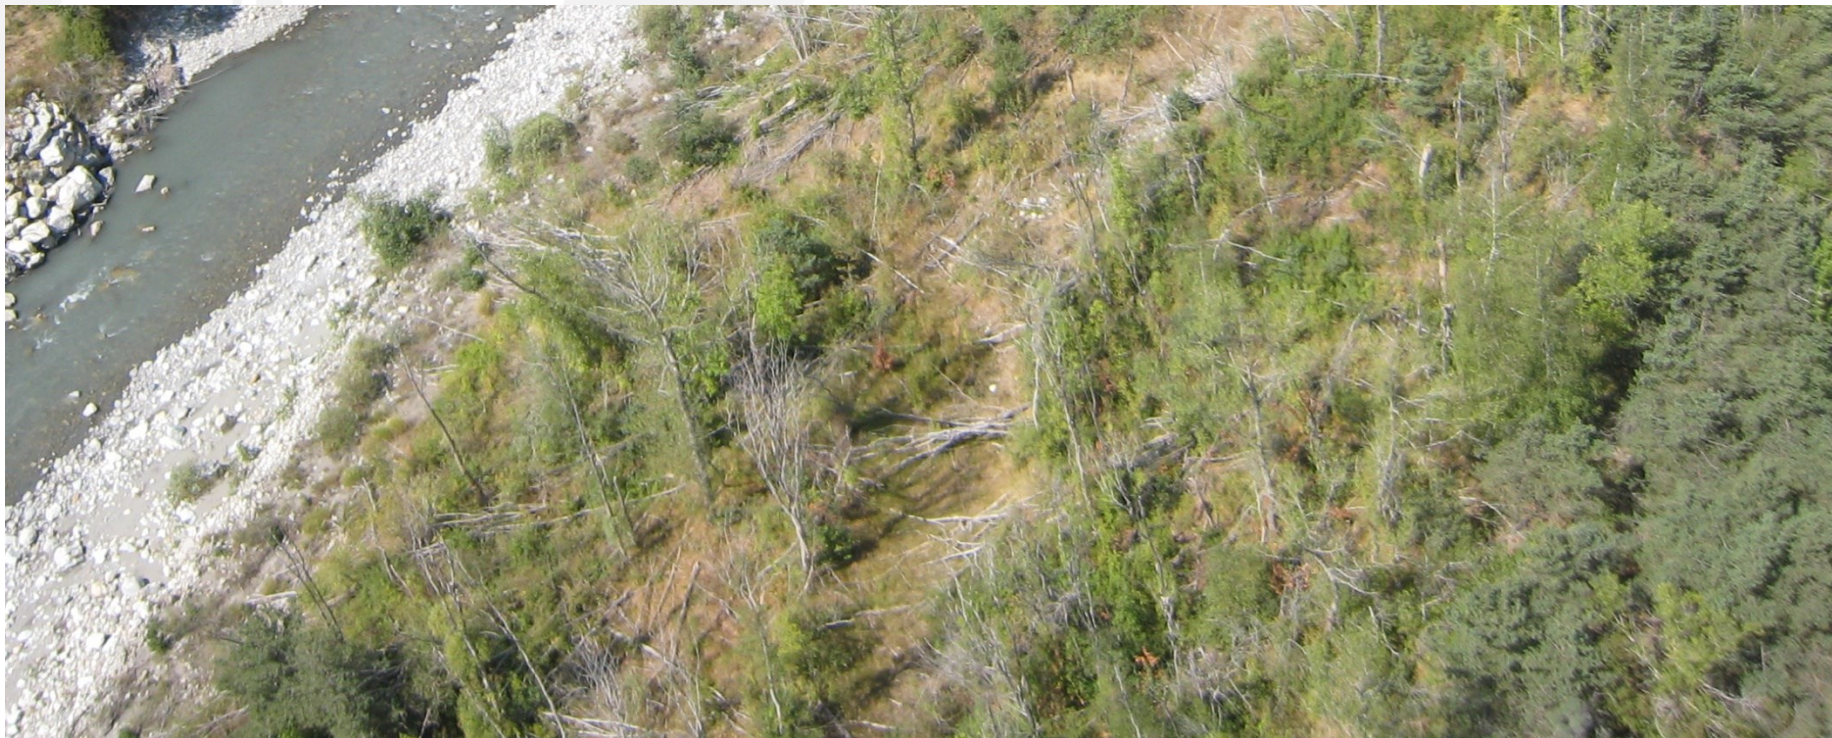
Abaissement puis **disparition de la nappe et de la forêt alluviale**

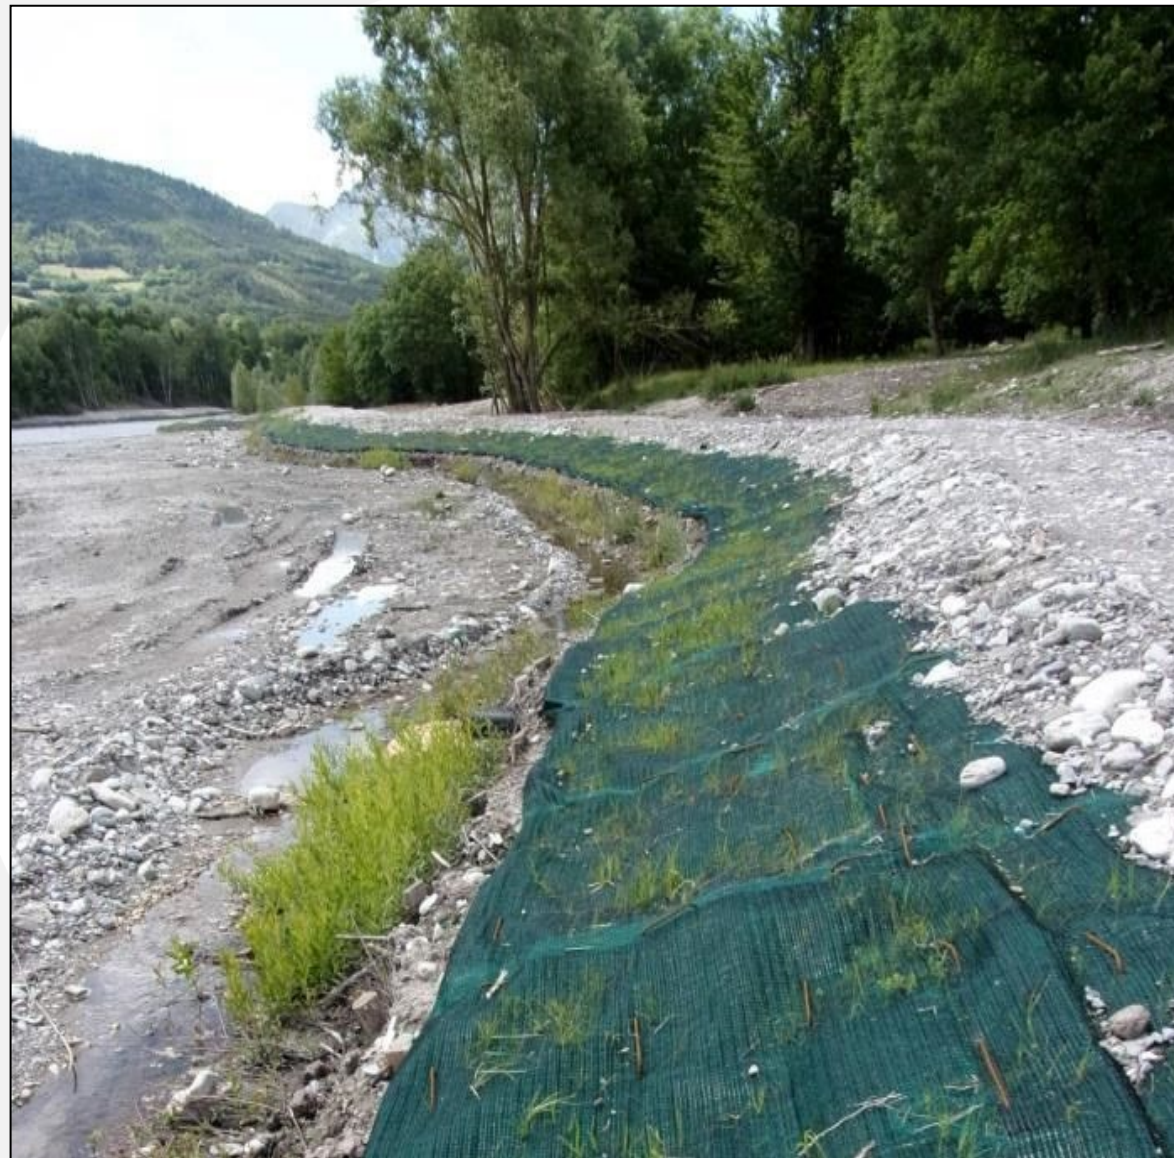
Réalisation de corridors écologiques en utilisant les techniques du génie végétal

Branche de saule + fascine

Terre végétale + bouture de saule

Cote projet

Pieu en bois vivant

Géogrille P550 + 5 agrafes /m ²

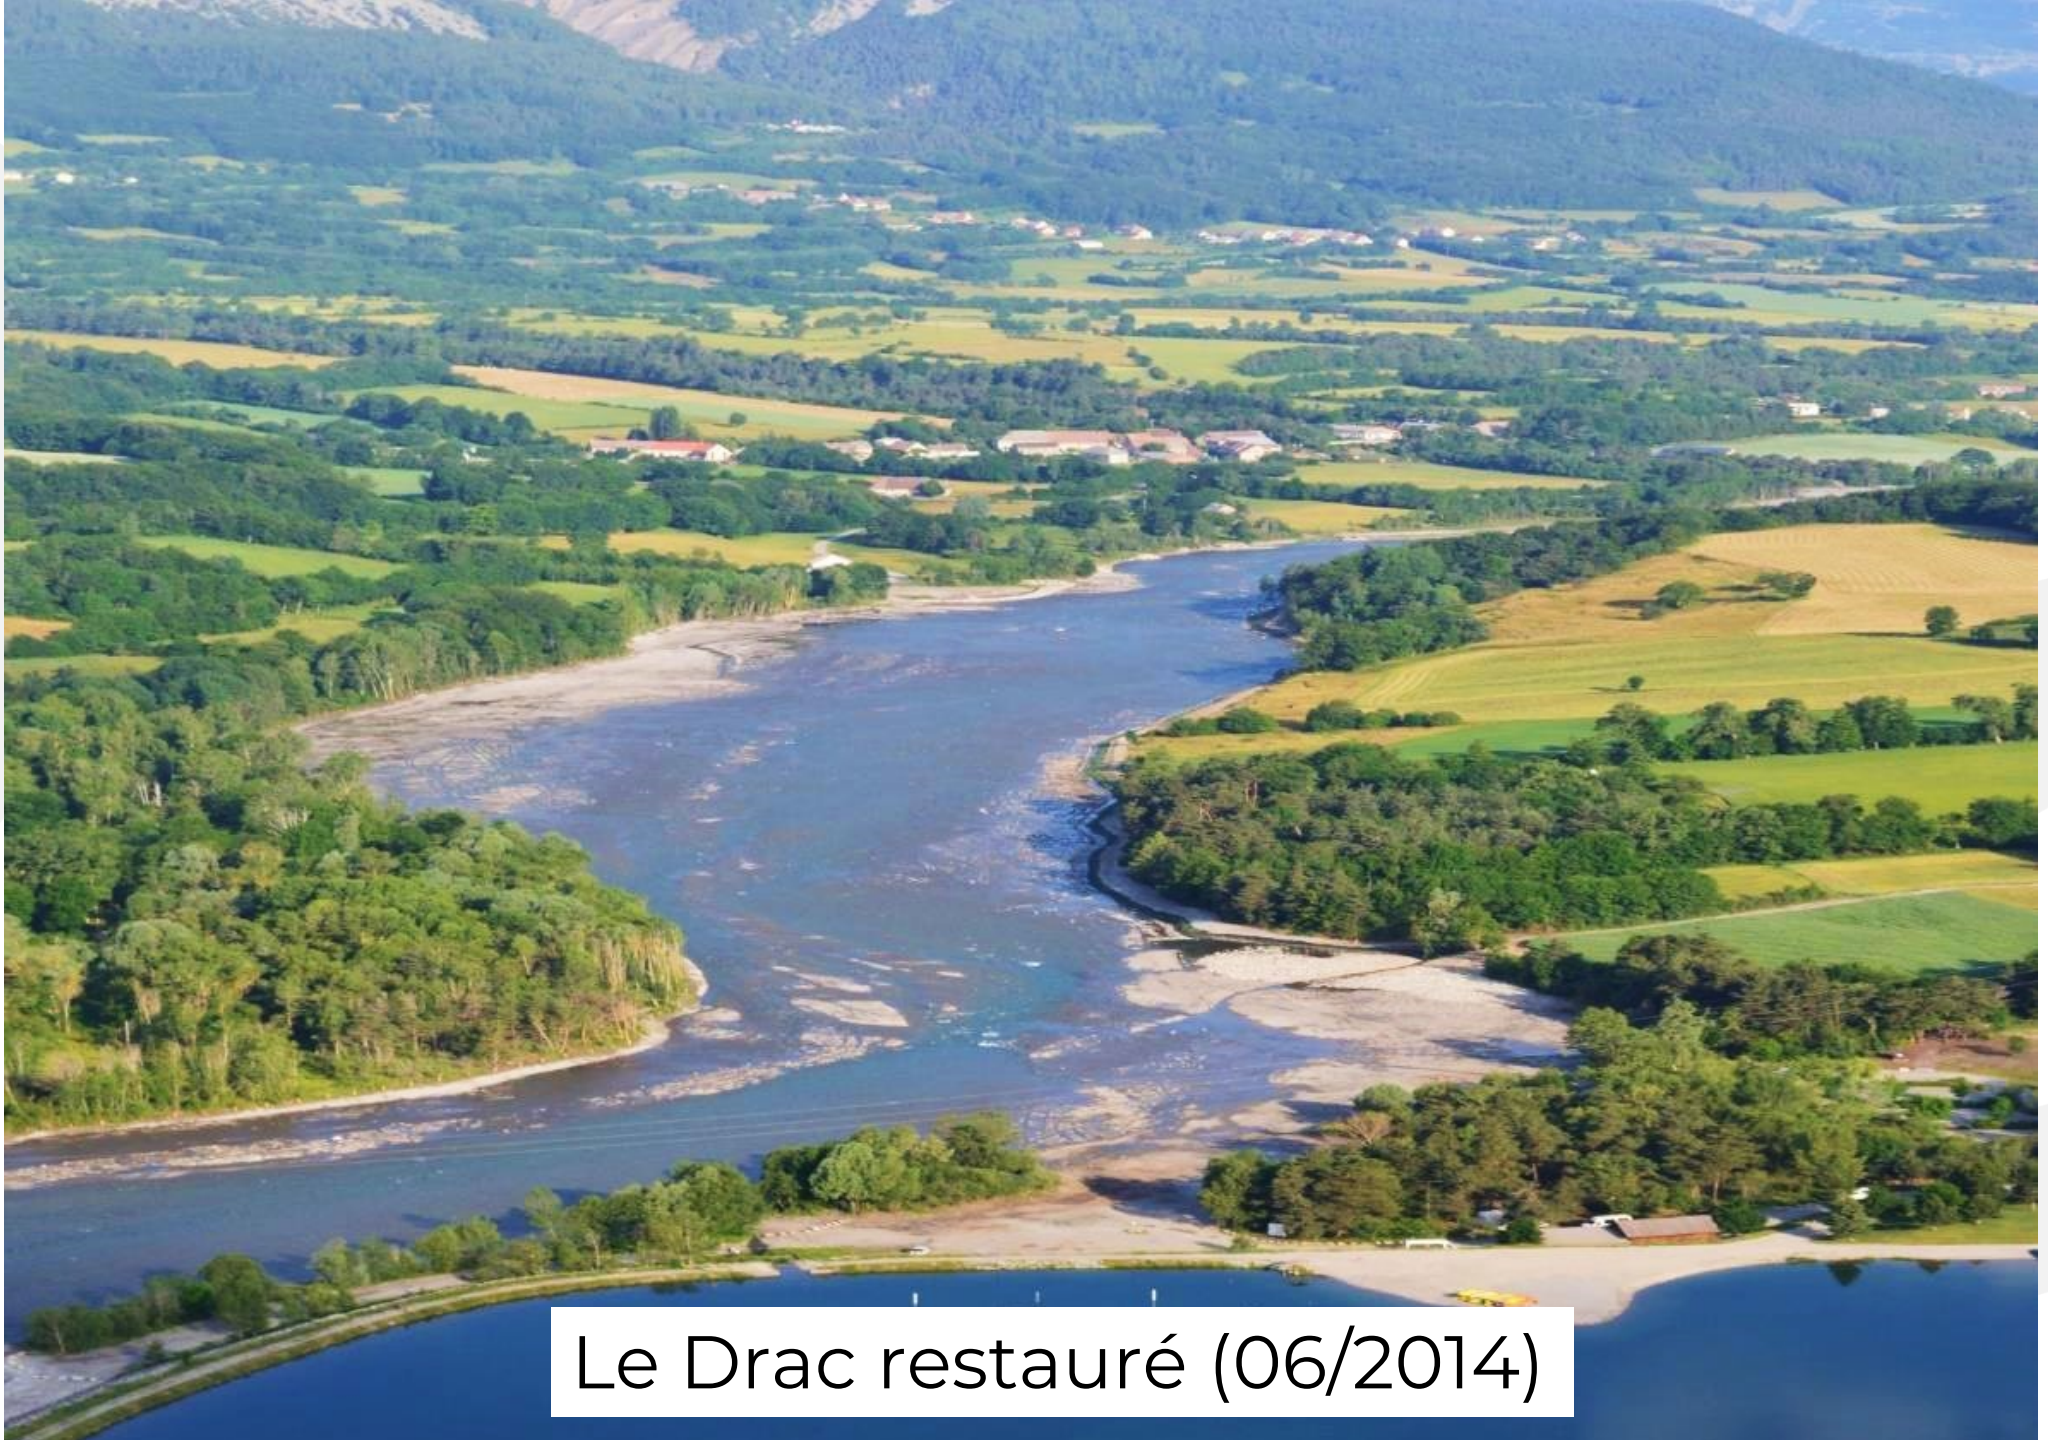
Travaux en cours (01/2014)

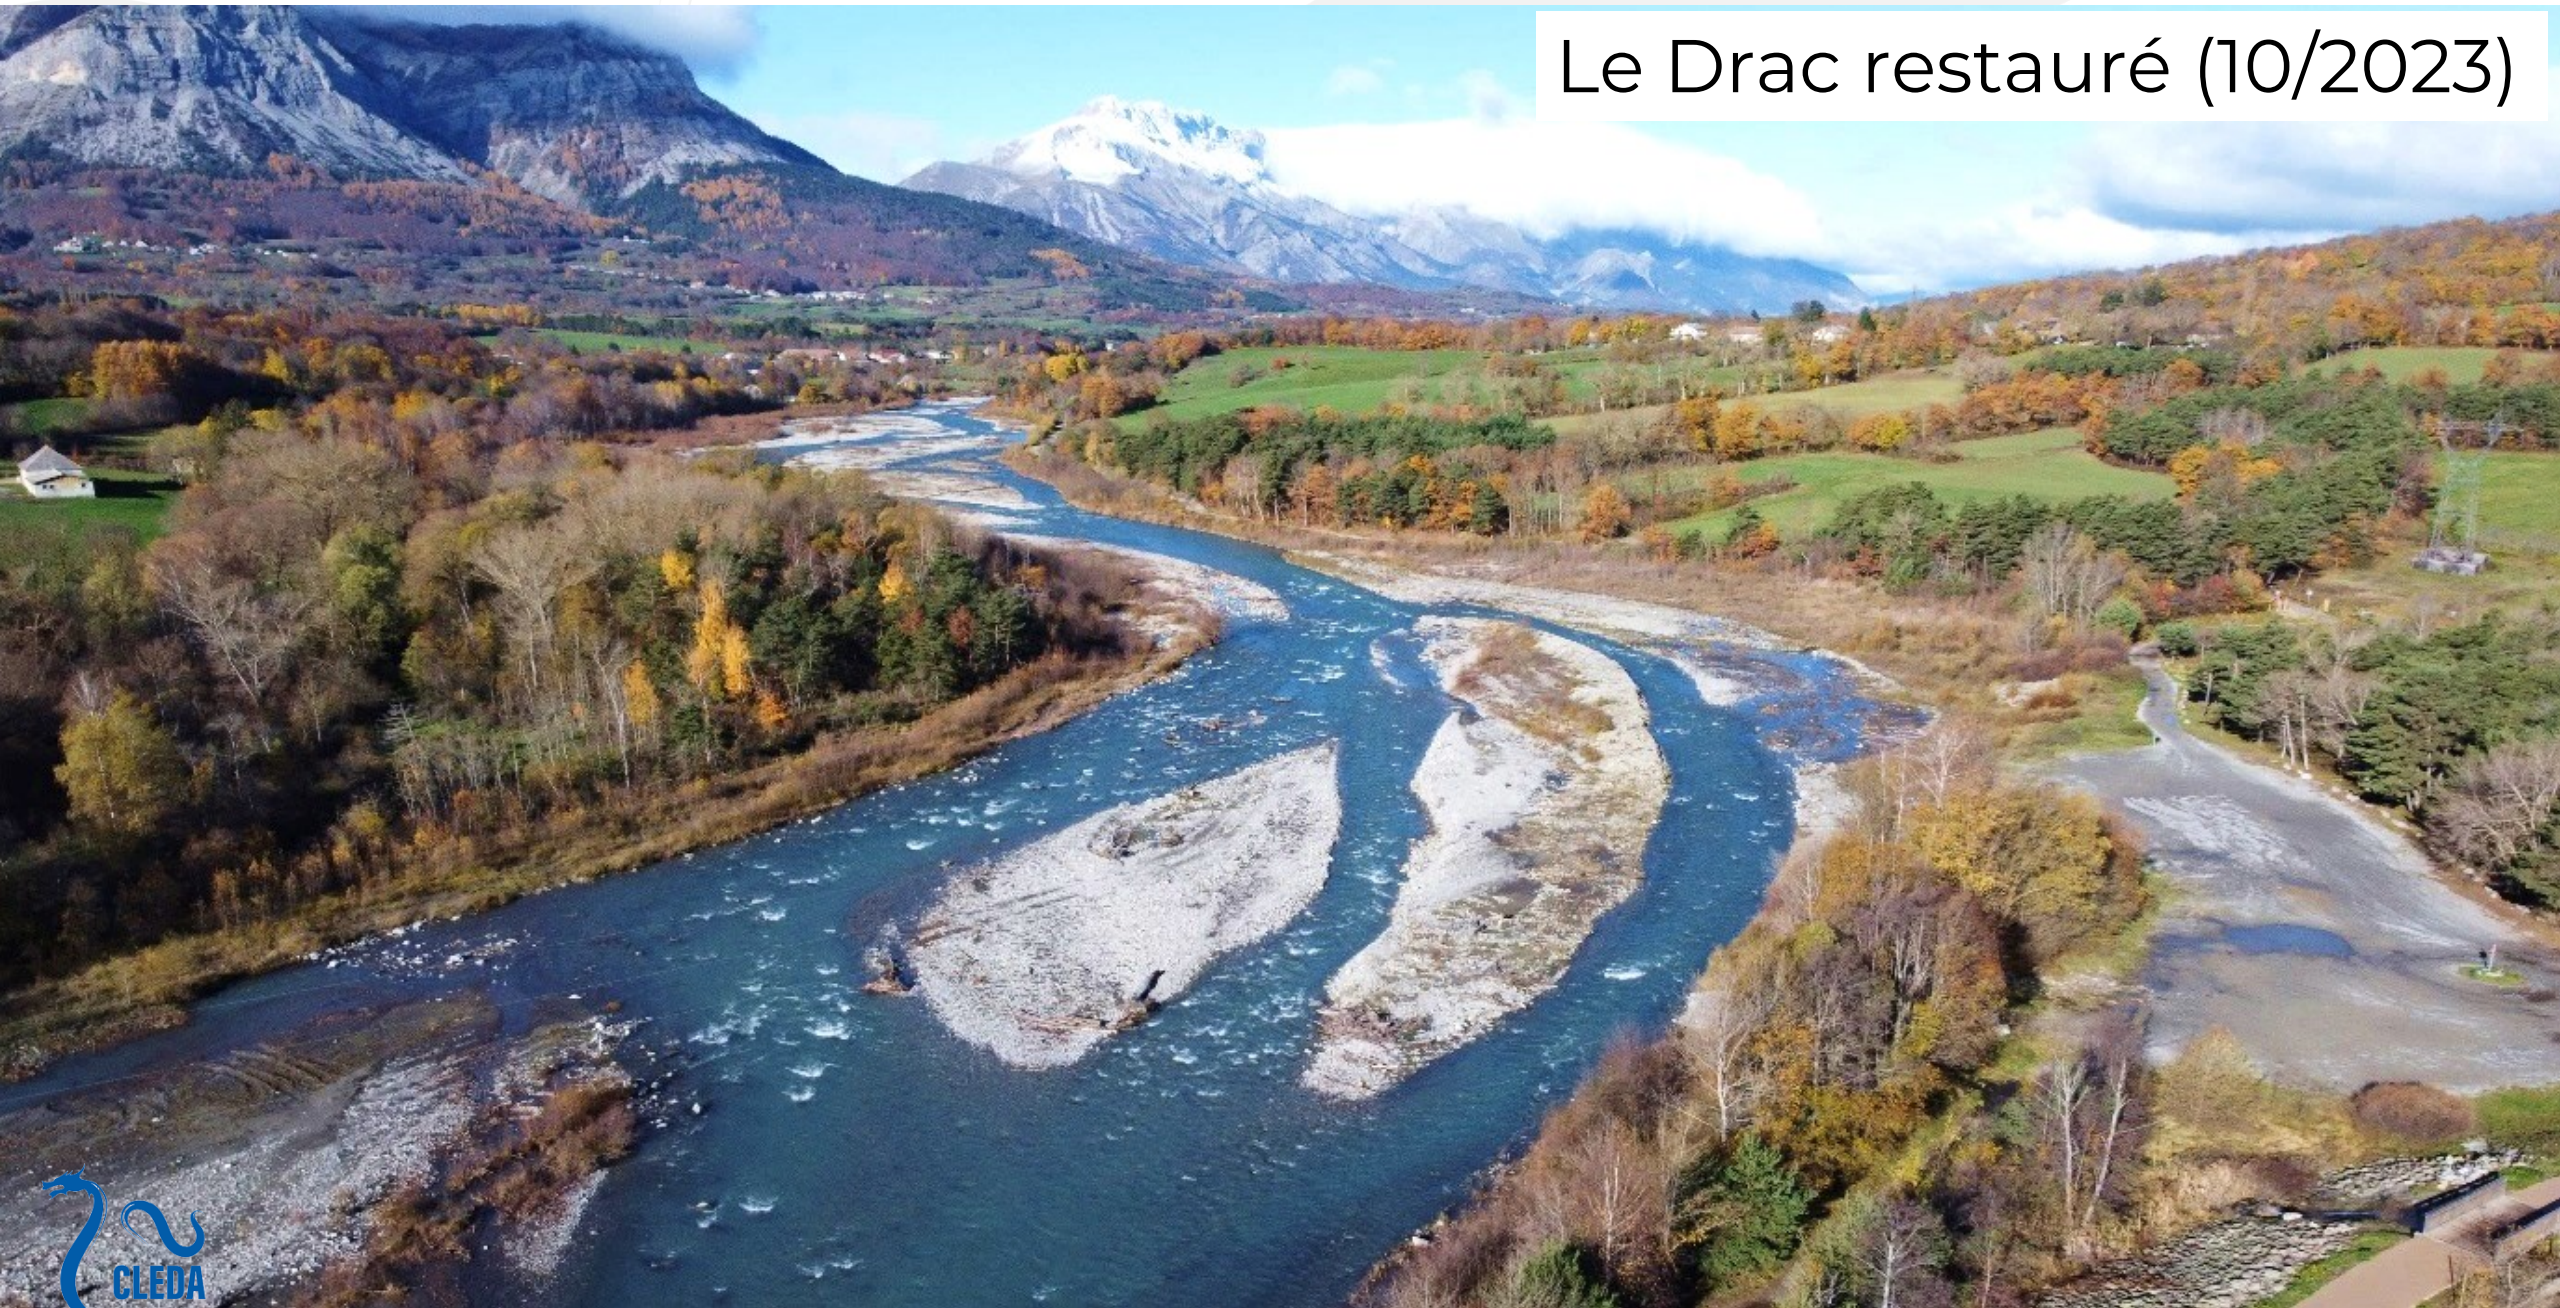
Le Drac restauré (10/2023)

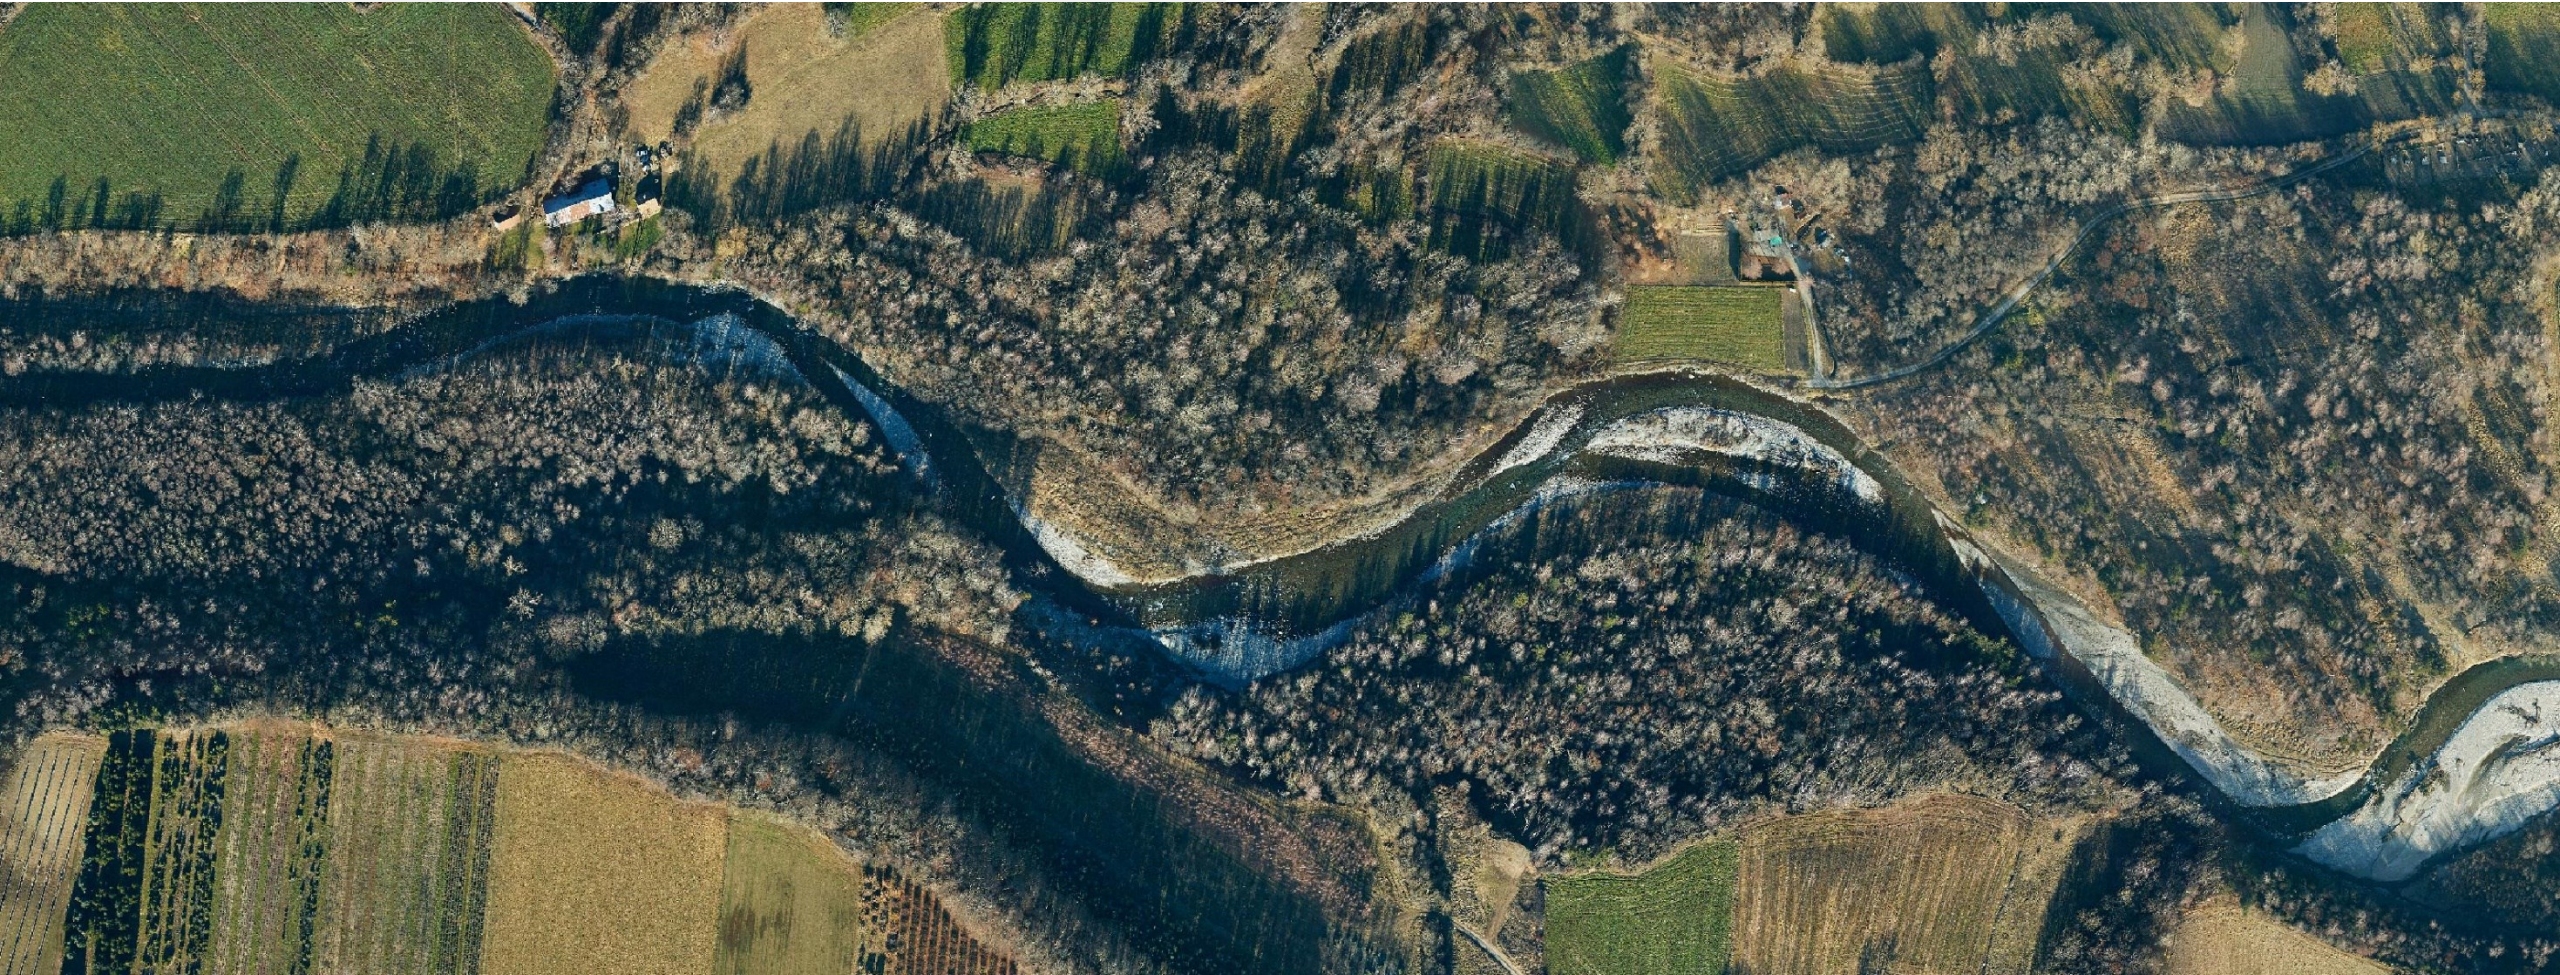
Phénomène de chenalisation et d'accentuation des méandre du lit par végétalisation et fixation des atterrissement

Drac à St Julien en Champsaur => **forte érosions en extrados au droit d'habitations et de cultures**

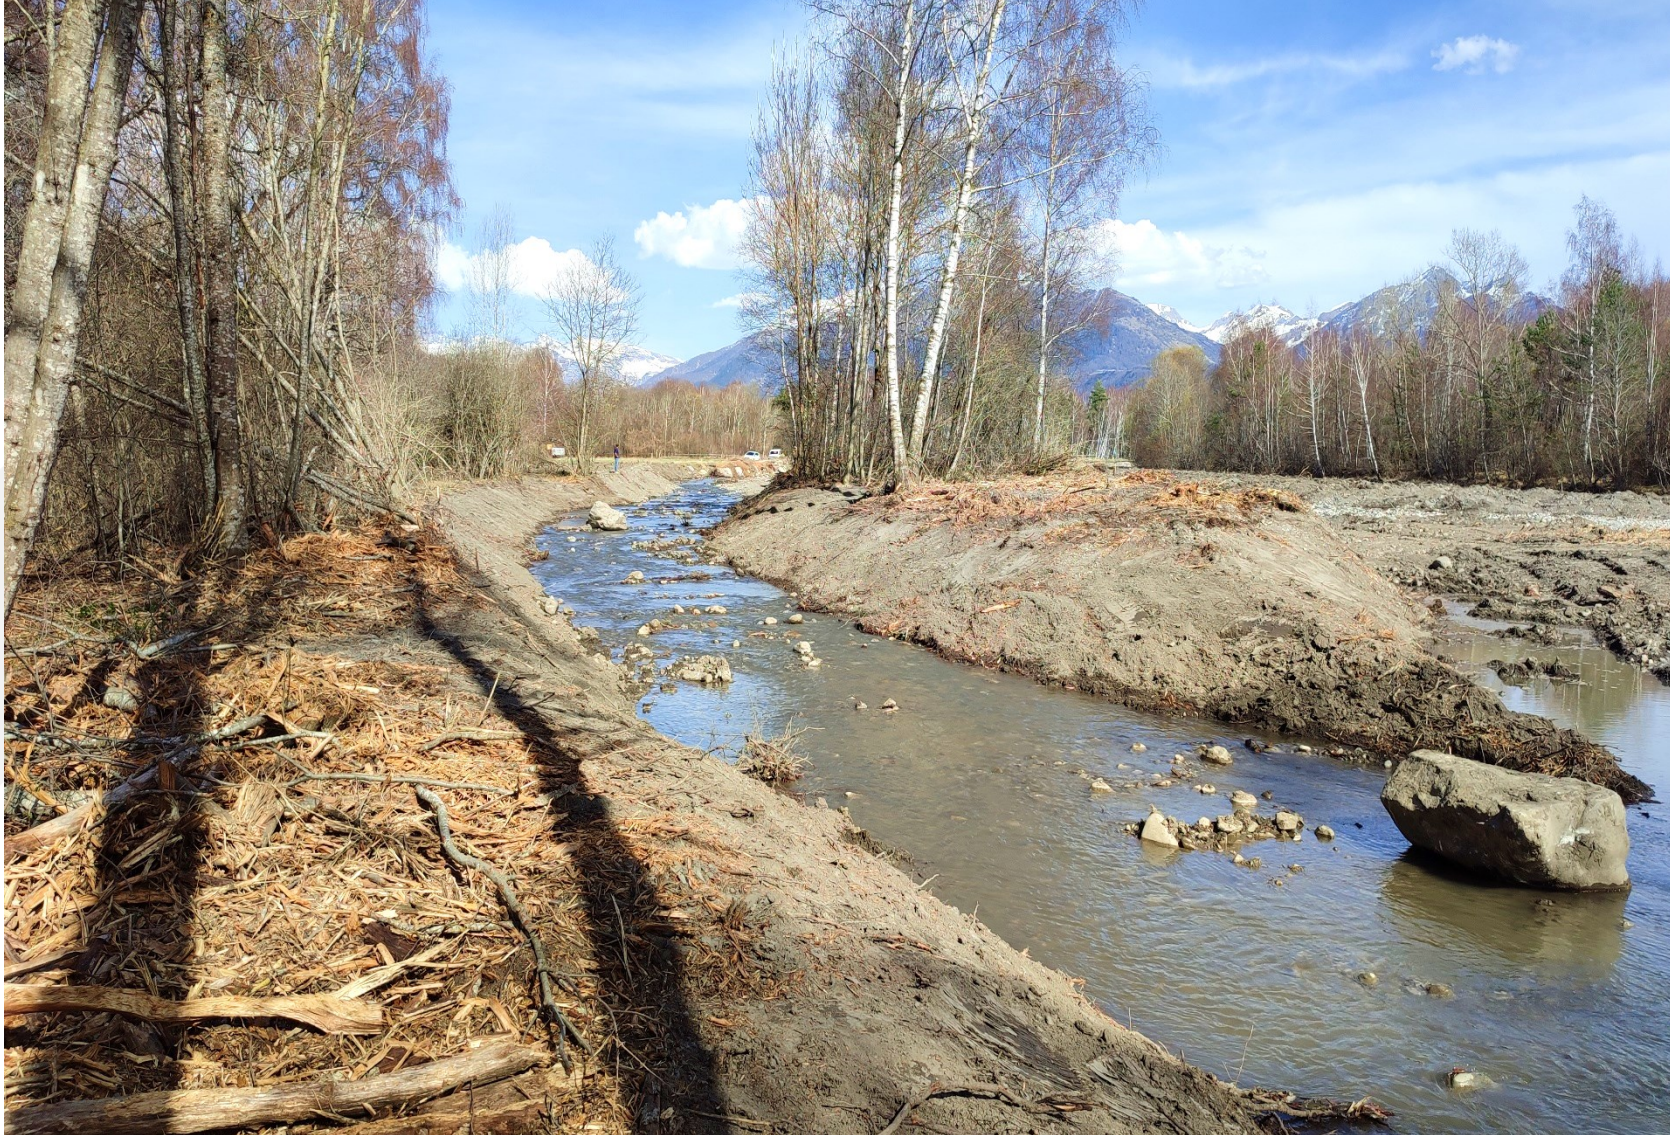
Travaux de réouverture de chenaux secondaires

défrichage de deux anciens chenaux perchés + remodelage

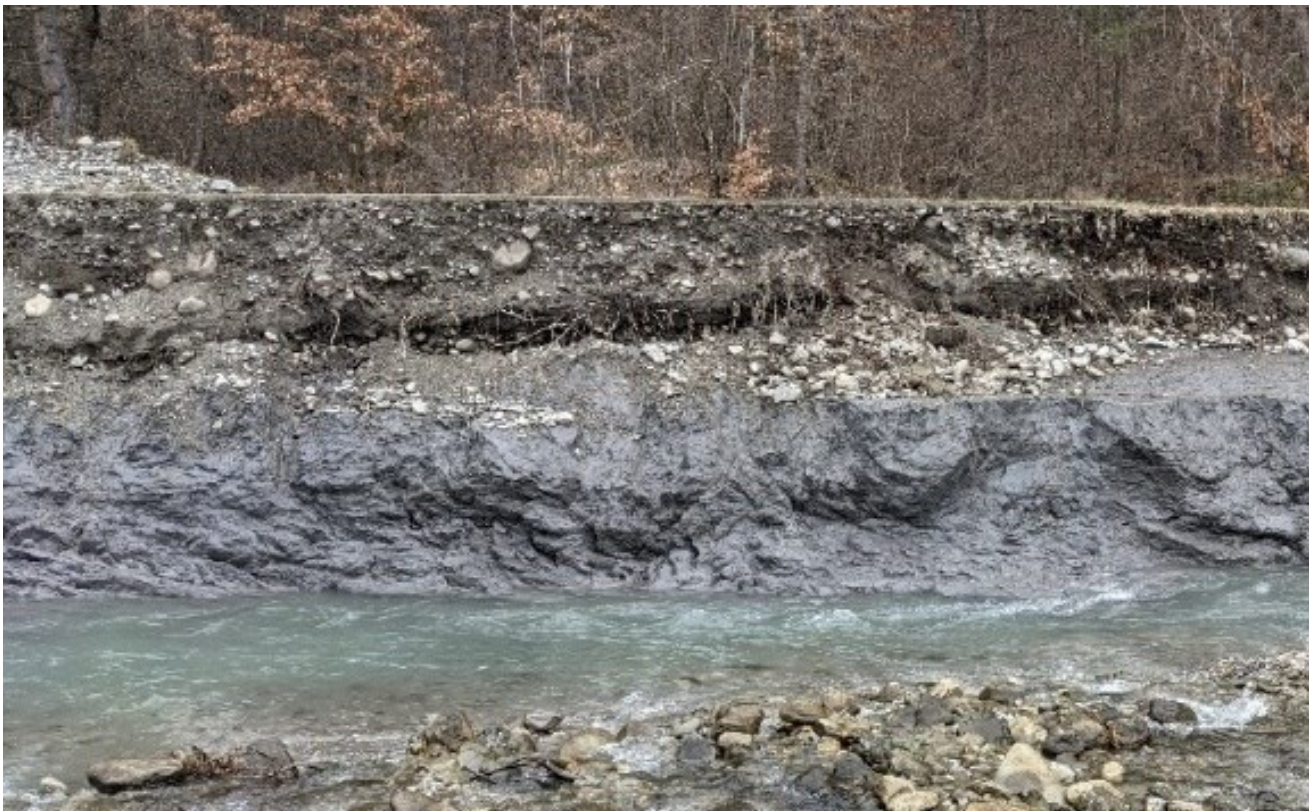
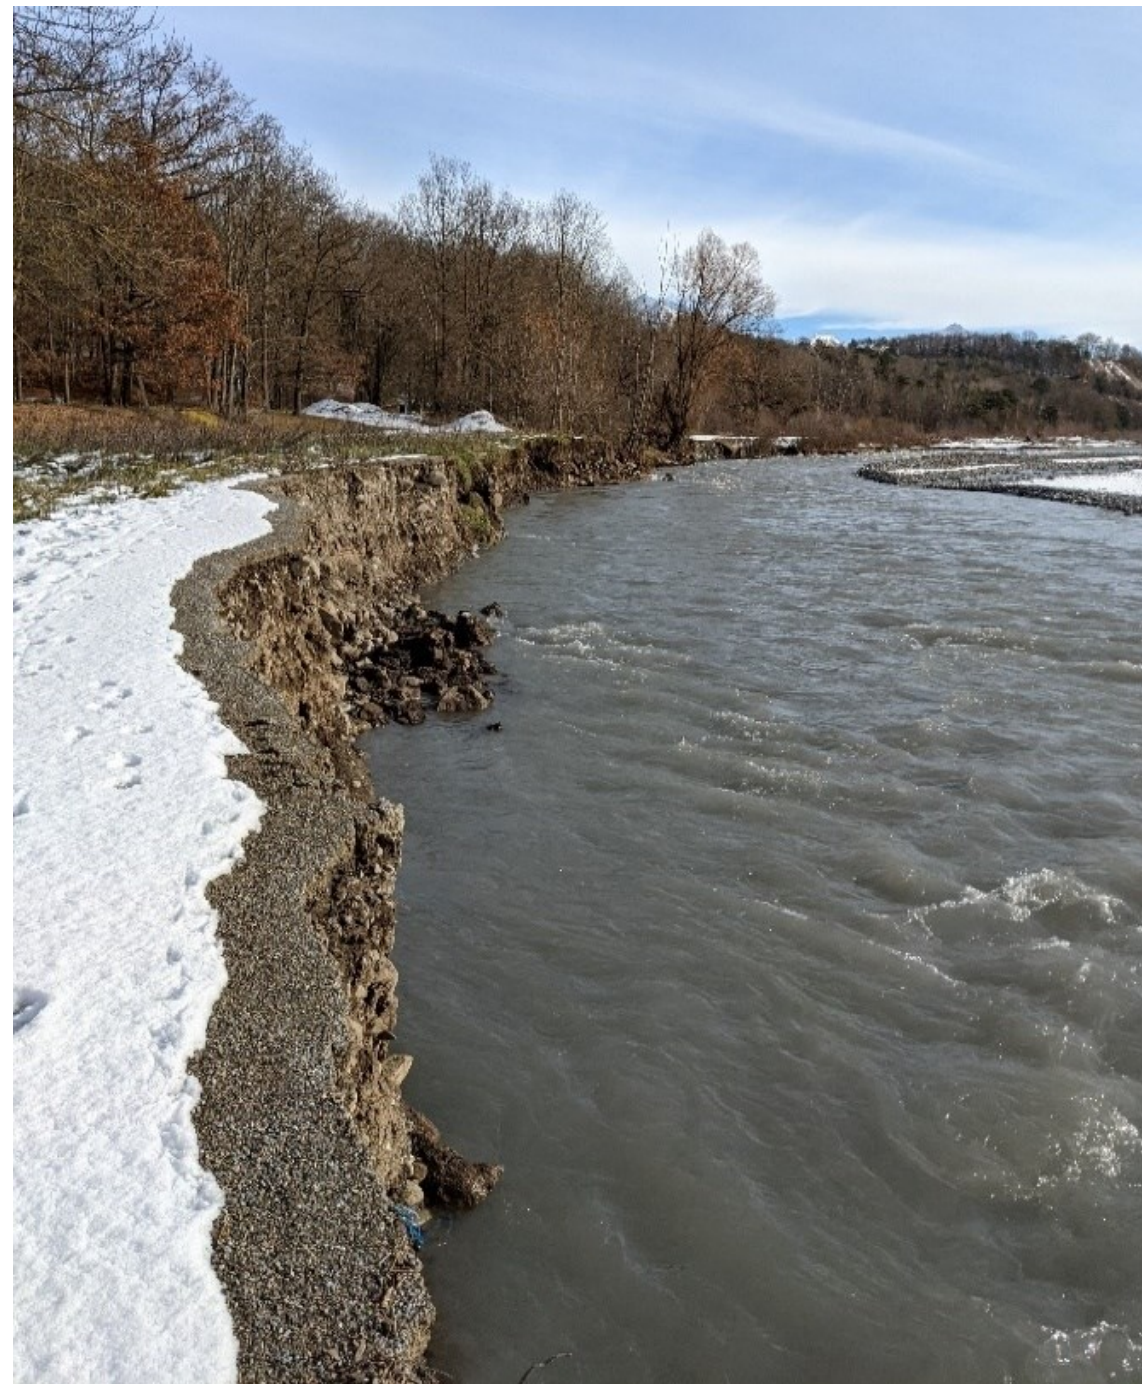
Erosions des berges et découvement des argiles

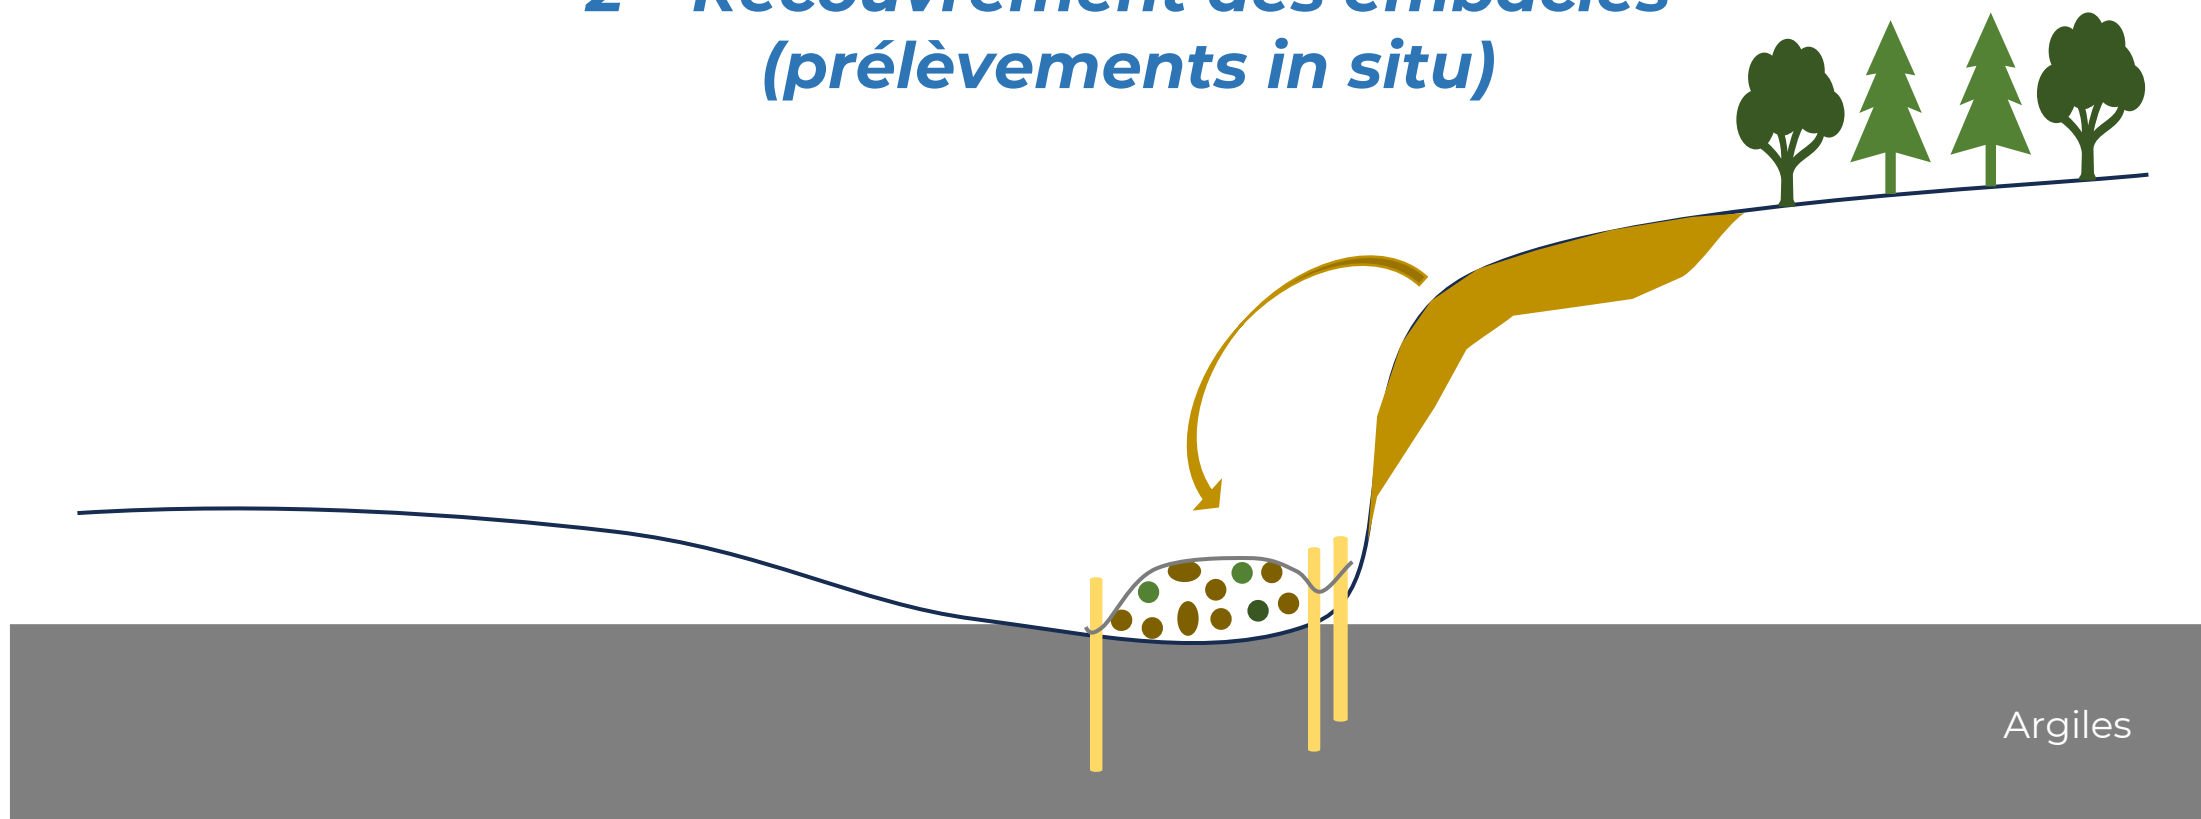
2 – Recouvrement des embâcles (prélèvements *in situ*)
